*“Manutenzione straordinaria e messa in sicurezza dei pontili per
l’approdo di imbarcazioni da diporto nella marina di Masainas”*

RELAZIONE TECNICA

Giugno 2023

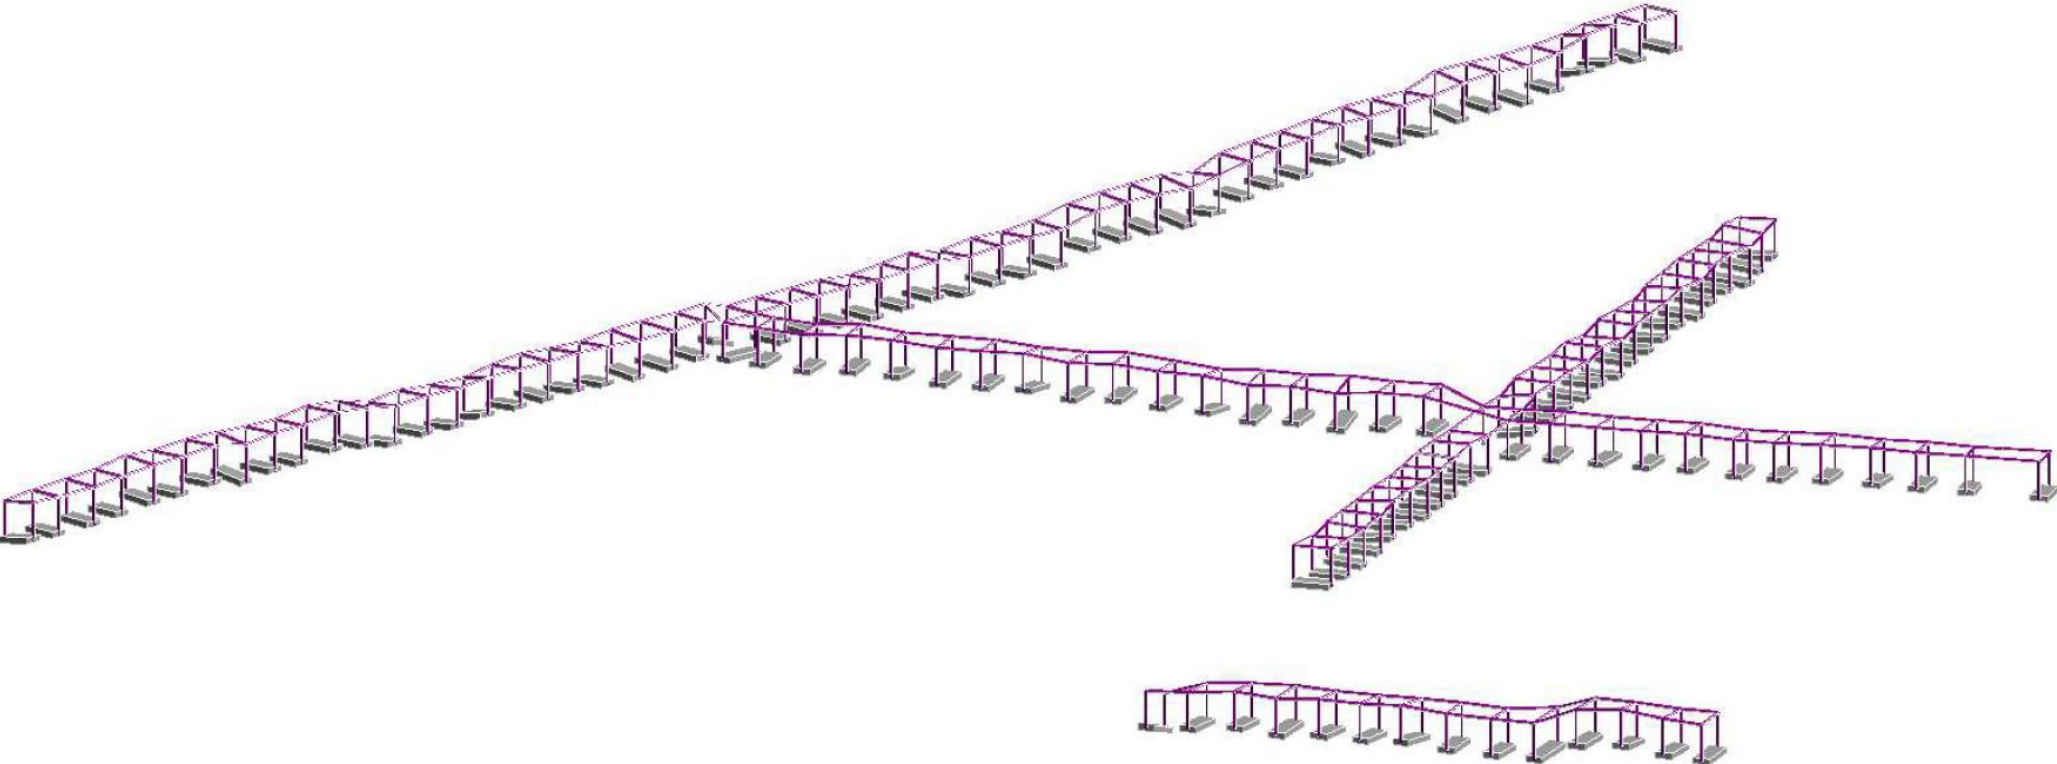
Stralcio dalla Tav. 1- Stato Attuale del Pontile da Rilievo Topografico

I moti delle correnti sottomarine e delle onde superficiali hanno man mano scalzato la superficie di appoggio sottostante i plinti rimuovendone la sabbia dal piede e causando un disequilibrio che ha portato man mano all'inclinazione di alcuni con il conseguente disallineamento della struttura delle cavalle soprastanti che, in alcuni casi, hanno causato un abbassamento di entità anche pari a 100 cm del pontile soprastante (foto a pag. 14).

Il rilievo topografico realizzato a Maggio 2023 ha messo in evidenza gli aspetti sopradescritti che vengono rappresentati schematicamente nella:
