## Rapporto Conclusivo

**Attività di controllo ordinaria ex art. 29-decies del D.lgs. 152/2006 e s.m.i., comma 3**

### **Bioraffineria di Gela S.p.A.**

**Attività di controllo ordinario effettuata dal 20 febbraio al 10 aprile 2024**

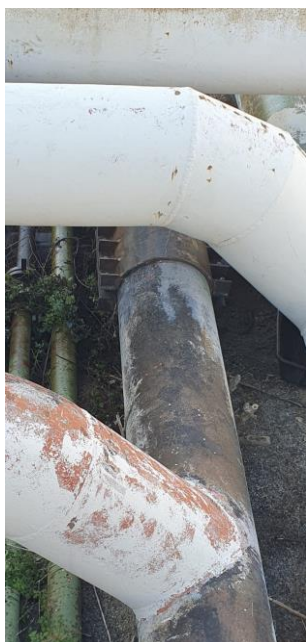
La fuoriuscita di gasolio fluente dalla linea P23 fuori terra di trasferimento del prodotto dal serbatoio di accumulo S653 al serbatoio S310 (Coordinate WGS 84 perdita Lat. 37°3'0.1" – Long. 14°17'4.0") ha interessato un'area non pavimentata di circa 50 m<sup>2</sup> al di sotto del fascio tubiero ove è ubicata la linea stessa e la strada interna al PGS, in prossimità del serbatoio S653. L'area interessata

Il GI ha potuto constatare che era già stata intercettata la perdita, con l'ausilio di una cravatta metallica posta sul punto di spill della condotta, e che erano in corso le operazioni di recupero del prodotto sversato tramite aspirazione con autospurgo. Di seguito, si riportano 2 foto relative al particolare della cravatta metallica e dell'area interessata dallo sversamento.

**Figura 1.** Cravatta metallica

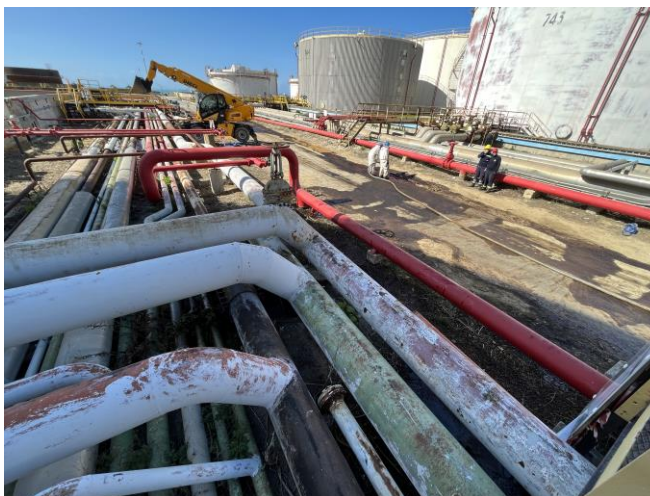
ricade totalmente nelle aree oggetto di interventi di prevenzione e mitigazione; pertanto, è esclusa dalle aree oggetto di Analisi di Rischio approvata con Decreto n. 211 del 09/11/2021.

**Figura 2.** Area interessata dall'evento
