PROGETTO P.3062

“AMPLIAMENTO DELLA DIGA FORANEA DEL PORTO DI GENOVA”

**RELAZIONE DELLA FASE IN CORSO D'OPERA
NOVEMBRE 2023**

Monitoraggio della torbidità, dell'ossigeno disciolto e della dinamica durante i lavori relativi all'ampliamento della diga foranea del Porto di Genova

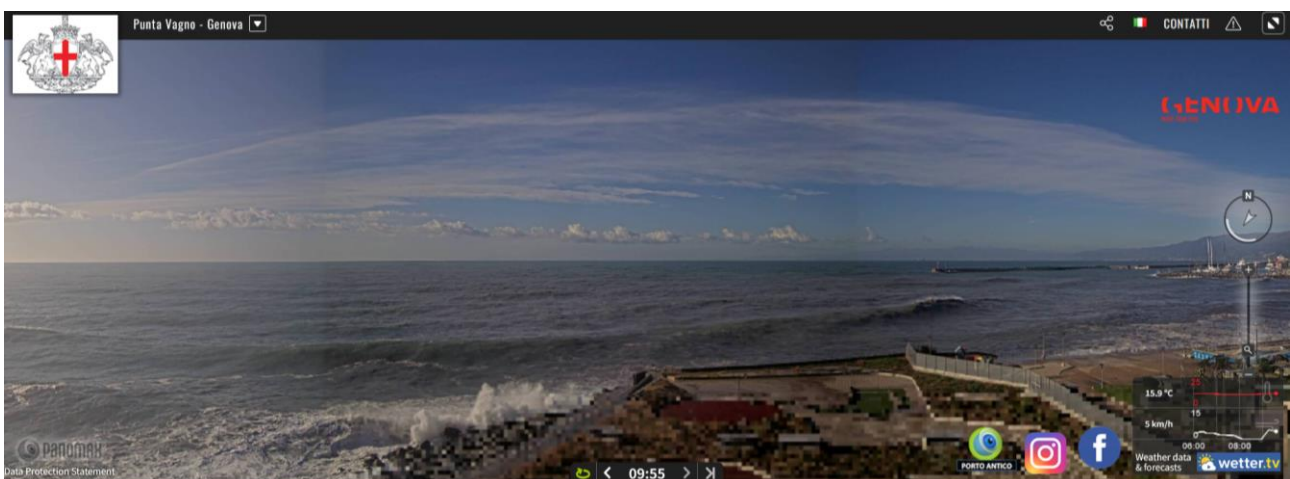
Il 02/11/2023 è stata emessa da Regione Liguria una Allerta gialla con forti piogge e vento molto forte che ha generato mare agitato. Il 03/11/2023 ARPAL ha previsto una mareggiata con onde di 5-6 m con venti da libeccio. A causa delle condizioni meteo-marine avverse, monitoraggio non è stato effettuato; inoltre, la presenza e l'estensione delle nuvole torbide generate dagli apporti dei torrenti avrebbero prodotto dati non veritieri sulla eventuale torbida generata dai lavori. Di seguito è riportata l'immagine presa dalla webcam di Punta Vagno del Comune di Genova del 03/11/2023 in cui è visibile sia lo stato del mare sia la presenza della nuvola torbida generata dagli apporti del Torrente Bisagno.

Immagine della webcam di Punta Vagno del Comune di Genova del 03/11/2023 alle 9:55.

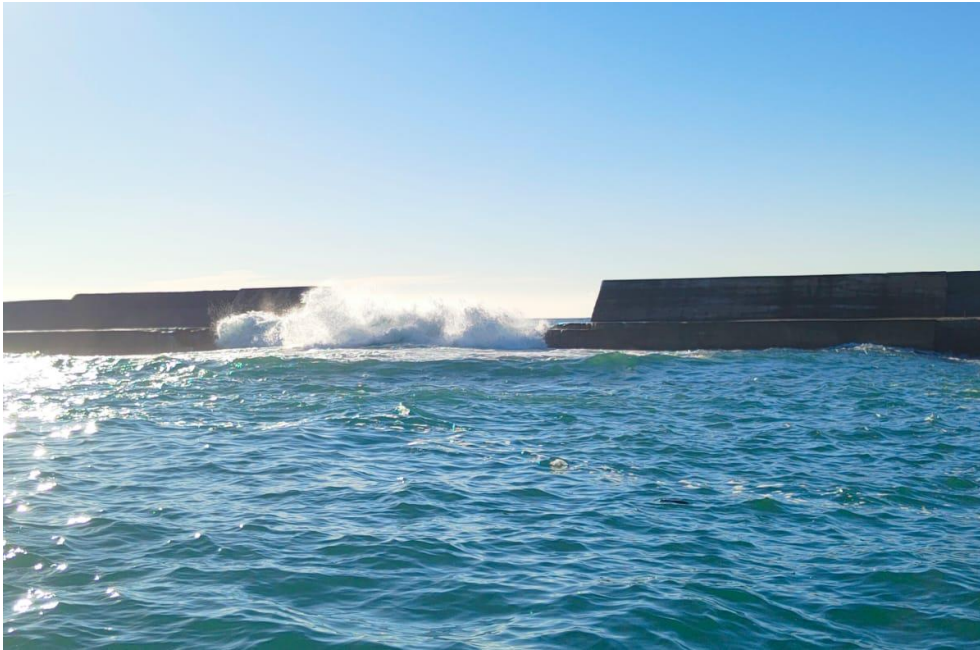
La mareggiata ha danneggiato la diga foranea del Canale di calma nel tratto terminale verso l'uscita di ponente-Multedo (poco distante dal sito di installazione della stazione fissa FM) producendo una apertura nella diga, come mostrato nella seguente fotografia.

Diga foranea del Canale di calma.

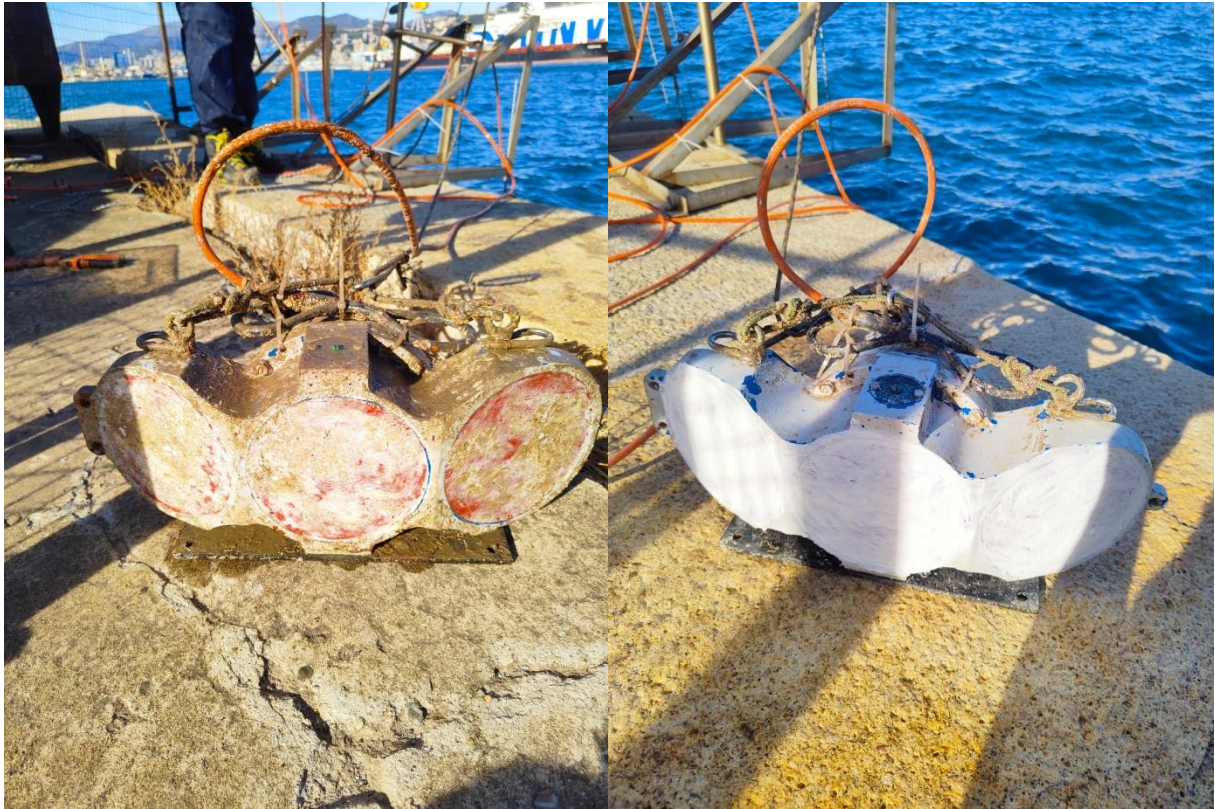
Correntometro della stazione di levante FL prima e dopo la manutenzione.

La manutenzione   stata effettuata il 17 Novembre alle stazioni di levante FL e Polcevera FP. Il 22 Novembre si   provveduto a ripristinare le sonde nelle stazioni fisse FL e FP.

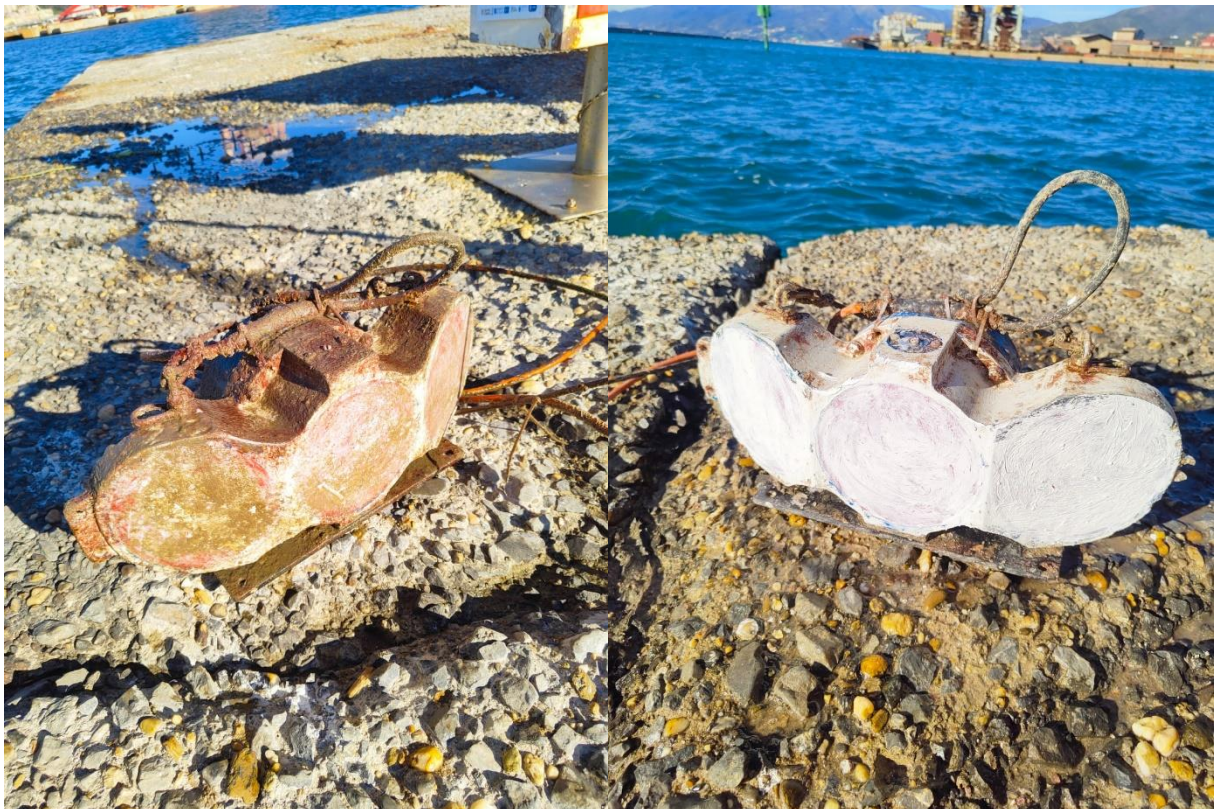
Correntometro della stazione di ponente-Polcevera FP prima e dopo la manutenzione.

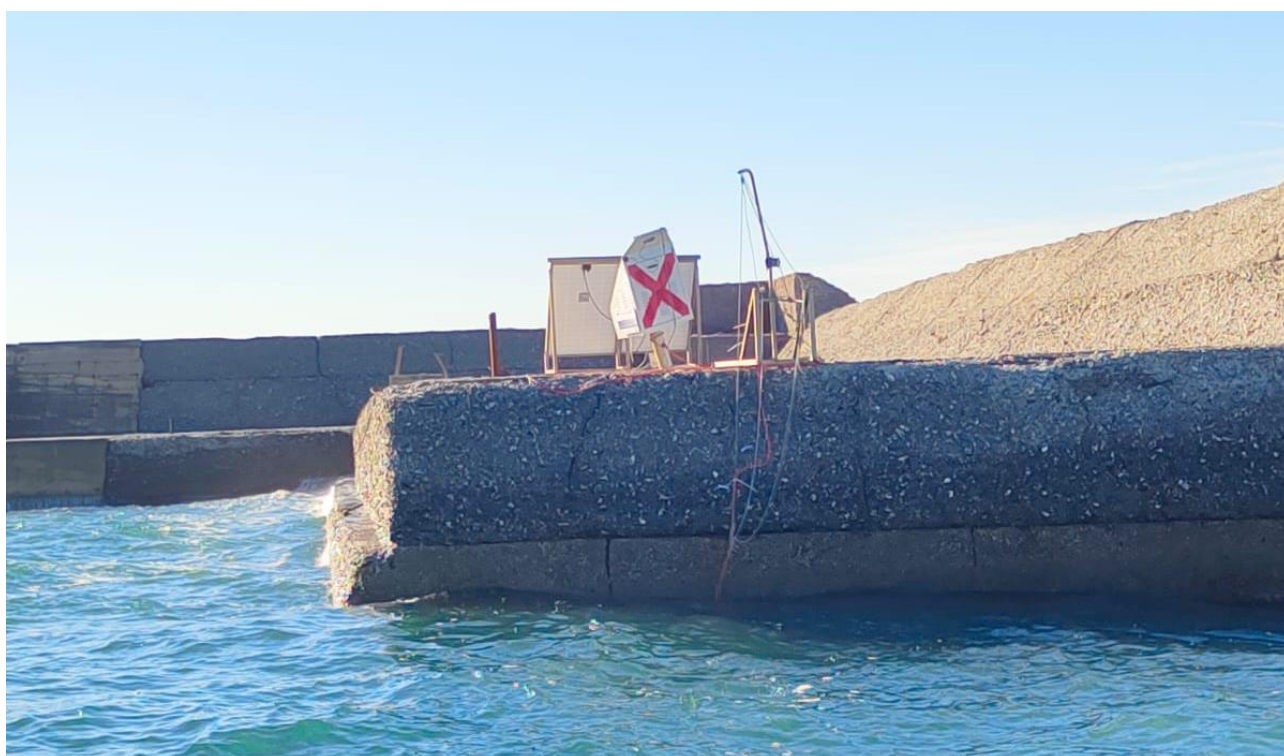
Nel sopralluogo fatto alla stazione FM si è verificato un danno alle strutture e al correntometro provocato dalla mareggiata del 3 Novembre. La cassetta, contenente l'elettronica e le batterie di alimentazione degli strumenti, ha subito lievi danni, le cime che tenevano in posizione il correntometro sono state strappate dalle onde e il correntometro ha subito dei danni sia alla struttura esterna sia ai trasduttori. Per questo si è provveduto a rimuovere lo strumento e a portarlo via per una manutenzione straordinaria. Le cime di guida del correntometro sono state ripristinate.

Stazione fissa FM danneggiata dalla mareggiata del 3 Novembre.
