**MARINA DI PUNTA ALA S.P.A.**  
 LOCALITA' IL PORTO SNC  
 PUNTA ALA - CASTIGLIONE DELLA PESCAIA (GR)  
 42°48',48 N - 10°44',22 E

# AMPLIAMENTO DEL PORTO TURISTICO DI PUNTA ALA STRALCIO FUNZIONALE OPERE CIVILI MARITTIME

# B.11

### RELAZIONE INDAGINI ROV

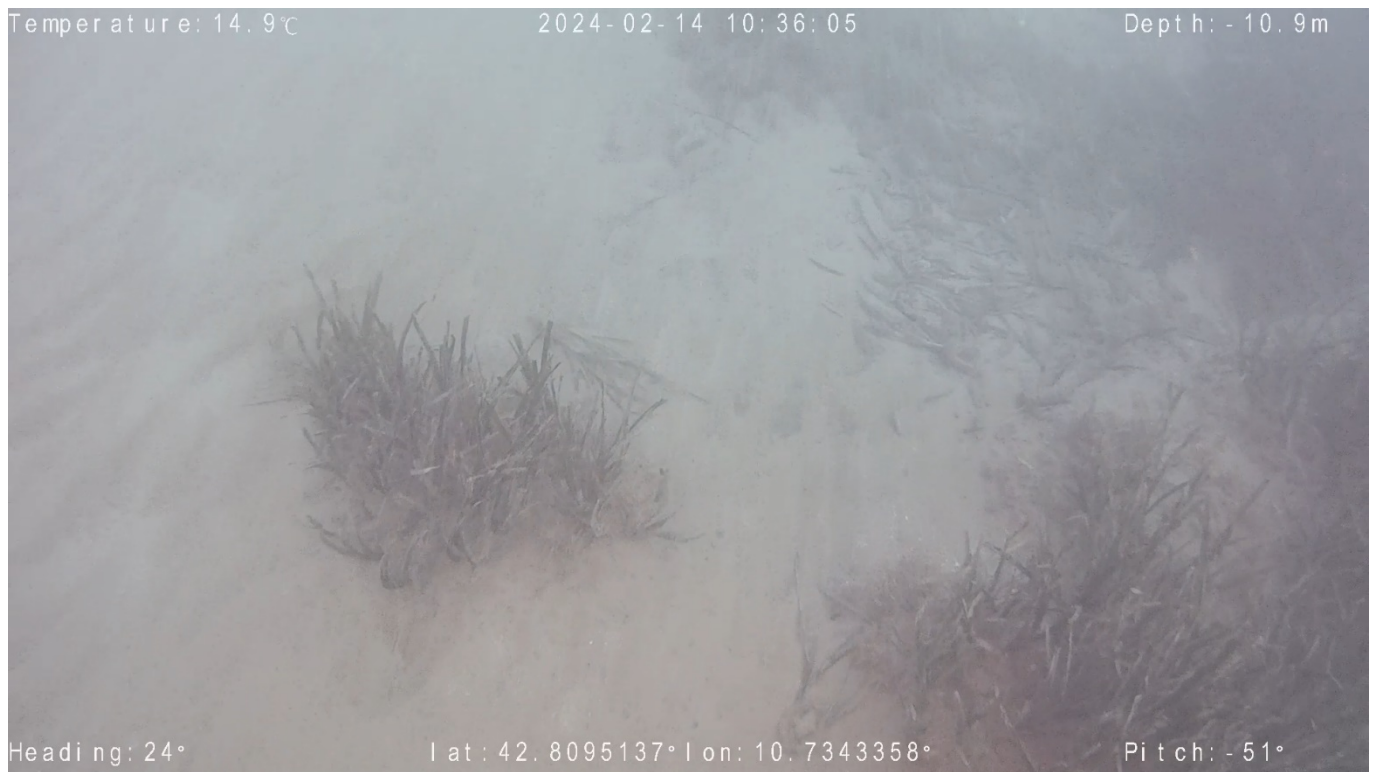
Figura 8 - transetto 1: margine Posidonia

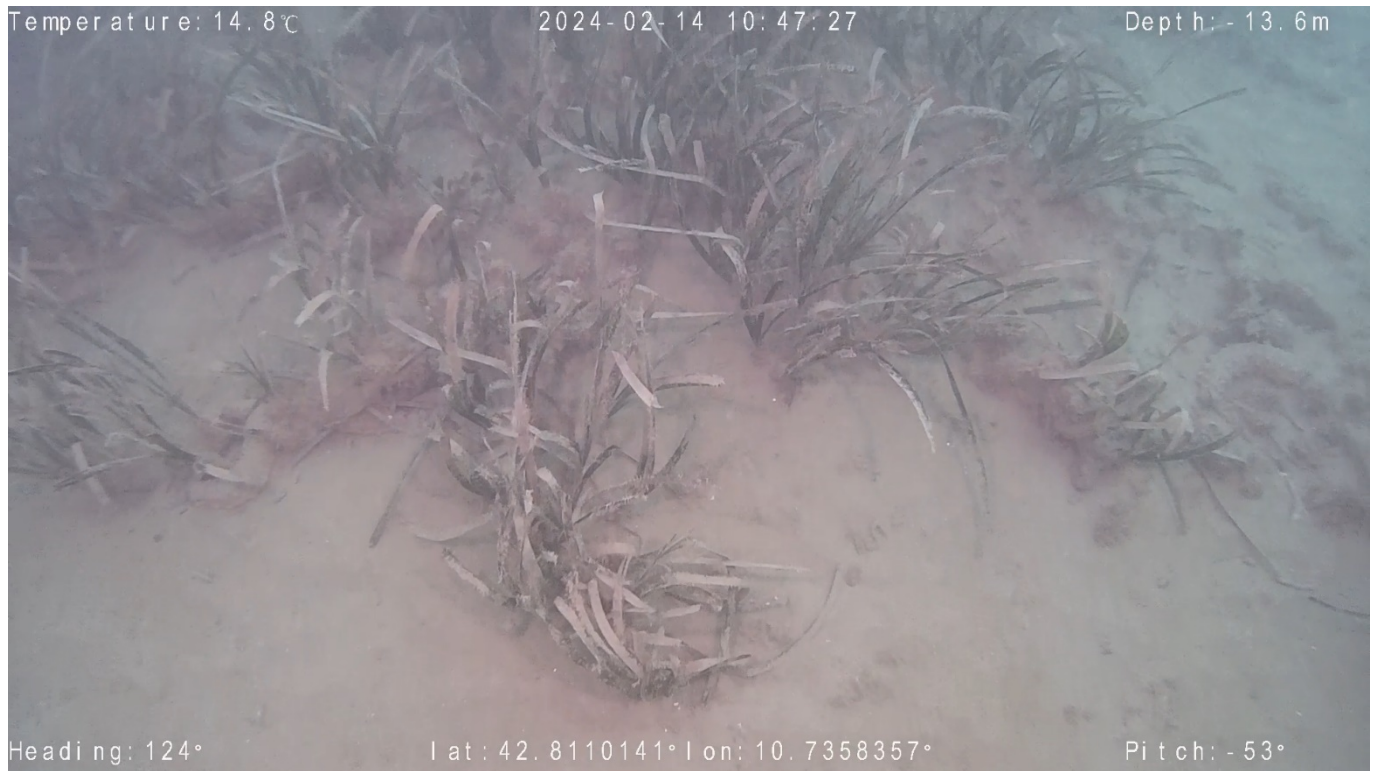
Figura 9 - transetto 1: margine Posidonia

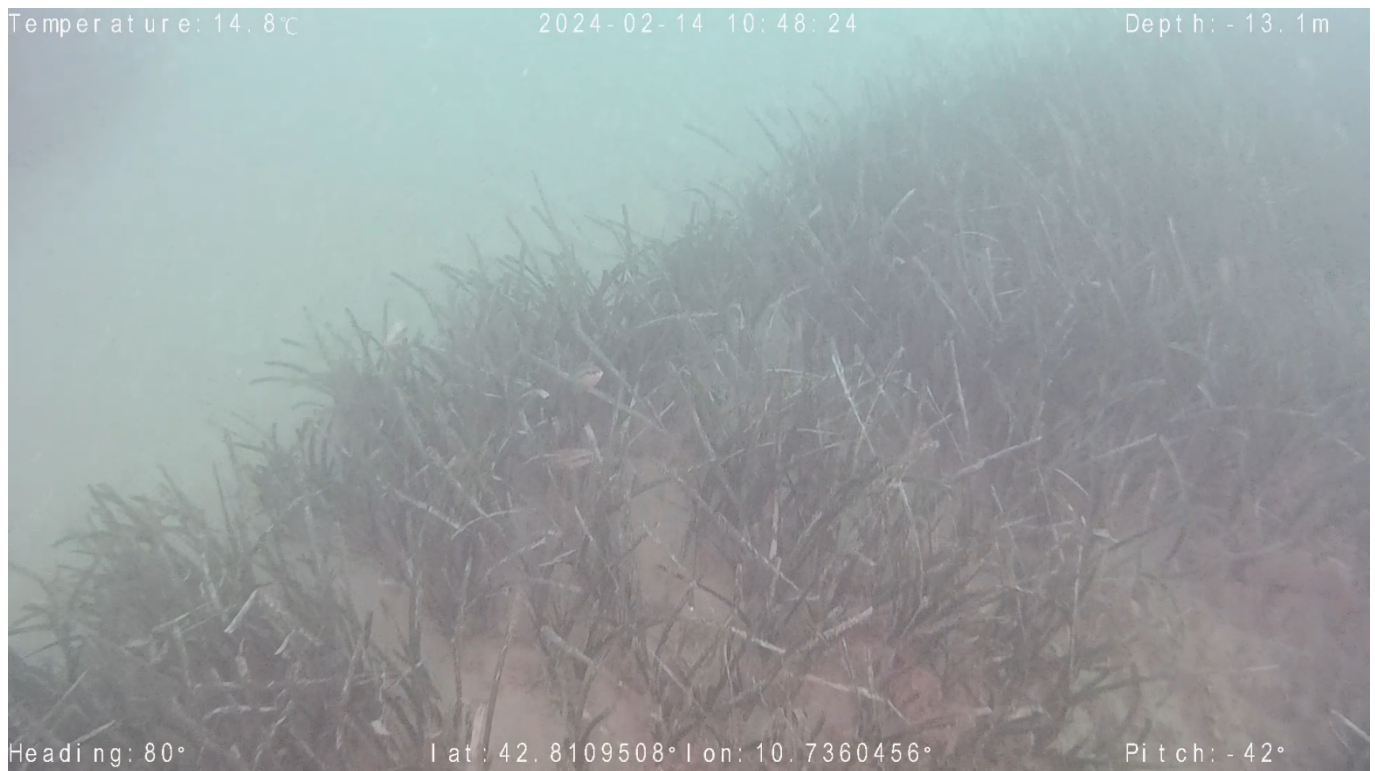
Figura 10 - transetto 1: Particolare stato del fondale con Posidonia

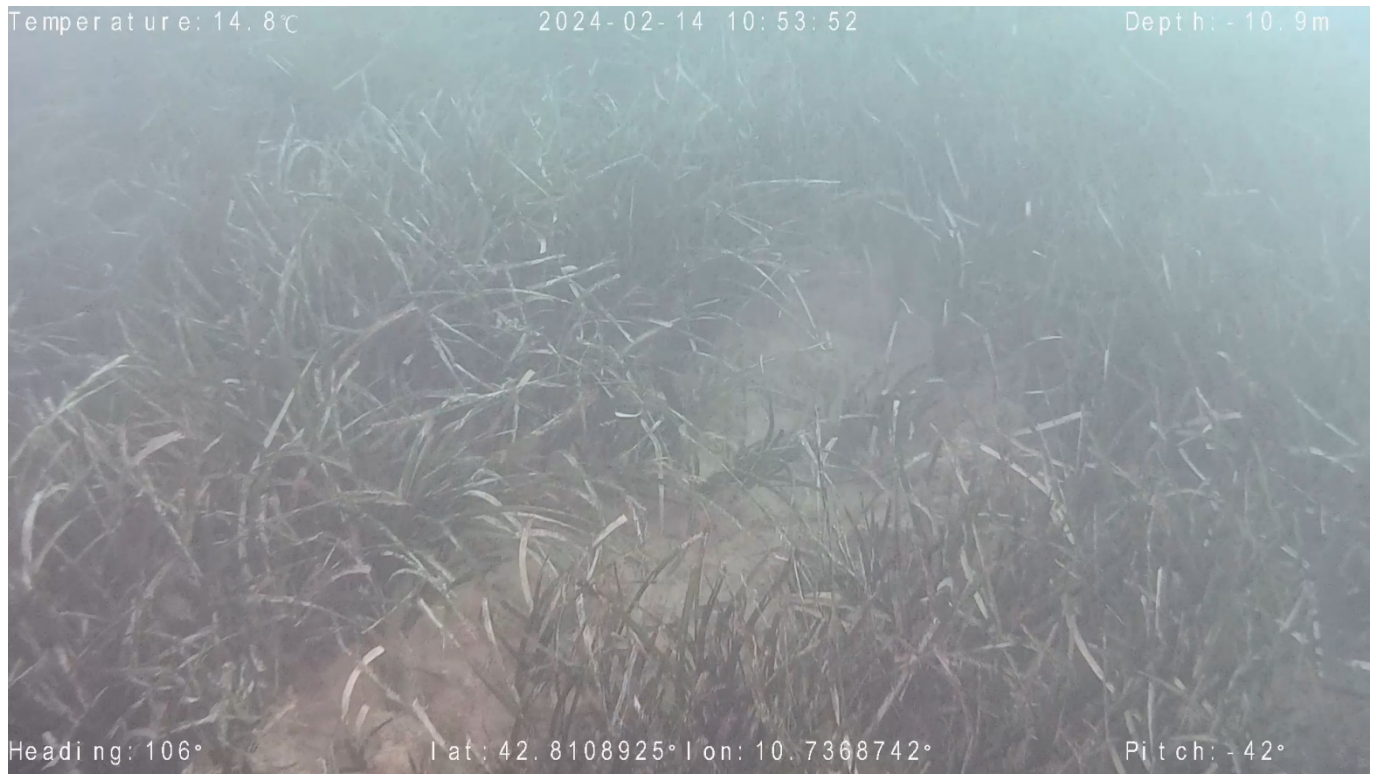
Figura 11- transetto 2: Particolare stato del fondale con Posidonia

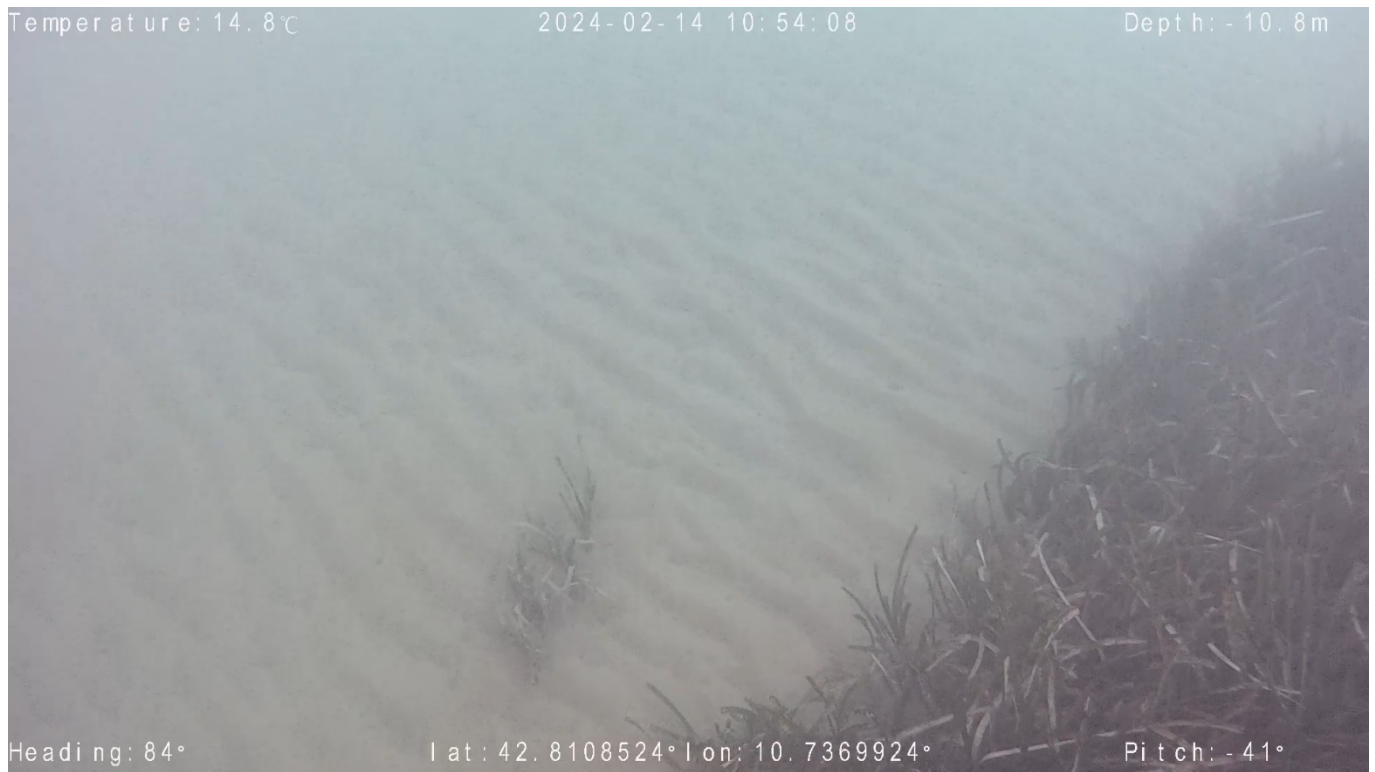
Figura 12 - transetto 2: Zona sabbiosa e particolare stato fondale con Posidonia.

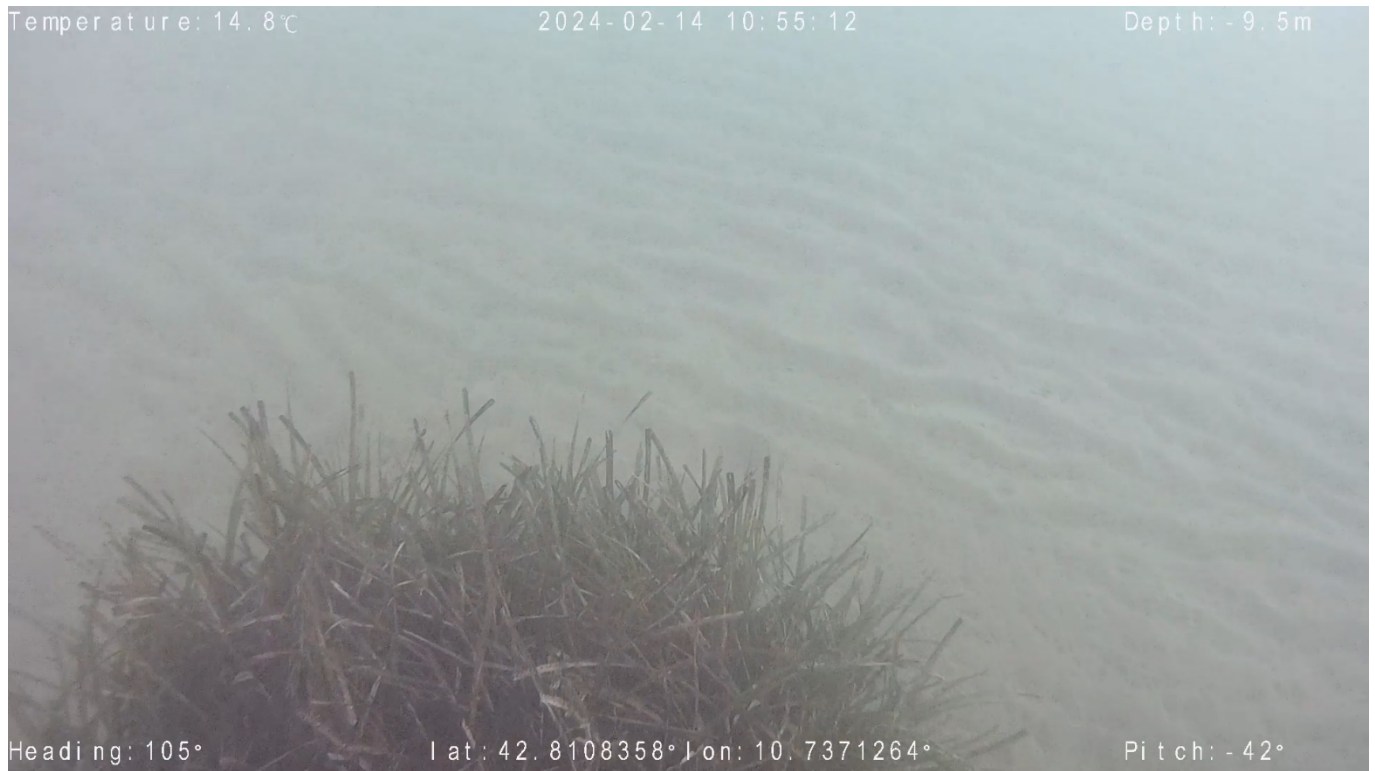
Figura 13 - transetto 2 Inizio fondale sabbioso

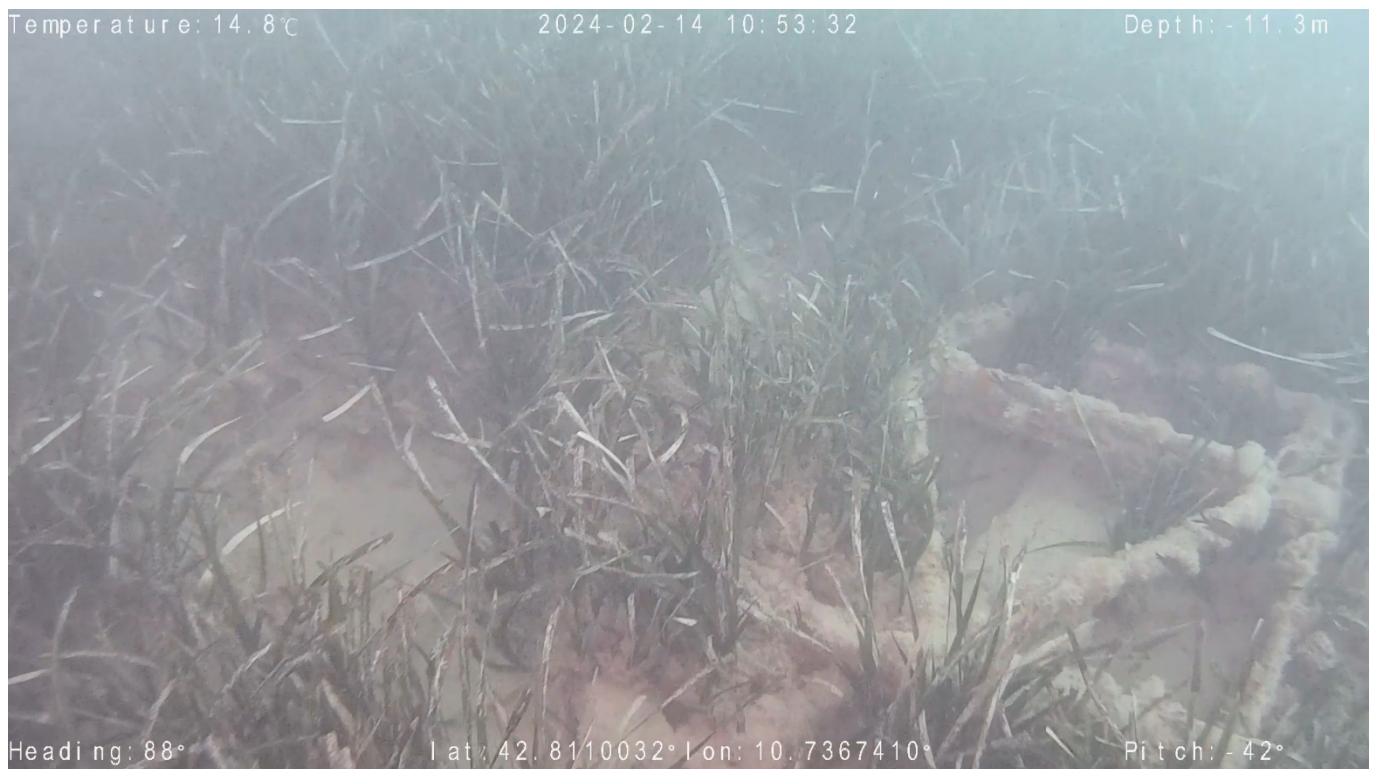
Figura 14- transetto 2: Particolare stato del fondale con Posidonia.

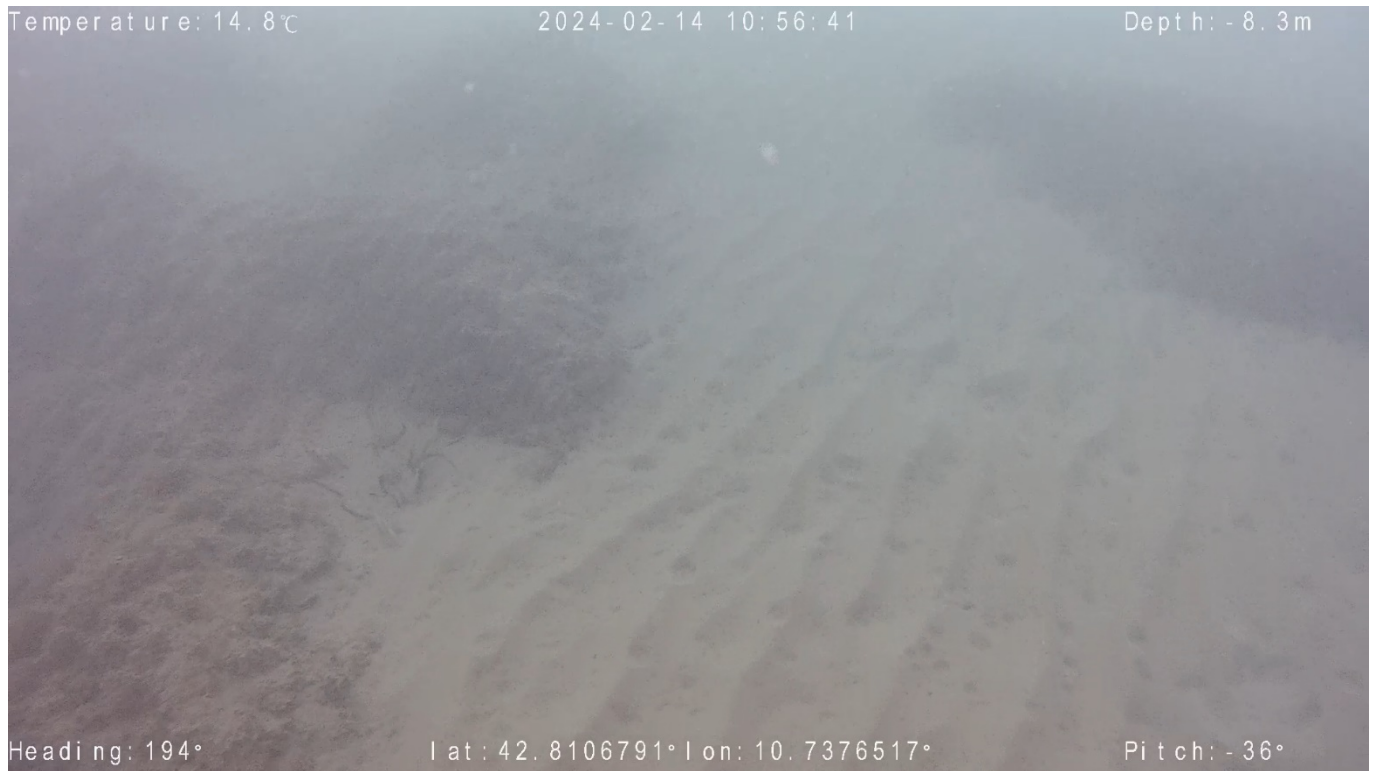
Figura 15- transetto 2: Matte di Posidonia.

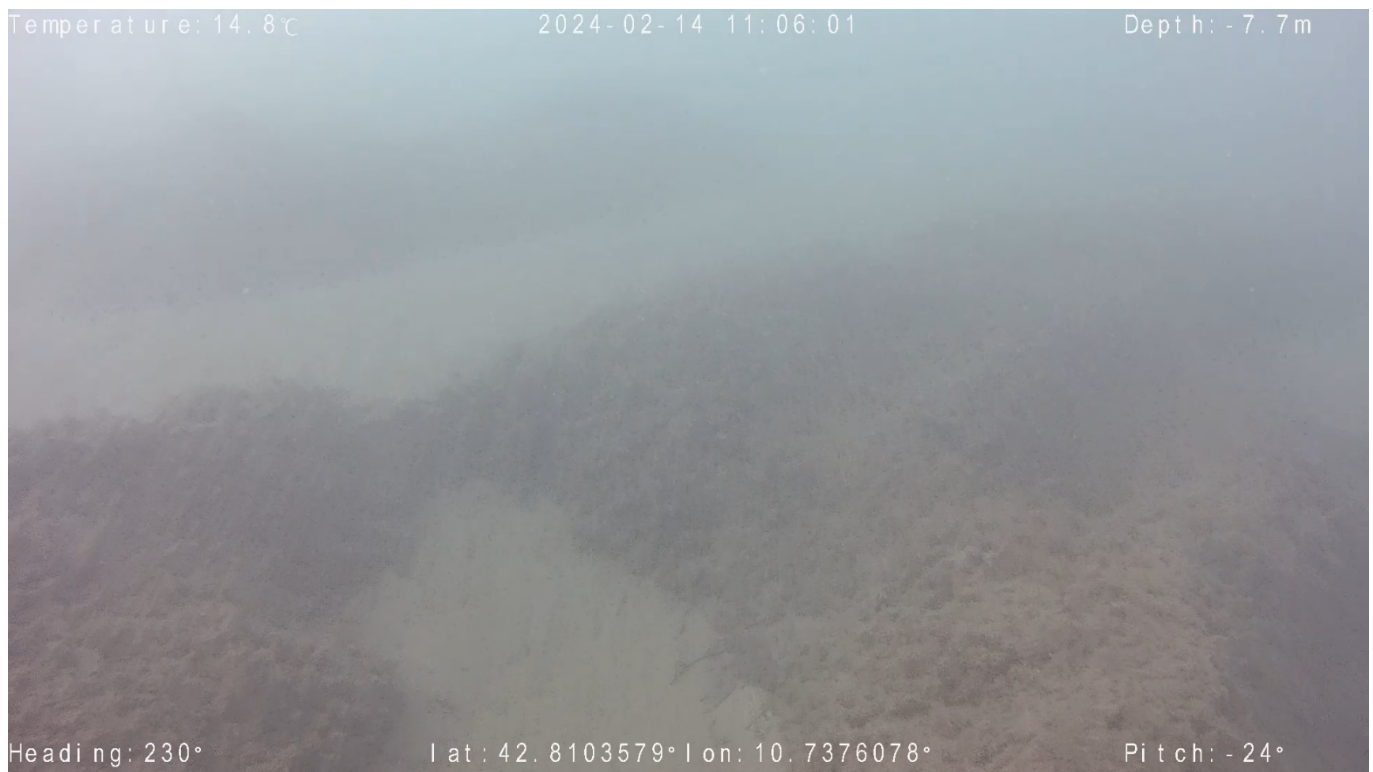
Figura 16- transetto 2: Matte di Posidonia.

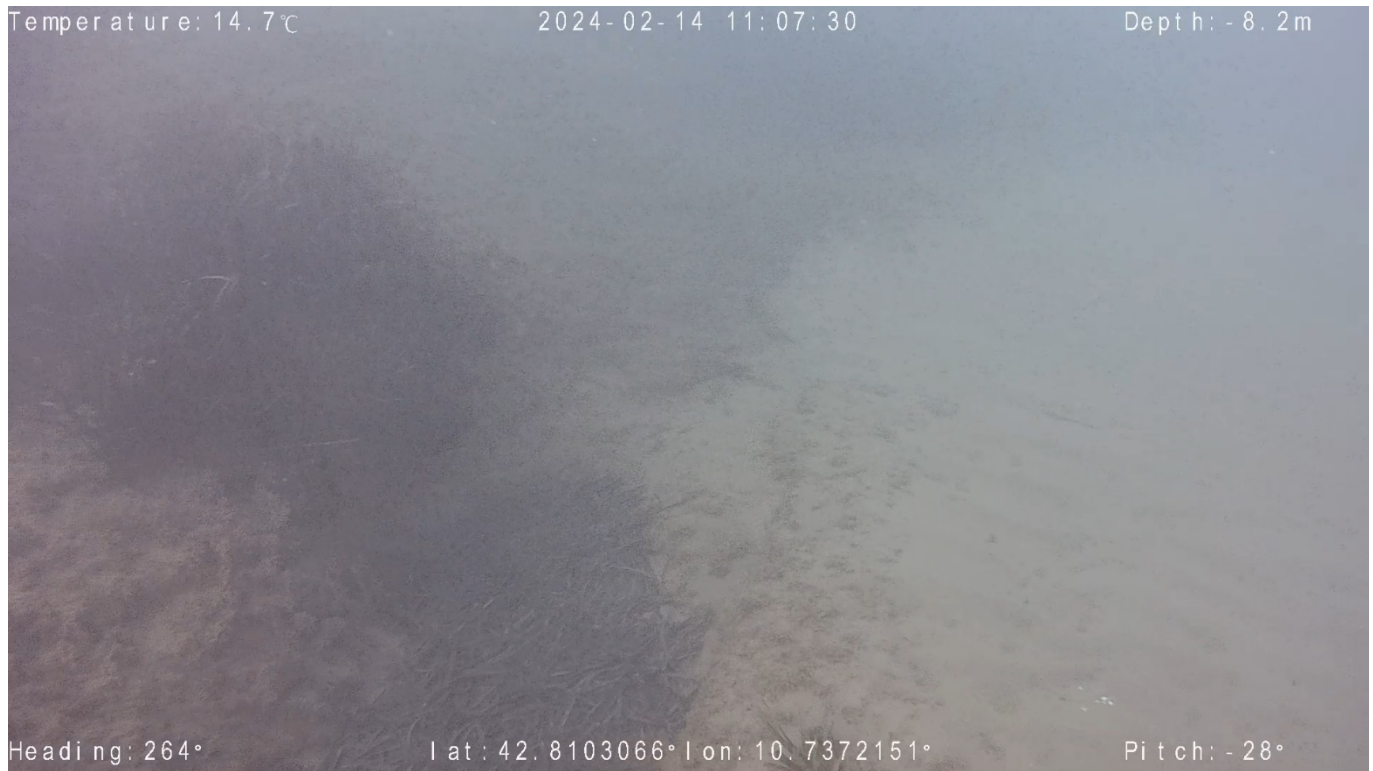
Figura 17- transetto 2: Margine Matte di Posidonia

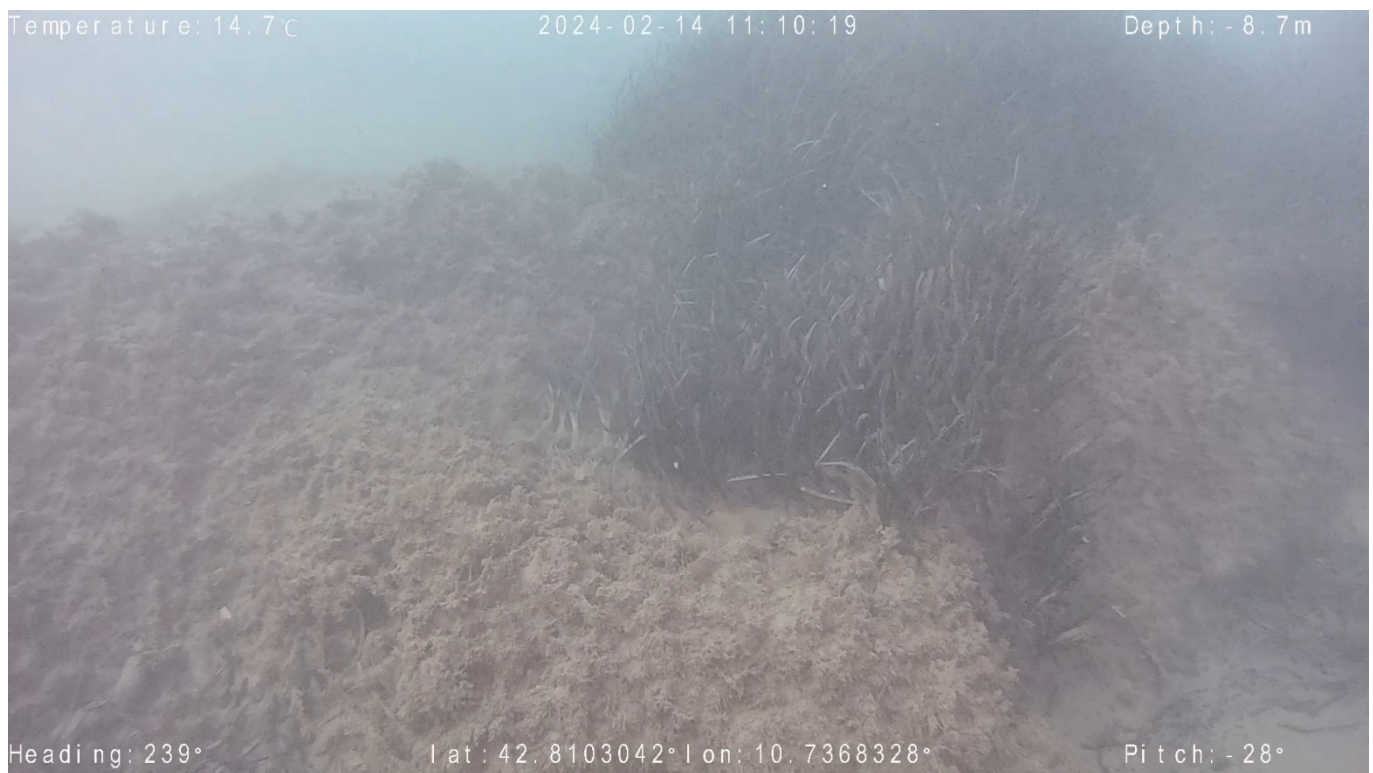
Figura 18- transetto 2: Matte con Posidonia

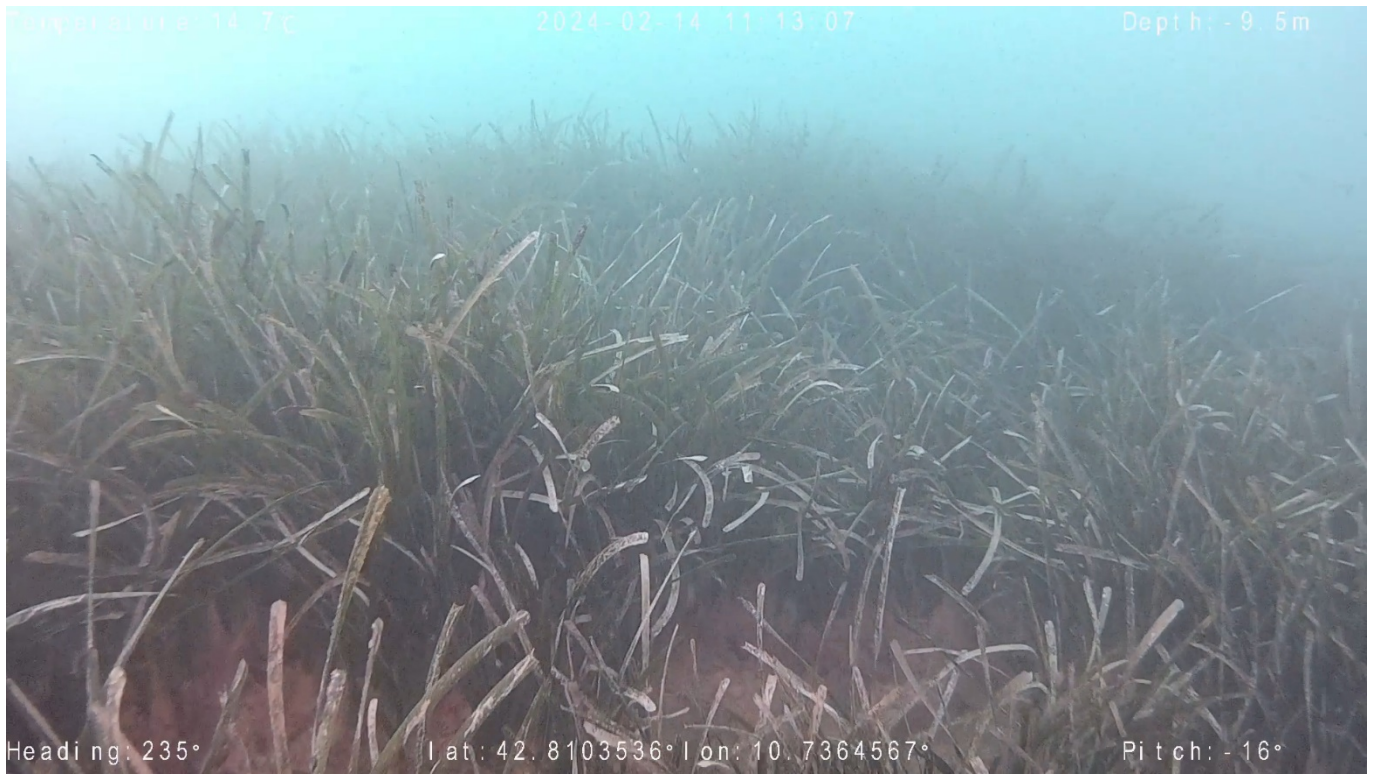
Figura 19- transetto 2: Particolare stato del fondale con Posidonia

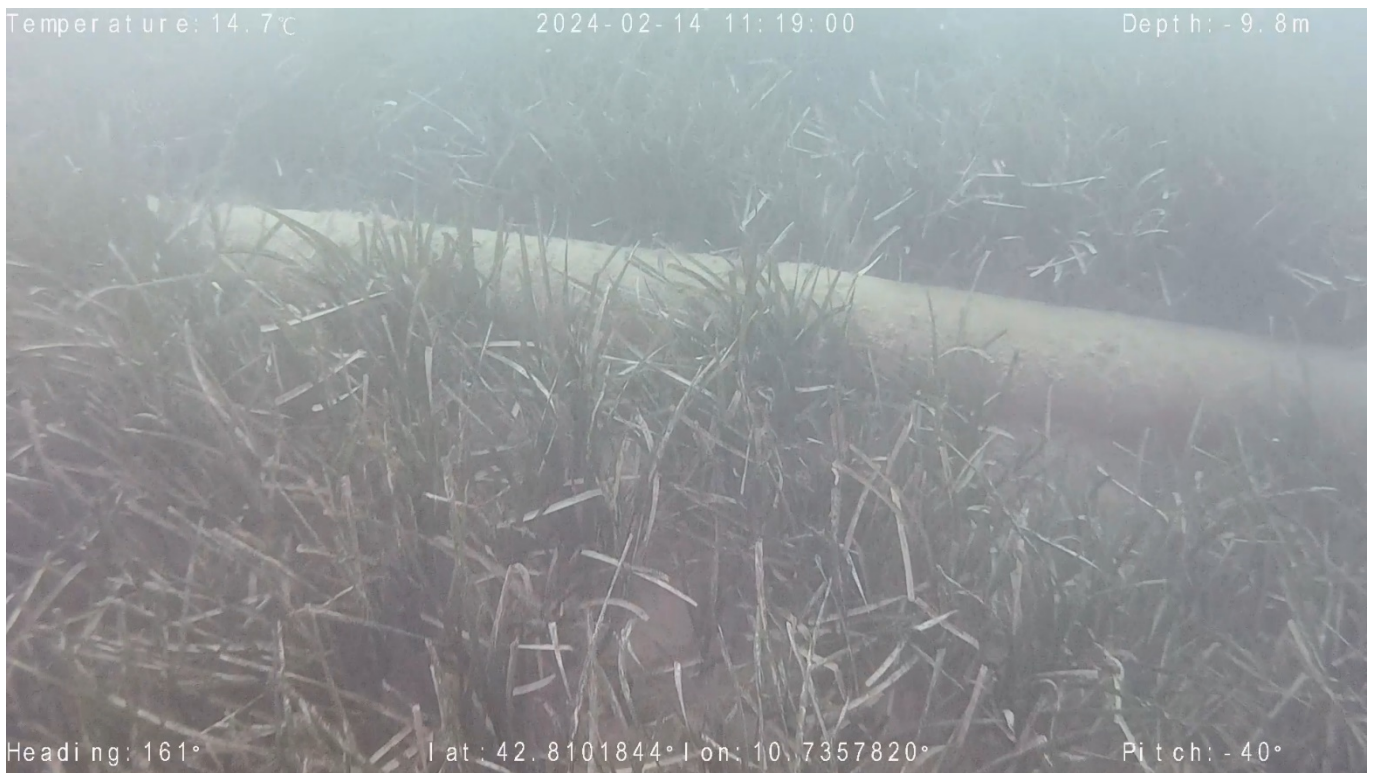
Figura 20- transetto 2: Tubazione su fondale con Posidonia.

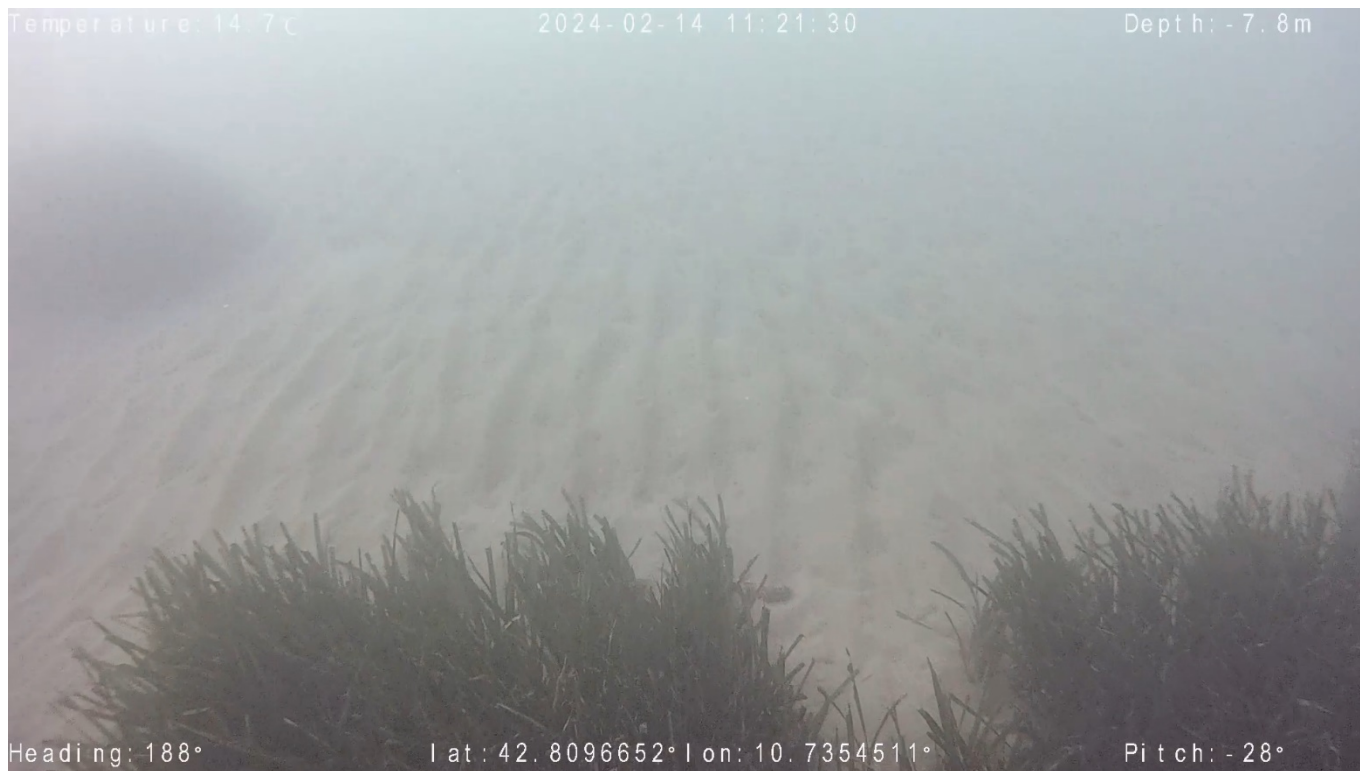
Figura 21- transetto 2: Margine Posidonia e inizio fondale sabbioso

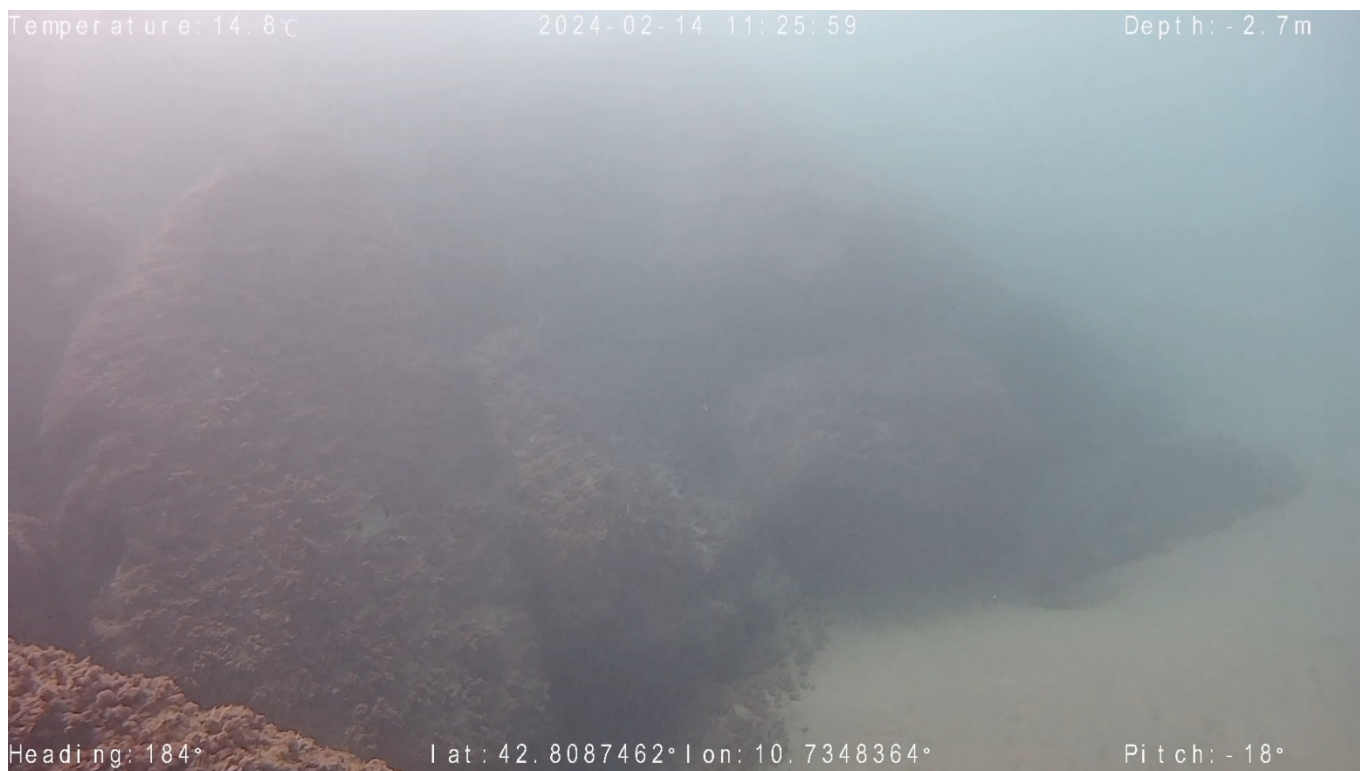
Figura 22- transetto 2: Particolare scogliera sopraflutto.

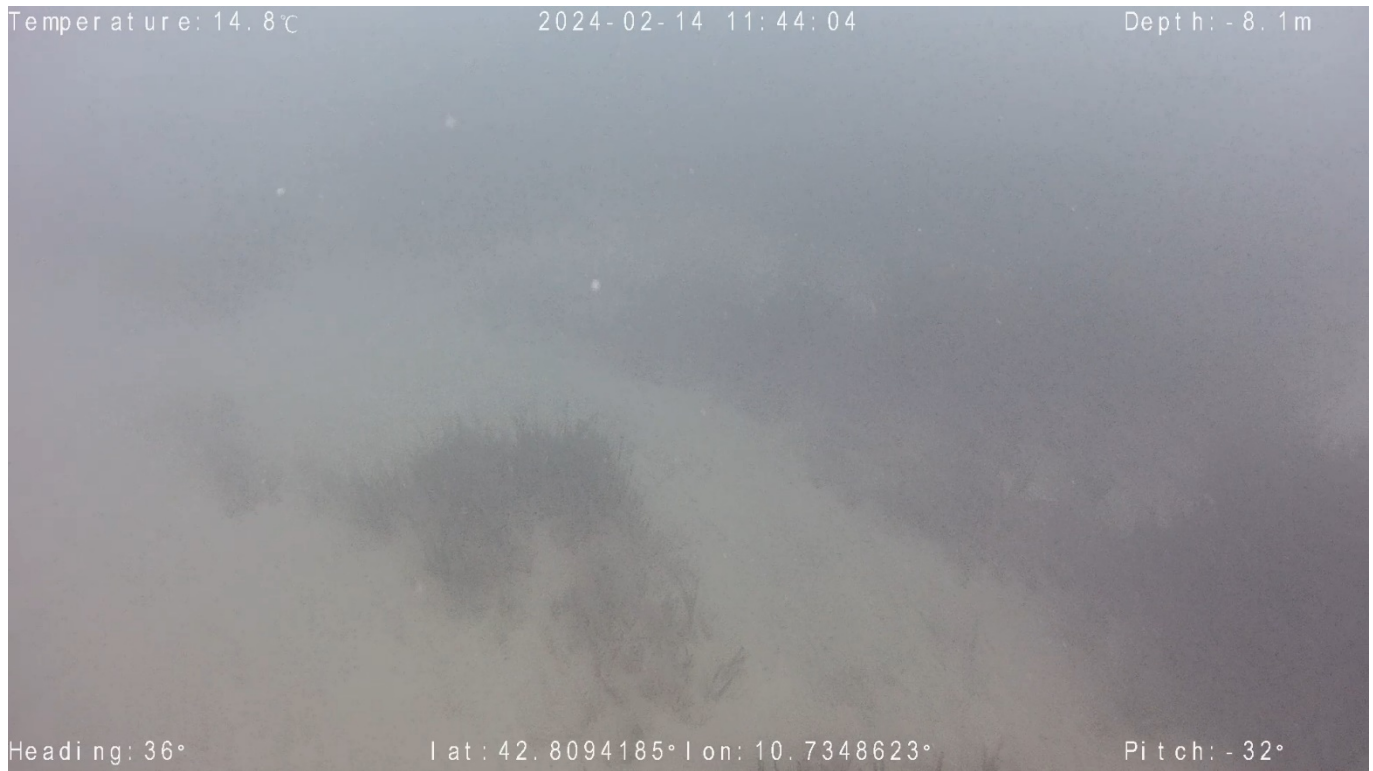
Figura 23- transetto 3: Margine Posidonia

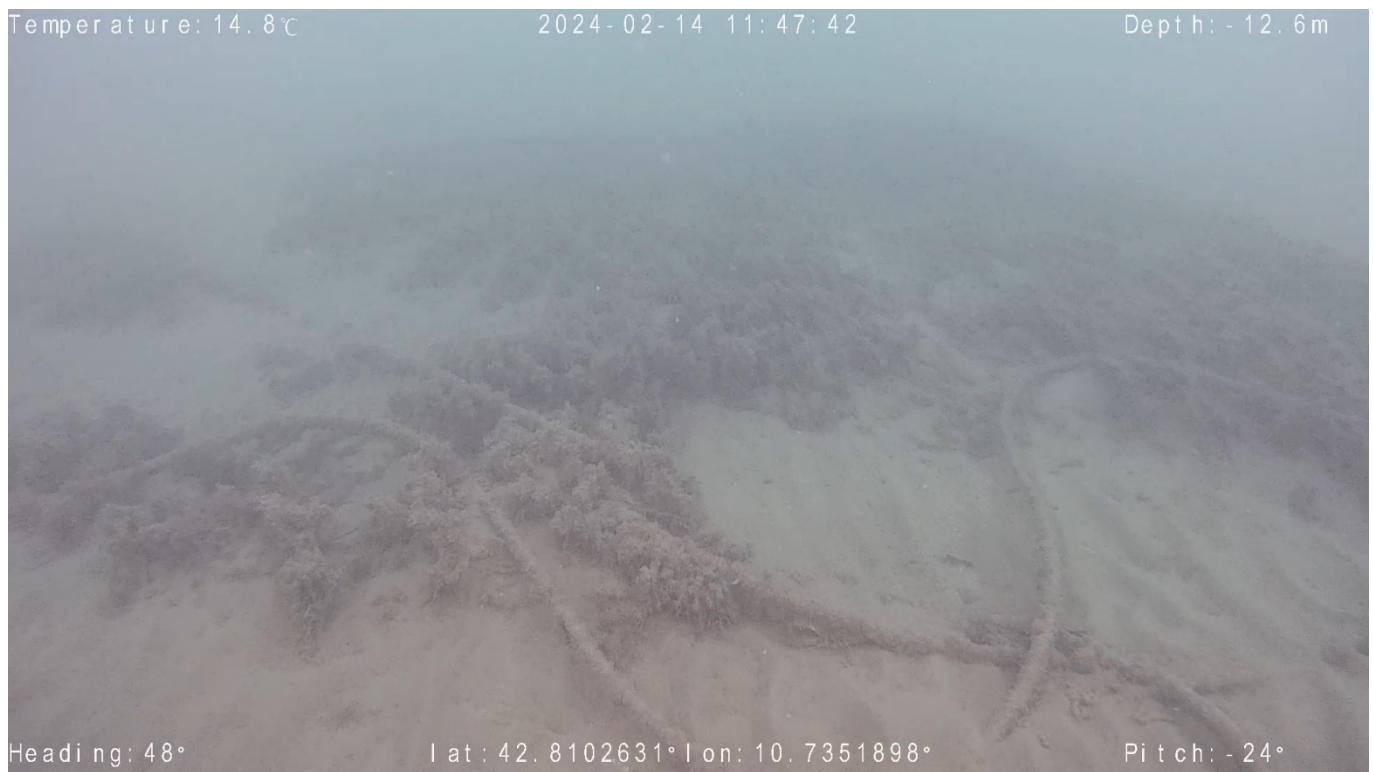
Figura 24- transetto 3: Matte di posidonia con presenza di cavi o cordame.

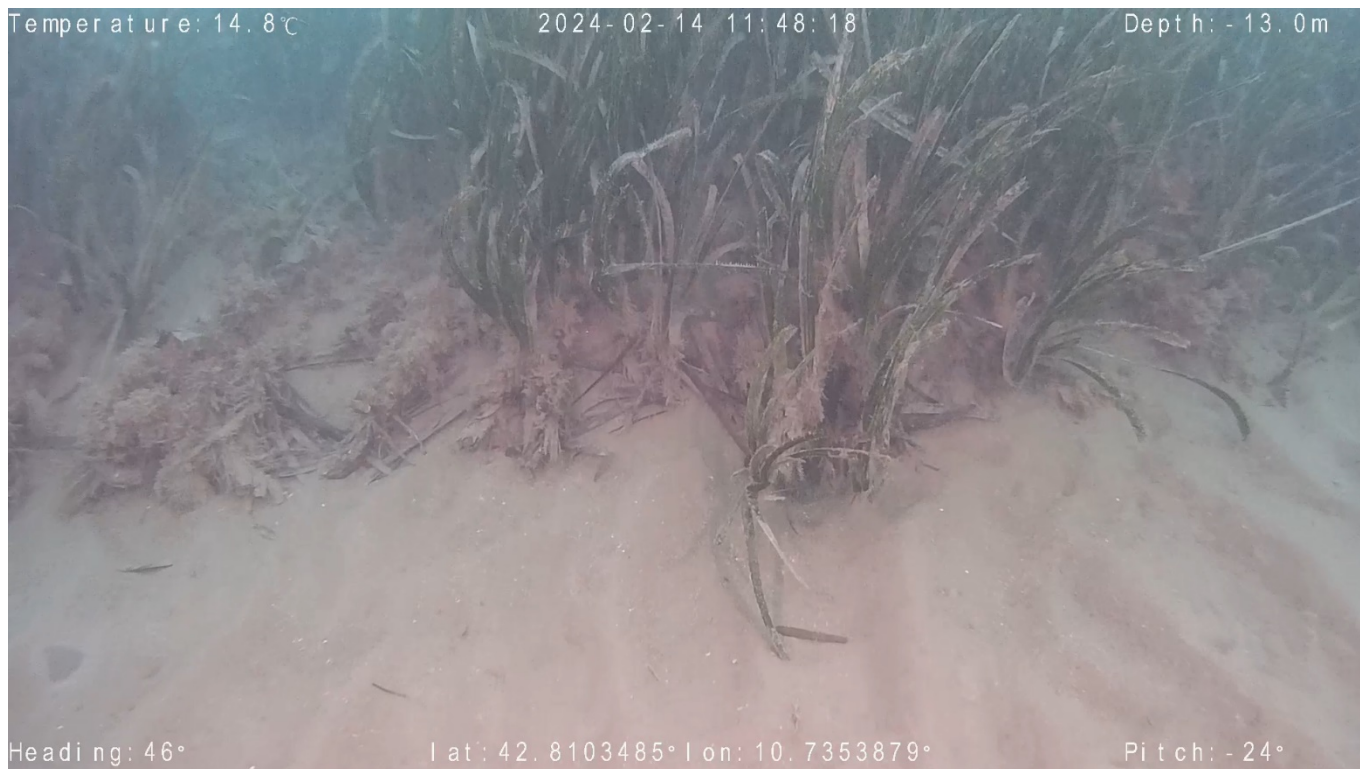
Figura 25- transetto 3: Particolare stato del fondale con Posidonia

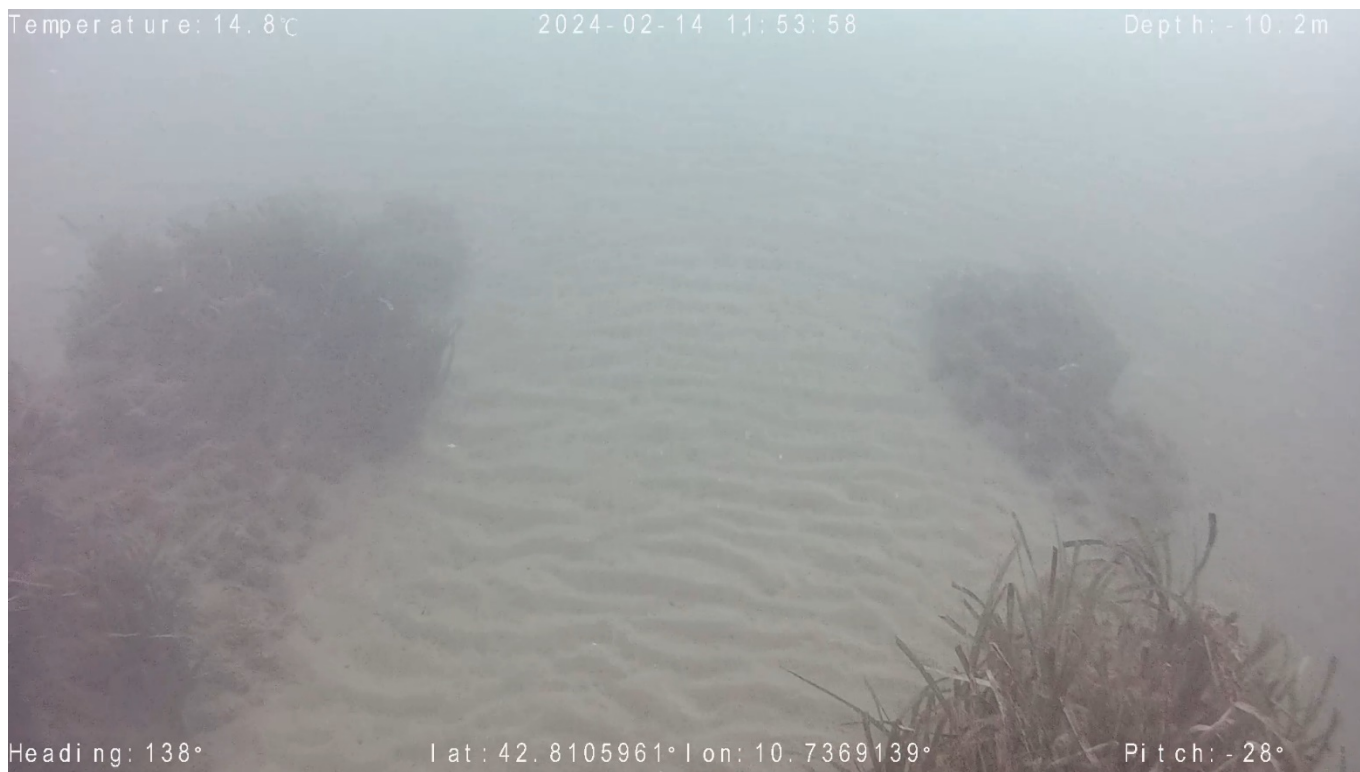
Figura 26- transetto 3: Particolare Matte, Posidonia e fondale sabbioso.

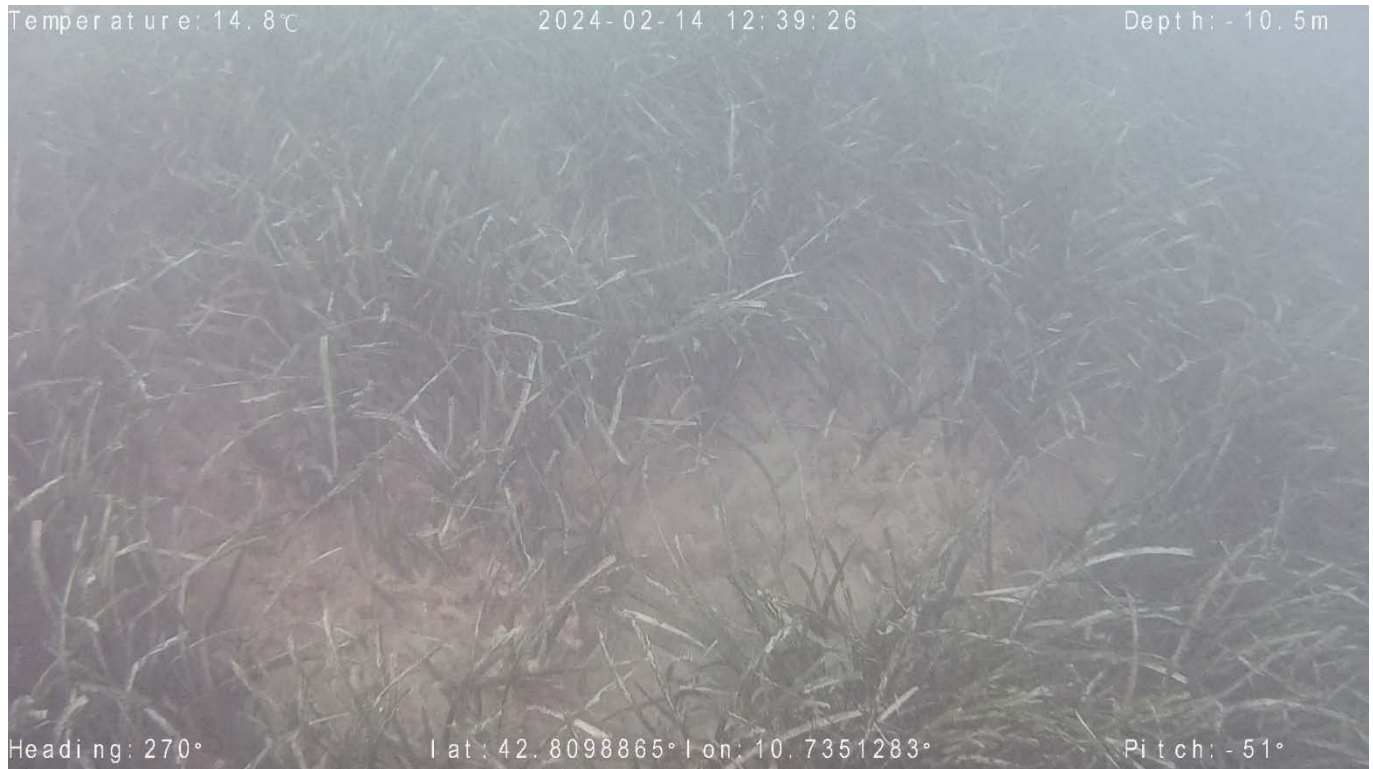
Figura 27- transetto 8: Particolare stato del fondale con Posidonia.

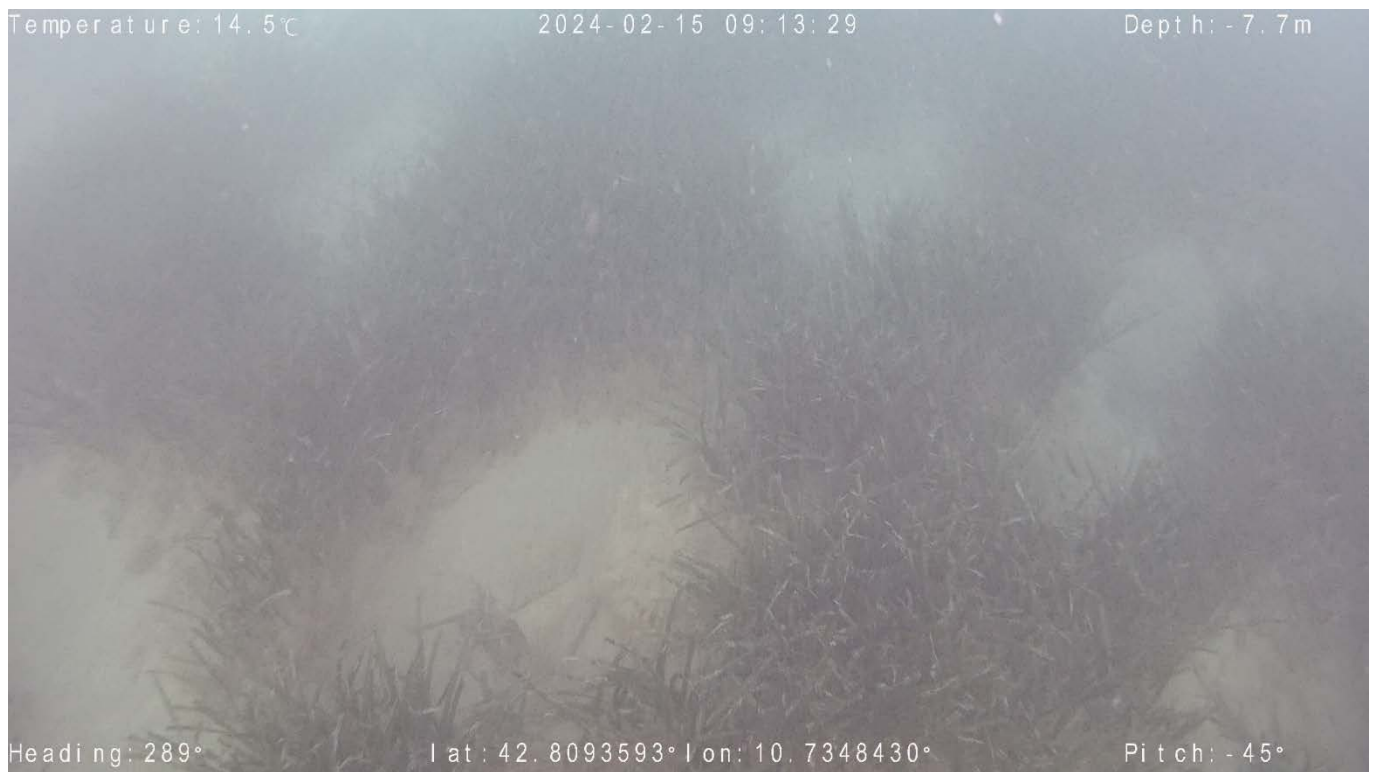
Figura 28- transetto 9: Particolare stato del fondale con Posidonia
