**MARINA DI PUNTA ALA S.P.A.**  
 LOCALITA' IL PORTO SNC  
 PUNTA ALA - CASTIGLIONE DELLA PESCAIA (GR)  
 42°48',48 N - 10°44',22 E

# AMPLIAMENTO DEL PORTO TURISTICO DI PUNTA ALA STRALCIO FUNZIONALE OPERE CIVILI MARITTIME

# B.11

### RELAZIONE INDAGINI ROV

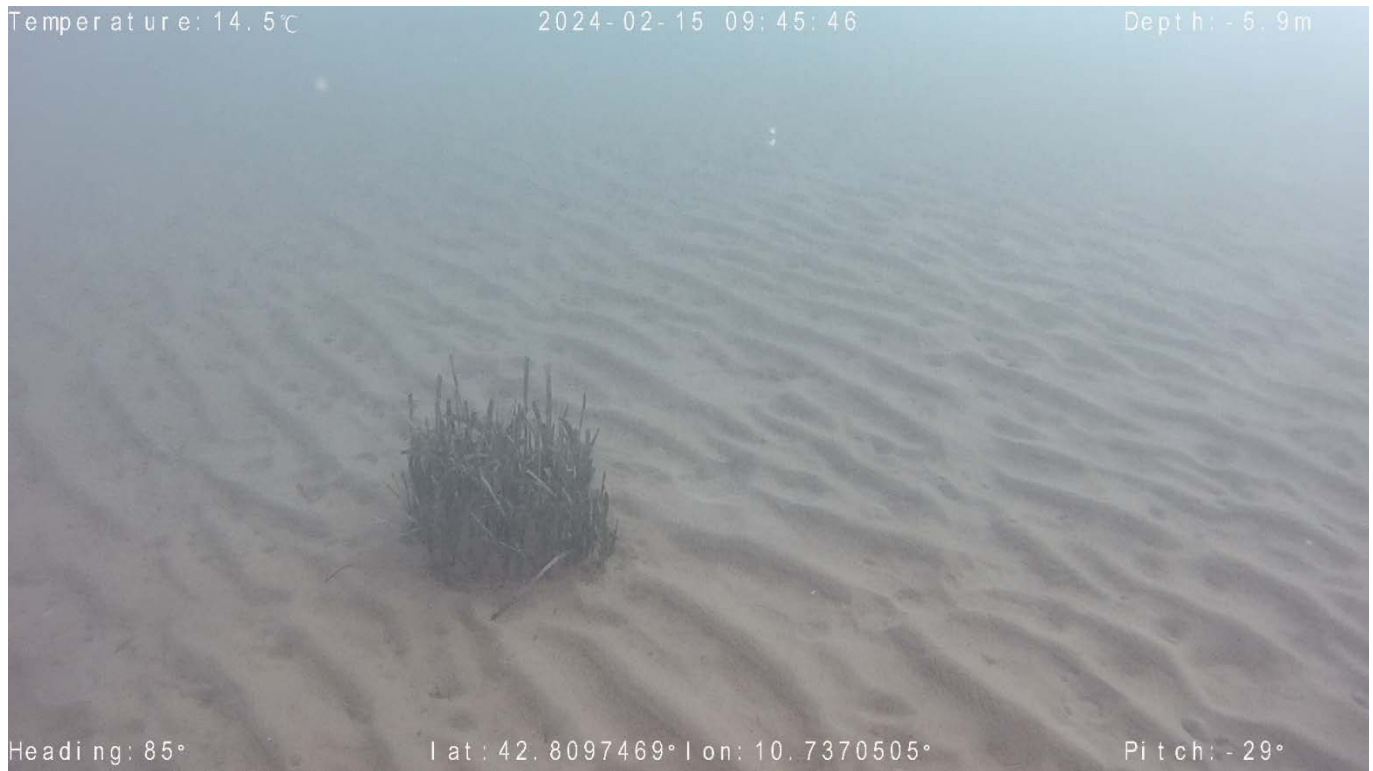
Figura 29- transetto 13: Particolare stato del fondale con ciuffo di Posidonia.

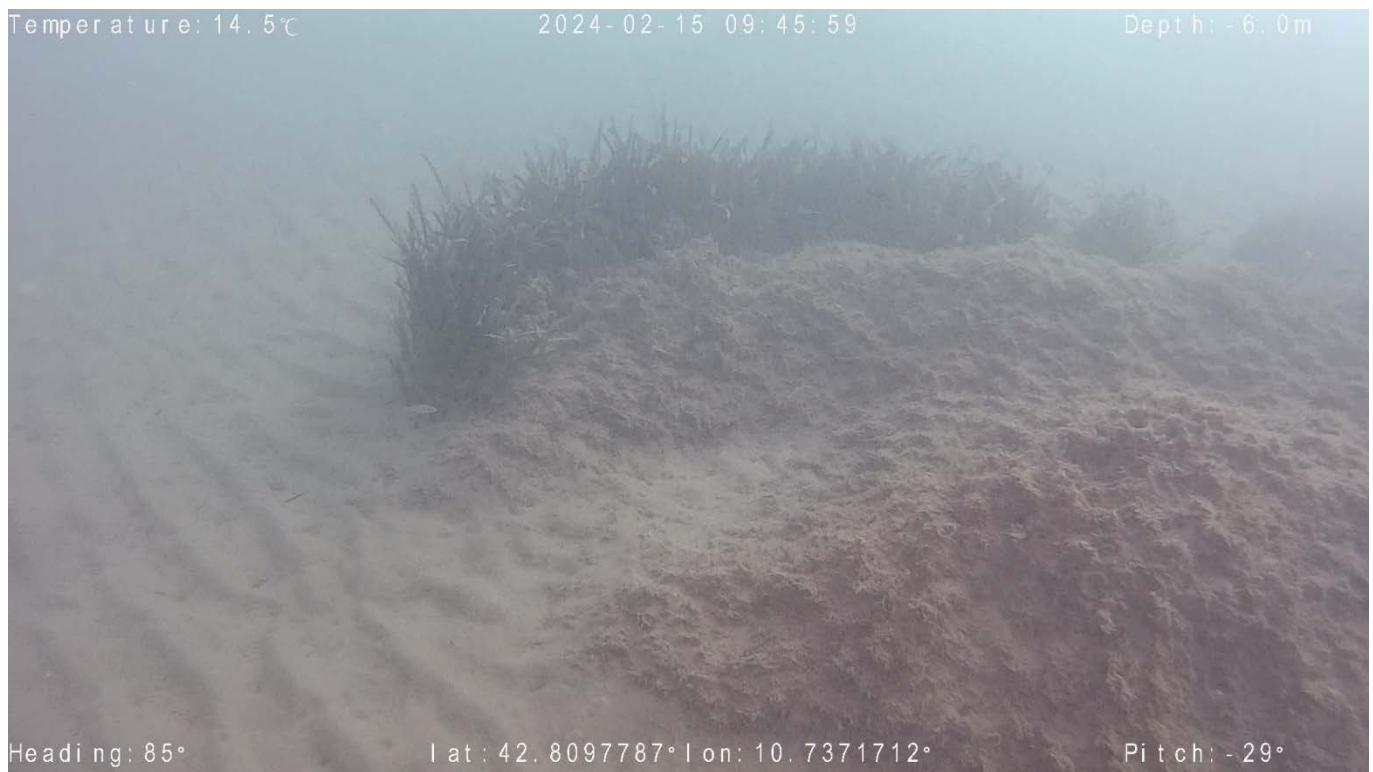
Figura 30- transetto 13: Particolare fondale con matte e Posidonia.

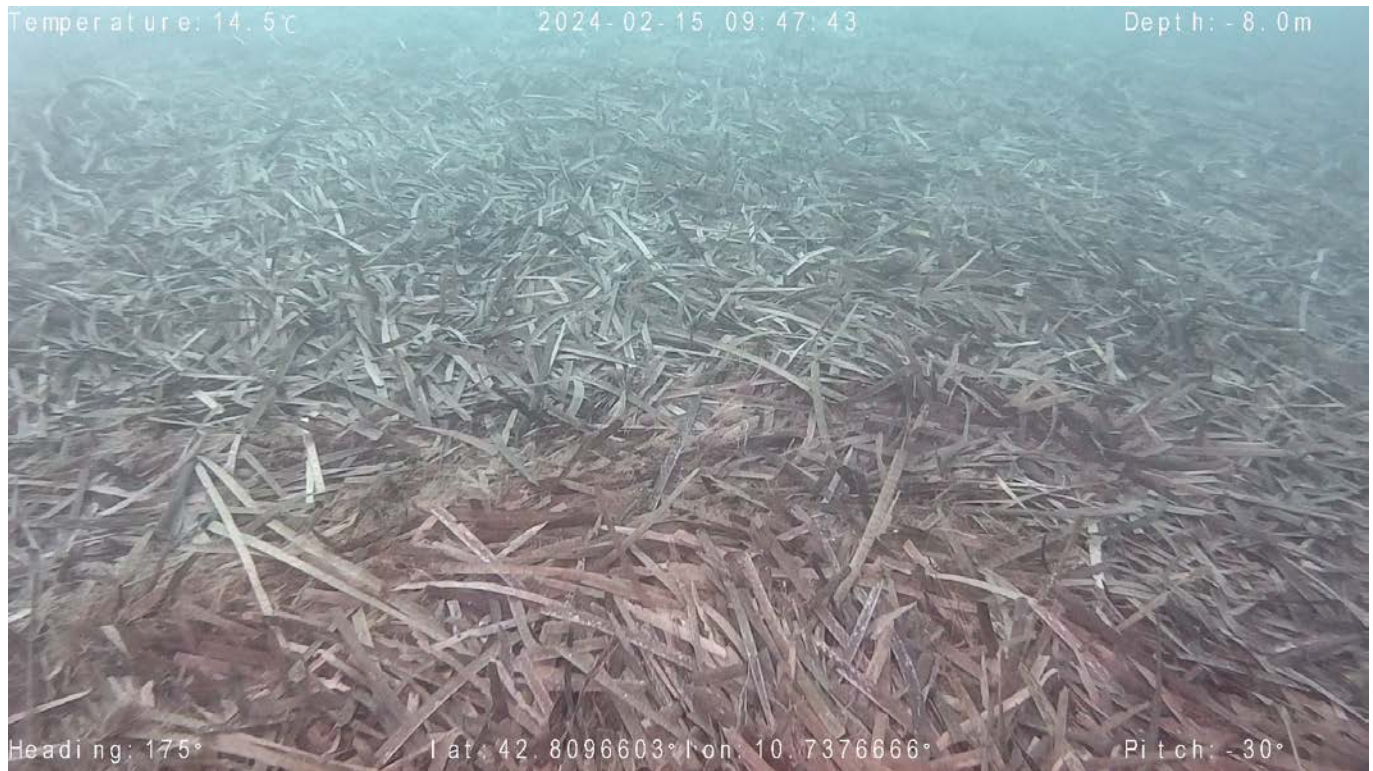
Figura 31- transetto 13: foglie di posidonia (Banquette)

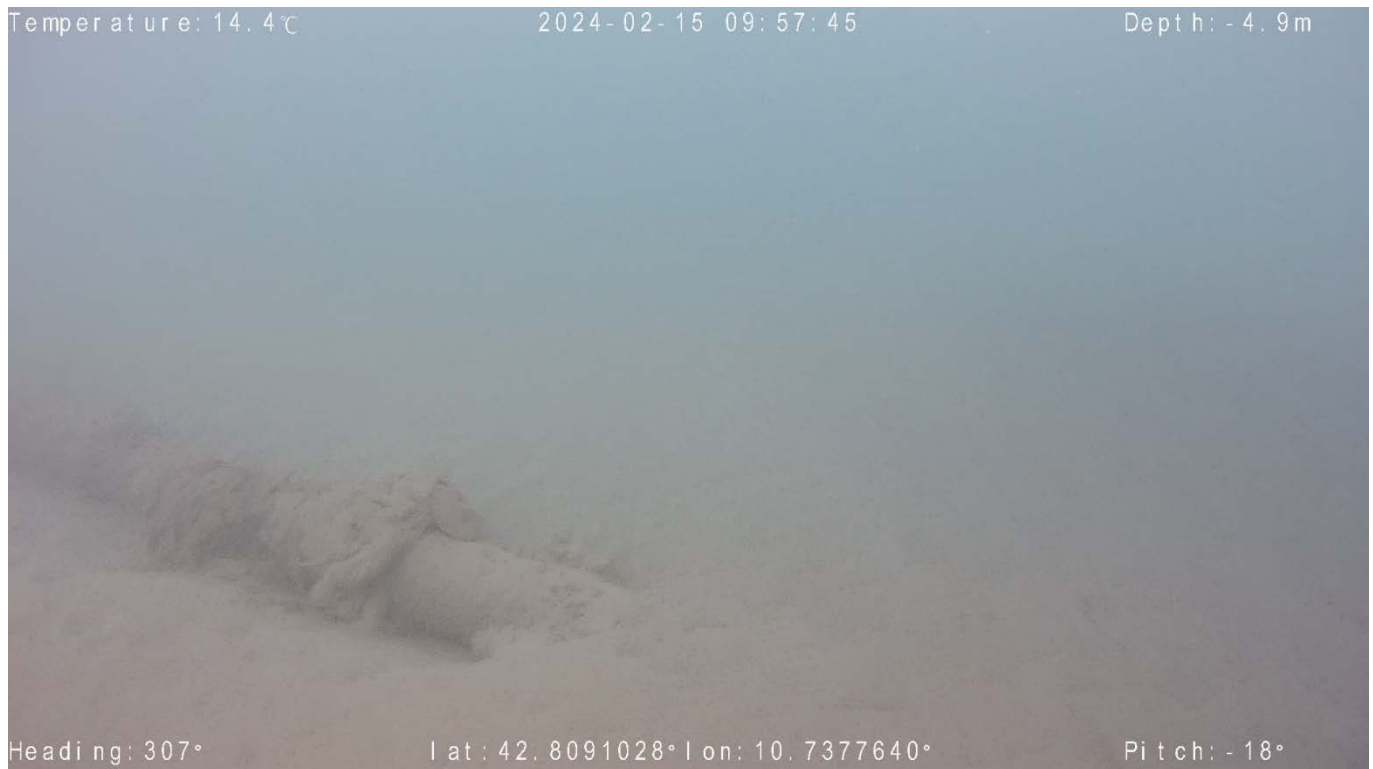
Figura 32- transetto 14: Porzione di tubazione adagiata sul fondo.

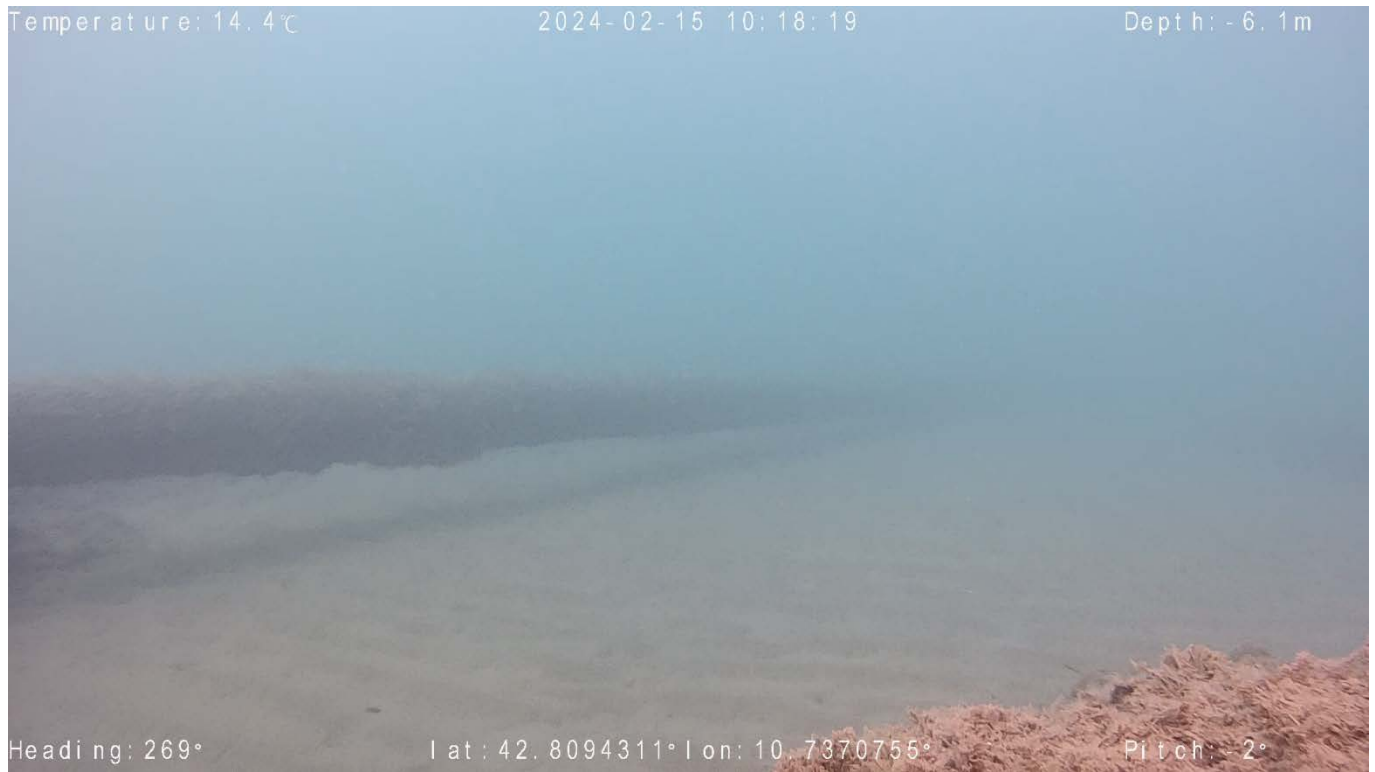
Figura 33- transetto 15: Particolare tubazione sollevata dal fondo

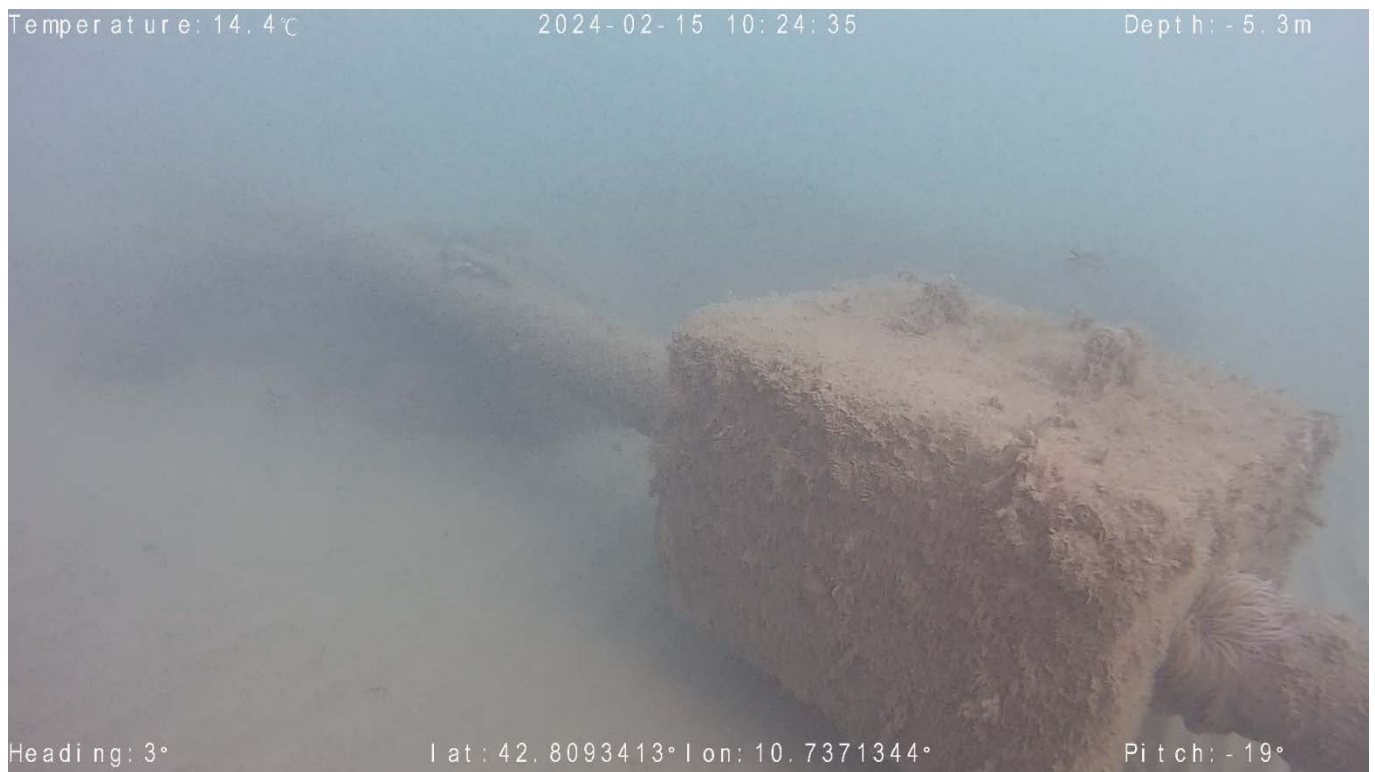
Figura 34- transetto 16: Particolare tubazione con blocco sollevata dal fondo.

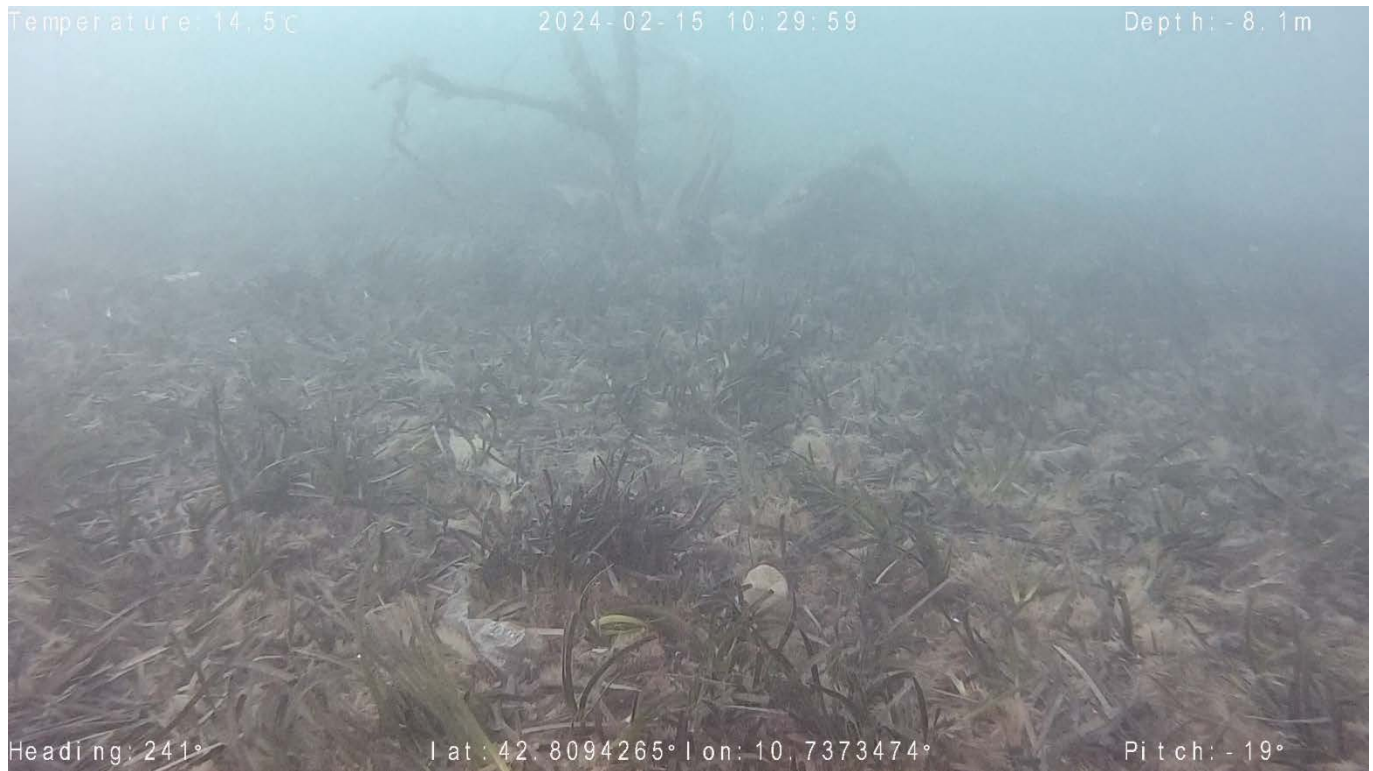
Figura 35- transetto 17: Particolare stato del fondale con Posidonia su area stata oggetto di escavo.

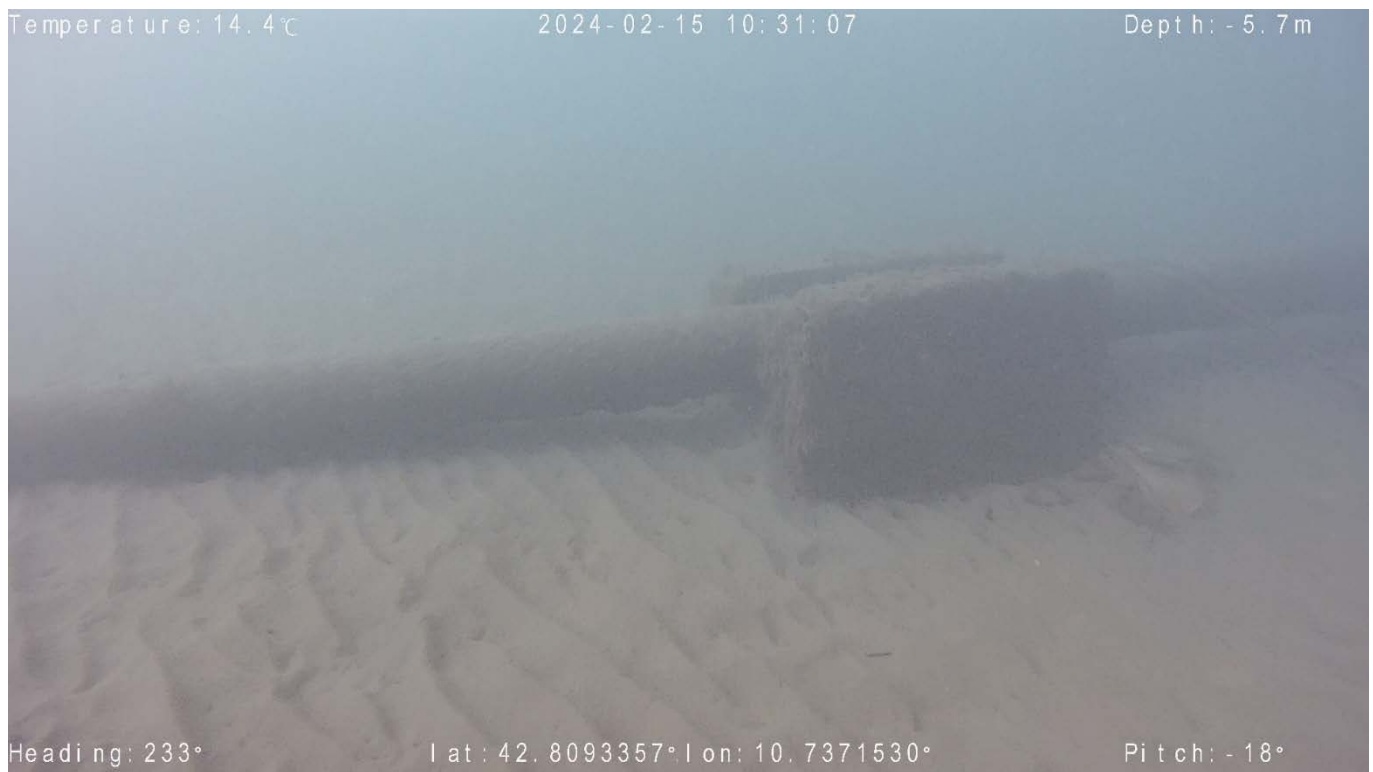
Figura 36- transetto 17: Particolare tubo sollevato con blocco già identificato in Fig. 34.

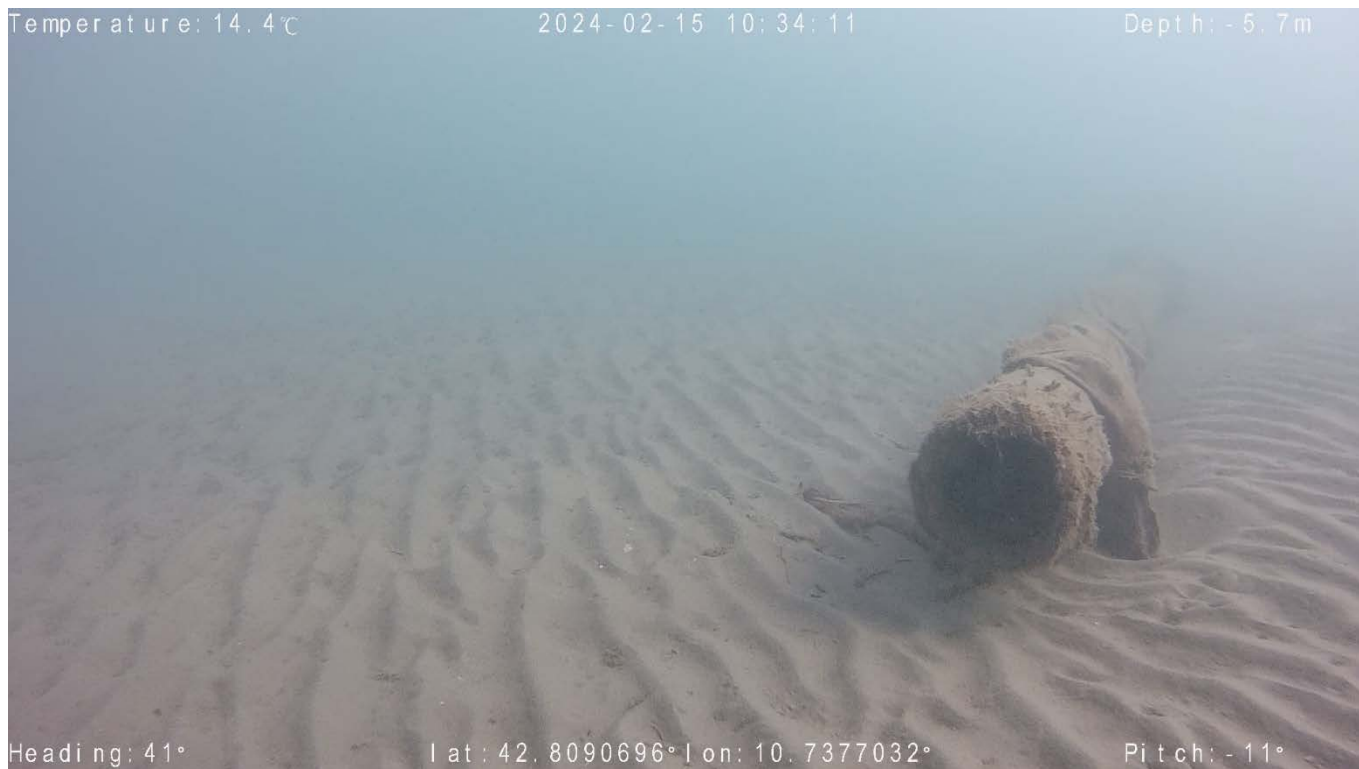
Inoltre mediante la posizione delle immagini è stato possibile controllare la perimetrazione redatta ed evidenziare anomalie sul fondale come il tubo adagiato sul fondo corredato di fasce per la movimentazione, struttura metallica a forma triangolare ecc.... immagini riportate dopo la planimetria

Figura 37- transetto 9: Porzione di tubazione sul fondo, già identificata in Fig.32 corredata di fasce per la movimentazione.
