# AUTOSTRADA A2 DEL MEDITERRANEO

Interventi per la rinaturalizzazione o il riutilizzo dei tratti campani dismessi con particolare riferimento ai lotti fra il km 8+000 e il km 13+000 e fra il km 36+000 e il km 53+000

## 14.STRUTTURE 14.06 INDAGINI STRUTTURALI

### Report delle indagini strutturali

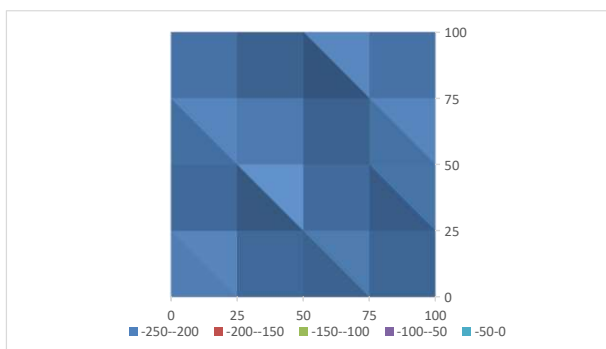
**Mappatura del potenziale**

Potenziale misurato [mV] alle diverse coordinate [cm]				
	0	25	50	75	100
0	-205	-219	-239	-240	-245
25	-224	-242	-216	-244	-227
50	-219	-219	-245	-221	-233
75	-227	-244	-250	-222	-249
100	-234	-243	-220	-243	-240

<b>Valore medio di potenziale [mV]</b>	-232
--	------

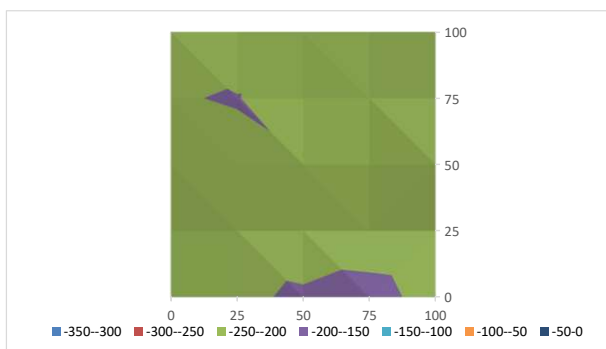
**Mappatura del potenziale**

Potenziale misurato [mV] alle diverse coordinate [cm]				
	0	25	50	75	100
0	-215	-206	-195	-185	-215
25	-225	-215	-221	-225	-230
50	-211	-205	-201	-212	-203
75	-201	-199	-216	-218	-225
100	-206	-215	-213	-221	-216

<b>Valore medio di potenziale [mV]</b>	-212
--	------

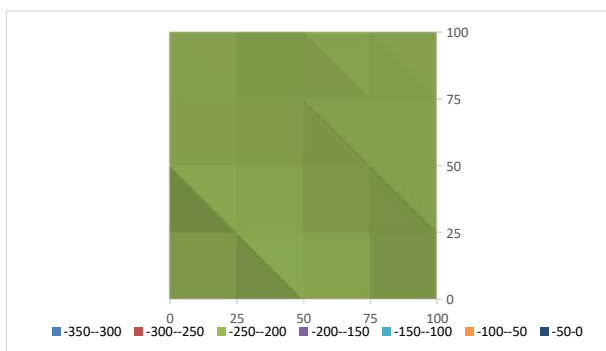
**Mappatura del potenziale**

Potenziale misurato [mV] alle diverse coordinate [cm]				
	0	25	50	75	100
<b>0</b>	-210	-218	-201	-221	-215
<b>25</b>	-225	-201	-215	-218	-203
<b>50</b>	-205	-215	-221	-208	-212
<b>75</b>	-203	-214	-217	-219	-221
<b>100</b>	-205	-217	-208	-222	-229

<b>Valore medio di potenziale [mV]</b>	-214
--	------

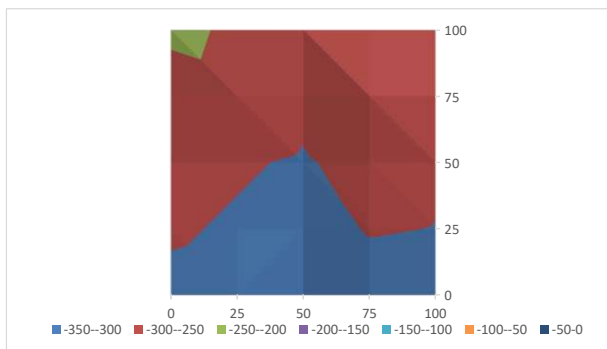
**Mappatura del potenziale**

Potenziale misurato [mV] alle diverse coordinate [cm]				
	0	25	50	75	100
<b>0</b>	-310	-315	-360	-325	-331
<b>25</b>	-295	-305	-325	-296	-301
<b>50</b>	-285	-295	-305	-282	-292
<b>75</b>	-271	-261	-285	-251	-281
<b>100</b>	-241	-256	-275	-281	-292

<b>Valore medio di potenziale [mV]</b>	-293
--	------

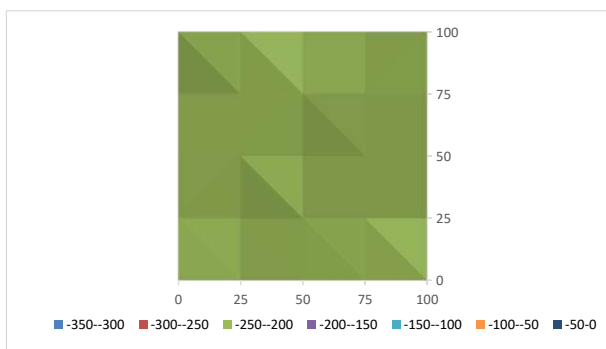
**Mappatura del potenziale**

Potenziale misurato [mV] alle diverse coordinate [cm]				
	0	25	50	75	100
0	-201	-224	-215	-211	-205
25	-206	-231	-224	-228	-241
50	-211	-204	-231	-217	-221
75	-231	-214	-207	-211	-209
100	-214	-223	-241	-233	-216

<b>Valore medio di potenziale [mV]</b>	-219
--	------

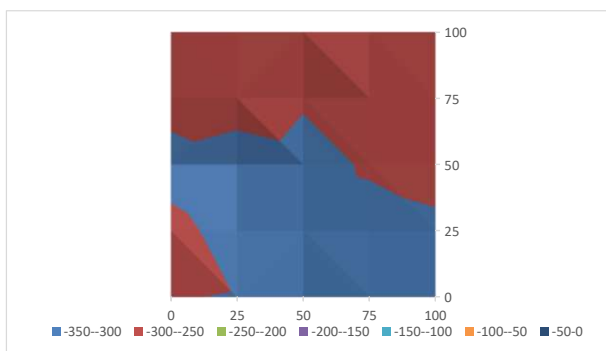
**Mappatura del potenziale**

Potenziale misurato [mV] alle diverse coordinate [cm]				
	0	25	50	75	100
0	-299	-301	-335	-321	-315
25	-289	-314	-321	-316	-305
50	-315	-331	-316	-295	-291
75	-285	-271	-295	-282	-273
100	-273	-261	-253	-271	-264

<b>Valore medio di potenziale [mV]</b>	-296
--	------

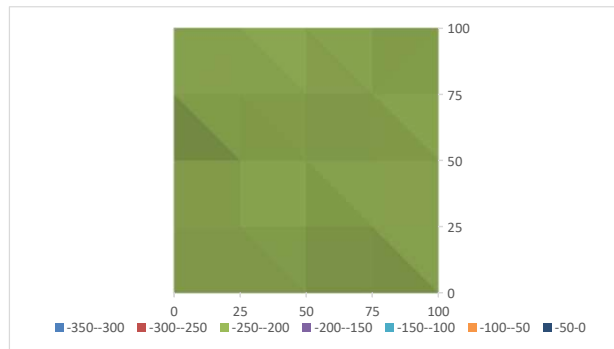
**Mappatura del potenziale**

Potenziale misurato [mV] alle diverse coordinate [cm]					
	0	25	50	75	100	
<b>0</b>	-210	-221	-231	-220	-205	
<b>25</b>	-214	-201	-216	-206	-211	
<b>50</b>	-231	-217	-220	-219	-221	
<b>75</b>	-201	-209	-216	-213	-225	
<b>100</b>	-231	-216	-229	-231	-218

<b>Valore medio di potenziale [mV]</b>	-217
--	------

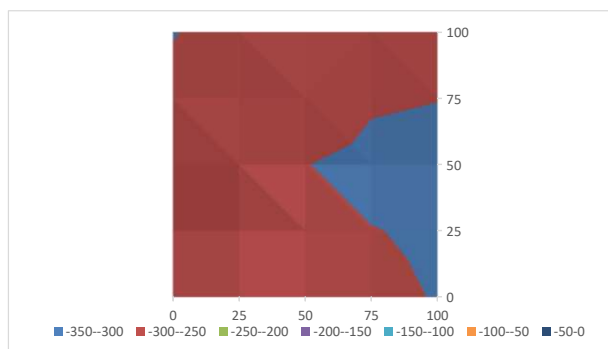
**Mappatura del potenziale**

Potenziale misurato [mV] alle diverse coordinate [cm]				
	0	25	50	75	100
0	-270	-261	-281	-295	-301
25	-291	-282	-293	-299	-304
50	-289	-271	-299	-311	-315
75	-295	-289	-275	-295	-299
100	-301	-292	-291	-282	-291

<b>Valore medio di potenziale [mV]</b>	-291
--	------

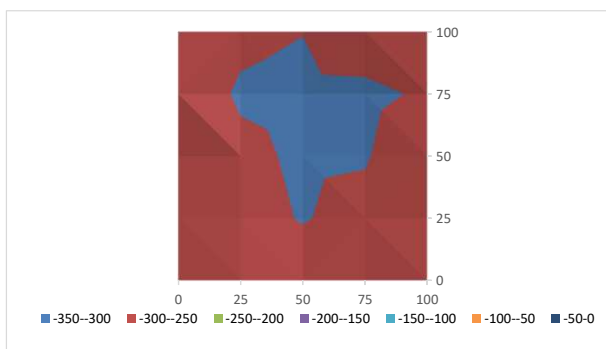
**Mappatura del potenziale**

Potenziale misurato [mV] alle diverse coordinate [cm]				
	0	25	50	75	100
<b>0</b>	-281	-271	-282	-293	-286
<b>25</b>	-292	-288	-302	-289	-294
<b>50</b>	-297	-291	-306	-303	-272
<b>75</b>	-274	-305	-312	-310	-294
<b>100</b>	-296	-291	-299	-273	-281

<b>Valore medio di potenziale [mV]</b>	-291
--	------

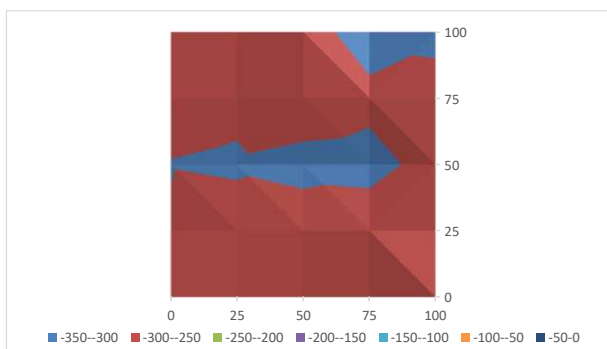
**Mappatura del potenziale**

Potenziale misurato [mV] alle diverse coordinate [cm]				
	0	25	50	75	100
<b>0</b>	-275	-281	-291	-293	-273
<b>25</b>	-298	-287	-281	-275	-299
<b>50</b>	-301	-304	-311	-314	-285
<b>75</b>	-289	-293	-279	-289	-291
<b>100</b>	-292	-295	-281	-321	-306

<b>Valore medio di potenziale [mV]</b>	-292
--	------

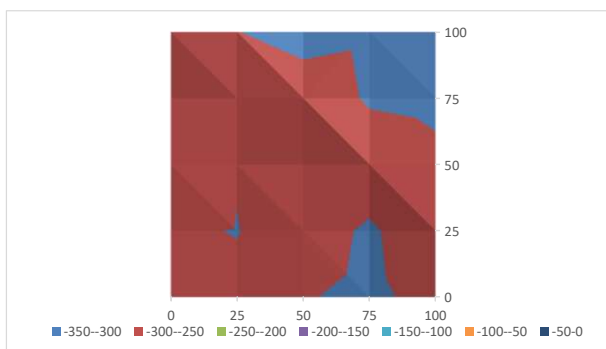
**Mappatura del potenziale**

Potenziale misurato [mV] alle diverse coordinate [cm]				
	0	25	50	75	100
<b>0</b>	-289	-293	-297	-310	-285
<b>25</b>	-296	-301	-281	-306	-271
<b>50</b>	-276	-298	-295	-274	-289
<b>75</b>	-298	-291	-271	-305	-311
<b>100</b>	-281	-299	-321	-311	-326

<b>Valore medio di potenziale [mV]</b>	-295
--	------

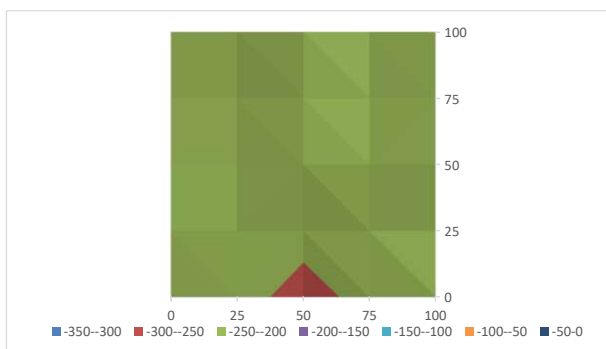
**Mappatura del potenziale**

Potenziale misurato [mV] alle diverse coordinate [cm]				
	0	25	50	75	100
0	-231	-239	-261	-241	-229
25	-215	-229	-240	-236	-244
50	-220	-231	-208	-221	-216
75	-219	-230	-211	-232	-219
100	-231	-216	-202	-233	-222

<b>Valore medio di potenziale [mV]</b>	-227
--	------

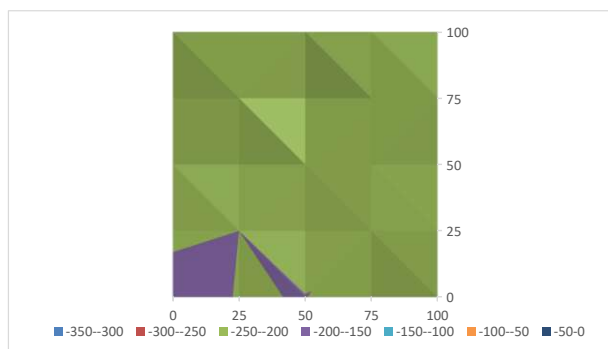
**Mappatura del potenziale**

Potenziale misurato [mV] alle diverse coordinate [cm]				
	0	25	50	75	100
0	-181	-202	-199	-231	-224
25	-209	-200	-221	-209	-218
50	-223	-229	-216	-214	-224
75	-241	-209	-244	-219	-208
100	-231	-223	-217	-224	-230

<b>Valore medio di potenziale [mV]</b>	-218
--	------

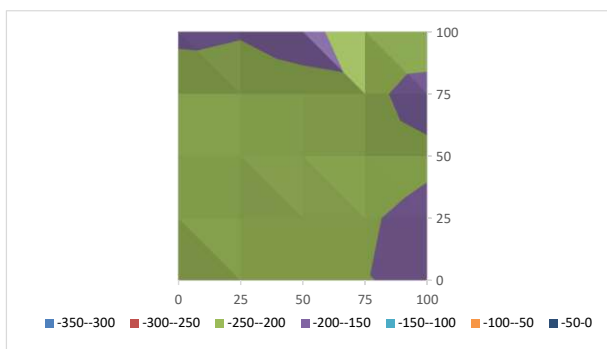
**Mappatura del potenziale**

Potenziale misurato [mV] alle diverse coordinate [cm]				
	0	25	50	75	100
<b>0</b>	-231	-215	-207	-201	-195
<b>25</b>	-216	-221	-212	-204	-189
<b>50</b>	-212	-216	-219	-221	-208
<b>75</b>	-229	-225	-216	-210	-184
<b>100</b>	-189	-196	-181	-234	-229

<b>Valore medio di potenziale [mV]</b>	-210
--	------

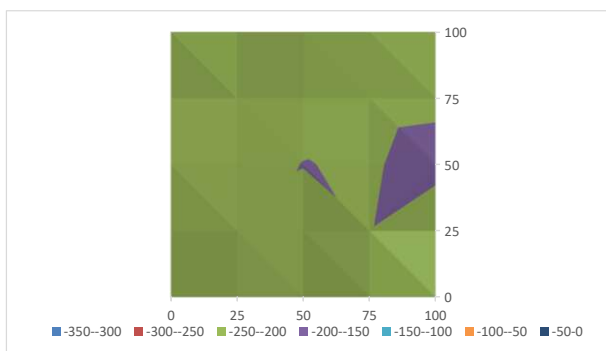
**Mappatura del potenziale**

Potenziale misurato [mV] alle diverse coordinate [cm]				
	0	25	50	75	100
<b>0</b>	-241	-229	-231	-206	-219
<b>25</b>	-224	-209	-216	-201	-231
<b>50</b>	-221	-217	-199	-204	-186
<b>75</b>	-240	-231	-217	-211	-208
<b>100</b>	-224	-231	-208	-206	-215

<b>Valore medio di potenziale [mV]</b>	-217
--	------

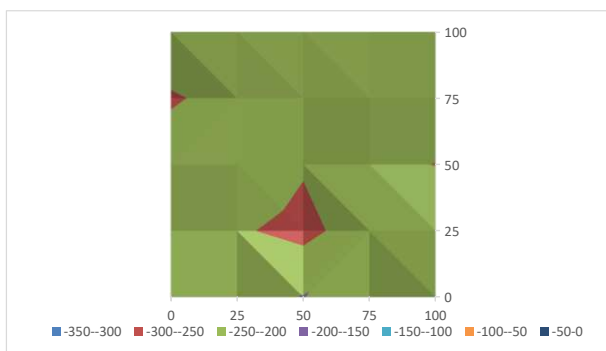
**Mappatura del potenziale**

Potenziale misurato [mV] alle diverse coordinate [cm]				
	0	25	50	75	100
<b>0</b>	-211	-234	-198	-241	-211
<b>25</b>	-235	-244	-265	-221	-214
<b>50</b>	-221	-216	-245	-239	-251
<b>75</b>	-256	-231	-224	-209	-216
<b>100</b>	-208	-215	-221	-216	-201

<b>Valore medio di potenziale [mV]</b>	-226
--	------

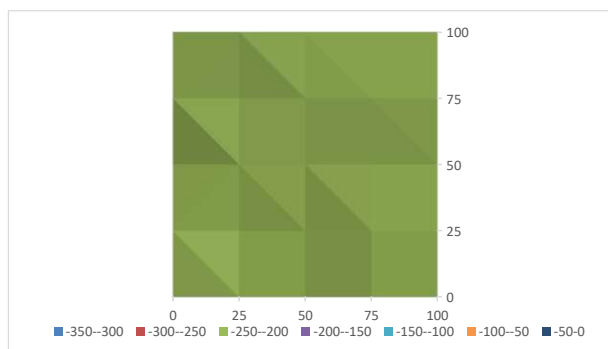
**Mappatura del potenziale**

Potenziale misurato [mV] alle diverse coordinate [cm]				
	0	25	50	75	100
0	-216	-224	-231	-208	-234
25	-201	-231	-229	-201	-216
50	-240	-204	-221	-219	-218
75	-215	-221	-204	-201	-206
100	-231	-203	-214	-217	-220

<b>Valore medio di potenziale [mV]</b>	-217
--	------
