**OGGETTO: [ID: 9336] Istanza per il rilascio del Provvedimento di VIA PNIEC-PNRR nell'ambito del provvedimento unico in materia ambientale ai sensi dell'art. 27 del D.Lgs. 152/2006 e ss.mm.ii., relativa al progetto per la realizzazione di un nuovo parco eolico composto da 20 aerogeneratori denominato "Monte Giarolo" e relative opere connesse, della potenza massima complessiva di 124 MW, sito nei Comuni di Albera Ligure, Cabella Ligure, Fabbrica Curone e Santa Margherita di Staffora. Proponente: 15 PIU' ENERGIA SRL.**

**Parere di competenza**

## Ponte SP 234 km 11+900

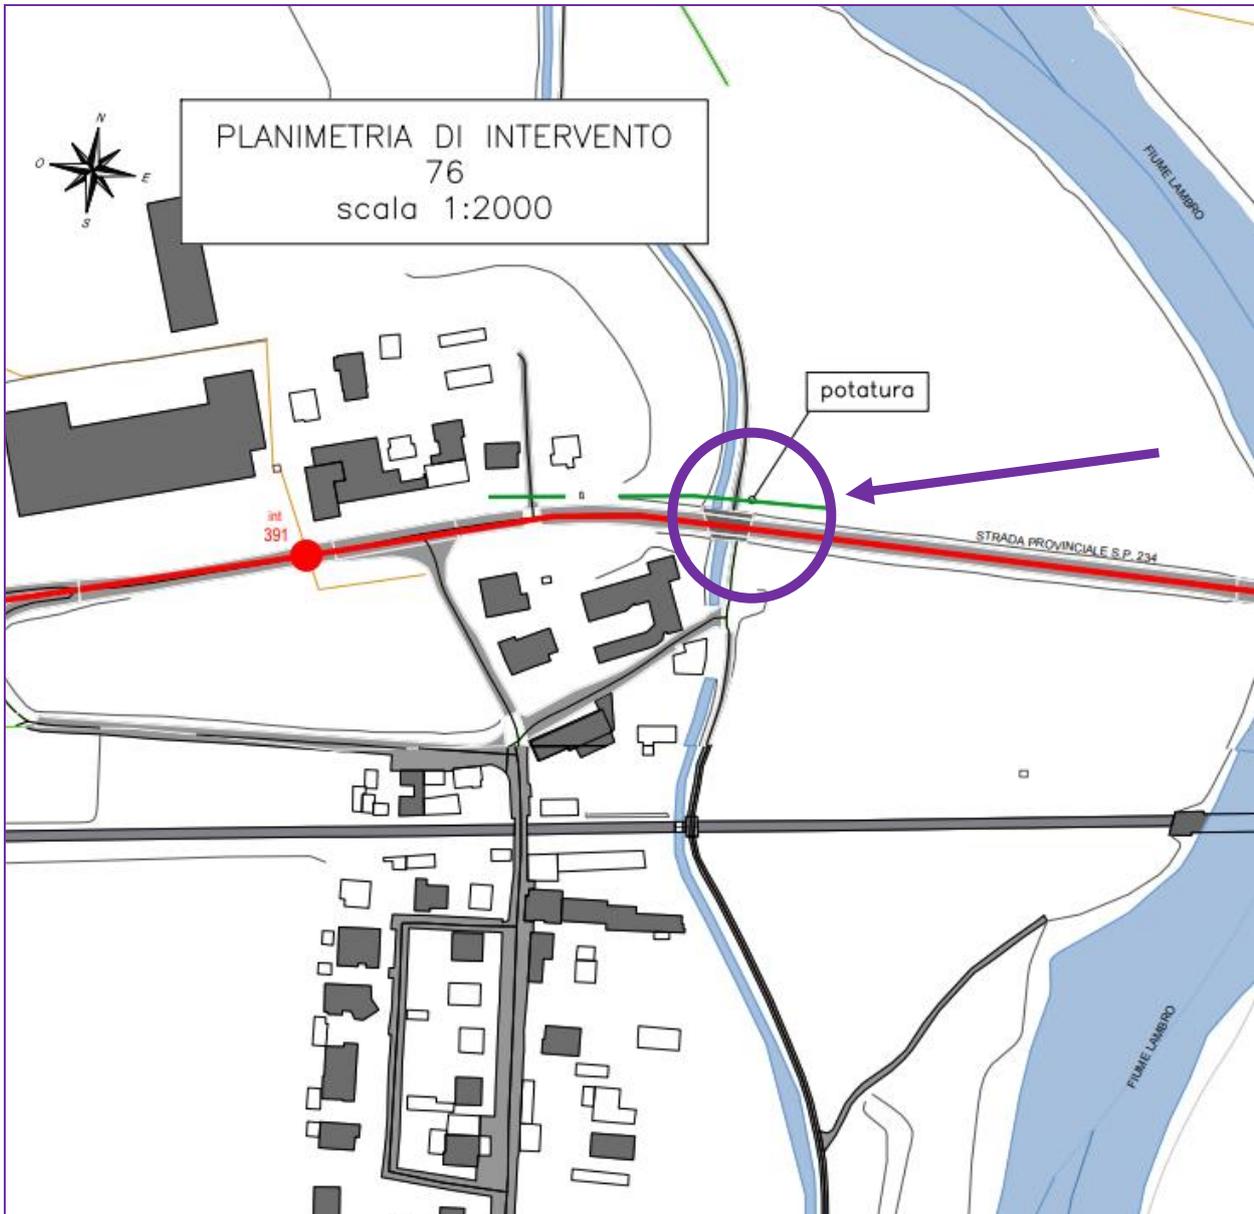
A. Comune di Chignolo Po (PV) – Tav. 76 – Eseguire verifica statica sul ponte (individuato con cerchio viola sull’estratto planimetrico) in corrispondenza della Roggia Cusani per passaggio carico eccezionale

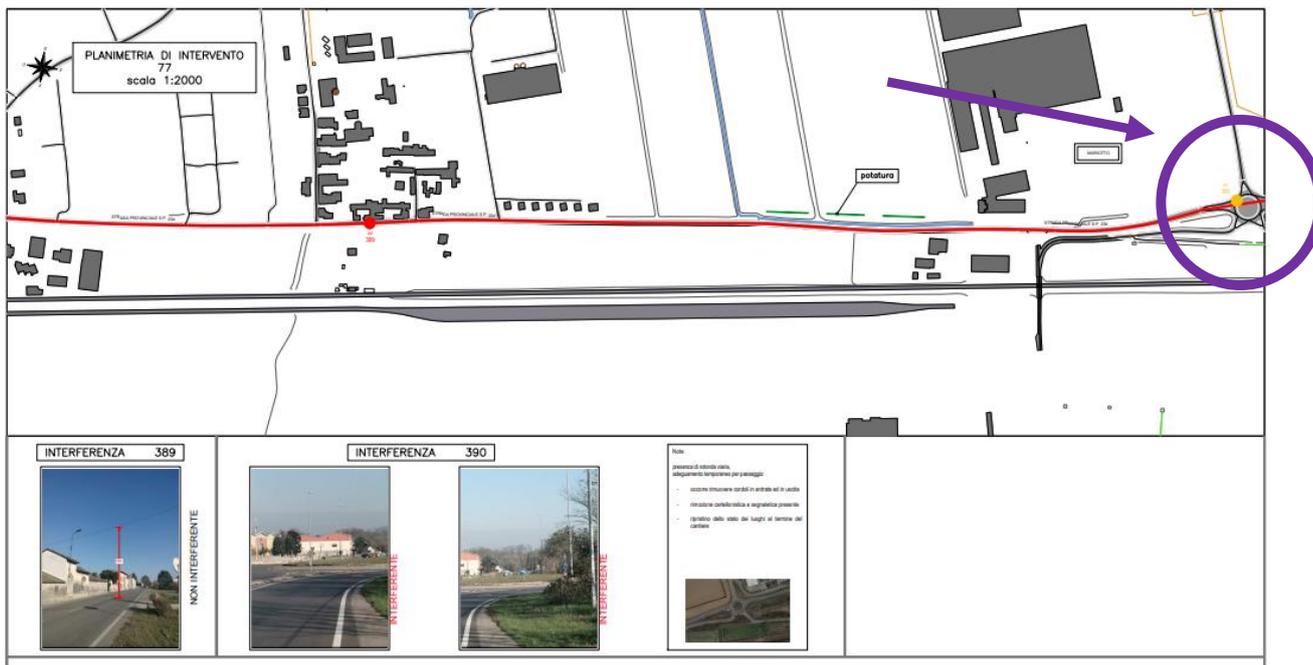
B. Comune di Chignolo Po (PV) – Tav.77. Rotatoria evidenziata con cerchio viola: si richiede il ripristino temporaneo immediato dopo ogni singolo passaggio e, ripristino definitivo a fine cantiere

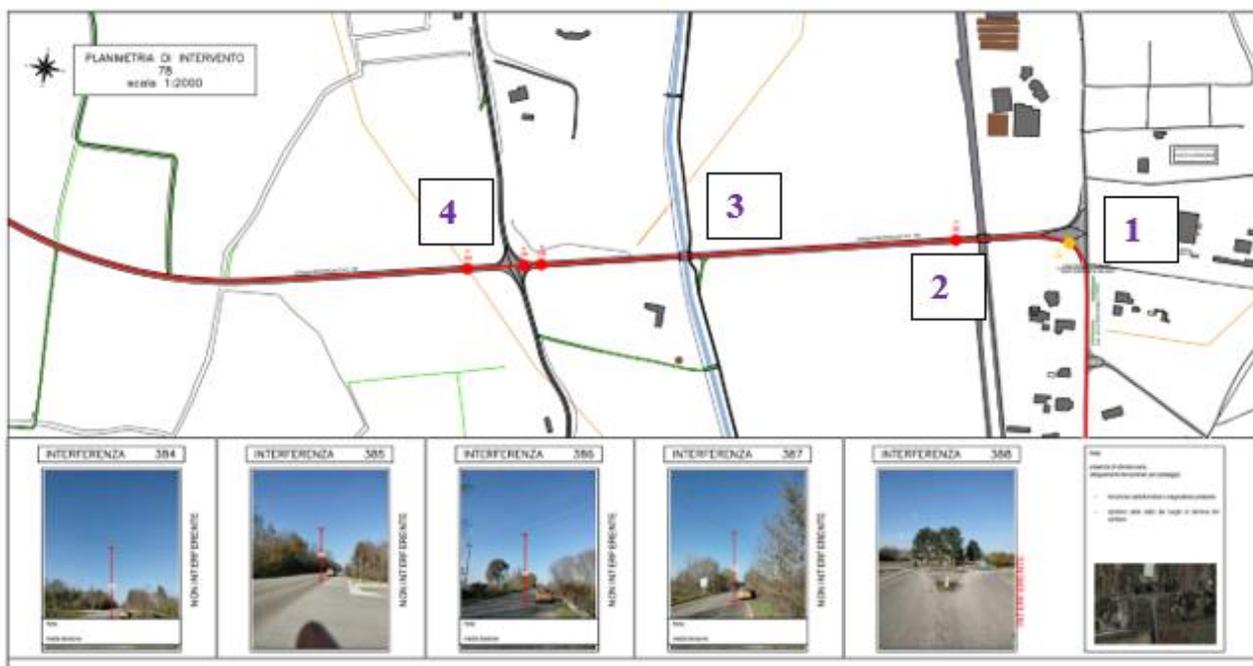
C. Comune di Chignolo Po (PV) – Tav. 78.

- 1\_INTERSEZIONE SPexSS N. 234 e SP n. 193: si richiede il ripristino temporaneo immediato dopo ogni singolo passaggio e, ripristino definitivo a fine cantiere
- 2\_CAVALCAFERROVIA SP n. 193: si richiede verifica statica per l'attraversamento del cavalcaferrovia con i carichi eccezionali previsti.
- 3\_PONTE SUL "CANALE DEVIATORE ACQUE ALTE" SP n. 193: si richiede verifica statica per l'attraversamento del manufatto con i carichi eccezionali previsti.

4\_ Intersezione SP n. 193 e strada comunale: si richiede il ripristino temporaneo immediato dopo ogni singolo passaggio e, ripristino definitivo a fine cantiere.

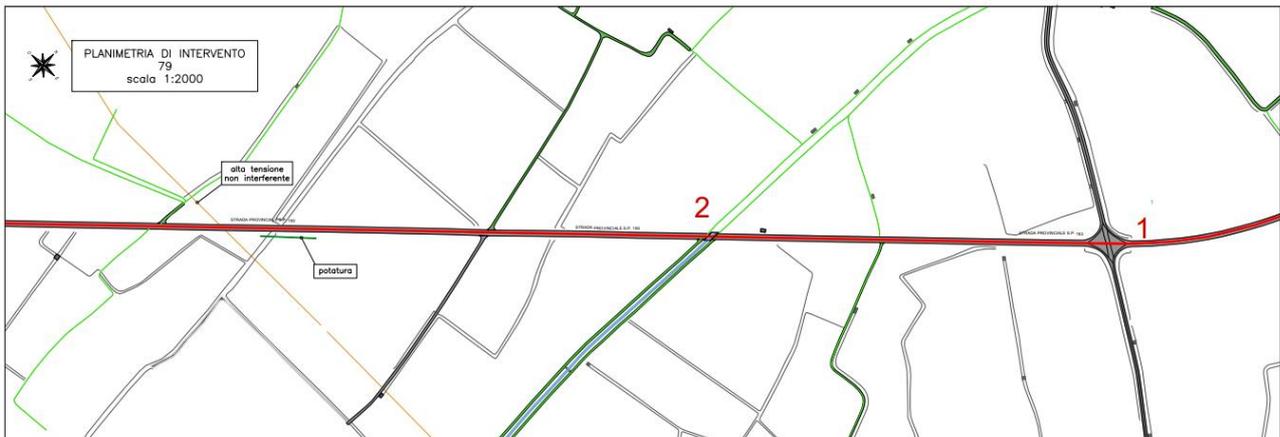
#### D. Comune di Chignolo Po (PV) – Tav 79

NEL TRATTO DI STRADA NON SONO STATE RILEVATI SOVRASERVIZI

1\_ Intersezione SP n. 193 e strada comunale: si richiede il ripristino temporaneo immediato dopo ogni singolo passaggio e, ripristino definitivo a fine cantiere.

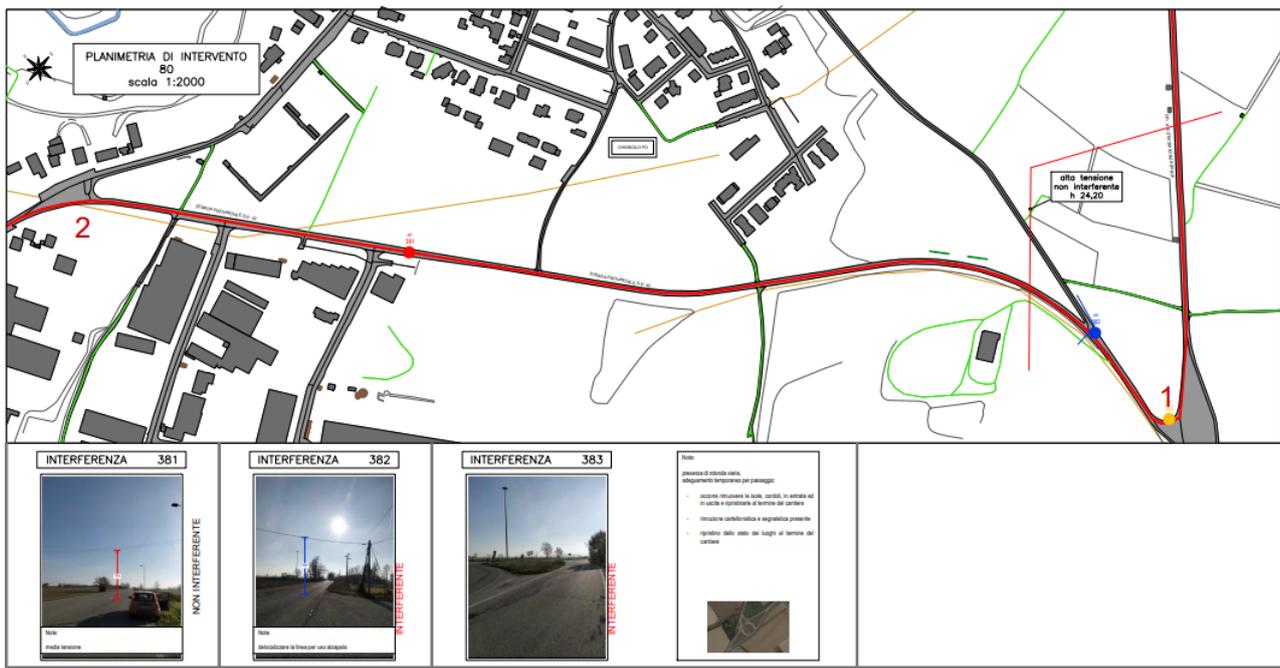
#### E. Comune di Chignolo Po (PV) – Tav 80

1\_ INTERSEZIONE SP n. 193 e SP n 32: si richiede il ripristino temporaneo immediato dopo ogni singolo passaggio e, ripristino definitivo a fine cantiere

2\_ INTERSEZIONE SP n. 32 e strada comunale: si richiede il ripristino temporaneo immediato dopo ogni singolo passaggio e, ripristino definitivo, a fine cantiere.

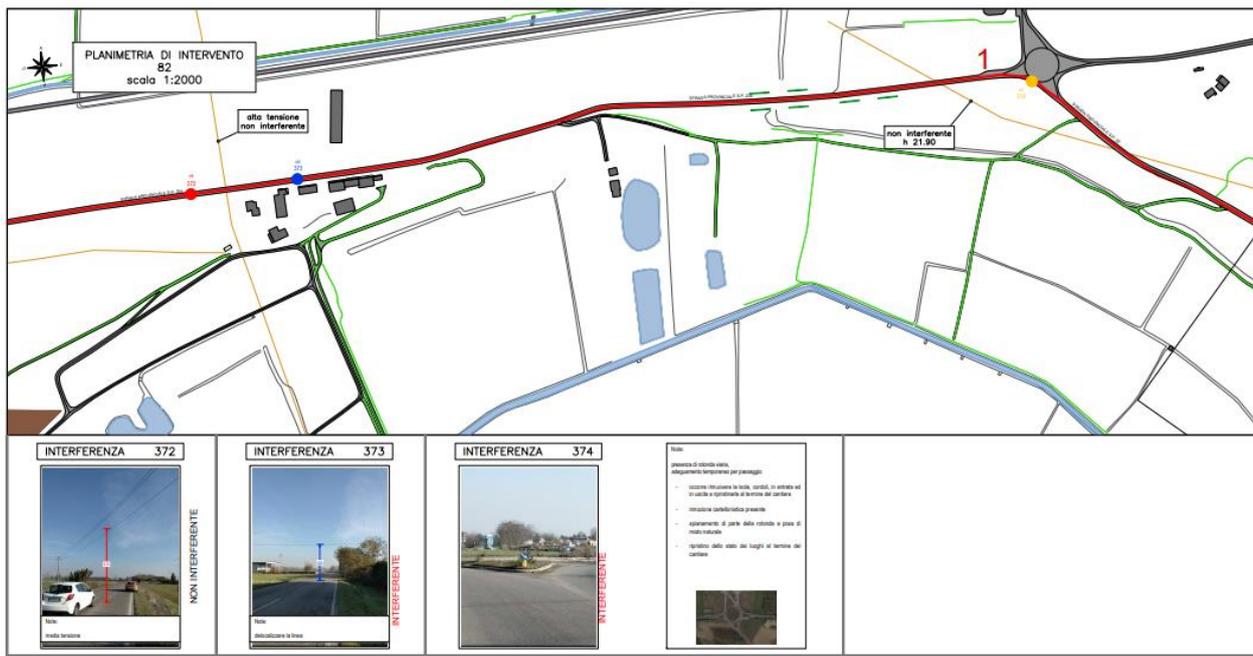
#### F. Comune di Chignolo Po (PV) – Tav 82

1\_ INTERSEZIONE SP N. n 32 e SPexSS N. 234: si richiede il ripristino temporaneo immediato dopo ogni singolo passaggio e, ripristino definitivo a fine cantiere

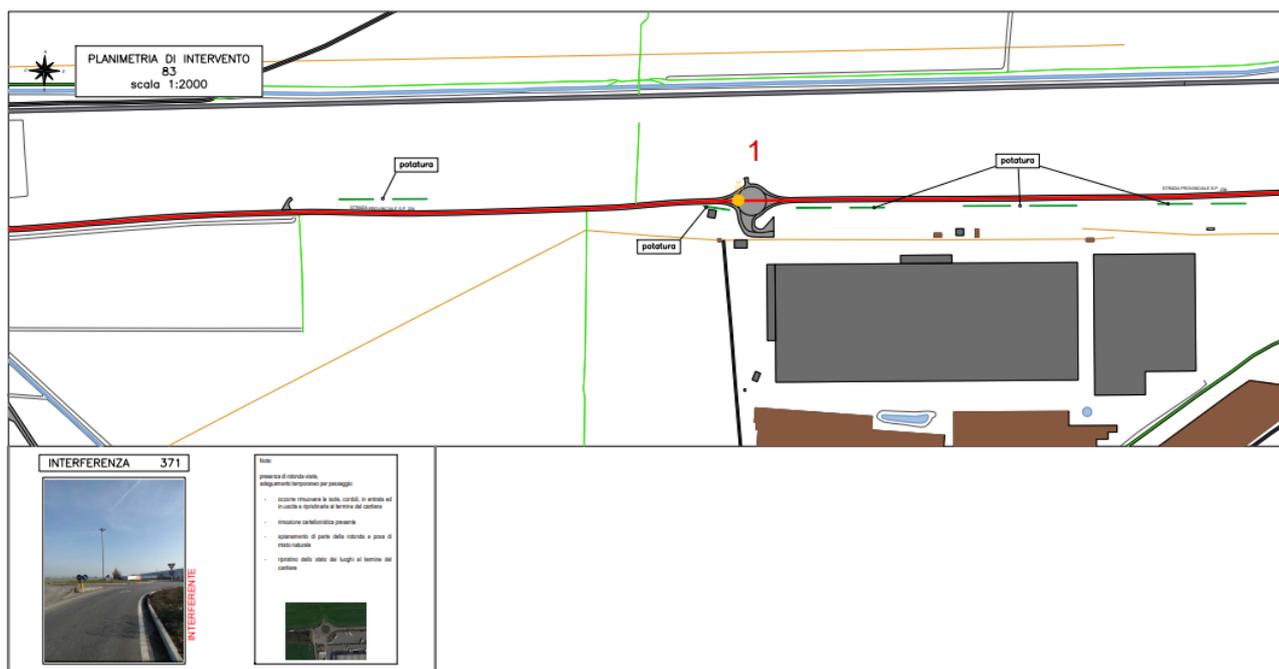
G. Comune di Santa Cristina e Bissone (PV) TAV 83

1\_ INTERSEZIONE SPexSS N. 234 e accesso logistica: si richiede il ripristino temporaneo immediato dopo ogni singolo passaggio e, ripristino definitivo a fine cantiere

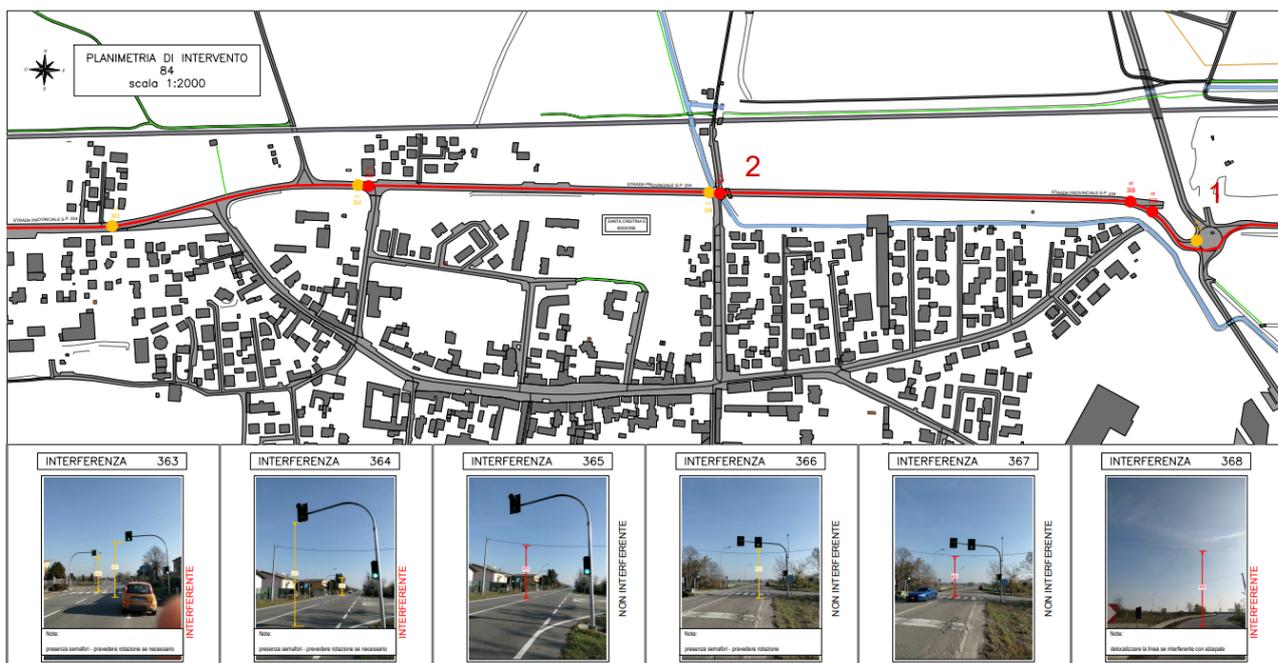
H. Comune di Santa Cristina e Bissone (PV) TAV 84

1\_\_ INTERSEZIONE SPexSS N. 234 e SPexSS n. 412: si richiede il ripristino temporaneo immediato dopo ogni singolo passaggio e, ripristino definitivo a fine cantiere  
 2\_PONTE sul CAVO MAROCCO e ROGGIA BISSONA: si richiede verifica statica per l'attraversamento del manufatto con i carichi eccezionali previsti.

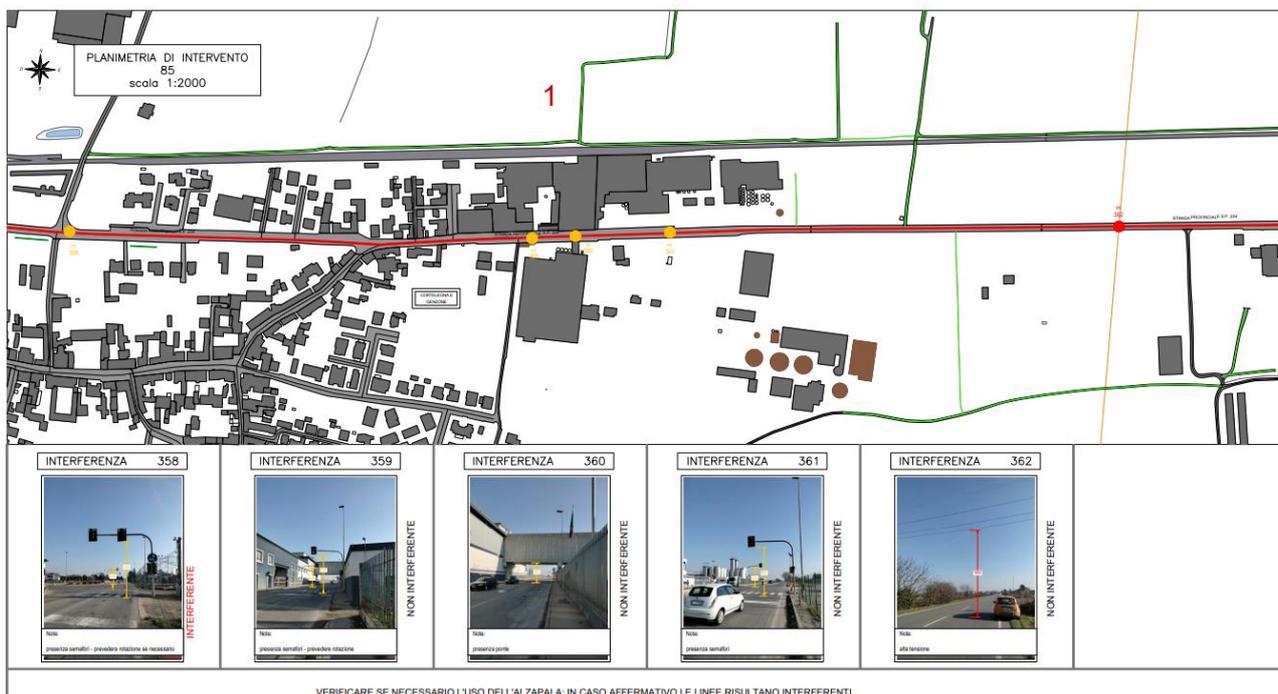
I. CORTEOLONA E GENZONE (PV) TAV 85

VERIFICARE SE NECESSARIO L'USO DELL'ALZAPALA: IN CASO AFFERMATIVO LE LINEE RISULTANO INTERFERENTI

1\_ SPexSS N. 234 INTERFERENZA CON STABILIMENTO "GALBANI": Si richiede relazione di dettaglio circa l'eventuale superamento dell'altezza utile per l'attraversamento dell'interferenza segnalata nella documentazione depositata con il numero 360 e il relativo impatto con la viabilità e le attività dello stabilimento stesso.

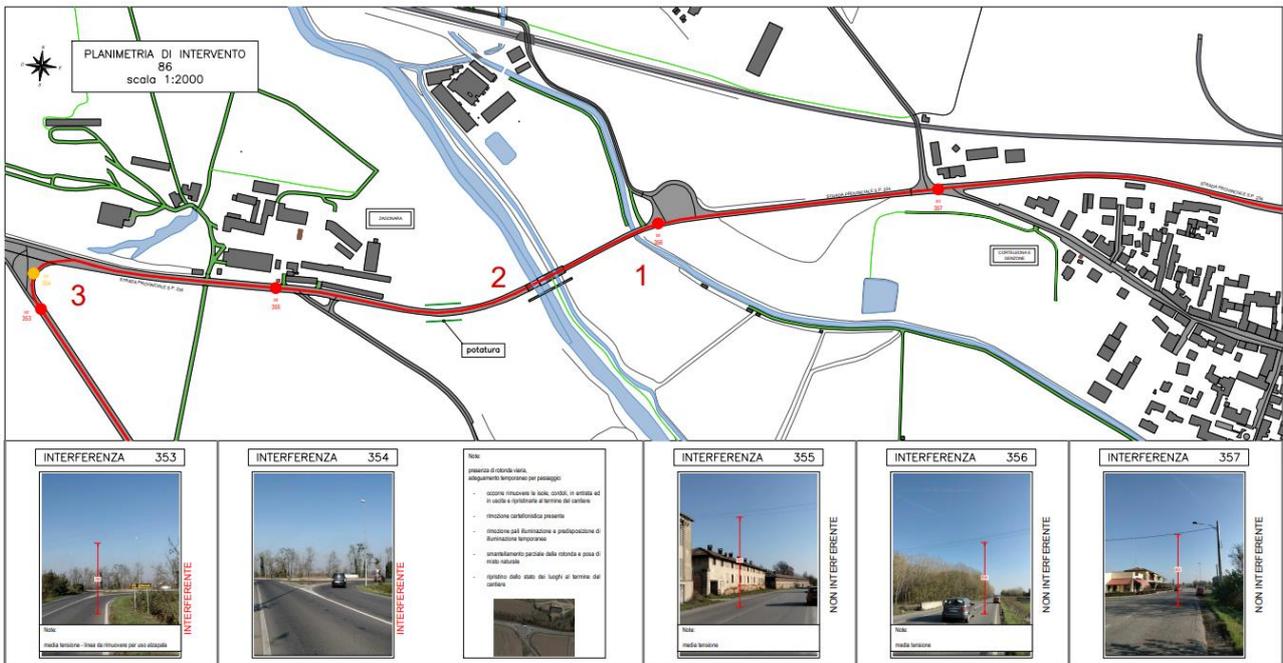
J. Comuni di Corteolona e Genzone (PV) e Belgioioso (PV) TAV 86

1\_PONTE sulla ROGGIA CASTELLARA: si richiede verifica statica per l'attraversamento del manufatto con i carichi eccezionali previsti.

2\_PONTE sul F. OLONA e CAVO MAROCCO: si richiede verifica statica per l'attraversamento del manufatto con i carichi eccezionali previsti. Visto lo stato di degrado del ponte, così come descritto dalla Scheda di Ispezione allegata, la verifica di cui sopra dovrà prevedere un grado di approfondimento tale da assicurare il passaggio di tutti i trasporti eccezionali, considerando anche il fattore di stress accumulato (fatica) ad ogni singolo viaggio.

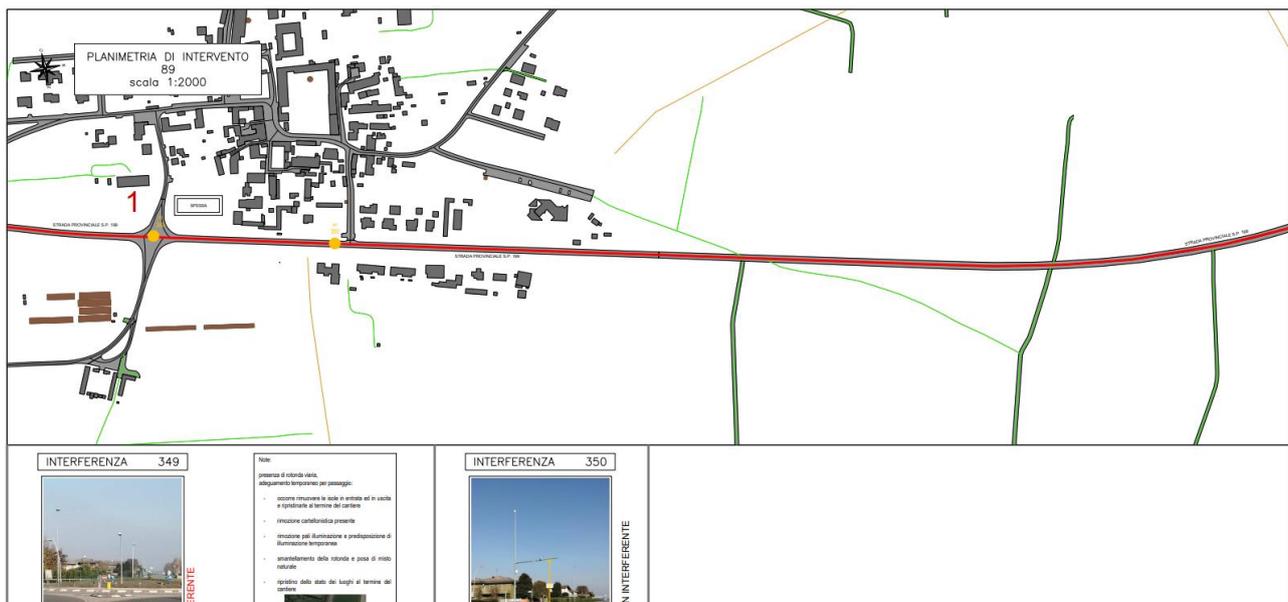
### K. Comune di SPESSA (PV) TAV 89

1\_INTERSEZIONE SP n. 199 e strada comunale: si richiede il ripristino temporaneo immediato dopo ogni singolo passaggio e, ripristino definitivo a fine cantiere

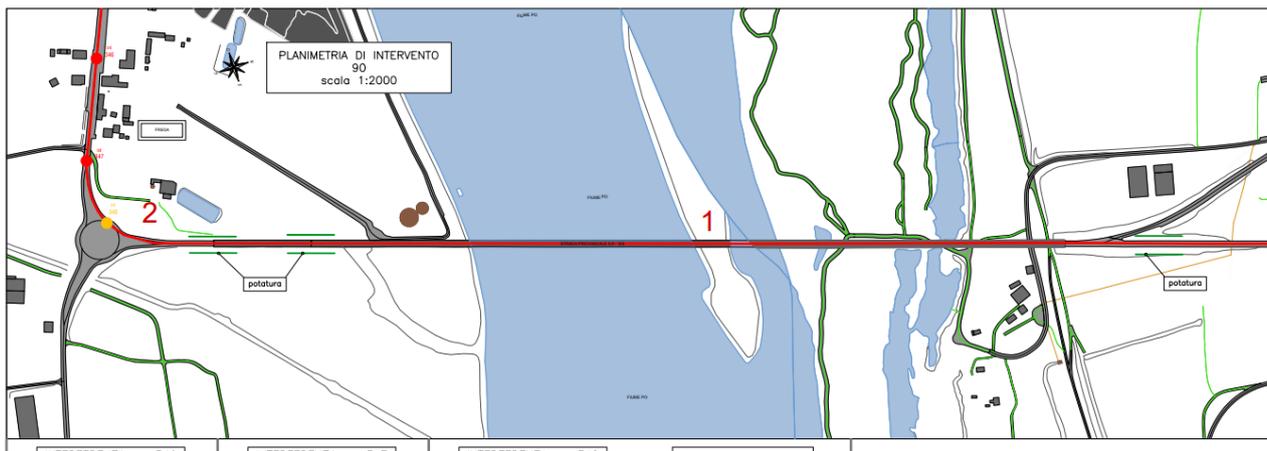
L. Comuni di Spessa e Arena Po (PV) TAV 90

1\_SP n. 199 PONTE SUL FIUME PO: si richiede verifica statica per l'attraversamento del manufatto con i carichi eccezionali previsti. Vista luce del ponte, lo schema statico nonché i sottoservizi presenti, la verifica di cui sopra dovrà prevedere un grado di approfondimento tale da assicurare il passaggio di tutti i trasporti eccezionali, considerando anche il fattore di stress accumulato (fatica) ad ogni singolo viaggio.

2\_INTERSEZIONE SP n. 199 e SP n. 75: si richiede il ripristino temporaneo immediato dopo ogni singolo passaggio e, ripristino definitivo a fine cantiere.

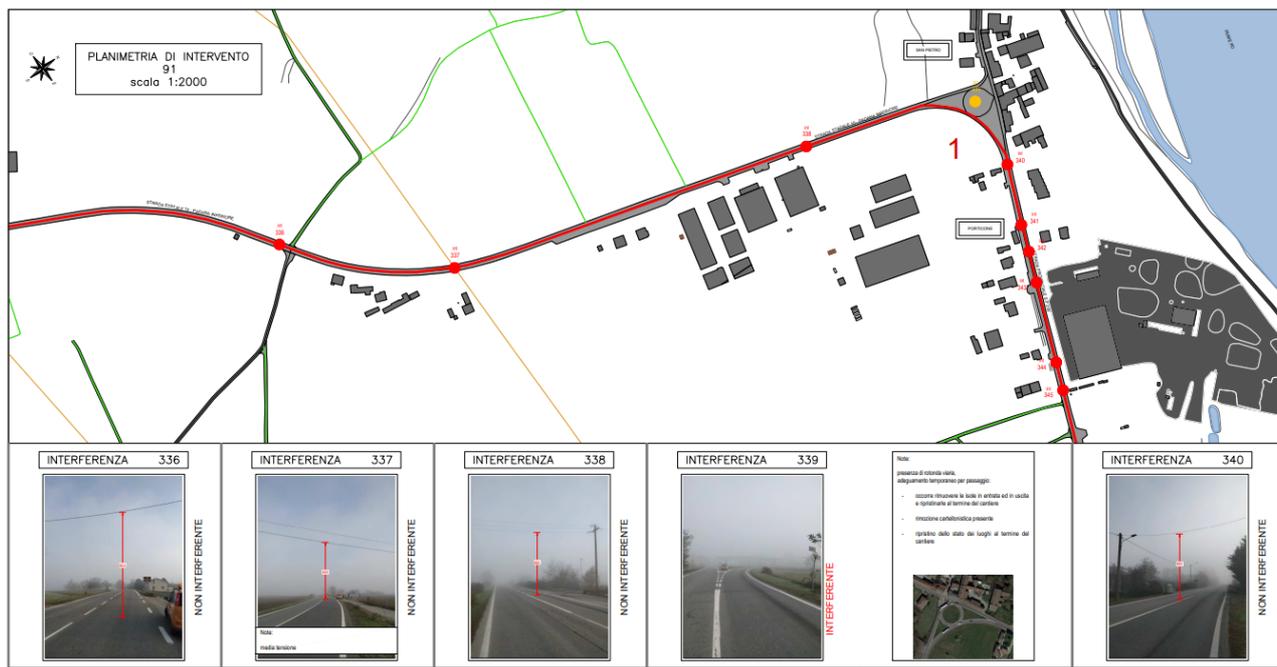
M. Comune di Portalbera (PV) TAV 91

1\_INTERSEZIONE SP n. 200 e strada comunale : si richiede il ripristino temporaneo immediato dopo ogni singolo passaggio e, ripristino definitivo a fine cantiere.

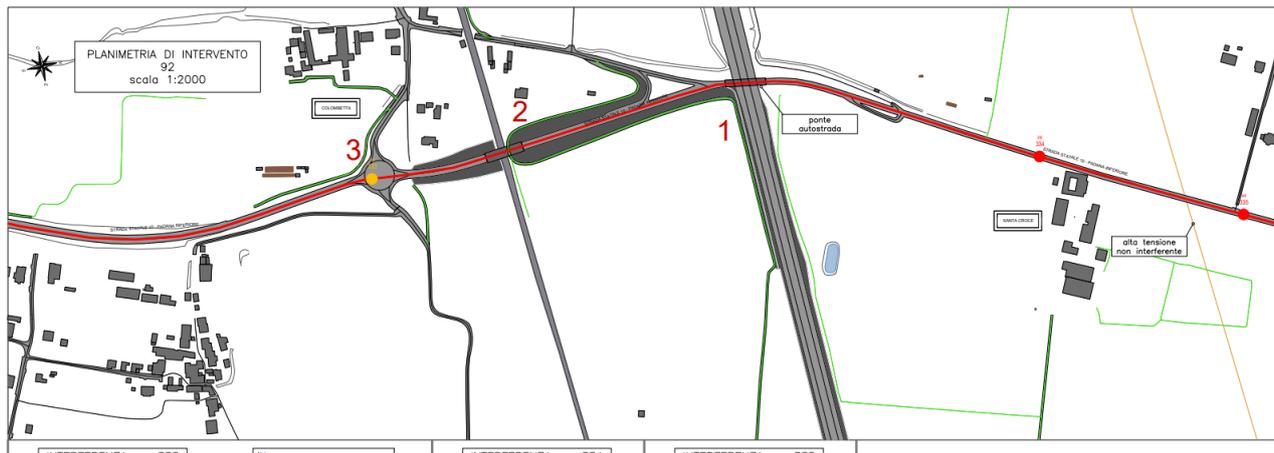
N. Comune di Stradella (PV) TAV 92

1\_SP n. 200 CAVALCAVIA AUTOSTRADA A21: si richiede verifica statica per l'attraversamento del manufatto DI COMPETENZA S.A.T.A.P. vista la criticità dell'attraversamento medesimo (Autostrada Torino-PIACENZA-BRESCIA, la verifica di cui sopra dovrà prevedere un grado di approfondimento tale da assicurare il passaggio di tutti i trasporti eccezionali, considerando anche il fattore di stress accumulato (fatica) ad ogni singolo viaggio.

2\_SP n. 200 CAVALCAFERROVIA: si richiede verifica statica per l'attraversamento del manufatto. vista la criticità dell'attraversamento medesimo, la verifica di cui sopra dovrà prevedere un grado di approfondimento tale da assicurare il passaggio di tutti i trasporti eccezionali, considerando anche il fattore di stress accumulato (fatica) ad ogni singolo viaggio.

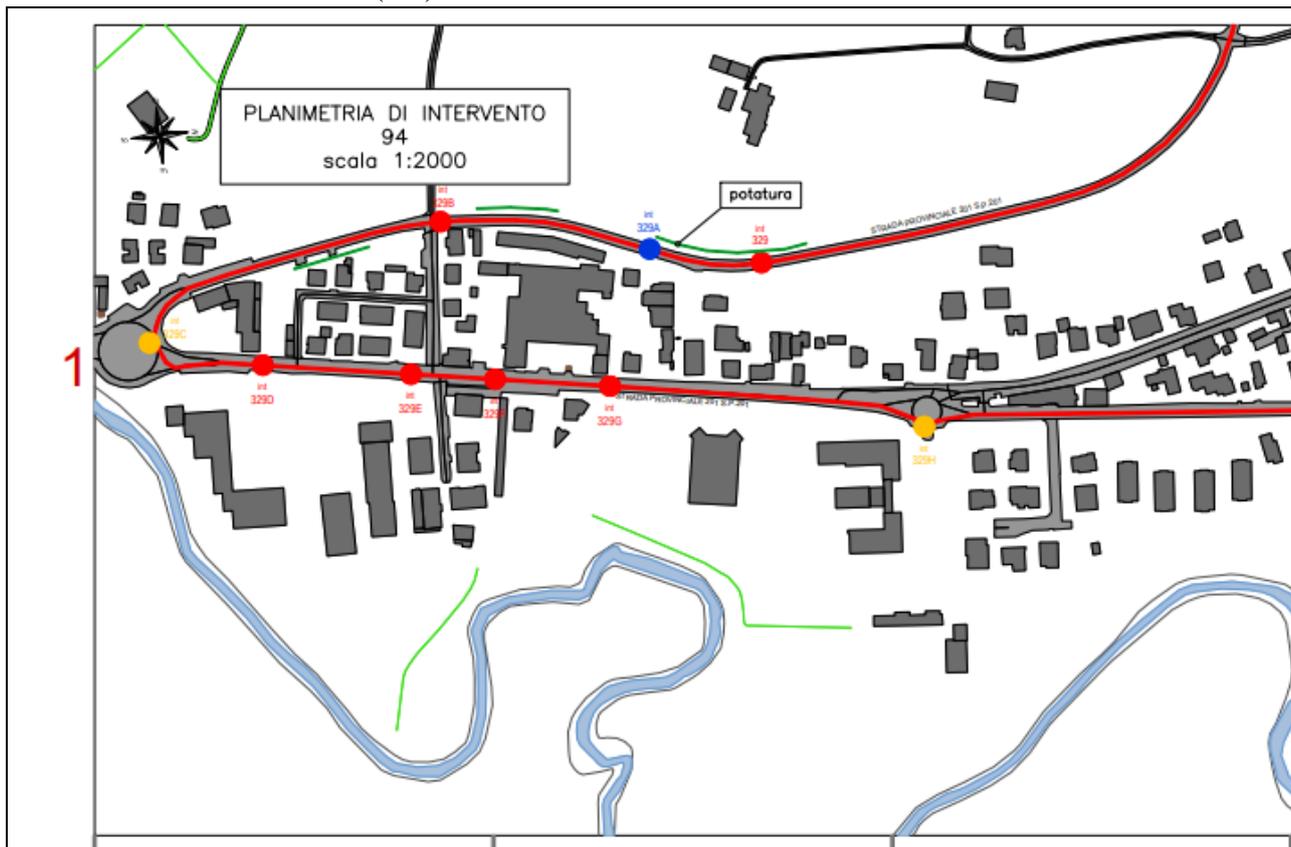
P. Comune di Stradella (PV) TAV 94

1\_INTERSEZIONE strada comunale e SP n. 201: si richiede il ripristino temporaneo immediato dopo ogni singolo passaggio e, ripristino definitivo a fine cantiere.

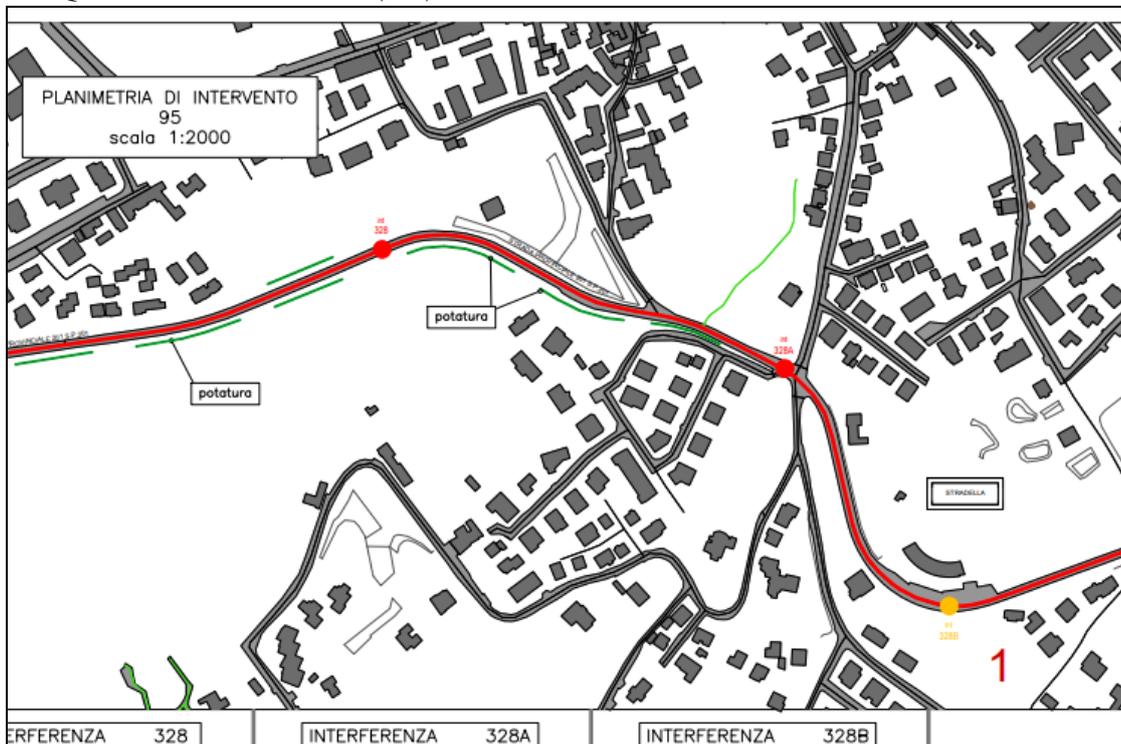
Q. Comune di Stradella (PV) TAV 95

1\_SP201 Spartitraffico Stazione di Polizia Stradale: si richiede il ripristino temporaneo immediato dopo ogni singolo passaggio e, ripristino definitivo a fine cantiere.

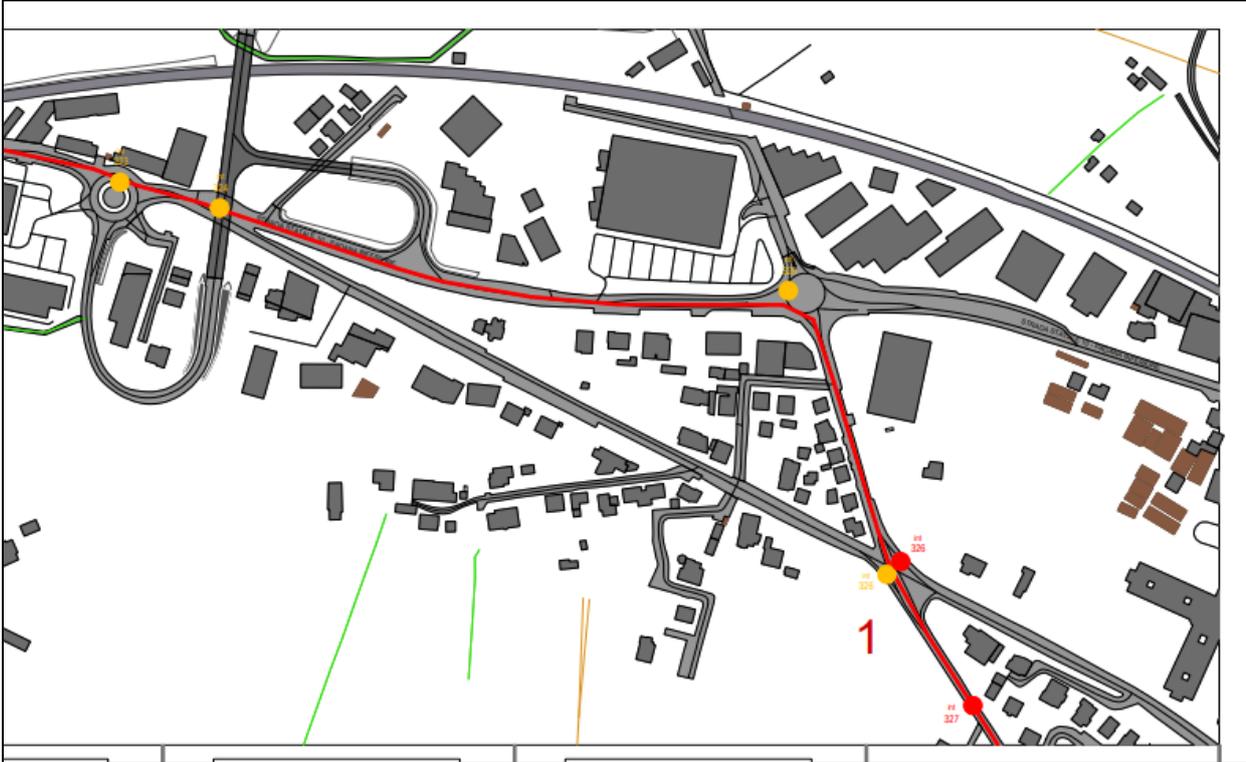
## R. Comune di Stradella (PV) TAV 96

1\_INTERSEZIONE SP n. 201 E STRADA COMUNALE: si richiede il ripristino temporaneo immediato dell'impianto semaforico dopo ogni singolo passaggio e, ripristino definitivo a fine cantiere.

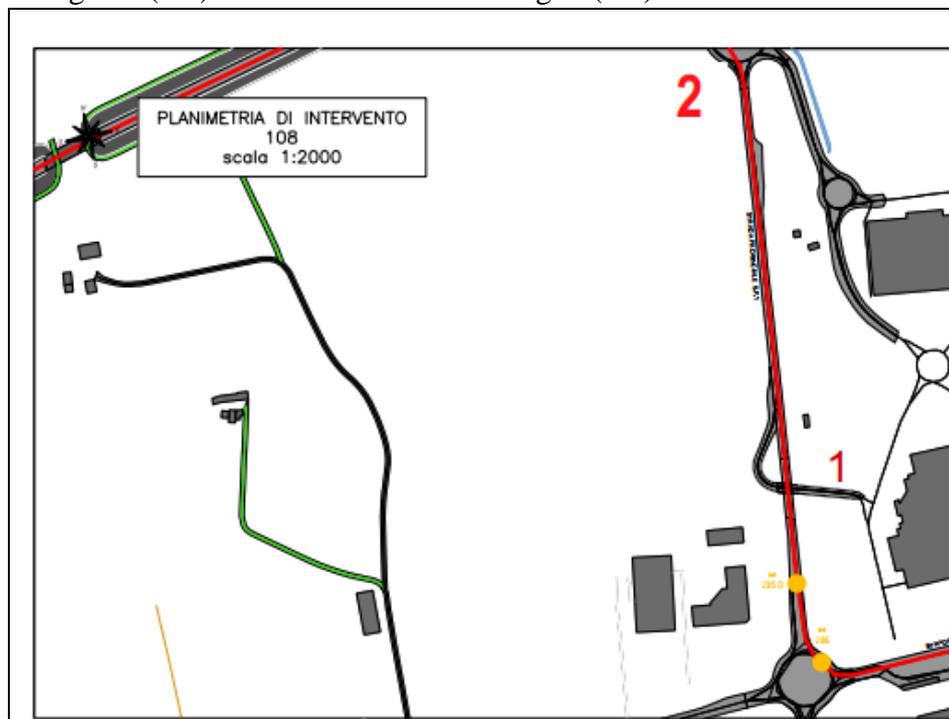
## S. Comuni di Voghera (PV) e Montebello della Battaglia (PV) TAV 108

1\_SP n. 1 Sovrappasso area commerciale: si richiede verifica statica per l'attraversamento del manufatto con i carichi eccezionali previsti.

2\_SP n. 1 Rotatoria ingresso Tangenziale “Voghera-Casteggio”: si richiede di redire tavola specifica delle interferenze tra la suddetta rotatoria e la SP n. 1. Si richiede il ripristino temporaneo immediato dopo ogni singolo passaggio e, ripristino definitivo a fine cantiere.

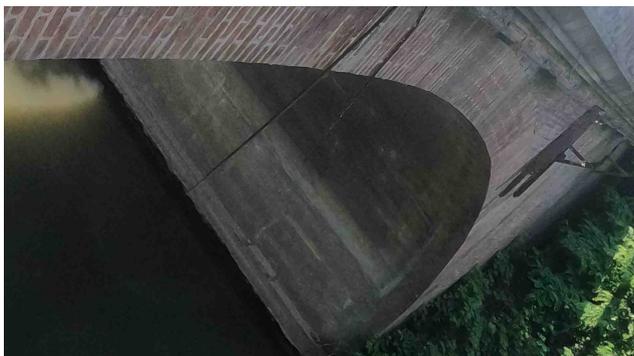
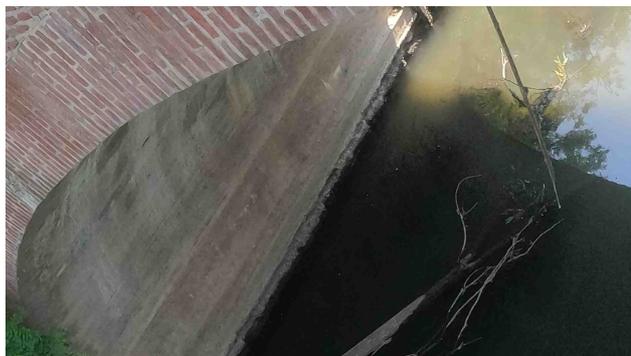
**1.1) Macchie di umidità passiva**

Appena presente nelle spalle

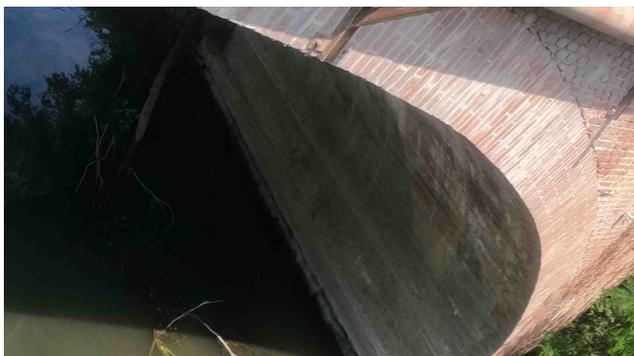
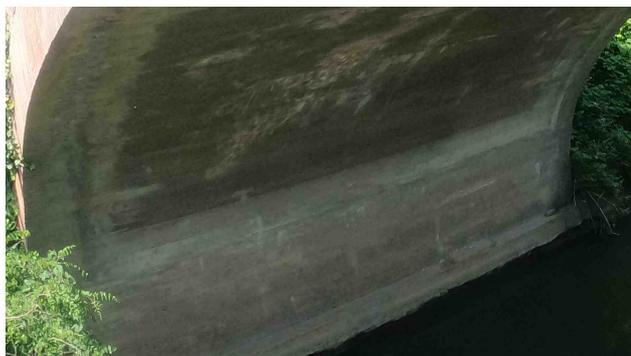
**1.2) Macchie di umidità attiva**

Presente in entrambe le spalle

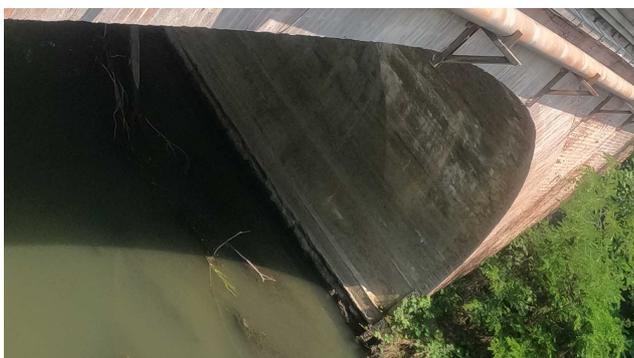
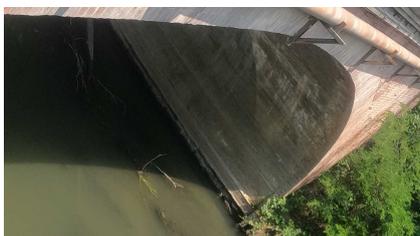
**5.2) Scalzamento**

Presente nella spalla di monte

### Spalle - Calcestruzzo 5.2) Scalzamento

**Tipo A**

*Eliminazione dello scalzamento in atto alla base della spalla di monte*

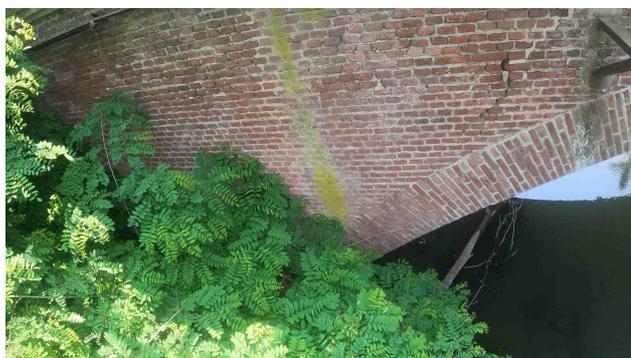
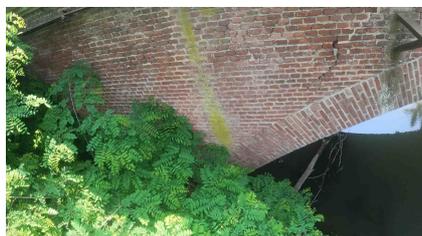
Presenza di vegetazione sia a dx che dx delle spalle

*Presenza di vegetazione sia a dx che dx delle spalle*

**RACCOMANDAZIONE:**  
*Necessaria la pulizia della vegetazione.*

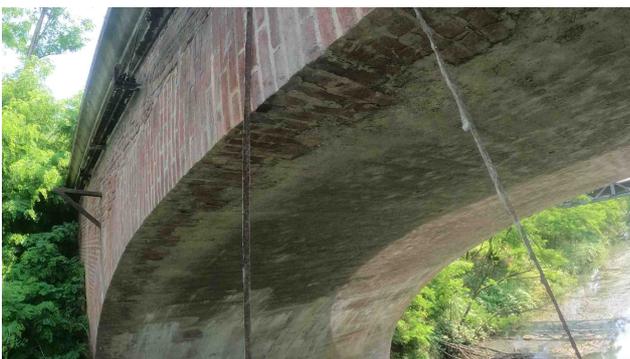
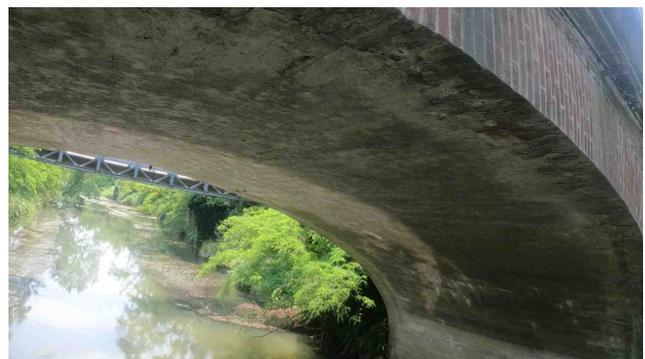
**2.5) Macchie di umidità di risalita**

Intradosso dell'arco completamente umido

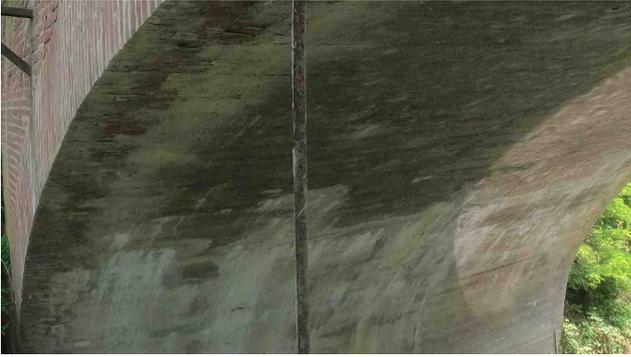
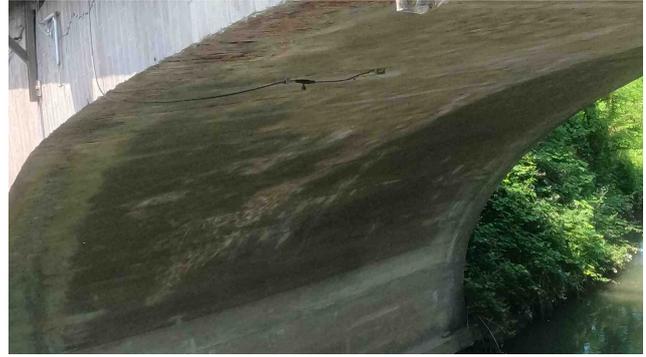
**2.6) Macchie da dilavamento**

Dilavamento presente nelle zone dei reni

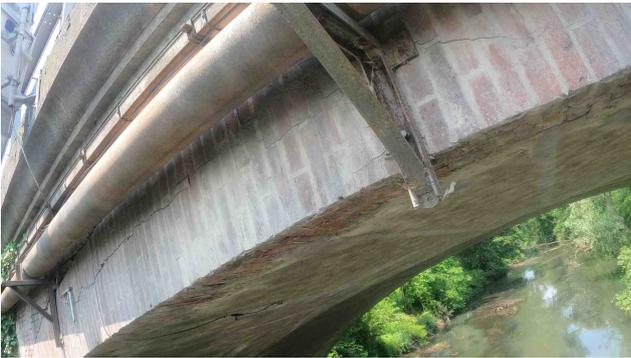
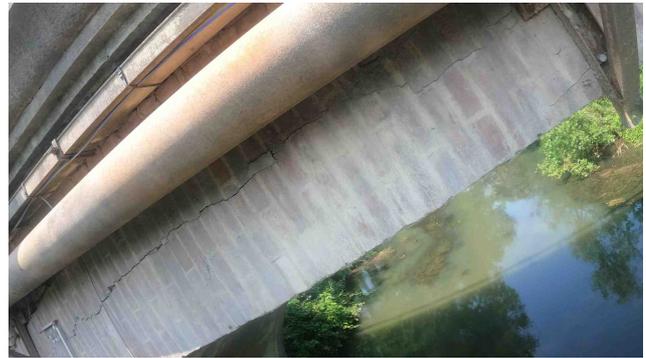
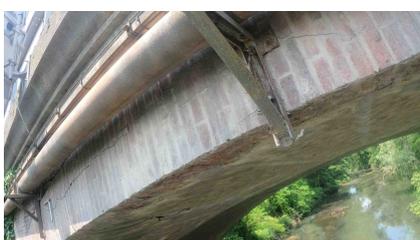
**2.14) Fessure longitudinali**

### Archi - Muratura 2.14) Fessure longitudinali

**Tipo A**

*Verifica dell'estensione e della profondità della fessura longitudinale, analisi delle cause di tale fenomeno e della sua evoluzione*

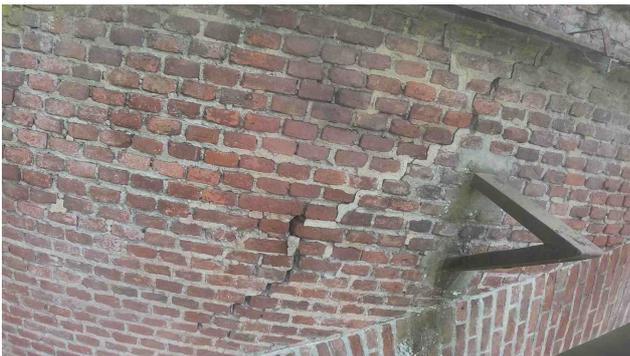
**2.3) Fessure diagonali**

Timpano sx - lato valle

*Verifica dell'estensione e della profondità delle fessure, analisi delle cause di tale fenomeno e della sua evoluzione*

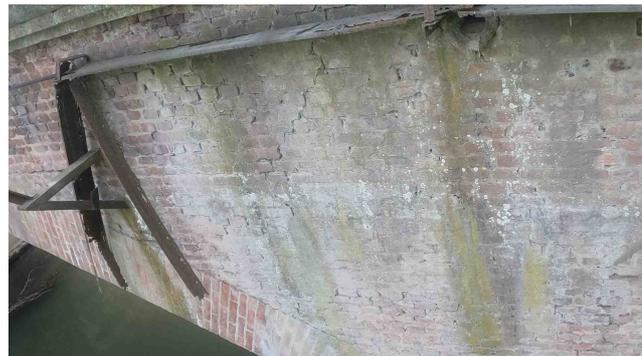
**2.3) Fessure diagonali**

Timpano sx - lato monte

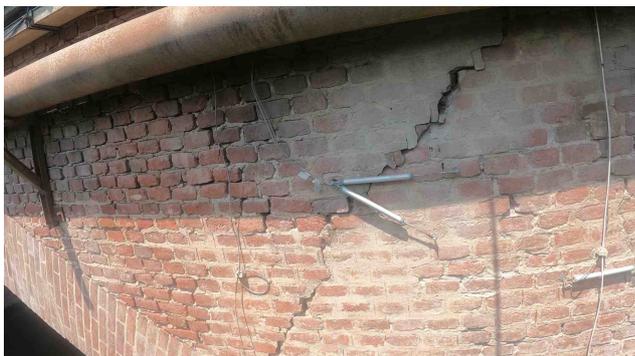
**2.3) Fessure diagonali**

Timpano dx - lato valle

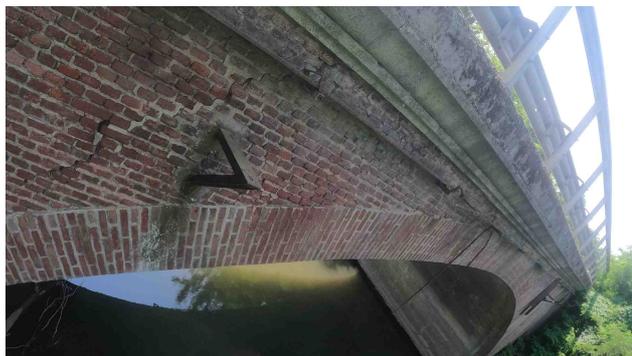
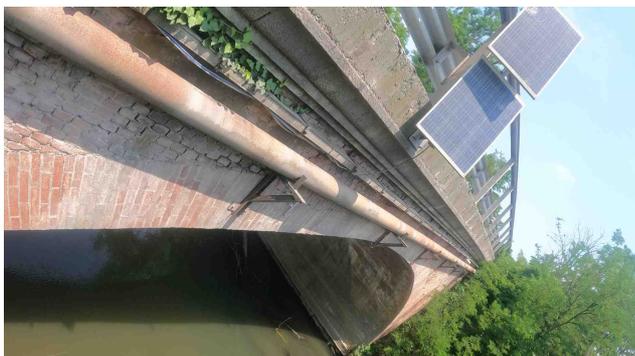
**2.5) Macchie di umidità di risalita**

Presente sia a dx che sx

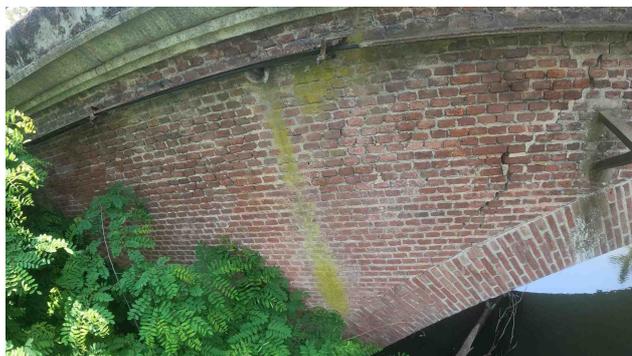
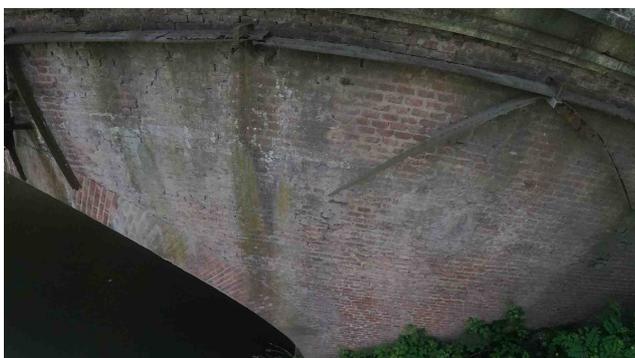
**2.6) Macchie da dilavamento**

Presente principalmente nel timpano sx

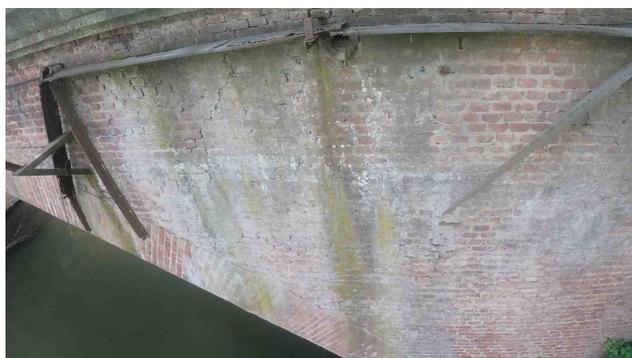
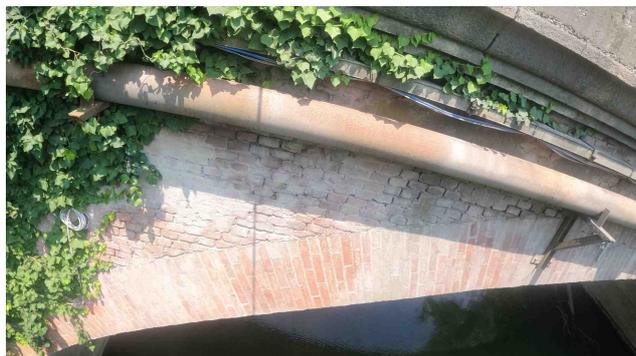
**2.10) Efflorescenze**

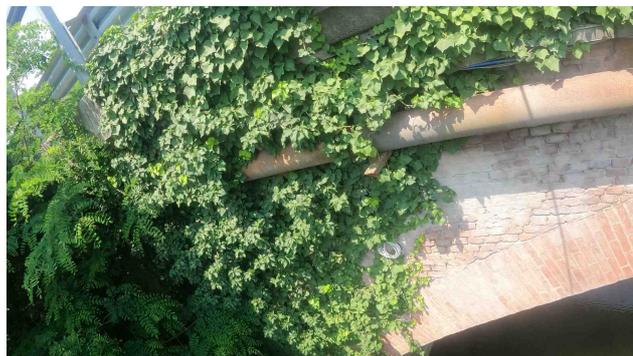
**2.11) Patina biologica**

Presente nel timpano dx lato a monte

**RACCOMANDAZIONE:**  
*Necessaria la pulizia della vegetazione.*
