**OGGETTO: [ID: 9336] Istanza per il rilascio del Provvedimento di VIA PNIEC-PNRR nell'ambito del provvedimento unico in materia ambientale ai sensi dell'art. 27 del D.Lgs. 152/2006 e ss.mm.ii., relativa al progetto per la realizzazione di un nuovo parco eolico composto da 20 aerogeneratori denominato "Monte Giarolo" e relative opere connesse, della potenza massima complessiva di 124 MW, sito nei Comuni di Albera Ligure, Cabella Ligure, Fabbrica Curone e Santa Margherita di Staffora. Proponente: 15 PIU' ENERGIA SRL.**

**Parere di competenza**

## Ponte SP 234 km 11+900

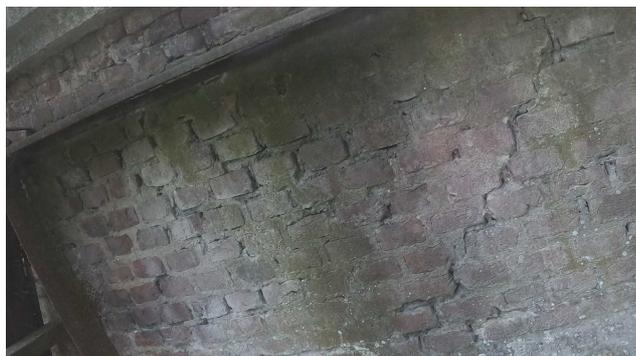
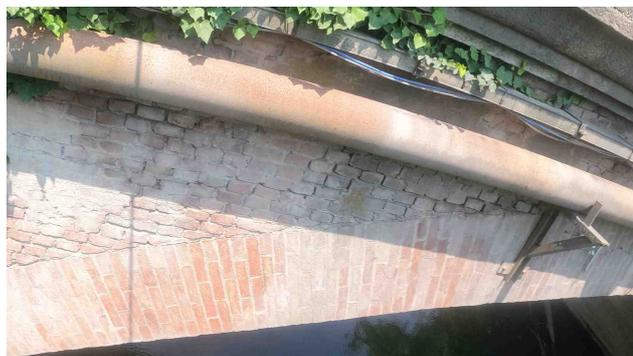
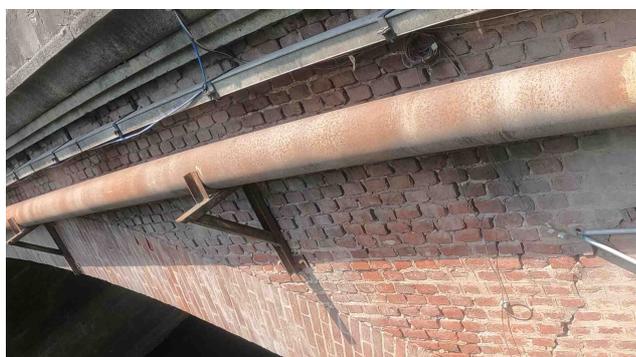
**2.12) Polverizzazione**

Polverizzazione superficiale presente in gran parte dei timpani

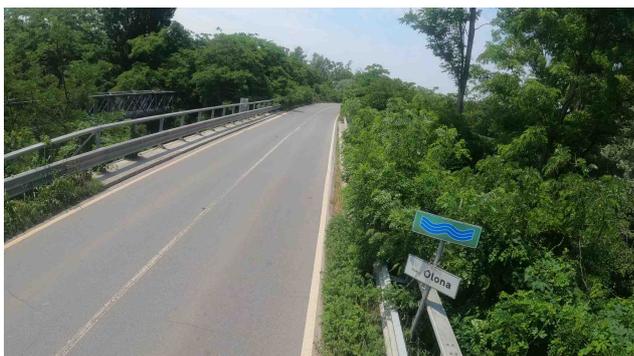
**5.28) Crescita di vegetazione sulla**

Sia a dx che sx

**RACCOMANDAZIONE:**  
*Necessaria la pulizia della vegetazione.*

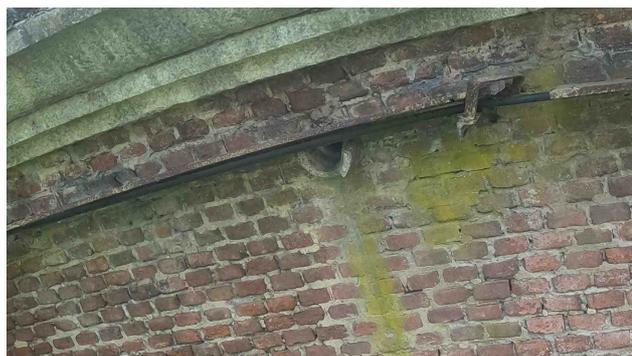
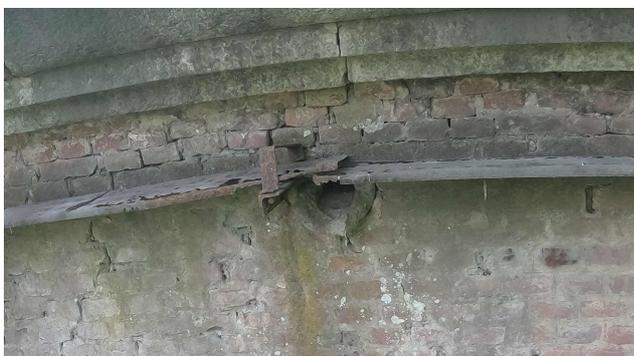
**5.38) Scarichi corti**

Presente nel lato sx del ponte

*Predisporre un adeguato sistema di raccolta ed allontanamento delle acque meteoriche*
