si provvede alla trasmissione in allegato delle Osservazioni rese rispetto all'elaborato Windteck sulla viabilità alternativa 22102 EO DE CI D 04 00 15 B

## **OSSERVAZIONI RESE RISPETTO ALL'ELABORATO WINDTECK SULLA VIABILITA' ALTERNATIVA 22102 EO DE CI D 04 00. 15 B.**

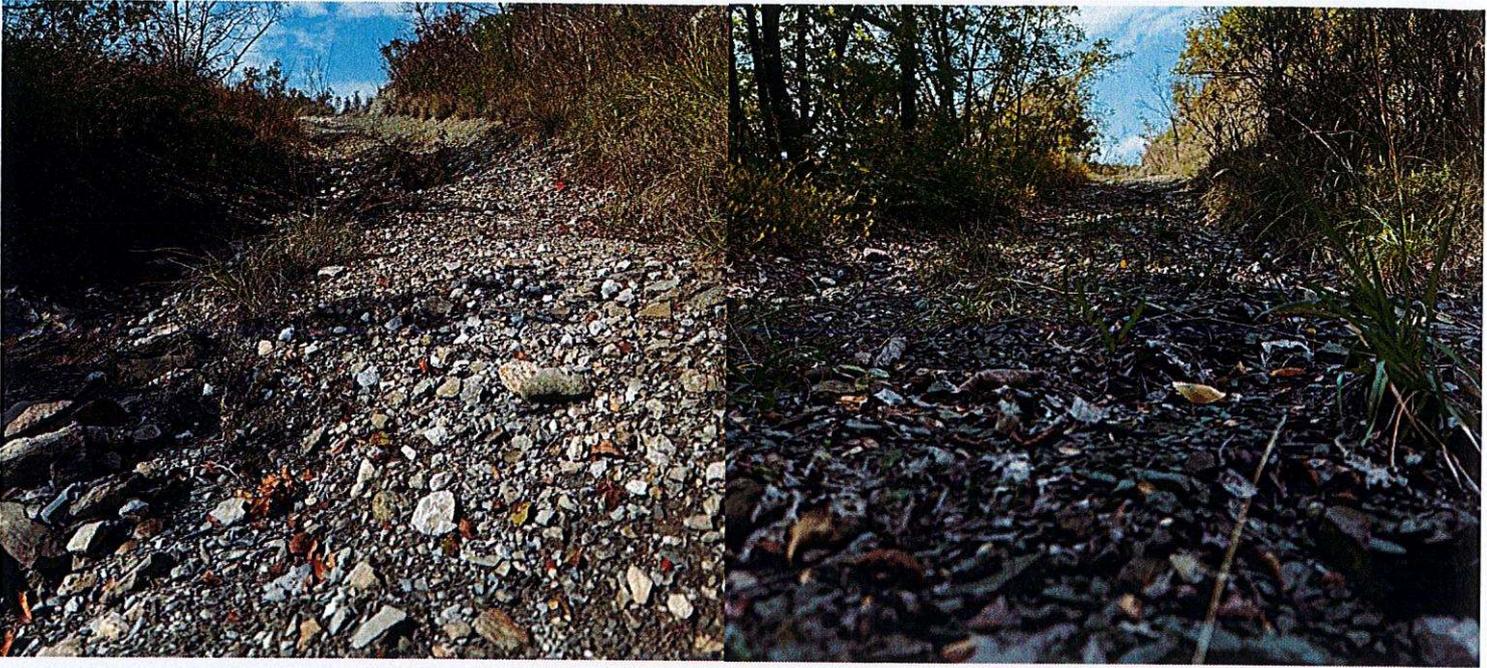
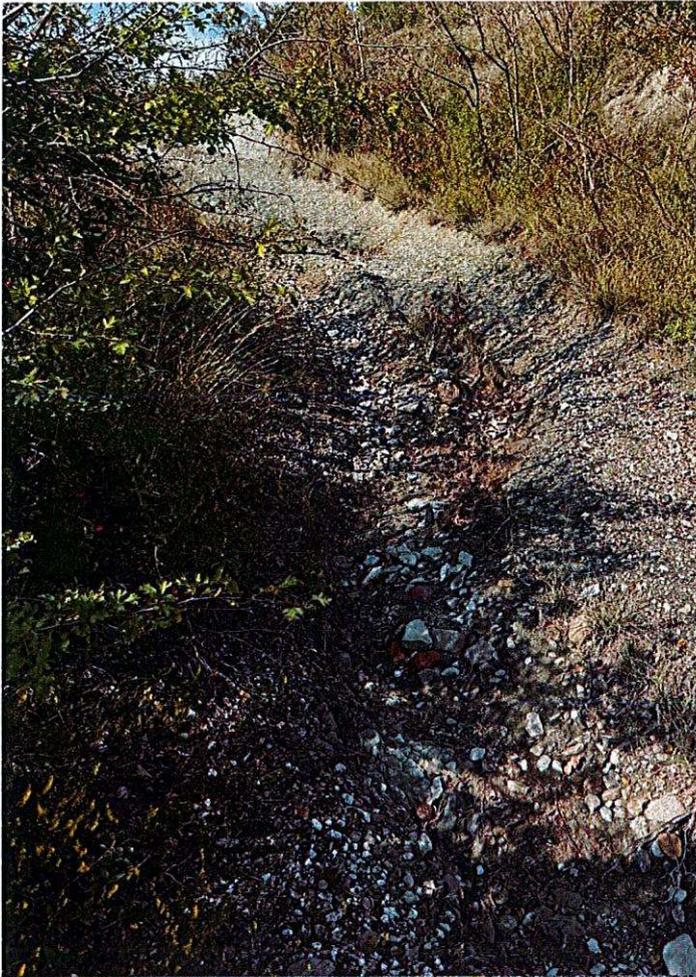
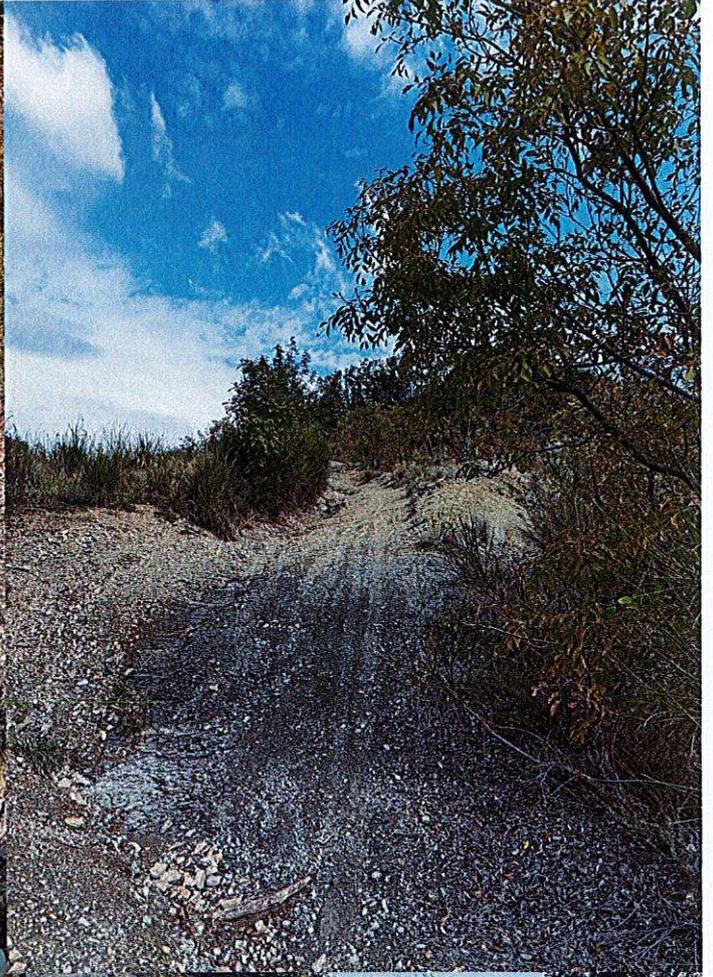
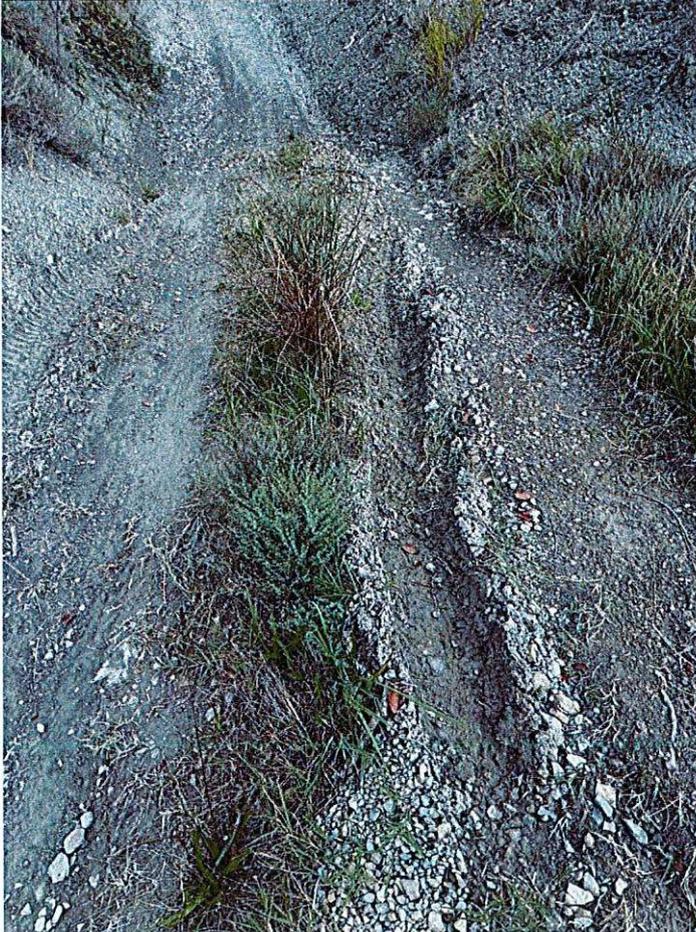
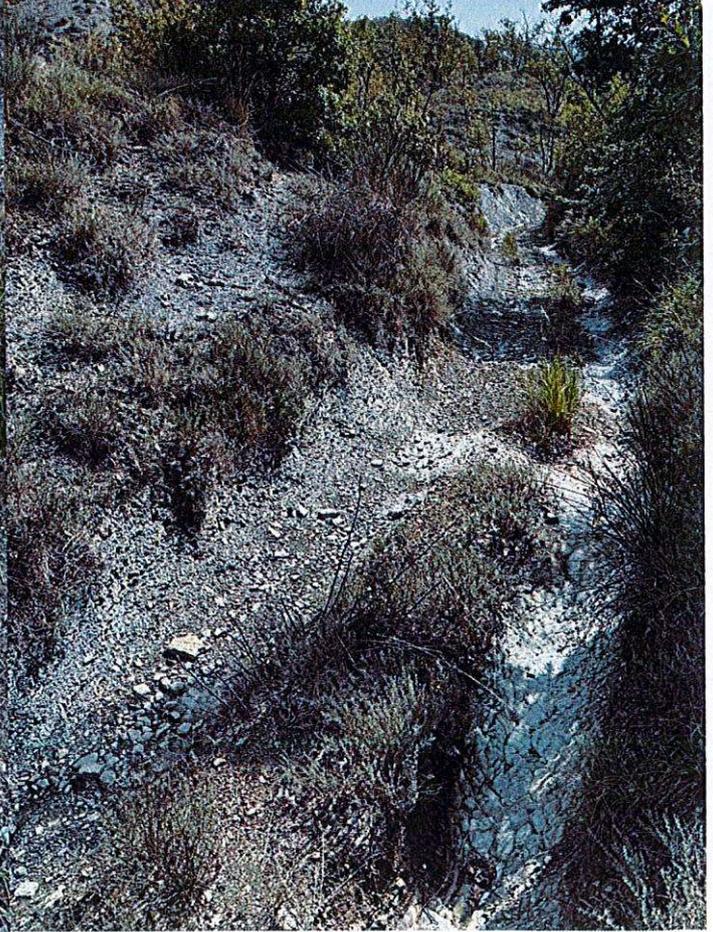
### 1. Stato del manto stradale

Il tratto di strada alternativa ha una lunghezza totale di circa 5km, dei quali almeno 1.5 km devono essere percorsi su fondo terroso, misto a ghiaia e ciottoli. Questo tipo di fondo già precedentemente rendeva la viabilità difficile, ma le recenti piogge hanno peggiorato la situazione, trasformando ampie porzioni della strada in un terreno fangoso, con buche profonde e avvallamenti. La percorrenza è ormai sostanzialmente impossibile senza l'intervento di mezzi specializzati.

Per ripristinare una condizione percorribile, è necessario un rifacimento completo del manto stradale, con il trasporto e il livellamento di grandi quantità di terreno e ghiaia, operazione che comporterebbe un impatto considerevole sull'ambiente circostante, specialmente considerando l'instabilità del terreno e l'erosione causata dalle piogge.

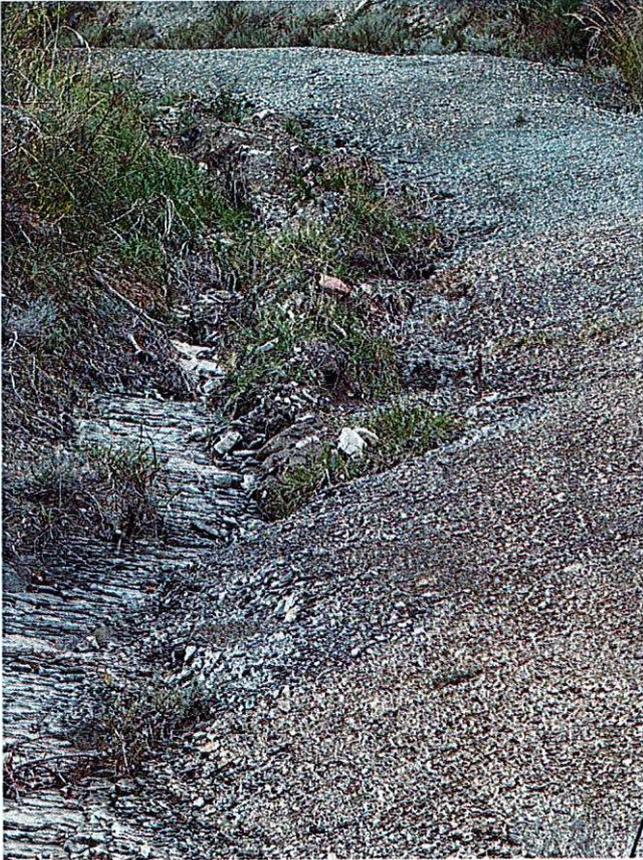
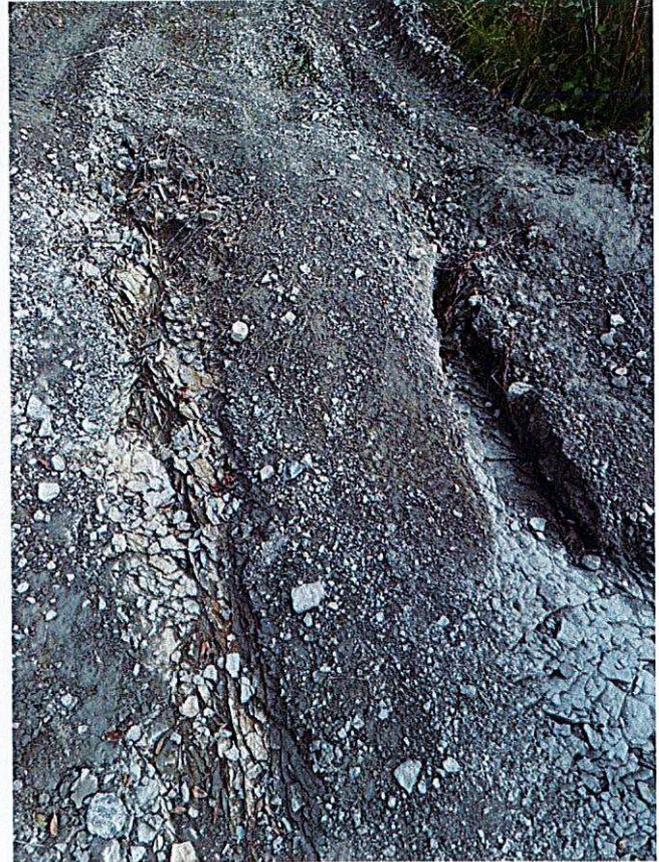
### 3. Problemi legati ai rigagnoli e ai corsi d'acqua

Le forti piogge in modalità “bomba d’acqua” hanno anche portato alla formazione e all’aumento di dimensioni di rigagnoli che hanno scavato profondi solchi sulla strada in più punti, creando ulteriori pericoli per la viabilità e danneggiando ulteriormente il manto stradale. Alcuni di questi corsi d’acqua temporanei scorrono lungo tratti in pendenza, scavando il terreno e peggiorando l’erosione.

Ad ogni pioggia consistente, questi rigagnoli scavano sempre più a fondo i solchi citati e in particolare dopo le abbondanti piogge di questa estate la situazione ha raggiunto criticità mai toccate prima.

Per garantire una messa in sicurezza adeguata, sarebbe necessario deviare questi rigagnoli o installare sistemi di drenaggio, un'operazione che richiederebbe scavi e movimentazione di terra su larga scala. Questo tipo di intervento avrebbe un impatto ambientale molto significativo, poiché altererebbe l'andamento naturale delle acque e potrebbe influire sugli equilibri idrogeologici della zona.

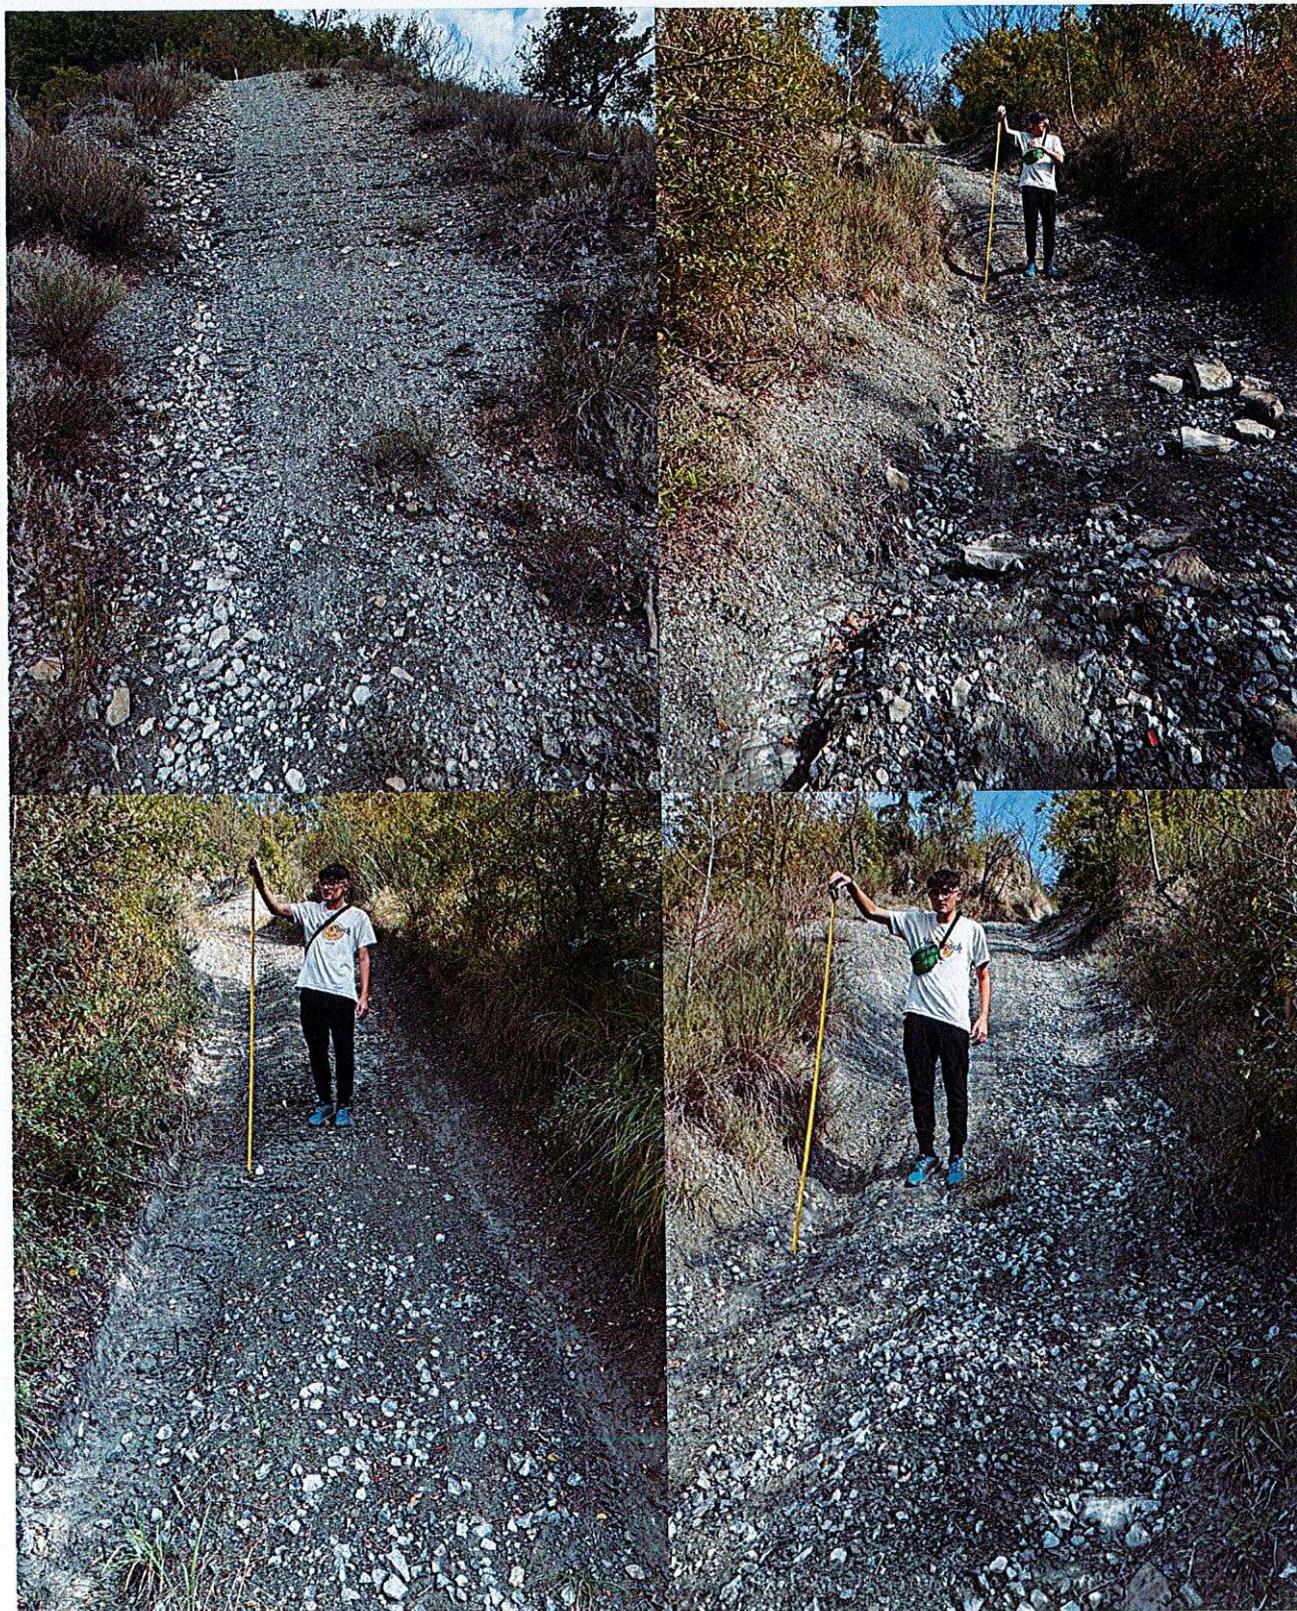
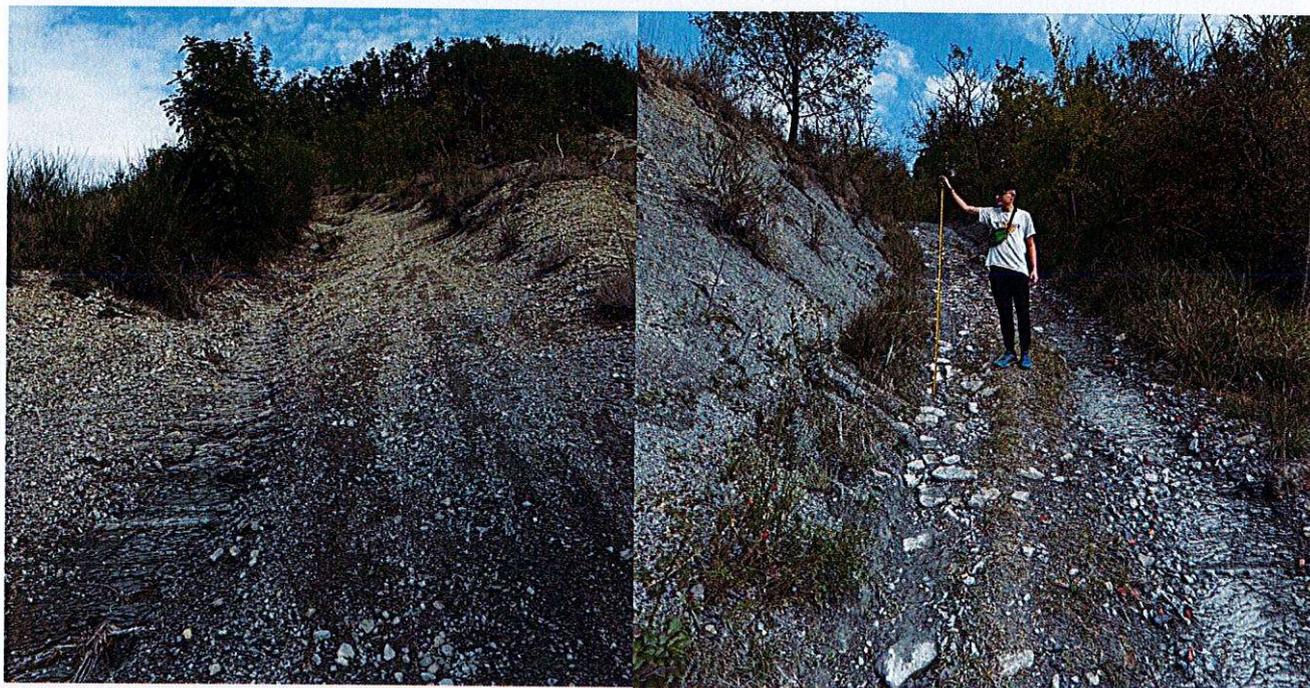
#### 4. Pendenze e interventi sul terreno

Alcuni tratti della strada proposta sono caratterizzati da pendenze elevate, rese ancora più pericolose dalle piogge. Rendere percorribili queste pendenze richiederebbe lavori di livellamento del terreno, con una movimentazione massiccia di terra e l'installazione di barriere di contenimento per evitare frane.

Anche questi interventi avrebbero richiesto la presenza di un apposito progetto, in modo da poterne valutare in modo puntuale l'impatto sull'ambiente circostante oltre che all'adeguatezza delle misure che però ancora una volta ricordiamo non essere state previste.

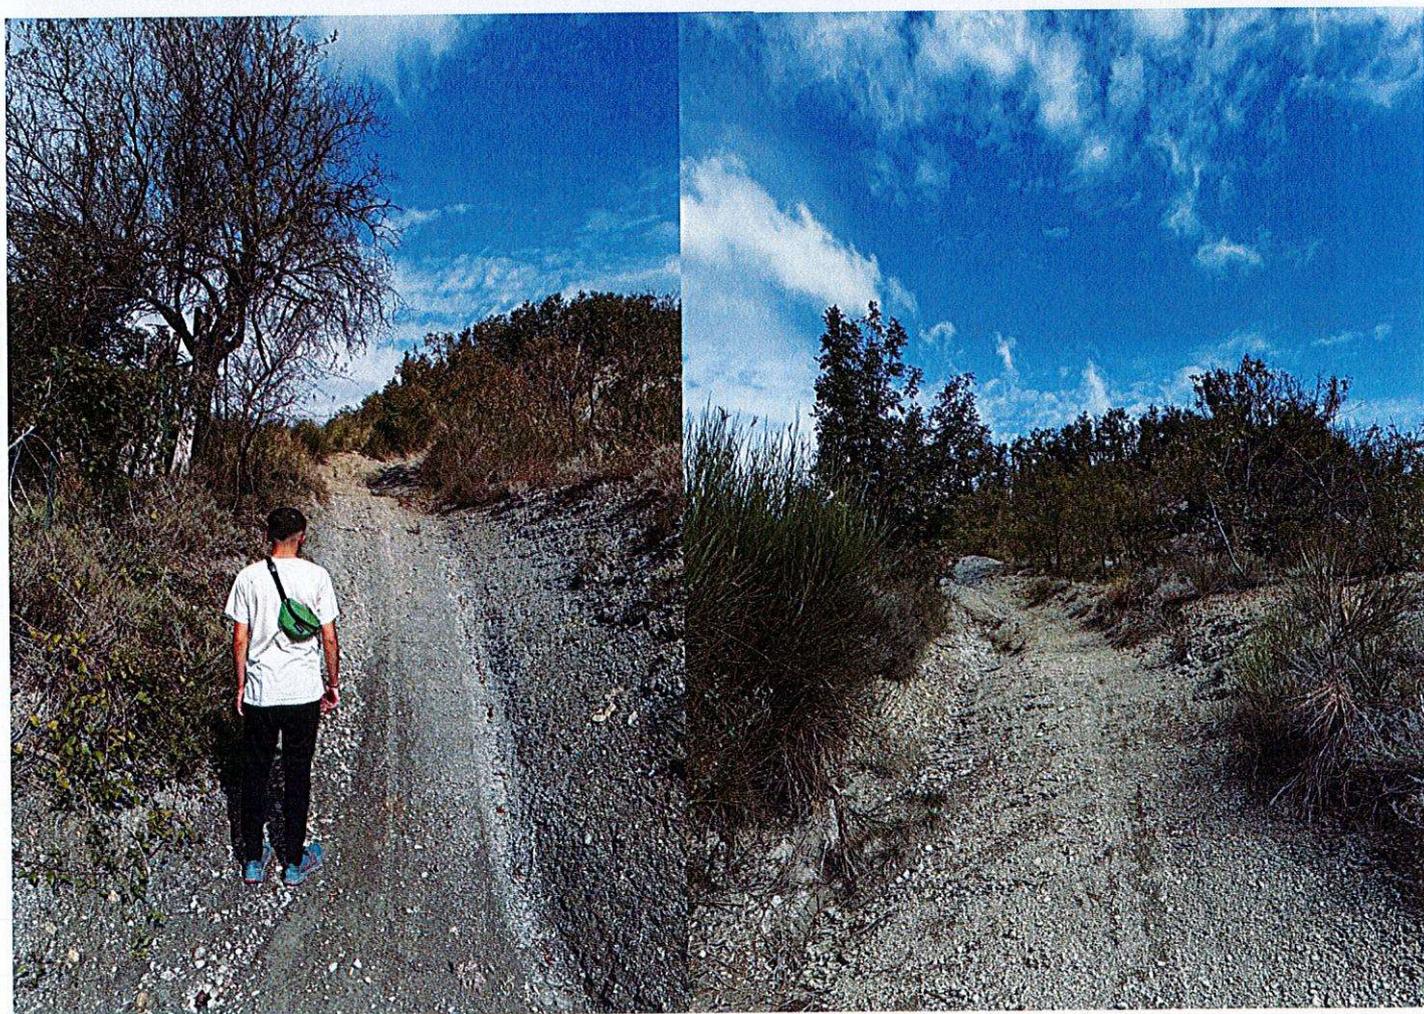
## 5. Difficoltà di transito in due direzioni

Un problema ulteriore riguarda la larghezza della strada, che attualmente non consente il passaggio di veicoli in entrambe le direzioni. Lungo gran parte del percorso non sono presenti slarghi, e molti tratti sono affiancati da pareti di tufo, dirupi e/o terreni particolarmente fragili, rendendo molto difficile, se non impossibile, la creazione di piazzole o spazi di manovra.

Per consentire il transito sicuro di veicoli in entrambe le direzioni, sarebbe necessario costruire piazzole di scambio, un intervento che implicherebbe ulteriori tagli di vegetazione, scavi nel terreno e probabilmente la rimozione di parte del tufo. Questi lavori richiederebbero una verifica d'impatto ambientale molto accurata, che ad oggi, senza progetto è impossibile.

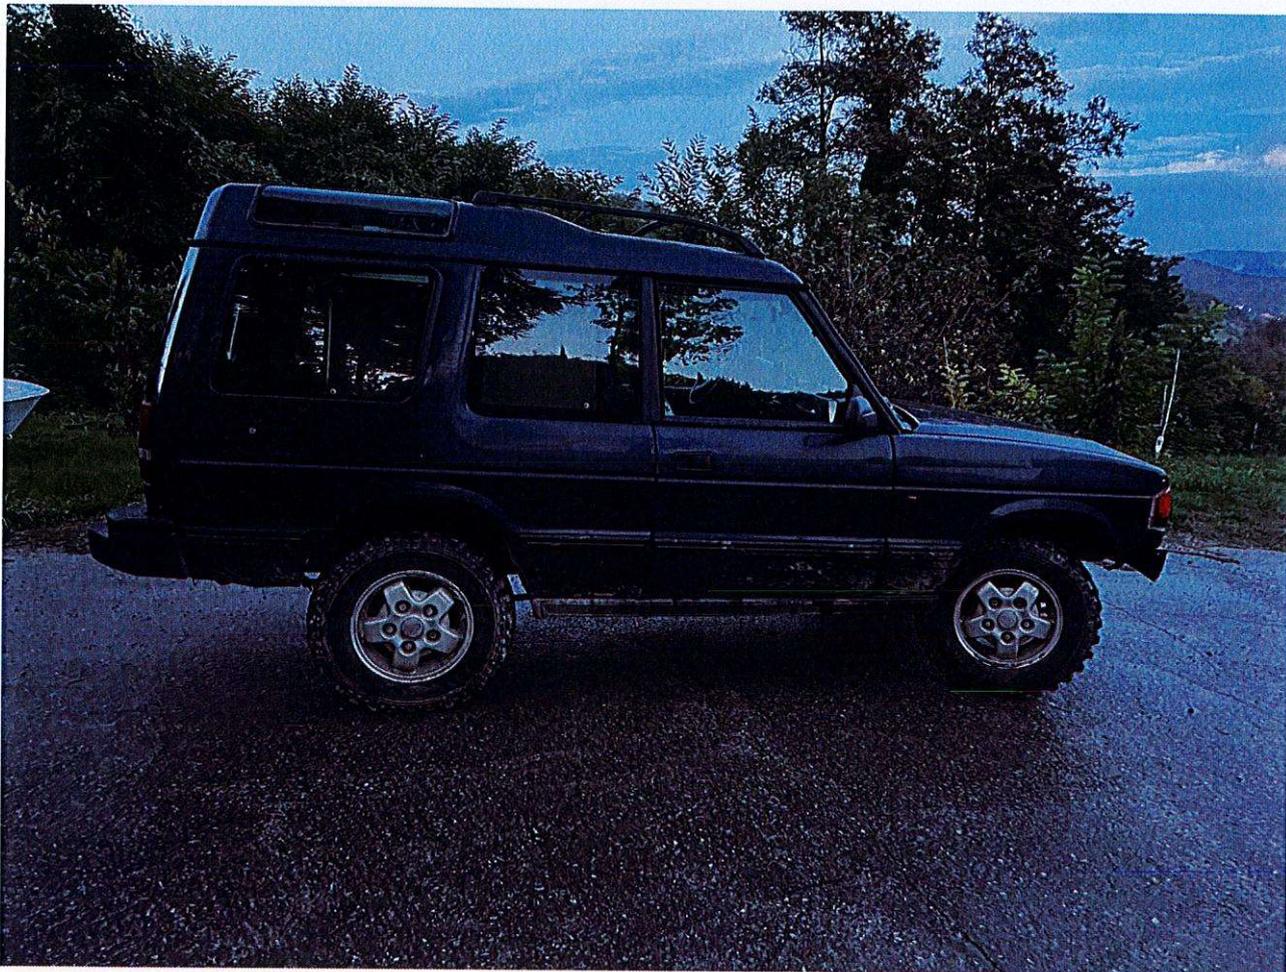
## 6. Esempio pratico: il fallimento di una Land Rover Discovery

A dimostrazione della gravità della situazione, va segnalato che persino una Land Rover Discovery, con pneumatici previsti per superare tratti fangosi e arrampicarsi sulle strade di montagna, veicolo noto per le sue capacità fuoristrada, non è riuscita a percorrere il tragitto ed ha dovuto effettuare dietrofront sia nel tentativo di percorrerla con direzione Cairo Capoluogo Loc. Braia, sia con direzione Loc. Braia Cairo Capoluogo a causa delle condizioni precarie della strada. In tutti e due i casi dopo essere riuscita ad affrontare un primo tratto ha dovuto arrendersi quando le condizioni della strada si sono palesate pericolose per l'incolumità degli occupanti. In una delle fotografie di cui

sopra è anche visibile il tratto di percorrenza degli pneumatici laddove si sono dovuti arrestare. La combinazione di fango, buche e pendenze scivolose ha reso impossibile il transito, anche per un mezzo dotato di trazione integrale. Questo fatto sottolinea ulteriormente l'inadeguatezza della strada per il traffico veicolare, senza interventi strutturali significativi.
