VERIFICA STATO TELI DI COPERTURA (ogni 15 gg da parte di SEA)

DATA DELLA VERIFICA	10/10/2024	ORA DELLA VERIFICA	09:00
---------------------	------------	--------------------	-------

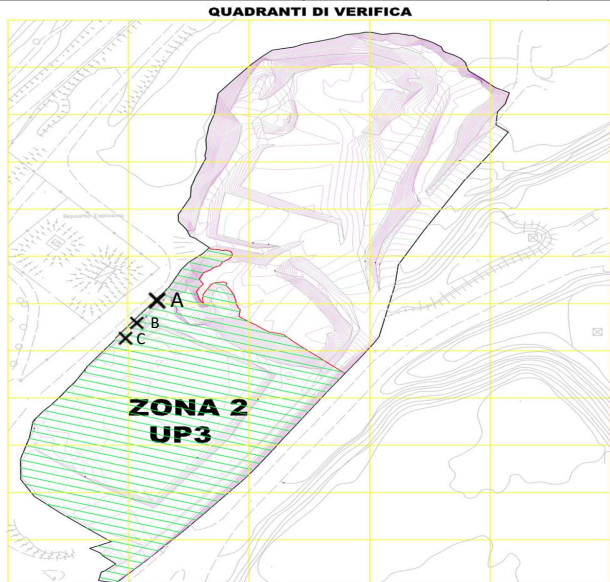
**SEGNARE IL PUNTO/PUNTI IN CUI SIANO STATE
RISCONTRATE EVENTUALI ANOMALIE**

Punto A: Strappo telo in HDPE
Punto B-C: Foro Telo HDPE

Oggetto della verifica (parte da compilare dopo verifica CS/Tecnico SEA incaricato)	ESITO VERIFICA		Anomalia riscontrata	Provvedimenti da adottare
	OK	NON OK		
STATO DEL COVER-UP E/O DELLA GEOMEMBRANA IN HDPE.		✓	Telo strappato	Contattata impresa REI (Ord. n° 73532/24) che, dopo sopralluogo ha programmato intervento nella settimana 43.

Materiale coperto tramite cover-up 380 e geomembrana in polietilene . Riscotrato nel punto indicato con la lettera " A " uno strappo del telo HDPE, inoltre riscontarti nei punti con la lettera " B e C " dei fori del telo HDPE (Detti punti si trovano sulla parete verticale).
