INTERVENTI DI RIQUALIFICAZIONE E SVILUPPO DEL PORTO DELLA SPEZIA - AMBITO OMOGENEO 5 "MARINA DELLA SPEZIA" E AMBITO OMOGENEO 6 "PORTO MERCANTILE"

PROGETTO PRELIMINARE

PP/IA.02.02.03

FASCIA DI RISPETTO DEGLI AMBITI URBANI QUARTIERE CANALETTO E QUARTIERE FOSSAMAISTRA
INTERVENTO DI PROTEZIONE ANTIFONICA E RELATIVO INSERIMENTO AMBIENTALE E PAESAGGISTICO LUNGO VIALE SAN BARTOLOMEO - Ambito progettuale n°1
CENSIMENTO DELLO STATO FITOSANITARIO DEGLI ELEMENTI ARBOREI ESISTENTI

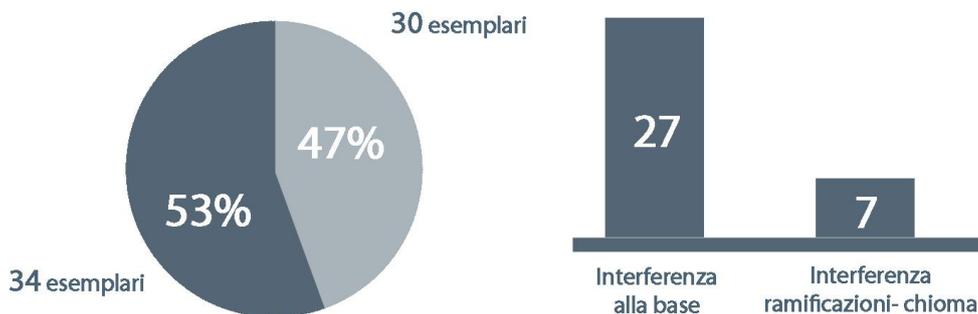
FIGURA 4-2 INTERFERENZE CON AL RECINZIONE ESISTENTE

L'interferenza parziale con il manufatto esistente è stata riscontrata su 27 esemplari, mentre un' interferenza totale, ossia nel caso in cui il fusto appoggi alla recinzione, oppure nel caso in cui la recinzione metallica sia stata tagliata per permettere lo sviluppo della pianta, è stata censita per 7 esemplari (12-13-14-45-55-60-61).

In relazione a quanto descritto, dovranno essere previsti interventi di protezione degli alberi in fase di approntamento del cantiere. L'esatta definizione delle procedure e delle piante da proteggere verrà definita nella successiva fase progettuale. In questa sede si danno solo indicazioni preliminari per la corretta gestione delle piante in fase di cantiere.

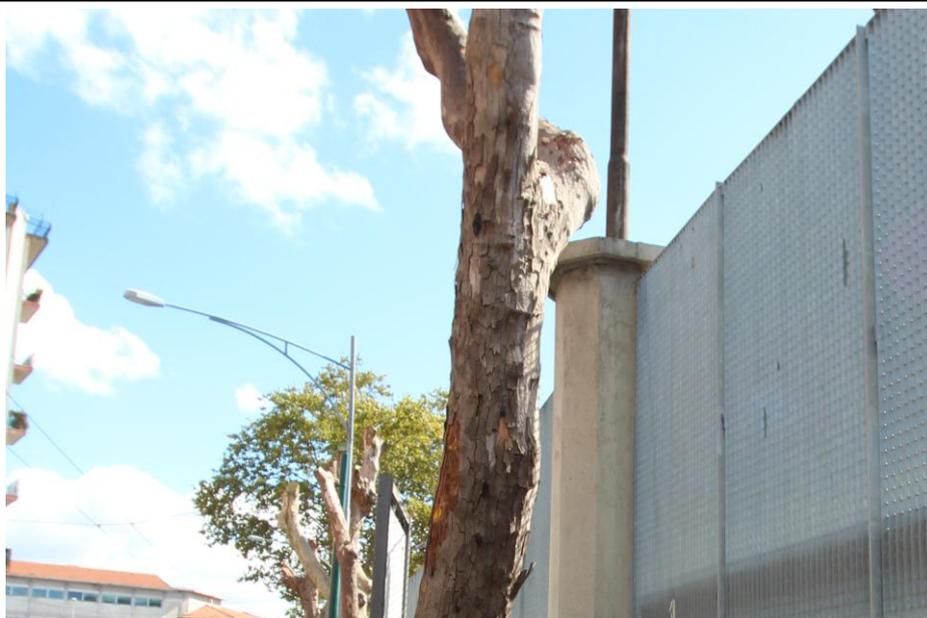
RILIEVO FOTOGRAFICO ANOMALIE

ID ESEMPLARE		02
Opera	Riqualificazione funzionale architettonica dell'interfaccia Porto –Città della Spezia.	
Viabilità di riferimento	Viale San Bartolomeo – La Spezia	
Interferenza con le lavorazioni	nessuna	
RILIEVO		
Data	09/09/2013	
Rilevatore	Dott. Brizzi	
CARATTERISTICHE GENERALI ESEMPLARE		
Nome volgare	Platano Comune	
Nome specifico	<i>Platanus x hybrida</i>	
Famiglia	Platanaceae	
Circonferenza misurata a 1,30 m da colletto (cm)	97	
Diametro calcolato a 1,30 m da colletto (cm)	31	
Altezza esemplare (m)	8-12	
Note varie		
STATO FITOSANITARIO DELL'ESEMPLARE		
Radici	Fusto	
<i>Radici affioranti</i>	<i>Compartimentazioni</i>	
<i>Ferite aperte/cicatrizzazioni</i>	<i>Ferite aperte</i>	
<i>Carie</i>	<i>Ferite cicatrizzate</i>	
<i>Carpofori</i>	<i>Ferite da potatura</i>	
Colletto	<i>Carie</i>	
<i>Compartimentazioni</i>	<i>Carpofori</i>	
<i>Ferite aperte</i>	Chioma	
<i>Carie</i>	<i>Compartimentazioni</i>	
<i>Carpofori</i>	<i>Ferite aperte</i>

<i>Ferite cicatrizzate</i>	<i>Carpofori</i>	
Altre anomalie	<i>Cavità branche</i>	
<i>Rami secchi</i>	<i>Carie su branche</i>	
<i>Chioma diradata</i>	<i>Carie su inserzione rami</i>	
<i>Chioma asimmetrica ◀</i>	<i>Carie su taglio potatura</i>	
<i>Pianta inclinata</i>	<i>Ferite cicatrizzate</i>	
<i>Pianta capitozzata ◀</i>		
VALUTAZIONE SINTETICA DELLO STATO FITOSANITARIO DELL'ESEMPLARE E V.O. ALL'ABBATTIMENTO		
Classe fitostatica FRC	B.

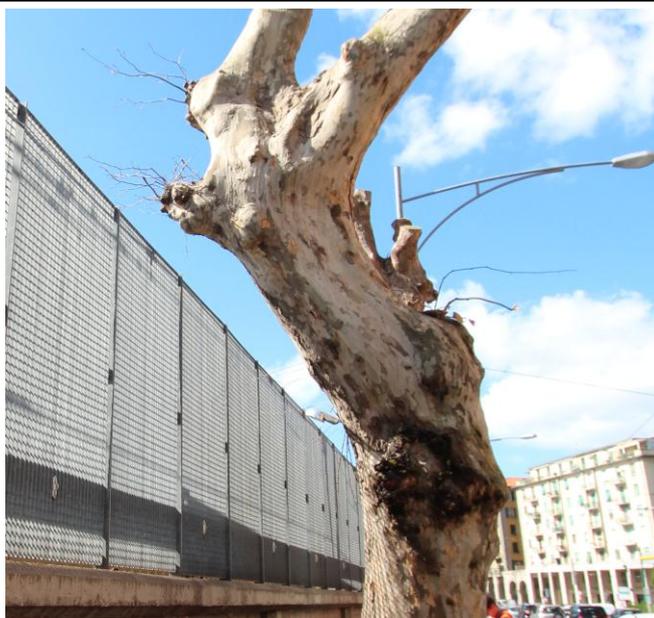
RILIEVO FOTOGRAFICO ANOMALIE

ID ESEMPLARE		05
Opera	Riqualificazione funzionale architettonica dell'interfaccia Porto –Città della Spezia.	
Viabilità di riferimento	Viale San Bartolomeo – La Spezia	
Interferenza con le lavorazioni	nessuna	
RILIEVO		
Data	09/09/2013	
Rilevatore	Dott. Brizzi	
CARATTERISTICHE GENERALI ESEMPLARE		
Nome volgare	Platano Comune	
Nome specifico	<i>Platanus x hybrida</i>	
Famiglia	Platanaceae	
Circonferenza misurata a 1,30 m da colletto (cm)	242	
Diametro calcolato a 1,30 m da colletto (cm)	77	
Altezza esemplare (m)	12-18	
Note varie	Colletto necrosi	
STATO FITOSANITARIO DELL'ESEMPLARE		
Radici	Fusto	
<i>Radici affioranti</i>	<i>Compartimentazioni</i>	
<i>Ferite aperte/cicatrizzazioni</i>	<i>Ferite aperte</i>	
<i>Carie</i>	<i>Ferite cicatrizzate</i>	
<i>Carpofori</i>	<i>Ferite da potatura</i>	
Colletto	<i>Carie</i>	
<i>Compartimentazioni</i>	<i>Carpofori</i>	
<i>Ferite aperte</i>	Chioma	
<i>Carie</i>	<i>Compartimentazioni</i>

<i>Carpofori</i>	<i>Ferite aperte</i>	
<i>Ferite cicatrizzate</i>	<i>Carpofori</i>	
Altre anomalie	<i>Cavità branche</i> ◀	
<i>Rami secchi</i>	<i>Carie su branche</i>	
<i>Chioma diradata</i>	<i>Carie su inserzione rami</i>	
<i>Chioma asimmetrica</i>	<i>Carie su taglio potatura</i>	
<i>Pianta inclinata</i> ◀	<i>Ferite cicatrizzate</i>	
<i>Pianta capitozzata</i> ◀		
VALUTAZIONE SINTETICA DELLO STATO FITOSANITARIO DELL'ESEMPLARE E V.O. ALL'ABBATTIMENTO		
Classe fitostatica FRC	C.

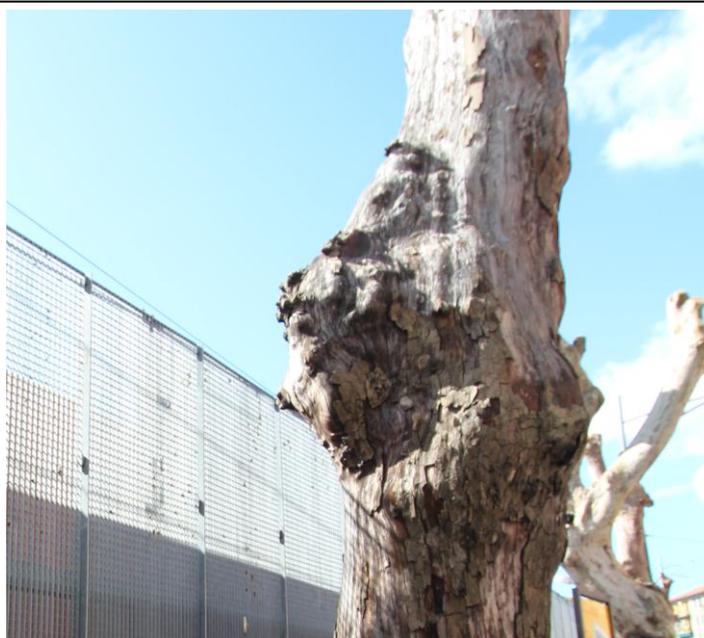
RILIEVO FOTOGRAFICO ANOMALIE

ID ESEMPLARE		06
Opera	Riqualificazione funzionale architettonica dell'interfaccia Porto –Città della Spezia.	
Viabilità di riferimento	Viale San Bartolomeo – La Spezia	
Interferenza con le lavorazioni	nessuna	
RILIEVO		
Data	09/09/2013	
Rilevatore	Dott. Brizzi	
CARATTERISTICHE GENERALI ESEMPLARE		
Nome volgare	Platano Comune	
Nome specifico	<i>Platanus x hybrida</i>	
Famiglia	Platanaceae	
Circonferenza misurata a 1,30 m da colletto (cm)	239	
Diametro calcolato a 1,30 m da colletto (cm)	76	
Altezza esemplare (m)	12-18	
Note varie	Fusto rigonfiamento	
STATO FITOSANITARIO DELL'ESEMPLARE		
Radici	Fusto	
<i>Radici affioranti</i>	<i>Compartimentazioni</i>	
<i>Ferite aperte/cicatrizzazioni</i>	<i>Ferite aperte</i>	
<i>Carie</i>	<i>Ferite cicatrizzate</i>	
<i>Carpofori</i>	<i>Ferite da potatura</i>	
Colletto	<i>Carie</i>	
<i>Compartimentazioni</i>	<i>Carpofori</i>	
<i>Ferite aperte</i>	Chioma	
<i>Carie</i>	<i>Compartimentazioni</i>

<i>Carpofori</i>	<i>Ferite aperte</i>	
<i>Ferite cicatrizzate</i>	<i>Carpofori</i>	
Altre anomalie	<i>Cavità branche</i> ◀	
<i>Rami secchi</i>	<i>Carie su branche</i>	
<i>Chioma diradata</i>	<i>Carie su inserzione rami</i>	
<i>Chioma asimmetrica</i>	<i>Carie su taglio potatura</i>	
<i>Pianta inclinata</i>	<i>Ferite cicatrizzate</i>	
<i>Pianta capitozzata</i> ◀		
VALUTAZIONE SINTETICA DELLO STATO FITOSANITARIO DELL'ESEMPLARE E V.O. ALL'ABBATTIMENTO		
Classe fitostatica FRC	D.

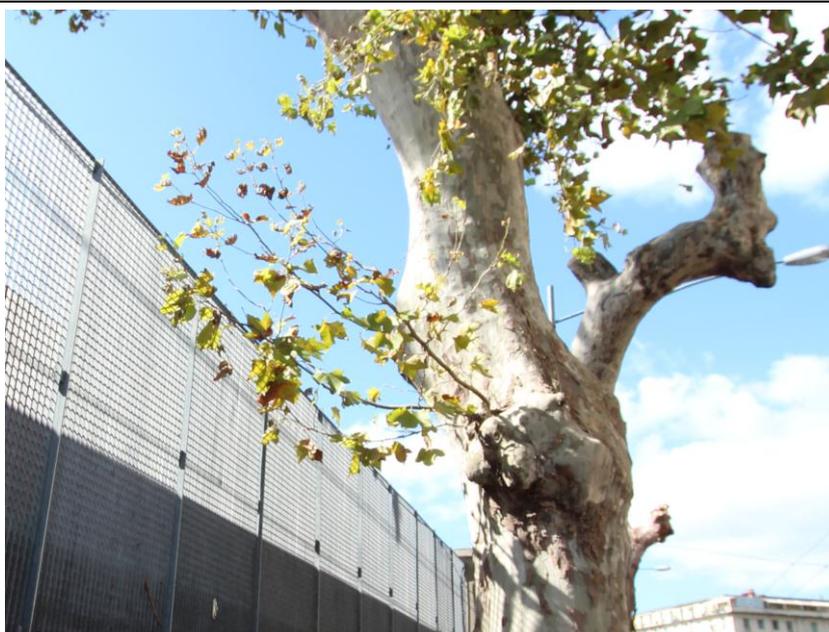
RILIEVO FOTOGRAFICO ANOMALIE

ID ESEMPLARE		08
Opera	Riqualificazione funzionale architettonica dell'interfaccia Porto –Città della Spezia.	
Viabilità di riferimento	Viale San Bartolomeo – La Spezia	
Interferenza con le lavorazioni	nessuna	
RILIEVO		
Data	09/09/2013	
Rilevatore	Dott. Brizzi	
CARATTERISTICHE GENERALI ESEMPLARE		
Nome volgare	Platano Comune	
Nome specifico	<i>Platanus x hybrida</i>	
Famiglia	Platanaceae	
Circonferenza misurata a 1,30 m da colletto (cm)	125	
Diametro calcolato a 1,30 m da colletto (cm)	40	
Altezza esemplare (m)	8-12	
Note varie	Branche codominanti	
STATO FITOSANITARIO DELL'ESEMPLARE		
Radici	Fusto	
<i>Radici affioranti</i>	<i>Compartimentazioni</i>	
<i>Ferite aperte/cicatizzazioni</i>	<i>Ferite aperte</i> ◀	
<i>Carie</i>	<i>Ferite cicatrizzate</i>	
<i>Carpofori</i>	<i>Ferite da potatura</i>	
Colletto	<i>Carie</i>	
<i>Compartimentazioni</i>	<i>Carpofori</i>	
<i>Ferite aperte</i>	Chioma	
<i>Carie</i>	<i>Compartimentazioni</i>

<i>Carpofori</i>	<i>Ferite aperte</i>	
<i>Ferite cicatrizzate</i>	<i>Carpofori</i>	
Altre anomalie	<i>Cavità branche</i>	
<i>Rami secchi</i>	<i>Carie su branche</i>	
<i>Chioma diradata</i>	<i>Carie su inserzione rami</i>	
<i>Chioma asimmetrica</i>	<i>Carie su taglio potatura</i>	
<i>Pianta inclinata</i>	<i>Ferite cicatrizzate</i>	
<i>Pianta capitozzata</i>		
VALUTAZIONE SINTETICA DELLO STATO FITOSANITARIO DELL'ESEMPLARE E V.O. ALL'ABBATTIMENTO		
Classe fitostatica FRC	B.

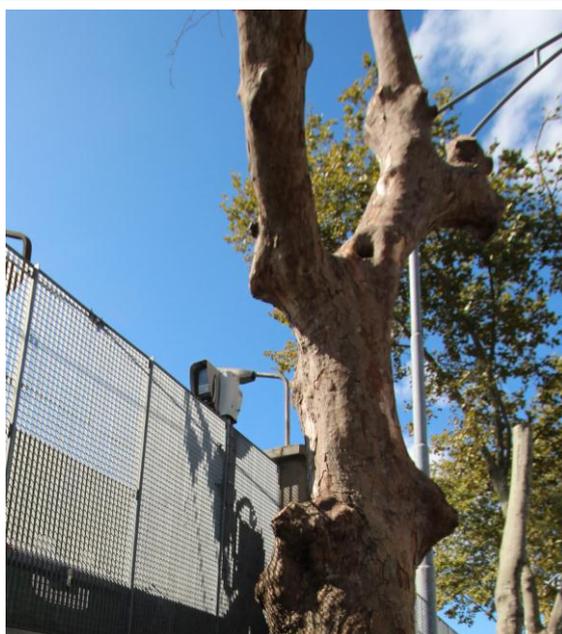
RILIEVO FOTOGRAFICO ANOMALIE

ID ESEMPLARE		11
Opera	Riqualificazione funzionale architettonica dell'interfaccia Porto –Città della Spezia.	
Viabilità di riferimento	Viale San Bartolomeo – La Spezia	
Interferenza con le lavorazioni	nessuna	
RILIEVO		
Data	09/09/2013	
Rilevatore	Dott. Brizzi	
CARATTERISTICHE GENERALI ESEMPLARE		
Nome volgare	Platano Comune	
Nome specifico	<i>Platanus x hybrida</i>	
Famiglia	Platanaceae	
Circonferenza misurata a 1,30 m da colletto (cm)	182	
Diametro calcolato a 1,30 m da colletto (cm)	58	
Altezza esemplare (m)	12-18	
Note varie		
STATO FITOSANITARIO DELL'ESEMPLARE		
Radici	Fusto	
<i>Radici affioranti ◀</i>	<i>Compartimentazioni</i>	
<i>Ferite aperte/cicatrizzazioni</i>	<i>Ferite aperte</i>	
<i>Carie</i>	<i>Ferite cicatrizzate</i>	
<i>Carpofori</i>	<i>Ferite da potatura</i>	
Colletto	<i>Carie</i>	
<i>Compartimentazioni</i>	<i>Carpofori</i>	
<i>Ferite aperte</i>	Chioma	
<i>Carie</i>	<i>Compartimentazioni</i>	
<i>Carpofori</i>	<i>Ferite aperte</i>

<i>Ferite cicatrizzate</i>	<i>Carpofori</i>	
Altre anomalie	<i>Cavità branche</i>	
<i>Rami secchi</i>	<i>Carie su branche</i>	
<i>Chioma diradata</i>	<i>Carie su inserzione rami</i>	
<i>Chioma asimmetrica</i>	<i>Carie su taglio potatura</i>	
<i>Pianta inclinata ◀</i>	<i>Ferite cicatrizzate</i>	
<i>Pianta capitozzata ◀</i>		
VALUTAZIONE SINTETICA DELLO STATO FITOSANITARIO DELL'ESEMPLARE E V.O. ALL'ABBATTIMENTO		
Classe fitostatica FRC	B.

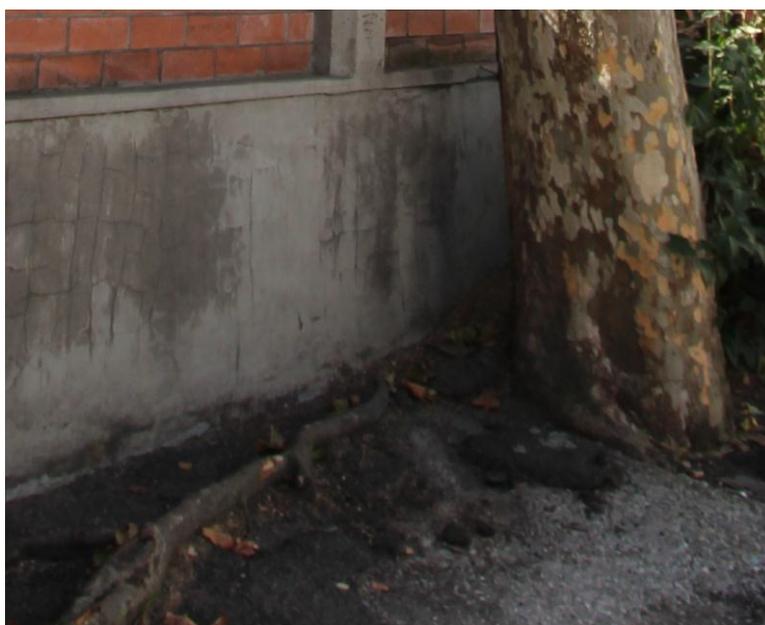
RILIEVO FOTOGRAFICO ANOMALIE

ID ESEMPLARE		12
Opera	Riqualificazione funzionale architettonica dell'interfaccia Porto –Città della Spezia.	
Viabilità di riferimento	Viale San Bartolomeo – La Spezia	
Interferenza con le lavorazioni	Totale	
RILIEVO		
Data	09/09/2013	
Rilevatore	Dott. Brizzi	
CARATTERISTICHE GENERALI ESEMPLARE		
Nome volgare	Platano Comune	
Nome specifico	<i>Platanus x hybrida</i>	
Famiglia	Platanaceae	
Circonferenza misurata a 1,30 m da colletto (cm)	220	
Diametro calcolato a 1,30 m da colletto (cm)	70	
Altezza esemplare (m)	12-18	
Note varie	Colletto cavità occulta	
STATO FITOSANITARIO DELL'ESEMPLARE		
Radici	Fusto	
<i>Radici affioranti</i>	<i>Compartimentazioni</i>	
<i>Ferite aperte/cicatrizzazioni</i>	<i>Ferite aperte</i> ◀	
<i>Carie</i>	<i>Ferite cicatrizzate</i>	
<i>Carpofori</i>	<i>Ferite da potatura</i>	
Colletto	<i>Carie</i>	
<i>Compartimentazioni</i>	<i>Carpofori</i>	
<i>Ferite aperte</i>	Chioma	
<i>Carie</i>	<i>Compartimentazioni</i>

<i>Carpofori</i>	<i>Ferite aperte</i>	
<i>Ferite cicatrizzate</i>	<i>Carpofori</i>	
Altre anomalie	<i>Cavità branche</i> ◀	
<i>Rami secchi</i>	<i>Carie su branche</i>	
<i>Chioma diradata</i>	<i>Carie su inserzione rami</i>	
<i>Chioma asimmetrica</i>	<i>Carie su taglio potatura</i>	
<i>Pianta inclinata</i>	<i>Ferite cicatrizzate</i>	
<i>Pianta capitozzata</i> ◀		
VALUTAZIONE SINTETICA DELLO STATO FITOSANITARIO DELL'ESEMPLARE E V.O. ALL'ABBATTIMENTO		
Classe fitostatica FRC	D.

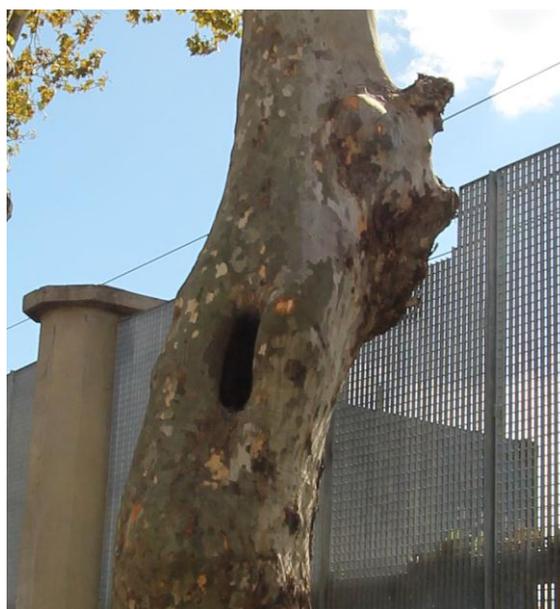
RILIEVO FOTOGRAFICO ANOMALIE

ID ESEMPLARE		13
Opera	Riqualificazione funzionale architettonica dell'interfaccia Porto –Città della Spezia.	
Viabilità di riferimento	Viale San Bartolomeo – La Spezia	
Interferenza con le lavorazioni	totale	
RILIEVO		
Data	09/09/2013	
Rilevatore	Dott. Brizzi	
CARATTERISTICHE GENERALI ESEMPLARE		
Nome volgare	Platano Comune	
Nome specifico	<i>Platanus x hybrida</i>	
Famiglia	Platanaceae	
Circonferenza misurata a 1,30 m da colletto (cm)	232	
Diametro calcolato a 1,30 m da colletto (cm)	74	
Altezza esemplare (m)	12-18	
Note varie		
STATO FITOSANITARIO DELL'ESEMPLARE		
Radici	Fusto	
<i>Radici affioranti</i> ◀	<i>Compartimentazioni</i>	
<i>Ferite aperte/cicatrizzazioni</i>	<i>Ferite aperte</i>	
<i>Carie</i>	<i>Ferite cicatrizzate</i>	
<i>Carpofori</i>	<i>Ferite da potatura</i>	
Colletto	<i>Carie</i>	
<i>Compartimentazioni</i>	<i>Carpofori</i>	
<i>Ferite aperte</i> ◀	Chioma	
<i>Carie</i>	<i>Compartimentazioni</i>	
<i>Carpofori</i>	<i>Ferite aperte</i>

<i>Ferite cicatrizzate</i>	<i>Carpofori</i>	
Altre anomalie	<i>Cavità branche</i> ◀	
<i>Rami secchi</i>	<i>Carie su branche</i>	
<i>Chioma diradata</i>	<i>Carie su inserzione rami</i>	
<i>Chioma asimmetrica</i>	<i>Carie su taglio potatura</i>	
<i>Pianta inclinata</i> ◀	<i>Ferite cicatrizzate</i>	
<i>Pianta capitozzata</i> ◀		
VALUTAZIONE SINTETICA DELLO STATO FITOSANITARIO DELL'ESEMPLARE E V.O. ALL'ABBATTIMENTO		
Classe fitostatica FRC	C.

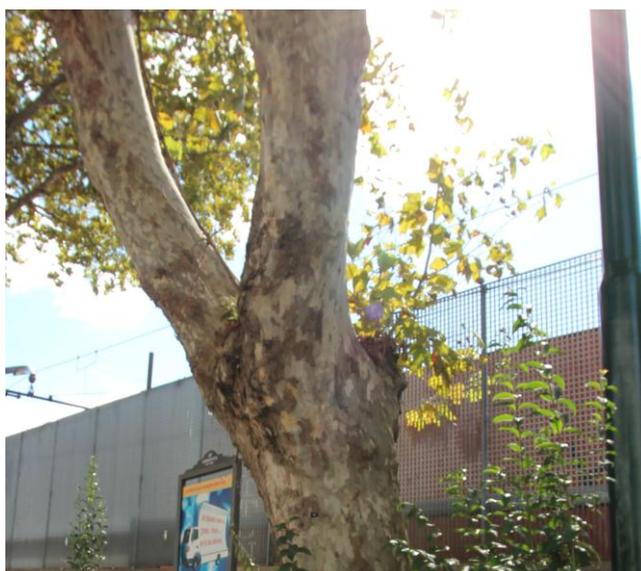
RILIEVO FOTOGRAFICO ANOMALIE

ID ESEMPLARE		17
Opera	Riqualificazione funzionale architettonica dell'interfaccia Porto –Città della Spezia.	
Viabilità di riferimento	Viale San Bartolomeo – La Spezia	
Interferenza con le lavorazioni	parziale	
RILIEVO		
Data	09/09/2013	
Rilevatore	Dott. Brizzi	
CARATTERISTICHE GENERALI ESEMPLARE		
Nome volgare	Platano Comune	
Nome specifico	<i>Platanus x hybrida</i>	
Famiglia	Platanaceae	
Circonferenza misurata a 1,30 m da colletto (cm)	260	
Diametro calcolato a 1,30 m da colletto (cm)	83	
Altezza esemplare (m)	12-18	
Note varie	Colletto interferenze manufatti – Castello ferite cicatrizzate	
STATO FITOSANITARIO DELL'ESEMPLARE		
Radici	Fusto	
<i>Radici affioranti</i> ◀	<i>Compartimentazioni</i>	
<i>Ferite aperte/cicatrizzazioni</i>	<i>Ferite aperte</i>	
<i>Carie</i>	<i>Ferite cicatrizzate</i> ◀	
<i>Carpofori</i>	<i>Ferite da potatura</i>	
Colletto	<i>Carie</i>	
<i>Compartimentazioni</i>	<i>Carpofori</i>	
<i>Ferite aperte</i>	Chioma

<i>Carie</i>	<i>Compartimentazioni</i>	
<i>Carpofori</i>	<i>Ferite aperte</i>	
<i>Ferite cicatrizzate</i>	<i>Carpofori</i>	
Altre anomalie	<i>Cavità branche</i> ◀	
<i>Rami secchi</i>	<i>Carie su branche</i>	
<i>Chioma diradata</i>	<i>Carie su inserzione rami</i>	
<i>Chioma asimmetrica</i>	<i>Carie su taglio potatura</i>	
<i>Pianta inclinata</i>	<i>Ferite cicatrizzate</i>	
<i>Pianta capitozzata</i> ◀		
VALUTAZIONE SINTETICA DELLO STATO FITOSANITARIO DELL'ESEMPLARE E V.O. ALL'ABBATTIMENTO		
Classe fitostatica FRC	C.

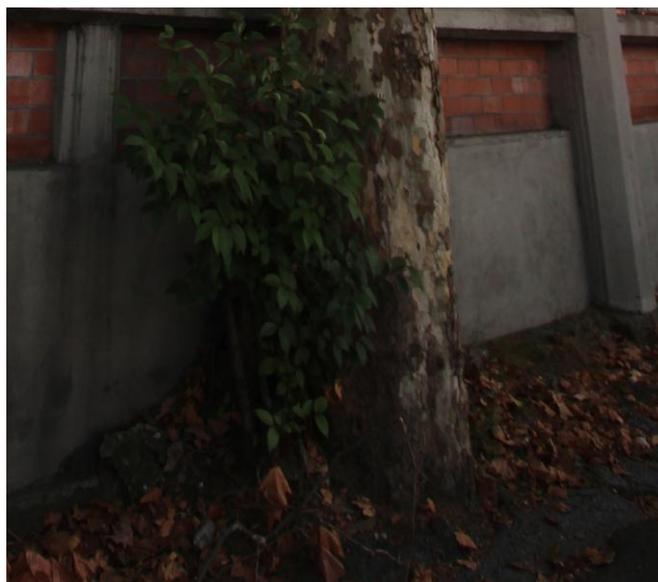
RILIEVO FOTOGRAFICO ANOMALIE

ID ESEMPLARE		18
Opera	Riqualificazione funzionale architettonica dell'interfaccia Porto –Città della Spezia.	
Viabilità di riferimento	Viale San Bartolomeo – La Spezia	
Interferenza con le lavorazioni	nessuna	
RILIEVO		
Data	09/09/2013	
Rilevatore	Dott. Brizzi	
CARATTERISTICHE GENERALI ESEMPLARE		
Nome volgare	Platano Comune	
Nome specifico	<i>Platanus x hybrida</i>	
Famiglia	Platanaceae	
Circonferenza misurata a 1,30 m da colletto (cm)	185	
Diametro calcolato a 1,30 m da colletto (cm)	59	
Altezza esemplare (m)	12-18	
Note varie		
STATO FITOSANITARIO DELL'ESEMPLARE		
Radici	Fusto	
<i>Radici affioranti ◀</i>	<i>Compartimentazioni</i>	
<i>Ferite aperte/cicatizzazioni</i>	<i>Ferite aperte</i>	
<i>Carie</i>	<i>Ferite cicatrizzate</i>	
<i>Carpofori</i>	<i>Ferite da potatura</i>	
Colletto	<i>Carie</i>	
<i>Compartimentazioni</i>	<i>Carpofori</i>	
<i>Ferite aperte</i>	Chioma	
<i>Carie</i>	<i>Compartimentazioni</i>	
<i>Carpofori</i>	<i>Ferite aperte</i>

<i>Ferite cicatrizzate</i>	<i>Carpofori</i>	
Altre anomalie	<i>Cavità branche</i>	
<i>Rami secchi</i>	<i>Carie su branche</i>	
<i>Chioma diradata</i>	<i>Carie su inserzione rami</i>	
<i>Chioma asimmetrica</i>	<i>Carie su taglio potatura</i>	
<i>Pianta inclinata ◀</i>	<i>Ferite cicatrizzate</i>	
<i>Pianta capitozzata</i>		
VALUTAZIONE SINTETICA DELLO STATO FITOSANITARIO DELL'ESEMPLARE E V.O. ALL'ABBATTIMENTO		
Classe fitostatica FRC	B.

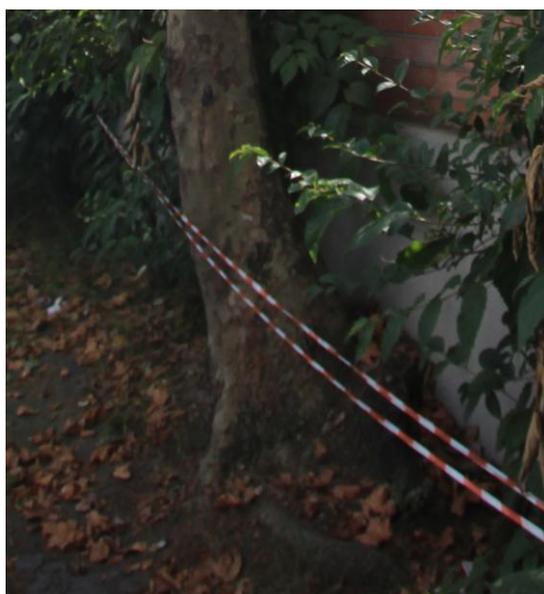
RILIEVO FOTOGRAFICO ANOMALIE

ID ESEMPLARE		20
Opera	Riqualificazione funzionale architettonica dell'interfaccia Porto –Città della Spezia.	
Viabilità di riferimento	Viale San Bartolomeo – La Spezia	
Interferenza con le lavorazioni	Parziale (base)	
RILIEVO		
Data	09/09/2013	
Rilevatore	Dott. Brizzi	
CARATTERISTICHE GENERALI ESEMPLARE		
Nome volgare	Platano Comune	
Nome specifico	<i>Platanus x hybrida</i>	
Famiglia	Platanaceae	
Circonferenza misurata a 1,30 m da colletto (cm)	160	
Diametro calcolato a 1,30 m da colletto (cm)	51	
Altezza esemplare (m)	12-18	
Note varie	Radice cordoni lesionati	
STATO FITOSANITARIO DELL'ESEMPLARE		
Radici	Fusto	
<i>Radici affioranti ◀</i>	<i>Compartimentazioni</i>	
<i>Ferite aperte/cicatrizzazioni</i>	<i>Ferite aperte ◀</i>	
<i>Carie</i>	<i>Ferite cicatrizzate</i>	
<i>Carpofori</i>	<i>Ferite da potatura</i>	
Colletto	<i>Carie</i>	
<i>Compartimentazioni</i>	<i>Carpofori</i>	
<i>Ferite aperte</i>	Chioma	
<i>Carie</i>	<i>Compartimentazioni</i>

<i>Carpofori</i>	<i>Ferite aperte</i>	
<i>Ferite cicatrizzate</i>	<i>Carpofori</i>	
Altre anomalie	<i>Cavità branche</i>	
<i>Rami secchi</i>	<i>Carie su branche</i>	
<i>Chioma diradata</i>	<i>Carie su inserzione rami</i>	
<i>Chioma asimmetrica</i>	<i>Carie su taglio potatura</i>	
<i>Pianta inclinata ◀</i>	<i>Ferite cicatrizzate</i>	
<i>Pianta capitozzata</i>		
VALUTAZIONE SINTETICA DELLO STATO FITOSANITARIO DELL'ESEMPLARE E V.O. ALL'ABBATTIMENTO		
Classe fitostatica FRC	C.
