CONTRATTO ISTITUZIONALE DI SVILUPPO PER LA REALIZZAZIONE DELLA DIRETTRICE FERROVIARIA NAPOLI-BARI-LECCE-TARANTO

LINEA POTENZA - FOGGIA - AMMODERNAMENTO

INDAGINI 2014

RELAZIONE RILIEVI VISIVI

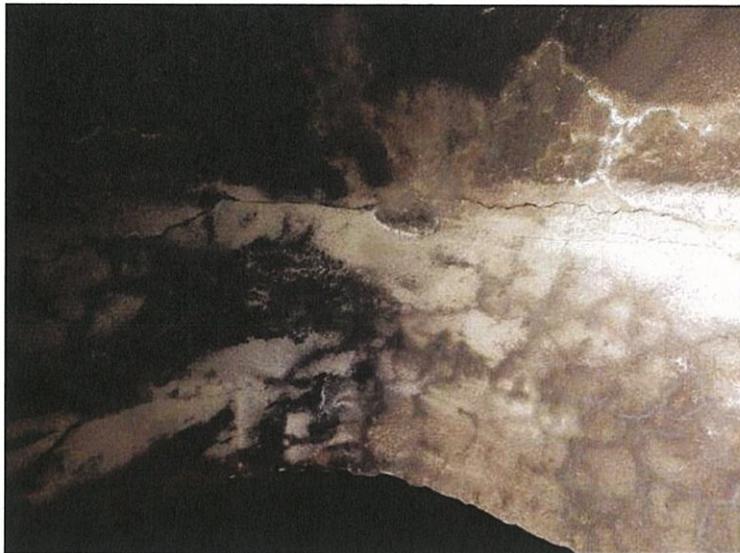
Si individuano essenzialmente due aree fortemente ammalorate. La prima, situata presso l'imbocco lato Melfi, per circa 15 m presenta una diffusa umidità accompagnata da fenomeni di alterazione del rivestimento, localizzati nella zona delle reni su entrambe i lati della galleria; da evidenziare la presenza di una lesione trasversale, con apertura massima di circa 1÷2 cm in calotta, a circa 2 m dall'imbocco (Foto 1).

Foto 1 – Lesione in calotta pk rel. 2 m

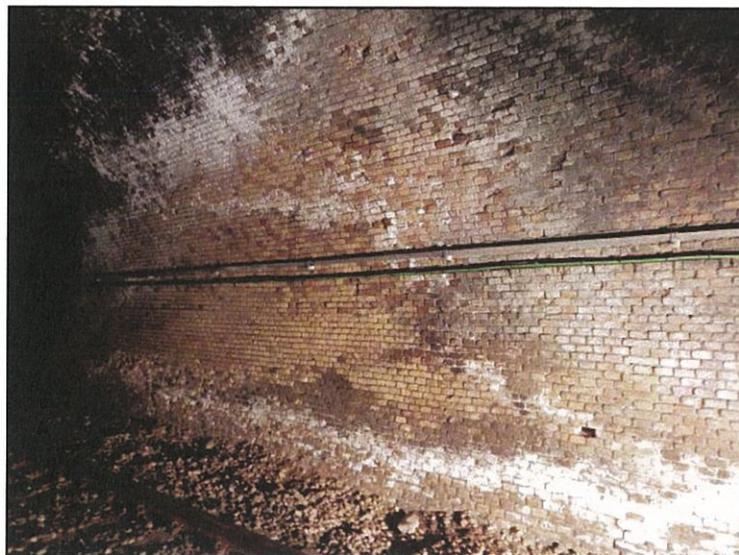
Foto 2 – Umidità diffusa (rene destro) pk rel. 195 m

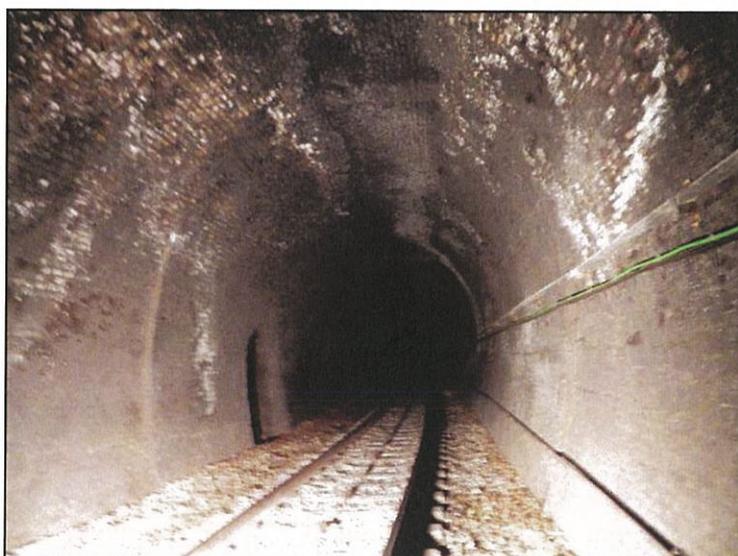
Nell'insieme la galleria risulta piuttosto ammalorata. Procedendo con progressive relative a partire dall'imbocco lato Melfi, per i primi 8 m dal portale il rivestimento in muratura è coperto da uno strato di gunite che presenta locali concentrazioni di umidità lungo quasi tutto lo sviluppo della sezione. Tra 20 e 35 m vi è umidità concentrata nella zona delle reni, con locali fenomeni di alterazione dei laterizi e perdita di malta. A 40 m si registra un cambio di sagoma con restringimento della sezione di intradosso. Dai 65 ai 100 m si osservano diffusi fenomeni di alterazione del rivestimento causati da umidità lungo quasi tutto lo sviluppo della sezione con alterazione dei laterizi e perdita della malta (Foto 3).

Foto 3 – Umidità diffusa (rene destro) pk rel. 70 m

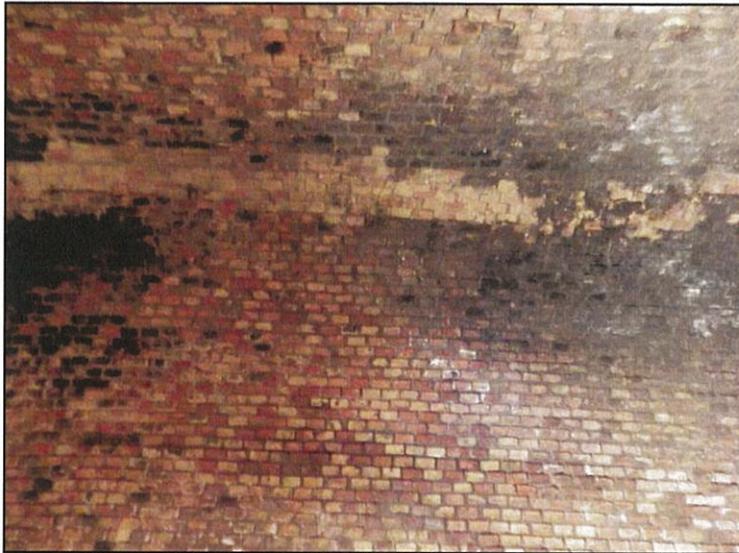
A 110 m vi è un altro cambio di sagoma con un ulteriore leggero restringimento del profilo d'intradosso; da 125 a 200 m si osservano fenomeni di alterazione del rivestimento causati dall'umidità, diffusi su quasi tutto lo sviluppo della sezione della galleria, con alterazione dei laterizi e degrado della malta specialmente in calotta a partire da 125 fino a 160 m; in particolare, a circa 145 m, i laterizi risultano fortemente alterati e totalmente privi di malta cementizia e si rilevano venute d'acqua (Foto 4).

Foto 4. Laterizi fortemente alterati e privi di malta (calotta) pk rel. 150 m

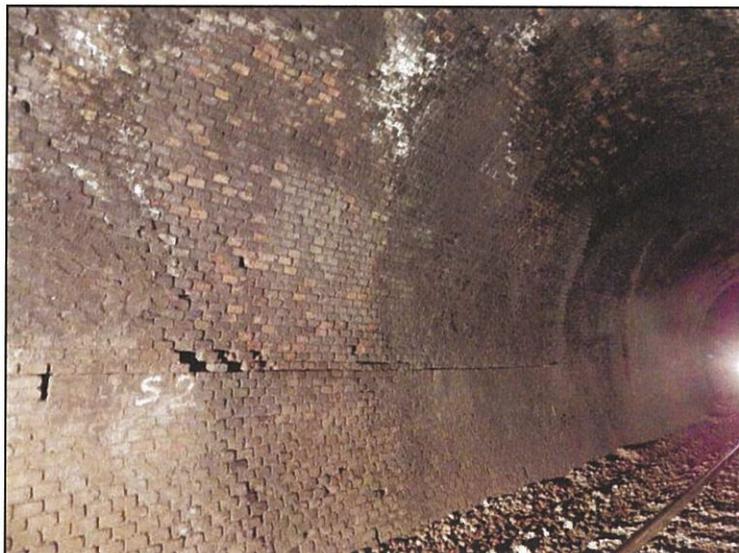
Infine, dai 200 m fino all'altro imbocco, la galleria è esposta ad umidità pervasiva e diffusa lungo tutto lo sviluppo della sezione con particolare concentrazione sul lato sinistro; si evidenziano lesioni su entrambe i lati; intorno ai 230 m i laterizi sembrano leggermente dislocati in prossimità delle lesioni che corrono orizzontalmente lungo i giunti tra file di mattoni (Foto 5).

Foto 5: Laterizi alterati e dislocati in prossimità di una lesione pk rel. 230 m

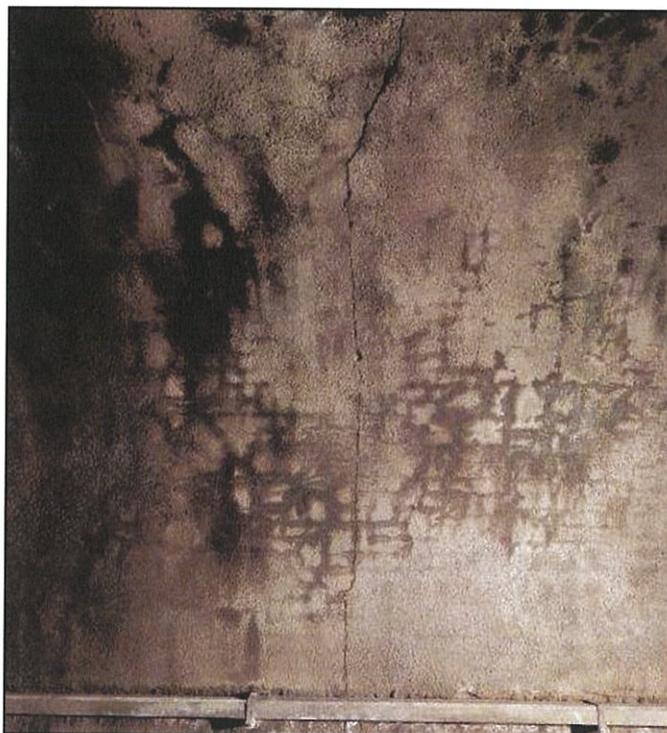
Si segnalano infine due lesioni trasversali nel rivestimento, di modesta apertura (pochi mm), che si sviluppano lungo tutto il profilo di intradosso, in corrispondenza delle progressive relative 132 m (Foto 6) e 149 m circa.

Foto 6: Lesione pk rel. 132 m

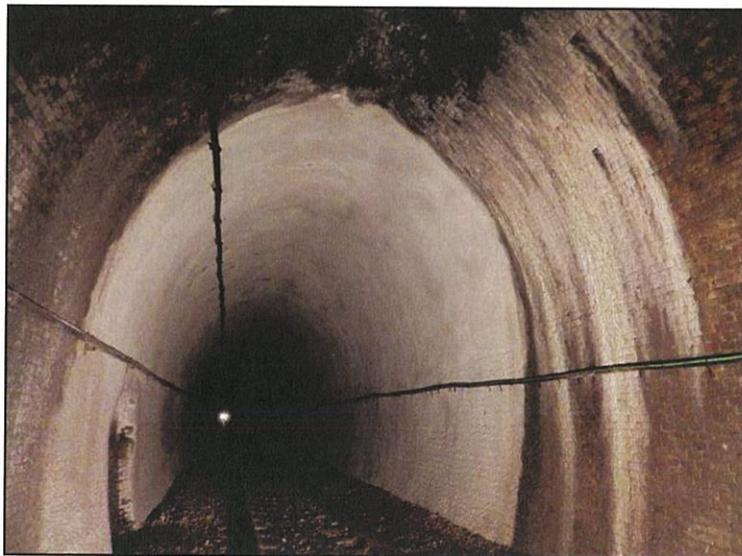
Foto 7. Concrezioni biancastre pk rel. 26 m

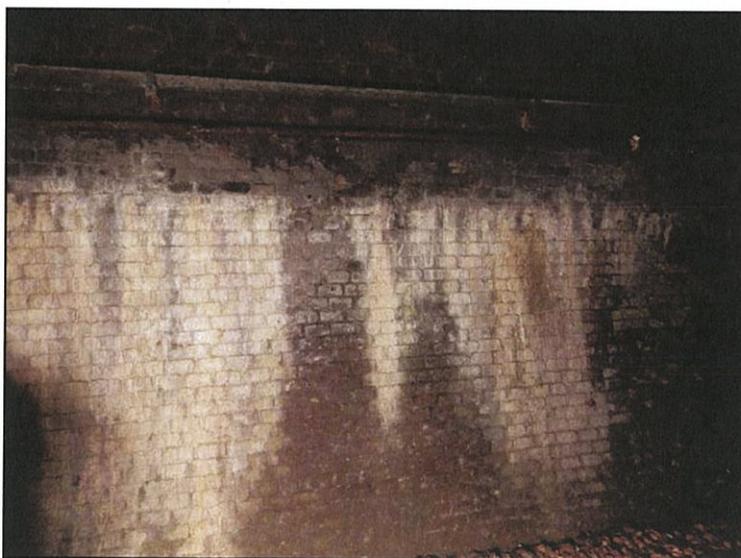
Il primo settore descritto è caratterizzato da diffusa umidità e dalla presenza di concrezioni calcaree biancastre che si concentrano sui piedritti, in particolare alla progressiva 45 m, sul piedritto sinistro, vi è elevata umidità con stillicidi e piccole venute d'acqua (Foto 8).

Foto 8. Concrezioni e venute d'acqua pk rel. 45 m

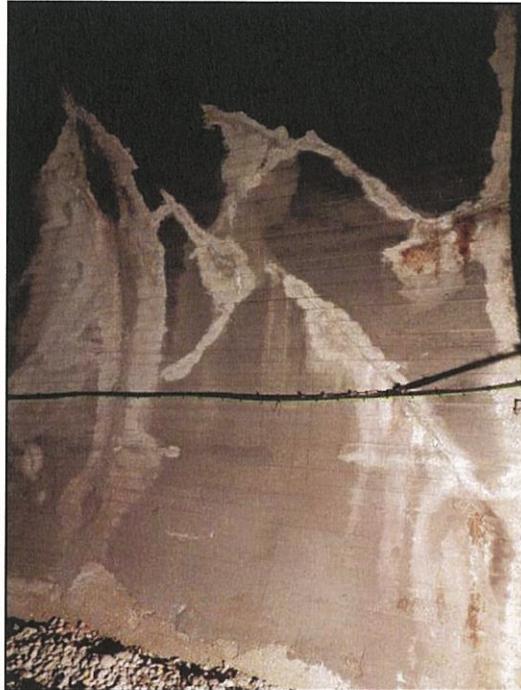
Nel settore con il rivestimento in calcestruzzo si notano diverse famiglie di lesioni diversamente orientate e concentrate nella zona del piedritto-rene destro, con diffusi fenomeni di alterazione legati all'umidità e alla presenza d'acqua tra le lesioni (Foto 9).

Foto 9. Lesioni nel rivestimento in calcestruzzo (piedritto destro) pk rel. 70 m

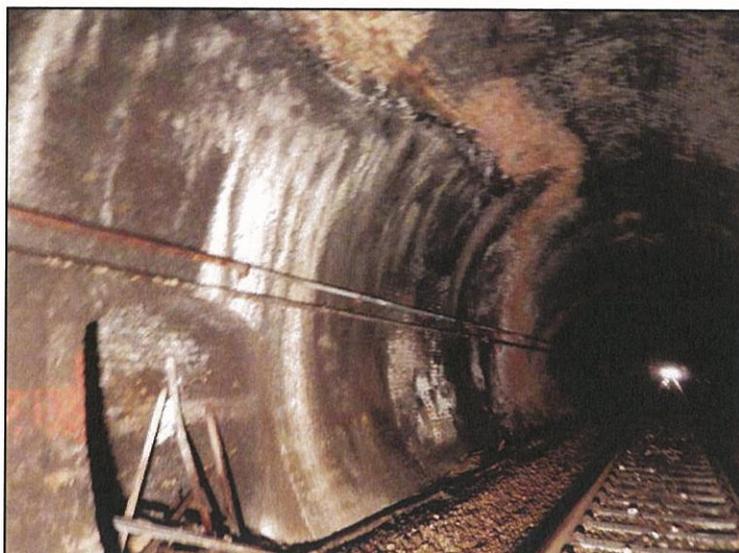
Nella tratta terminale con rivestimento in muratura, fino a progressiva 160 m vi è un settore sul piedritto-rene sinistro molto ammalorato, con umidità molto elevata e diffusa, presenza di muffe e concrezioni calcaree biancastre, associate a diffusi stillicidi e venute d'acqua in prossimità della nicchia n° 3 (Foto 10).

Foto 10. Settore fortemente umido con stillicidio d'acqua pk rel. 130 m

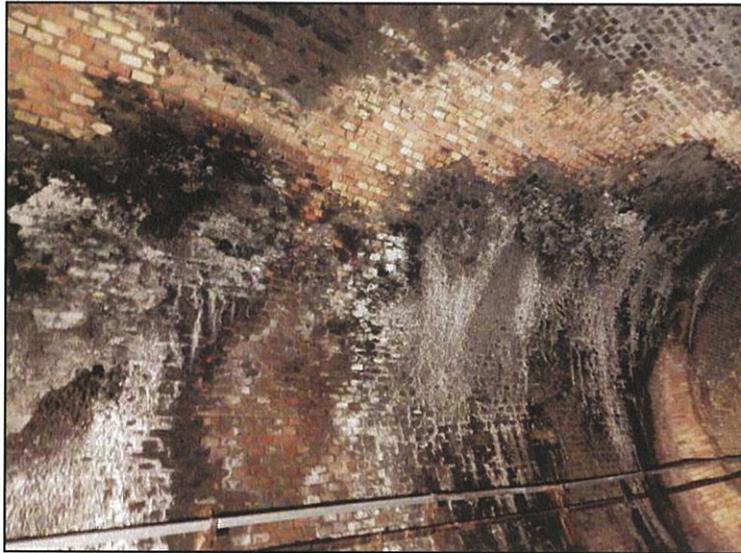
Foto 11. Lesione nel rivestimento in laterizi (piedritto sinistro) pk rel. 142 m

A seguire tra i 140 e 145 m si evidenzia la presenza di una lesione sul piedritto sinistro (Foto 11).

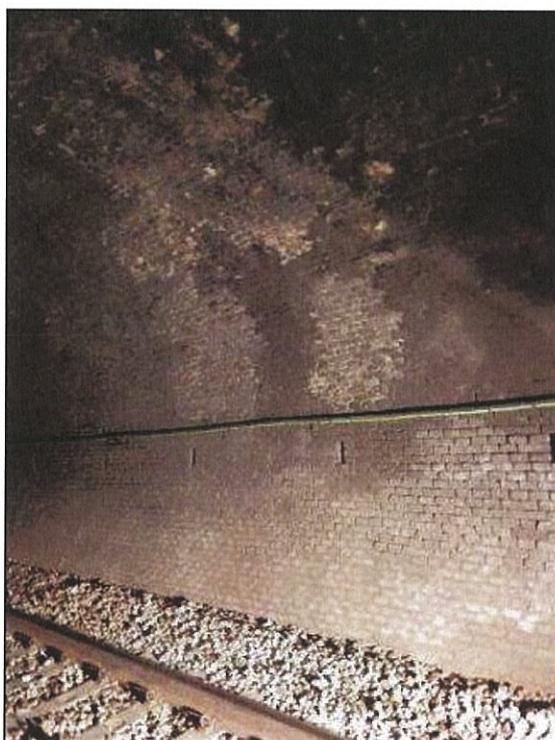
La galleria non presenta problematiche particolari salvo alcune zone di umidità isolata prevalentemente in calotta o alle reni a distanze di 15, 20 e 40 m dall'imbocco lato Melfi. Tra 80 e 85 m circa i laterizi risultano alterati dall'umidità per un settore che si sviluppa sull'intera sezione della galleria (Foto 12).

Foto 12. Laterizi alterati dall'umidità (rene destro) pk rel. 83 m

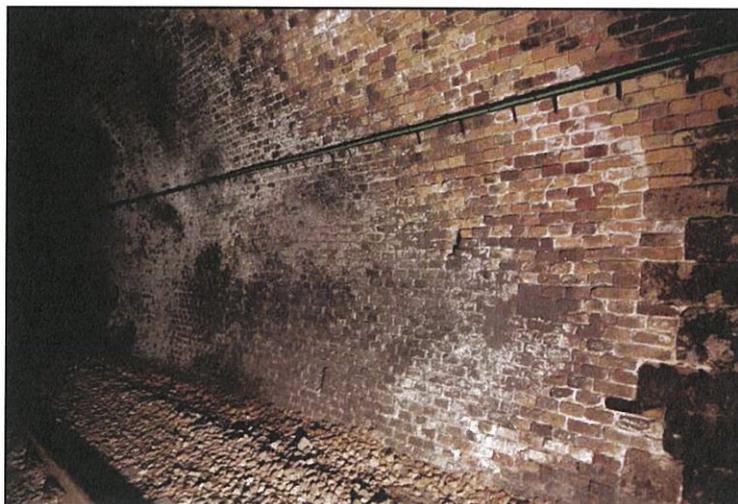
A 5÷6 m dall'imbocco lato Melfi vi è un'importante lesione con un'apertura massima di 2÷3 cm (Foto 14) che interessa l'intero profilo di intradosso della galleria ed è circondata da altre famiglie di lesioni minori.

Foto 14. Lesioni pk rel. 5 m

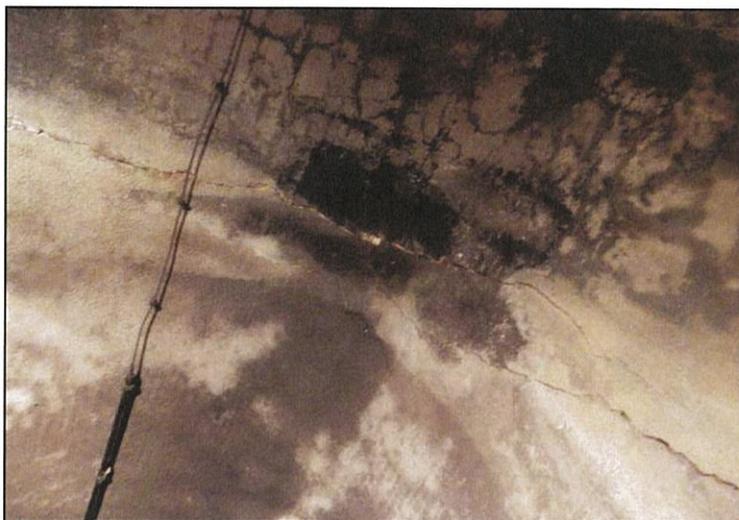
Tra i 23 e 43 m, nella zona del piedritto-rene destro, vi è una diffusa umidità accompagnata da locali fenomeni di alterazione dei laterizi con perdita della malta cementizia (Foto 15).

Foto 15: Umidità diffusa e laterizi alterati pk rel. 40 m

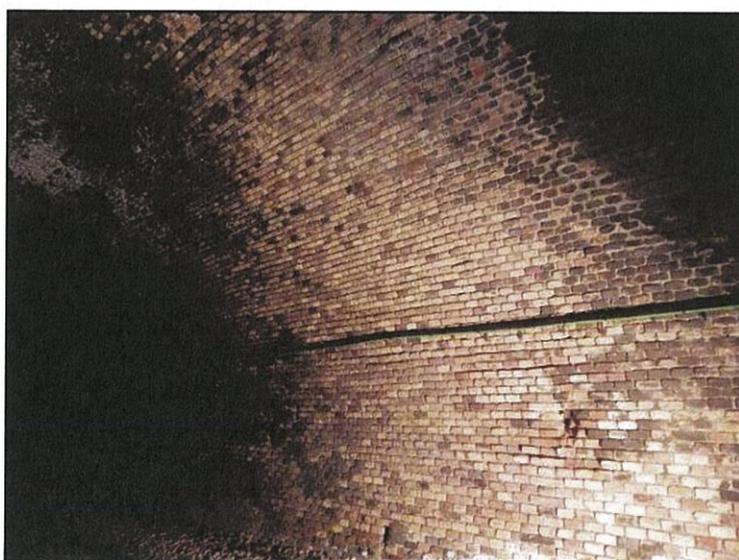
A seguire, fino ai 362 m, vi è un'area con umidità diffusa, accompagnata da una superficiale alterazione dei laterizi. Si riscontrano anche laterizi fortemente alterati e assenza di malta cementizia (Foto 16) prevalentemente sul lato sinistro.

Foto 16. Umidità diffusa e laterizi alterati (piedritto/rene destro) pk rel. 345 m

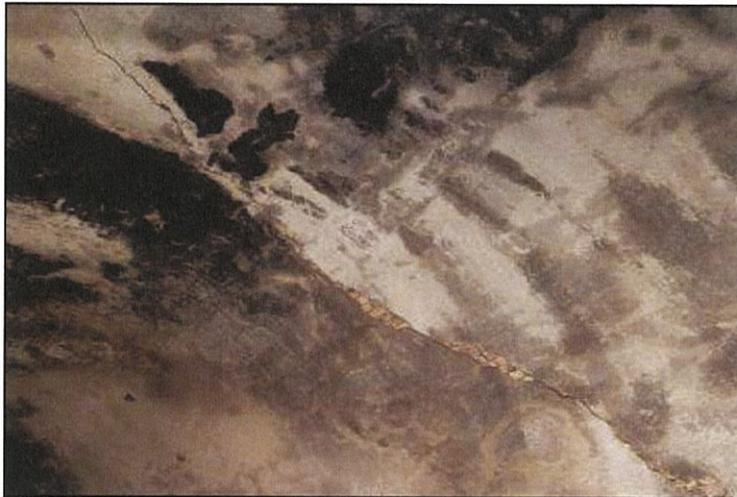
Tra i 65 m e l'imbocco, il rivestimento è ricoperto da uno strato di gunite; questa zona è leggermente più ammalorata e si osserva la presenza di una lesione trasversale lungo l'intero sviluppo della sezione a 95 m (Foto 18).

Foto 18. Lesione (rene destro) pk rel. 95 m

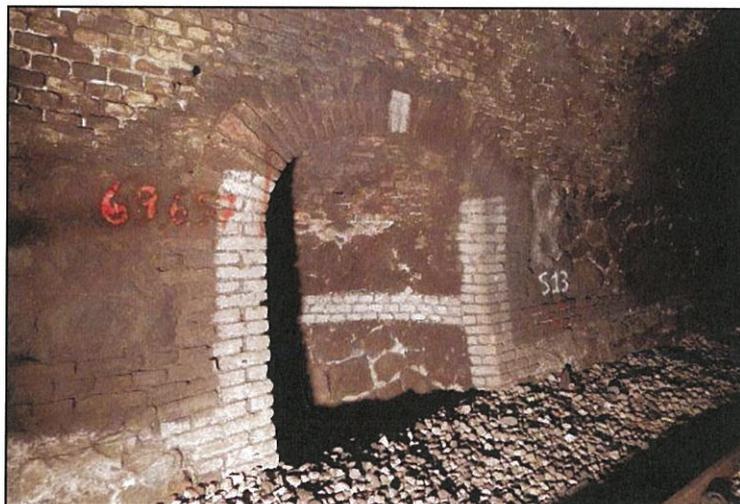
Foto 19. Presenza di umidità (piedritto sinistro) pk rel. 90 m

A partire dalla progressiva 40 m e fino alla 230 m, si osserva diffusa umidità su tutta la galleria e prevalentemente nella zona di calotta (Foto 19); le tratte più umide sono tra 115 e 130 m, tra 180 e 197 m e tra 210 e 227 m circa. Il fenomeno è particolarmente accentuato intorno alla progressiva 210 m, dove si evidenzia un diffuso stillicidio d'acqua.

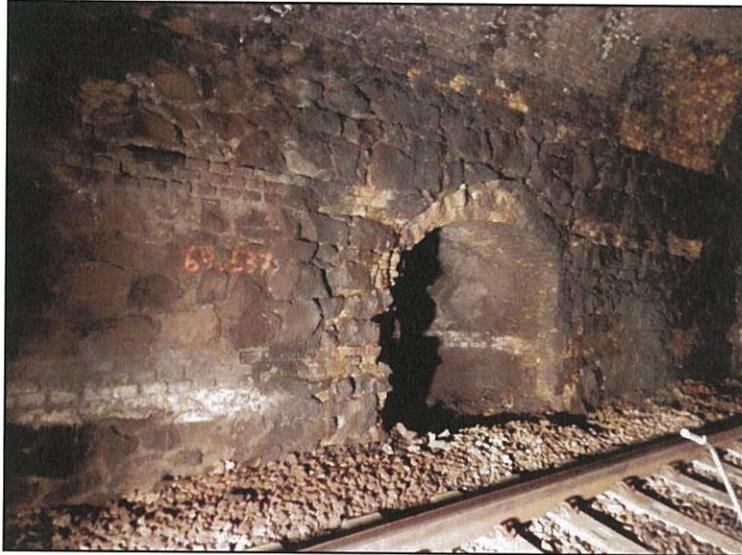
Foto 20. Presenza di umidità (piedritto sinistro) nicchia n°3 pk rel 240 m

Anche presso la nicchia n° 3 (intorno ai 240 m) vi sono diffusi fenomeni di alterazione dei laterizi e dei blocchi lapidei per elevata umidità e stillicidio d'acqua (Foto 20). Situazioni simili si osservano anche nell'intorno delle nicchie n° 2 e n° 1.

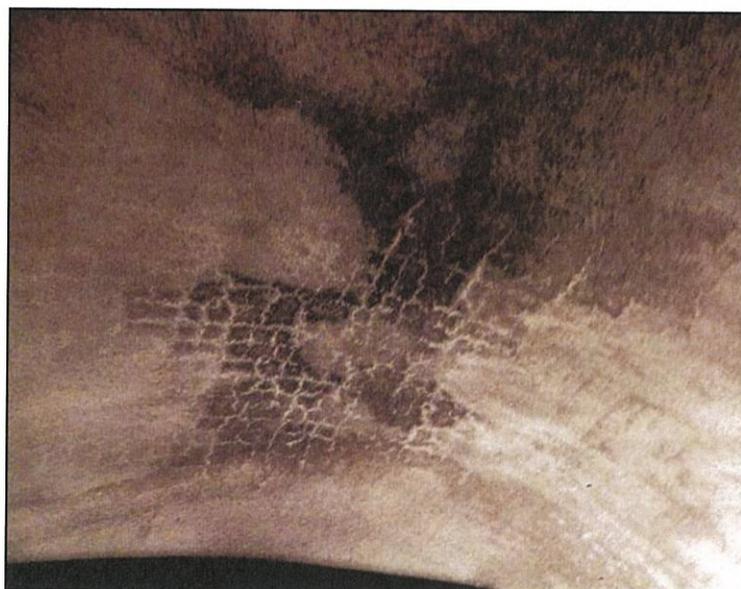
La galleria si presenta complessivamente in buono stato e non si rilevano problematiche particolari fatta eccezione per qualche sporadica chiazza di umidità in prossimità degli imbocchi, in particolare nella zona di calotta. L'umidità induce fenomeni di alterazione dello strato superficiale di gunite che tende a rilevare la presenza della rete elettrosaldata (Foto 22).

Foto 22. Settore di rivestimento umido (calotta) pk rel. 64 m

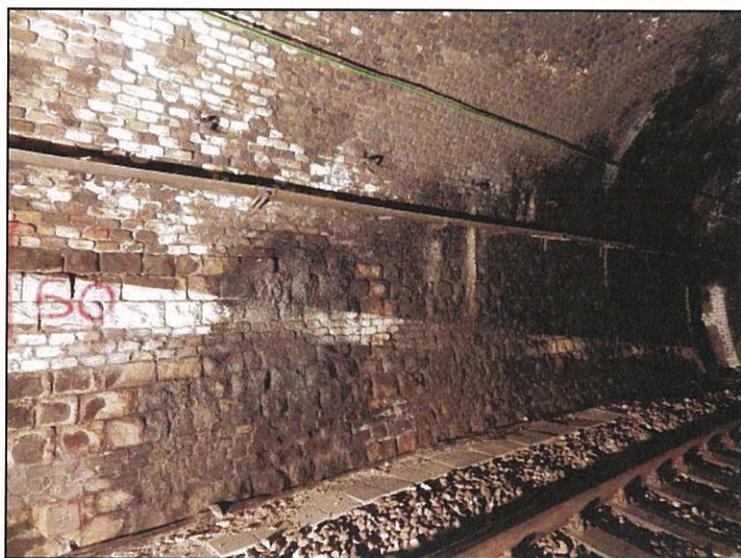
Foto 23. Rivestimento umido e stillicidi pk rel. 55 m

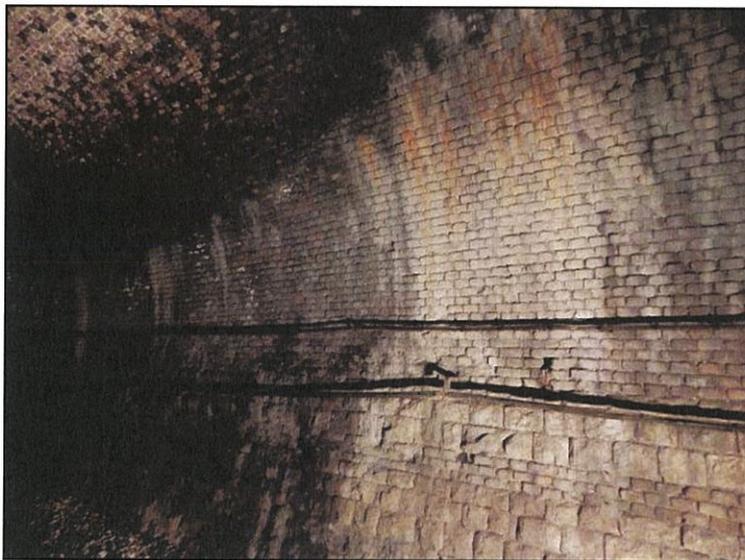
Con progressive relative all'imbocco lato Potenza, i primi 25 m di galleria si presentano particolarmente umidi con presenza di patine biancastre di alterazione superficiale e muffe soprattutto in calotta, alle reni e nella parte alta dei piedritti. A seguire l'umidità diventa ancora più consistente, soprattutto nella zona del piedritto/rene destro, con settori concrezionati e fortemente alterati e con modeste venute d'acqua in corrispondenza delle progressive 45+55 e 70+85 m (Foto 24).

Foto 24. Settore di rivestimento alterato (piedritto destro) pk rel. 78 m

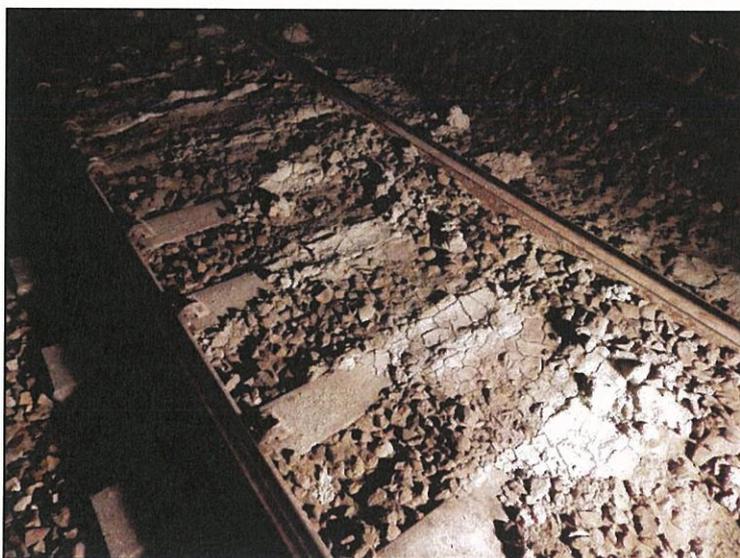
Da segnalare la presenza di materiale fine di natura fangosa essiccato sulle traverse tra le rotaie tra le progressive 120 e 170 m circa (Foto 25).

Foto 25. Presenza di fango sul binario pk rel. 135 m

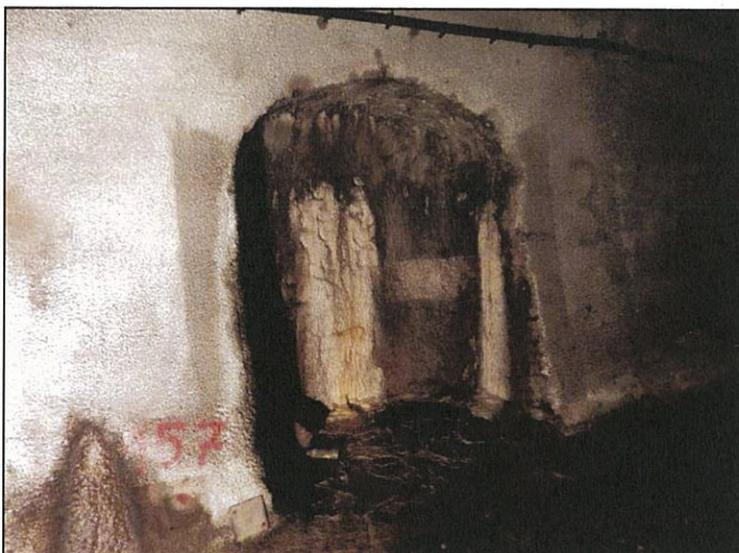
Tra i 410 e 430 m si osserva nuovamente umidità generalizzata, molto forte, con venute d'acqua di media entità (forti stillicidi) tra calotta e piedritti con settori di rivestimento fortemente alterati e concrezionati (Foto 26).

Foto 26. Venute d'acqua e concrezioni (lato sinistro) pk rel. 455 m

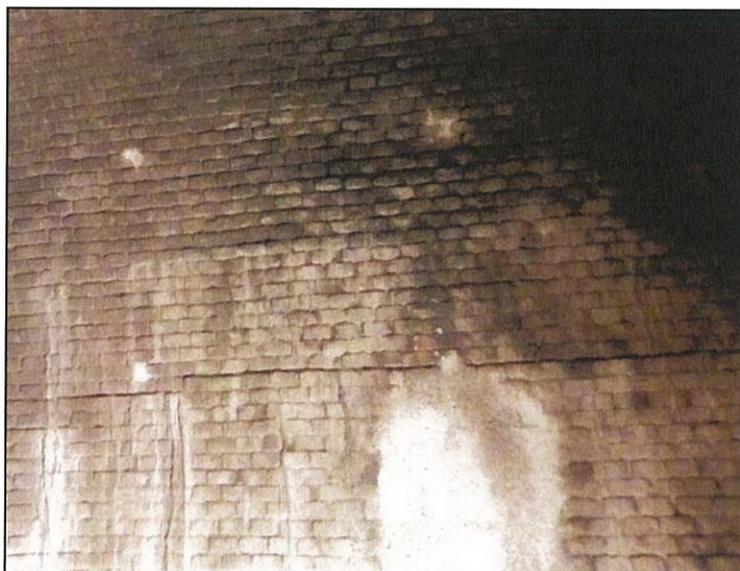
Foto 27. Lesione sub-orizzontale (rene destro) pk rel. 520 m

E' presente infine, sempre in questo settore, una lesione sub-orizzontale all'altezza del rene destro, lunga 10÷12 m, con apertura di qualche millimetro (Foto 27).

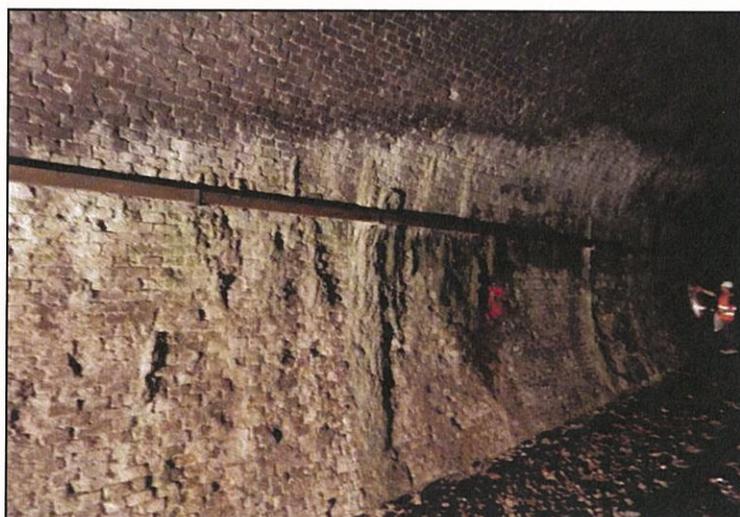
Foto 28. Alterazioni e concrezioni (piedritto sinistro) pk rel. 10 m
