LINEA POTENZA - FOGGIA - AMMODERNAMENTO

INDAGINI 2014
SCHEDE RILIEVI VISIVI 1 di 2

Esecuzione di rilievi visivi e fotografici speditivi del rivestimento di alcune gallerie

Rilievi visivi e fotografici speditivi della Galleria Capraia 1

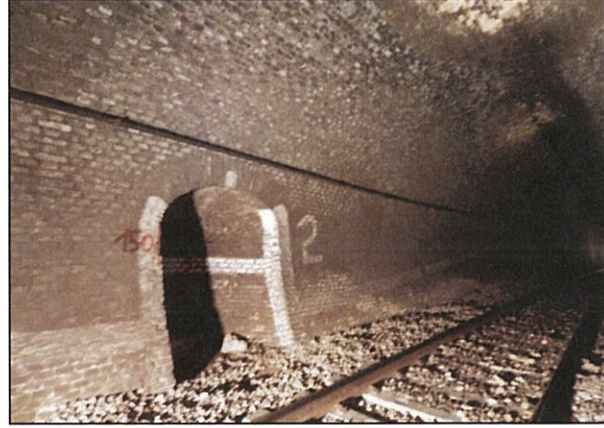
Settore particolarmente umido

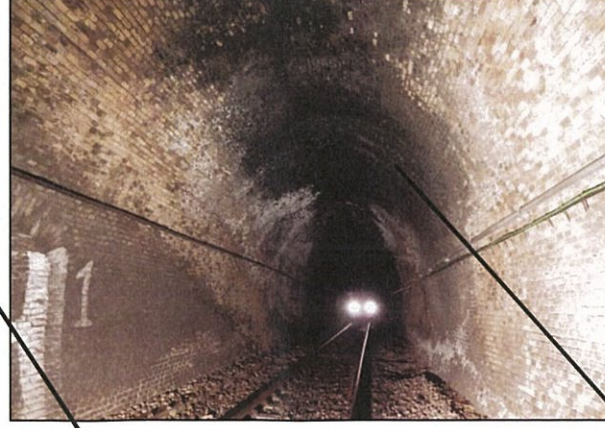
Settore particolarmente umido con venute d'acqua

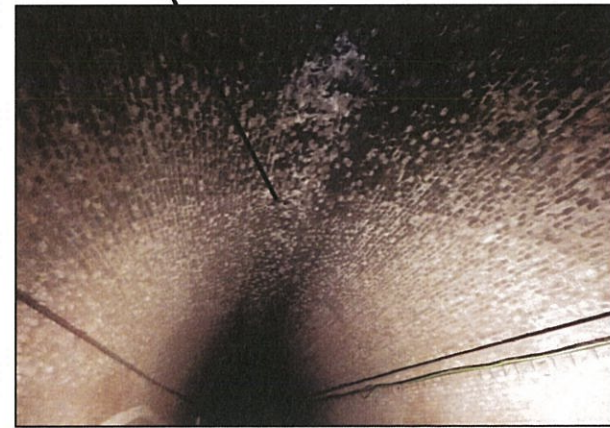
Rivestimento ammalorato

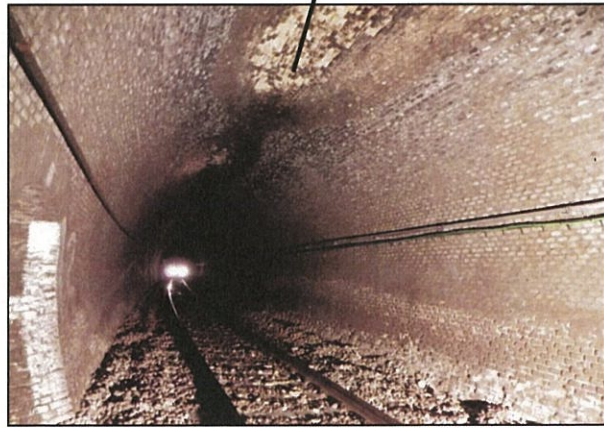
Rivestimento ammalorato\ settore umido

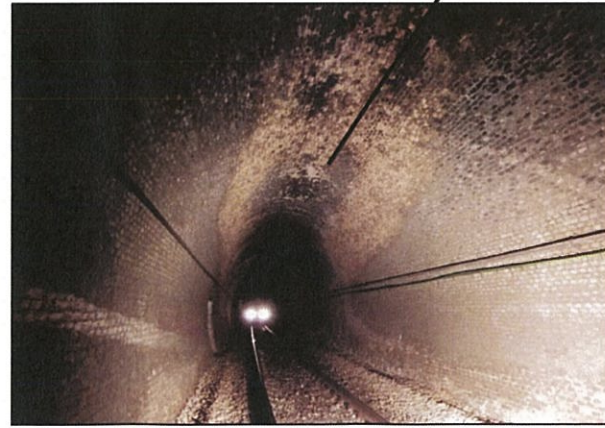
Rivestimento ammalorato\ settore umido

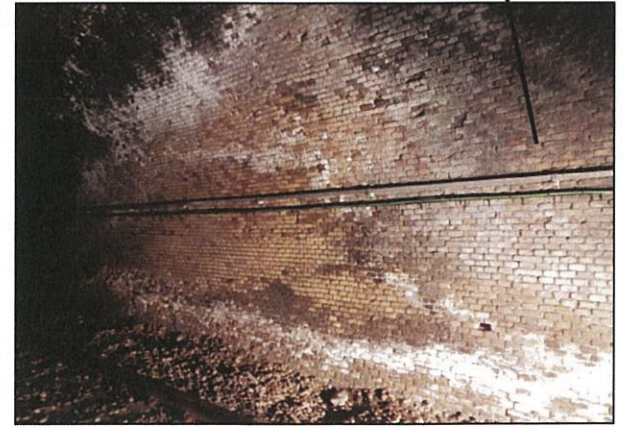
Settore particolarmente umido

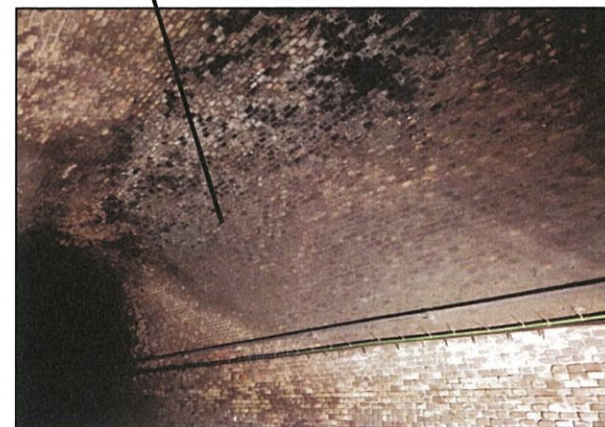
Settore umido

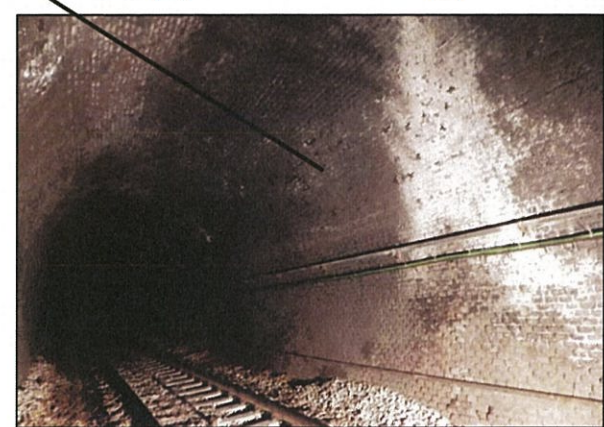
Settore umido

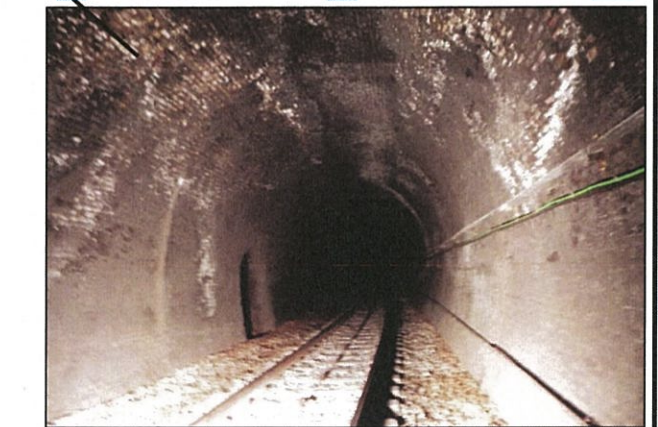
Rivestimento ammalorato\ settore umido

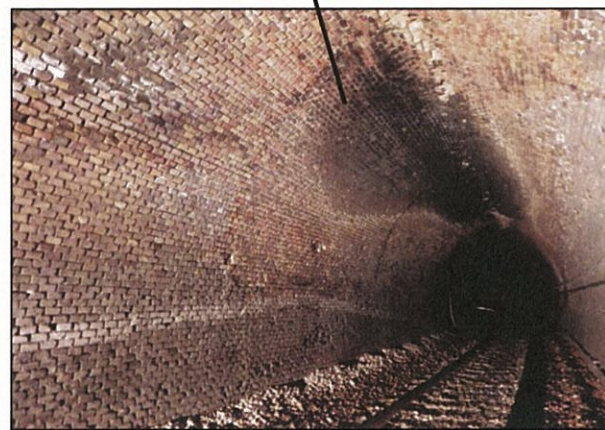
Settore umido

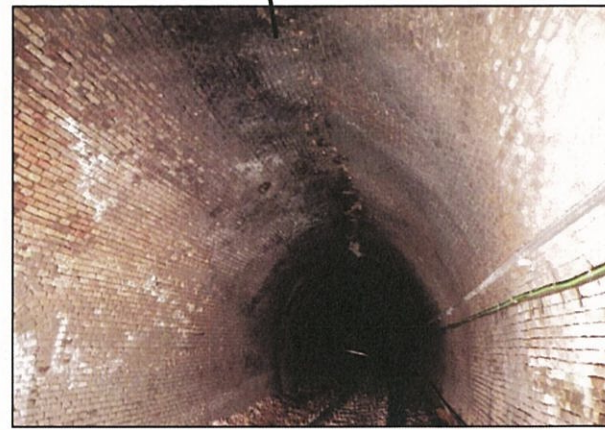
Rivestimento ammalorato|settore molto umido

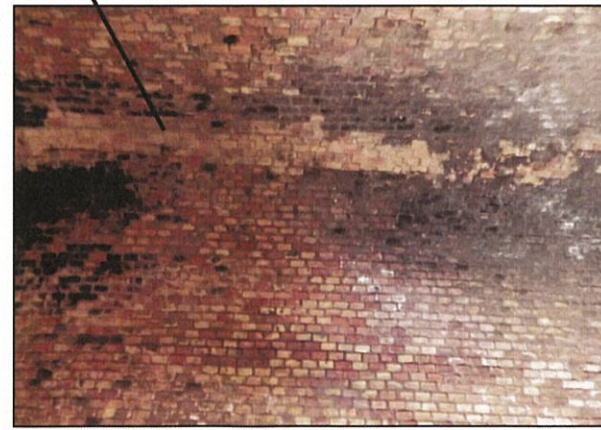
Laterizi ammalorati privi di malta

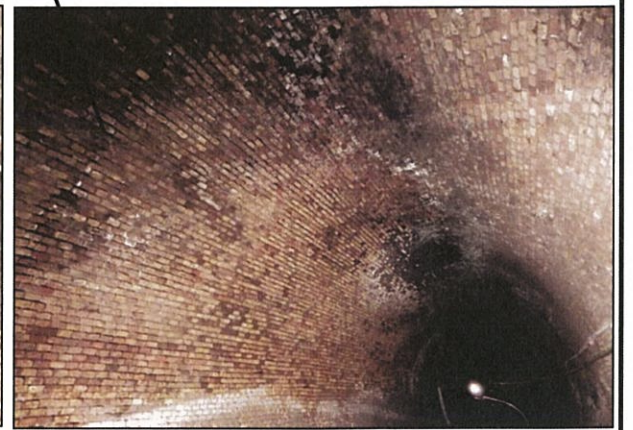
Frattura nel rivestimento

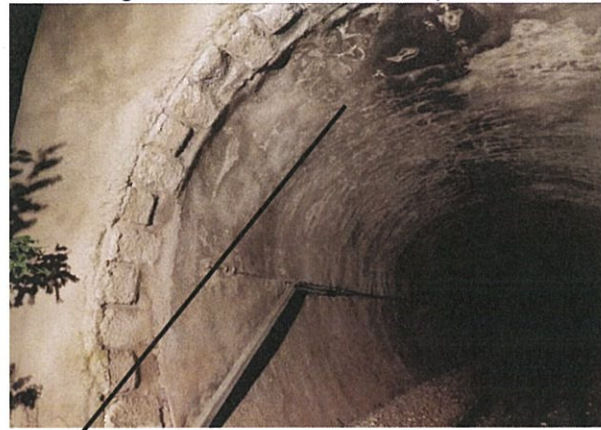
Distacco rivestimento con esposizione armatura

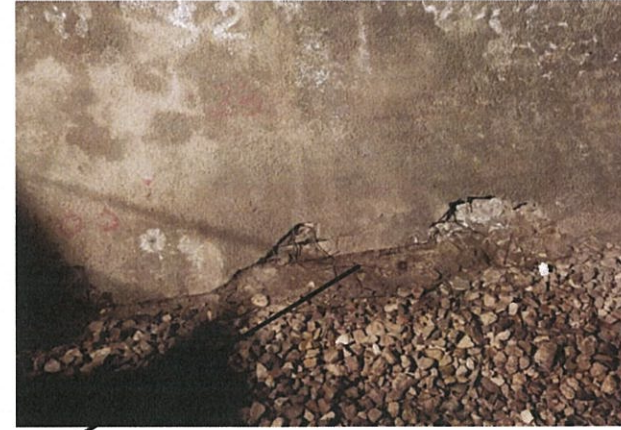
Settore leggermente umido ma in buono stato

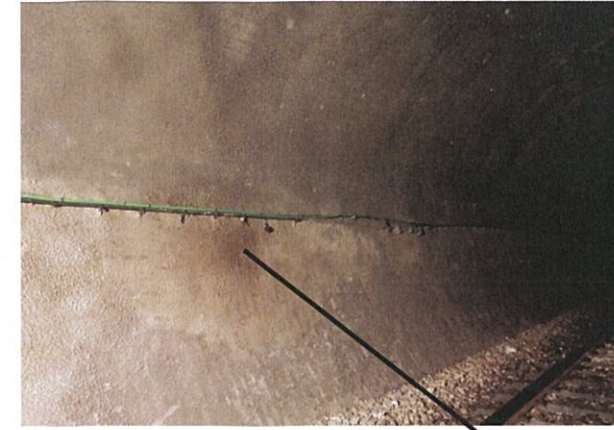
Settore di rivestimento molto alterato per forte umidità

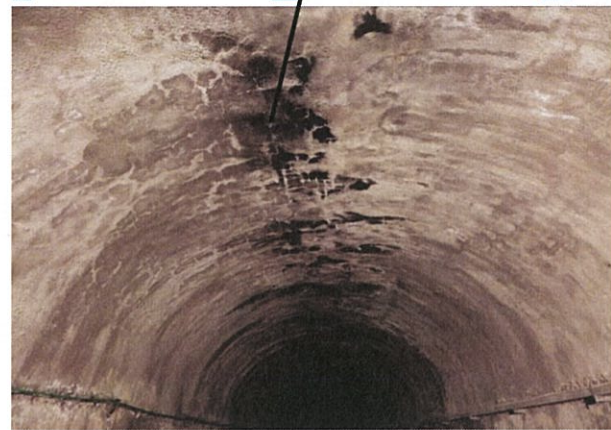
Calotta alterata da patina nerastra

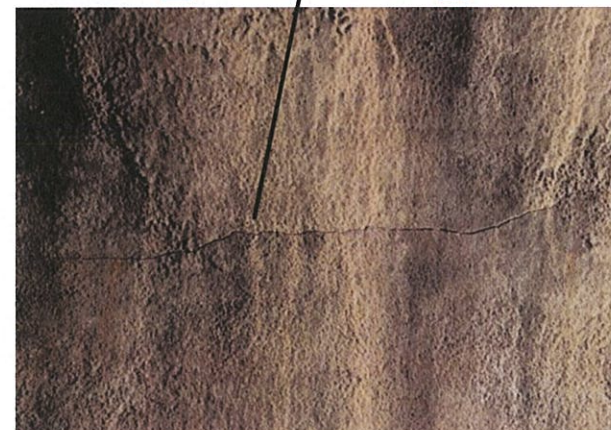
Particolare della frattura debolmente aperta nello spritz

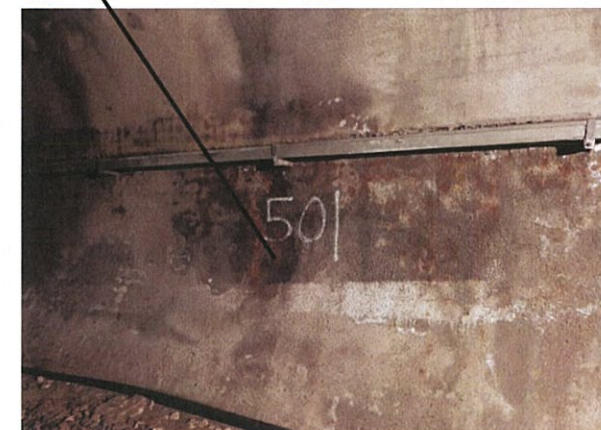
Settori umidissimi con patine rossastre di ossidazione legate all'arrugginimento della rete di armatura

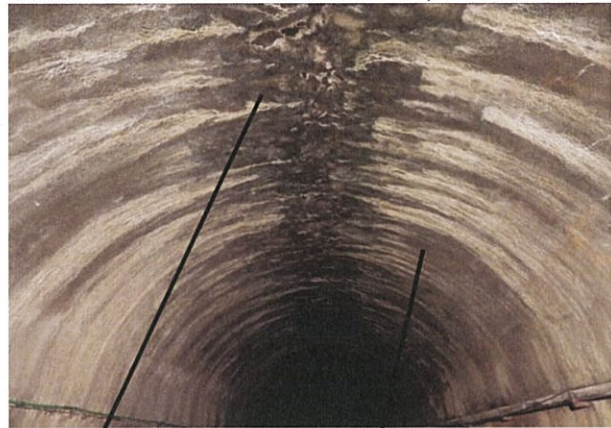
Frattura debolmente aperta nello spritz

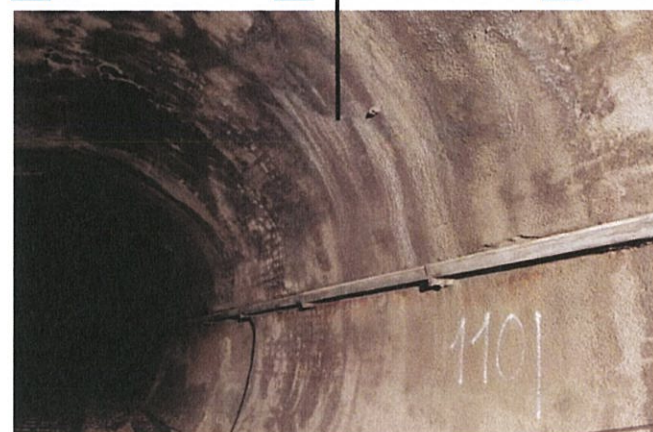
Settore di rivestimento molto alterato per forte umidità

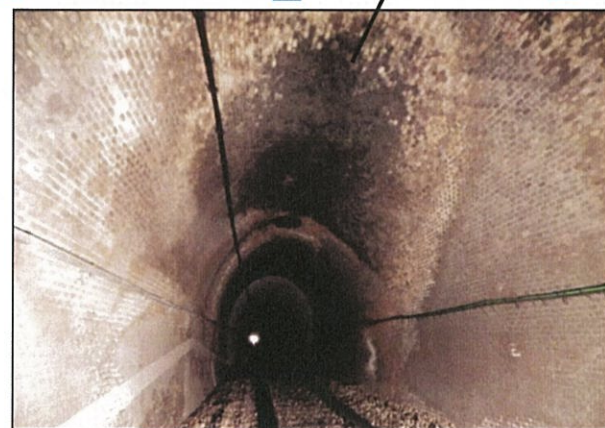
Settore umido o molto umido

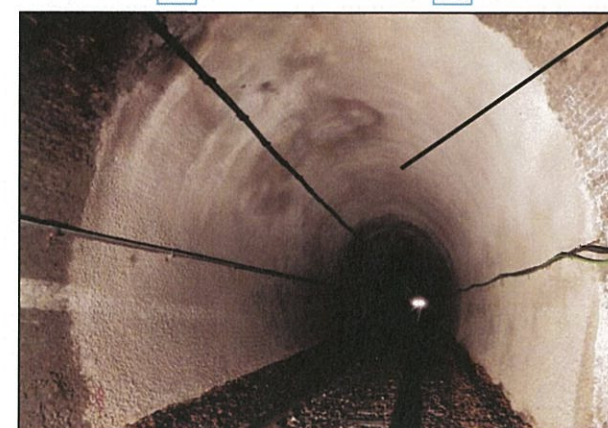
Settori a debole umidità
