LINEA POTENZA - FOGGIA - AMMODERNAMENTO

LOTTO 1 - ELETTRIFICAZIONE

INDAGINI 2014
SCHEDE RILIEVI VISIVI 2 di 2

Esecuzione di rilievi visivi e fotografici speditivi del rivestimento di alcune gallerie

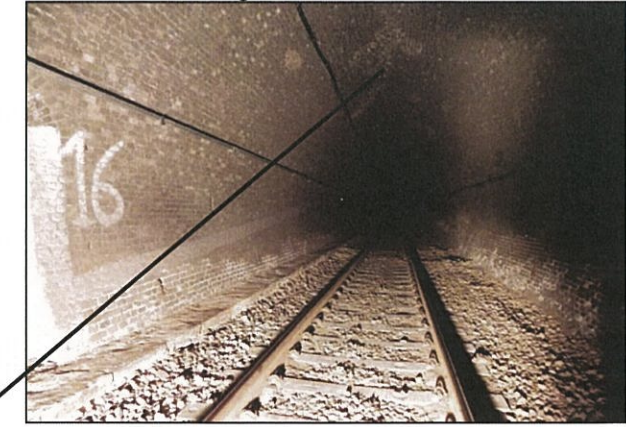
Frattura nel rivestimento

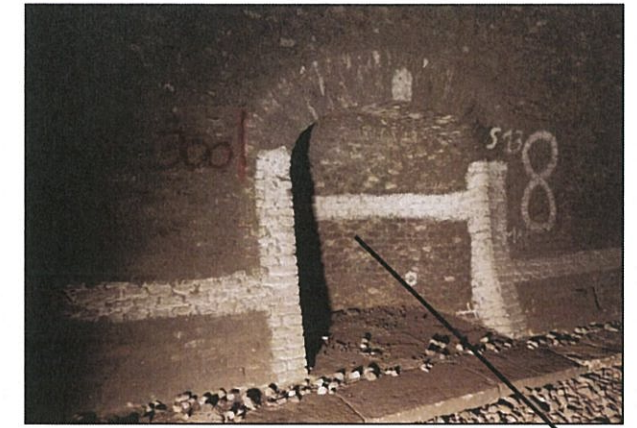
Settore sano della galleria

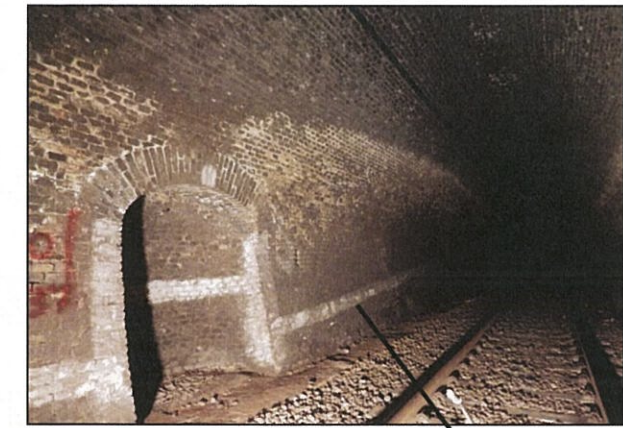
Settore umido

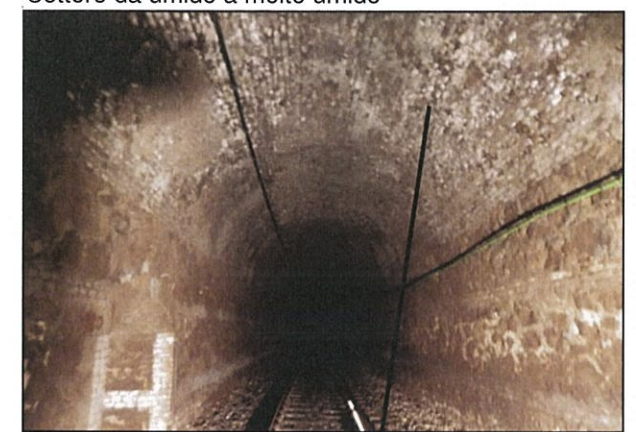
Settore umido diffuso lungo tutta la sezione della galleria

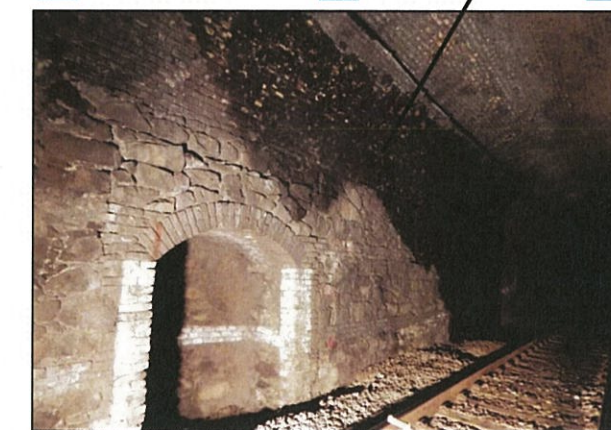
Settore ammalorato ed umido con deboli venute d'acqua

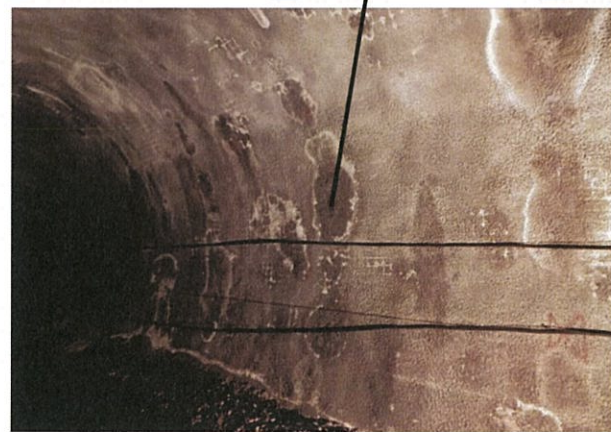
Settore di rivestimento in spritz beton interessato da chiazze di umidità sparse

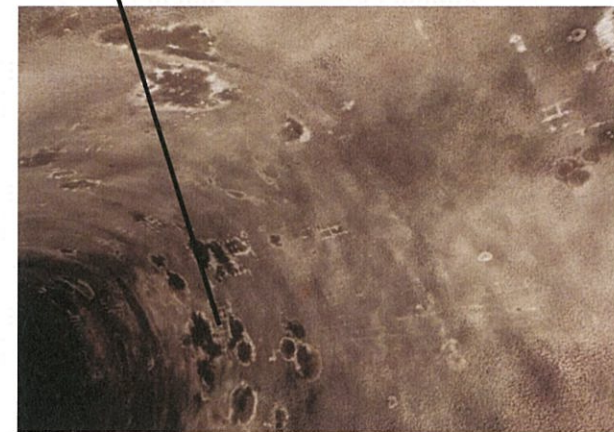
Chiazza di umidità molto evidente con concrezioni carbonatiche

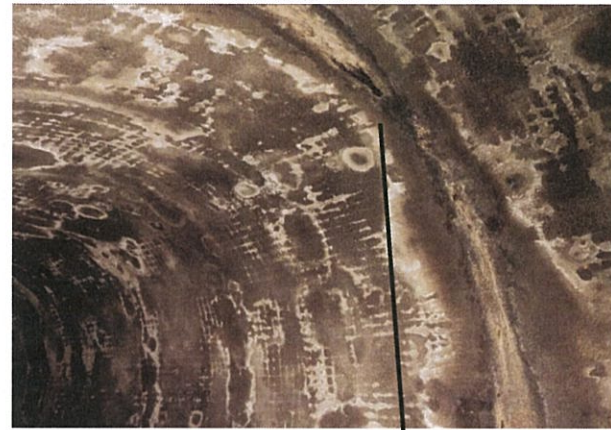
Chiazze di umidità e debole stillicidio in calotta

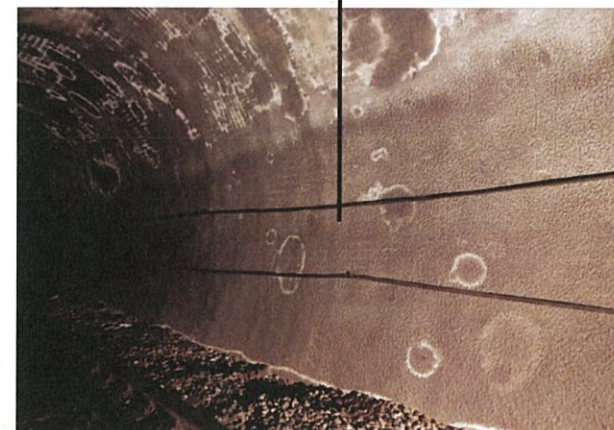
Concrezione coincidente con debole venuta d'acqua

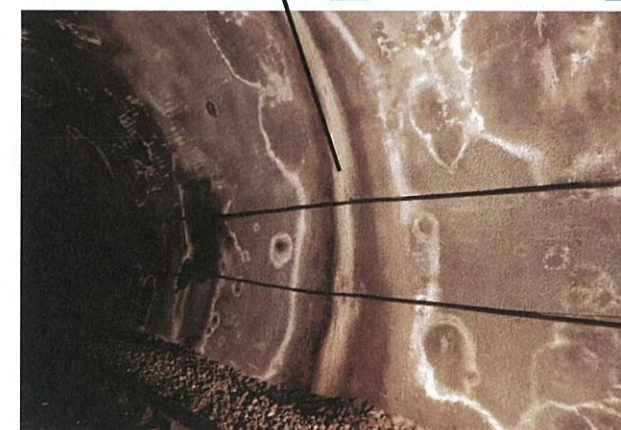
Settore molto umido e concrezionato

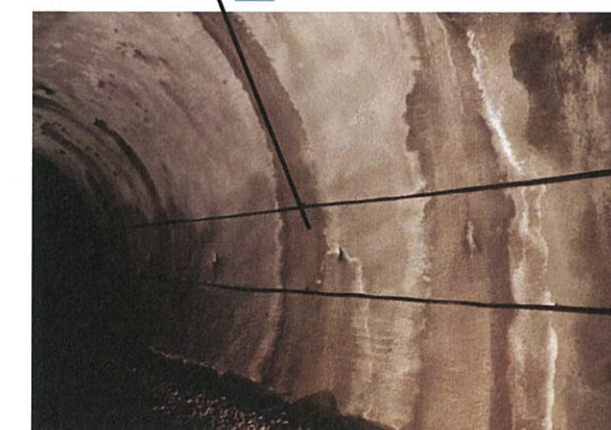
Ultimo tratto di piedritto prima dell'imbocco abbastanza asciutto

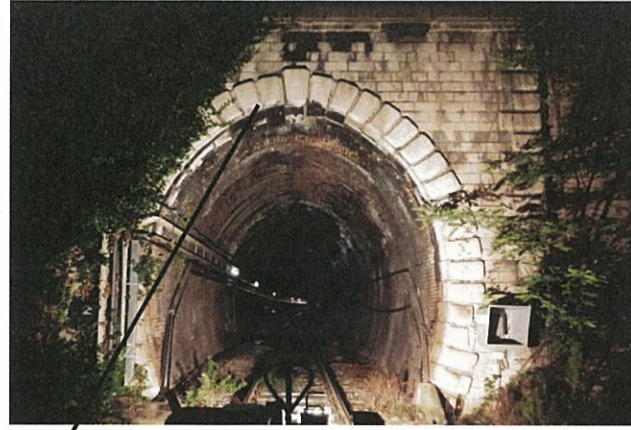
Rivestimento danneggiato (mancanza di blocchi al piede)

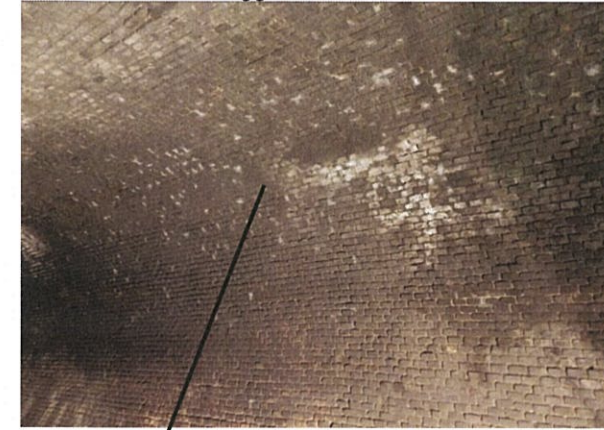
Fessura tra i mattoni leggermente aperta

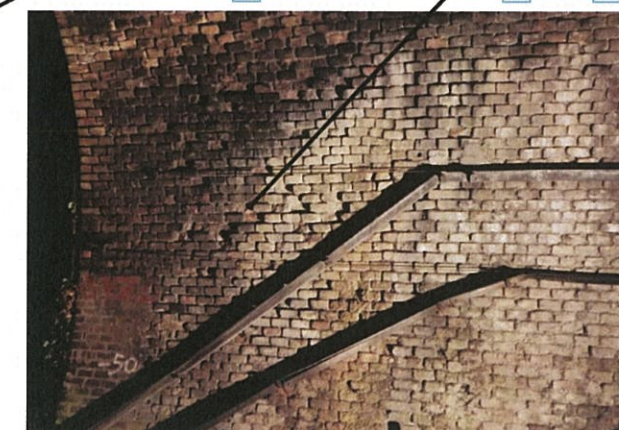
Leggero distacco dei mattoni dal rivestimento

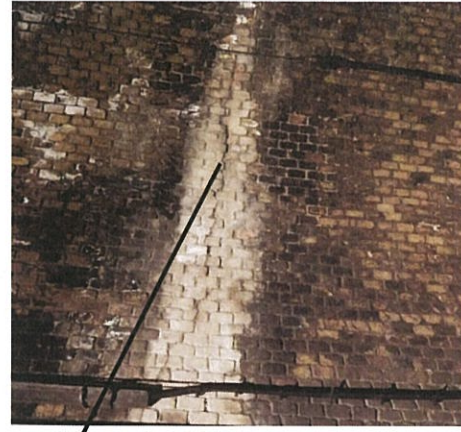
Fessura tra i mattoni a cavallo della concrezione

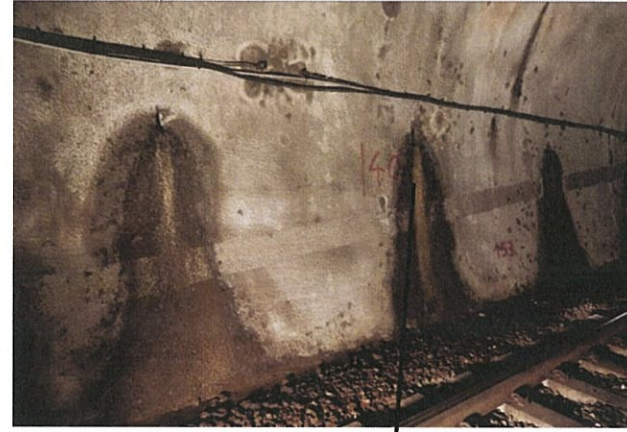
Venute d'acqua e concrezioni dalle calalette drenanti

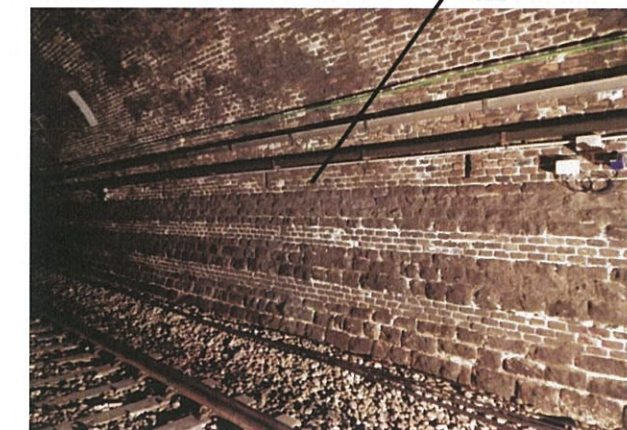
Particolare della concrezione da venuta d'acqua

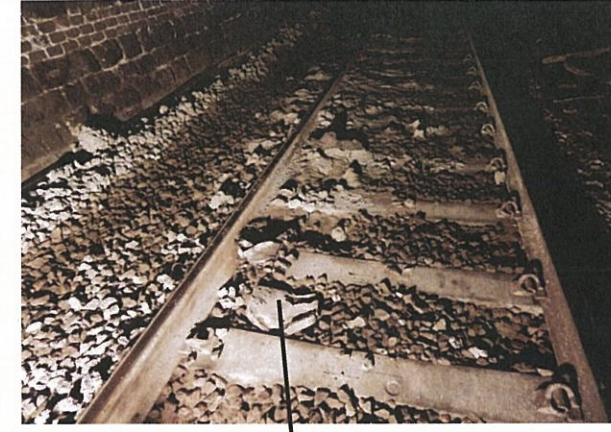
Traversine ricoperte parzialmente di fango essiccato

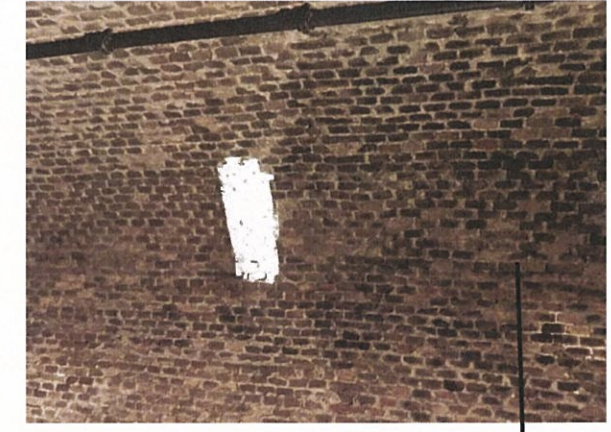
Settore di calotta con leggero ammaloramento superfic.

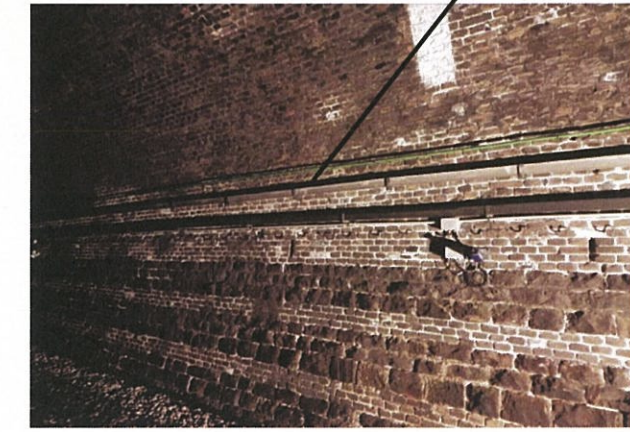
Settore di calotta più umido e ammuffito

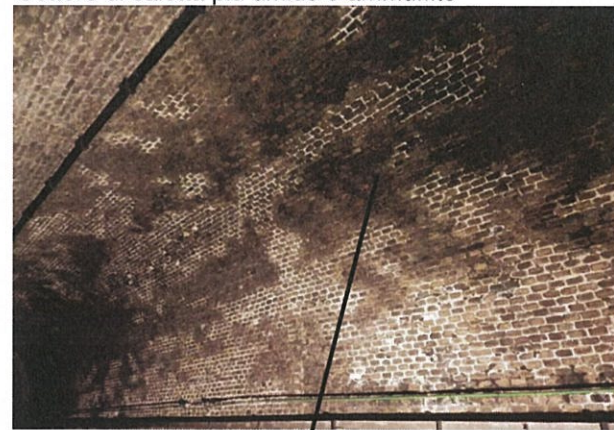
Settore di calotta più umido e ammuffito

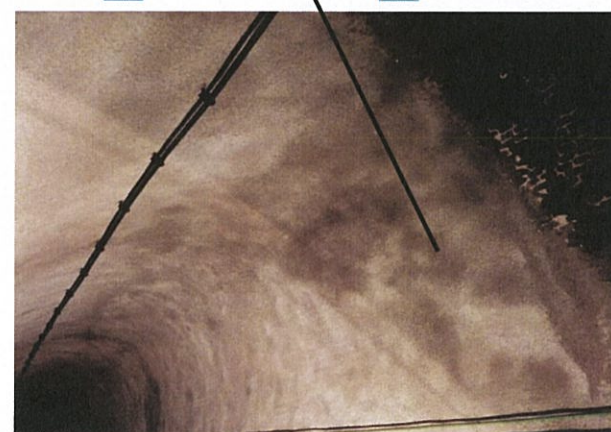
Settore di calotta umido e leggermente ammalarato

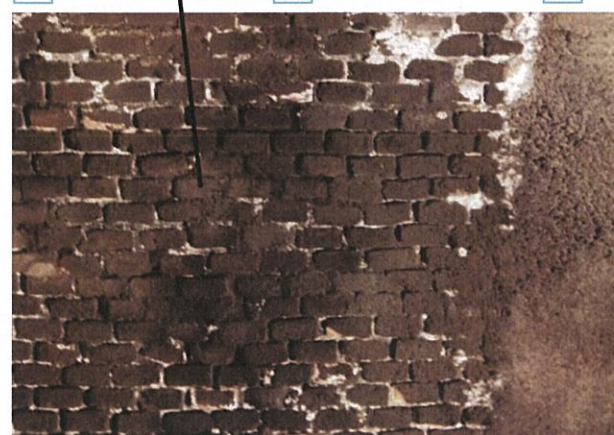
Mattoni leggermente privi di malta in superficie

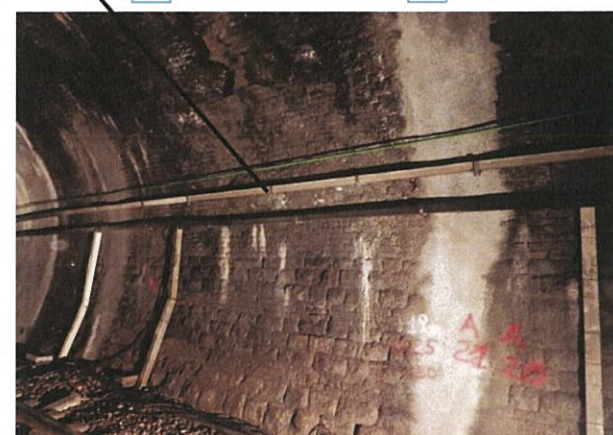
Settore di piedritto molto umido e alterato

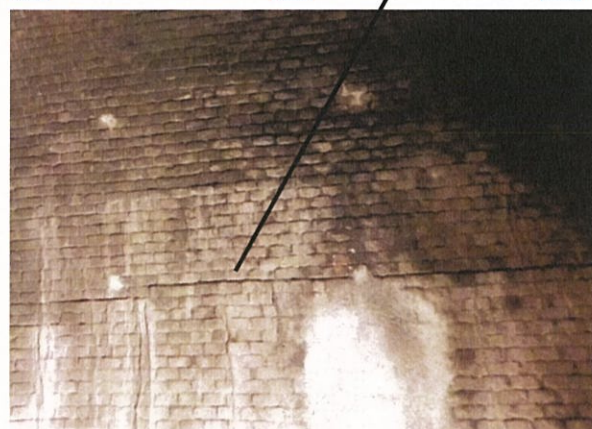
Particolare della lesione tra i mattoni parzialmente aperta

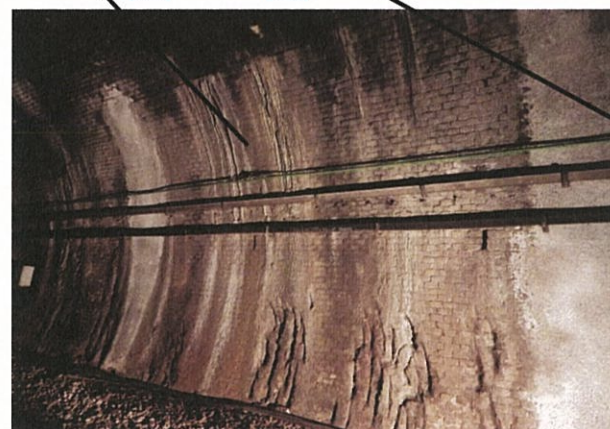
Settore fortemente alterato e concrezionato e particolare delle concrezioni carbonatiche

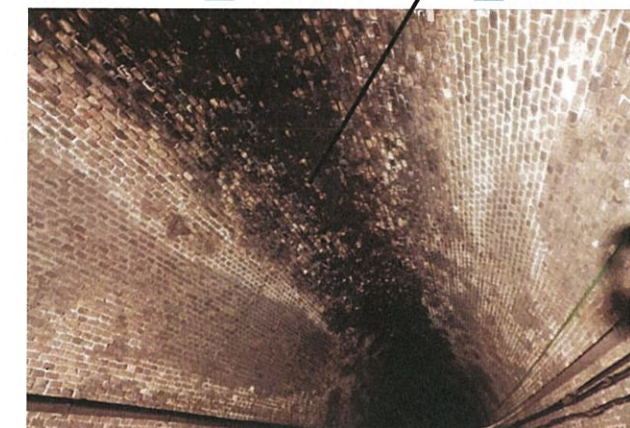
Settore di calotta particolarmente umido

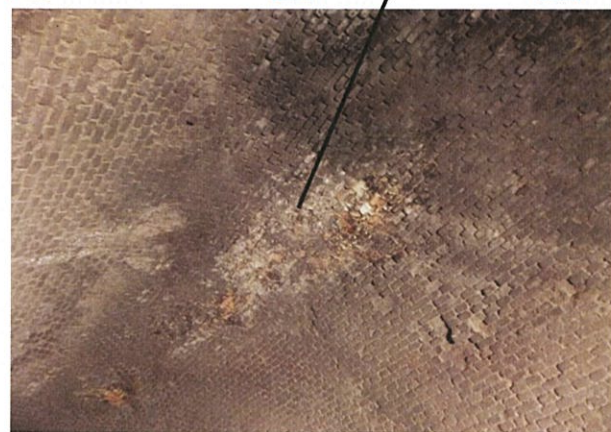
Settore di calotta molto umido con sottilissime e cortissime stalattiti

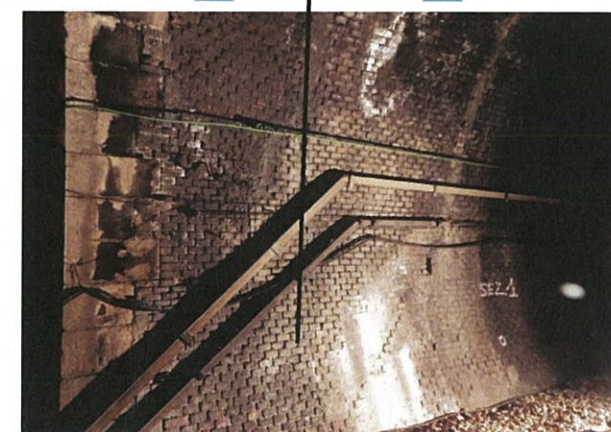
Area umida in calotta con poca malta tra i mattoni
