ADEGUAMENTO DELLA S.S. 534 COME RACCORDO AUTOSTRADALE - CAT. B - MEGALOTTO 4

PIANO DI MONITORAGGIO AMBIENTALE - ANTE OPERAM

Componente ambientale Stato fisico dei luoghi

Relazione descrittiva indagine tipo C

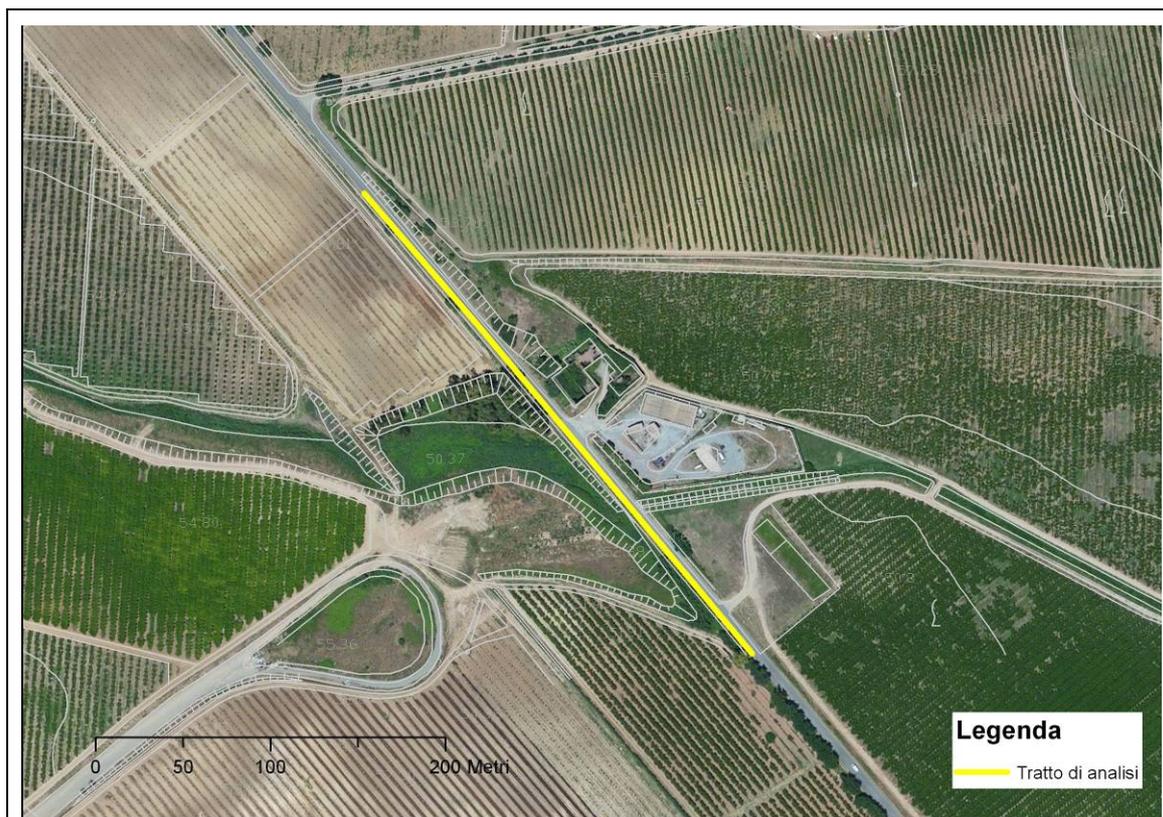
Condizioni manto stradale	Il manto stradale è usurato ma in buone condizioni. Presenta qualche sconnessione dovuta ad avvallamenti (Figura 4) nella parte iniziale più vicina al cavalcavia.
Caratteristiche plano-altimetriche	Il tronco stradale considerato è caratterizzato da una pendenza che vede la quota massima in cima al cavalcavia sulla statale annullandosi al capo opposto in direzione Spezzano Albanese.
Stabilità dei versanti	Il fianco destro della strada, procedendo dalla S.s. 534, poggia su di un rilevato inerbito per il quale non sono presenti segni evidenti di instabilità (Figura 5 e Figura 6). Le dimensioni di tale rilevato tendono a ridursi allontanandosi dal cavalcavia.
Dimensioni del corpo stradale	Il tratto della provinciale in esame presenta una corsia per senso di marcia per una sede stradale complessiva di circa 7 metri.
Canalizzazioni idrauliche	È presente un solo scolo alla base della scarpata stradale sul fianco destro della strada.

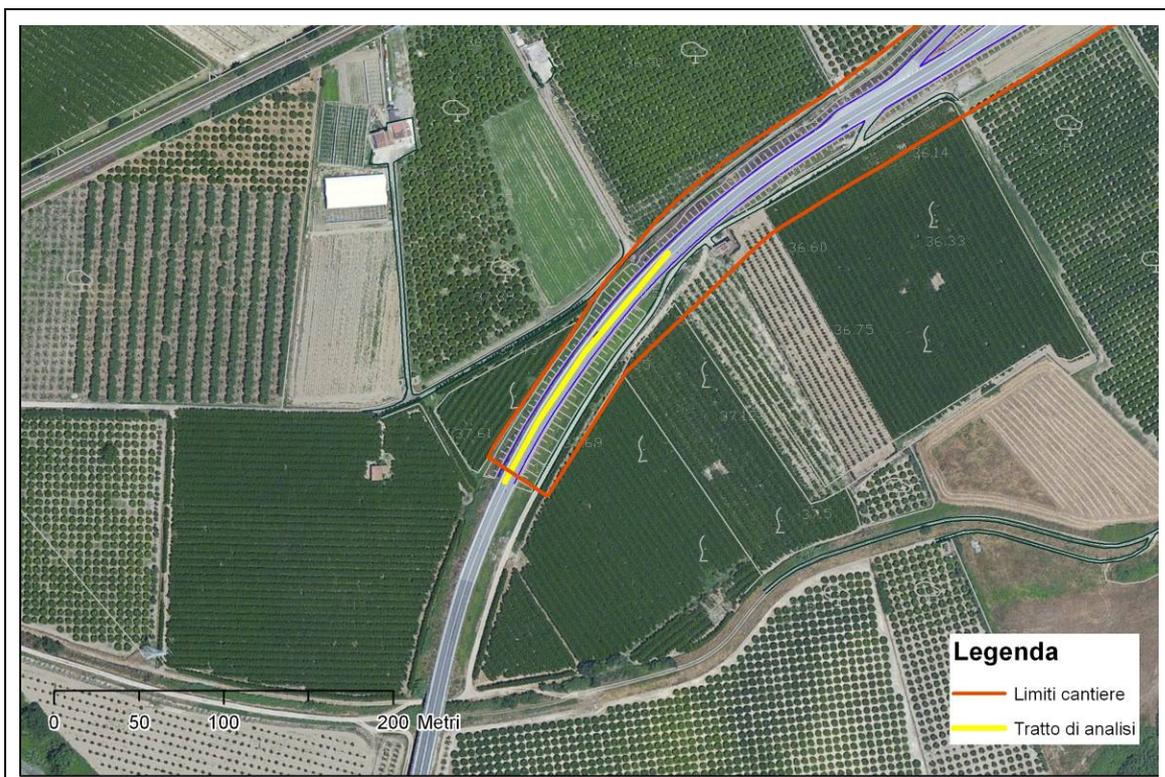
Localizzazione	S.s. 283
Progressiva	6+300,00 ca
Condizioni manto stradale	Il manto stradale è usurato ma e in più punti presenta sconnessioni per la presenza di avvallamenti e buche.
Caratteristiche plano-altimetriche	La strada corre su rilevato che nel tratto considerato non presenta pendenze.
Stabilità dei versanti	Tratto stradale che corre completamente in rilevato. I versanti non presentano punti di instabilità evidenti.
Dimensioni del corpo stradale	Il tratto della statale in esame presenta una corsia per senso di marcia per una sede stradale complessiva di circa 10 metri.
Canalizzazioni idrauliche	no

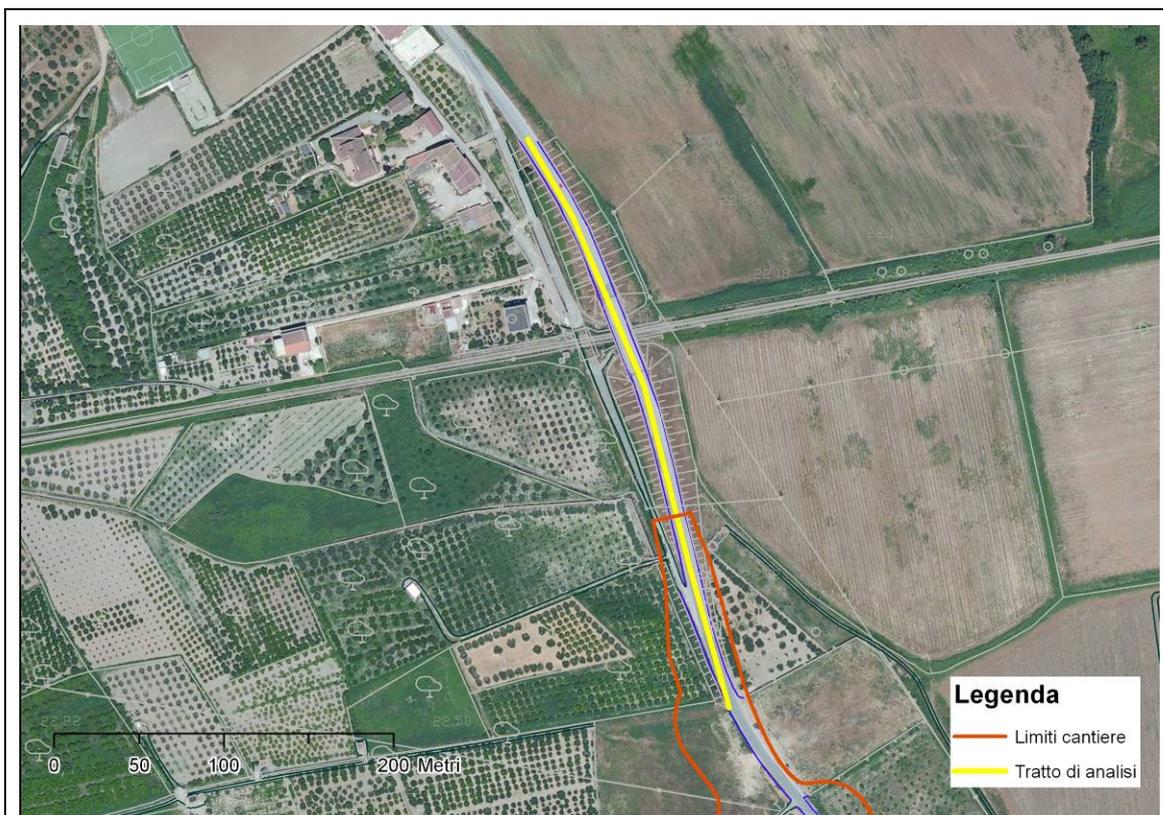
Localizzazione	Via Sibari all'altezza del cavalcavia sulla ferrovia in direzione Doria.
Progressiva	10+930,00 ca
Condizioni manto stradale	Il manto stradale risulta particolarmente usurato con la presenza di numerosi avvallamenti e buche. I margini stradali presentano numerose sconnessioni.
Caratteristiche plano-altimetriche	Il tratto considerato interessa per intero il cavalcavia di via Sibari, a Doria. La quota massima raggiunta è di circa 30 m slm partendo da un piano campagna a circa 23 m slm.
Stabilità dei versanti	Non sono state rilevate aree di instabilità della massciata stradale.
Dimensioni del corpo stradale	Il tratto della statale in esame presenta una corsia

per senso di marcia per una sede stradale complessiva di circa 9 metri.
Canalizzazioni idrauliche	no

Per quanto riguarda la viabilità indagata si sottolinea solo l'usura del manto stradale in particolare nel tratto SFL_VC_03 che potrebbe ridurre la sicurezza stradale.
