**AUTORITA' PORTUALE DI CIVITAVECCHIA**  
Località Prato del Turco – 00053 Civitavecchia ( RM )  
( Ente Pubblico Legge 84 del 28.01.1994 )

**OGGETTO:** Servizio di espianto di talee di *Posidonia Oceanica* dai fondali tra Punta S. Agostino e Punta la Mattonara nel Porto di Civitavecchia e reimpianto delle medesime talee nei fondali di Capo Linaro in Comune di S. Marinella, comprensiva dei Servizi di georeferenziazione, mappatura e monitoraggio quinquennale.

**VERBALE DI ACCERTAMENTO DANNI**

**OGGETTO:** PROCEDURA RISTRETTA A TERMINI ABBREVIATI PER L’AFFIDAMENTO DEL SERVIZIO DI ESPIANTO DI TALEE DI POSIDONIA OCEANICA DAI FONDALI TRA PUNTA S. AGOSTINO E PUNTA MATTONARA NEL PORTO DI CIVITAVECCHIA E REIMPIANTO DELLE MEDESIME TALEE NEI FONDALI TRA PUNTA DEL PECORARO E CAPO LINARO IN COMUNE DI SANTA MARINELLA, COMPRESIVA DEI SERVIZI DI GEOREFERENZIAZIONE, MAPPATURA E MONITORAGGIO QUINQUENNALE. CIG: 31184301D8.

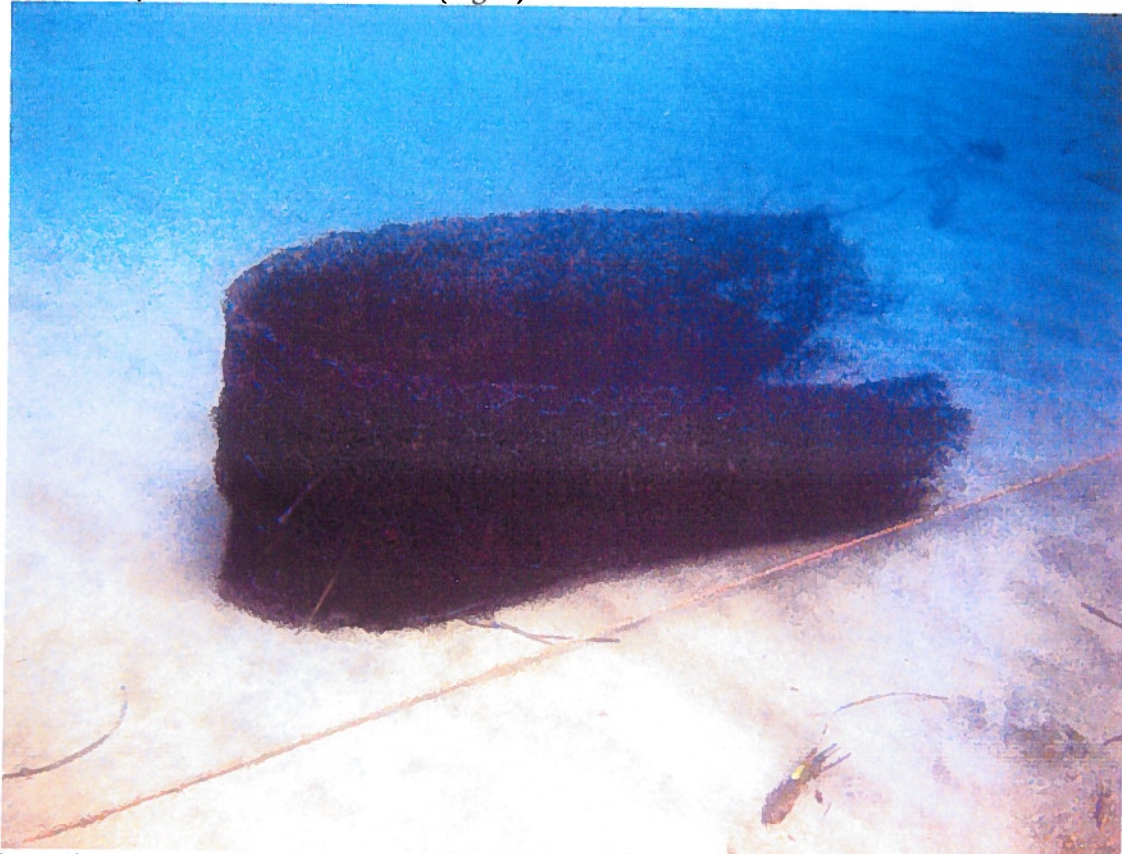
Sub area 1 -Settore R2- Scoperchiamento dei due materassi terminali verso la zona costiera con spostamento delle stuoie di copertura in area adiacente (Fig. 1)

Fig. 1- Stuoia di copertura dei materassi della sub area 1 strappata e posizionata sul fondo adiacente.

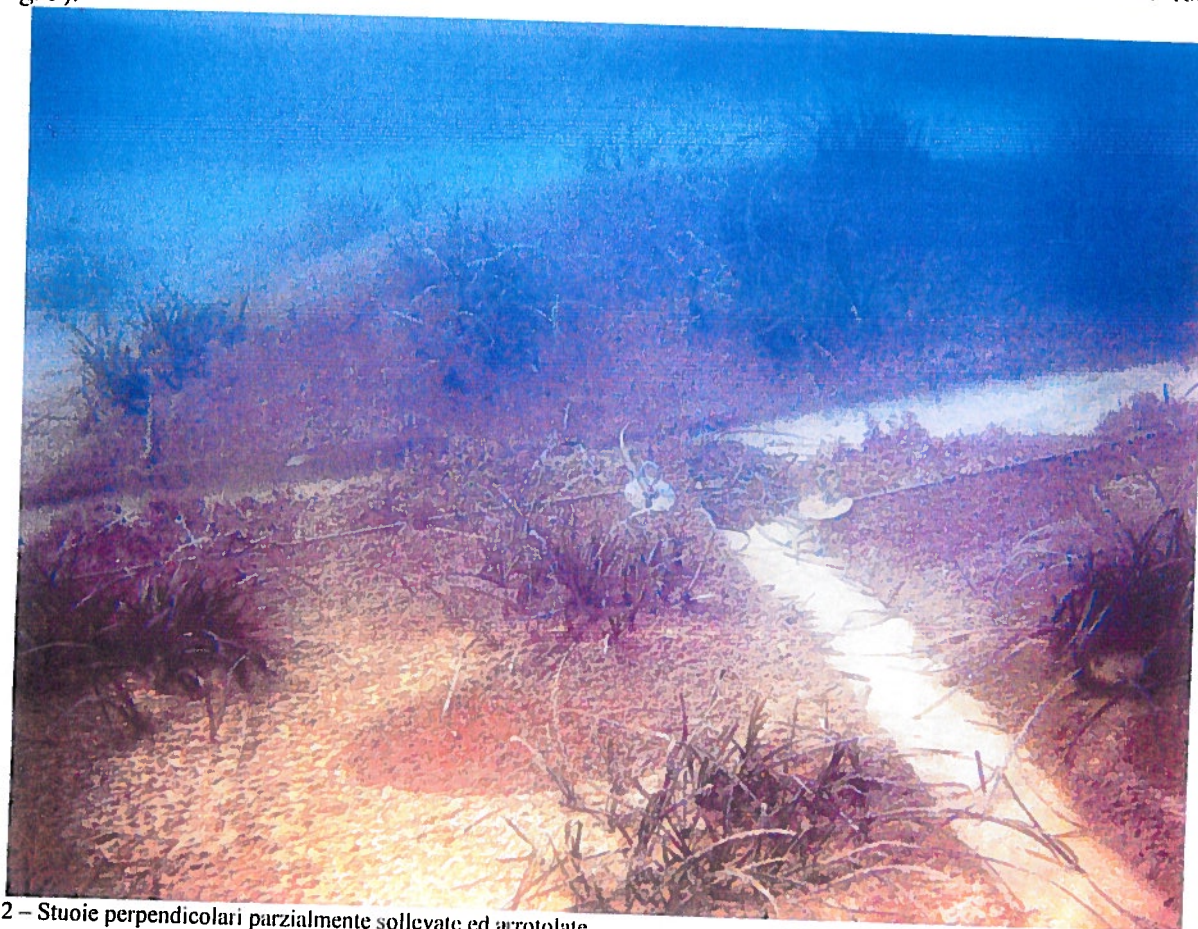
Sub area 2 -Settore R2- Danni poco evidenti, escluso la zona iniziale dove le stuoie posizionate verso il largo e disposte perpendicolarmente alle altre sono state sollevate dal fondo e arrotolate (Fig. 2-3). Tali stuoie verranno riposizionate e le talee allontanate e messe in loco successivamente al riposizionamento. Le altre stuoie sono saldamente ancorate al fondo e si rilevano solo alcuni rigonfiamenti dovuti al sollevamento delle stesse ed all'inserimento di materiale fogliare di Posidonia nella zona sottostante con conseguente formazione di zone anossiche e proliferazione di solfo batteri (Fig. 4). Tale situazione non comporta comunque problemi di sopravvivenza delle talee che si dimostrano vitali e provviste di radici neo formate (Fig. 5).

Fig. 2 – Stuoie perpendicolari parzialmente sollevate ed arrotolate

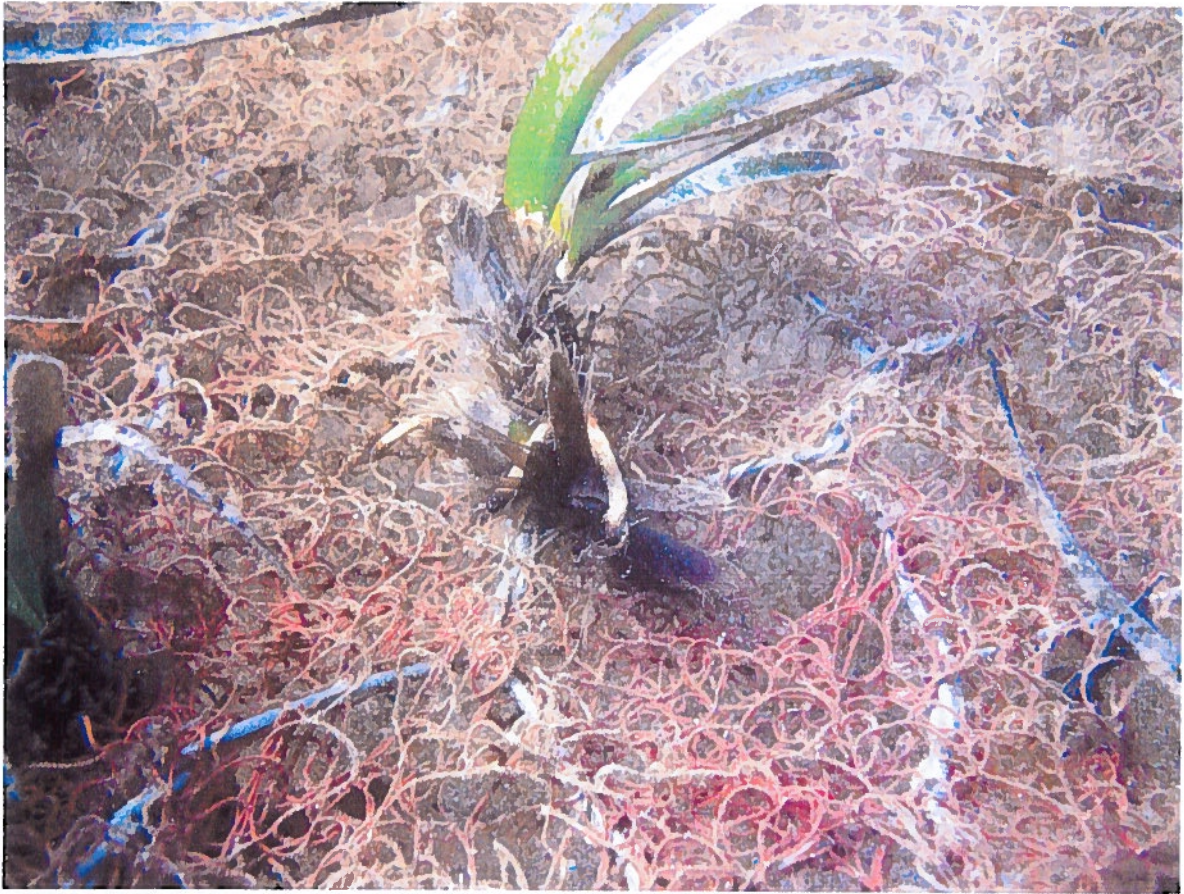
Fig. 3 – Talea posizionata sulle stuoie sollevate, vitale e con radici neo formate molto sviluppate.

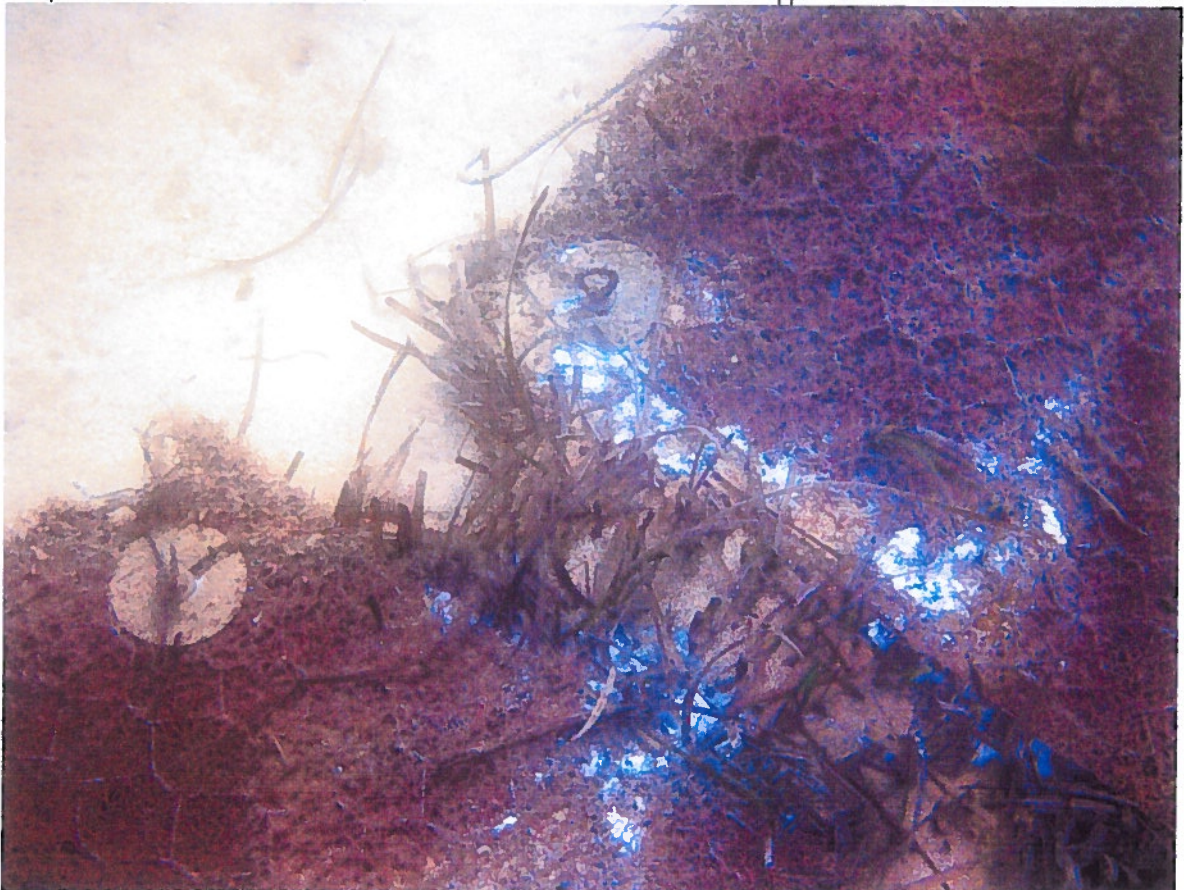
Fig. 4 – Stuoie con rigonfiamenti e con aree anossiche

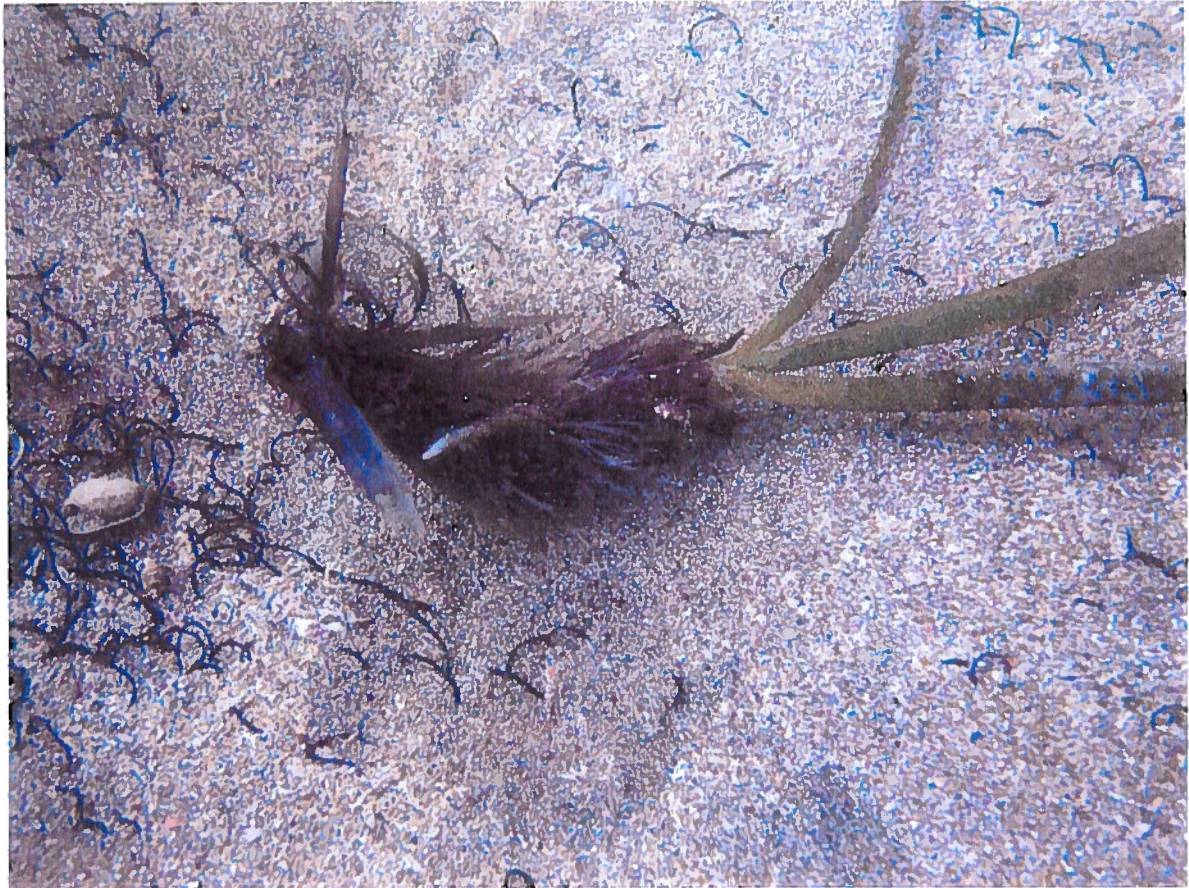
Fig. 5 – Talea prelevata in zona anossica con sviluppo di radice neo formata.

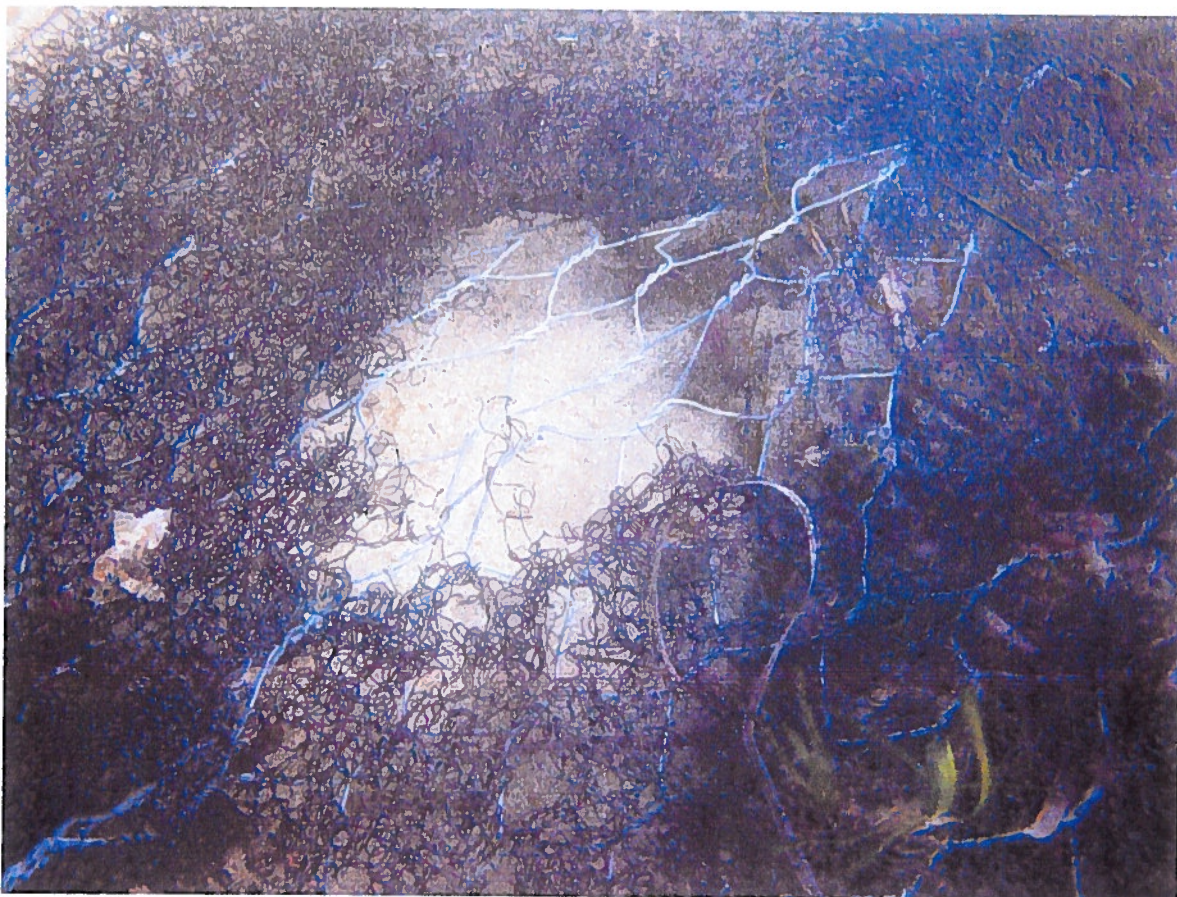
- Sub area 12 -Settore R2- In alcuni casi è evidente l'asportazione di porzioni del supporto plastico dalla rete metallica soprattutto nella porzione più prossima alla linea mediana dell'impianto (Fig.-6-7-8).

Fig. 6 – Evidenti segni di ancoraggio con asportazione di porzione di supporto plastico e sollevamento delle rete metallica.

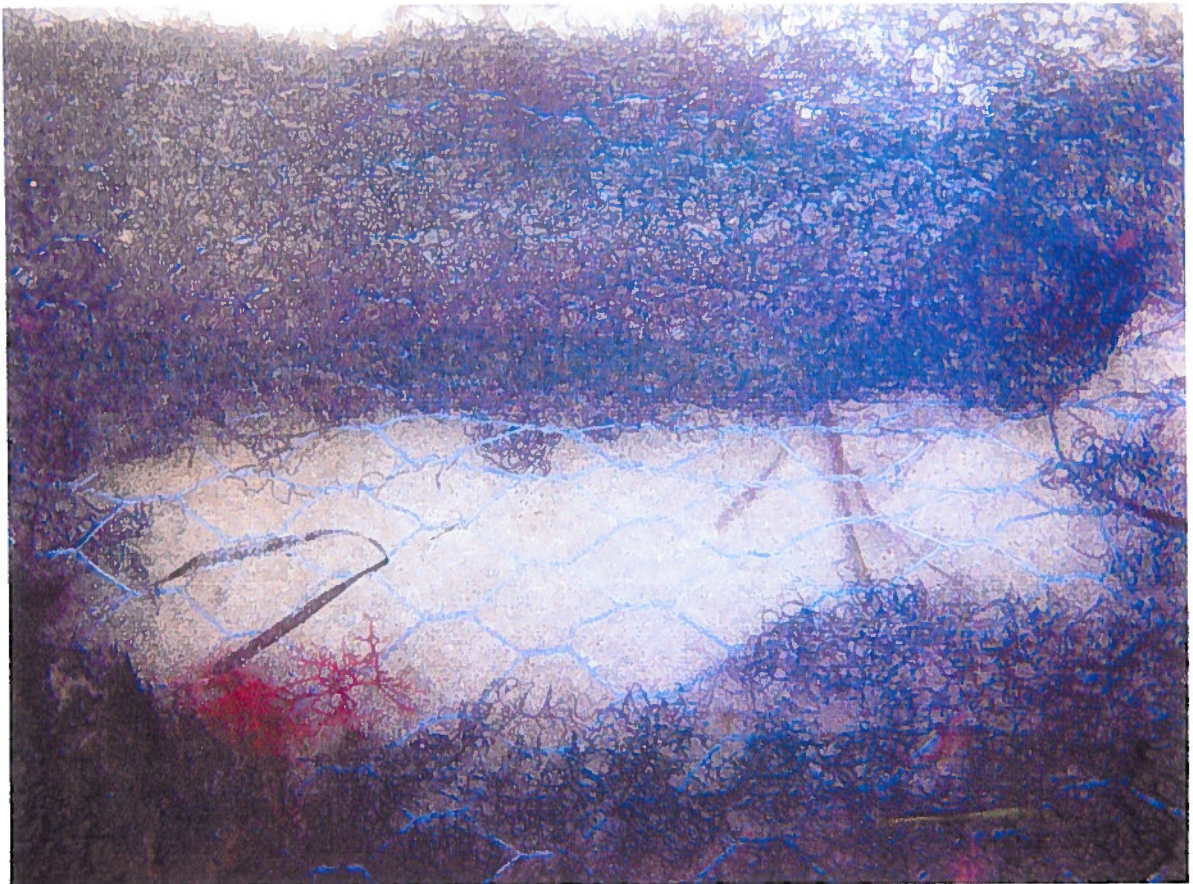
Fig. 7 – Evidenti segni di ancoraggio con asportazione di porzione di supporto plastico.

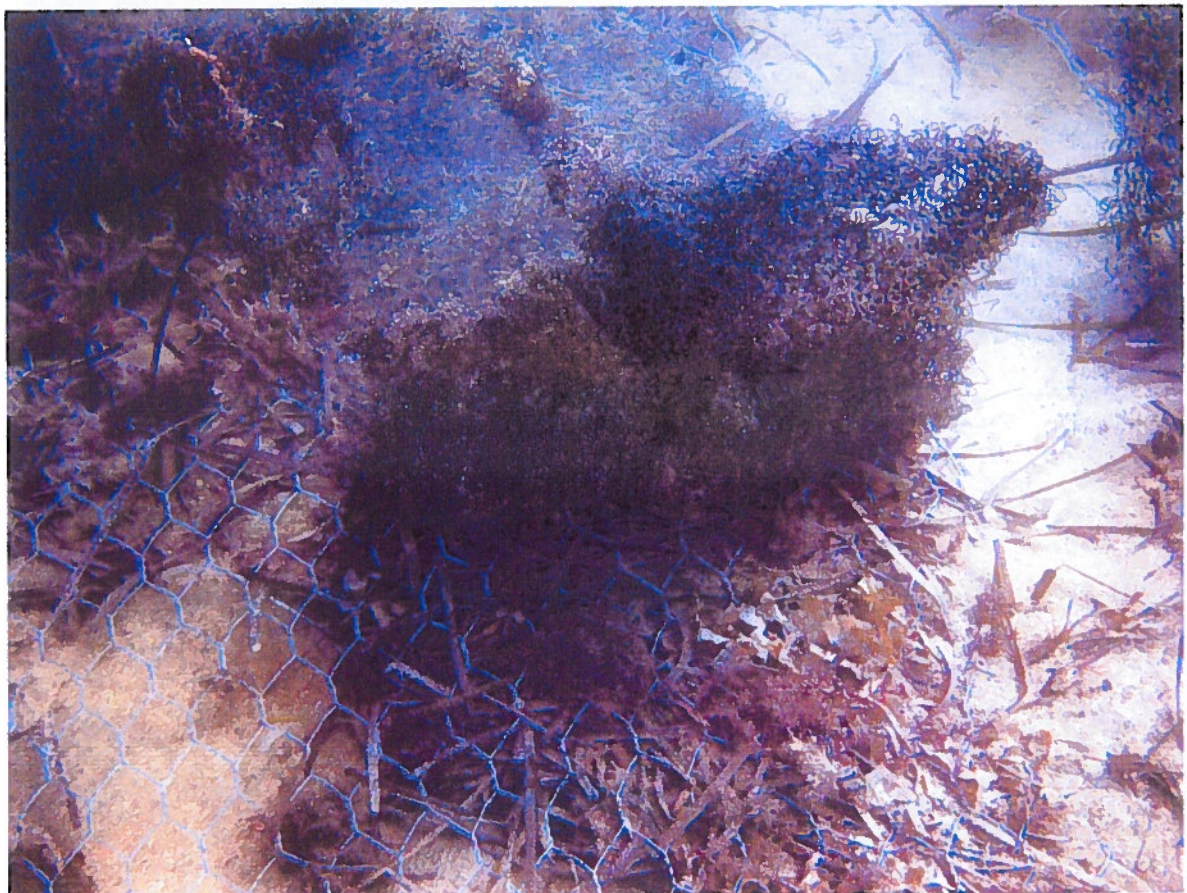
Fig. 8 – Evidenti segni di ancoraggio con sollevamento e rottura della rete e asportazione di porzione del supporto plastico.

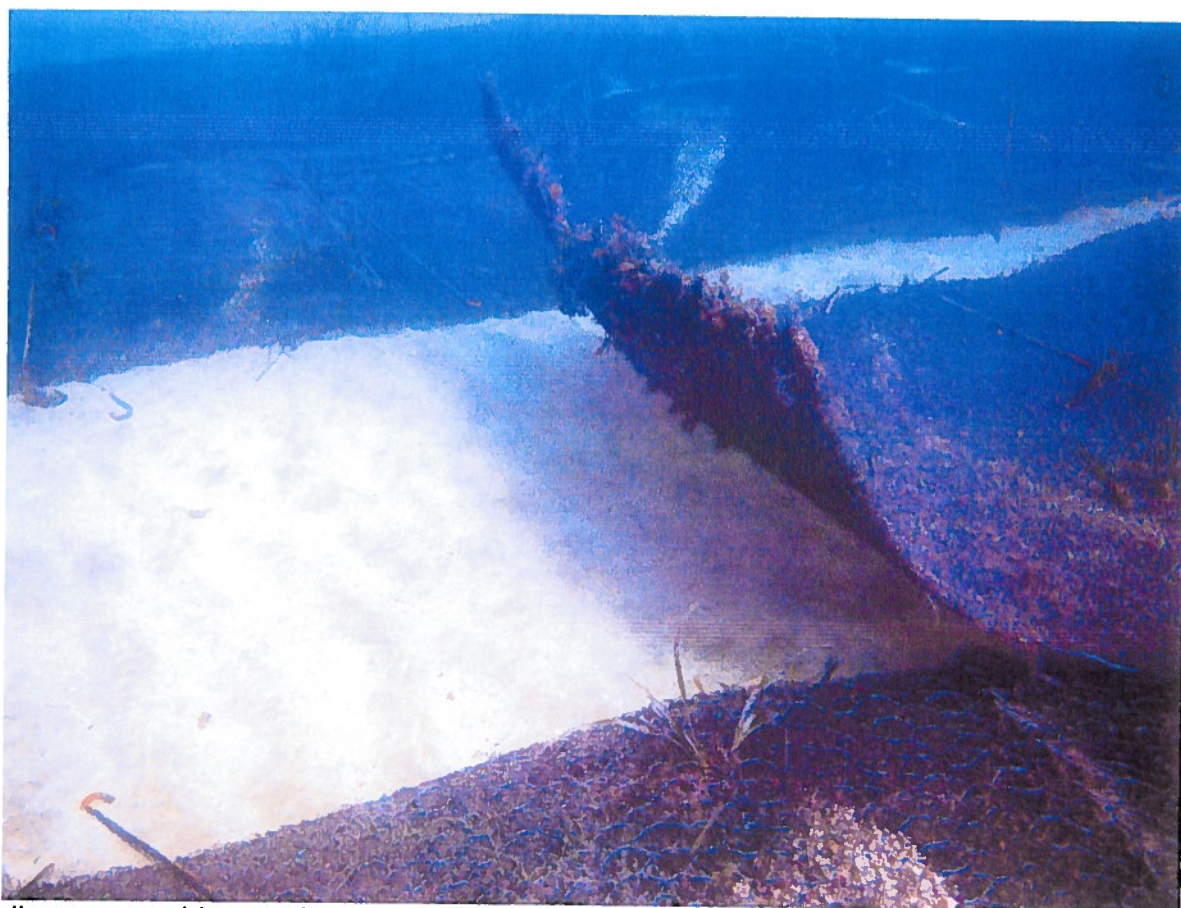
- Sub aree 4-5-6-7 -Settore R2- Danni diffusi per effetto di ancoraggi soprattutto nella porzione più prossima alla zona laterale dell'impianto. Si evidenziano diversi danni dovuti a ripetuti ancoraggi con asportazione e piegamento di traversine di tenuta delle stuoie, dei relativi picchetti a vite con sollevamento accentuato delle porzioni terminali delle stuoie stesse (Fig.9-10-11-12-13-14-15-16)

Fig. 9 – Sollevamento e parziale asportazione della stuoia dal fondo

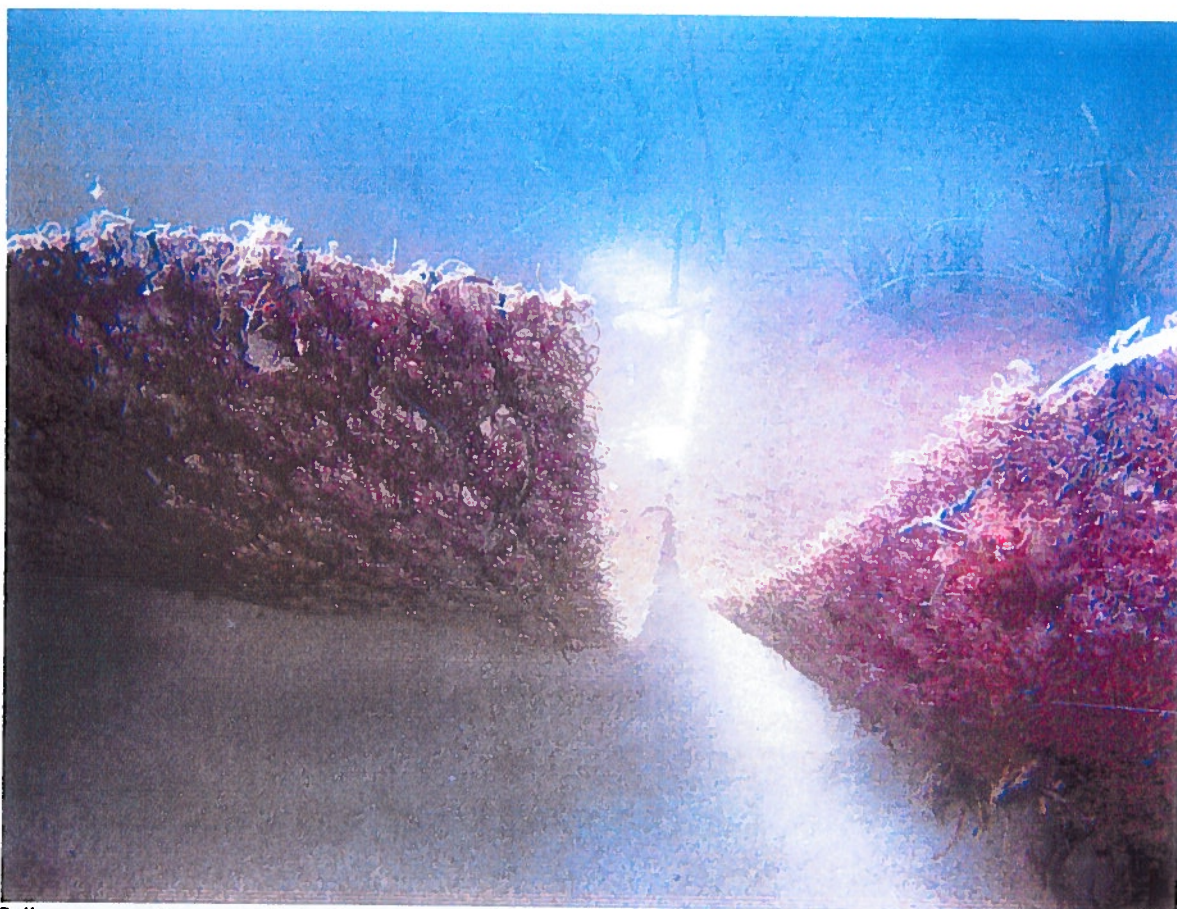
Fig. 10 – Sollevamento accentuato della porzione terminale di due stuoie

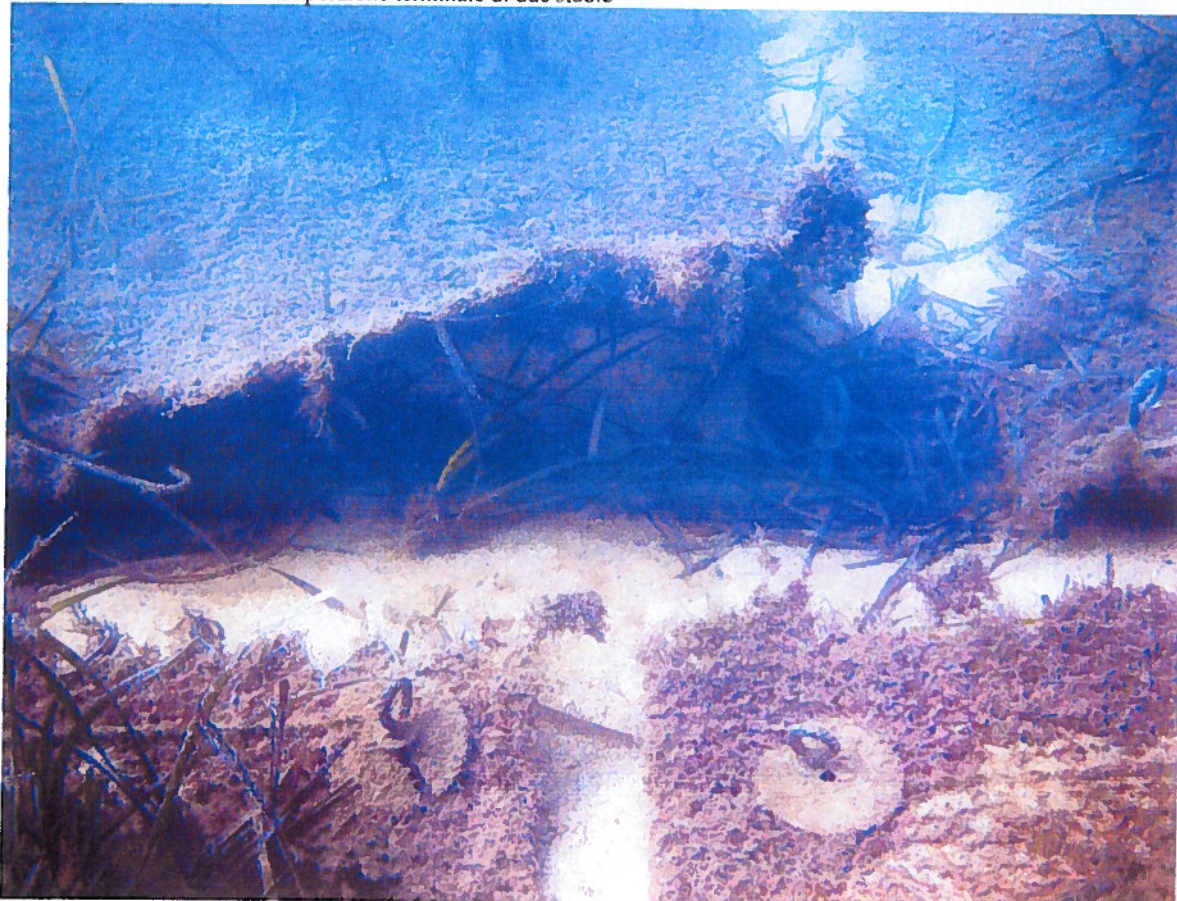
Fig. 11 – Evidente sollevamento della stuoia dovuto ad ancoraggio

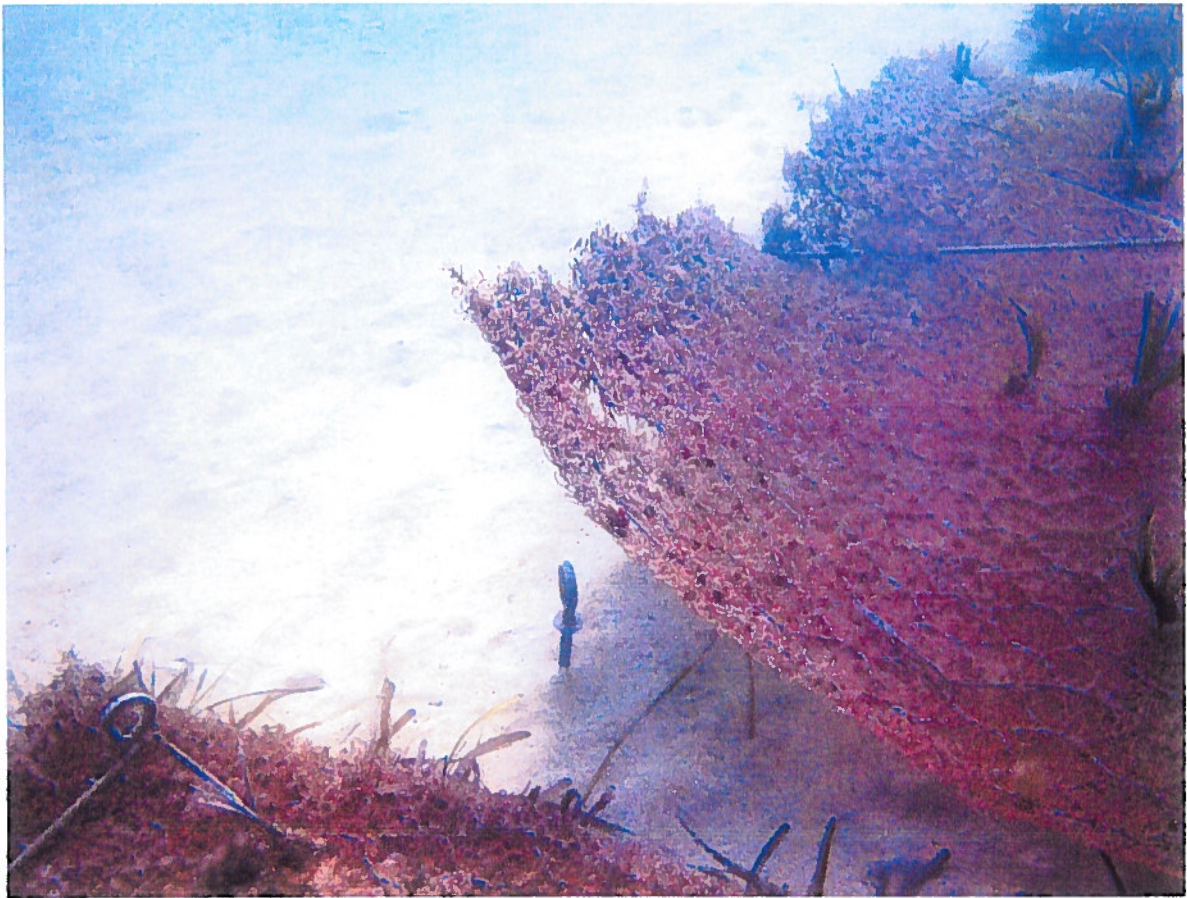
Fig. 12 – Sollevamento ed asportazione del traversino e del gancio di tenuta

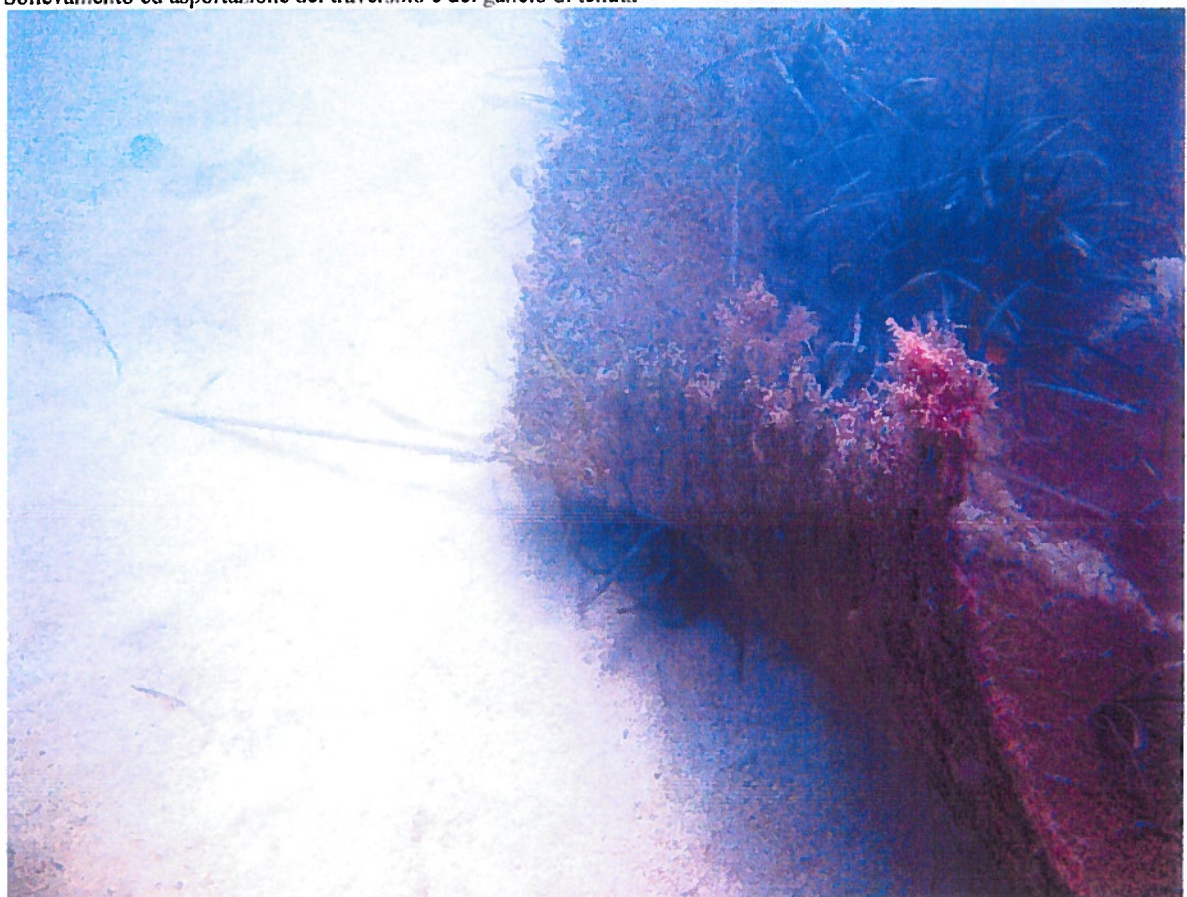
Fig. 13 - Parziale strappo e piegatura del traversino di tenuta

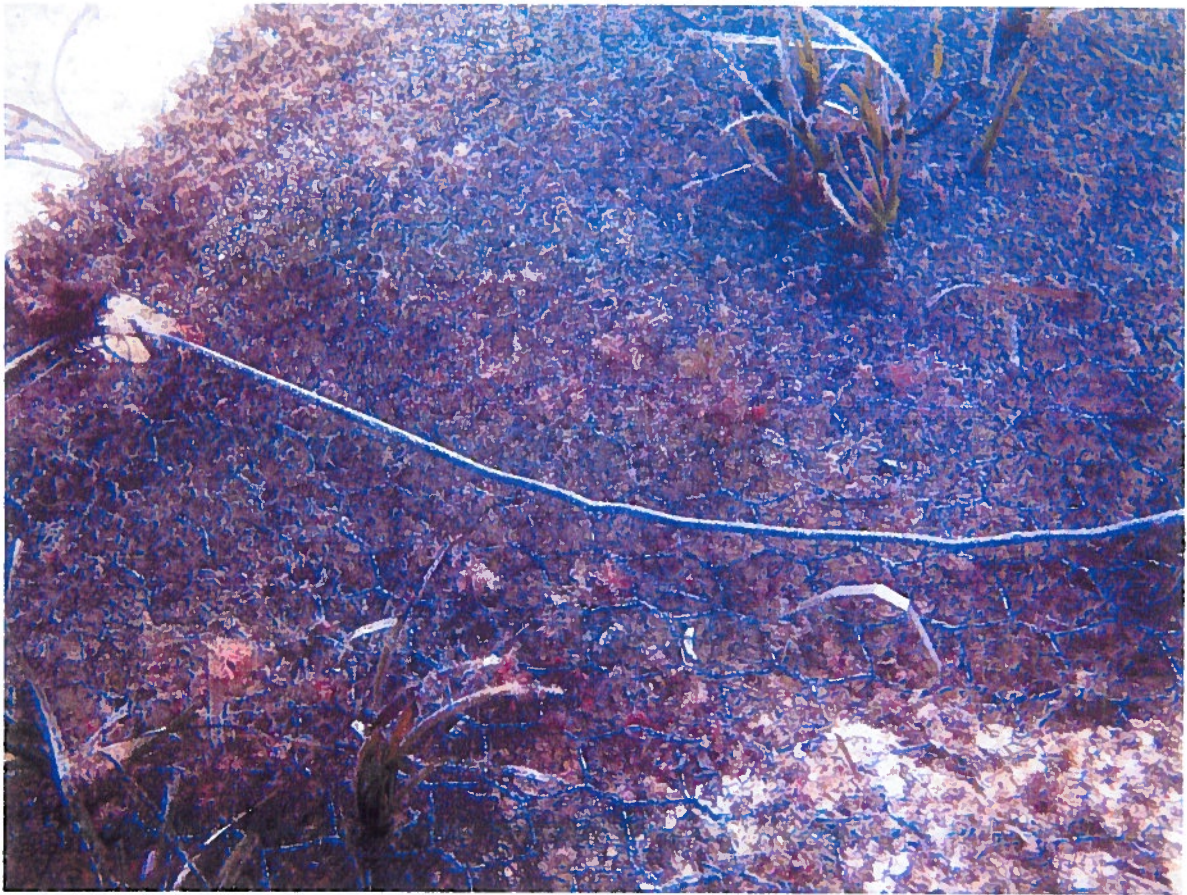
Fig. 14 – Traversino parzialmente asportato e piegato.

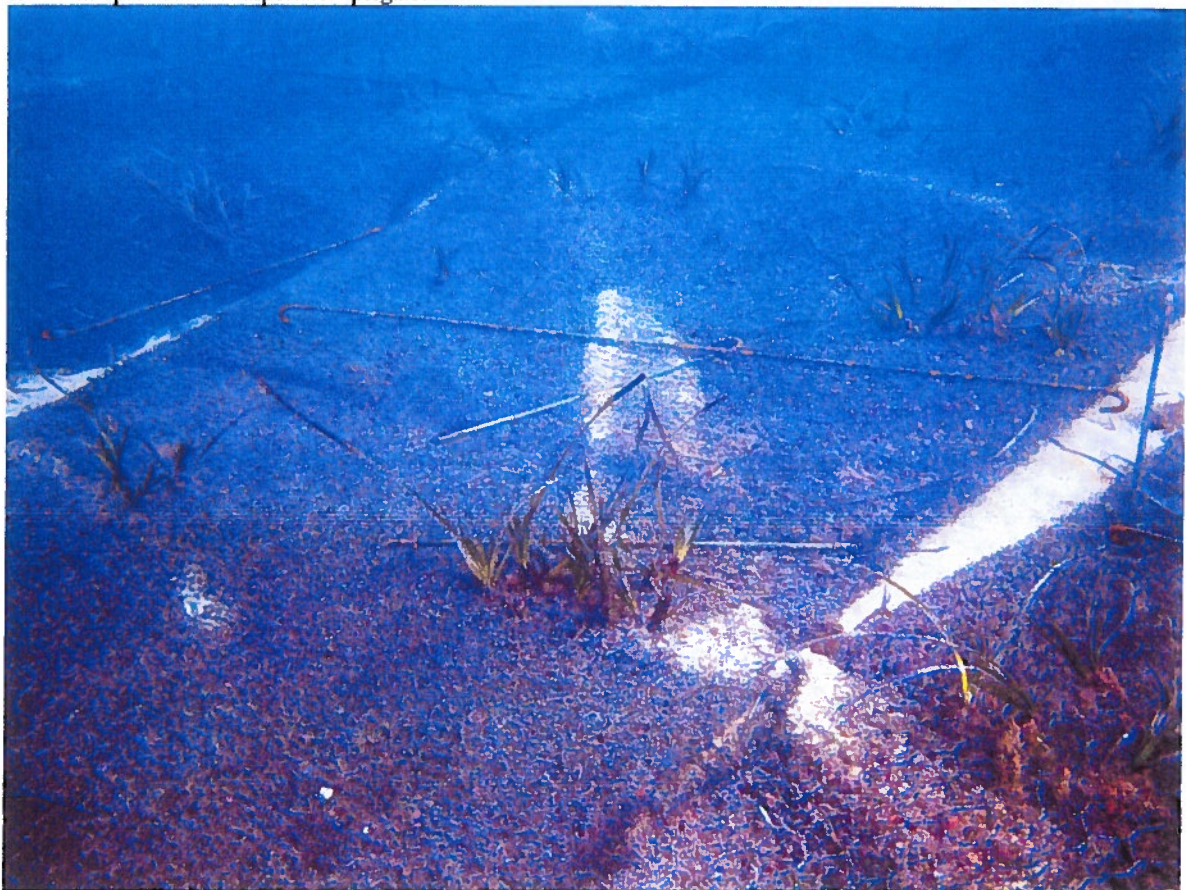
Fig. 15 – Traversini e picchetti ad U asportati con spostamento laterale della stuoia

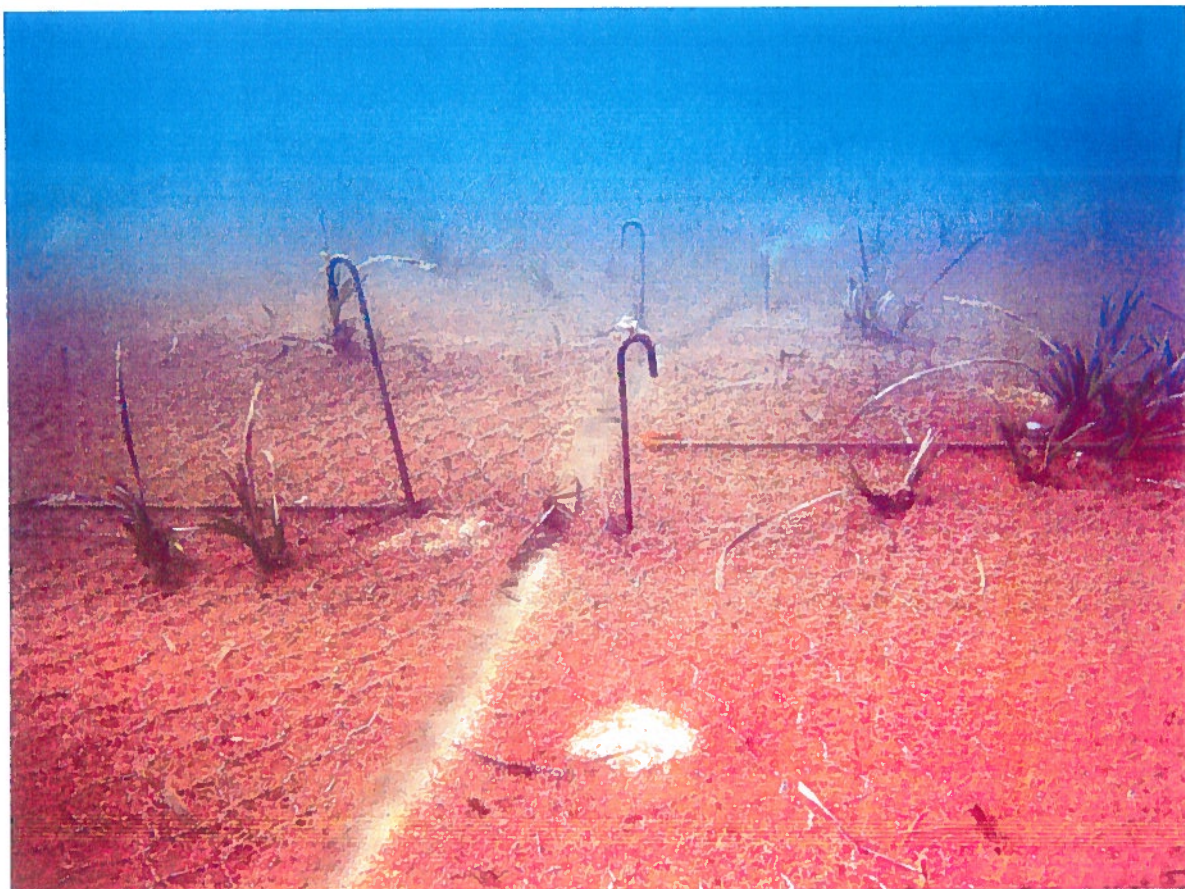
Fig. 16 – Picchetti ad U parzialmente estratti dal fondo e traversine spostate dalla posizione originaria.
