**OPERE STRATEGICHE PER IL PORTO DI CIVITAVECCHIA**  
**1° LOTTO FUNZIONALE**  
**PROLUNGAMENTO ANTEMURALE C. COLOMBO,**  
**DARSENA SERVIZI E TRAGHETTI**

**VERBALE DI ACCERTAMENTO DANNI**

**SERVIZIO DI ESPIANTO DI TALEE DI POSIDONIA  
 OCEANICA DAI FONDALI TRA PUNTA S. AGOSTINO E PUNTA  
 MATTONARA NEL PORTO DI CIVITAVECCHIA E  
 REIMPIANTO DELLE MEDESIME TALEE NEI FONDALI TRA  
 PUNTA DEL PECORARO E CAPO LINARO IN COMUNE DI  
 SANTA MARINELLA, COMPRENSIVA DEI SERVIZI DI  
 GEOREFERENZIAZIONE, MAPPATURA E MONITORAGGIO  
 QUINQUENNALE. CIG: 31184301D8**

**MAREGGIATA OTTOBRE 2012  
 RELAZIONE DANNI**

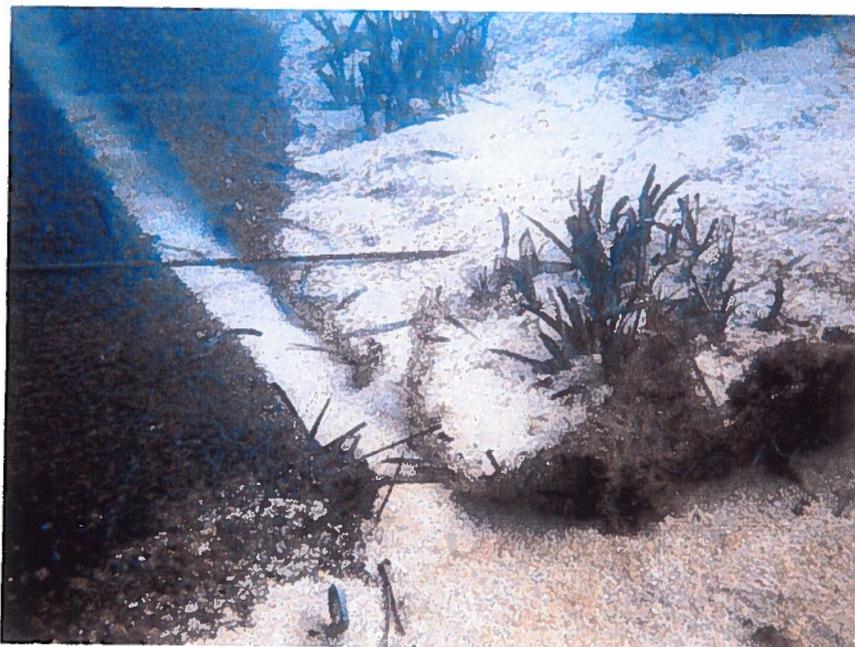
Fig. 1. Porzione di stuoia interessata da parziale insabbiamento con talee ancora in situ (lotto 14)

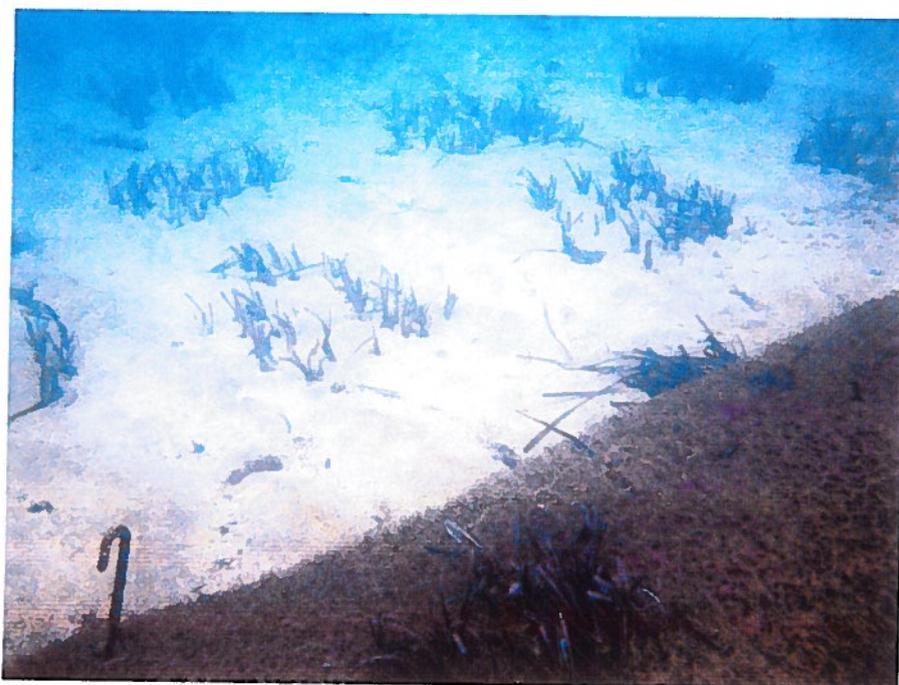
Fig. 2. Talee sottoposte a forte idrodinamismo con copertura di sabbia. Perdita parziale delle foglie più lunghe e modesto diradamento delle talee.

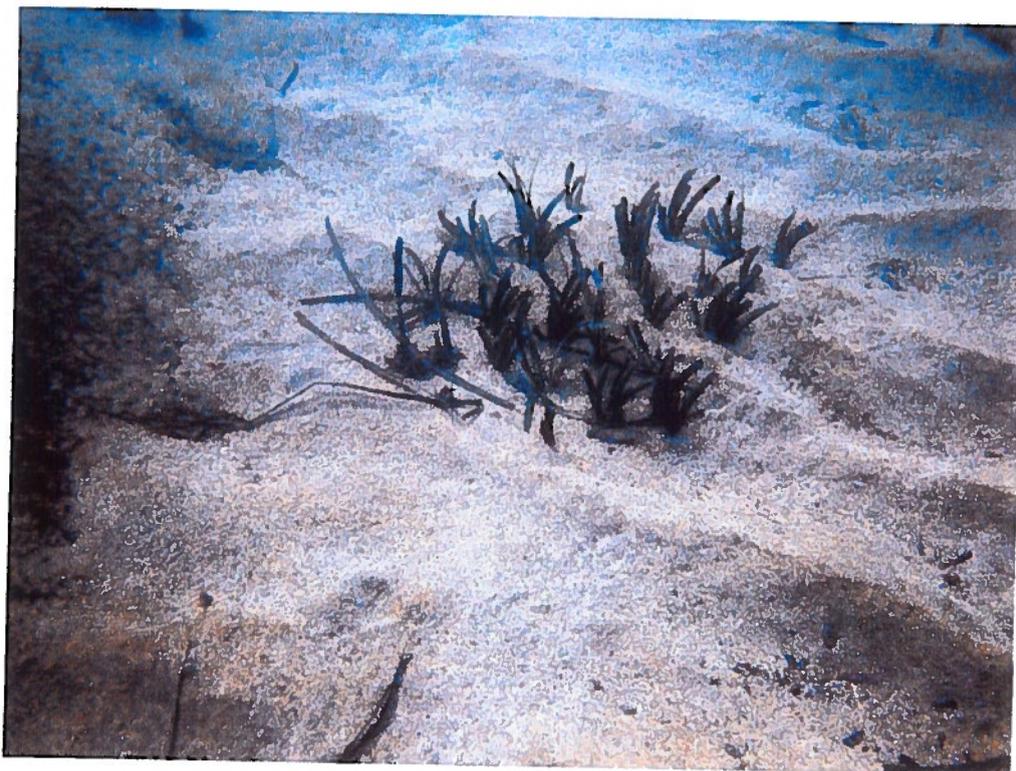
Fig. 3. Particolare di un'area sottoposta a forte energia di fondo con spostamento di onde di sabbia e con parziale ricoprimento delle talee che hanno comunque mantenuto la posizione di reimpianto.

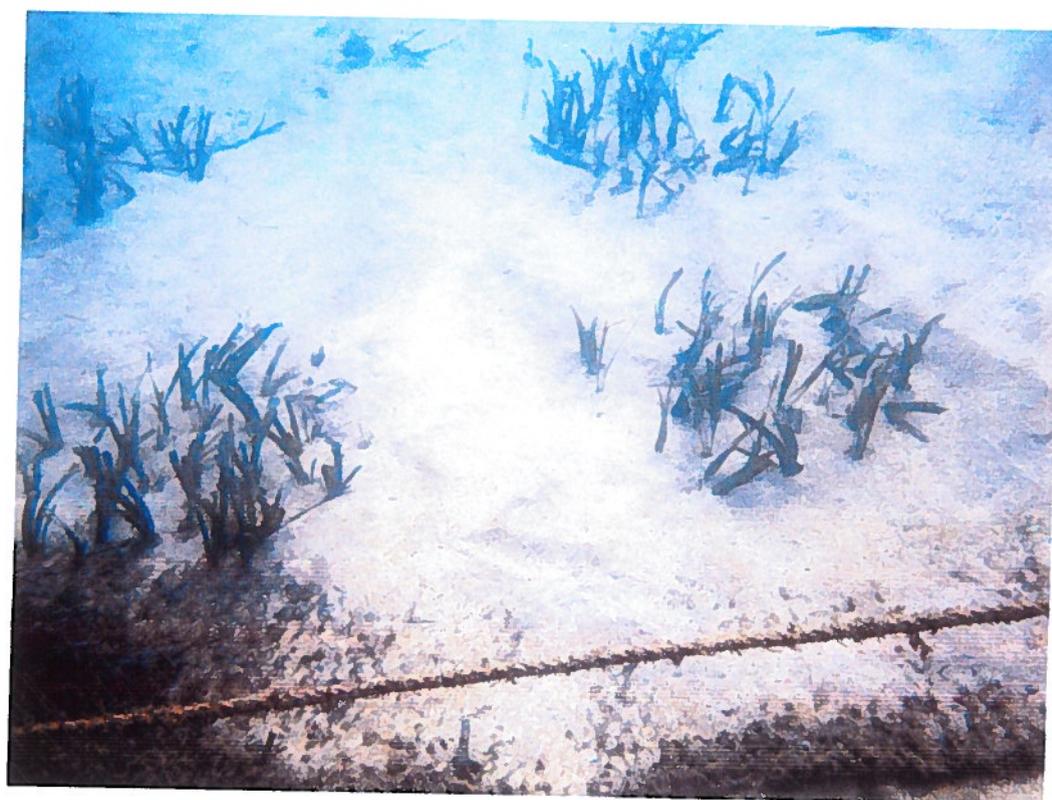
Fig. 4. Zona "materassi" con chiazze parzialmente sommerse

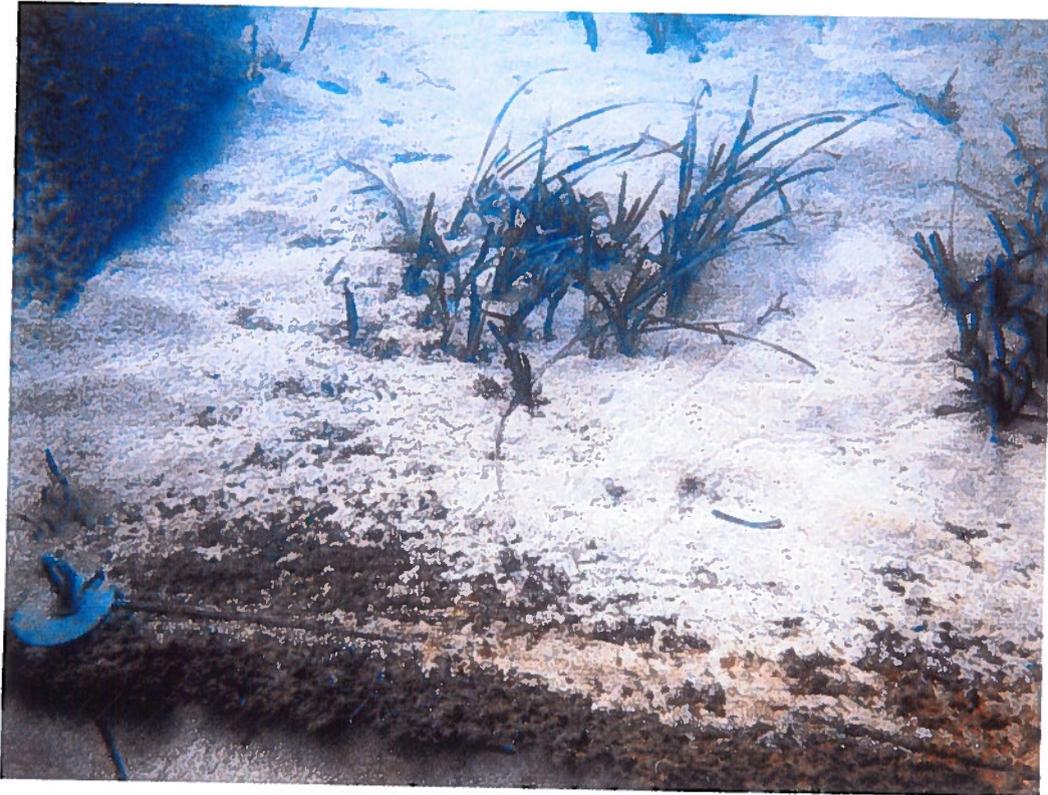
Fig. 5. Talee semisommerse dalla sabbia ma comunque in buono stato.

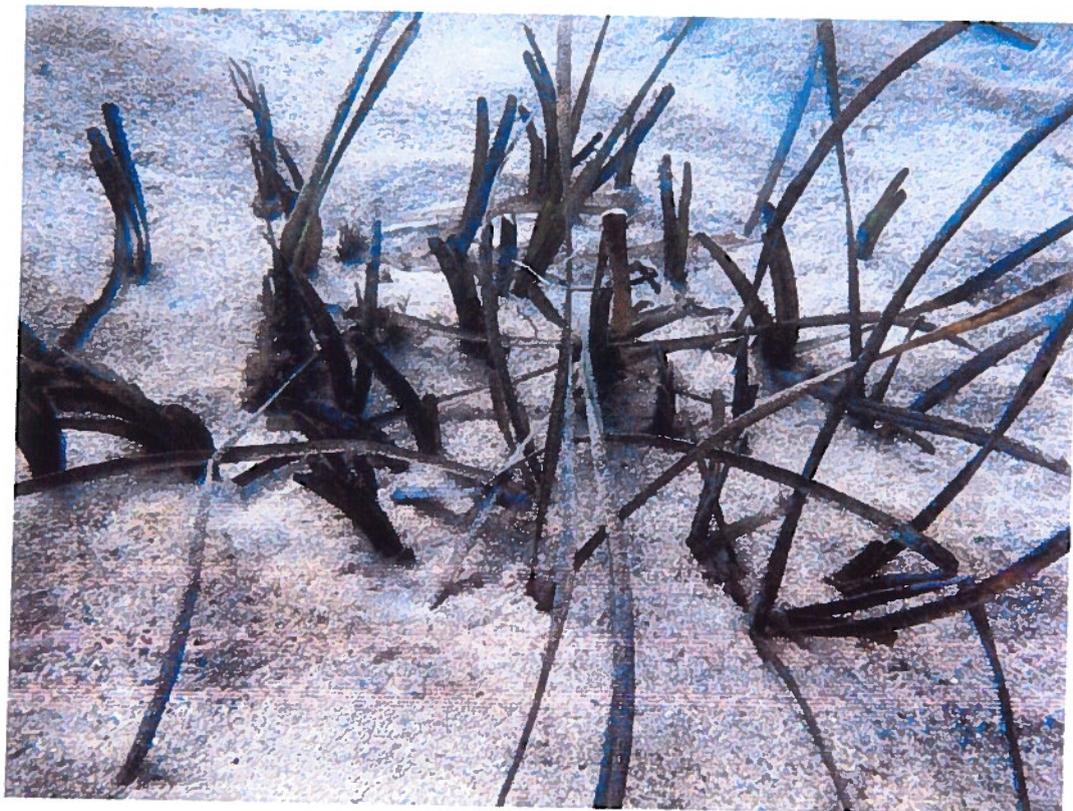
Fig. 6. Talee semisommerse ma con foglie semiadulte ancora fissate alla talea.

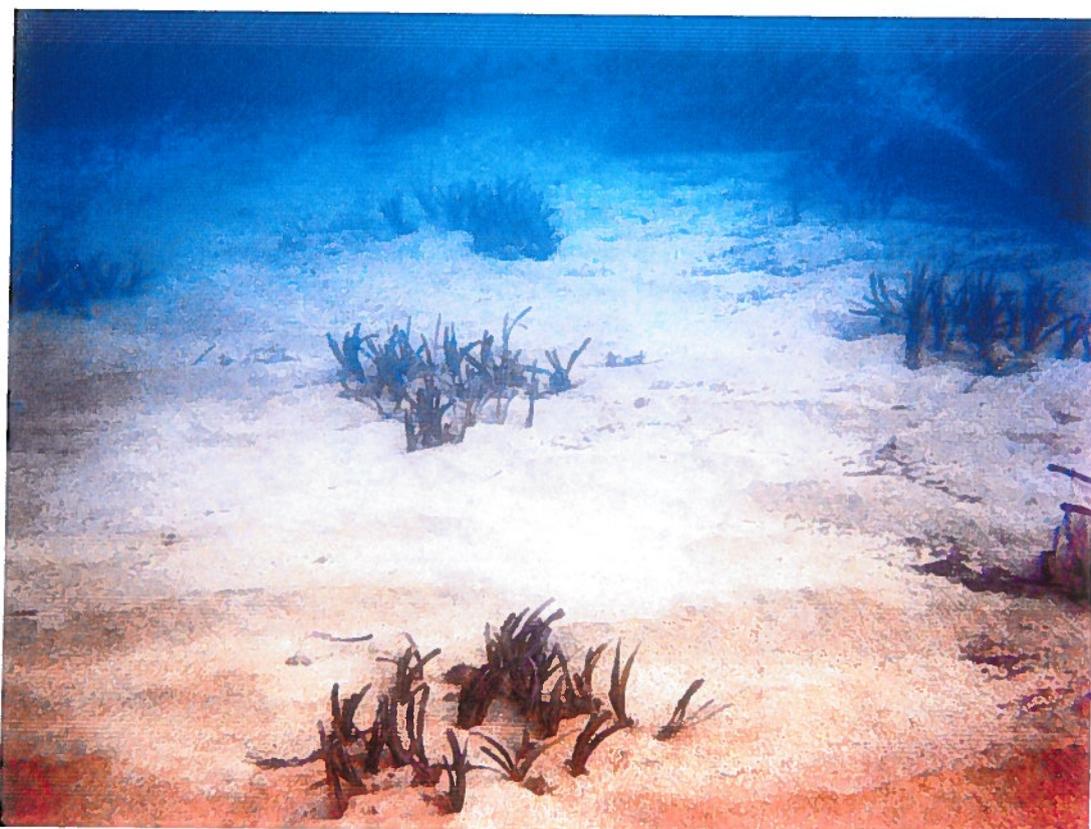
**Fig. 8. Area con strati di sabbia molto abbondante con talee ancora in situ.**

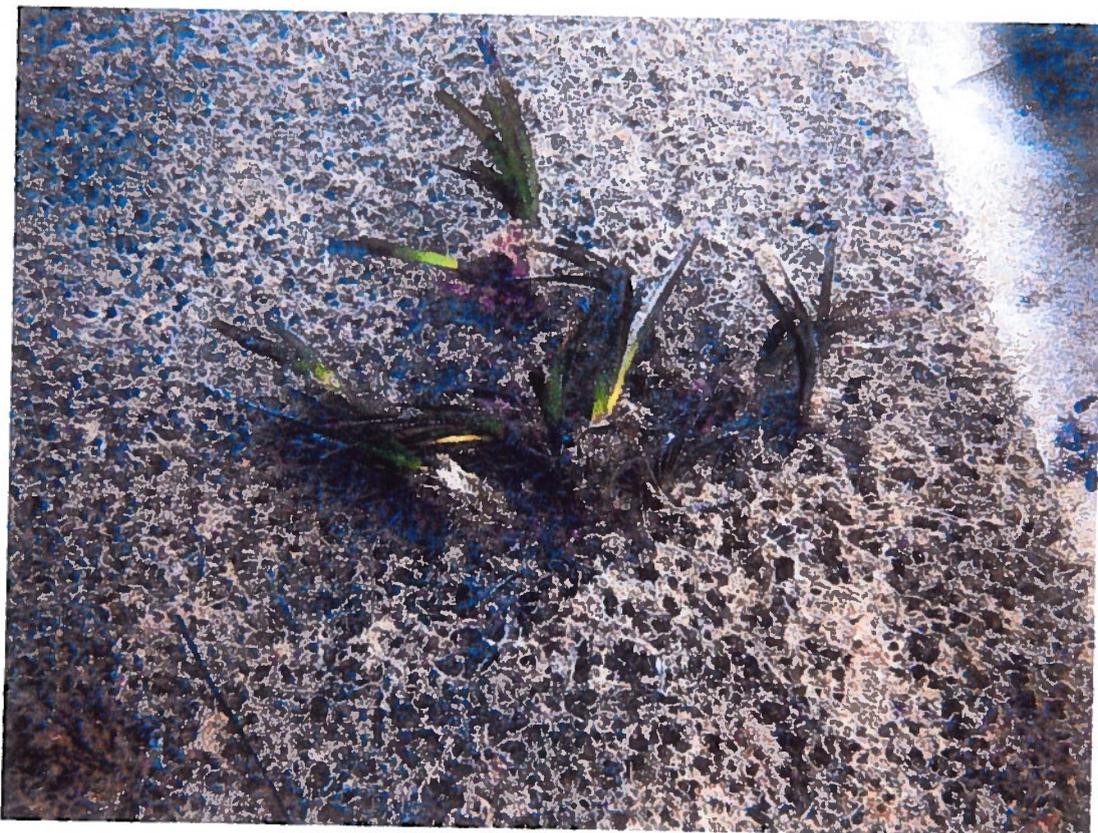
**Fig. 9.** Talee ancora impiantate su stuoia sollevata ma ancora in ottime condizioni vegetative

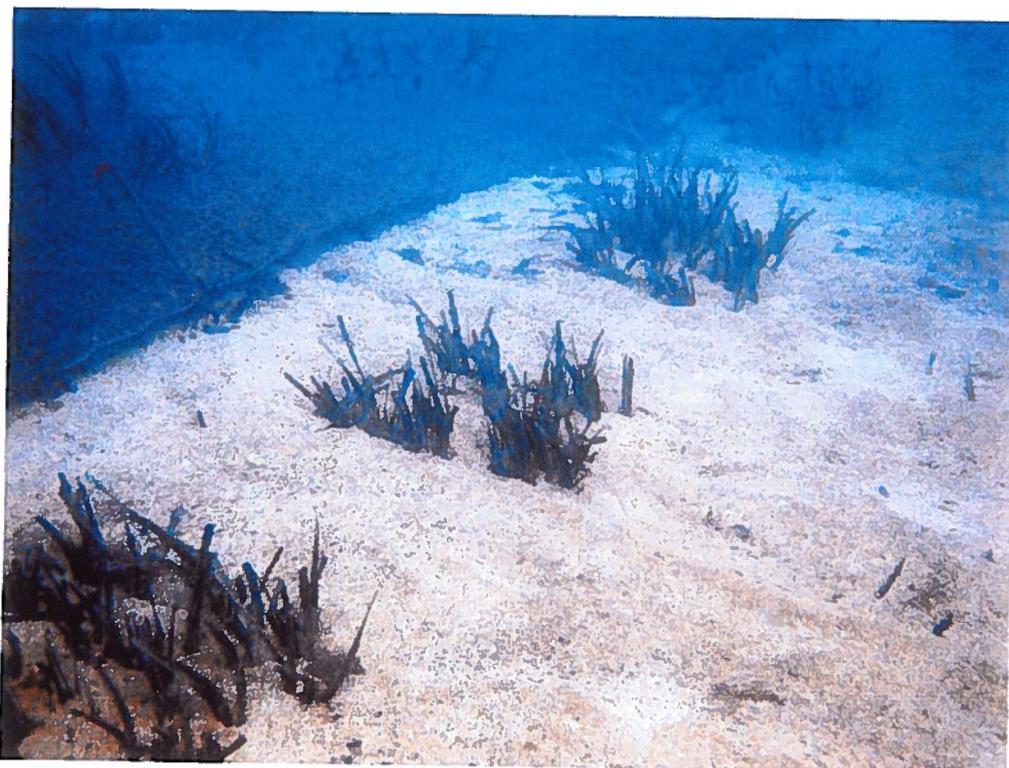
Fig. 11. Area ancora con talee impiantate e con parziale insabbiamento.

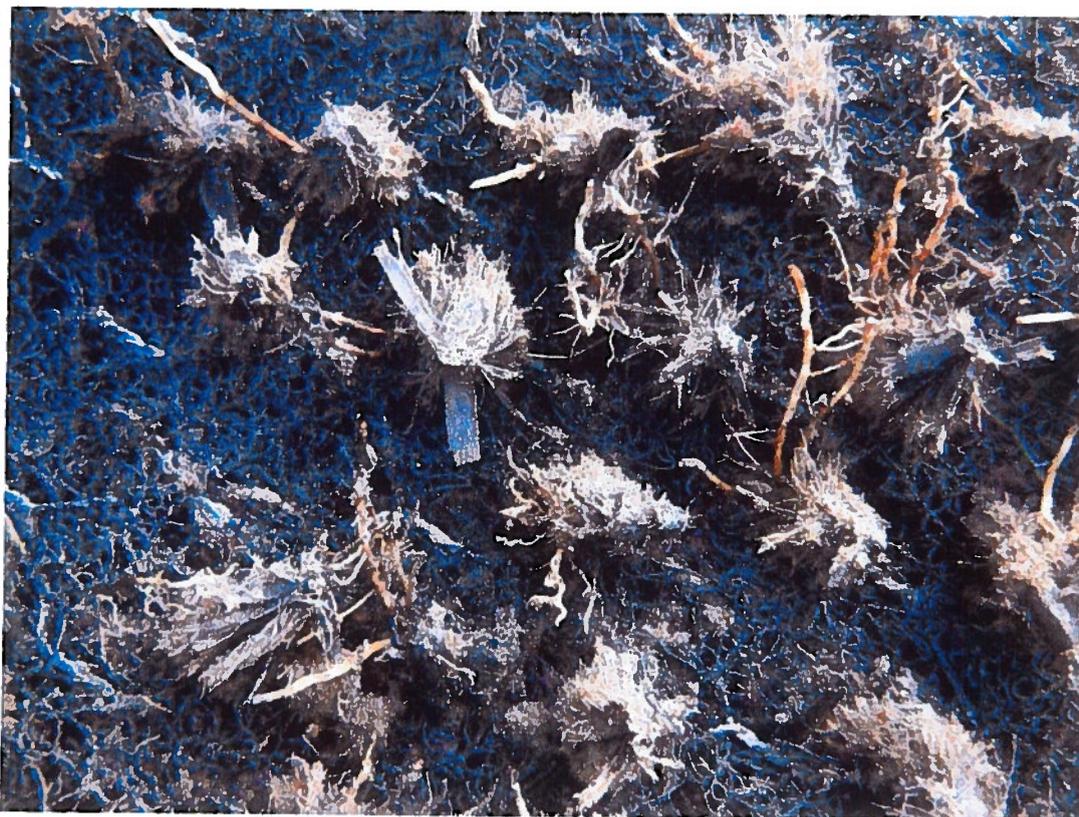
Fig. 13. Rete rovesciata con talee che spuntano dalla parte delle stuoia che era a contatto con la sabbia e che evidenziano l'accrescimento radicale già avvenuto nei mesi precedenti e l'ottimo ancoraggio delle talee stesse alla stuoia di MAC MAT R

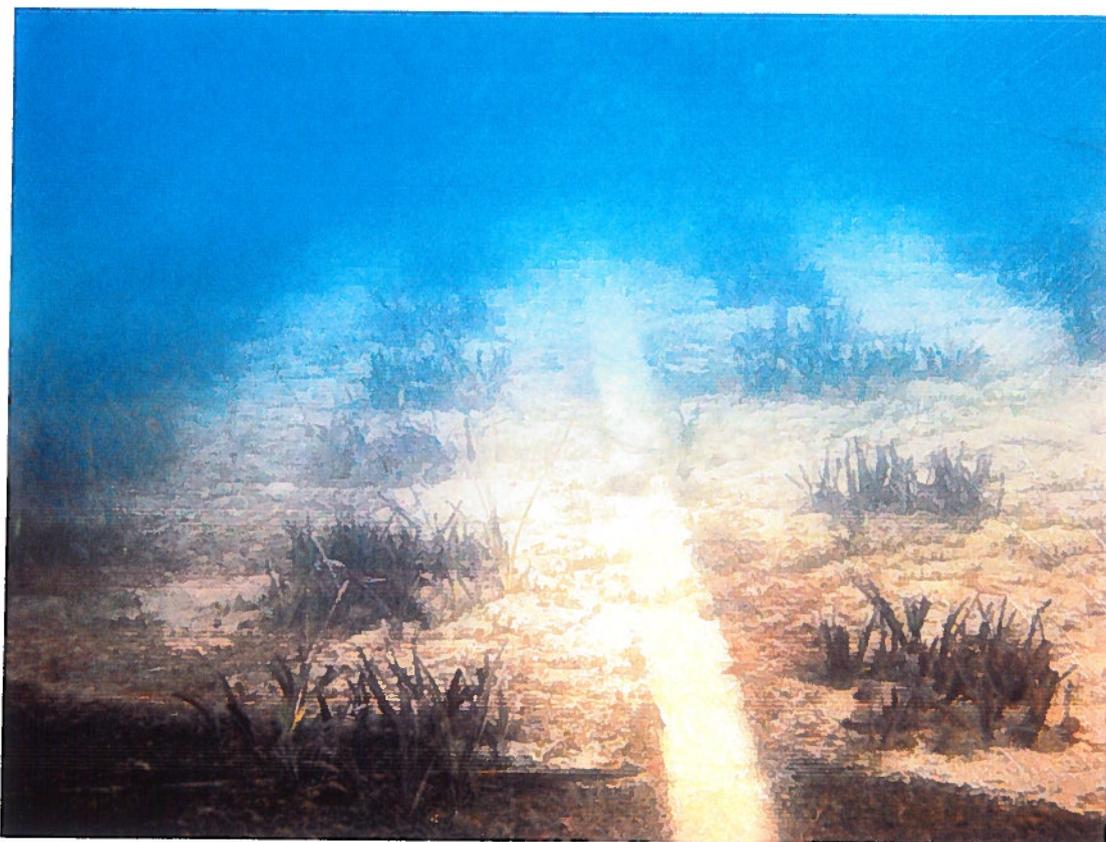
Fig. 16. Stuoie parzialmente insabbiate in fase vegetativa nell'area R1.

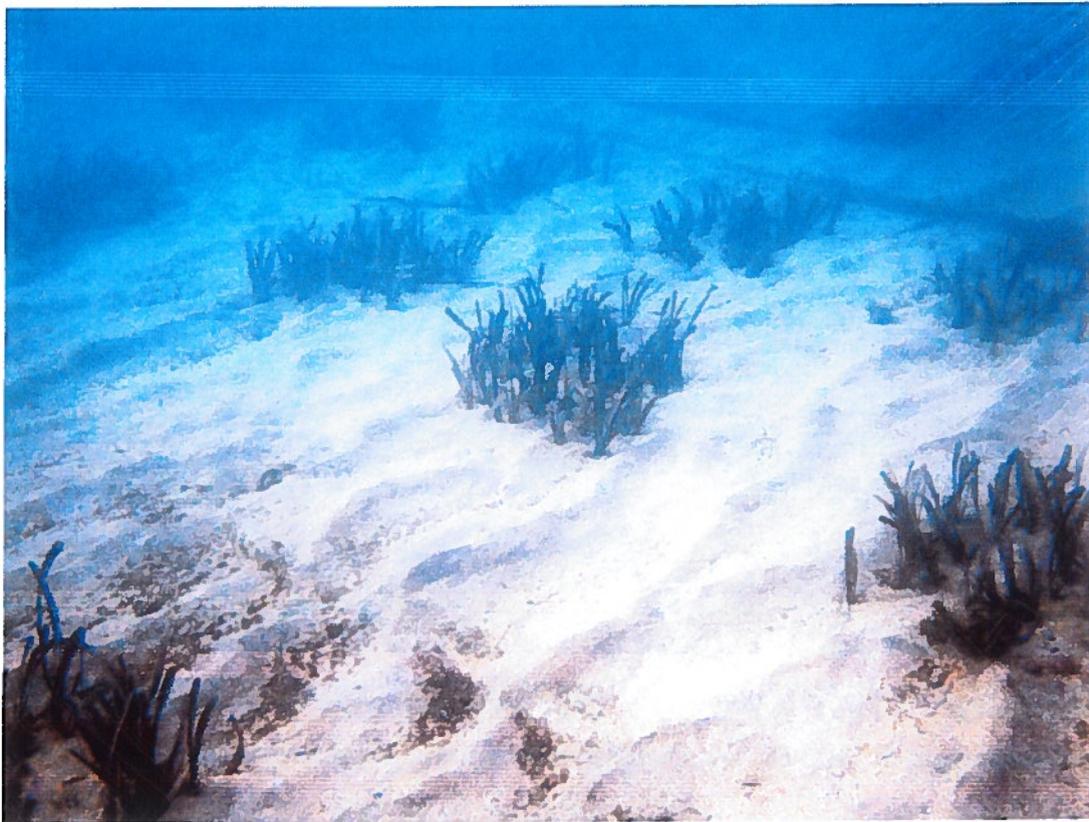
Fig. 18. Stuoie dell'area R1 con forte insabbiamento ma con talee in fase vegetativa.

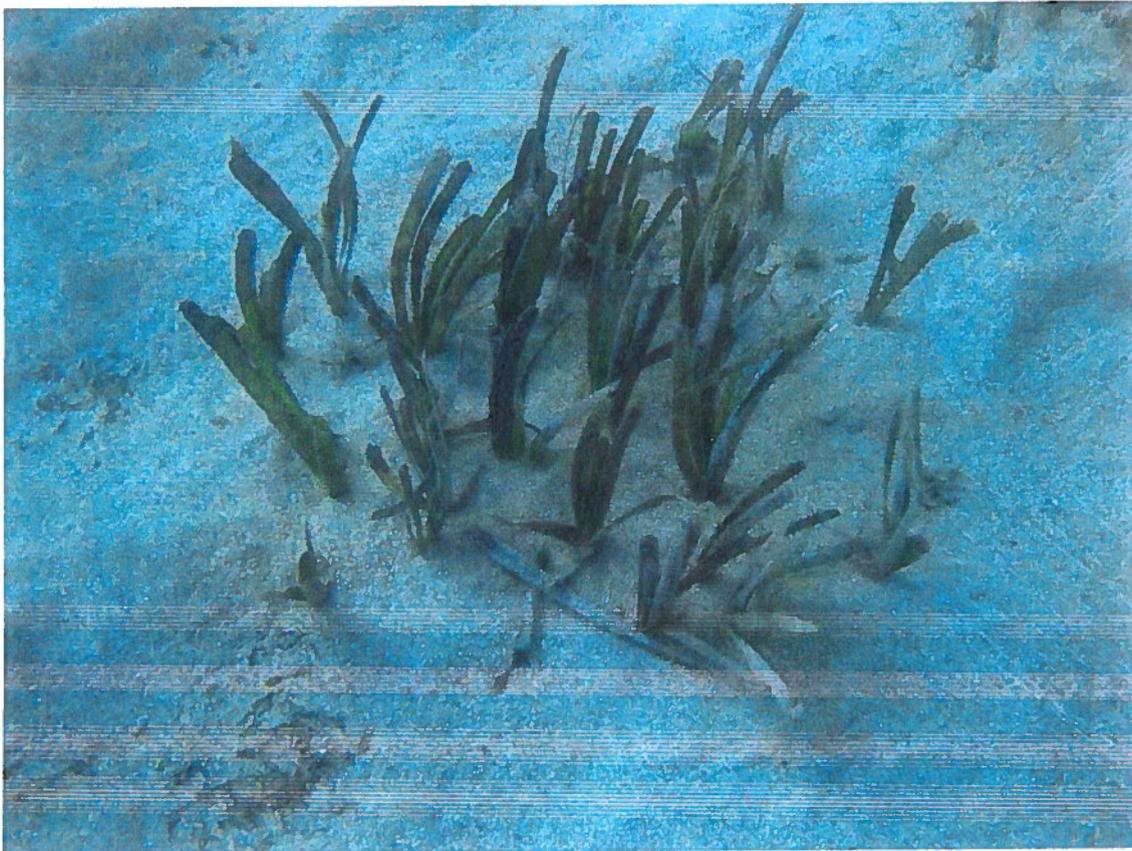
**Fig. 20. Talee parzialmente insabbiate ma in fase vegetativa ottimale.**

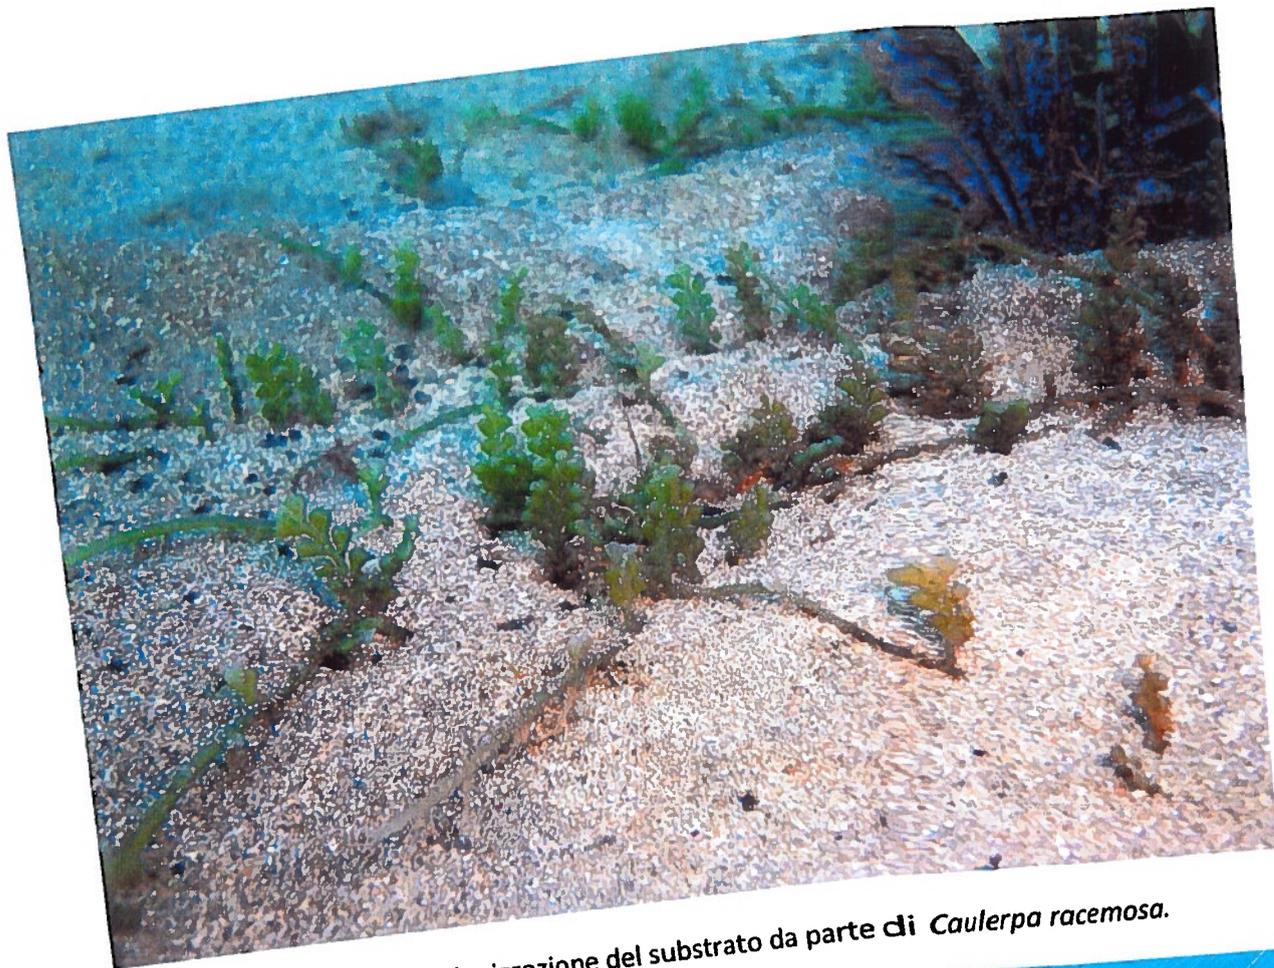
Fig. 23. Inizio di colonizzazione del substrato da parte di *Caulerpa racemosa*.

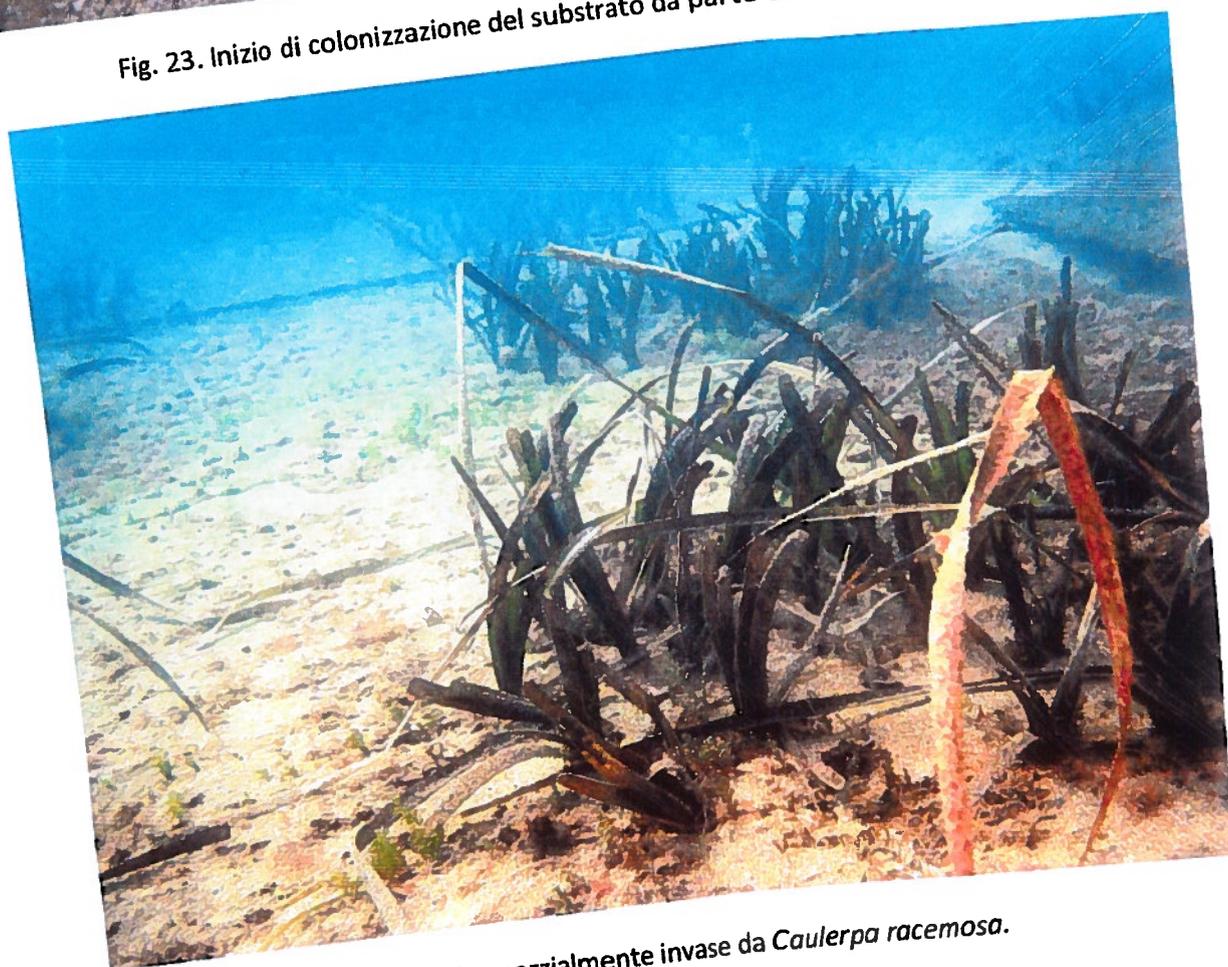
Fig. 24. Talee parzialmente invase da *Caulerpa racemosa*.

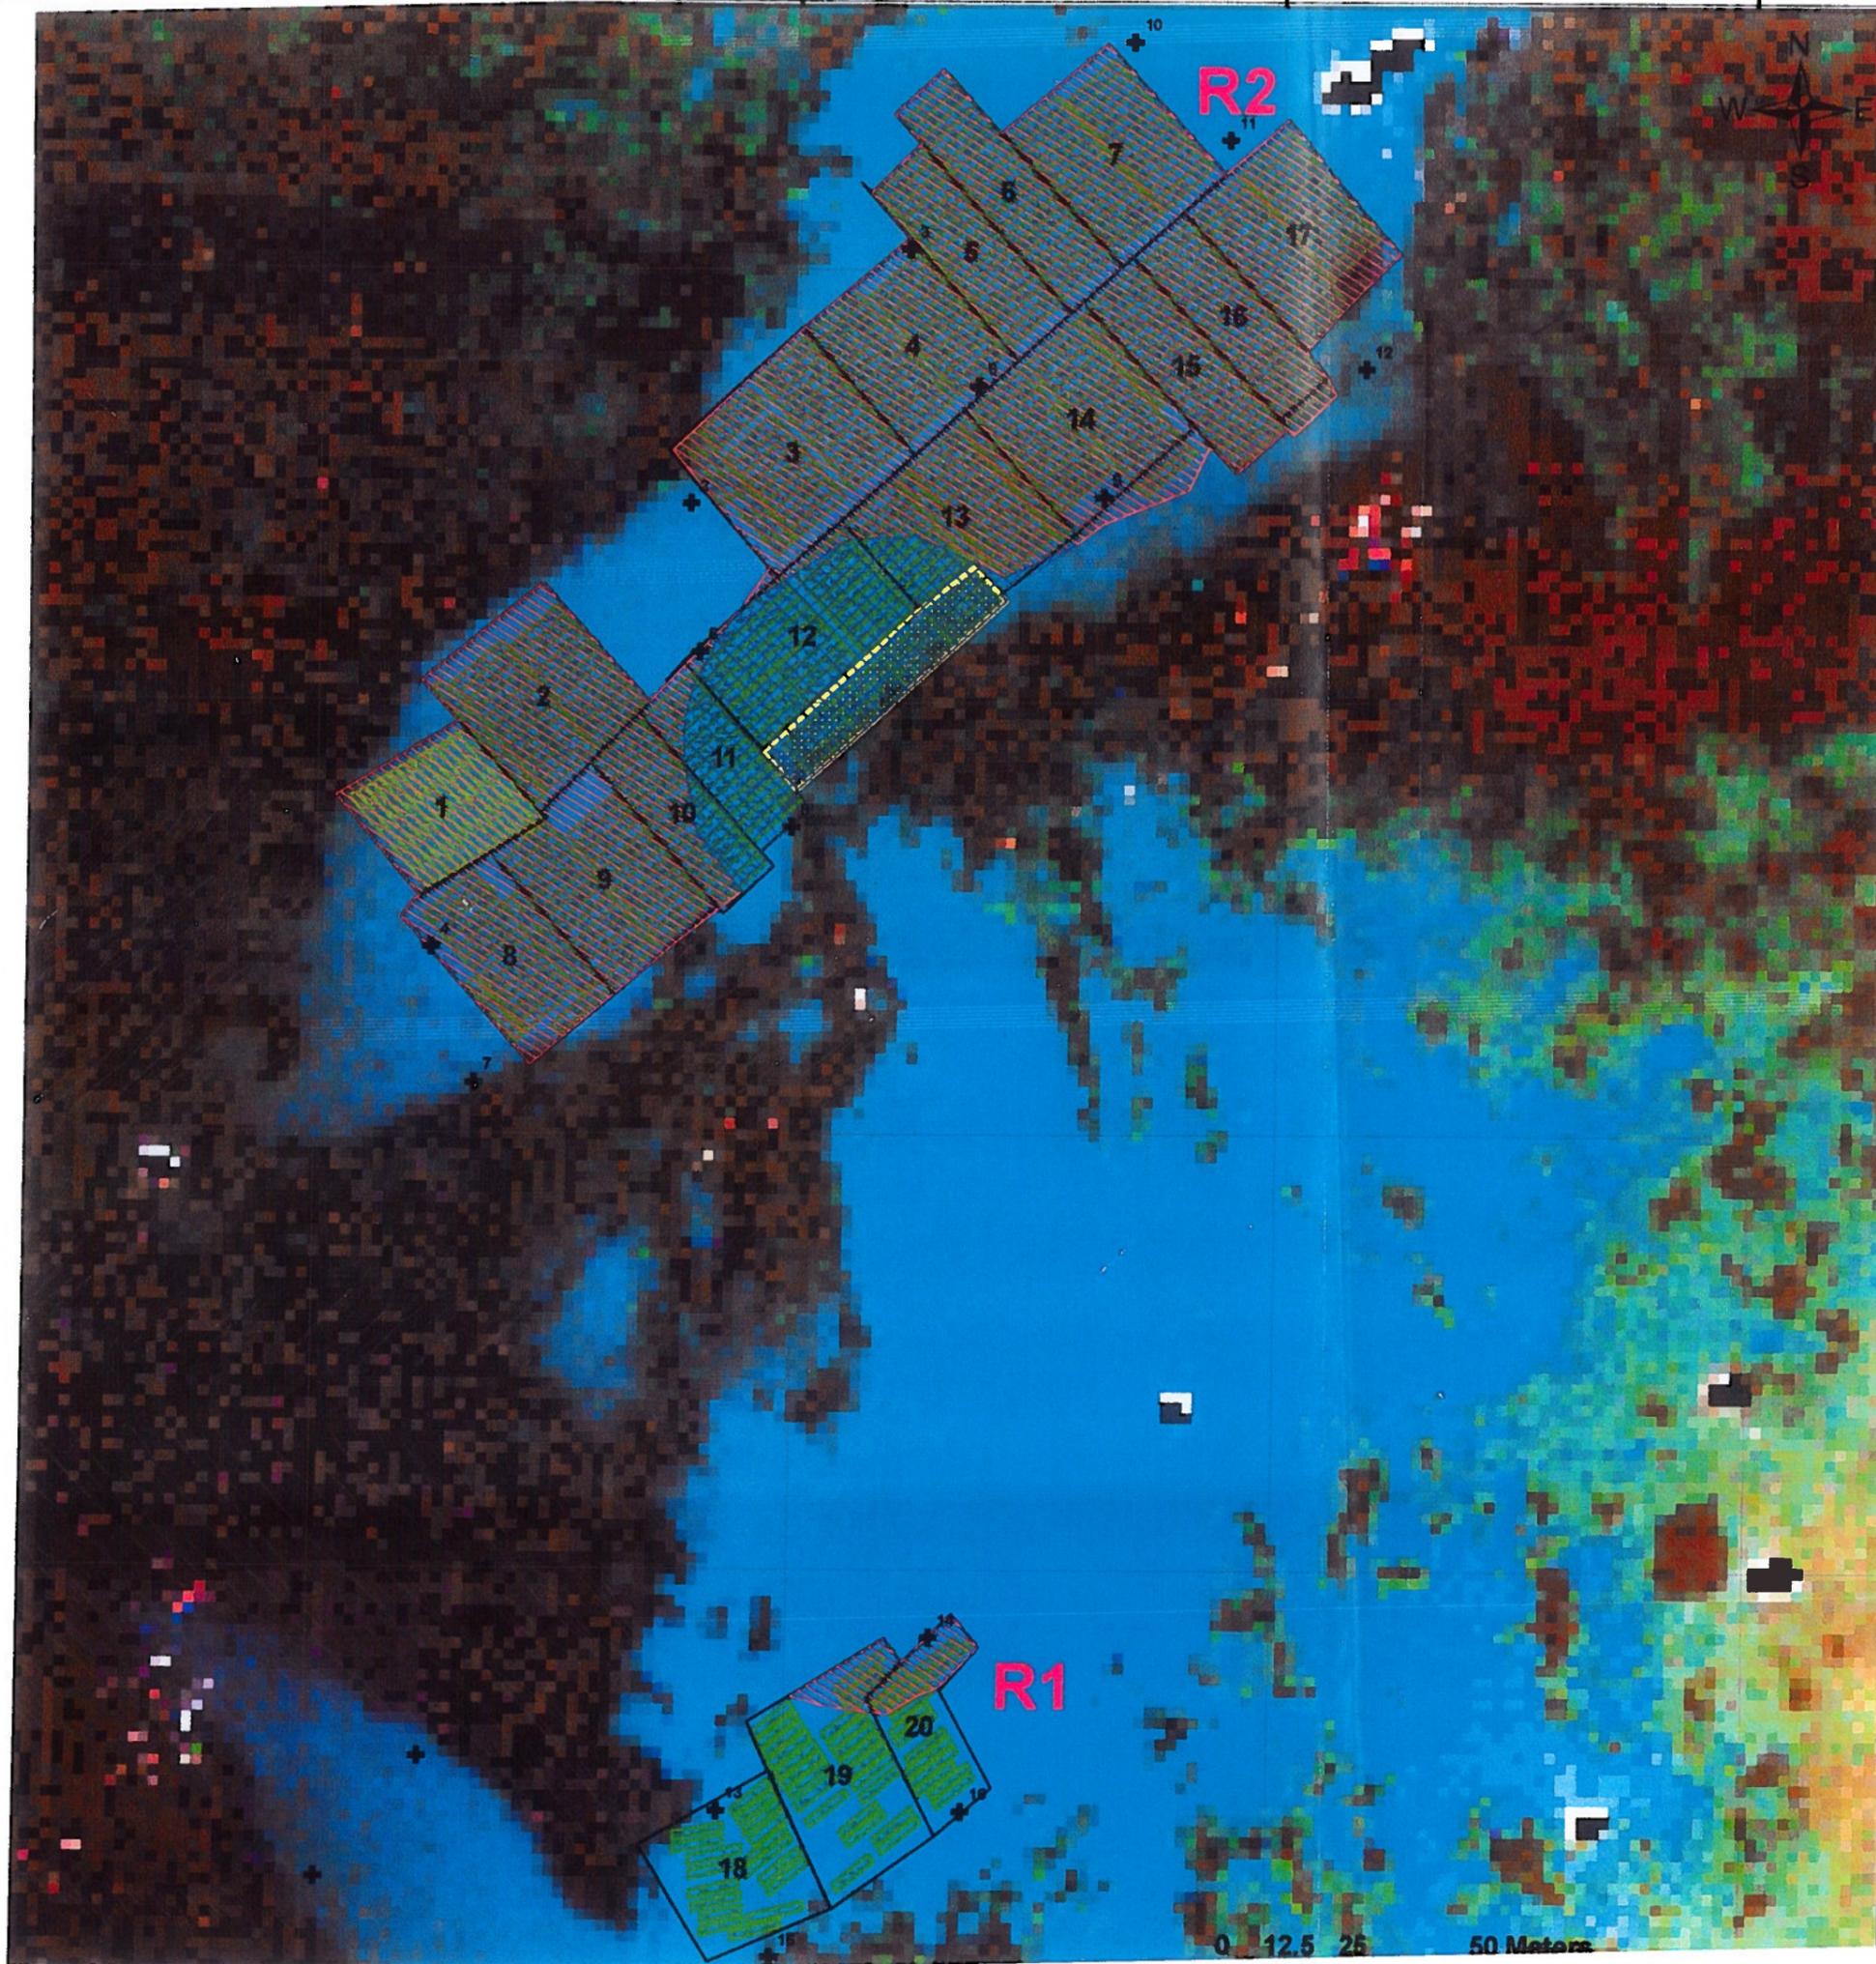
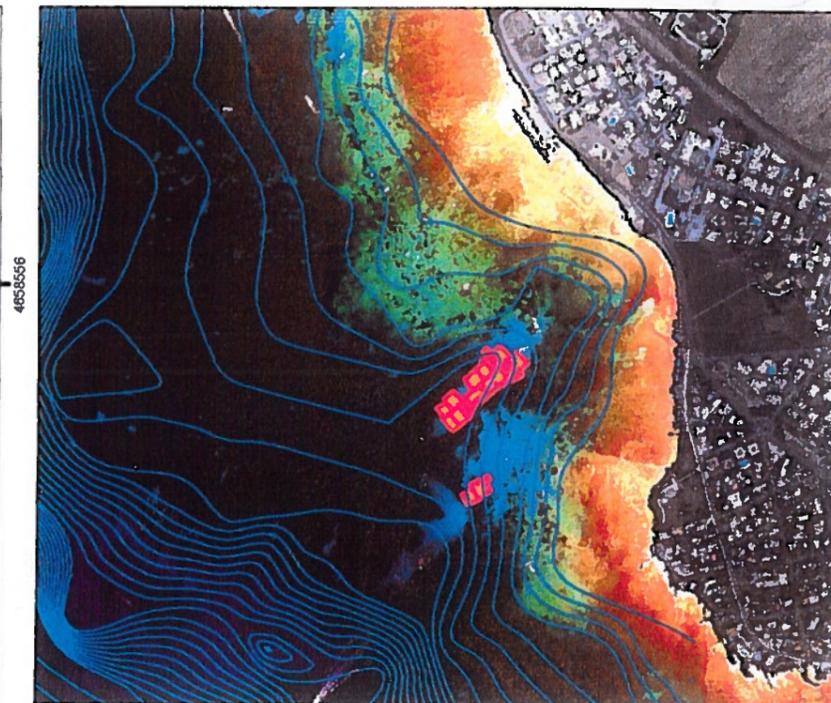
nel campo R2 non vi sono aree considerabili come buone, per quanto riguarda lo stato di salute delle talee; vi è una porzione centrale dell'area, circa 1000 mq, sulla quale potrebbero essere reimpiantate le talee ma solo dopo una attenta valutazione sullo stato effettivo dei supporti in tutto il campo;

nel campo R1 ci sono circa 1000 mq di impianto in condizioni discrete; si dovrà eventualmente prevedere un rinfoltimento delle talee per riportare la situazione al numero richiesto in sede di gara.
