**TRATTA A.V./A.C. TERZO VALICO DEI GIOVI  
PROGETTO ESECUTIVO**

**RAPPORTO SEMESTRALE - PERIODO GENNAIO - GIUGNO 2015**

**MONITORAGGIO AMBIENTALE**

**RAPPORTO DI SINTESI - LOTTO 1**

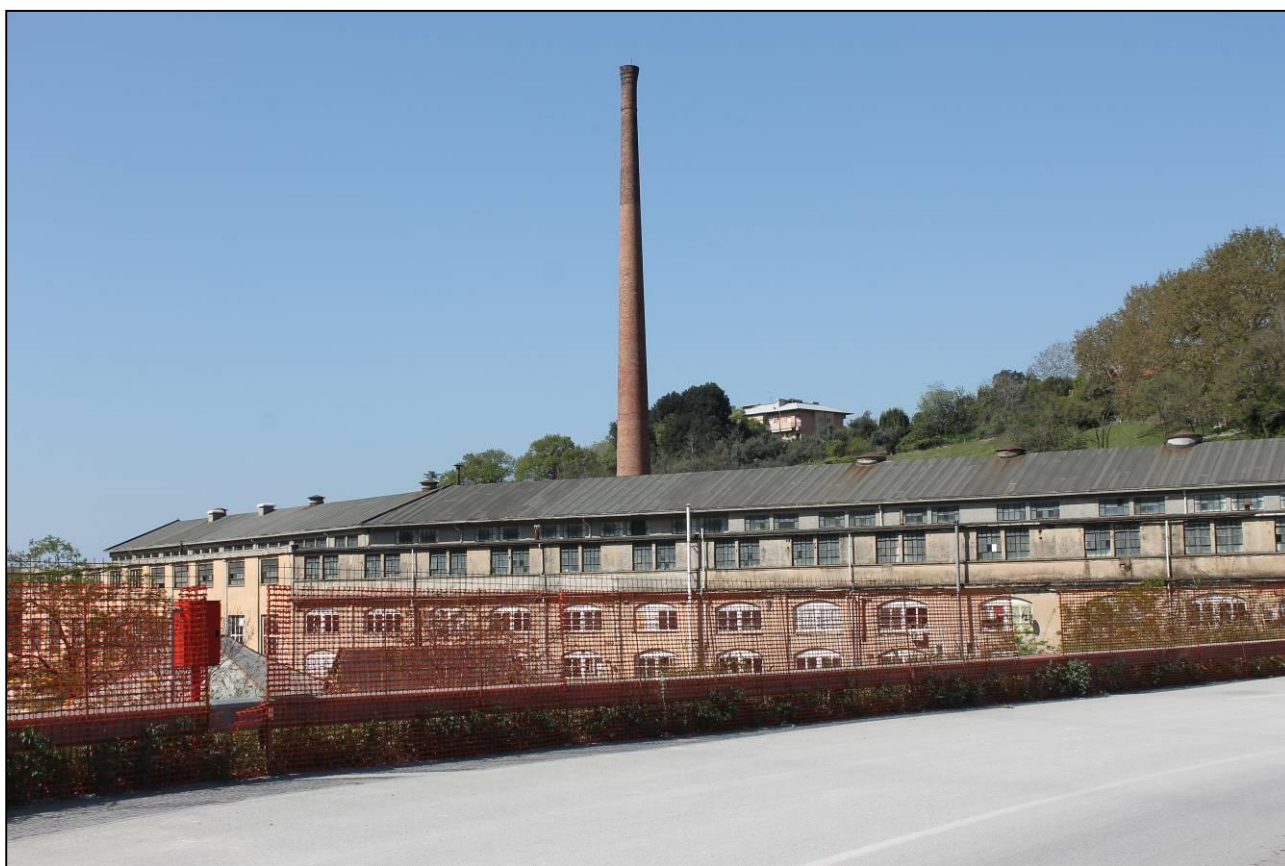
La morfologia dei luoghi individuati da questa lavorazione risulta essere quella di un'area urbanizzata, presentando poca vegetazione, se non proprio in corrispondenza del fronte di scavo della finestra Borzoli. È da segnalare la presenza di un'area industriale dismessa e prospiciente a questa un'area adibita alla demolizione di autovetture.

**Figura 1 - Area industriale dismessa**

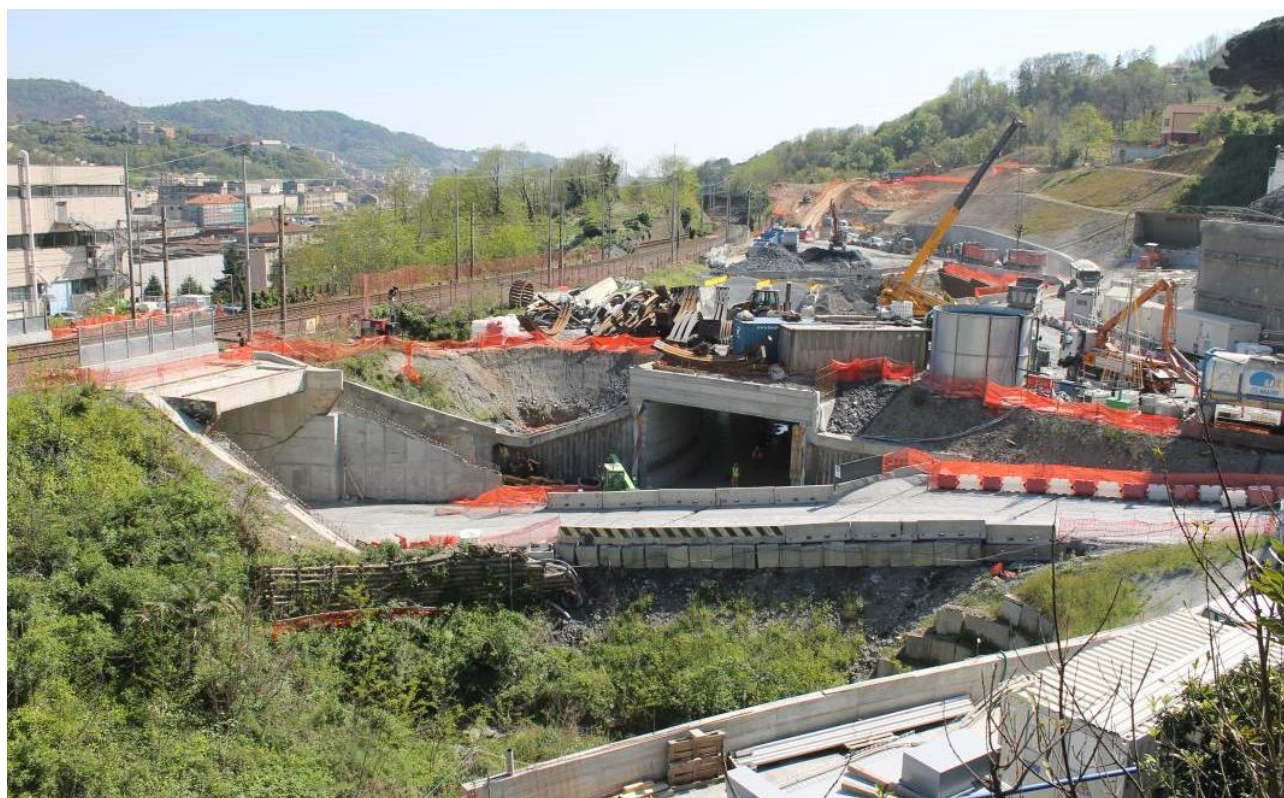
**Figura 2 - Foto 03**

Dalla Relazione Paesaggistica del Progetto Definitivo (A30100DCVRGIM0000020E) è possibile riportare che “La linea di per sé costituisce un elemento permanente però in un contesto già alterato e specializzato. La cantierizzazione opera una trasformazione di elementi oggi ancora naturali che difficilmente potranno riprendere i connotati originari”. Inoltre la rimozione del cantiere, si concentrerà principalmente sulla demolizione dei fabbricati e degli impianti, lasciando inalterati i piazzali costruiti per il cantiere, che verranno successivamente ripristinati in parte con interventi a verde, in parte mantenuti e adibiti agli impianti a servizio della linea.

Quindi si dovrà prestare attenzione nelle diverse fasi future delle lavorazioni per poter limitare al massimo le alterazioni possibili e gli elementi di degrado permanenti.

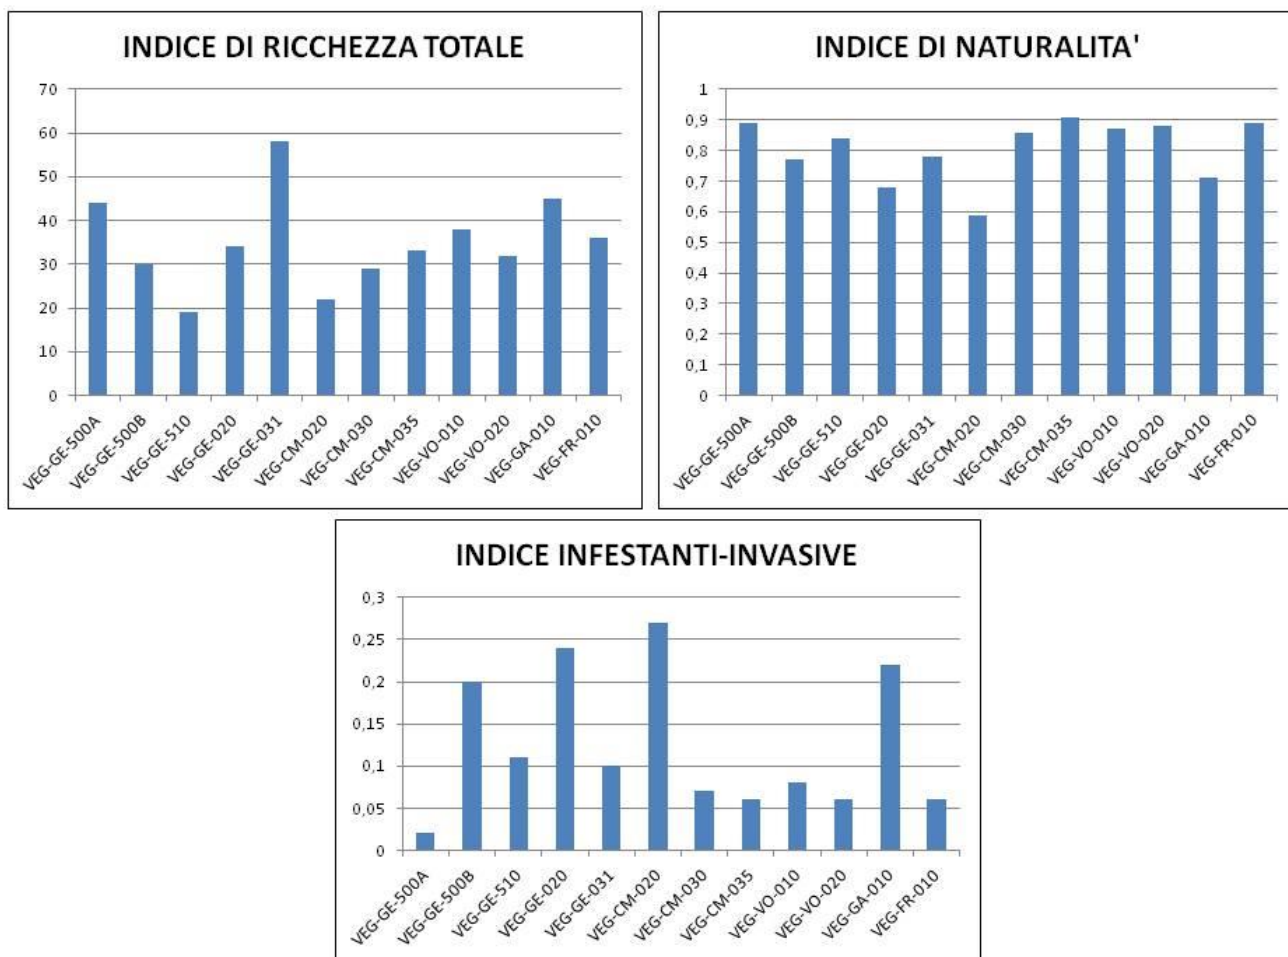
**Figura 1** Grafici relativi agli indicatori floristici considerati

Come è possibile osservare dalla figura 1, per quanto riguarda la ricchezza totale, le stazioni a maggiore ricchezza di specie risultano quelle con vegetazione ripariale ovvero VEG-GA-010 e VEG-GE-031. Per quanto riguarda l'indice di naturalità la maggior parte delle stazioni risulta con un buon livello di naturalità. Le stazioni a più bassa naturalità, VEG-CM-020 e VEG-GE-020, sono le stesse stazioni che presentano un numero elevato di piante infestanti-invasive.
