TRATTA A.V./A.C. TERZO VALICO DEI GIOVI
PROGETTO ESECUTIVO

Rapporto semestrale – Periodo gennaio-giugno 2015

Monitoraggio Ambientale

Suolo - Cantieri di Linea

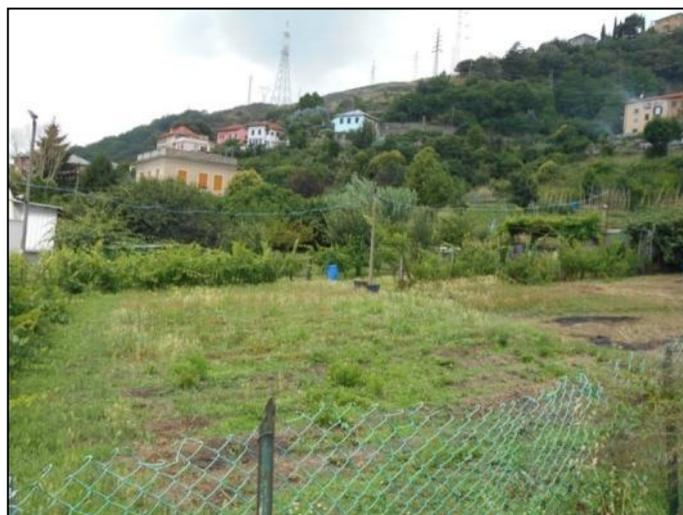
I campagna

Orti urbani limitrofi al cantiere

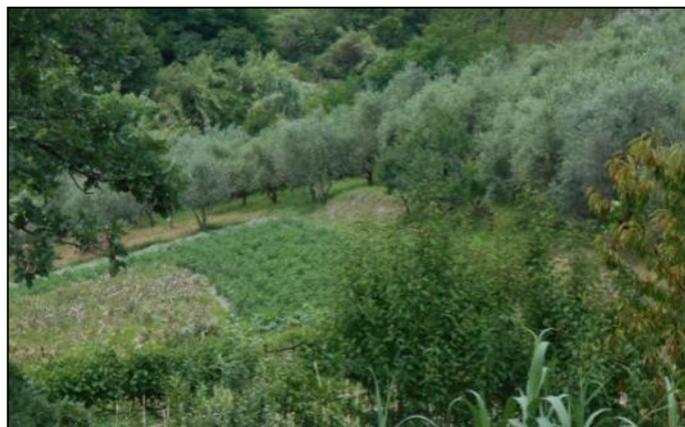
I campagna

Orti urbani terrazzati limitrofi al cantiere

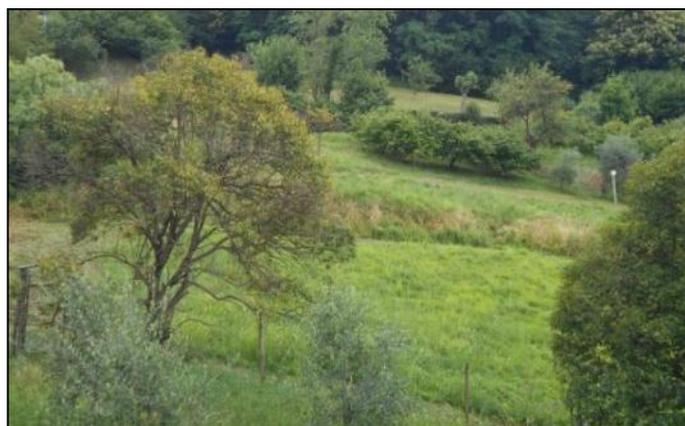
I campagna

Suoli a monte dell'area di cantiere

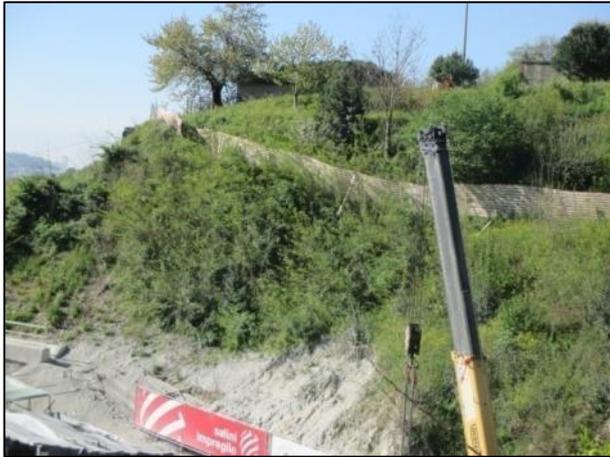
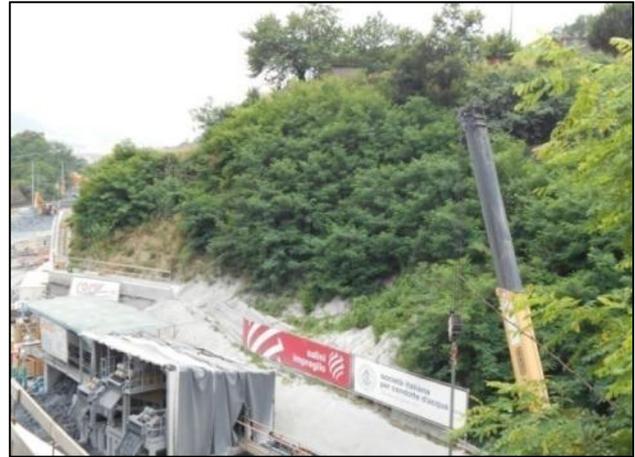
nella seguente documentazione fotografica si mettono in risalto lo sviluppo dell'area di cantiere e l'efficacia delle relative opere di sistemazione per la protezione degli ambienti circostanti.

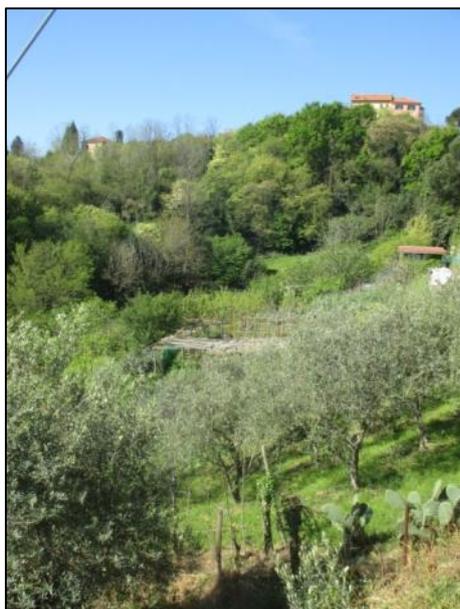
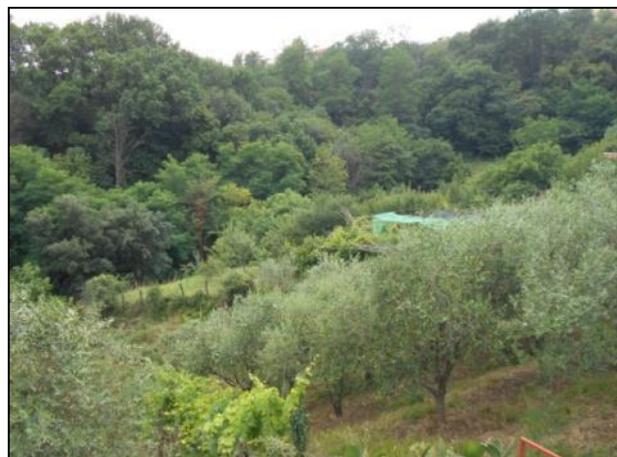
Dettaglio suoli area limitrofa al cantiere:

dettaglio di giardini urbani terrazzati a monte del cantiere operativo di Fegino.

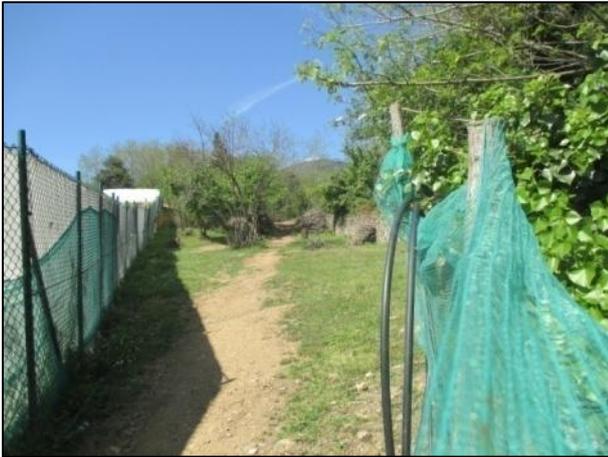
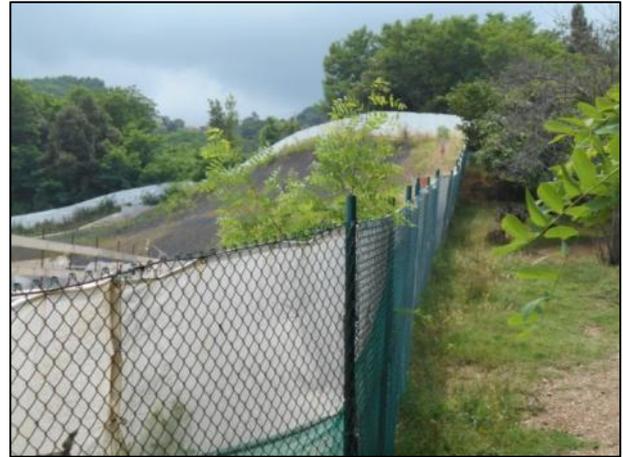
nella seguente documentazione fotografica si riporta il dettaglio dei suoli posti a Nord del cantiere (all'interno di un'area boschiva) e l'assenza di segni di degrado legati alle attività in corso.

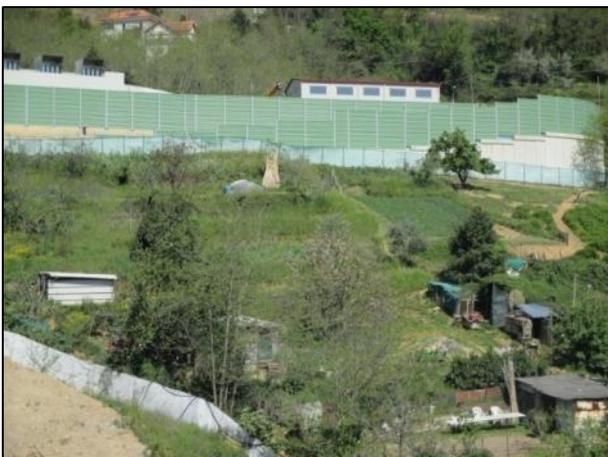
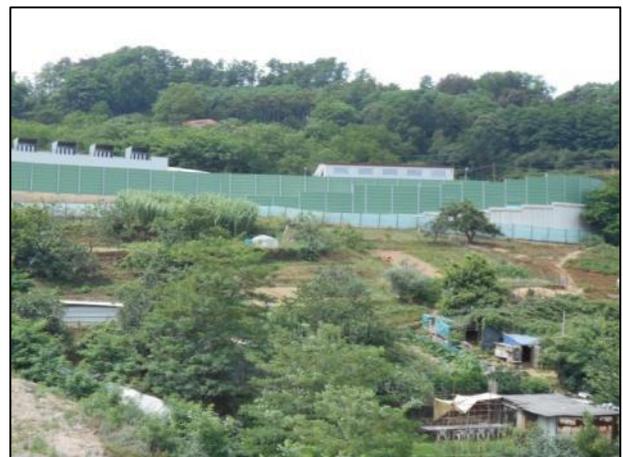
Suoli a Nord-Est del cantiere:

le attività di cantiere non sembrano aver comportato impatti negativi sui suoli a Nord-Est del cantiere, prevalentemente destinati per orti e giardini privati (terrazzati).

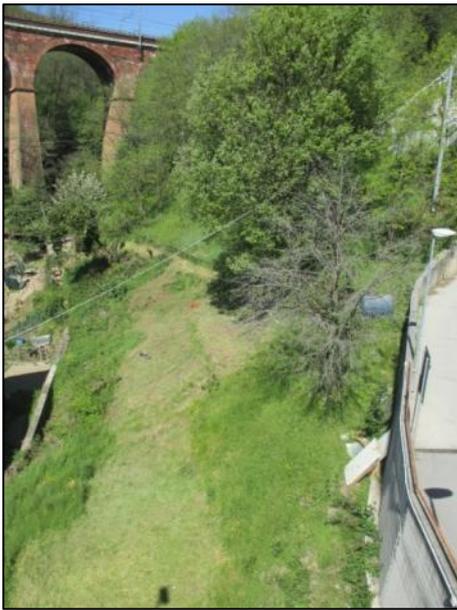
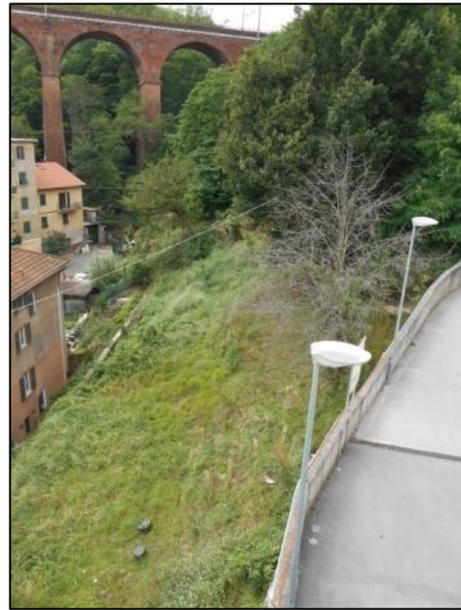
anche a Sud del cantiere non sono stati rilevati segni di degradazione dei suoli legati alle attività di cantiere.

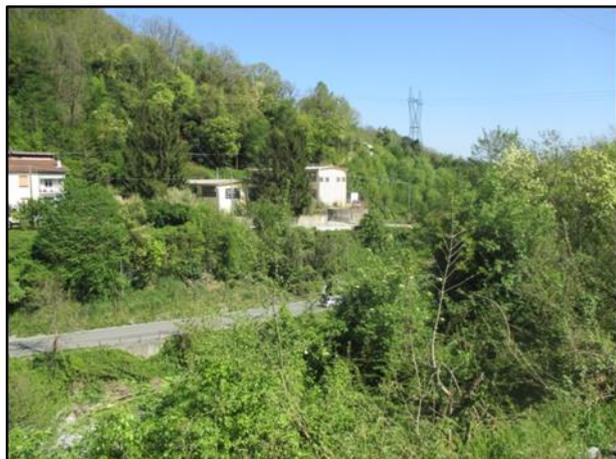
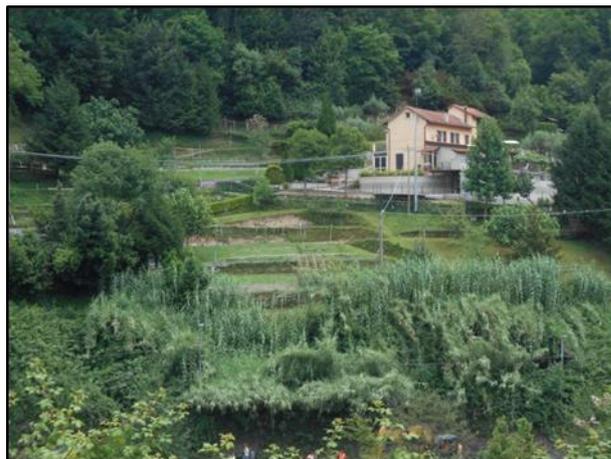
terrazzamenti antropizzati nelle aree limitrofe al cantiere che non presentano segni di degrado legati alle attività in corso.

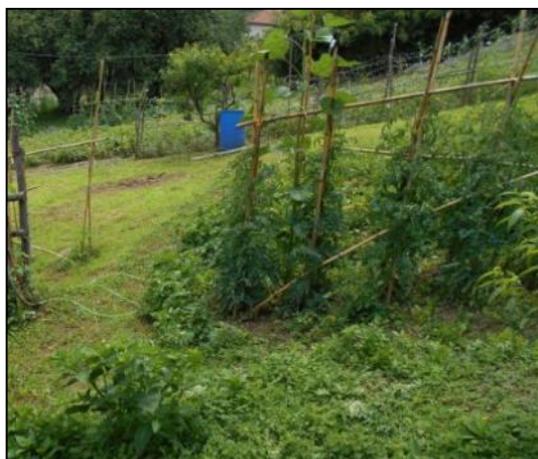
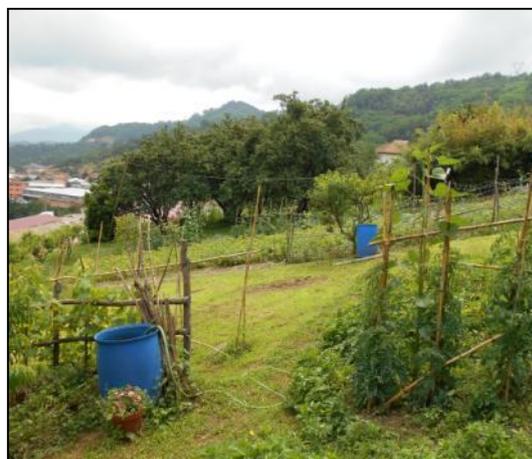
Orti terrazzati limitrofi all'area di cantiere:

nella seguente documentazione fotografica si mette in evidenza la presenza di terrazzamenti antropizzati utilizzati come orti urbani nelle aree limitrofe al cantiere che non presentano segni di degrado legati alle attività in corso.

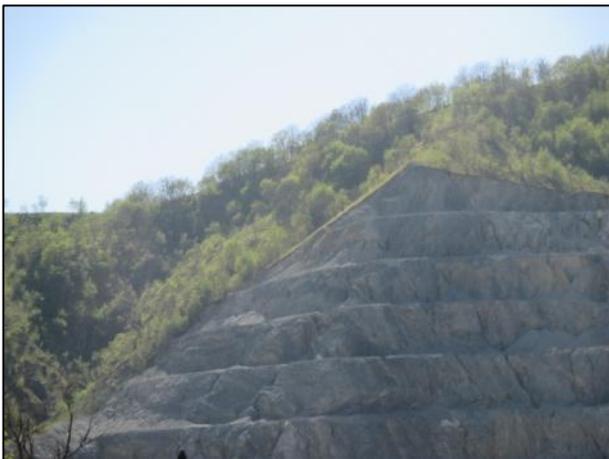
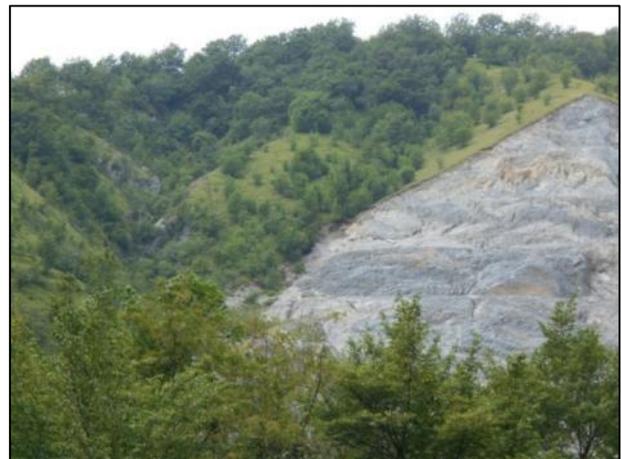
nella seguente documentazione fotografica si evidenzia l'elevata rocciosità che caratterizza i suoli (destinazione d'uso prevalente: bosco) a sud della cava grande e la perdita di copertura vegetale e pedologica legata alle attività estrattive.

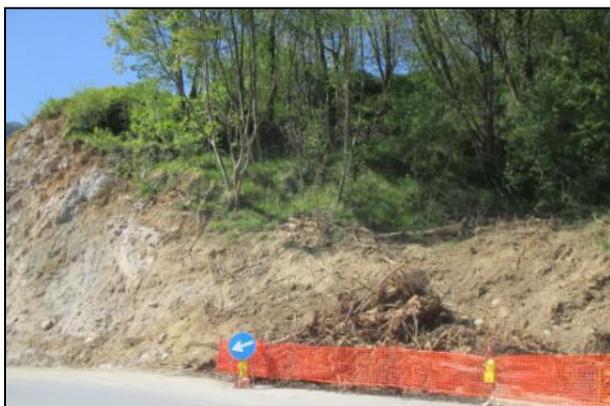
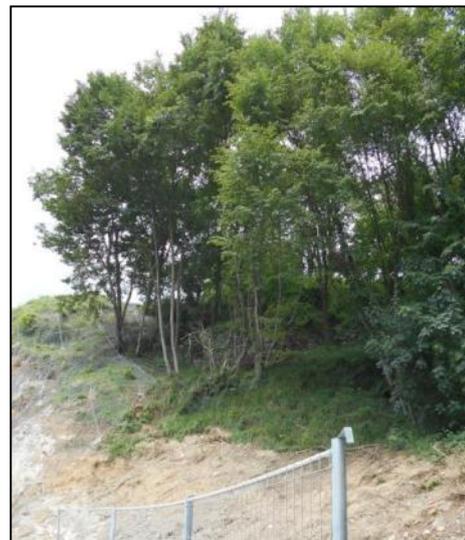
Aree limitrofe al cantiere nella cava piccola:

i suoli delle aree limitrofe alla cava piccola, fortemente rocciosi, non hanno mostrato segni di degrado legati alle attività di cantiere.

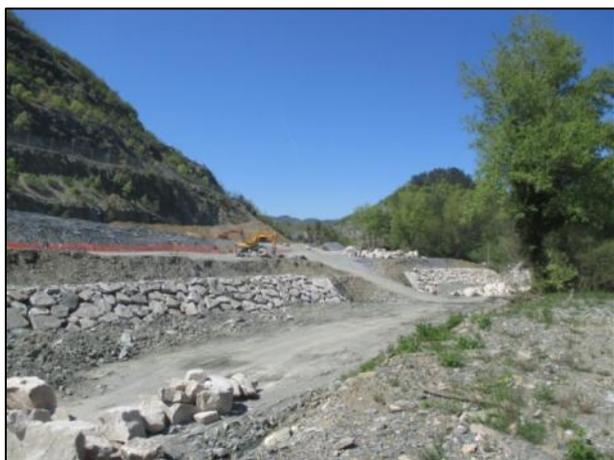
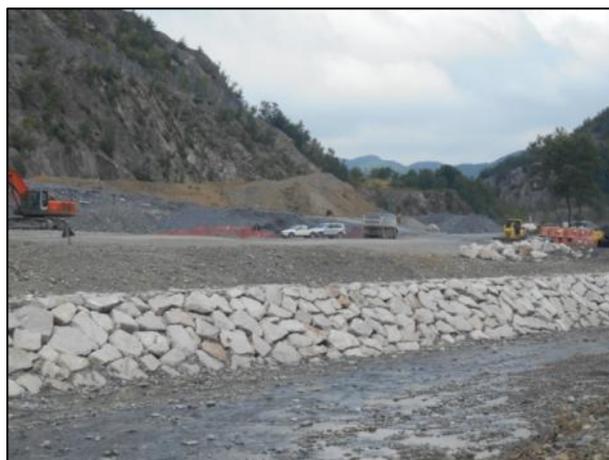
nella seguente documentazione fotografica si mostrano le modifiche visive rilevate lungo gli argini del torrente Lemme dovute a lavorazioni approvate e ad attività in corso d'opera previste dal progetto (opere di scogliera).

- **Cantiere Operativo di Val Lemme (RAP1/COP1):** a valle del versante in cui si trova la cava sono stati rilevati fenomeni localizzati di erosione idrica limitati dalle opere di scogliera eseguite lungo gli argini del torrente; a monte il contesto ambientale risulta invece meno compromesso. Per quanto riguarda il cantiere operativo, al momento dei rilievi le attività di scavo sono risultate in pieno svolgimento. Le aree limitrofe non presentano segni di degrado del suolo legati a tali attività; inoltre all'interno dell'area di cantiere sono visibili interventi antropici volti a ridurre la pendenza e la capacità erosiva e a conservare gli orizzonti superficiali provenienti dalle operazioni di scavo attraverso il deposito in una zona delimitata di accantonamento.

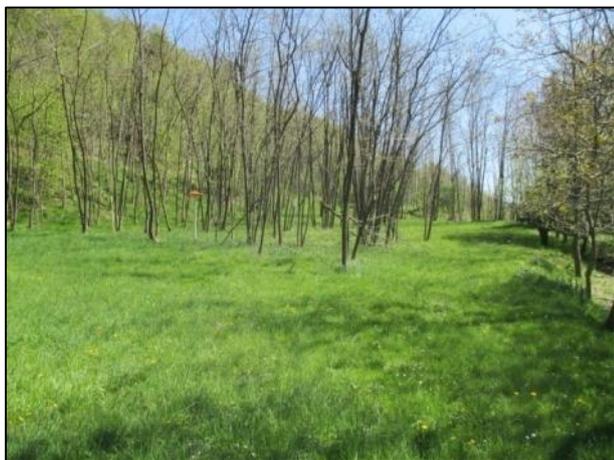
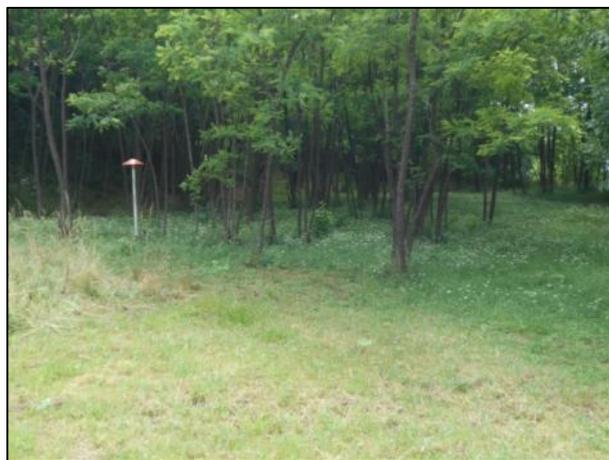
Suoli limitrofi al cantiere operativo:

le aree limitrofe al cantiere operativo (prevalentemente boschive) non hanno evidenziato, nel corso delle campagne di monitoraggio, alcun segno di degrado legato alle attività di scavo in pieno svolgimento.

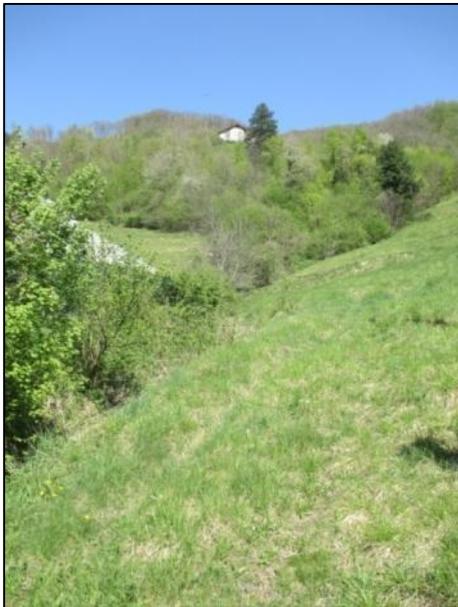
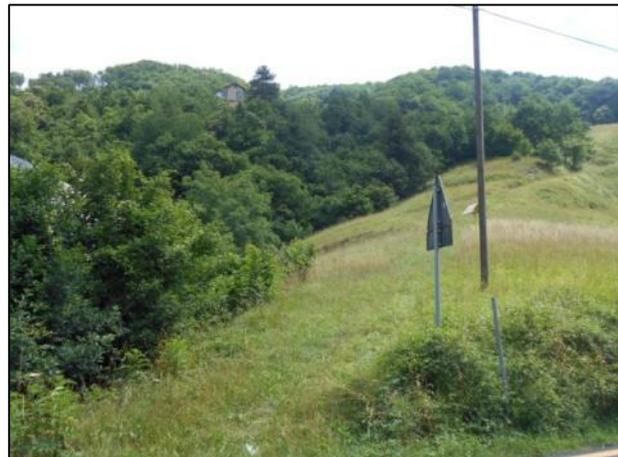
Suoli a Sud dell'area di cantiere:

le aree poste a Sud del cantiere operativo (prevalentemente boschive) non hanno evidenziato, nel corso delle campagne di monitoraggio, alcun segno di degrado legato alle attività di scavo in pieno svolgimento.

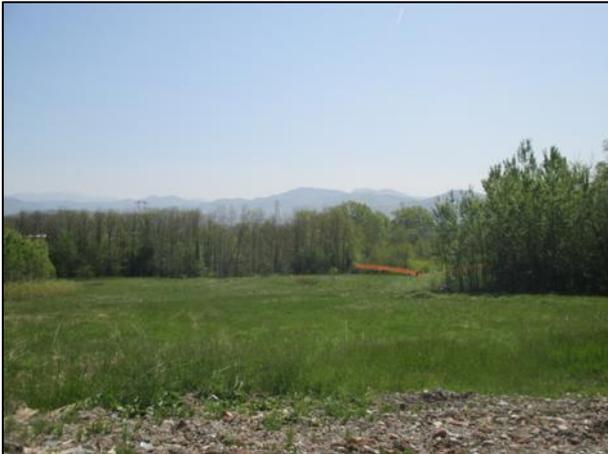
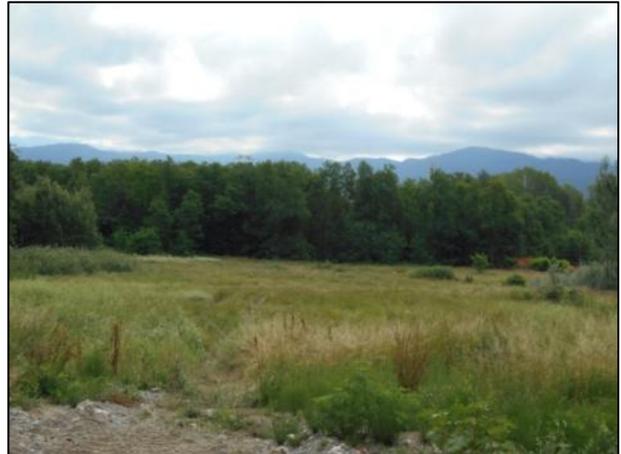
nella seguente documentazione fotografica si mostra l'area posta a Est del cantiere in cui non sono stati riscontrati segni di degrado del suolo.

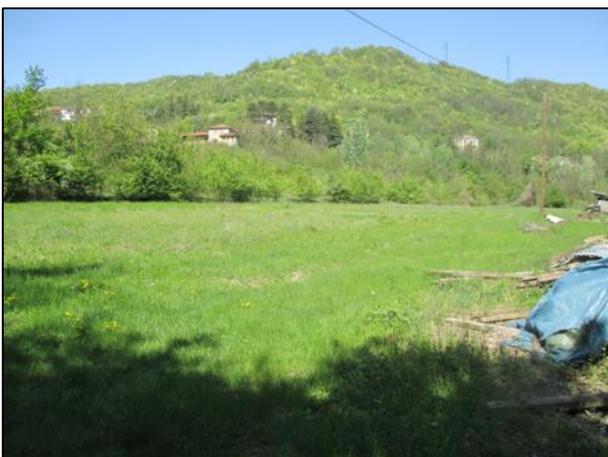
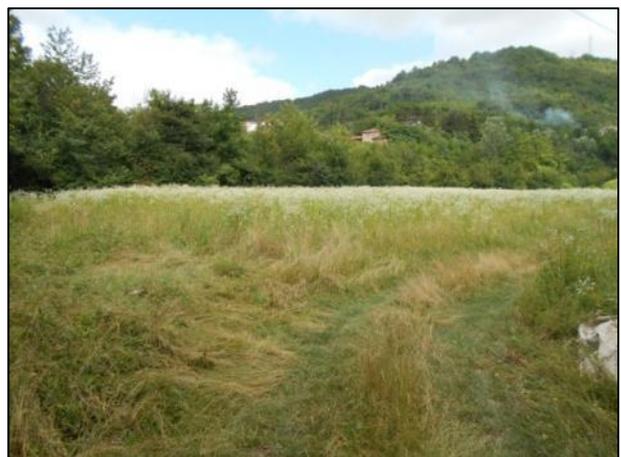
Suoli a Ovest del cantiere:

anche nell'area posta a Ovest del cantiere non sono stati riscontrati segni di degrado del suolo.

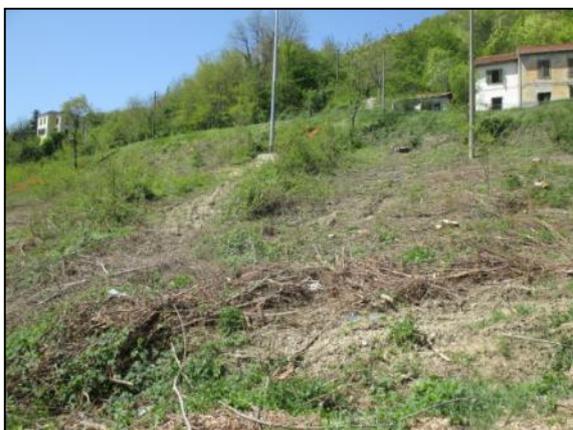
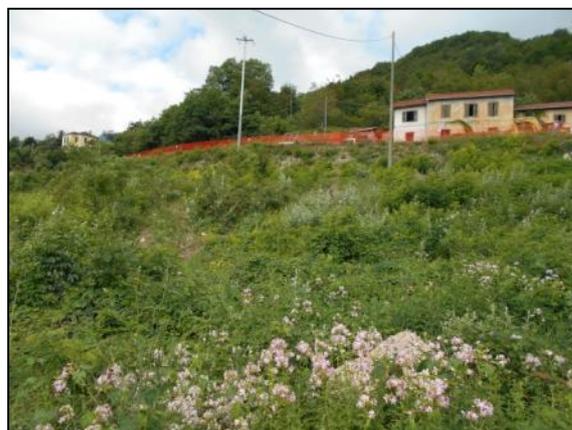
nella seguente documentazione fotografica si mostra l'area posta a Nord del cantiere in cui, nel corso della I campagna di monitoraggio, erano stati rilevati alcuni segni di erosione del suolo (legati alle opere di disboscamento) che, nel corso della successiva campagna, non sono stati rilevati.

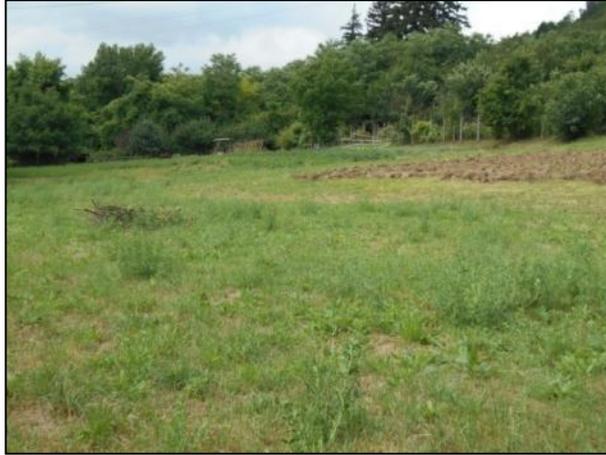
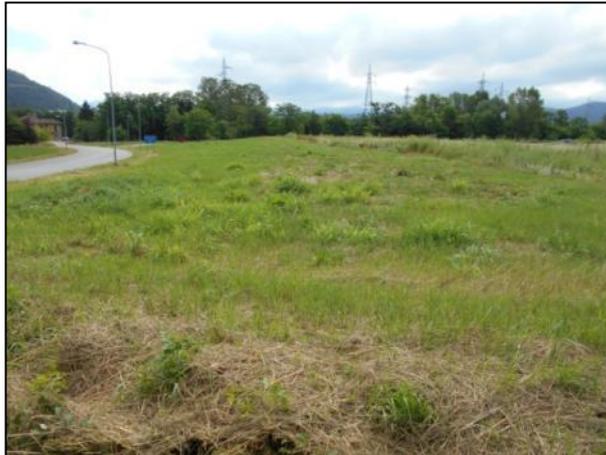
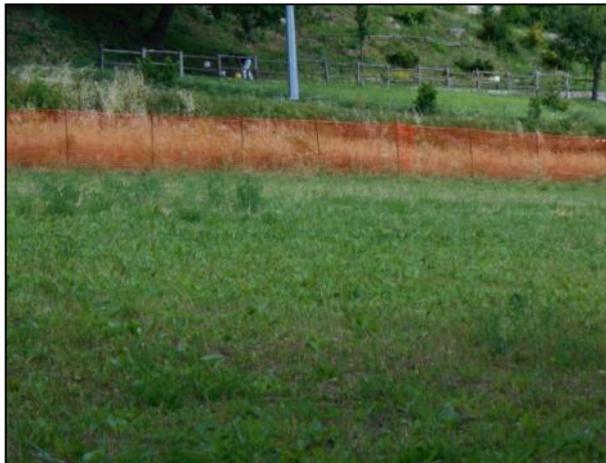
nella seguente documentazione fotografica si mostra l'area limitrofa al cantiere in cui non sono stati riscontrati segni di degrado del suolo.

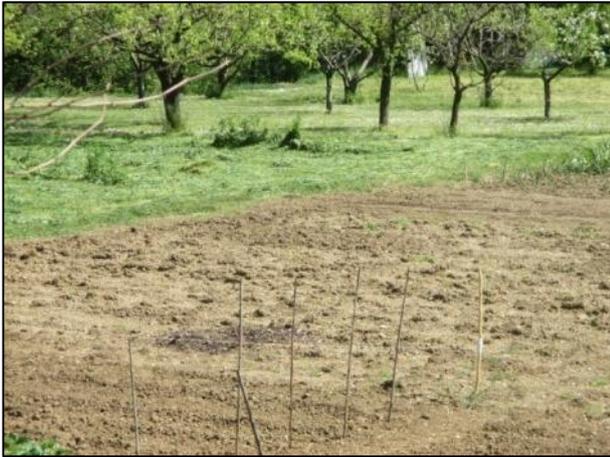
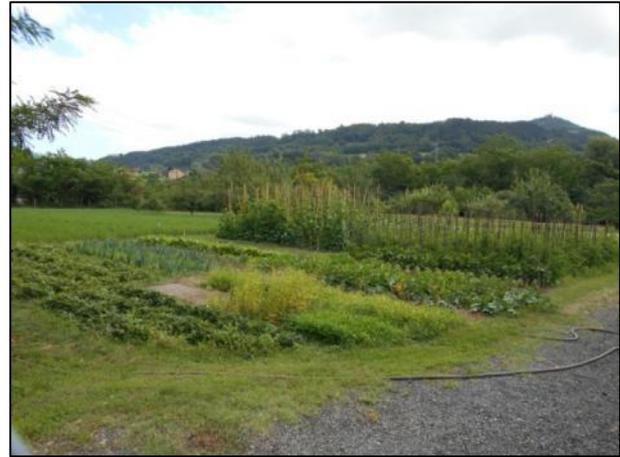
nella seguente documentazione fotografica si mostra l'area posta a Est del cantiere, destinata a orti urbani, in cui non sono stati riscontrati segni di degrado del suolo.

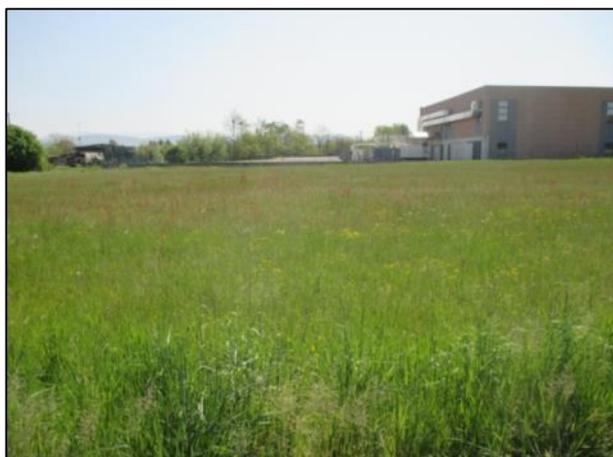
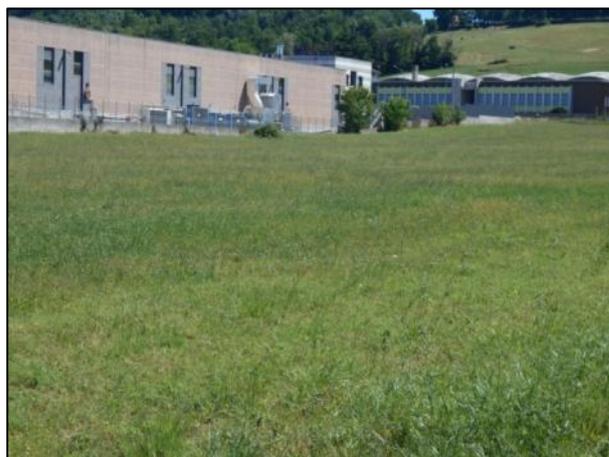
nella seguente documentazione fotografica si mostra l'area Nord del cantiere, in corrispondenza di un sito industriale, in cui non sono stati riscontrati segni di degrado del suolo (a prevalente utilizzo agricolo).

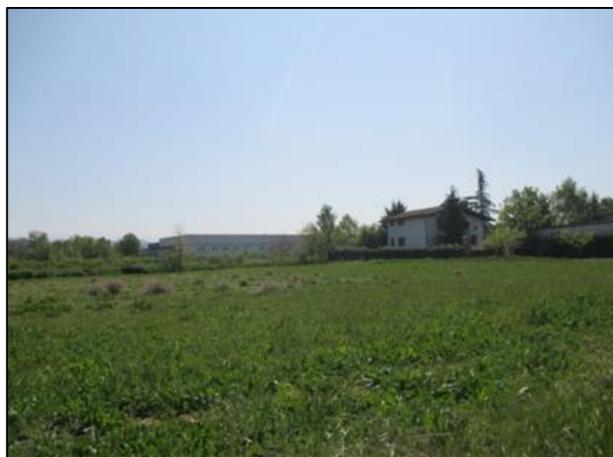
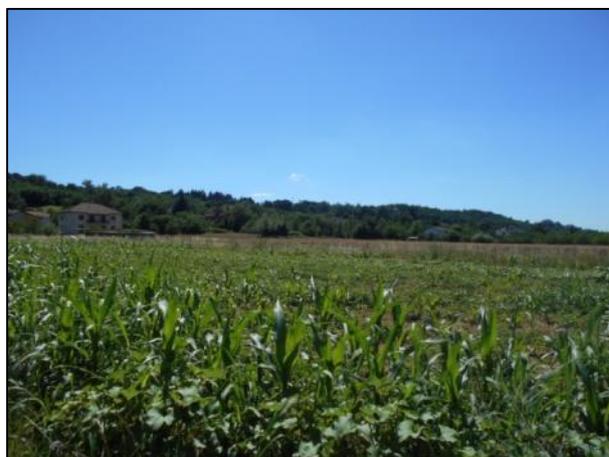
Suoli limitrofi all'area Sud del cantiere:

anche nei suoli limitrofi all'area Sud del cantiere (prevalentemente destinati all'uso agricolo) non sono stati riscontrati segni di degradazione legati alle attività di cantiere.

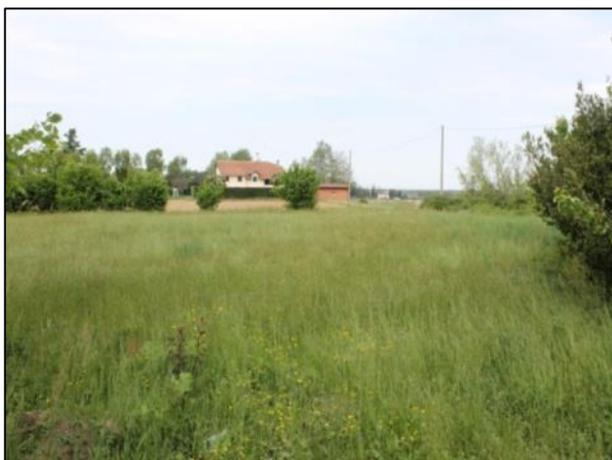
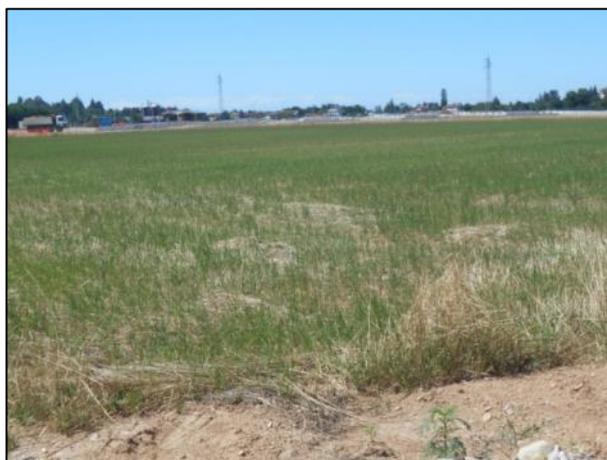
nella seguente documentazione fotografica si mostrano i suoli limitrofi all'area di cantiere (prevalentemente destinati all'uso agricolo) in cui non sono stati riscontrati segni di degradazione legati alle attività di cantiere.
