**TRATTA A.V./A.C. TERZO VALICO DEI GIOVI
PROGETTO ESECUTIVO**

RAPPORTO SEMESTRALE - PERIODO GENNAIO - GIUGNO 2015

MONITORAGGIO AMBIENTALE

RAPPORTO DI SINTESI – CANTIERI DI LINEA

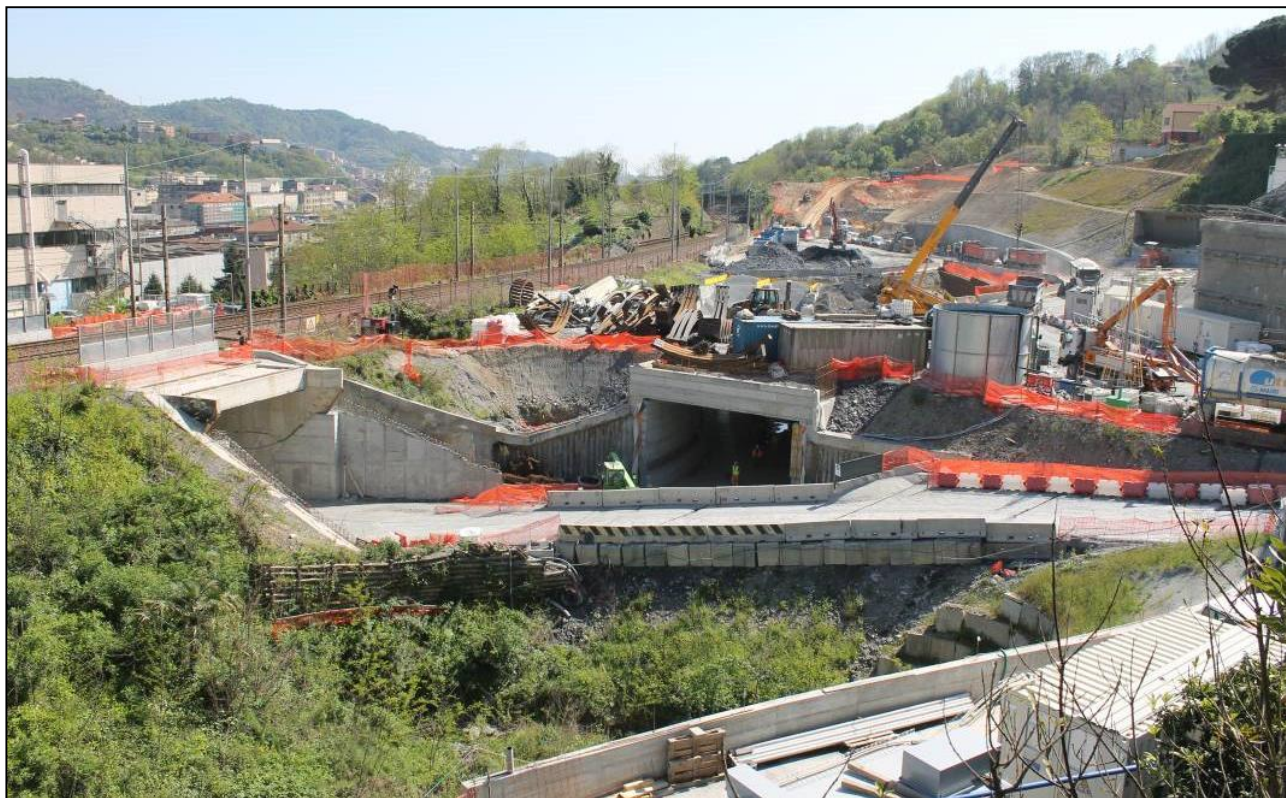
Figura 1 – Area di cantiere

Quindi si dovrà prestare attenzione nelle diverse fasi future delle lavorazioni per poter limitare al massimo le alterazioni possibili e gli elementi di degrado permanenti.
