Ausbau Eisenbahnachse München-Verona
BRENNER BASISTUNNEL
Ausführungsplanung

Potenziamento asse ferroviario Monaco-Verona
GALLERIA DI BASE DEL BRENNERO
Progettazione esecutiva

D0700: Baulos Mauls 2-3		D0700: Lotto Mules 2-3	
Projekteinheit Tunnelabwasserbehandlungsanlage		WBS Impianti di trattamento acque	
Dokumentenart Technischer Bericht		Tipo Documento Relazione tecnica	
Titel Zustandsanalyse und Massnahmenplan		Titolo Impianto trattamento esistente - stato di fatto e adeguamento	
  Raggruppamento Temporaneo di Imprese 4P <small>cto Pro Ret S.r.l., Via G.B. Sanmartini 5, 20125 Milano, Tel.: +39 026787911, Fax: +39 0267152612</small>		<i>Generalplaner / Responsabile integrazioni prestazioni specialistiche</i> Ing. Enrico Maria Pizzarotti Ord. Ingg. Milano N° A 29470	
Mandataria   PRO ITER <small>Progetto Infrastrutture Territorio s.r.l.</small>	Mandante  	Mandante  	Mandante  
<i>Fachplaner / il progettista specialista</i>	<i>Fachplaner / il progettista specialista</i> Ing. Rodrigo Correa	<i>Fachplaner / il progettista specialista</i>	<i>Fachplaner / il progettista specialista</i>

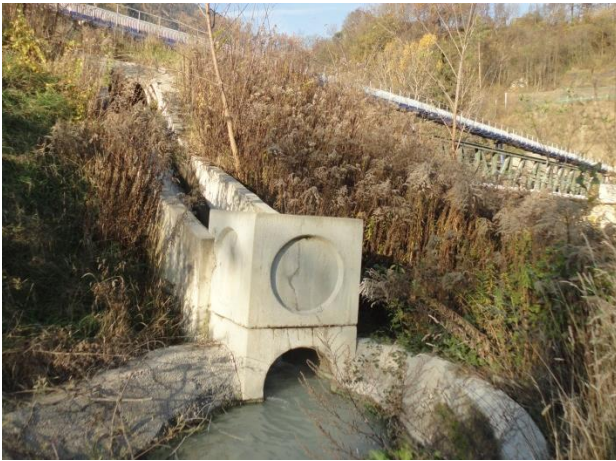
Abwasserzuleitung Portal Aica - Behandlungsanlage

Condotta di convogliamento delle acque reflue Ingresso Aica
– Impianto di trattamento

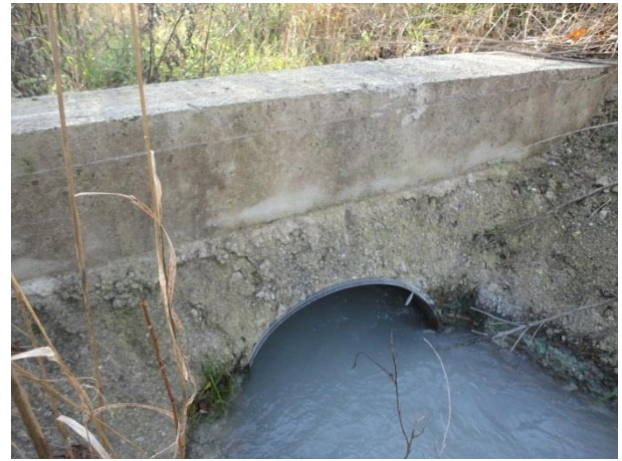
Durchlass bei Abwassermenge von ca. 100 l/s

Passaggio per le acque reflue con una portata pari a ca. 100
l/s

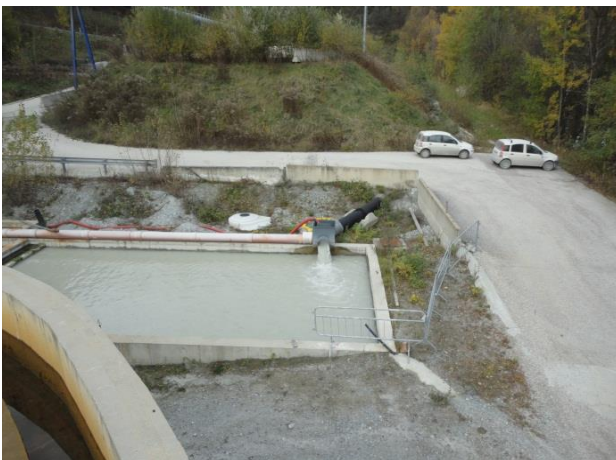
Die Einleitung des Tunnelabwassers in die Vorsedimentation erfolgt in der Ecke und erlaubt keine optimale Strömungsverteilung über den Querschnitt des Absetzbeckens.

L'immissione delle acque reflue di galleria nella vasca di presedimentazione avviene in corrispondenza dell'angolo e non consente una distribuzione ottimale del flusso sulla sezione trasversale della vasca di sedimentazione.

Zulauf in Vorsedimentationsbecken

Immissione nella vasca di sedimentazione

Anpassung der Zuleitung über die Beckenbreite (vorteilhaft insbesondere bei erhöhtem Zufluss) mittels Verteilleitung.

Adeguamento del convogliamento su tutta la larghezza della vasca (vantaggioso in particolare in caso di incremento dell'afflusso) mediante tubazioni di distribuzione.

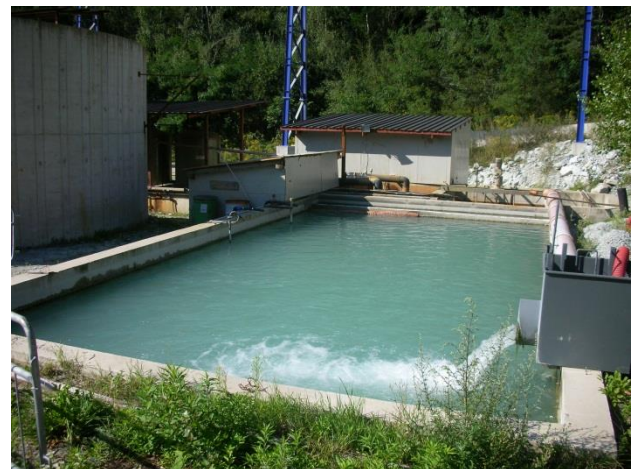
Die Bypass-Leitung weist Abnutzungserscheinungen und Schäden auf, zudem ist sie aus PVC

Il bypass presenta zone di usura e danni, inoltre è realizzato in PVC

Vorsedimentation mit Zuleitung und Bypass zur Flockung /
Koagulation

Vasca di presedimentazione con condotta di
convogliamento e bypass verso la vasca di
flocculazione/coagulazione

Die Bypass-Leitung muss ersetzt und an einen zukünftigen, zweistrassigen Betrieb angepasst werden. PVC soll vermieden werden aus Umweltschutzgründen

Il bypass deve essere sostituito e adeguato ad un futuro funzionamento a due vie. Il PVC deve essere evitato per ragioni di tutela ambientale.

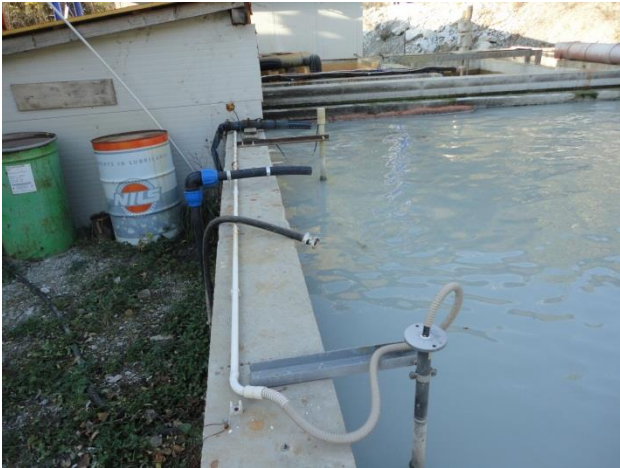
pH-Sonde hat ihre Nutzungsdauer erreicht. Feststoffsonde ist nicht geeignet für den Einsatz in der Vorsedimentation.

La sonda di misurazione del pH ha esaurito la sua durata totale. La sonda per sostanze solide non è adatta per essere utilizzata nella presedimentazione.

Messeinrichtungen pH, Feststoffe in Vorsedimentation

Strumenti di misurazione del pH e delle sostanze solide nella vasca di presedimentazione

Ersatz der pH-Messung mit kombinierter pH/T-Sonde. Ersatz der Feststoffsonde durch eine besser geeignete Messung (evtl. Trübung)

Sostituzione della sonda per la misurazione del pH con una sonda combinata pH/T. Sostituzione della sonda per sostanze solide con uno strumento di misurazione più idoneo (event. per la torbidità)

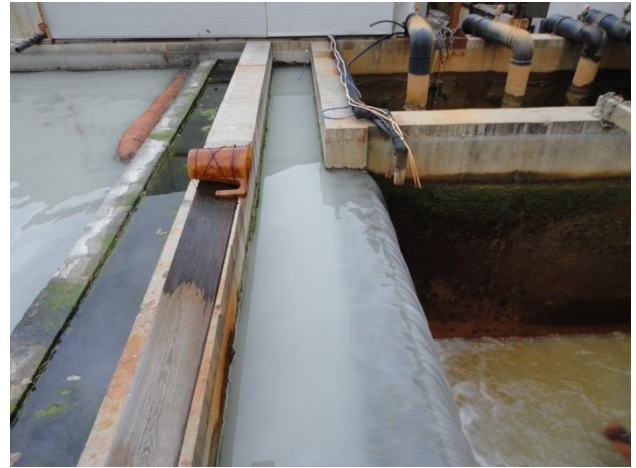
Hinter der ablaufseitigen Tauchwand lagert sich Material ab (Feststoffe, Öle/Fette), welche manuell entfernt werden müssen. Eine Leichtstoffabscheidung ist nur bedingt möglich.

Dietro la parete sommersa dal lato dello scarico si deposita del materiale (sostanze solide, oli/grassi), che deve essere rimosso manualmente. Una separazione delle sostanze leggere è possibile solo in misura limitata.

Ablauf Vorsedimentation – Tauchwand für Schwimmstoffrückhalt mit Überlauf in Flockung / Koagulation

Scarico dalla vasca di presedimentazione – Parete sommersa per trattenere le sostanze flottanti con tracimazione nella vasca di flocculazione/coagulazione

Regelmässige Reinigung der Zone.

Pulizia regolare dell'area.

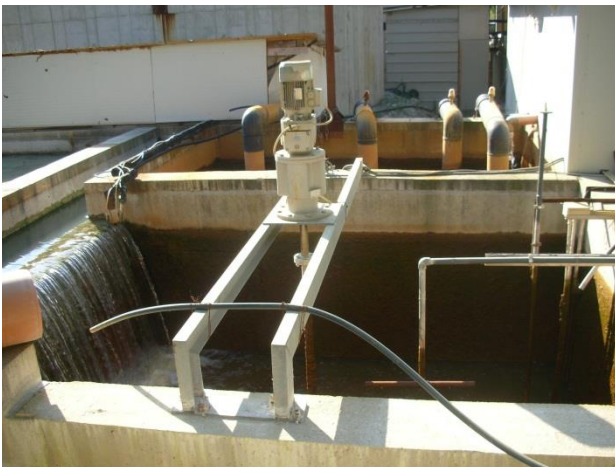
Flockung und Koagulation mit Überlauf zu Notentlastung und Pumpwerk Hauptsedimentation

Vasca di flocculazione e coagulazione con tracimazione per lo scarico di emergenza e stazione di pompaggio sedimentazione primaria

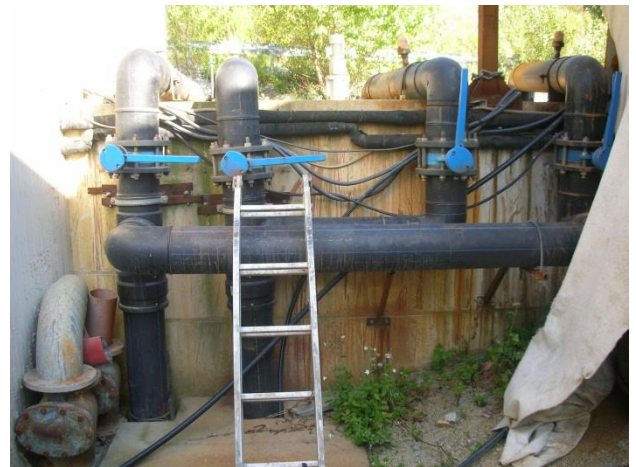
Pumpwerk zur Hauptsedimentation 1+2

Stazione di pompaggio per la sedimentazione primaria 1+2

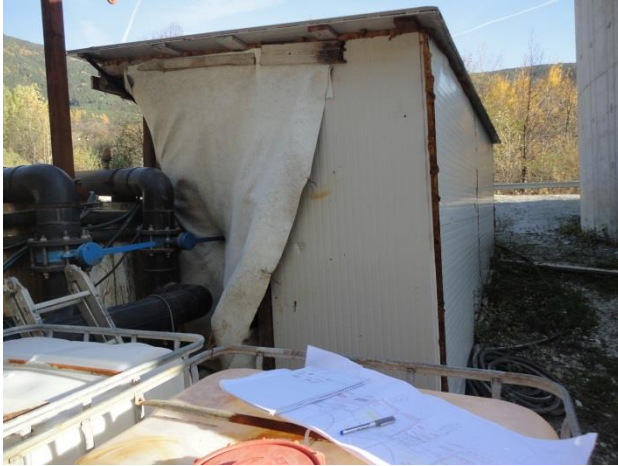
Notlagergebäude für Chemikalien (FeCl₃)
Struttura di emergenza per agenti chimici (FeCl₃)

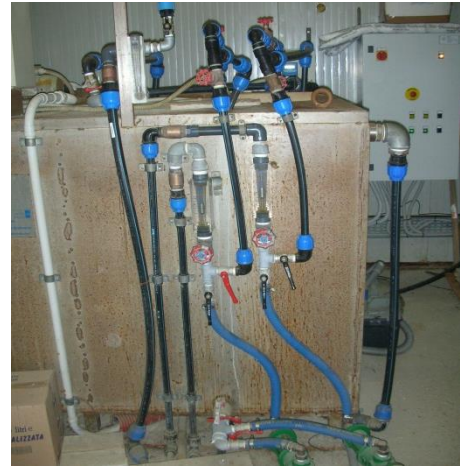
Flockmittelaufbereitungs- und Dosierstation
Stazione di preparazione e dosaggio del flocculante

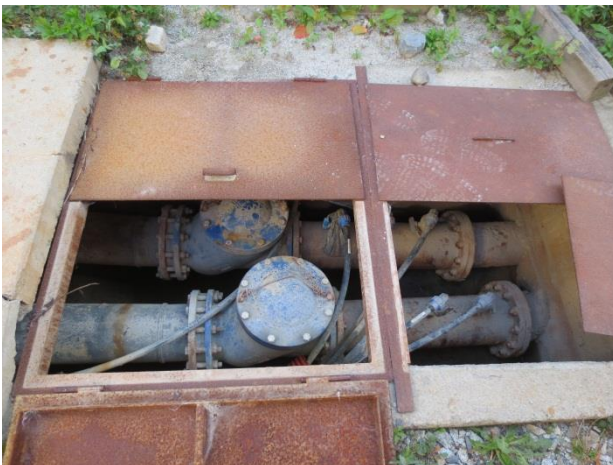
. Le condotte di convogliamento nella vasca di sedimentazione primaria corrono a partire dal pozzo di distribuzione tra le vasche sopra la piastra di base. A causa della discontinuità di utilizzo permane dell'acqua all'interno della condotta, che può congelarsi durante l'inverno.

Zuleitung zu Hauptsedimentationen 1+2 mit
Flockmittelbeimischung
Condotta di convogliamento alle vasche 1+2 di
sedimentazione primaria con aggiunta di flocculante

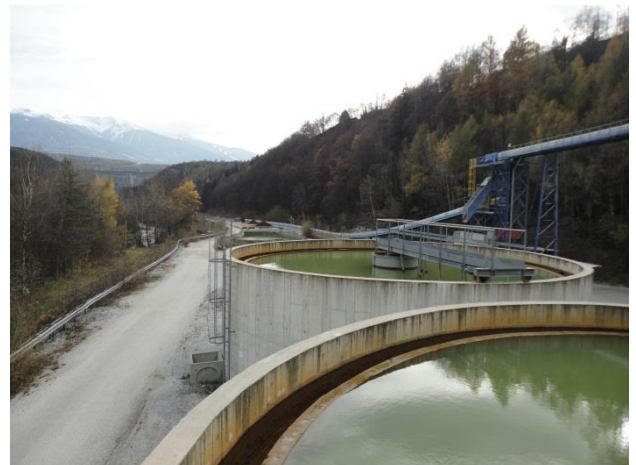
Diverse Schadstellen und Roststellen an den Betonwänden (Fluss seitig)

Hauptsedimentation 1+2 mit Räumsystem (Bodenschild)
Vasche 1+2 di sedimentazione primaria con sistema di
pulizia (lama raschiatrice)

Evtl. lokale Betonsanierung zum Schutz der Tragstruktur und zur Verhinderung weiterer Betonkorrosion, falls Undichtigkeit zunimmt.

Event. risanamento locale del calcestruzzo per proteggere la struttura portante e impedire un'ulteriore corrosione del calcestruzzo, in caso di peggioramento della mancanza di tenuta.

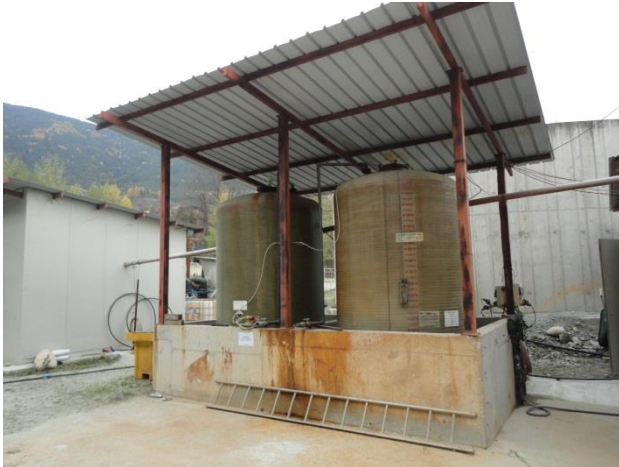
Lager für Flockmittel (FeCl_3), Neutralisationsmittel (HCl)
Deposito per il flocculante (FeCl_3), agente neutralizzante (HCl)

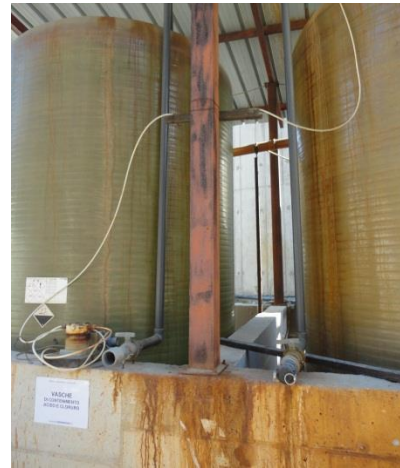
Chemikaliertanks und Auffangwanne (Beton)
Serbatoio per gli agenti chimici e vasca di raccolta (calcestruzzo)

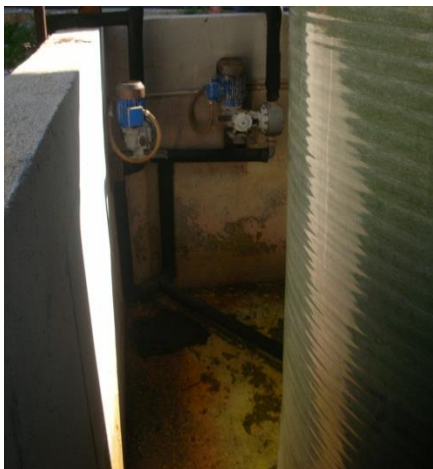
Die FeCl₃-Dosierpumpen weisen Korrosionsschäden auf und die Pumpenpositionen sind ungeeignet.

Le pompe dosatrici di FeCl₃ presentano danni da corrosione e sono malcollocate.

Dosierpumpen für Chemikalien (FeCl_3)
Pompe dosatrici per gli agenti chimici (FeCl_3)

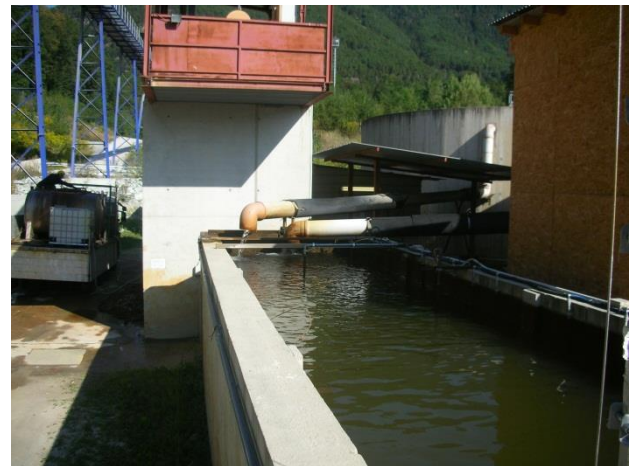
Zulauf zum Neutralisations- und Oxidationsbecken
Afflusso nella vasca di neutralizzazione e ossidazione

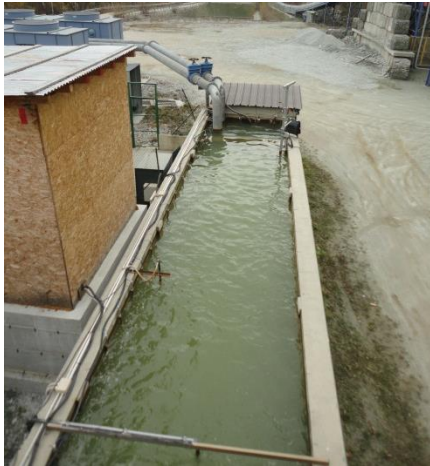
NaOCl Lagergebäude, Neutralisations/Oxidationsbecken
 Struttura per lo stoccaggio del NaOCl, vasca di neutralizzazione/ossidazione

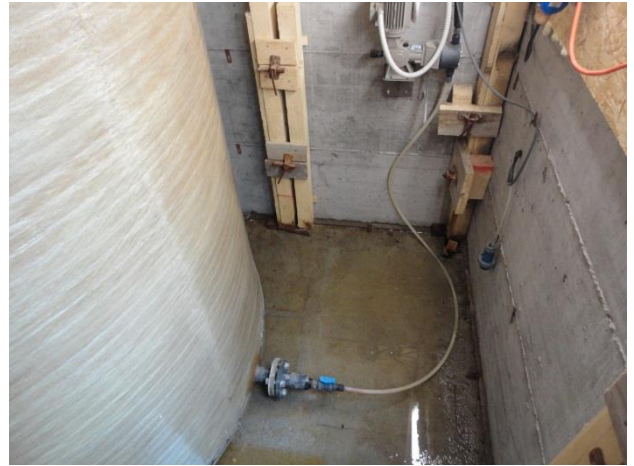
NaOCl-Lagertank und Dosierung
 Serbatoio per lo stoccaggio e il dosaggio di NaOCl

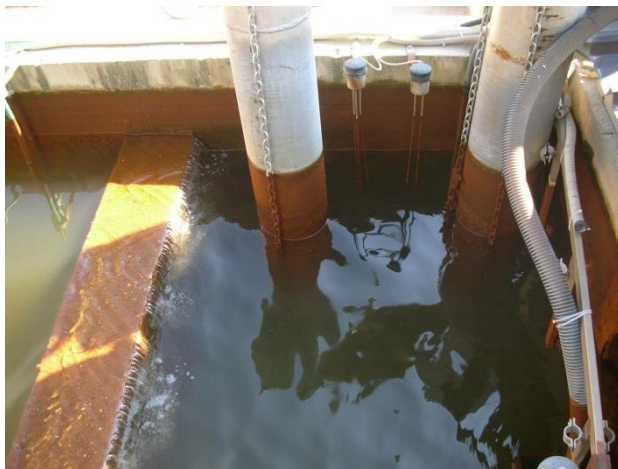
Ablauf Neutralisations- und Oxidationsbecken mit
 Tauchmotorpumpen zur Rückkühlung
 Scarico vasca di neutralizzazione e ossidazione con
 motopompe sommerse per il raffreddamento

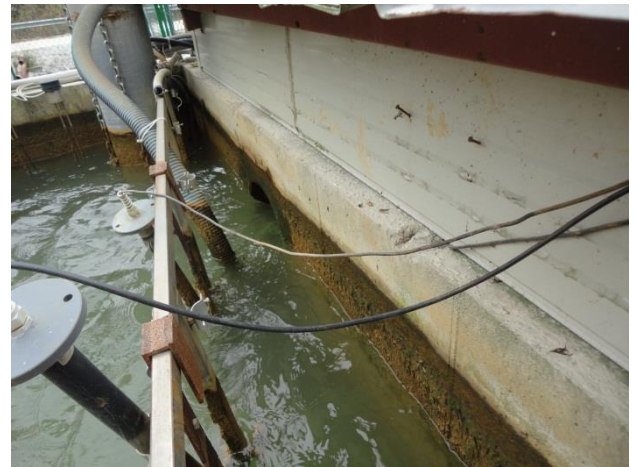
Ablauf Neutralisations- und Oxidationsbecken mit
 Messeinrichtungen
 Scarico vasca di neutralizzazione e ossidazione con
 strumenti di misurazione

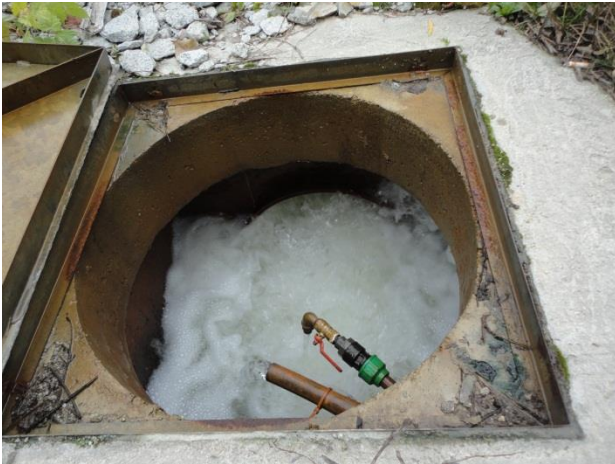
Ablaufschacht nach Neutralisations- und Oxidationsbecken
 Pozzo di scarico dopo la vasca di neutralizzazione e ossidazione

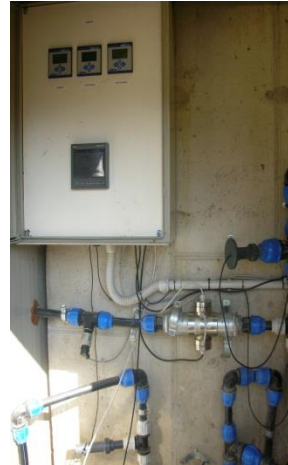
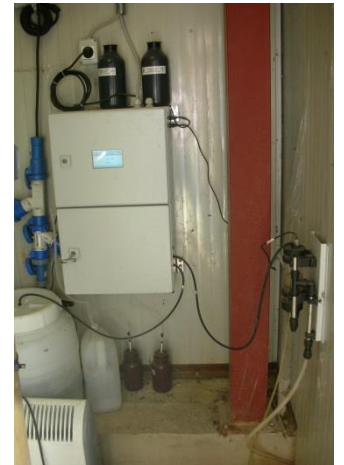
Ablaufmessung, Nitritmessung

Misurazione dello scarico, misurazione dei nitriti

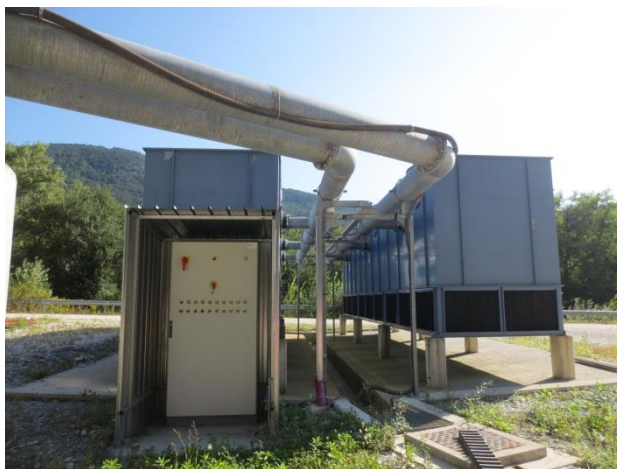
Die Rückkühlung musste nie betrieben werden. Es sind keine Mängel oder Beschädigungen sichtbar.

Il raffreddamento non è mai entrato in funzione. Non sono visibili carenze o difetti alla struttura.

Rückkühlung zweisstrassig mit Zu- und Ableitung
 Raffreddamento a due vie con condotta di convogliamento e di scarico

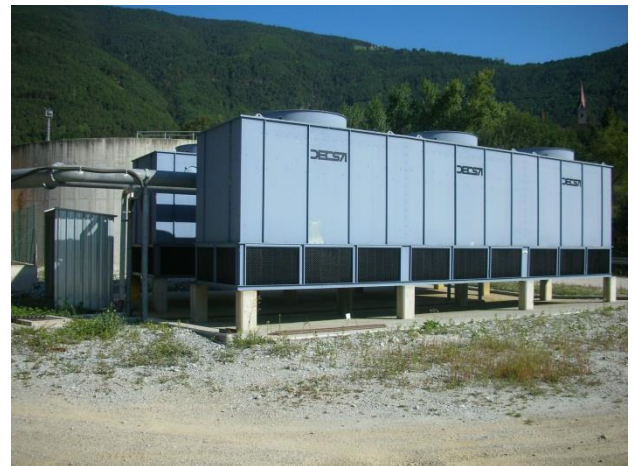
Rückkühlung zweisstrassig mit je drei Ventilatoren
 Raffreddamento a due vie con tre ventilatori ciascuna

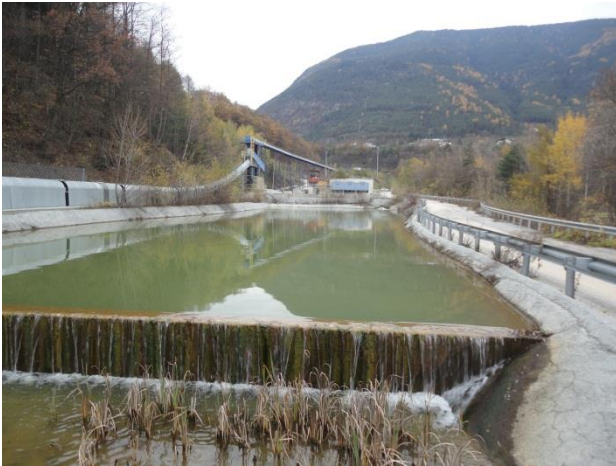
Nachsedimentation, Schönungsteich mit Ablauf
Vasca di postsedimentazione, stagno con scarico

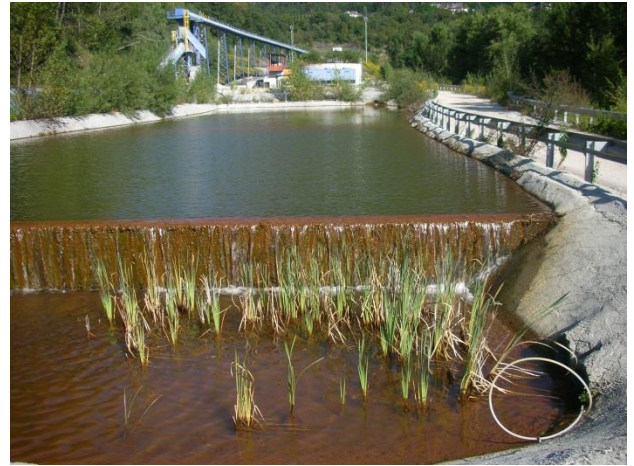
Überlauf Nachsedimentation mit H₂O₂-Dosierstelle
Struttura di scarico con campionatore e dosaggio dell'H₂O₂

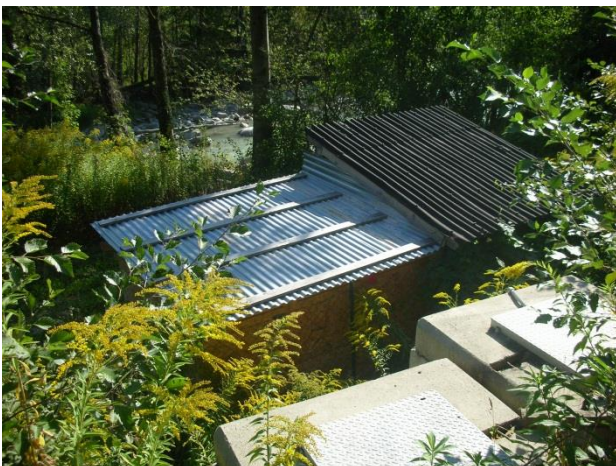
Ablaufgebäude mit Probenehmer und H₂O₂ Dosierung
Tracimazione vasca di postsedimentazione con punto di dosaggio dell'H₂O₂

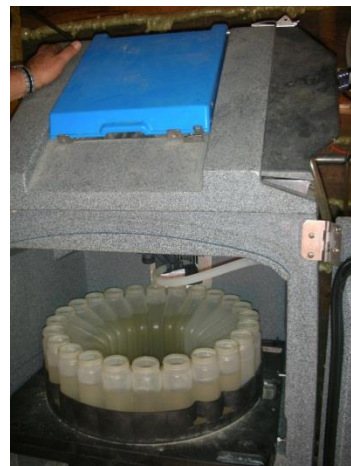
Probenahmegerät 24h-Sammelprobe (zeitproportional)
Campionatore raccolta nelle 24 ore (proporzionale al tempo)

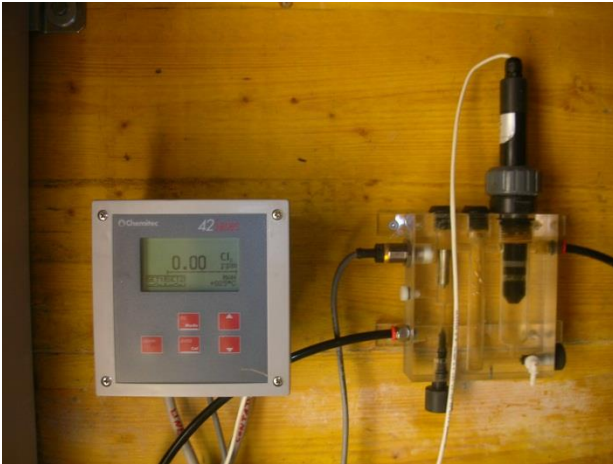
Restchlormessung im Ablauf zum Eisack
Misurazione del cloro residuo nelle acque scaricate
nell'Isarco

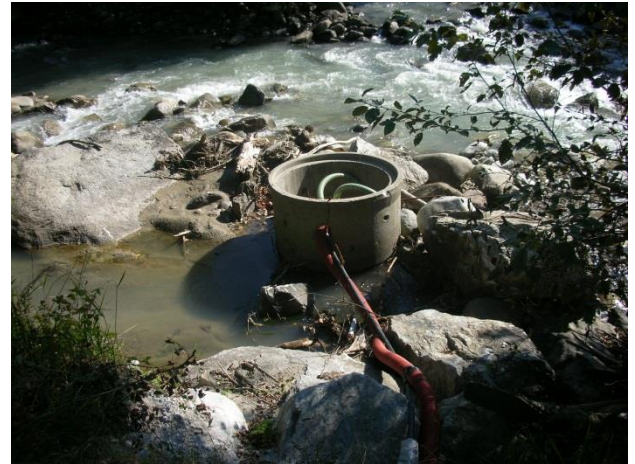
Messschacht im Eisack zur Kontrolle der Temperatur
Pozzetto di misurazione nell'Isarco per il controllo della
temperatura

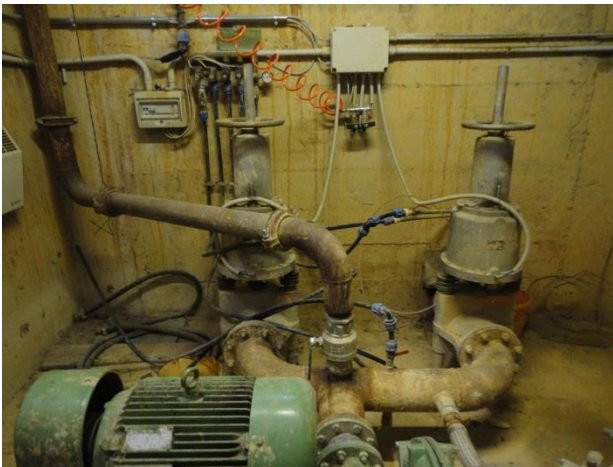
Schlammumpen und Rohrleitungen für die Schlammmentnahme aus den beiden Hauptsedimentationsbecken weisen Korrosion und Abnutzung auf

Le pompe e le tubazioni per l'estrazione dei fanghi da entrambe le vasche di sedimentazione primaria presentano segni di corrosione e usura

Pumpwerk Schlammernahme Hauptsedimentation 1+2
Stazione di pompaggio, estrazione dei fanghi,
sedimentazione primaria 1+2

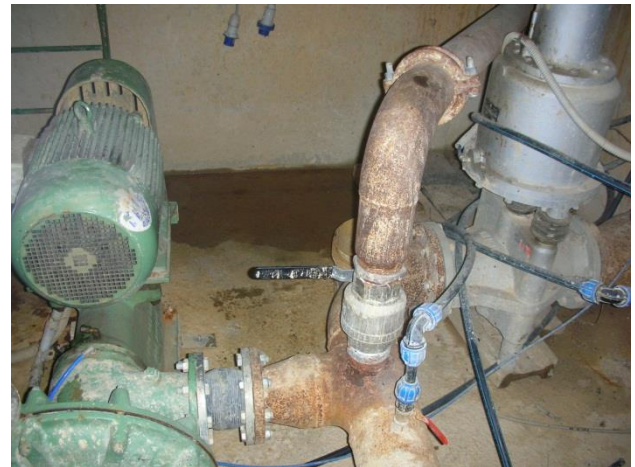
Pumpwerk Schlammernahme Hauptsedimentation 2
Stazione di pompaggio, estrazione dei fanghi,
sedimentazione primaria 2

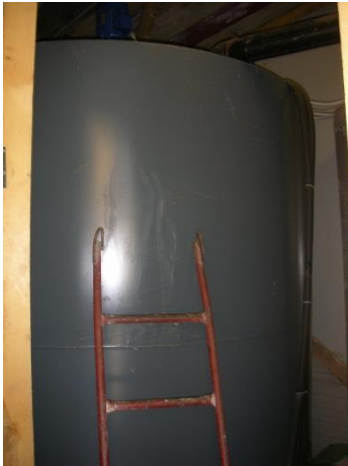
Schlammvorlagebehälter

Serbatoio per la raccolta dei fanghi

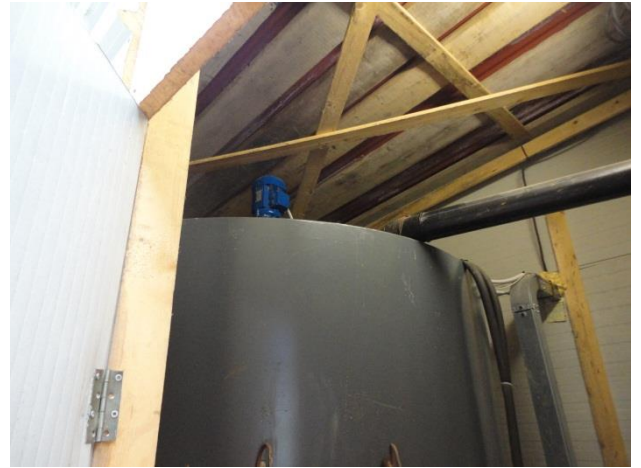
Schlammvorlagebehälter mit Rührwerk

Serbatoio per la raccolta dei fanghi con agitatore

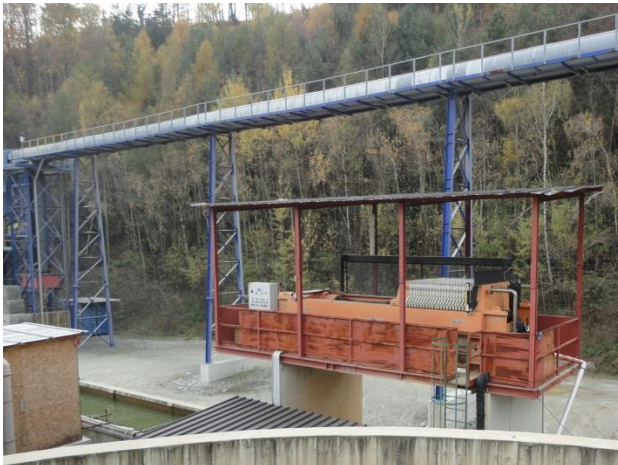
Schlammwässerung mit Kammerfilterpresse

Disidratazione dei fanghi con filtropressa a camera

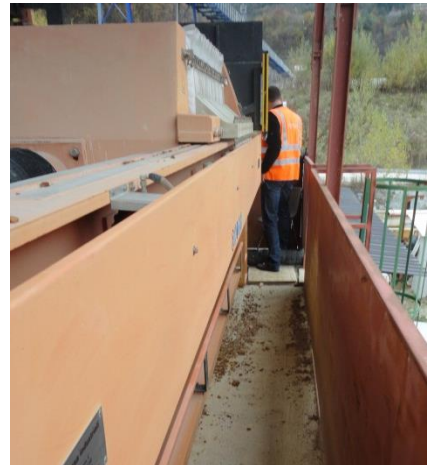
Kammerfilterpresse mit Betriebspodest

Filtropressa a camera con piedistallo di servizio

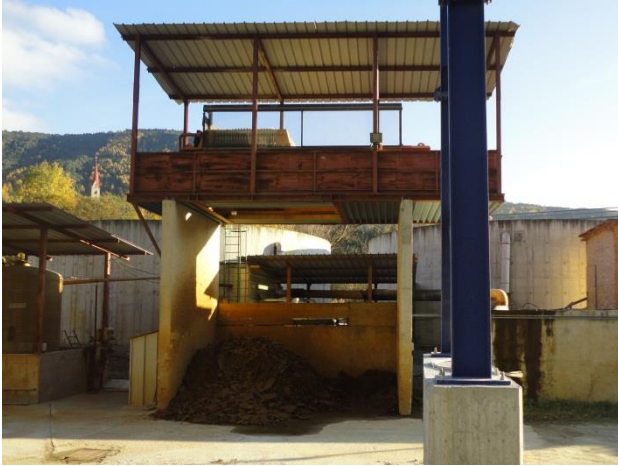
Schlammwässerung mit Abwurfbox
Disidratazione dei fanghi con box di espulsione

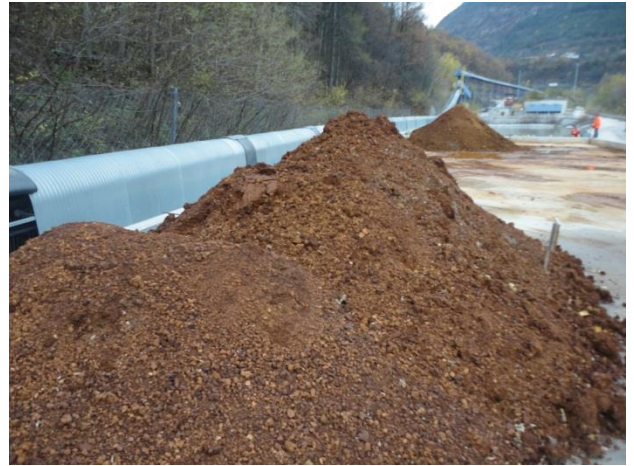
Befestigter, nicht überdachter Schlammagerplatz
Area di stoccaggio dei fanghi recintata e scoperta

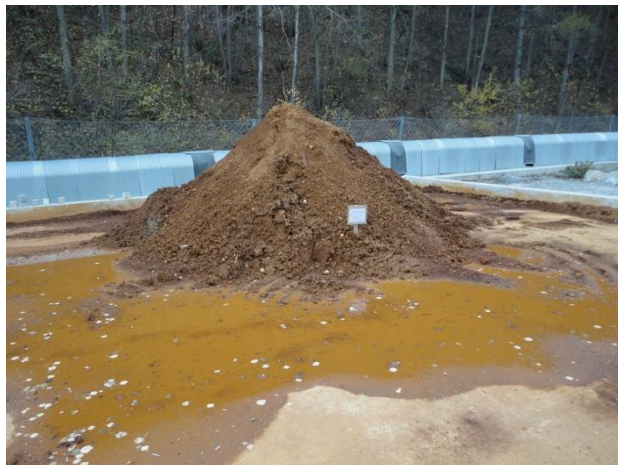
Schlammagerplatz mit Betonwanne
Area di stoccaggio dei fanghi con vasca in cemento

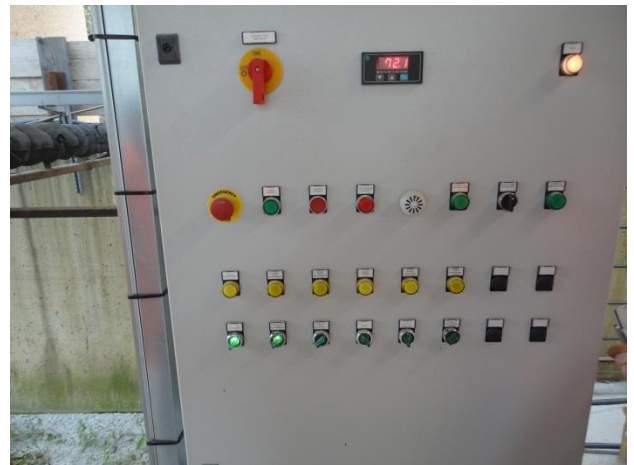
Zentrales Schalttableau für Steuerung
Pannello elettrico centrale comandi

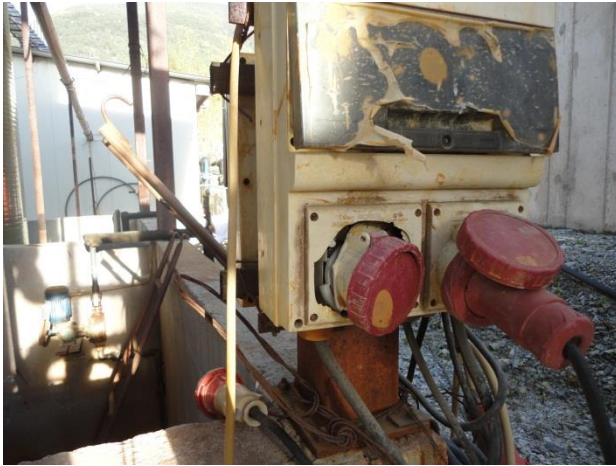
Elektrische Installationen beim Chemikalienlager
Impianti elettrici nel deposito di agenti chimici

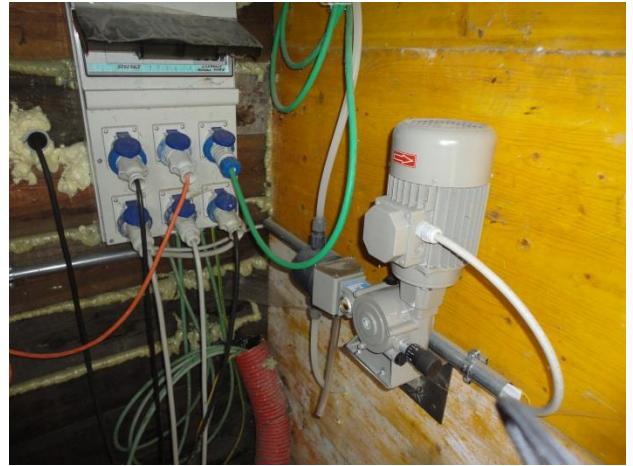
Elektrische Installationen bei der H₂O₂ Dosierung
Impianti elettrici nella struttura per il dosaggio dell'H₂O₂

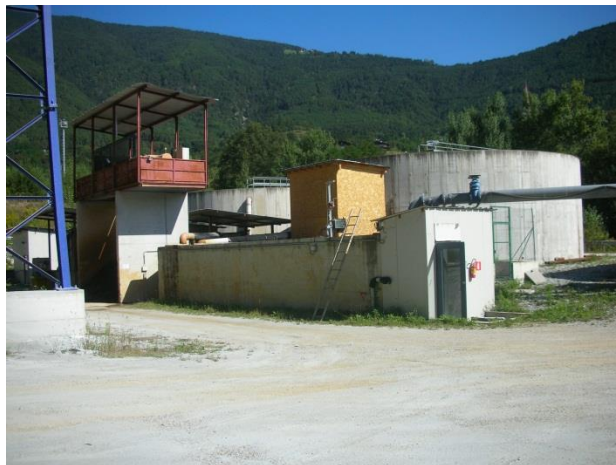
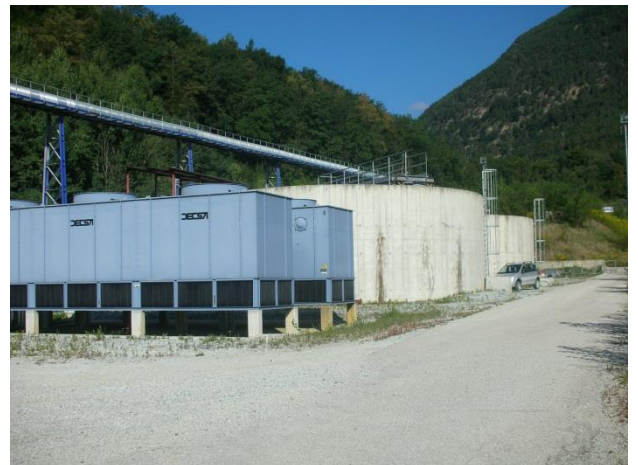
Die Platzflächen sind nicht konsequent befestigt, weisen Schäden auf und bei Starkregen ist der Platz schlecht befahrbar.

Gli spiazzi non sono recintati in maniera uniforme, presentano punti di degrado e, in caso di forti piogge, il luogo risulta difficilmente agibile.

Unbefestigte Betriebsfläche der Behandlungsanlage
Spazio di servizio non recintato dell'impianto di trattamento
