APAT

RELAZIONE TECNICA

**INDAGINI GEOLOGICHE ED IDROGEOLOGICHE A SUPPLEMENTO
DELLA PRE-ISTRUTTORIA VIA SPECIALE RELATIVA ALLO
SCHEMA IDRICO DEL MENTA (REGGIO CALABRIA)**

Roma, Aprile 2005

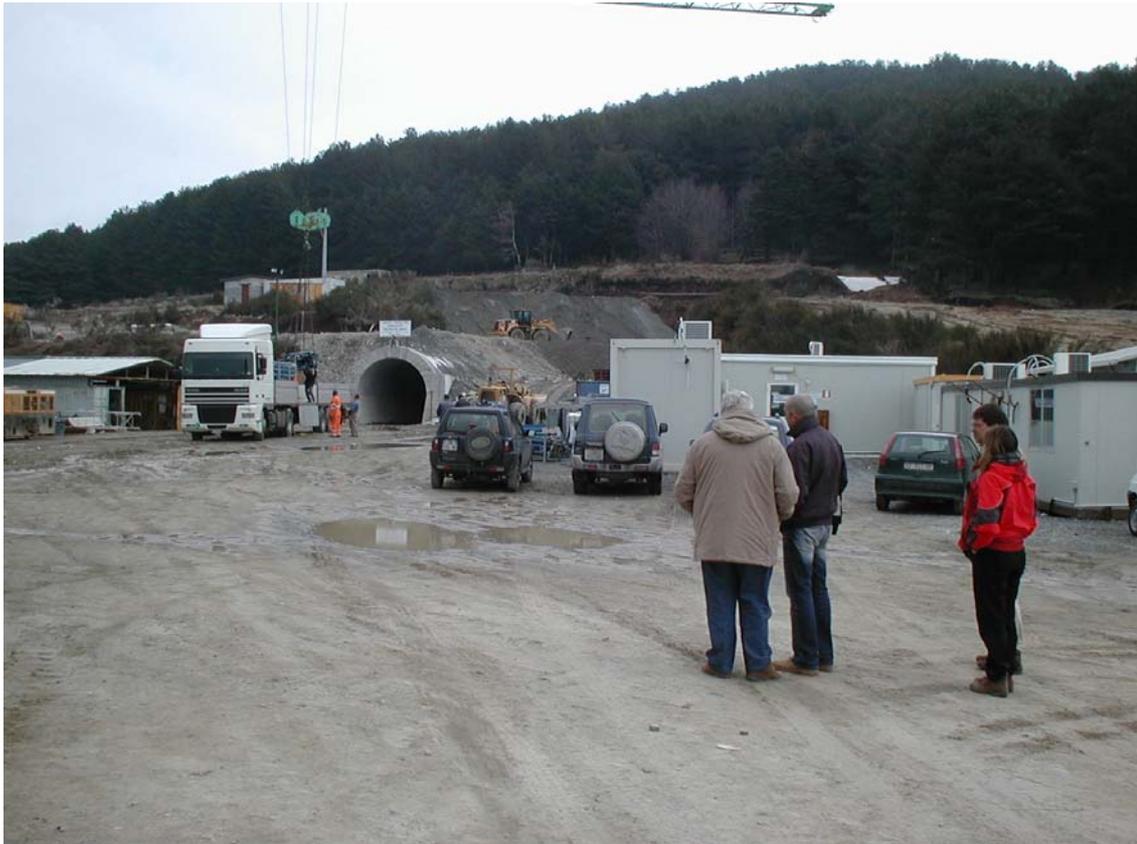
Fig. 1: Sbocco della Galleria di derivazione, presso Monte Cendri

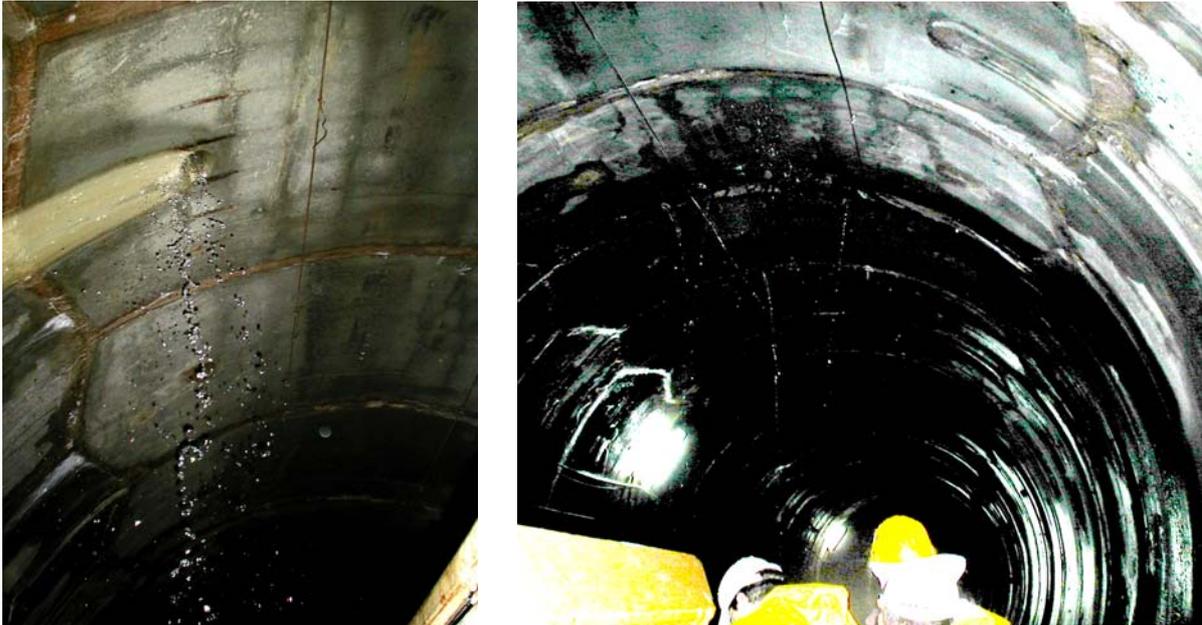
E’ probabile che le venute d’acqua siano dovute alla presenza di linee tettoniche (faglie o fratture), che non era stato possibile posizionare esattamente durante i rilevamenti geologici rispetto alle progressive di avanzamento dello scavo.

Dopo la realizzazione dello scavo della galleria sono state riscontrate alcune infiltrazioni d’acqua (Fig. 2).

Durante l’ispezione effettuata all’interno della galleria si è constatato che le venute d’acqua provengono nella maggior parte dei casi dai conci, dai fori di iniezione in calotta e in misura minore dai fori di iniezione lungo i piedritti.

E’ presente inoltre infiltrazione più o meno diffusa in tutta la galleria, si sono comunque riscontrati tratti con venute d’acqua da scarse a nulle, e tratti caratterizzati da un drenaggio di tipo concentrato. Le venute più cospicue sono concentrate in 5 punti principali, per ciascuno dei quali sono state riscontrate portate comprese tra 2 e 10 l/s circa (tra le progressive 5000 e 6000).

Fig 2: Infiltrazioni d’acqua in galleria dai fori di iniezione e dai conci.

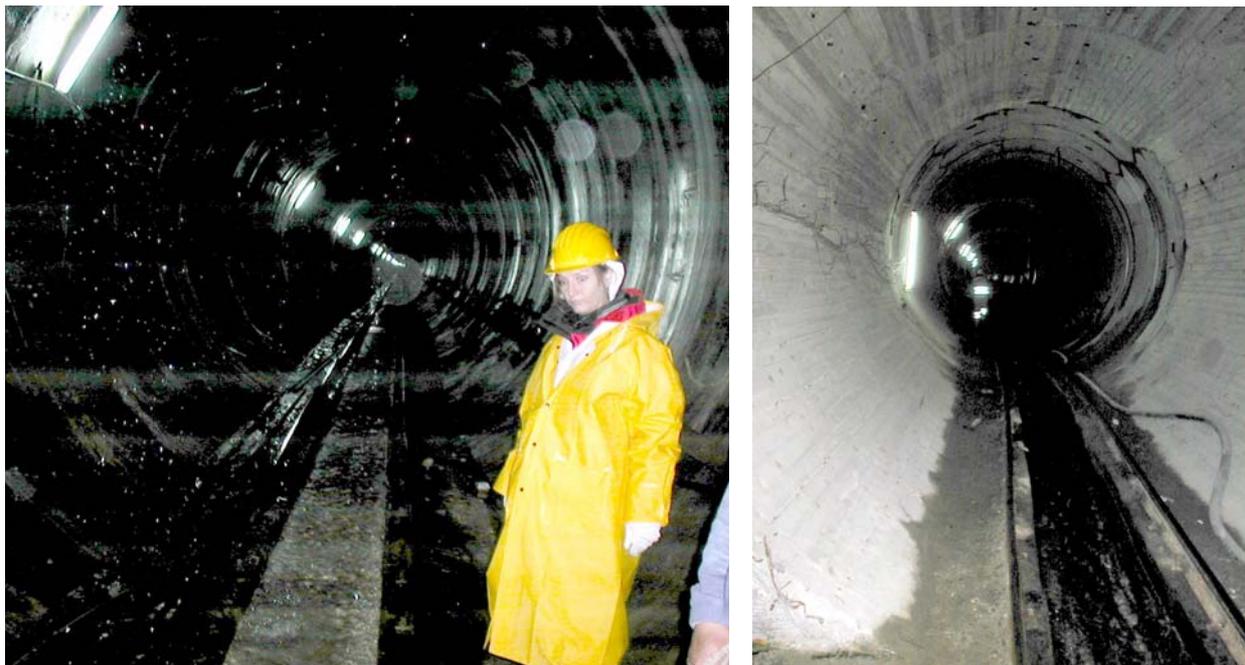
con procedure di tipo speditivi è stato possibile stimare una portata di **104 l/s** (Fig. 3); ma la Direzione Lavori, considerando un fattore di correzione (di 0,7), che tenga conto della differente velocità lungo la sezione misurata e della scabrezza del fondo, ritiene che la portata finale sia da ricondurre a circa **73 l/s** (cfr tab. 1).

Fig. 3: Le infiltrazioni d’acqua vengono convogliate all’interno dei binari del trenino realizzato per ispezionare la Galleria. Allo sbocco della Galleria è stata effettuata una prova di portata.

Sembra tuttavia opportuno raccomandare la realizzazione di un rilievo delle portate mediante l’adozione di uno stramazzo.

- Si suggerisce il monitoraggio costante della portata complessiva e la realizzazione di un rilievo delle portate più preciso mediante l’adozione di uno stramazzo.

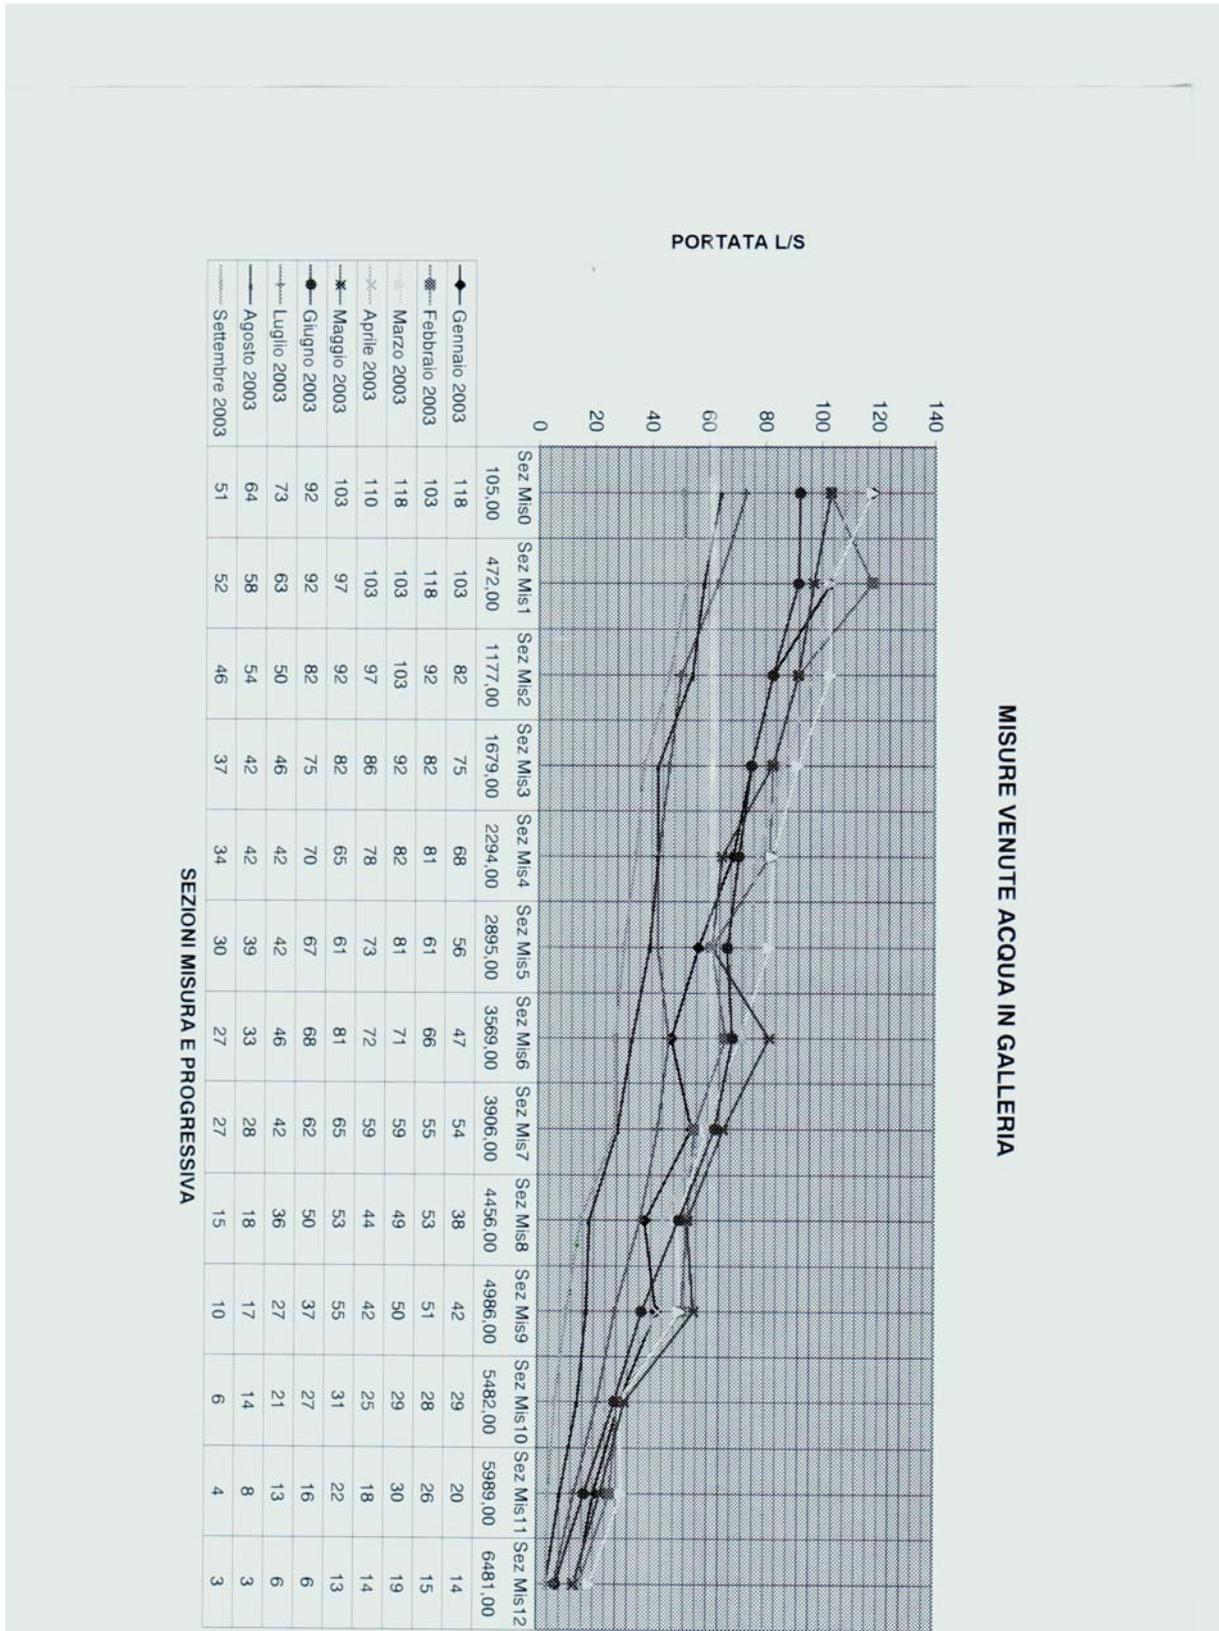
Tab. 2: Misure delle infiltrazioni in galleria da gennaio a settembre 2003.

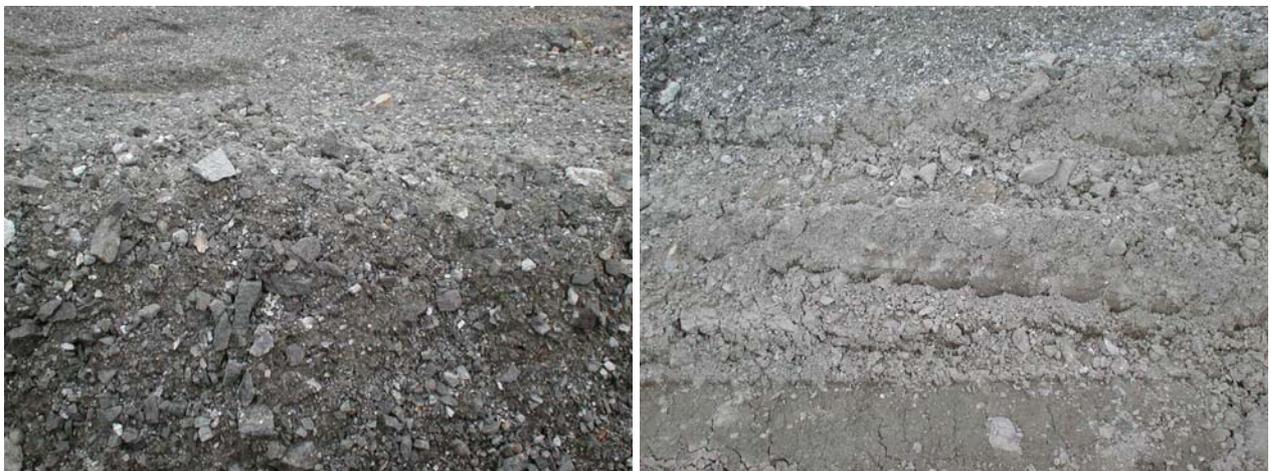
Lo smarino (130.000 m³ di inerti), è costituito dal materiale di risulta della galleria e pertanto prevalentemente da gneiss ridotto in blocchi di dimensioni variabili da centimetriche a decimetriche (Fig. 4). La frantumazione del materiale e la presenza di livelli a granulometria più fine, tra i piani di scistosità all’interno delle rocce metamorfiche, hanno determinato una certa quantità di matrice sabbiosa e limoso-argillosa (Fig. 4). La presenza di quest’ultima può generare una certa propensione al dissesto del materiale, soprattutto in occasione di eventi piovosi abbondanti che possano facilitare i processi di scorrimento superficiale delle acque. Infatti il sopralluogo ha accertato che un quantitativo di materiale accatastato è stato mobilizzato e trasportato alcuni metri verso valle. Risulta pertanto importante realizzare rapidamente quanto previsto nel progetto di sistemazione definitivo nel corso dell’istruttoria.

Fig. 4: Dettaglio delle caratteristiche fisiche dello smarino. A sinistra gneiss frantumato in blocchi di dimensioni variabili da centimetriche a decimetriche; a destra è visibile la matrice argillosa.

La trincea prevista (con profondità di 1,5 m e larghezza 80 cm) ancora non è stata realizzata. Inoltre si fa presente che i versanti orografici circostanti l’area in esame, per un intorno di alcuni chilometri, sono caratterizzati da movimenti di massa con tipologie di scorrimento o di crollo. Il sito prescelto per la sistemazione dello smarino è comunque un’area stabile, un pianoro alla testata di una vallecchia già sede di una cava che è stata riempita, in cui non sono evidenti fenomeni di massa attivi. In ogni caso la sistemazione del materiale appare urgente per i motivi sopra citati.

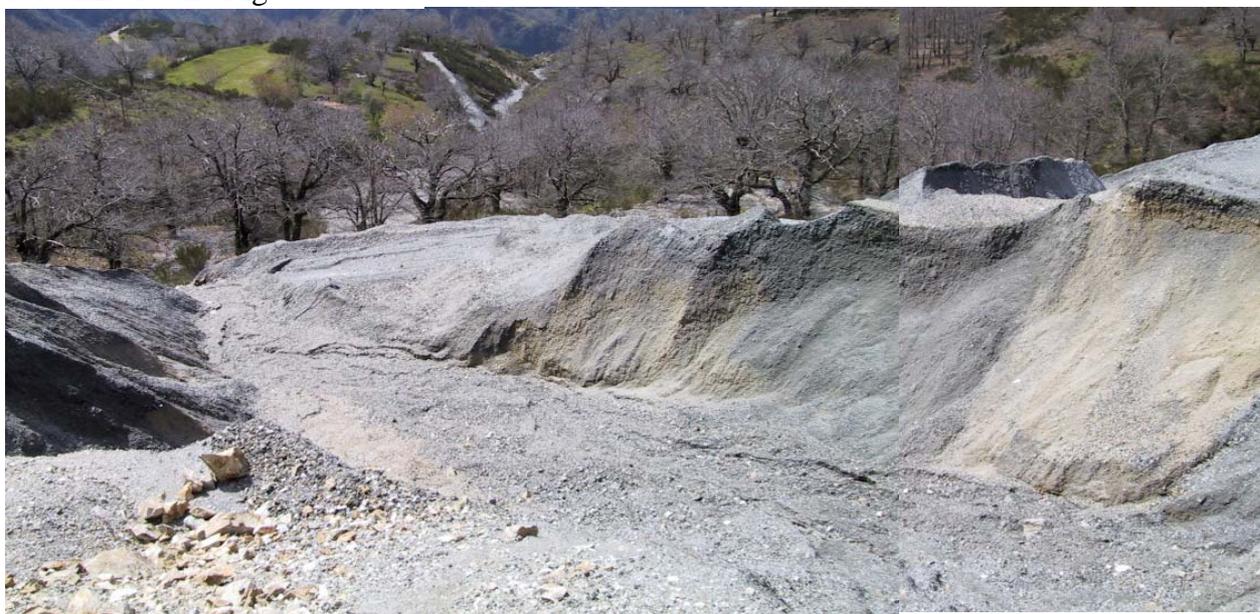
In riferimento al progetto di ripristino e rinaturalizzazione della discarica di smarini (Fig. 5) si è constatato che i lavori di rimodellazione evidenziano pendenze delle scarpate troppo accentuate. Le pendenze devono essere opportunamente definite nel progetto definitivo della sistemazione.

Fig. 5: Il mosaico rappresenta la profonda erosione – incisione del materiale (in prevalenza micascisti con un esiguo cappello di gneiss) - depositato nella discarica degli smarini ai piedi del Monte Cendri.

Si suggerisce al fine di aumentare la stabilità del materiale composto prevalentemente da micascisti - di ridurre la pendenza delle scarpate dal 65-70% al 50 % intervallando le stesse – ogni 8 metri di quota - da un gradone avente pendenza del 18-20%, l’insieme così realizzato ridurrà sensibilmente l’effetto artificiale della sistemazione.

Si suggerisce inoltre di creare due cunettoni in pietra e legname lungo la linea di massima pendenza dove convogliare i drenaggi superficiali a spina di pesce che dovranno essere realizzati ogni tre metri di dislivello; tale soluzione permetterà di controllare maggiormente lo scorrimento delle acque superficiali al fine di evitare fenomeni di ruscellamento ed erosione come quelli evidenziati dalla Fig. 5..

- Durante i lavori per la sistemazione dello smarino si raccomanda, al fine di aumentare la stabilità del materiale, di ridurre la pendenza delle scarpate dal 65-70% al 50 % intervallando le stesse da un gradone avente pendenza del 18-20%, l’insieme così realizzato ridurrà sensibilmente l’effetto artificiale della sistemazione. Si consiglia inoltre di creare due cunettoni in pietra e legname lungo la linea di massima pendenza, dove convogliare i drenaggi superficiali, a spina di pesce, realizzati ogni tre metri di dislivello.
