**TRATTA A.V./A.C. TERZO VALICO DEI GIOVI
PROGETTO ESECUTIVO**

Rapporto annuale 2015

Monitoraggio Ambientale

Suolo - Lotto 2

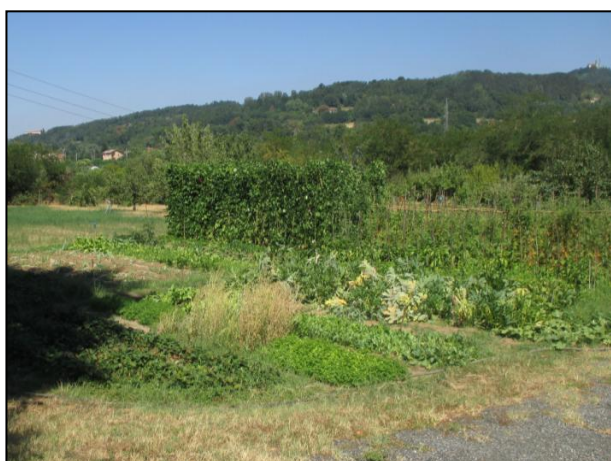
III campagna

nella seguente documentazione fotografica si mostra l'area posta a Est del cantiere, prevalentemente destinata a orti urbani, in cui non sono stati riscontrati segni di degrado del suolo nell'ultimo semestre.

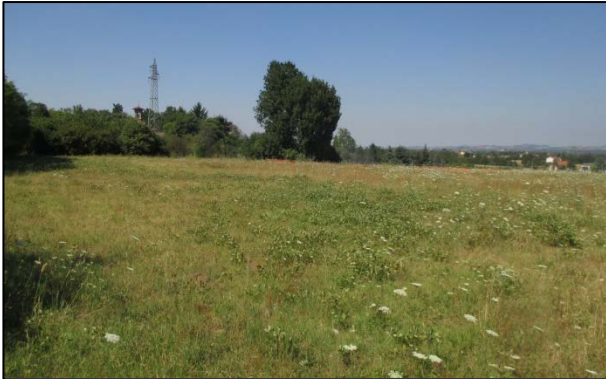
III campagna

nell'area a Ovest del cantiere, posta all'interno di un contesto urbanizzato, i suoli (incolti) non presentano segni di degrado legati alle attività di cantiere in corso.

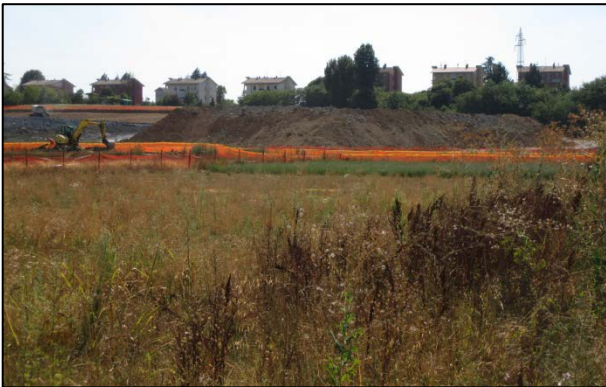
III campagna

nella seguente documentazione fotografica si mostra l'area a Est del cantiere, posta all'interno di un contesto urbanizzato, dove i suoli (prevalentemente coltivati a seminativi) non presentano segni di degrado legati alle attività di cantiere in corso.

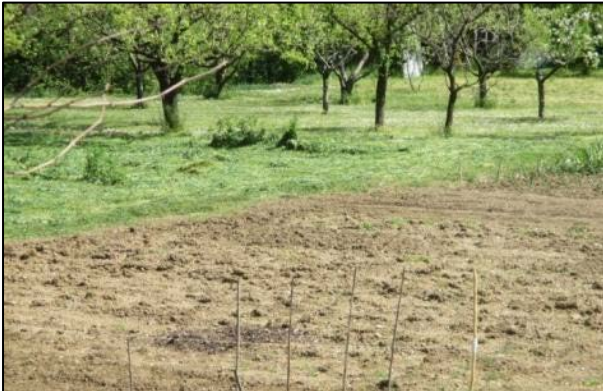
I campagna

nella seguente documentazione fotografica si mostra l'area posta a Est del cantiere, prevalentemente destinata a orti urbani, in cui non sono stati riscontrati segni di degrado del suolo.

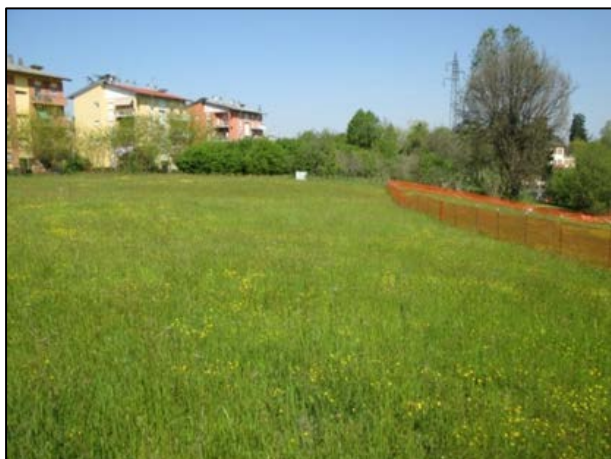
I campagna

nell'area a Ovest del cantiere, posta all'interno di un contesto urbanizzato, i suoli (incolti) non presentano segni di degrado legati alle attività di cantiere in corso.

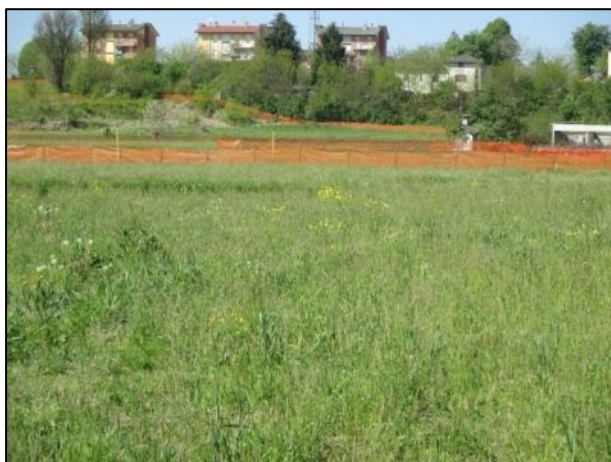
I campagna

nella seguente documentazione fotografica si mostra l'area a Est del cantiere, posta all'interno di un contesto urbanizzato, dove i suoli (prevalentemente coltivati a seminativi) non presentano segni di degrado legati alle attività di cantiere in corso.
