TRATTA A.V./A.C. TERZO VALICO DEI GIOVI
PROGETTO ESECUTIVO

Rapporto annuale 2015

Monitoraggio Ambientale

Stato fisico dei luoghi – Cantieri di Linea

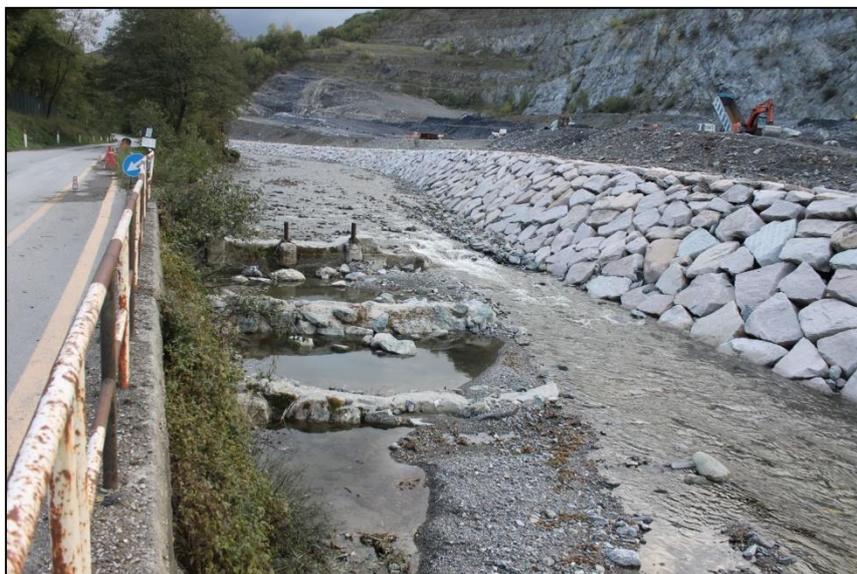
Figura 6 - Foto 01

È da segnalare l'avanzamento dei lavori per quanto riguarda le sponde del Torrente Lemme (cfr Foto 01).

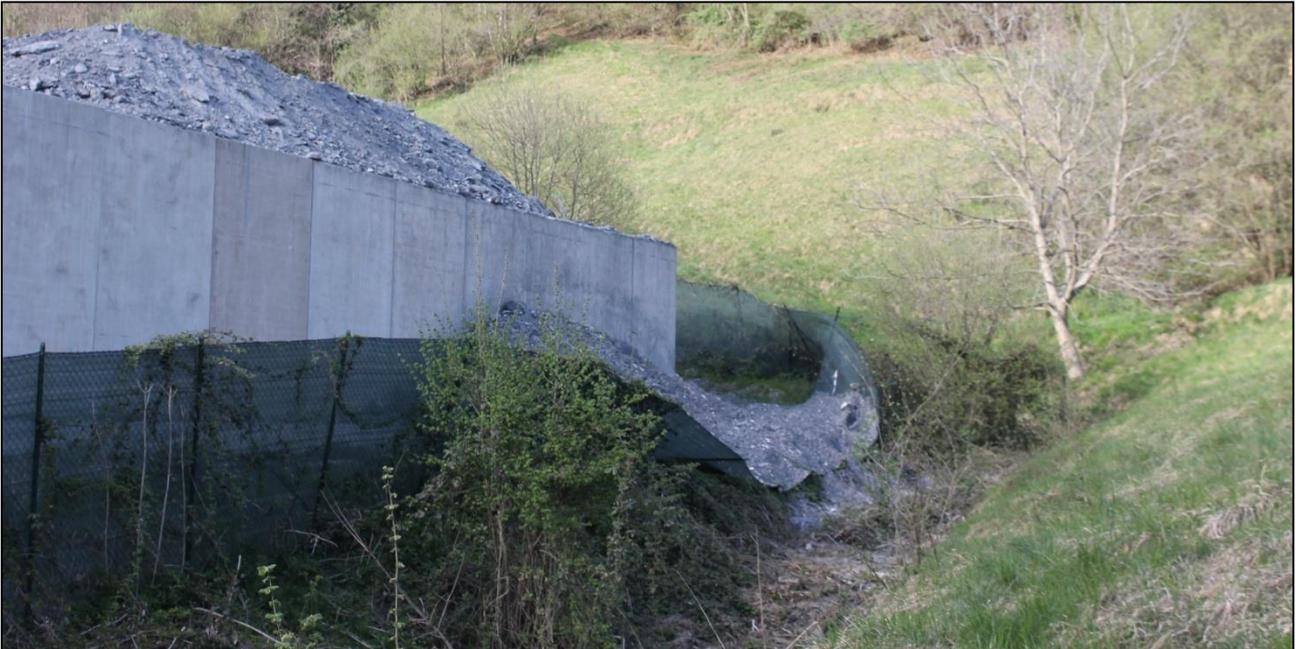
Figura 7 - Foto 02

A seguito della segnalazione di materiale di scavo trasbordato dello scorso report (cfr Figura 7) è stato verificato quanto riportato nelle successive figure (cfr Figura 8 e Figura 9): ovvero che la

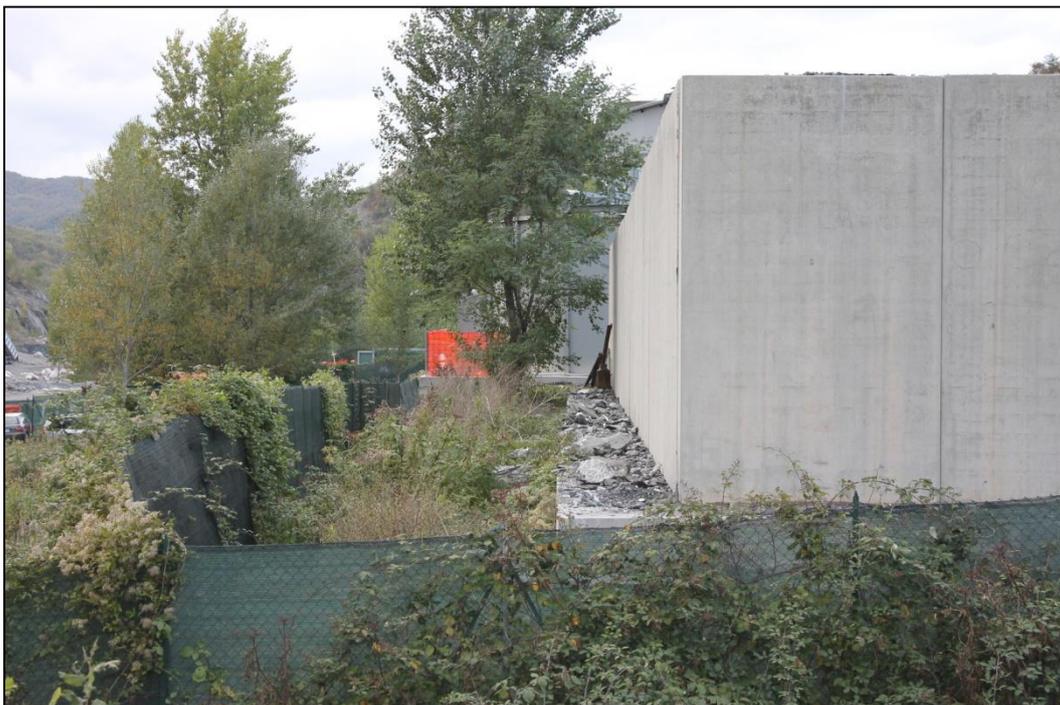
Figura 8 - Foto 03

recinzione è stata ripristinata come segnalato dal Committente, ma risulta che del materiale continua ad essere trasbordato fuori l'area di cantiere.

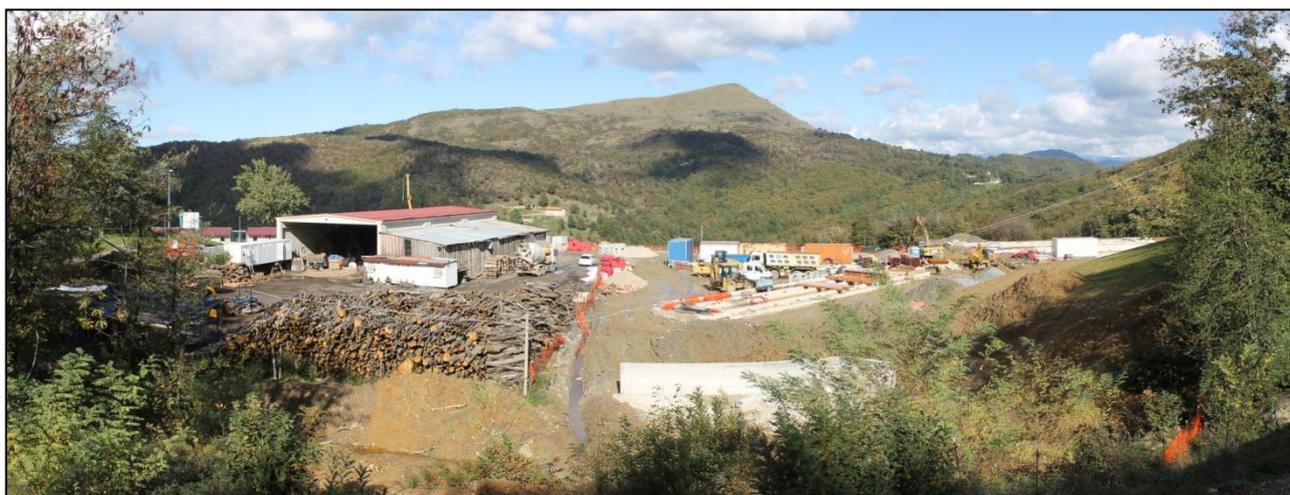
Figura 18 - Foto 01

La morfologia caratterizzante l'area è pianeggiante, pur trovandoci in un'area montana con forti dislivelli. Questa conformazione è dovuta a precedenti lavorazioni, in quanto l'area era già stata utilizzata. Inoltre l'area sotto osservazione è parzialmente occupata da un'azienda produttiva (cfr Figura 13).

L'area individuata dalla stazione di monitoraggio contrassegnata come SFL-FR-020, si presenta come un'area pianeggiante, pur trovandoci in un'area montana con forti dislivelli.

È da segnalare che al momento dell'attività di monitoraggio risultano essere molto avanzate le lavorazioni di sistemazione dell'area di cantiere CBP2.

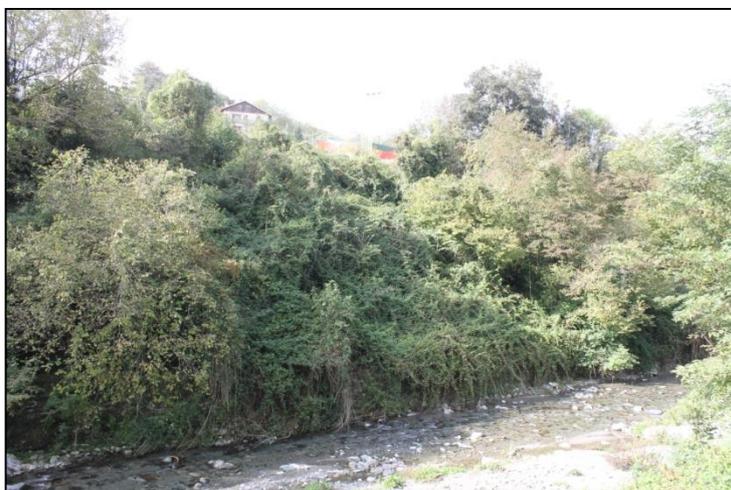
È da registrare che l'area di cantiere CBL5 essendo posta ad una quota altimetrica molto maggiore rispetto la quota della sede stradale, risulta essere poco percettibile dalla quota della strada principale (SP6), se non per piccolissimi tratti a causa dello spiccare tra la vegetazione ripariale delle recinzioni plastiche arancioni ad alta visibilità (cfr Figura 34).

Figura 34 – Vista del CBL5 dalla SP6

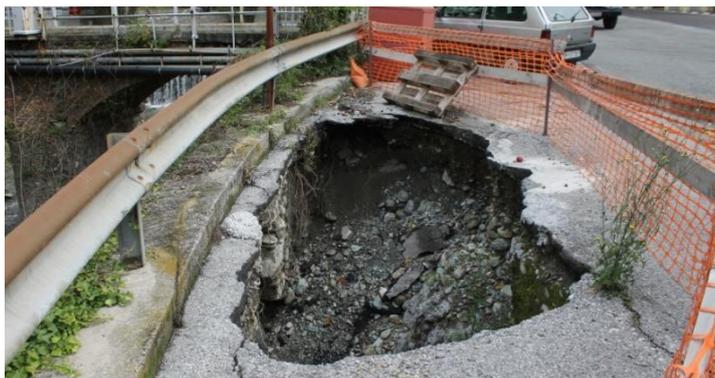
È da segnalare una situazione alquanto pericolosa, visibile anche nel fotogramma SX35. Tale situazione riguarda una porzione di Strada Provinciale 6 che è risultata essere franata a seguito delle forti piogge dei mesi invernali (cfr Foto 36 e 35).

Figura 36 – Dissesto stradale

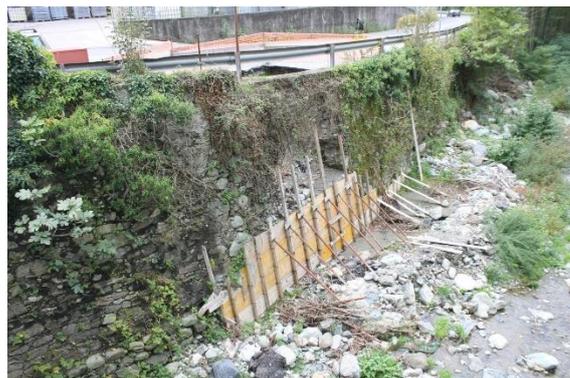
Figura 35 – Dissesto stradale
