**DIGA DI BADANA  
INTERVENTI DI MANUTENZIONE STRAORDINARIA**

**Studio di impatto ambientale**

**VERIFICA DI OTTEMPERANZA VIA**

**Stato dei luoghi prospicienti la diga, bagnati dai corsi d'acqua.**

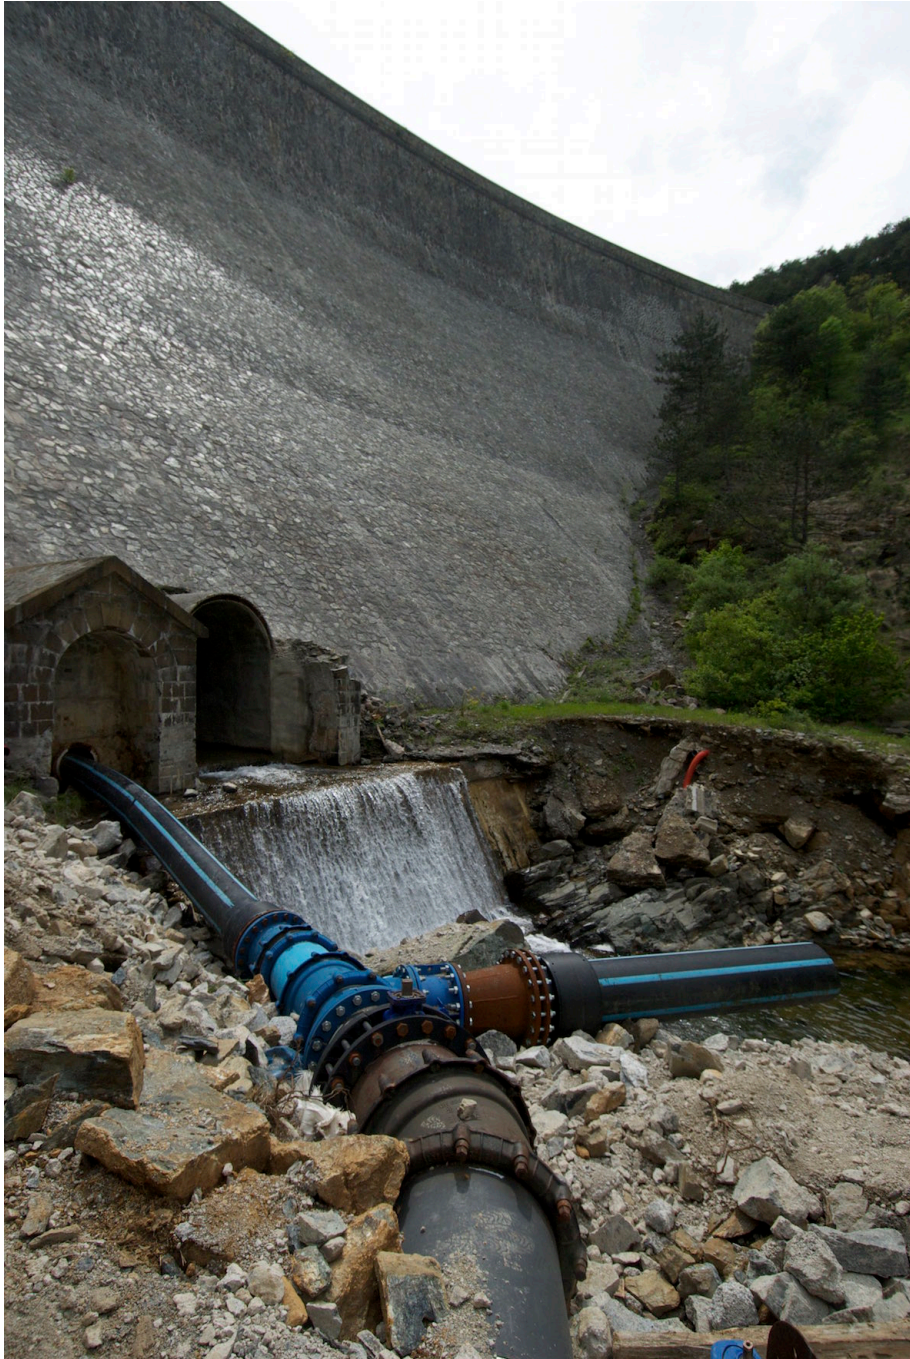
Non sono presenti dunque aree bagnate permanentemente, se non quelle del naturale scorrimento (figura 1).

**Figura 1.** Vista a valle del corpo diga: in primo piano la tubazione realizzata per allontanare le acque dello scarico di fondo e, in secondo piano, l'uscita del cunicolo di ispezione con le acque di scorrimento.

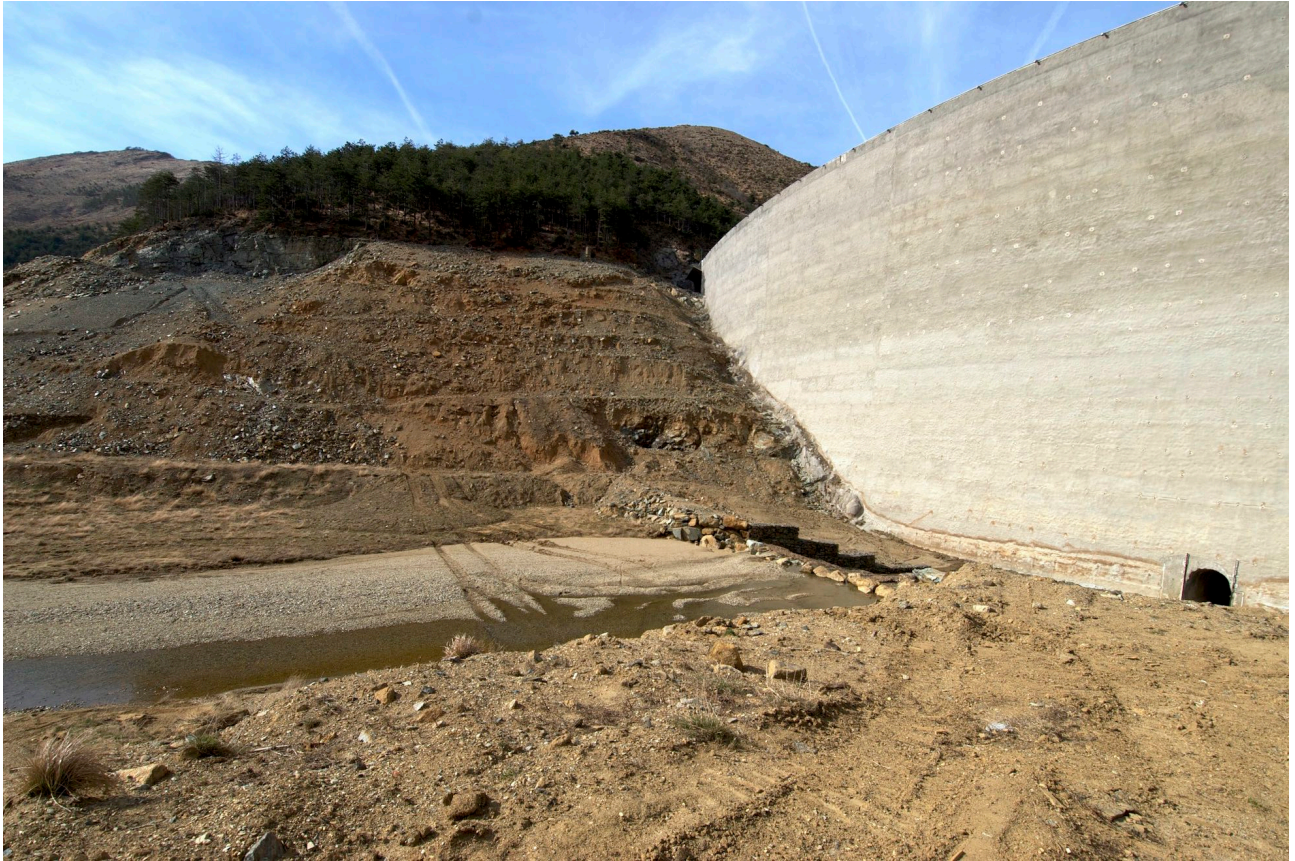
Al fine di contenere il trasporto solido all'interno del cunicolo di ispezione e dunque per il mantenimento della sua funzionalità, a monte di questo e contestualmente alla sua realizzazione, è stata posizionata una gabbionata. Tale gabbionata ha causato l'accumulo di sedimenti e la presenza di una area bagnata di ridotte dimensioni (figg. 2, 3 e 4).

**Figura 2.** Vista a monte del corpo diga: la freccia indica la gabbionata posta a salvaguardia da interrimento del cunicolo di ispezione.

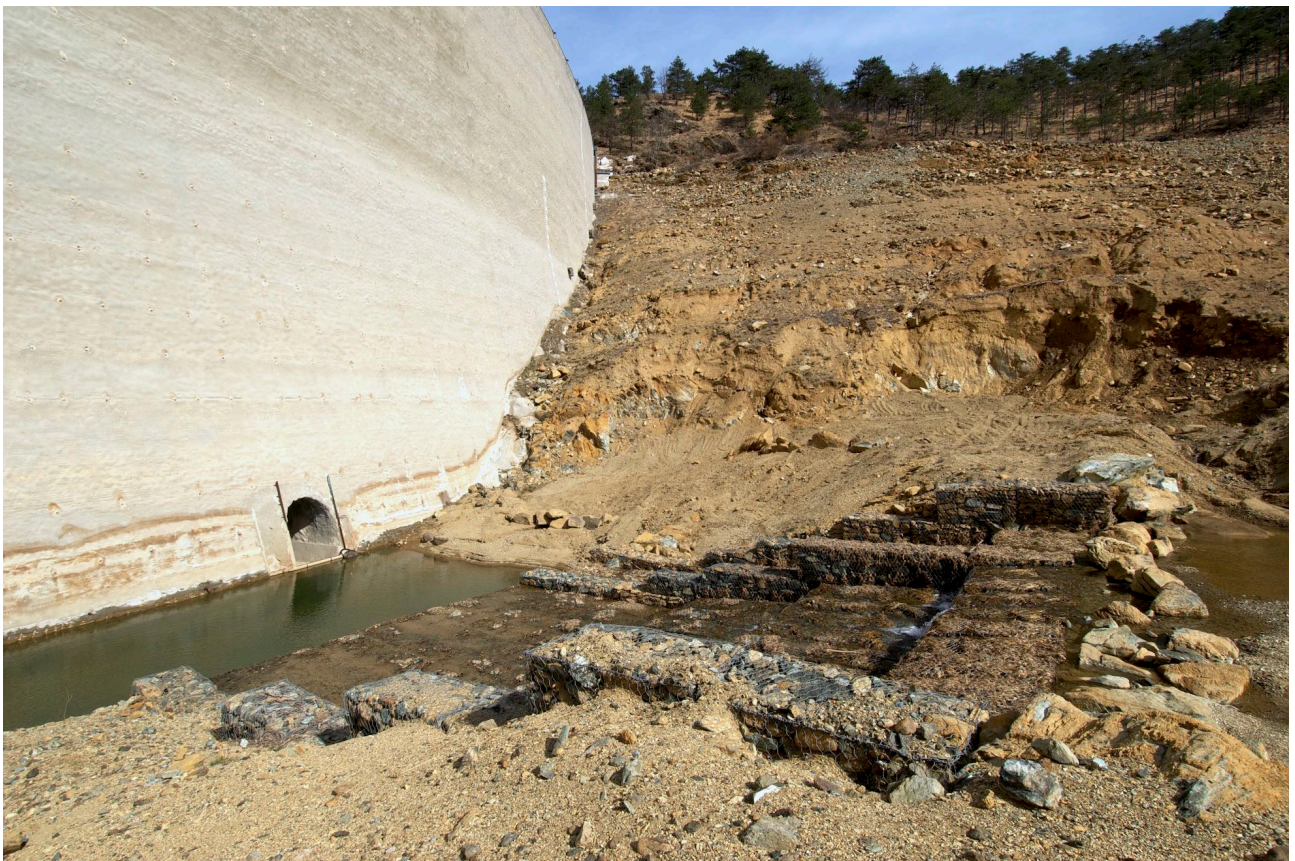
**Figura 3.** Dettaglio della gabbionata realizzata a monte del corpo diga.

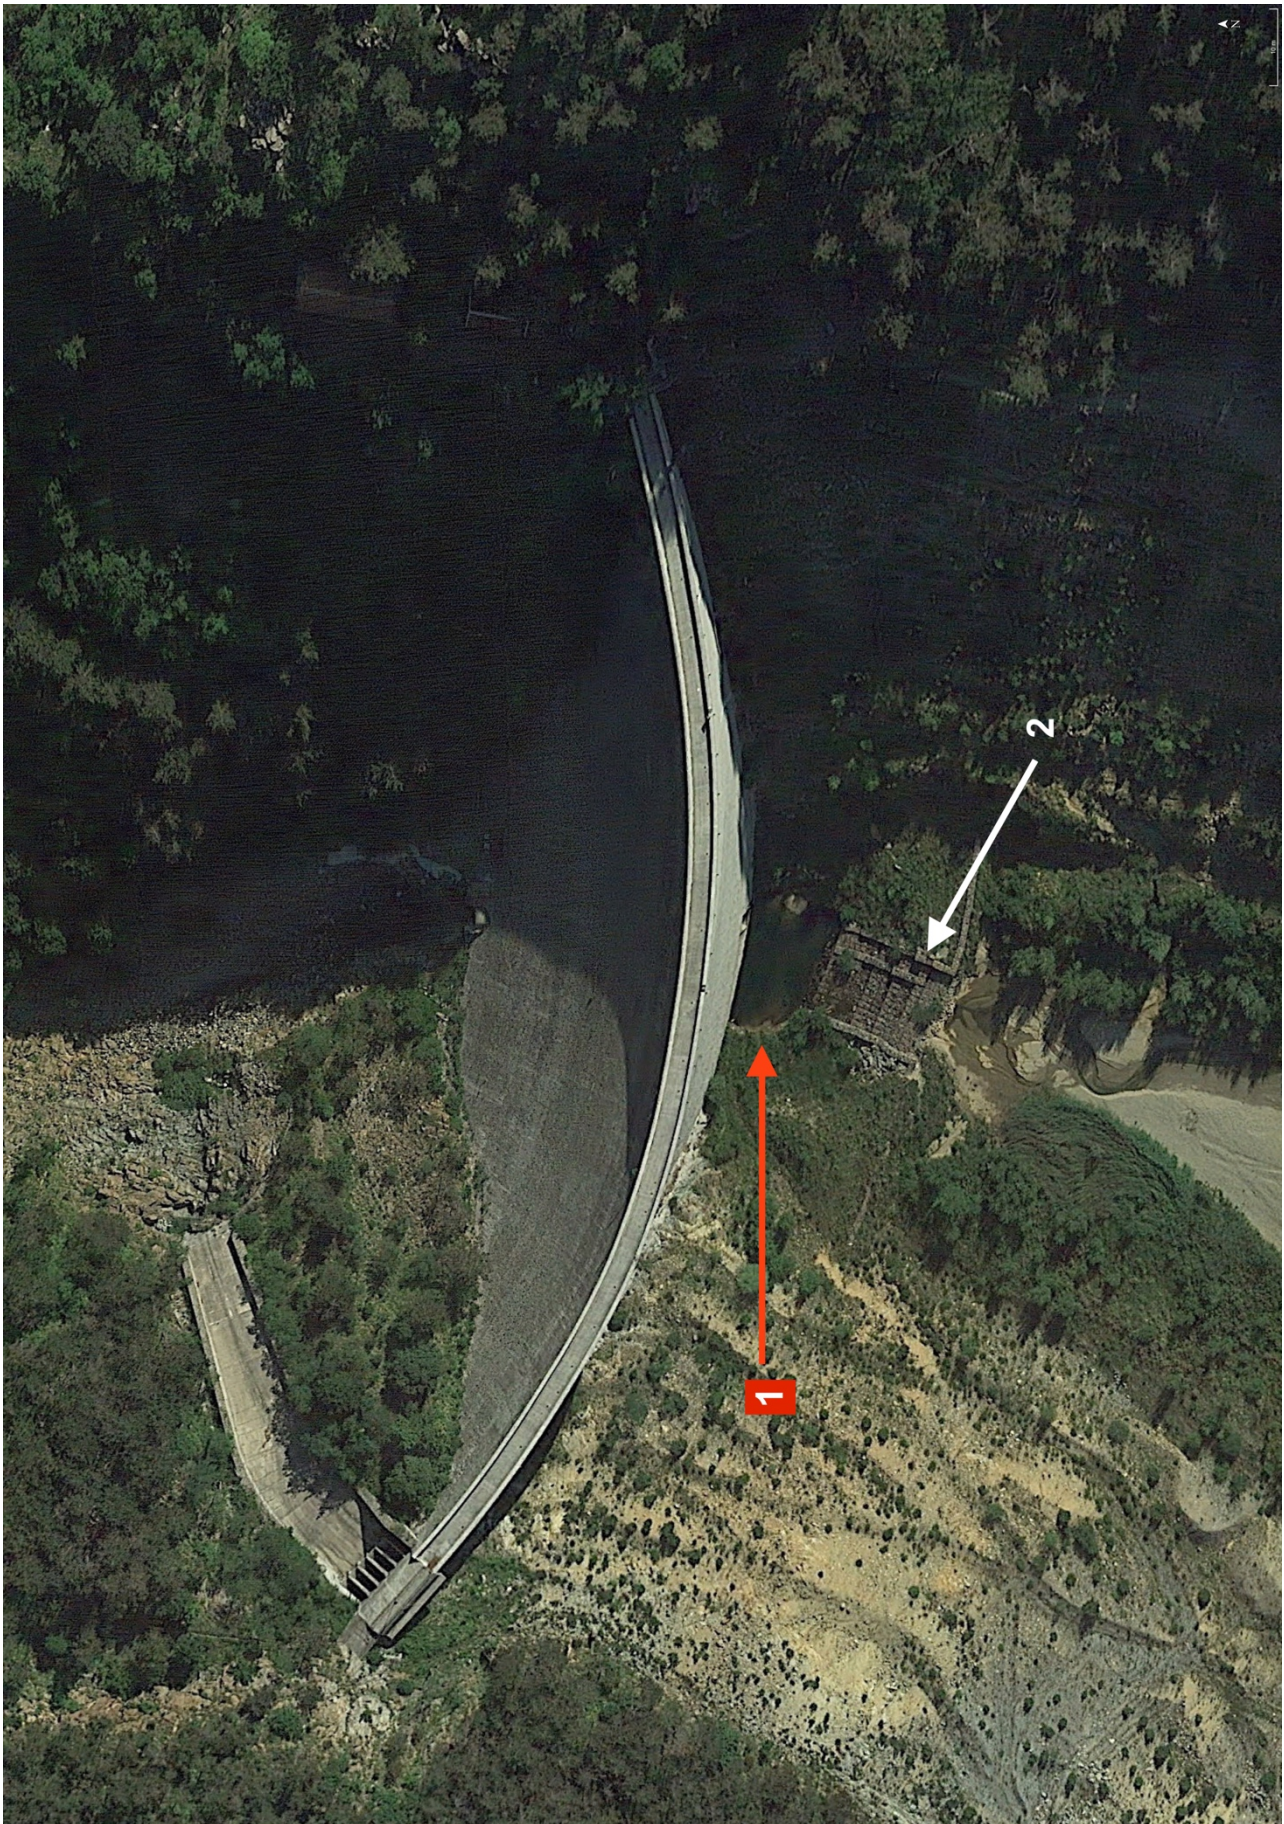
**Figura 4.** Vista area della diga: in 1 la piccola area bagnata compresa tra la gabbionata (2) e il corpo diga (immagine Google Earth ripresa il 30/08/2015).
