**ANAS S.P.A.**

***CORRIDOIO PLURIMODALE TIRRENICO – NORD EUROPA -  
ITINERARIO AGRIGENTO – CALTANISSETTA – A19 - S.S. N° 640  
“DI PORTO EMPEDOCLE” - AMMODERNAMENTO E ADEGUA-  
MENTO ALLA CAT. B DEL D.M. 5.11.2001- DAL KM 44+000 ALLO  
SVINCOLO CON L’A19***

***AREA DI DEPOSITO FINALE ALAIMO LA CHINA***

### ***RELAZIONE FINALE***

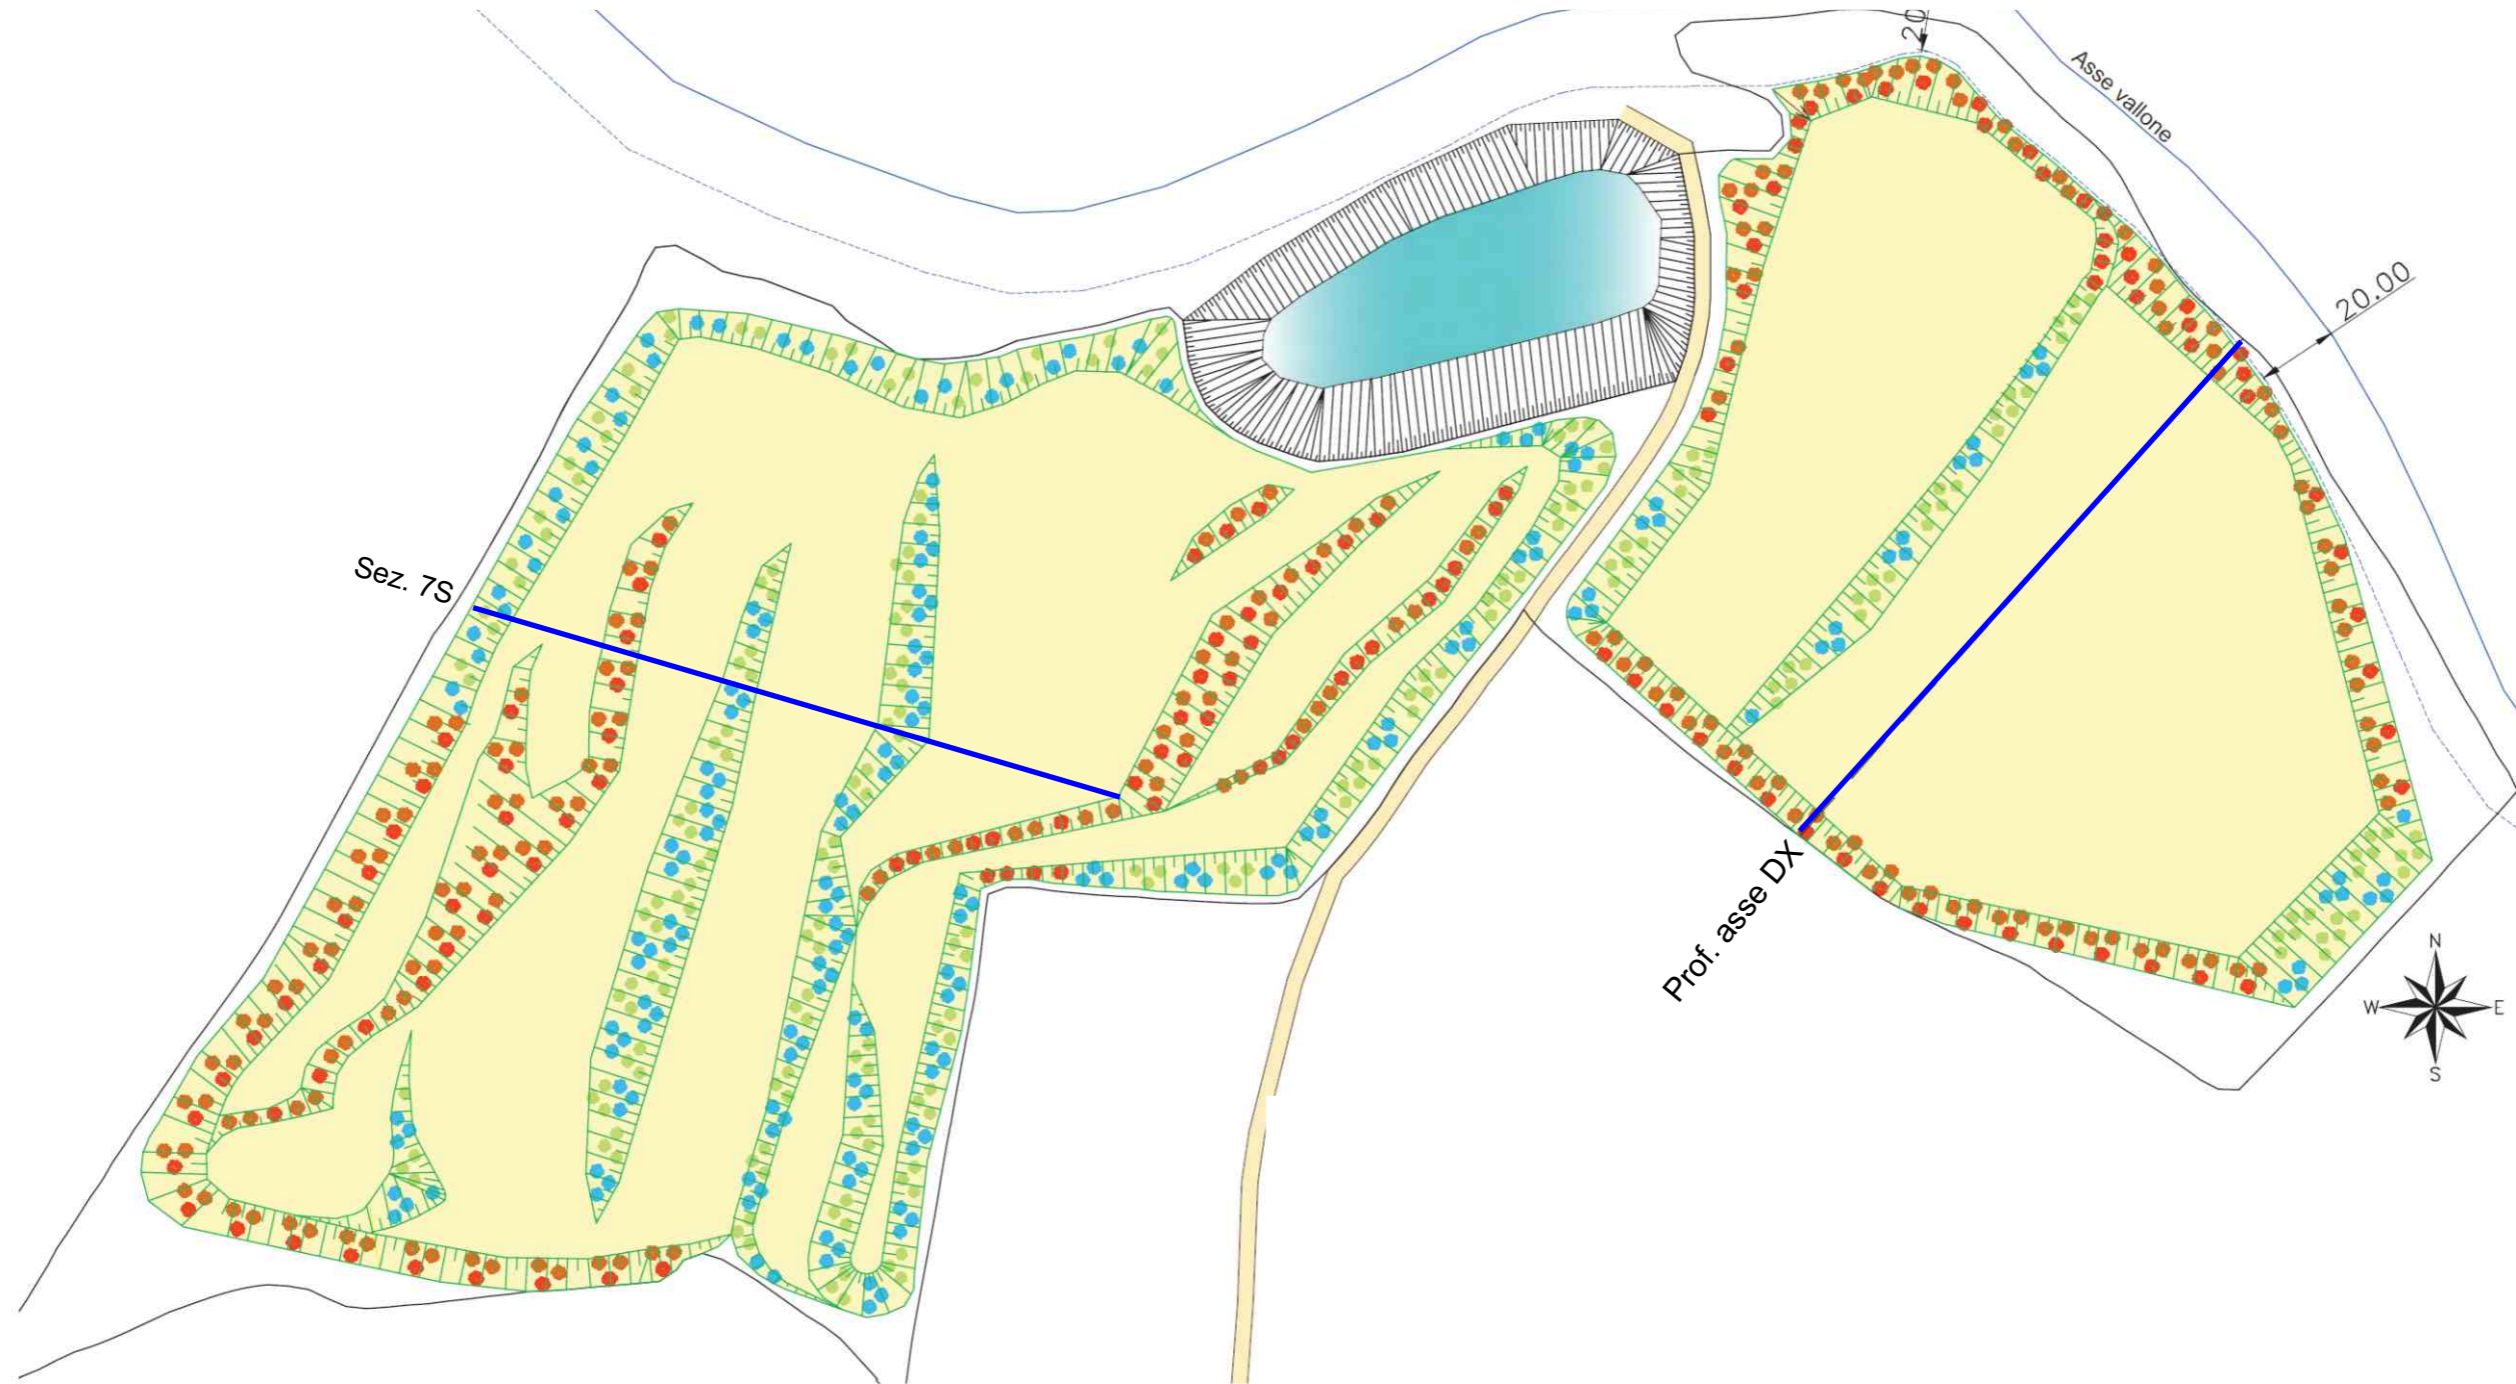
# ALLEGATO 1 - PLANIMETRIA E SEZIONI DI PROGETTO

Allegato al PUT era presente il progetto di riqualificazione ambientale e sistemazione del sito, di cui si allegano planimetria e sezioni (Allegato 1).

- ❖ le caratteristiche fisico-meccaniche al materiale conferito siano uguali o migliori di quelle utilizzate per i calcoli di verifica di stabilità dei pendii e cioè pari a  $\phi' = 21^\circ$ ,  $c' = 0,2 \text{ t/mq}$ ,  $\gamma = 1,8 \text{ t/mc}$ ;
- ❖ le pendenze non siano mai superiori a  $20^\circ$ .

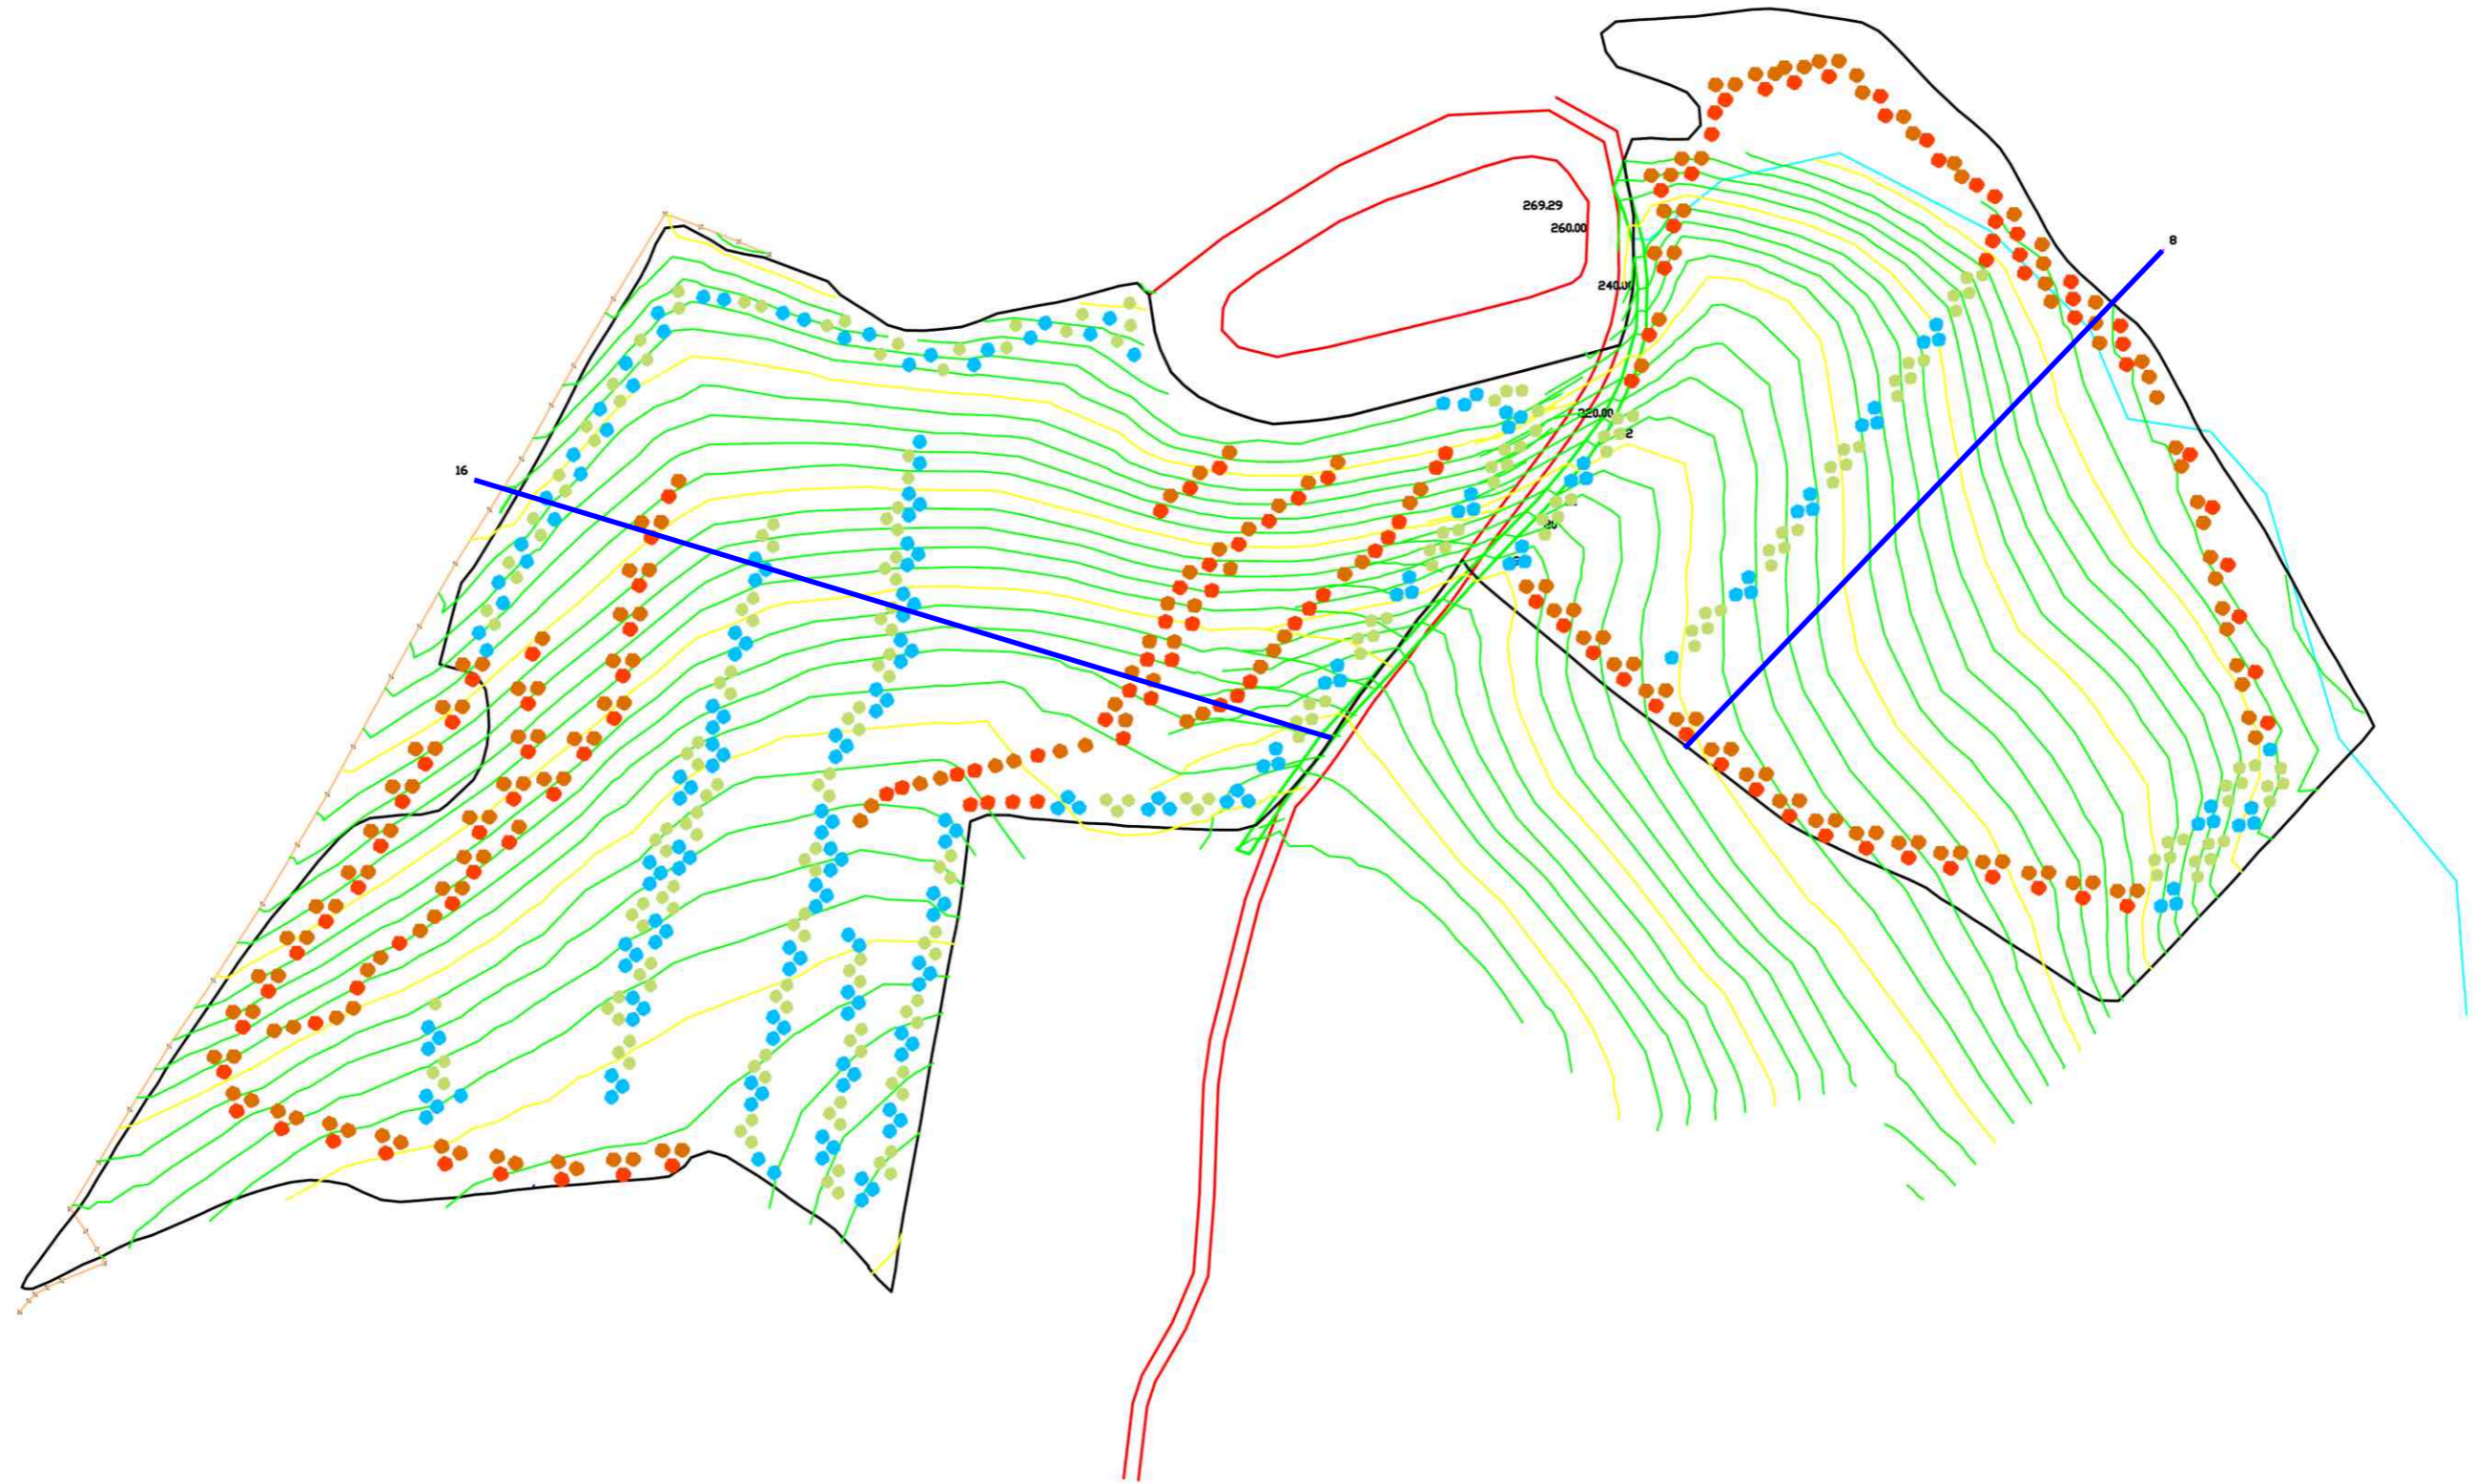
ALLEGATO 3 - PLANIMETRIA E SEZIONI STATO FINALE

La pendenza dei versanti, nella configurazione finale è pari a 10° di gran lunga inferiore a quella massima indicata dalle verifiche dei pendii come valore di garanzia per una completa stabilità dei pendii post-rimodellamento.

Si è solo ritenuto utile, mantenendo i volumi di progetto, ai fini di una maggiore sicurezza da un punto di vista geomorfologico, di diminuire leggermente il volume di abbancamento nella porzione di monte, di eliminare le banche e di riprofilare i pendii con pendenza costante.

Ciò al fine di facilitare il deflusso delle acque superficiali e di gravare il meno possibile sulla porzione di pendio più spingente (vedi planimetria e sezioni dello stato finale – Allegato 3).
