**AUTOSTRADA A12 – ROSIGNANO-CIVITAVECCHIA****LOTTO 5B – FONTEBLANDA - ANSEDONIA****PONTICELLO VI11 – FOSSO GRANCINA (COLLETORE ORIENTALE)  
PROGR. SS1 KM 159+451****SOPRALLUOGO DEL 25.03.2010****Progressiva**

**AUTOSTRADA A12 – ROSIGNANO-CIVITAVECCHIA****LOTTO 5B – FONTEBLANDA - ANSEDONIA****SOTTOVIA ST07 – VIA DELLA STAZIONE  
PROGR. SS1 KM 147+350****SOPRALLUOGO DEL 18.03.2010****Progressiva**

**AUTOSTRADA A12 – ROSIGNANO-CIVITAVECCHIA****LOTTO 5B – FONTEBLANDA - ANSEDONIA****SOTTOVIA ST06 – VIA DEI PINALTI  
PROGR. SS1 KM 146+790****SOPRALLUOGO DEL 18.03.2010****Progressiva**

**AUTOSTRADA A12 – ROSIGNANO-CIVITAVECCHIA****LOTTO 5B – FONTEBLANDA - ANSEDONIA****SOTTOVIA ST05 – LOCALITA' QUATTRO STRADE  
PROGR. SS1 KM 146+680****SOPRALLUOGO DEL 18.03.2010****Progressiva**

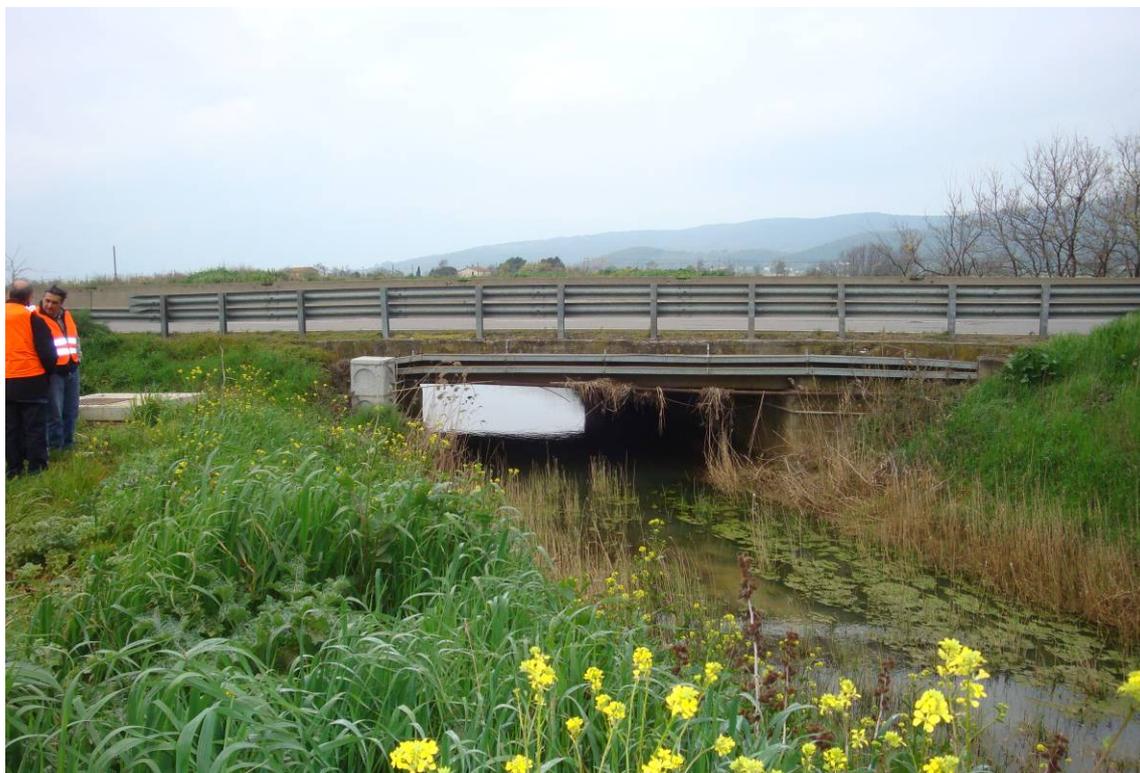
*Foto 1 – Vista laterale da monte*

Le zone di appoggio delle travi sulle spalle e, in particolar modo, i giunti longitudinali tra le travi di bordo degli impalcati affiancati risultano interessate da difetti connessi malfunzionamento dei sistemi di drenaggio delle acque meteoriche dall'impalcato: pertanto, tali zone risultano interessate dal percolamento delle acque e presentano i seguenti difetti: umidità ristagnante con formazione di muschi, dilavamento del calcestruzzo, distacco del copriferro, armature esposte e corrose; particolarmente rilevante è il degrado delle zone di estremità delle pile.

- sollevamento degli impalcati e sostituzione degli apparecchi di appoggio;
- risanamento di tutte le superfici interessate da fenomeni di degrado superficiale, mediante: demolizione del copriferro in distacco, pulizia delle barre di armatura ed eventuale posa in opera di nuove barre, ripristino del copriferro con malte fibrorinforzate a ritiro controllato;
- posa in opera dei giunti trasversali e di nuovi ed efficienti sistemi di drenaggio delle acque meteoriche;
- posa in opera delle barriere di sicurezza.

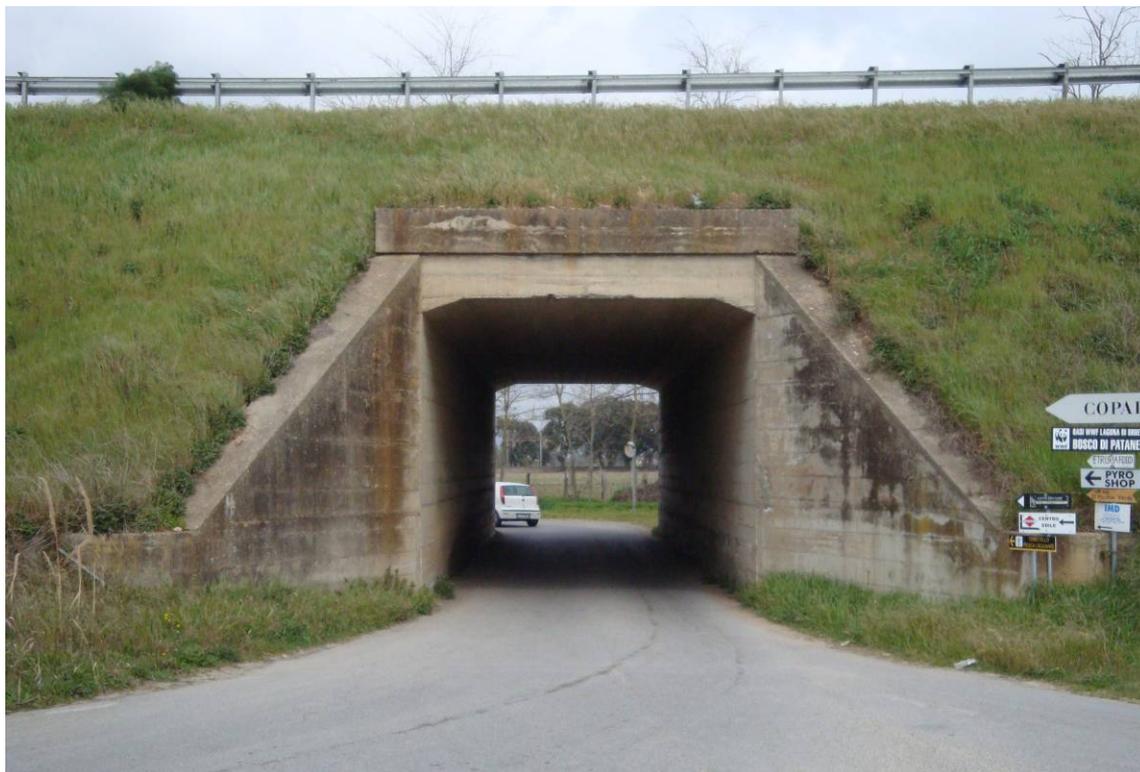
*Foto 1 – Vista laterale*

Sul fianco del solettone sono presenti alcune zone caratterizzate da umidità, con cls. dilavato; il calcestruzzo dei muri d'ala risulta dilavato; sulle spalle sono visibili saggi esplorativi per la messa a nudo delle barre di armatura.

- Risanamento di tutte le superfici ammalorate su solettone e spalle, mediante: demolizione del copriferro in distacco, pulizia delle barre di armatura ed eventuale posa in opera di nuove barre, ripristino del copriferro con malte fibrorinforzate a ritiro controllato;
- rimozione della pavimentazione e posa in opera di un manto impermeabile sull'estradosso delle solette;
- posa in opera della pavimentazione.

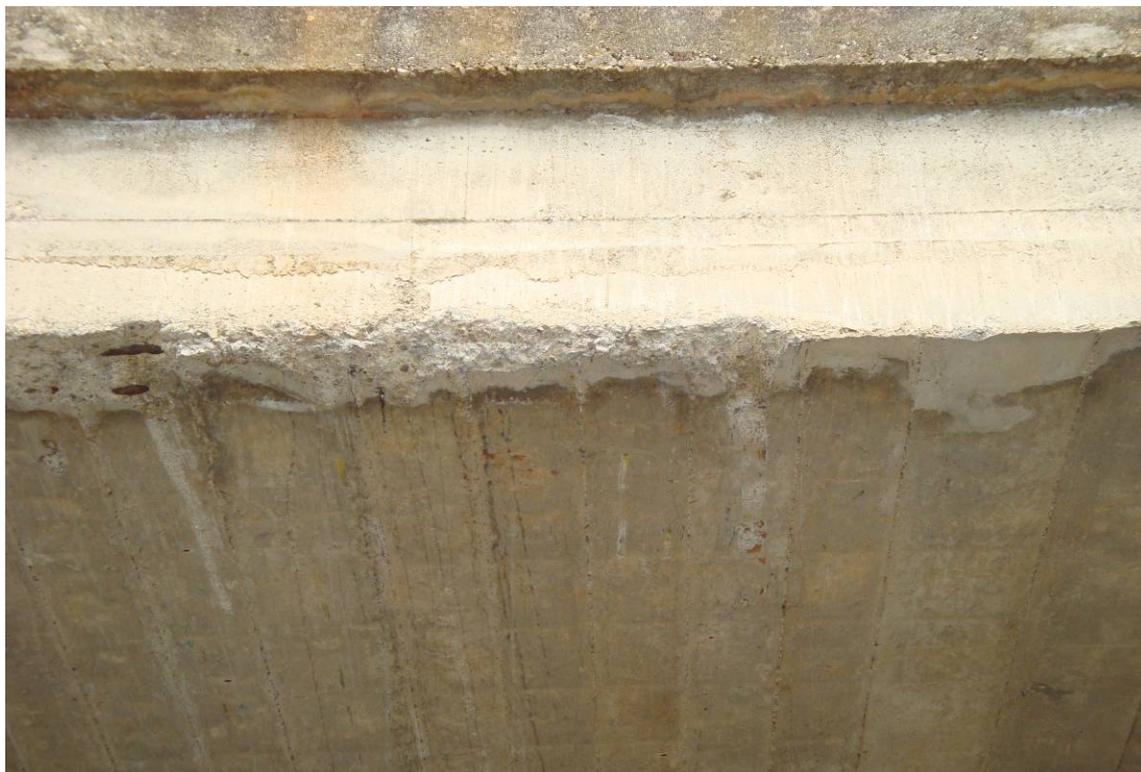
*Foto 5 – Intradosso solettone – distacco copriferro*

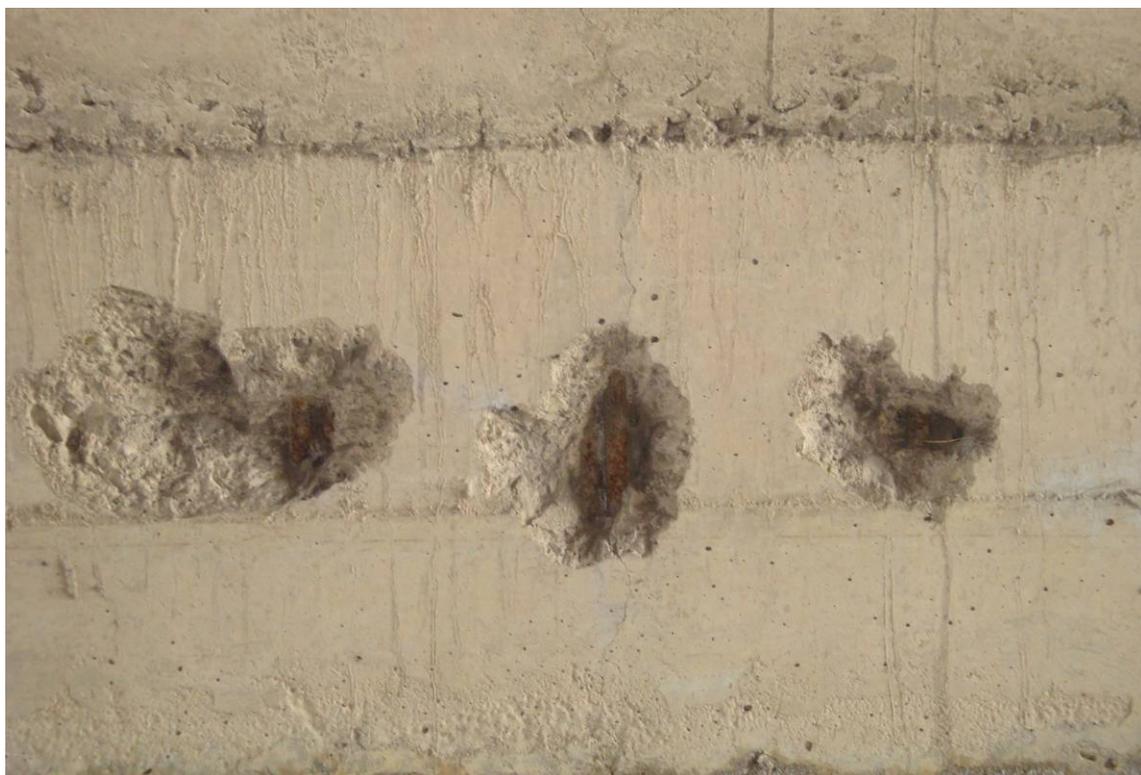
*Foto 6 – Muro frontale della spalla – particolare saggi conoscitivi*

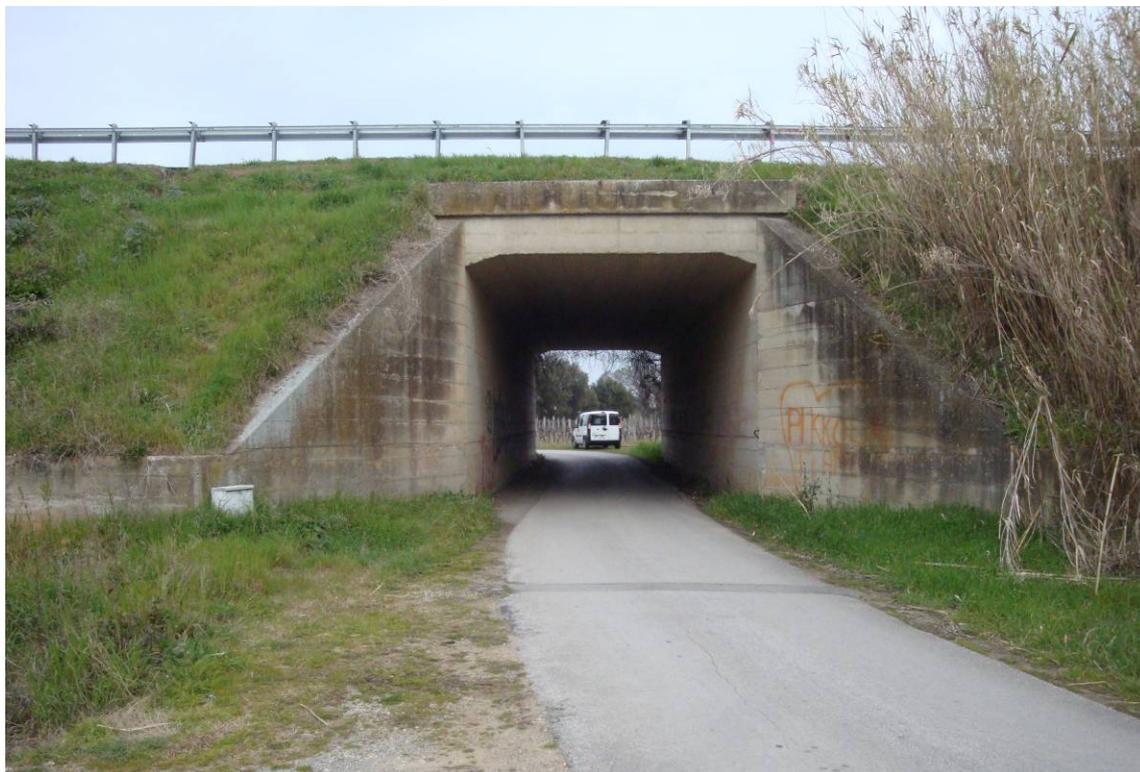
*Foto 1 – Vista laterale*

Sul fianco del solettone sono presenti alcune zone caratterizzate da umidità, con cls. dilavato; il calcestruzzo dei muri d'ala risulta dilavato; sulle spalle sono visibili saggi esplorativi per la messa a nudo delle barre di armatura.

- Risanamento di tutte le superfici ammalorate su solettone e spalle, mediante: demolizione del copriferro in distacco, pulizia delle barre di armatura ed eventuale posa in opera di nuove barre, ripristino del copriferro con malte fibrorinforzate a ritiro controllato;
- rimozione della pavimentazione e posa in opera di un manto impermeabile sull'estradosso delle solette;
- posa in opera della pavimentazione.

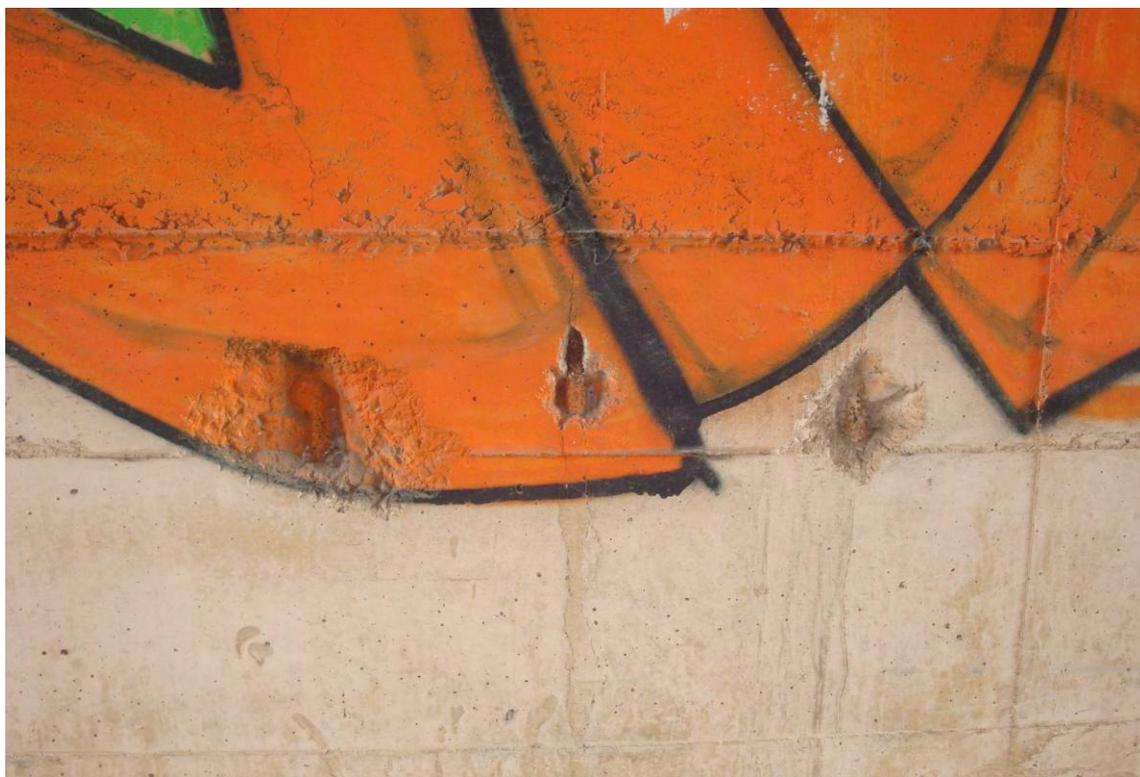
*Foto 4 – Muro frontale della spalla – particolare saggi conoscitivi*

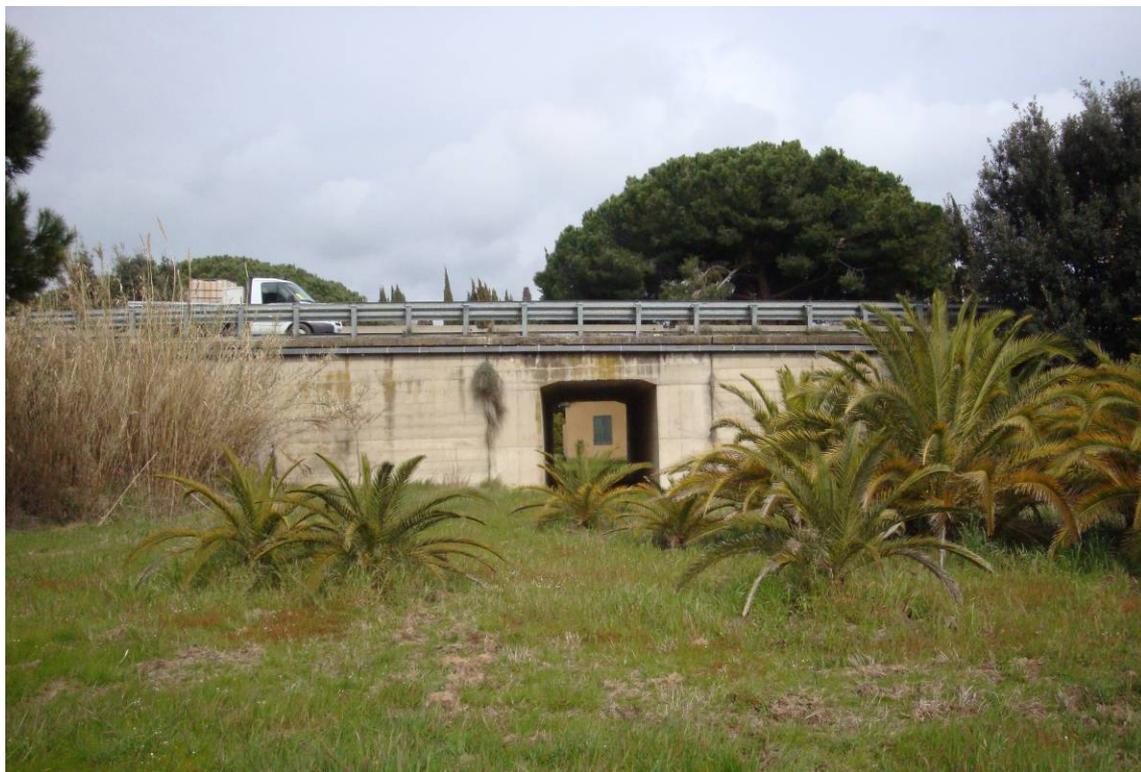
*Foto 1 – Vista laterale*

Sul fianco del solettone sono presenti alcune zone caratterizzate da umidità, con cls. dilavato; sulle spalle sono visibili saggi esplorativi per la messa a nudo delle barre di armatura.

- Risanamento di tutte le superfici ammalorate su solettone e spalle, mediante: demolizione del copriferro in distacco, pulizia delle barre di armatura ed eventuale posa in opera di nuove barre, ripristino del copriferro con malte fibrorinforzate a ritiro controllato;
- rimozione della pavimentazione e posa in opera di un manto impermeabile sull'estradosso delle solette;
- posa in opera della pavimentazione.

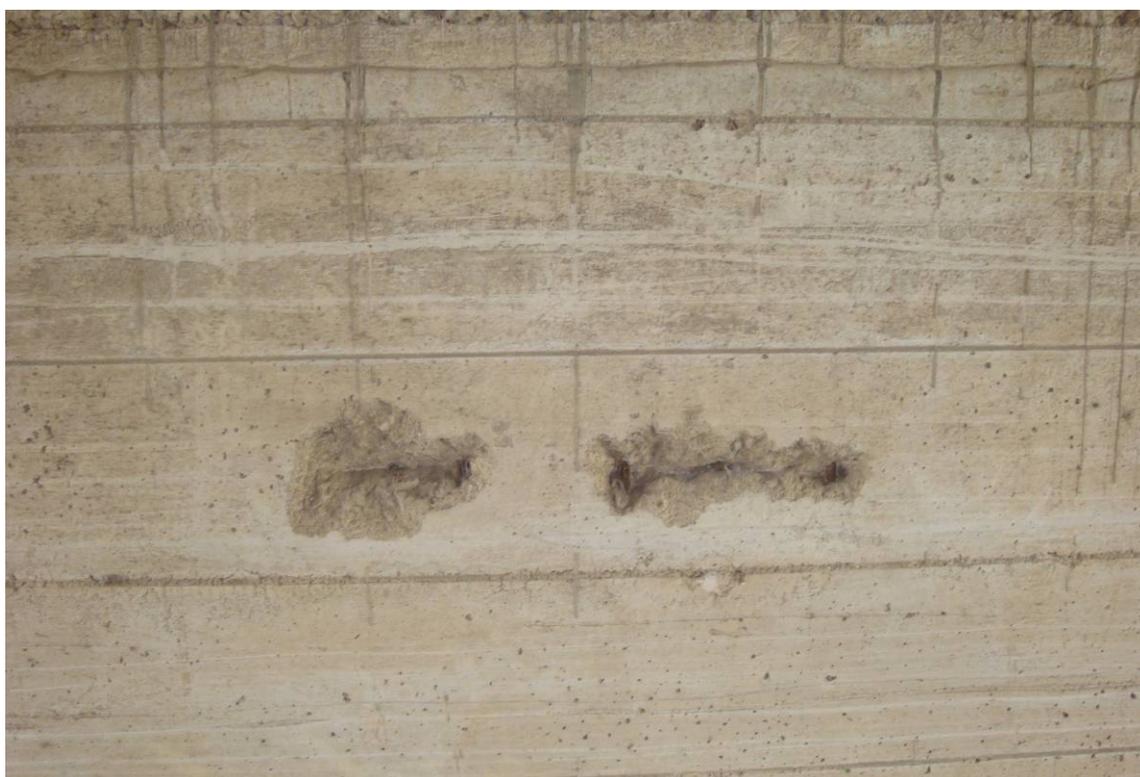
*Foto 4 – Muro frontale della spalla – particolare saggi conoscitivi*
