AUTOSTRADA (A12) : ROSIGNANO - CIVITAVECCHIA
LOTTO 4

TRATTO: GROSSETO SUD — FONTEBLANDA
PROGETTO DEFINITIVO

SCHEDE DESCRITTIVE E DOCUMENTAZIONE FOTOGRAFICA DELLE OPERE ESISTENTI

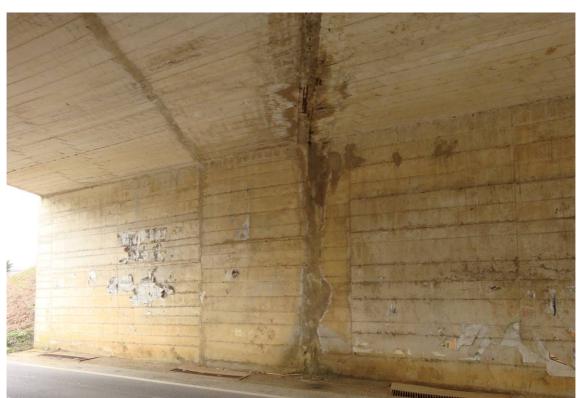
Sul solettone le superfici verticali sui fianchi e lungo il giunto longitudinale all'intradosso sono interessate da umidità, dilavamento del cls. ed armature scoperte. I muri frontali della spalla risultano fortemente umidi lungo i giunti; sul giunto tra muro andatore e muro frontale della spalla nord è visibile una biffa in vetro fessurata.

Foto 3 – Vista intradosso – infiltrazioni dal giunto

- Risanamento di tutte le superfici ammalorate su solettone e spalle, mediante: demolizione del copriferro in distacco, pulizia delle barre di armatura ed eventuale posa in opera di nuove barre, ripristino del copriferro con malte fibrorinforzate a ritiro controllato;
- rimozione della pavimentazione e posa in opera di un manto impermeabile sull'estradosso delle solette;
- posa in opera della pavimentazione.

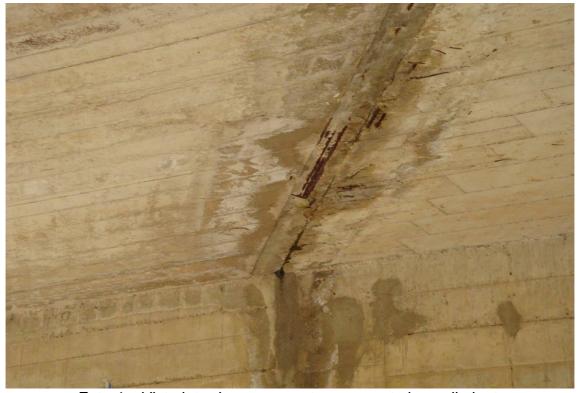
Foto 4 – Vista intradosso – armature scoperte lungo il giunto

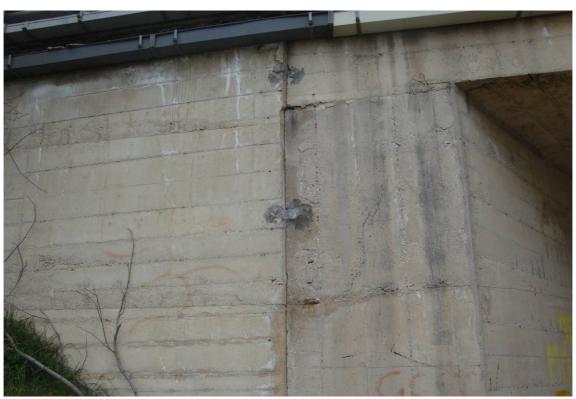
Foto 4 – Particolare del giunto tra muro frontale e muro andatore strumentato con una biffa in vetro

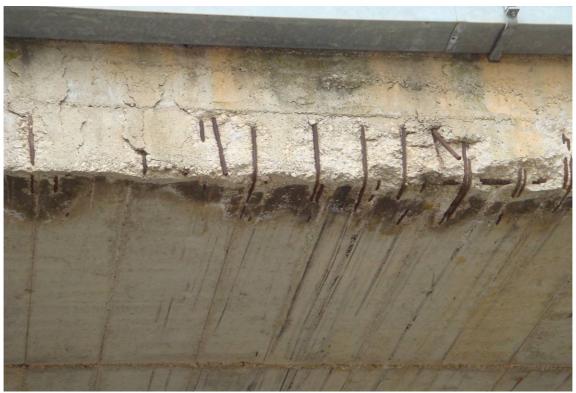
Le superfici verticali, sui fianchi del solettone, sono interessate da umidità e dilavamento del cls.; le armature sugli spigoli di estremità dell'intradosso del solettone risultano scoperte, presumibilmente sia per effetto del distacco del copriferro dovuto all'umidità, che in seguito ad urti da parte di autoveicoli. Il calcestruzzo dei muri d'ala risulta dilavato.

Foto 3 – Vista intradosso – armature scoperte

- Risanamento di tutte le superfici ammalorate su solettone e spalle, mediante: demolizione del copriferro in distacco, pulizia delle barre di armatura ed eventuale posa in opera di nuove barre, ripristino del copriferro con malte fibrorinforzate a ritiro controllato;
- rimozione della pavimentazione e posa in opera di un manto impermeabile sull'estradosso delle solette;
- posa in opera delle pavimentazione.

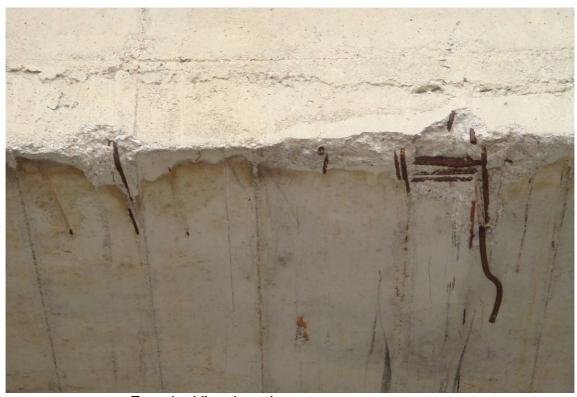
Foto 4 – Vista intradosso – armature scoperte

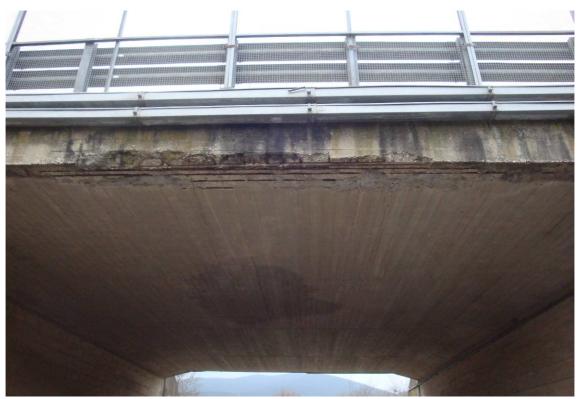
Le superfici verticali, sui fianchi del solettone, sono interessate da umidità e dilavamento del cls.; le armature sugli spigoli di estremità dell'intradosso del solettone risultano scoperte, presumibilmente sia per effetto del distacco del copriferro dovuto all'umidità, che in seguito ad urti da parte di autoveicoli. Il calcestruzzo dei muri d'ala risulta dilavato.

Foto 3 – Vista intradosso – armature scoperte

- Risanamento di tutte le superfici ammalorate su solettone e spalle, mediante: demolizione del copriferro in distacco, pulizia delle barre di armatura ed eventuale posa in opera di nuove barre, ripristino del copriferro con malte fibrorinforzate a ritiro controllato;
- rimozione della pavimentazione e posa in opera di un manto impermeabile sull'estradosso delle solette;
- posa in opera della pavimentazione.

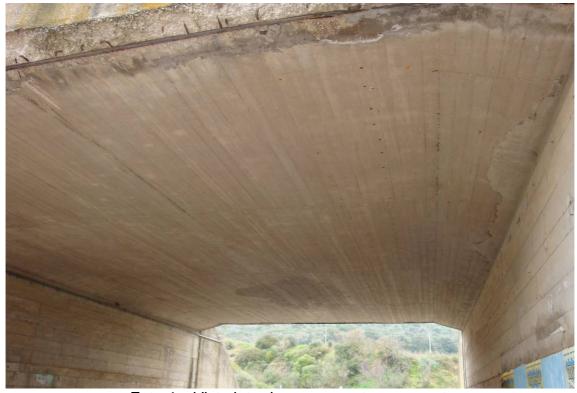
Foto 4 – Vista intradosso – armature scoperte

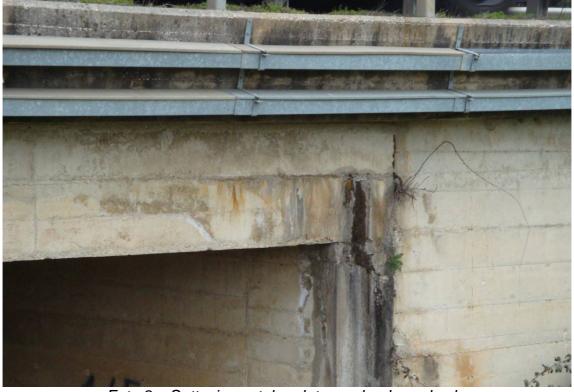
L'impalcato del ponte risulta in buone condizioni di conservazione. Per quanto concerne i sottovia scatolari, le superfici esterne del solettone e delle spalle sono interessate da umidità e dilavamento del cls.

Foto 8 – Sottovia scatolare lato nord – degrado cls.

- Risanamento di tutte le superfici ammalorate su solettone e spalle degli scatolari, mediante: demolizione del copriferro in distacco, pulizia delle barre di armatura ed eventuale posa in opera di nuove barre, ripristino del copriferro con malte fibrorinforzate a ritiro controllato;
- rimozione della pavimentazione e posa in opera di un manto impermeabile sull'estradosso delle solette;
- posa in opera delle pavimentazione.
