AUTOSTRADA (A12) : ROSIGNANO – CIVITAVECCHIA
LOTTO 4

TRATTO: GROSSETO SUD – FONTEBLANDA
PROGETTO DEFINITIVO

RELAZIONE DESCRITTIVA E DOCUMENTAZIONE
FOTOGRAFICA DELLE OPERE ESISTENTI

AUTOSTRADA A12 – ROSIGNANO-CIVITAVECCHIA**LOTTO 4 – GROSSETO SUD - FONTEBLANDA****SOTTOVIA ST01 – COLLECCHIO 2
PROGR. SS1 KM 164+850****SOPRALLUOGO DEL 25.03.2010****Progressiva**

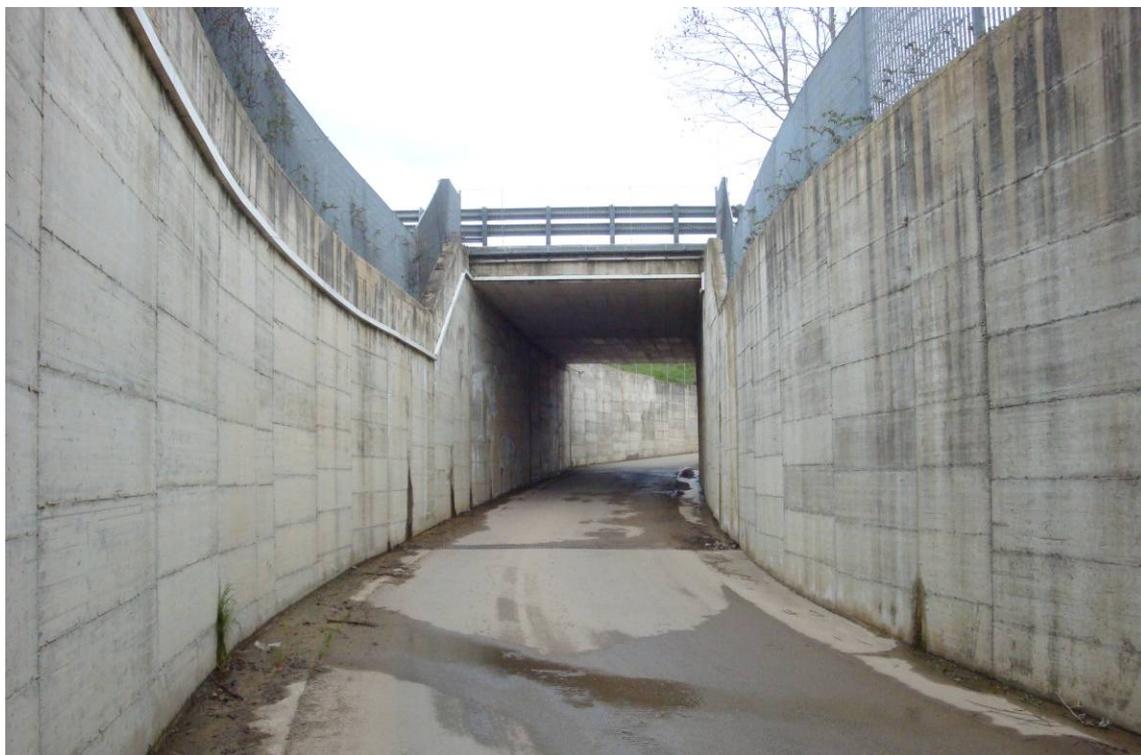
Le superfici verticali, sui fianchi del solettone, sono interessate da umidità e dilavamento del cls.; le armature sugli spigoli di estremità dell'intradosso del solettone risultano scoperte, presumibilmente sia per effetto del distacco del copriferro dovuto all'umidità, che in seguito ad urti da parte di autoveicoli. Sul muro frontale della spalla sono visibili importanti macchie di umidità; il calcestruzzo dei muri d'ala risulta dilavato.

Foto 1 – Vista laterale

- Risanamento di tutte le superfici ammalorate su solettone e spalle, mediante: demolizione del copriferro in distacco, pulizia delle barre di armatura ed eventuale posa in opera di nuove barre, ripristino del copriferro con malte fibrorinforzate a ritiro controllato;
- rimozione della pavimentazione e posa in opera di un manto impermeabile sull'estradosso delle solette;
- posa in opera della pavimentazione.

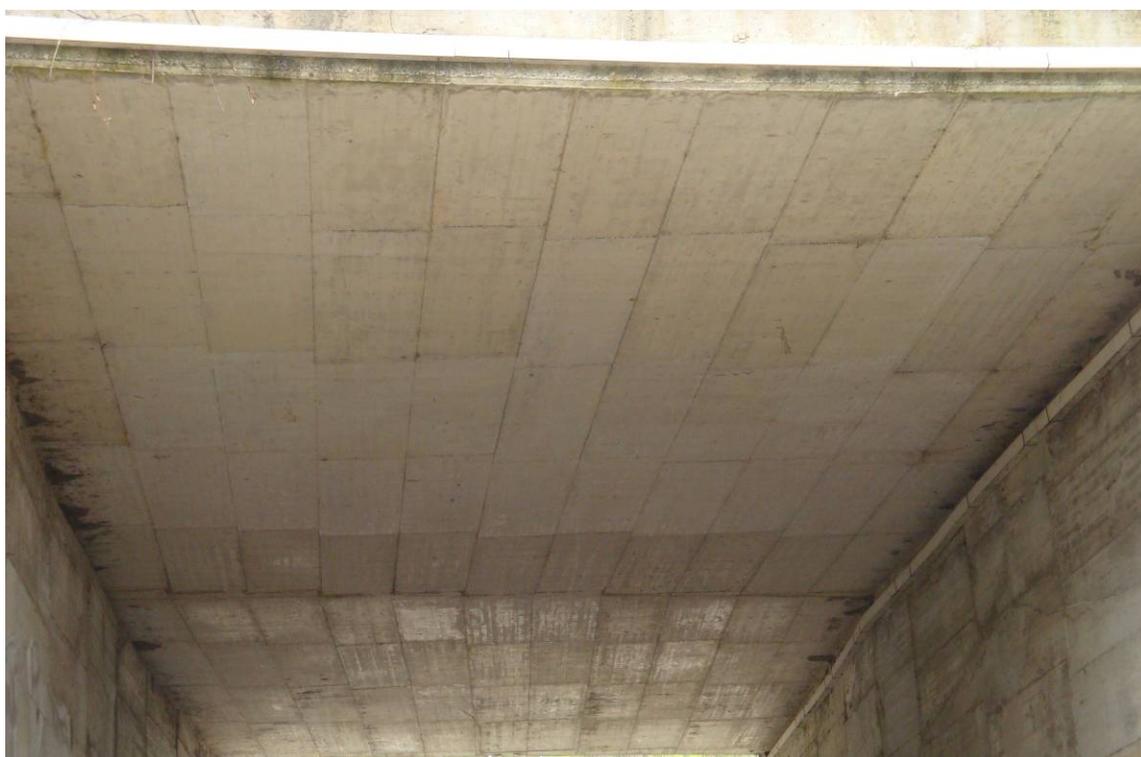
Foto 2 – Vista intradosso

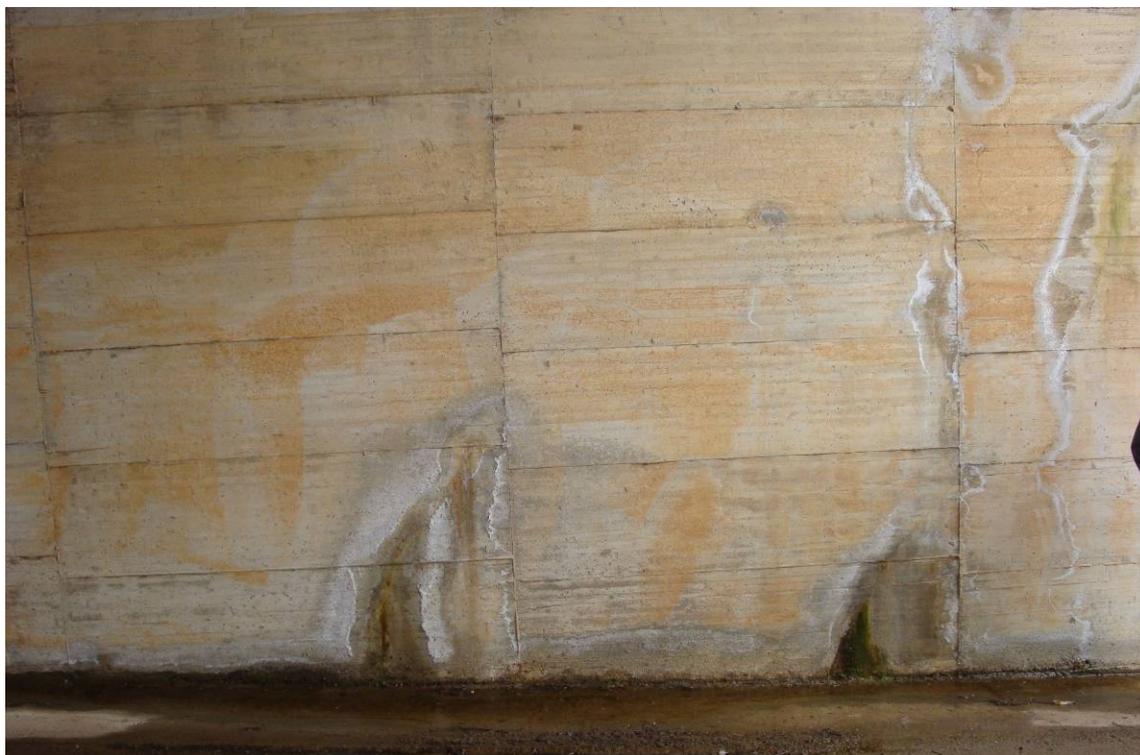
Foto 3 – Vista spalla - infiltrazioni

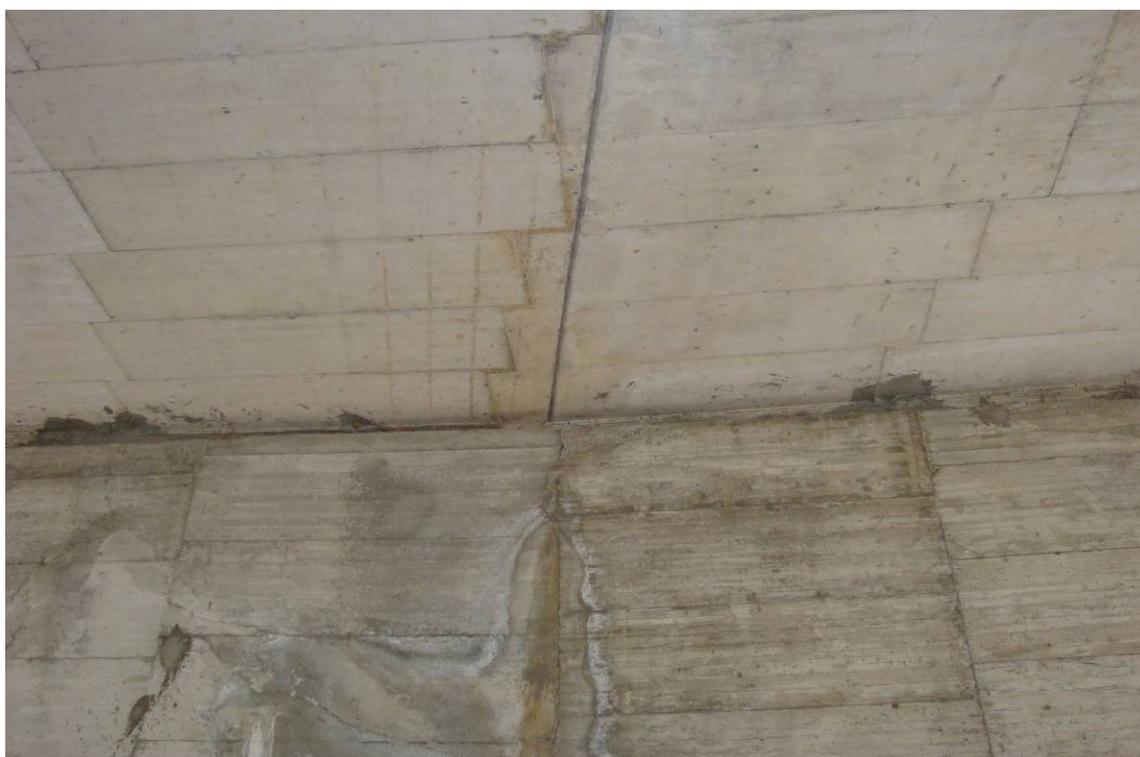
Foto 4 – Vista attacco solettone – spalla: infiltrazioni

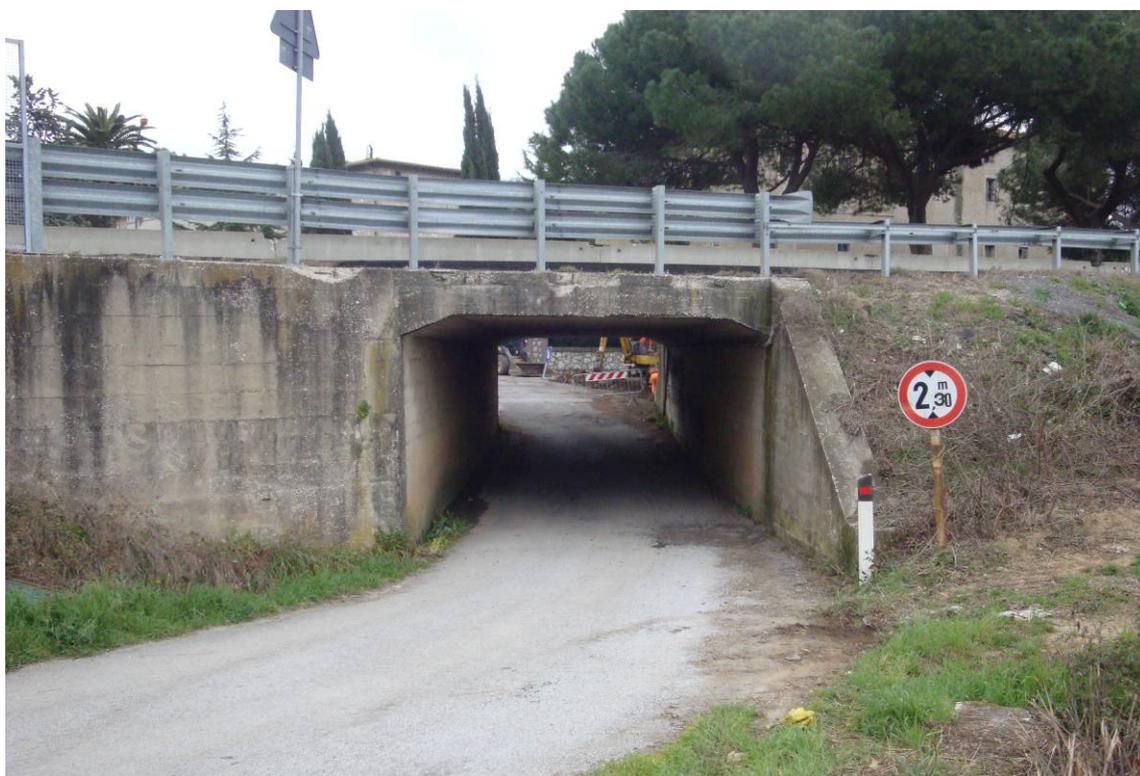
Le superfici verticali, sui fianchi del solettone, sono interessate da umidità e dilavamento del cls.; le armature sugli spigoli di estremità dell'intradosso del solettone risultano scoperte, presumibilmente sia per effetto del distacco del copriferro dovuto all'umidità, che in seguito ad urti da parte di autoveicoli. Il calcestruzzo dei muri d'ala risulta dilavato.

Foto 1 – Vista laterale da ovest

- Risanamento di tutte le superfici ammalorate su solettone e spalle, mediante: demolizione del copriferro in distacco, pulizia delle barre di armatura ed eventuale posa in opera di nuove barre, ripristino del copriferro con malte fibrorinforzate a ritiro controllato;
- rimozione della pavimentazione e posa in opera di un manto impermeabile sull'estradosso delle solette;
- posa in opera della pavimentazione.

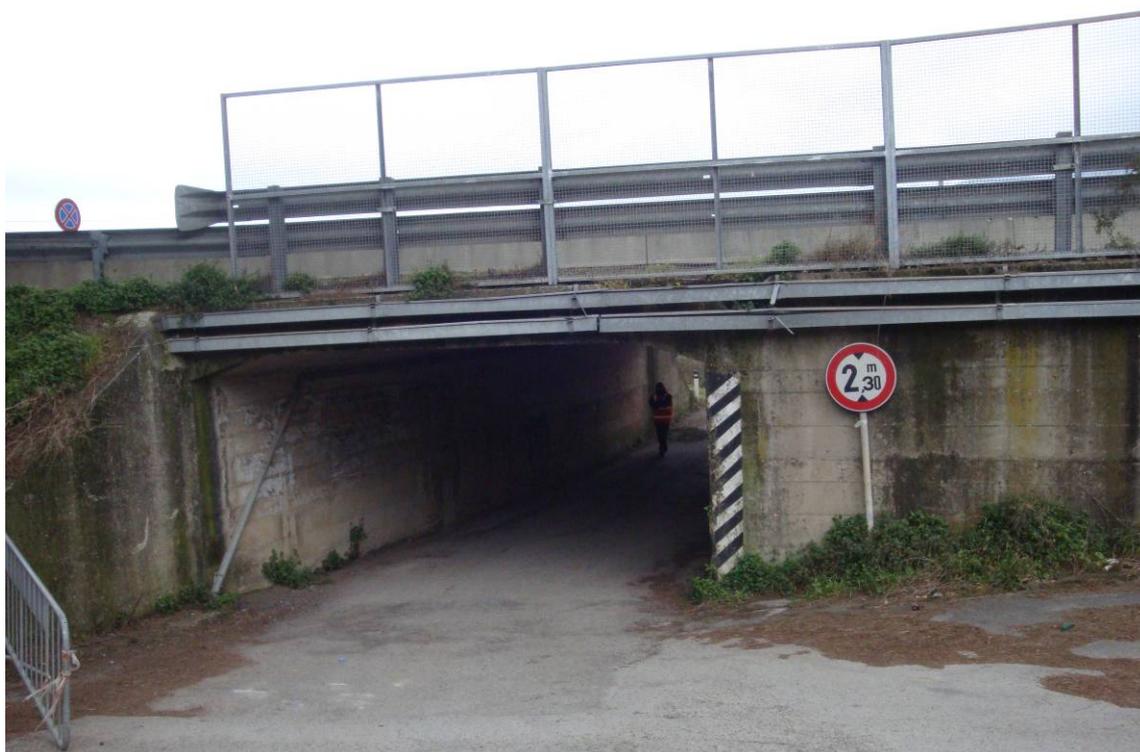
Foto 2 – Vista laterale da est

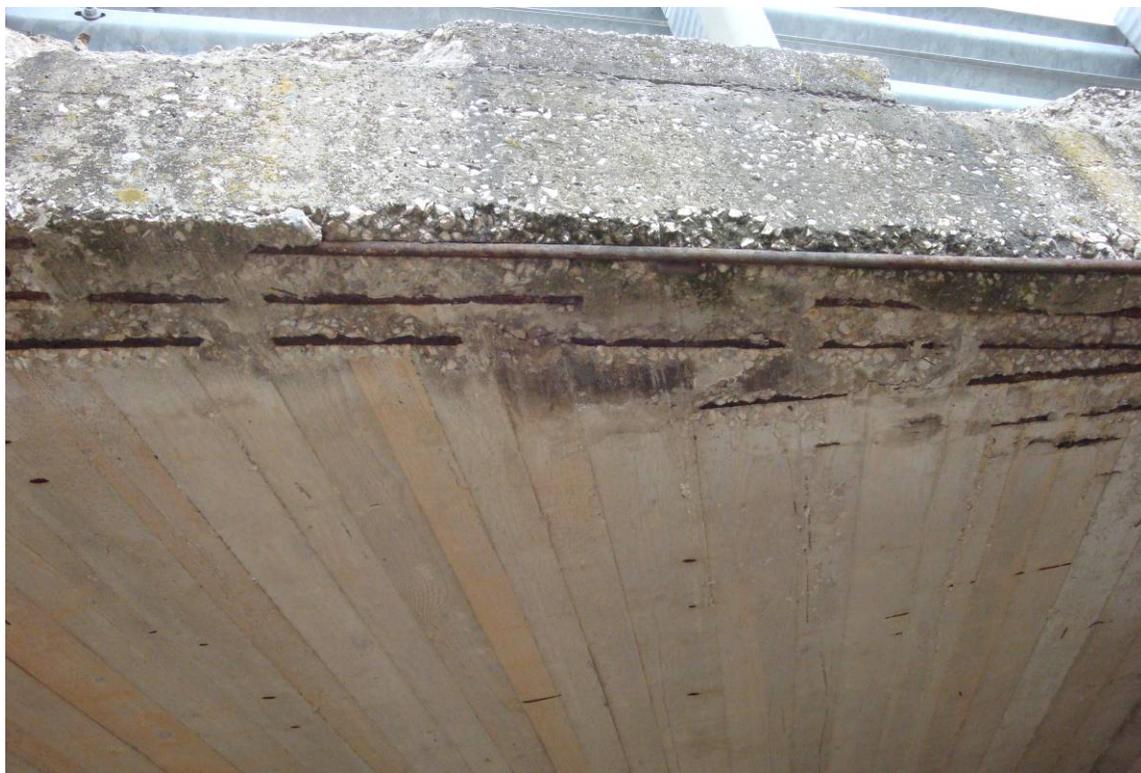
Foto 3 – Vista intradosso – armature scoperte

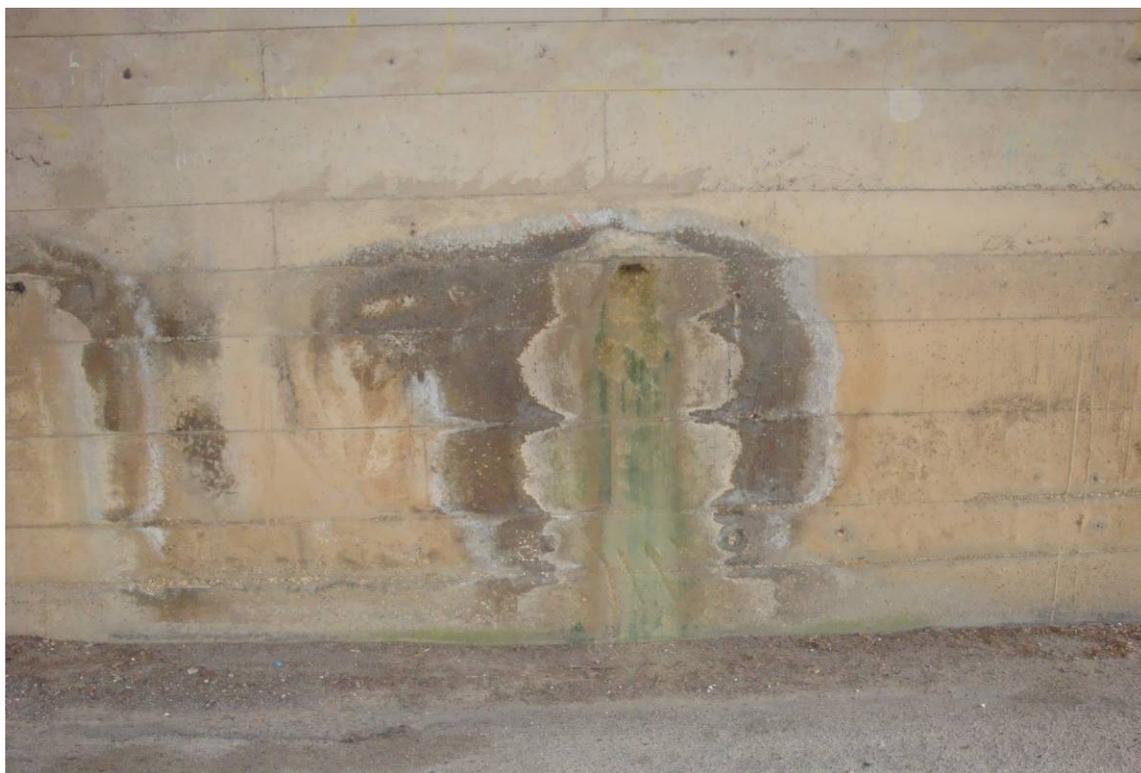
Foto 4 – Vista spalla – infiltrazioni
