DIGA DI BADANA
INTERVENTI DI MANUTENZIONE STRAORDINARIA

PROGETTO DEFINITIVO
Mod. M.INF. DIGHEIDREL Div. V 20/9/2013

RELAZIONE DESCRITTIVA

Data: 12 maggio 2014

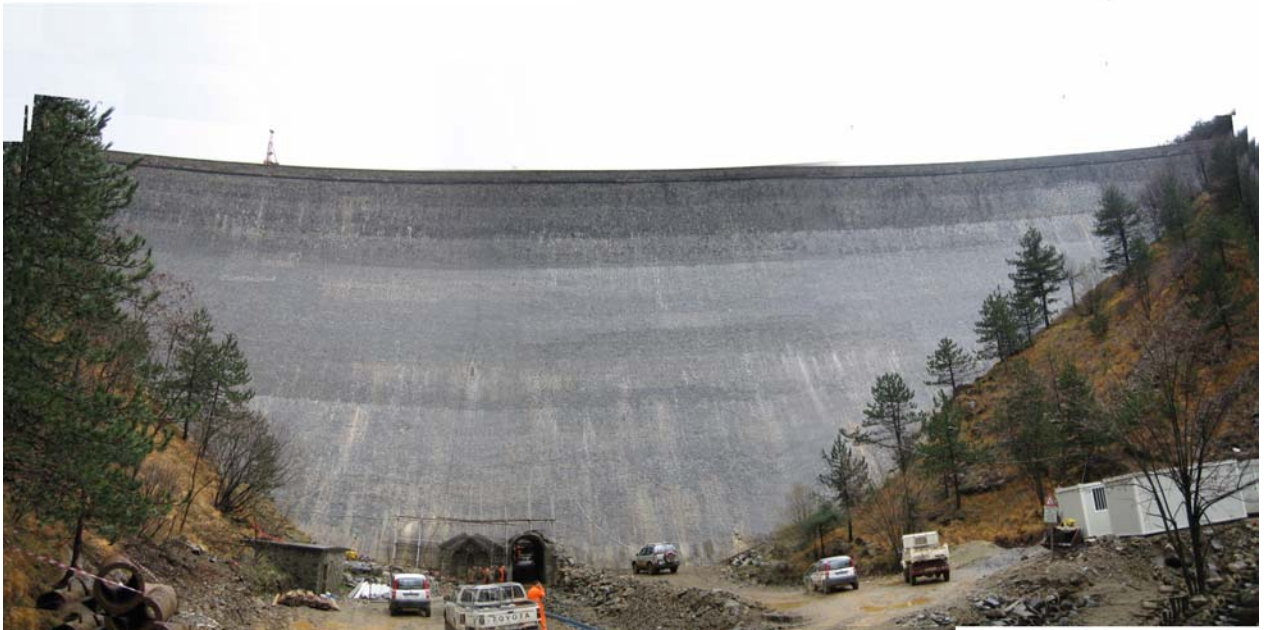
Fig. 2/1 – Diga di Badana. Vista dell'opera da valle.

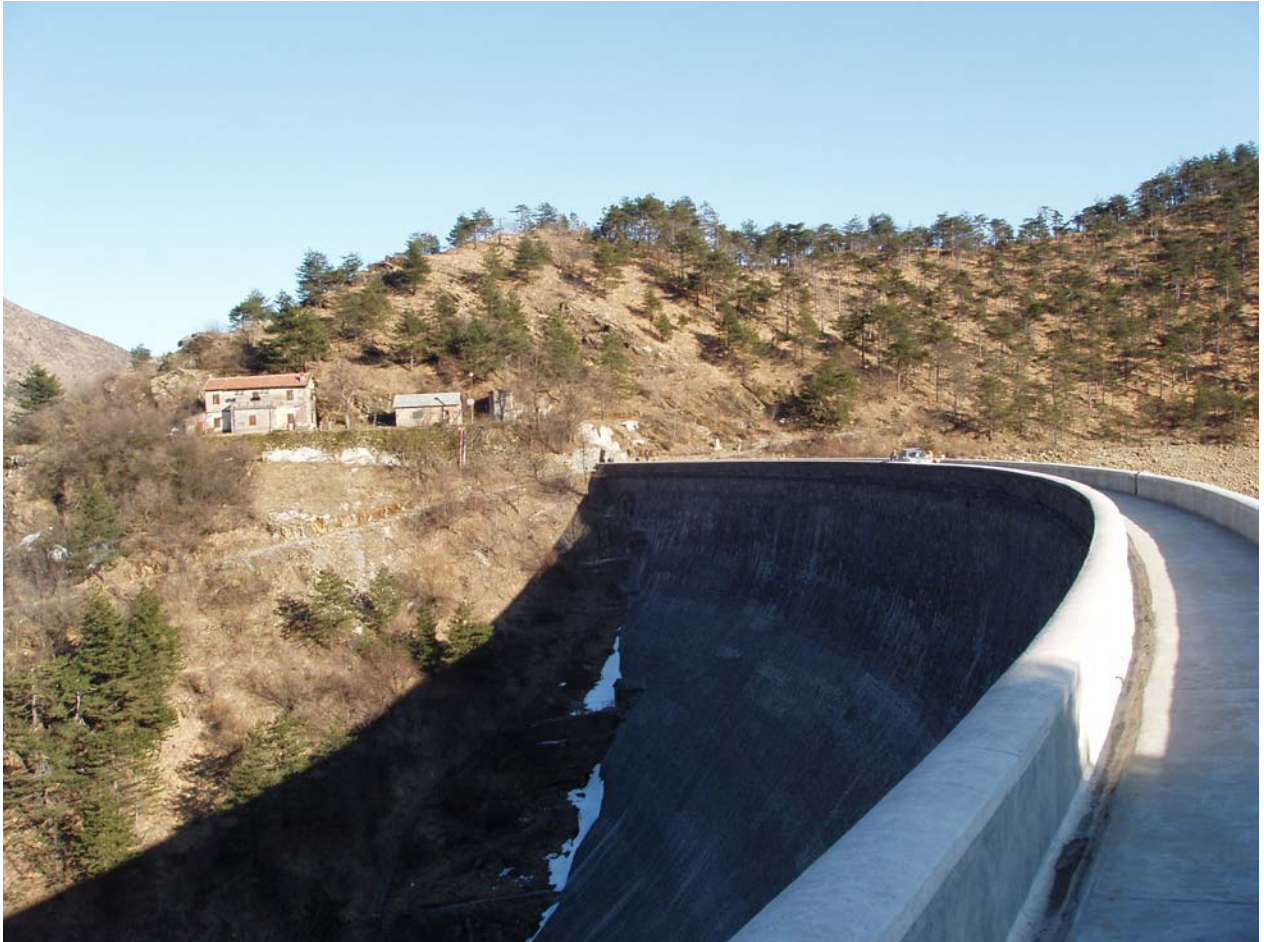
Fig. 2/2 – Diga di Badana. Vista dell'opera dal coronamento.

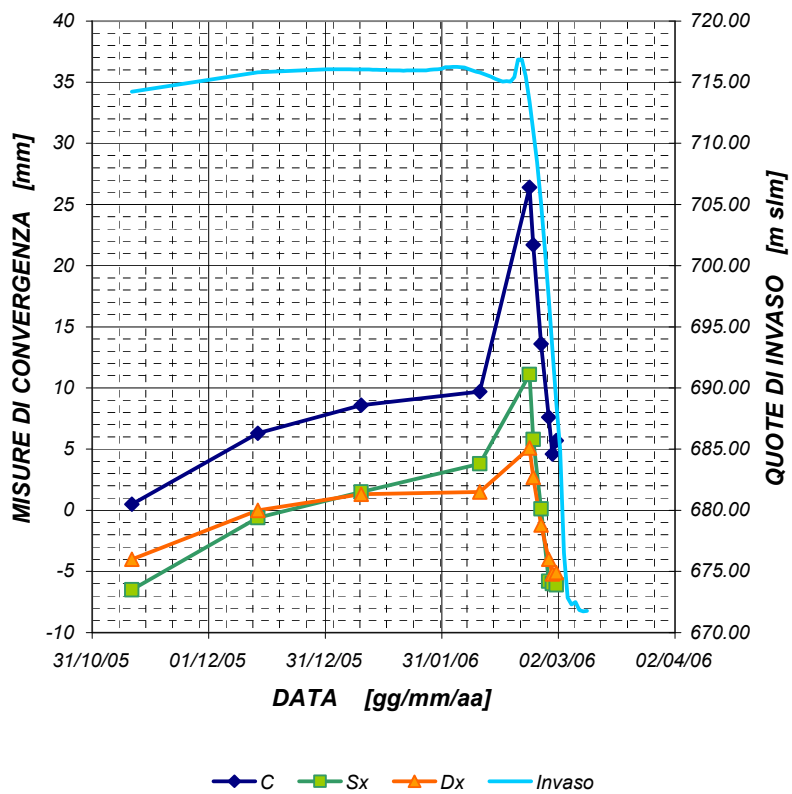
Fig. 4/1 – Diga di Badana. Monitoraggio. Misure di convergenza effettuate appena prima e subito dopo il 22 febbraio 2006. Si osservi che le letture dell’invaso sono a cadenza giornaliera, mentre quelle di collimazione sono state effettuate solo in corrispondenza dei simboli.
