**SUPPORTO TECNICO ALL'OSSERVATORIO AMBIENTALE
PER LA COSTRUZIONE E L'ESERCIZIO DELLA
"TANGENZIALE EST ESTERNA DI MILANO"**

ISTRUTTORIA TECNICA

RUMORE

CO05 (lug-ago-set 2013)

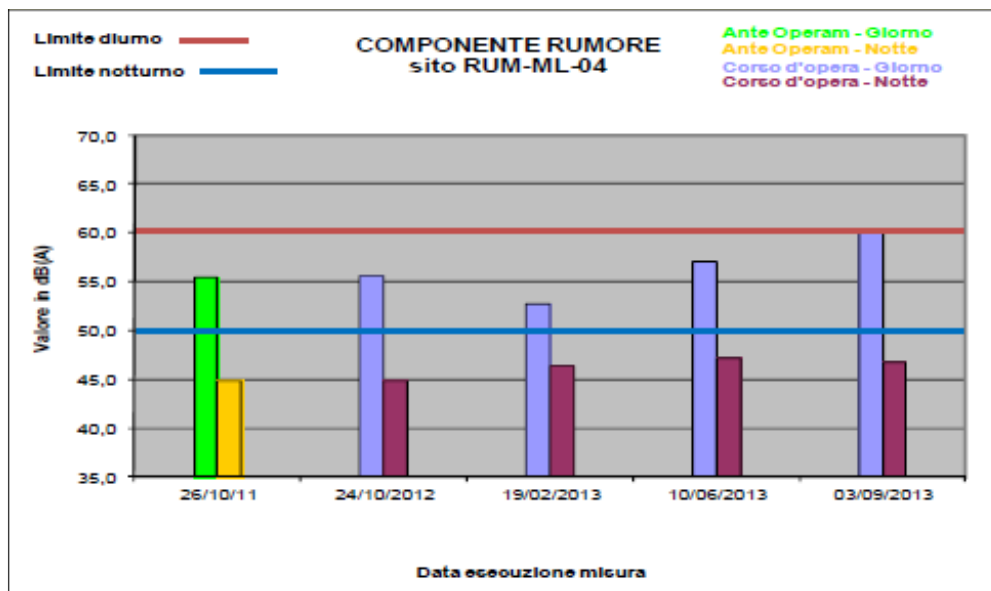
4. I risultati del monitoraggio evidenziano una situazione di criticità nel periodo diurno per il punto **RUM-ML-04** (Melzo) sul quale, ad oggi, sono state eseguite quattro misure di CO (vedi figura seguente, estratta dal Bollettino di TEEM). Per il trimestre in oggetto si osserva un significativo incremento del rumore rispetto all'AO, incremento che ha comportato il superamento della soglia di attenzione del parametro ΔVIP_{diurno} .

A seguito dei superamenti è stata inviata la segnalazione di anomalia, in cui viene descritta la seguente attività di cantiere: (RI004) Formazione del rilevato con materiale terroso da sottoporre a trattamento a calce e/o cemento, passaggio di mezzi di cantiere lungo la pista. Il ricettore è inoltre esposto al cantiere industriale CI02 attivo nel periodo interessato dalla misura (impianti di betonaggio e di vagliatura).

Come previsto dal documento “Metodo di analisi e valutazione dei dati di monitoraggio” CTE a seguito delle segnalazioni ha verificato la conformità alla normativa vigente dei mezzi in opera: tutti i mezzi sono risultati conformi alla normativa CE sull'emissione acustica. Ha inoltre verificato la manutenzione periodica dei mezzi. L'anomalia verrà monitorata nel corso dei prossimi rilievi di CO.

CTE fa presente inoltre che il cantiere industriale ha ottenuto l'autorizzazione in deroga dal comune di Melzo per l'immissione fino a max 70 dB nel periodo 6:00-12:30/14:00-20:00. Tuttavia, in considerazione del possibile contributo del cantiere CI02 ai livelli di rumore registrati al ricettore e alla situazione di criticità appena descritta, si suggerisce di valutare la possibilità di una migliore dislocazione delle lavorazioni e degli impianti nel cantiere CI02 al fine di ridurre l'impatto sui ricettori limitrofi.

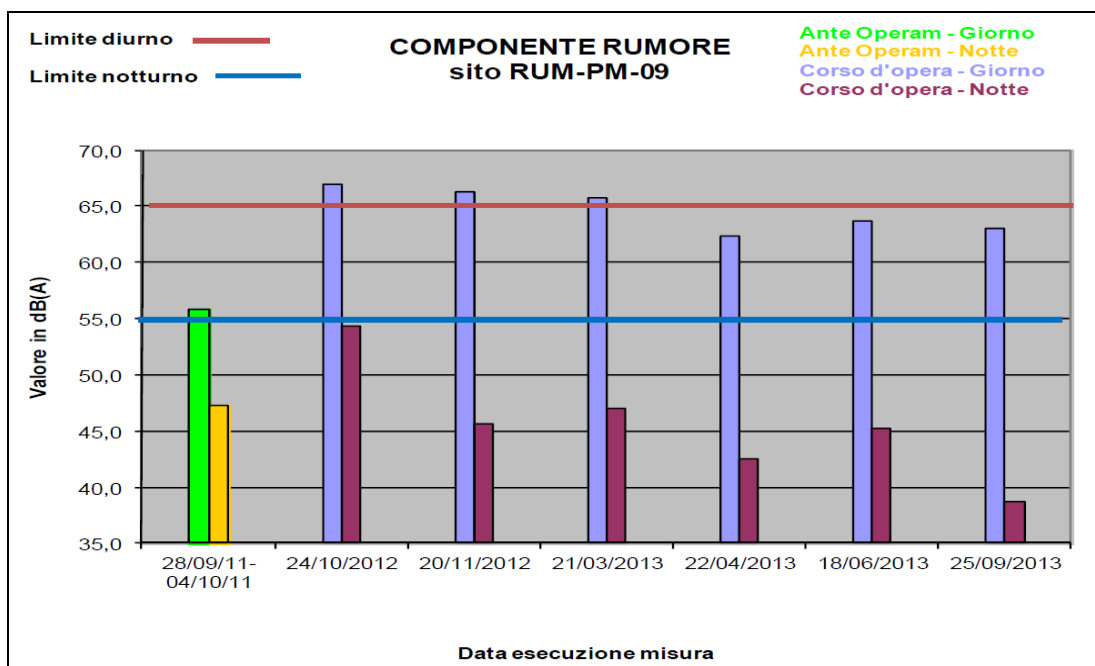
1. I risultati del monitoraggio evidenziano una situazione di forte criticità per il punto **RUM-PM-09** (Pozzuolo Martesana) sul quale, attualmente, sono state eseguite sei misure di CO (vedi figura seguente, estratta dal Bollettino di TEEM). Per il periodo diurno si osserva un significativo incremento del rumore rispetto all'AO, incremento che ha comportato il superamento della soglia di attenzione del parametro ΔVIP_{diurno} .

Si segnala che anche le comunicazioni di criticità inviate per il monitoraggio del 4° trimestre 2013 evidenziano per il punto in questione il superamento della soglia di intervento nel periodo diurno. A fronte della persistenza della situazione di criticità rilevata in tutte le campagne si chiede di proseguire con il monitoraggio del punto e di valutare la possibilità di realizzare un intervento di mitigazione (ad esempio tramite l'installazione di una barriera mobile) al fine di ridurre l'impatto del cantiere sul ricettore.

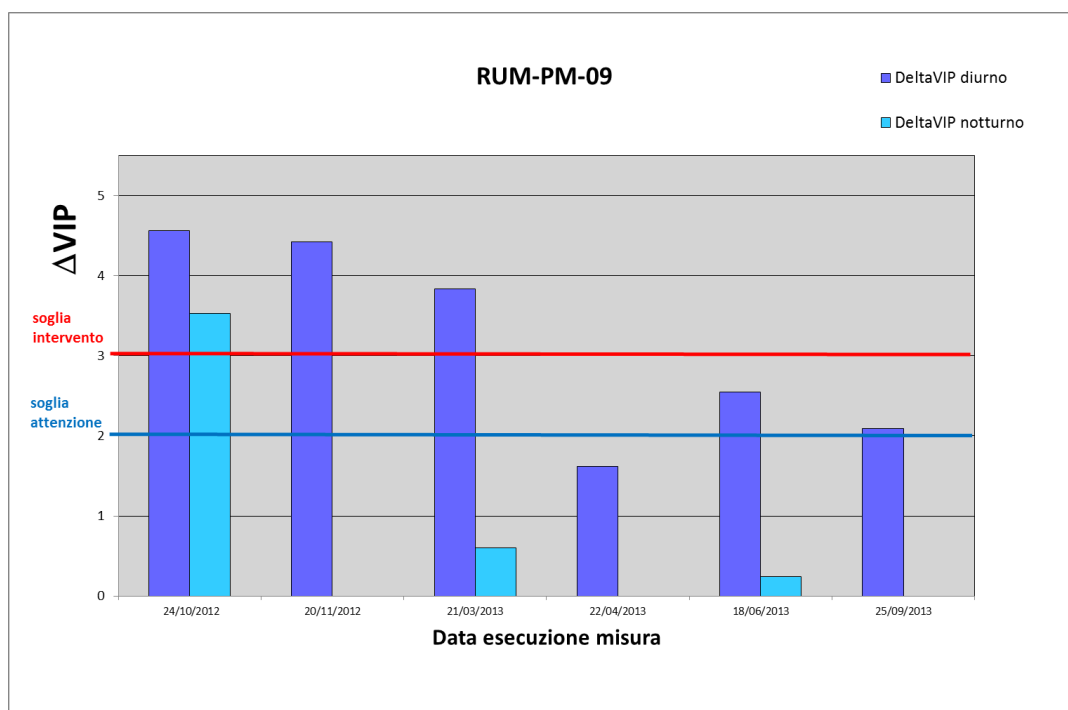
Nell'immagine seguente si riportano i valori di ΔVIP riscontrati nelle 6 misure di CO, sia nel periodo diurno che notturno. Si osserva il costante superamento della soglia di attenzione o intervento, ad eccezione del rilievo di maggio 2013.

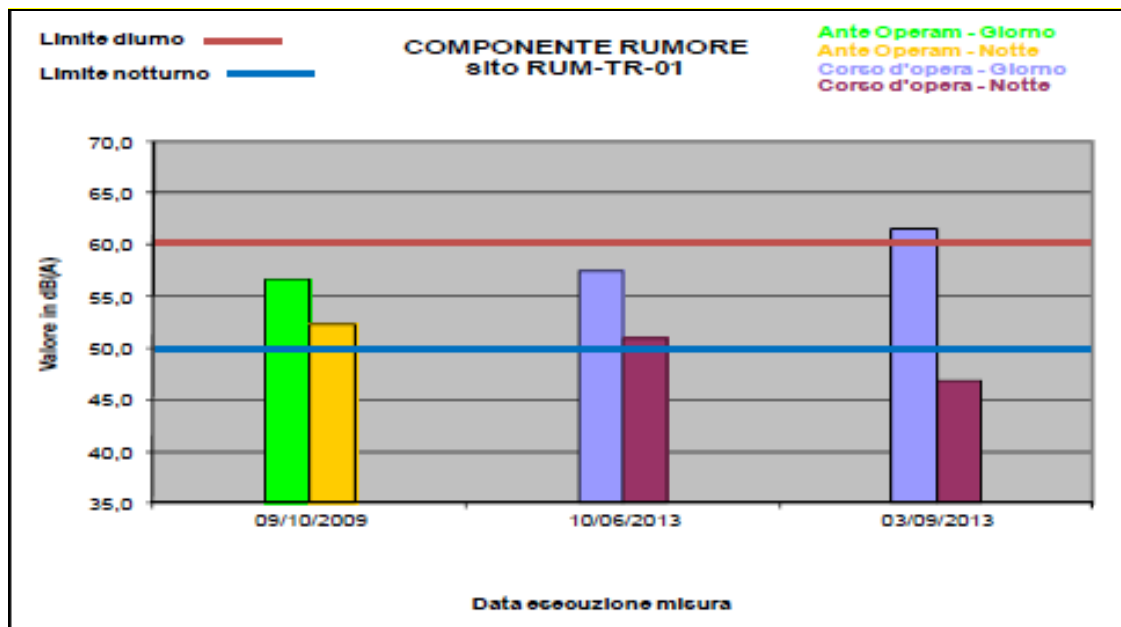
2. I risultati del monitoraggio evidenziano una situazione di criticità per il punto **RUM-TR-01** (Truccazzano) sul quale, ad oggi, sono state eseguite due misure di CO (vedi figura seguente, estratta dal Bollettino di TEEM). Per il periodo diurno si osserva un significativo incremento del rumore rispetto all'AO, incremento che comporta il superamento dei limiti di zonizzazione pari a 1,5 dB e della soglia di intervento del parametro ΔVIP_{diurno} . La criticità per il periodo diurno non si era manifestata nella precedente campagna.

A seguito dei superamenti è stata inviata la segnalazione di anomalia in cui viene descritta la seguente attività di cantiere: passaggio di mezzi su pista di cantiere (camion, pala cingolata, rullo compattatore). Tuttavia non è stata programmata una misura di verifica al fine di approfondire il fenomeno riscontrato secondo quanto previsto dal documento “Metodo di analisi e valutazione dei dati di monitoraggio”.

CTE considera notevole il contributo dovuto alla presenza di attività agricole e di allevamento presenti all'interno della cascina (passaggio trattori e mezzi agricoli) durante il rilievo, ma non esclude comunque un contributo da parte delle lavorazioni.
