TANGENZIALE EST ESTERNA DI MILANO

MONITORAGGIO AMBIENTALE

RELAZIONE ANNUALE CORSO D'OPERA 2013

PAESAGGIO

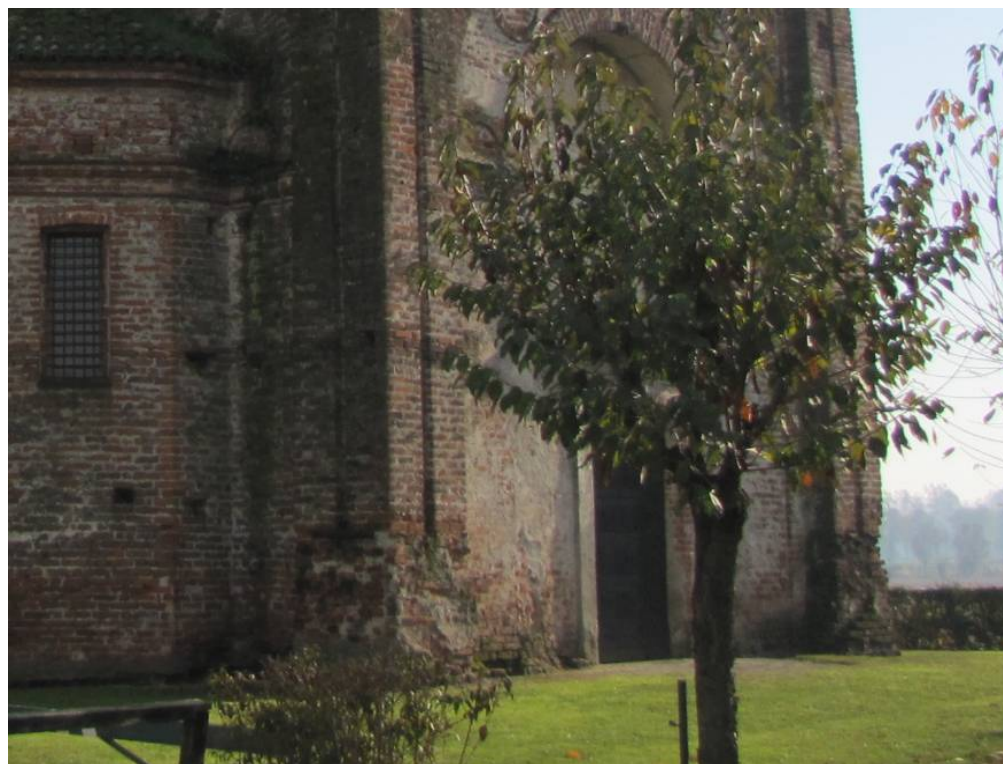
Le condizioni dei muri perimetrali della Chiesa permangono invariati rispetto all'Ante Operam. Si evidenziano le medesime alterazioni persistenti nel dicembre del 2011. Non si registrano eventuali evoluzioni dei distacchi già evidenziati in ante Operam.

Figura 3.7 – Particolari dei muri perimetrali esterni sul lato della facciata principale, su cui si notano alcuni interventi passati di restauro e situazioni di alterazione Rilievo del 05/12/2013. (Codice Foto: 4249)

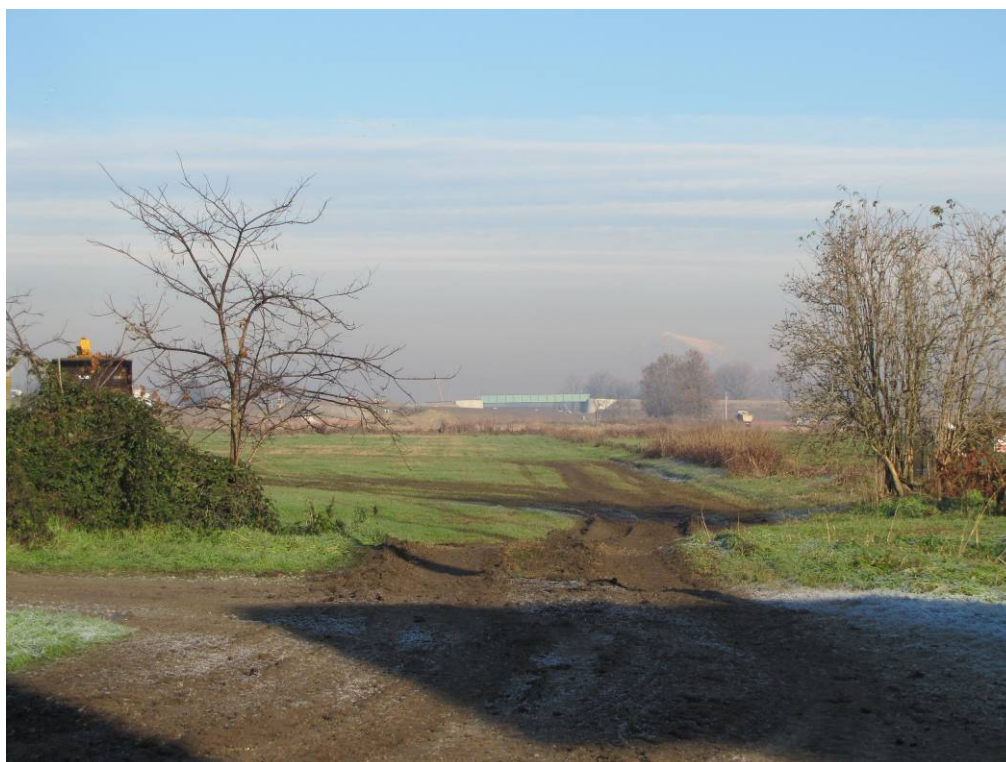
Figura 3.16 – La visuale dall'Oratorio in direzione Nord rappresenta l'unico cono visivo in cui è possibile percepire l'opera. (Codice Foto: 4195)
