TANGENZIALE EST ESTERNA DI MILANO

MONITORAGGIO AMBIENTALE

RELAZIONE ANNUALE CORSO D'OPERA 2013

PAESAGGIO

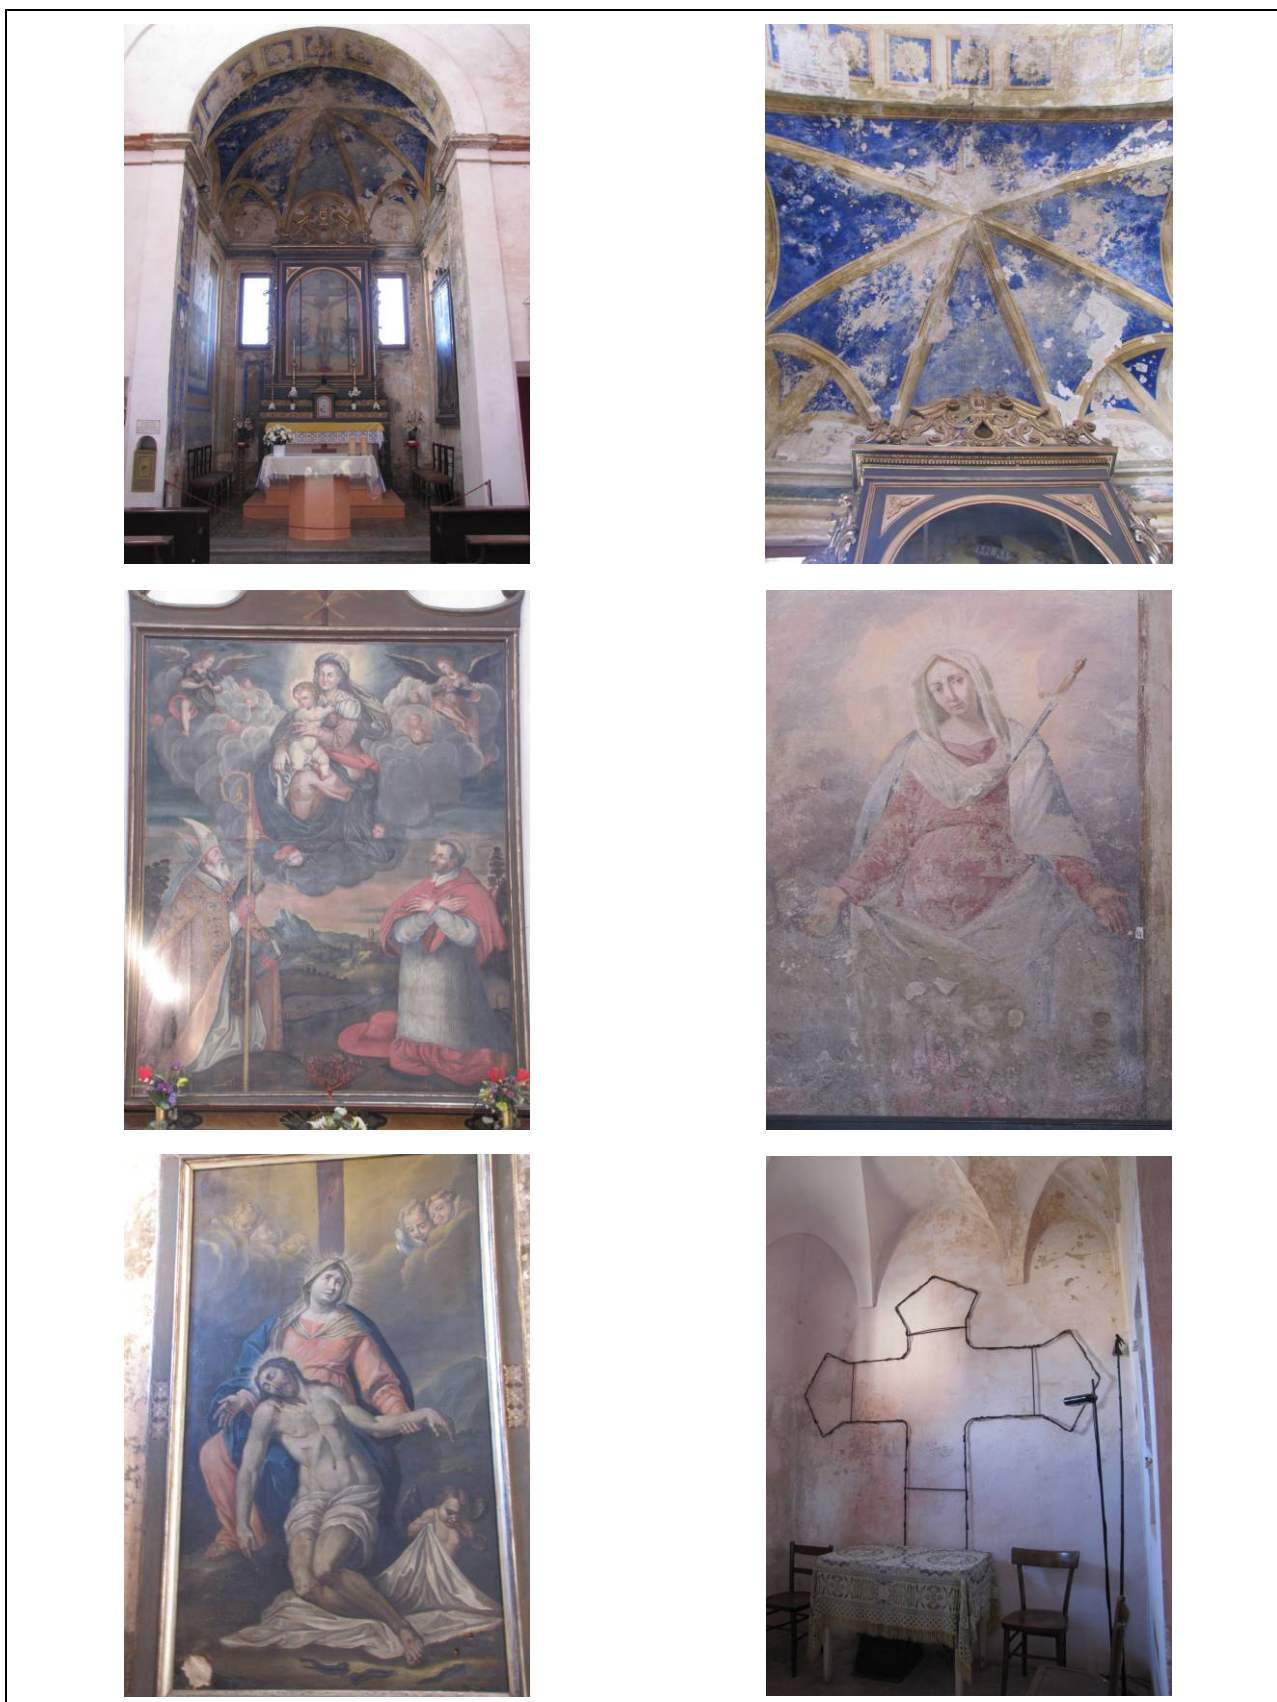
Figura 3.4 – Dettaglio degli interni. Rilievo del 05/12/2013.

Durante il rilievo del 05/12/2013 non sono state riscontrate significative variazioni nelle condizioni del bene monitorato rispetto al rilievo eseguito in data 28/12/2011 per il monitoraggio Ante Operam del punto PAE-CZ-02.

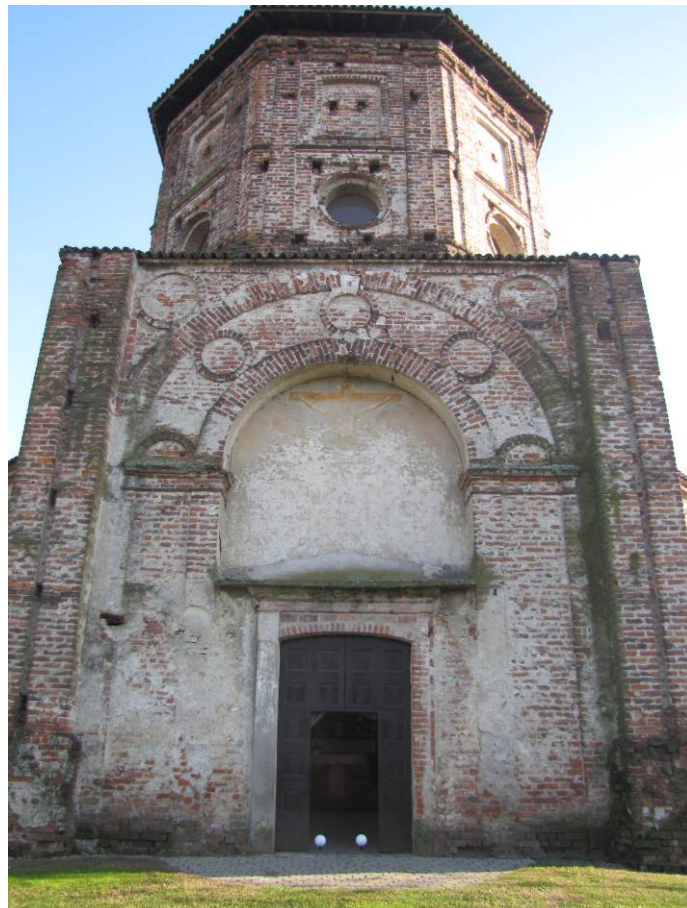
Le condizioni dei muri perimetrali della Chiesa permangono invariati rispetto all'Ante Operam. Si evidenziano le medesime alterazioni persistenti nel dicembre del 2011. Non si registrano eventuali evoluzioni dei distacchi già evidenziati in ante Operam.

Figura 3.5 – Vista facciata principale. Rilievo del 05/12/2013. (Codice Foto: 4223)

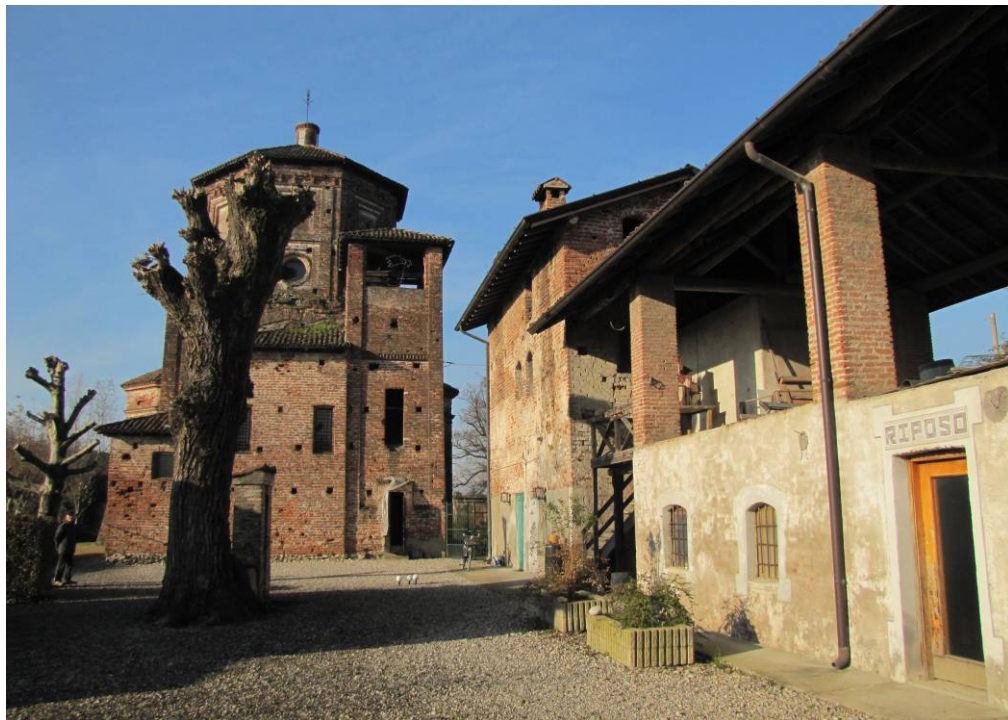
Il cortile interno dell'Oratorio si trova in ottimo stato, ben curato e conservato.

Figura 3.8 – Vista cortile interno dell'Oratorio di San Biagio. Rilievo del 05/12/2013. (Codice Foto: 4200)

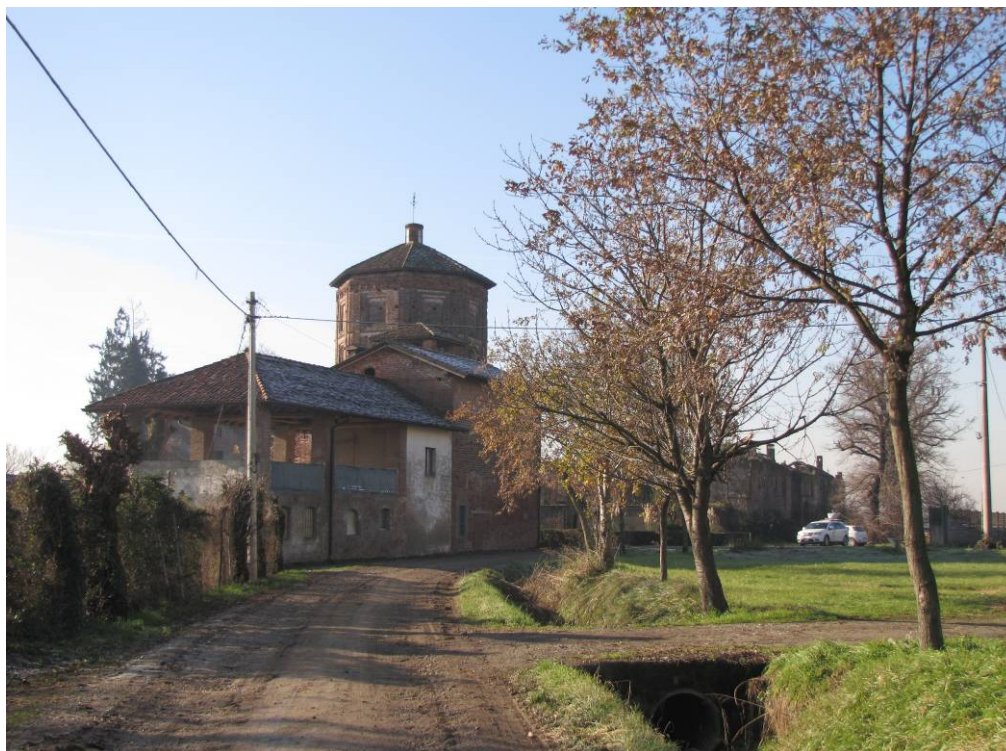
Le aree verdi attigue all'edificio appaiono ben curate e fruibili, anche per la presenza di panchine in materiale ligneo. La viabilità di accesso alla chiesa dalla Frazione di Lavagna risulta libera e senza ostacoli non si ravvisano pertanto problematiche relative alla fruibilità del bene dal centro abitato.

Figura 3.9 – Vista viabilità di accesso per fruitori provenienti dall’abitato di Lavagna. Rilievo del 05/12/2013. (Codice Foto: 4233)

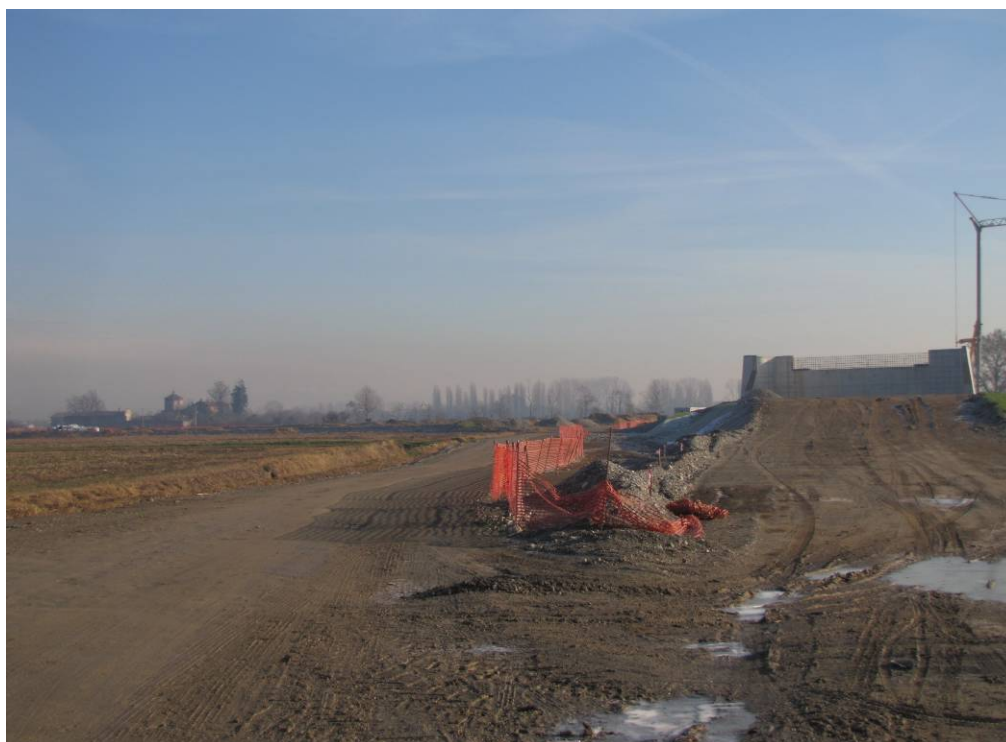
Per ciò che concerne invece i fruitori che provengono dalla strada bianca che arriva a Rossate da Sud-Ovest, la realizzazione dell'asse principale stradale pone ovviamente qualche disagio al loro passaggio, che allo stato attuale è comunque garantito.

Figura 3.10 – Viabilità di accesso a Rossate dalla strada bianca proveniente da Sud-Ovest. Sulla destra la vista del sovrappasso della TEEM in fase di realizzazione. Rilievo del 05/12/2013. (Codice Foto: 4207)

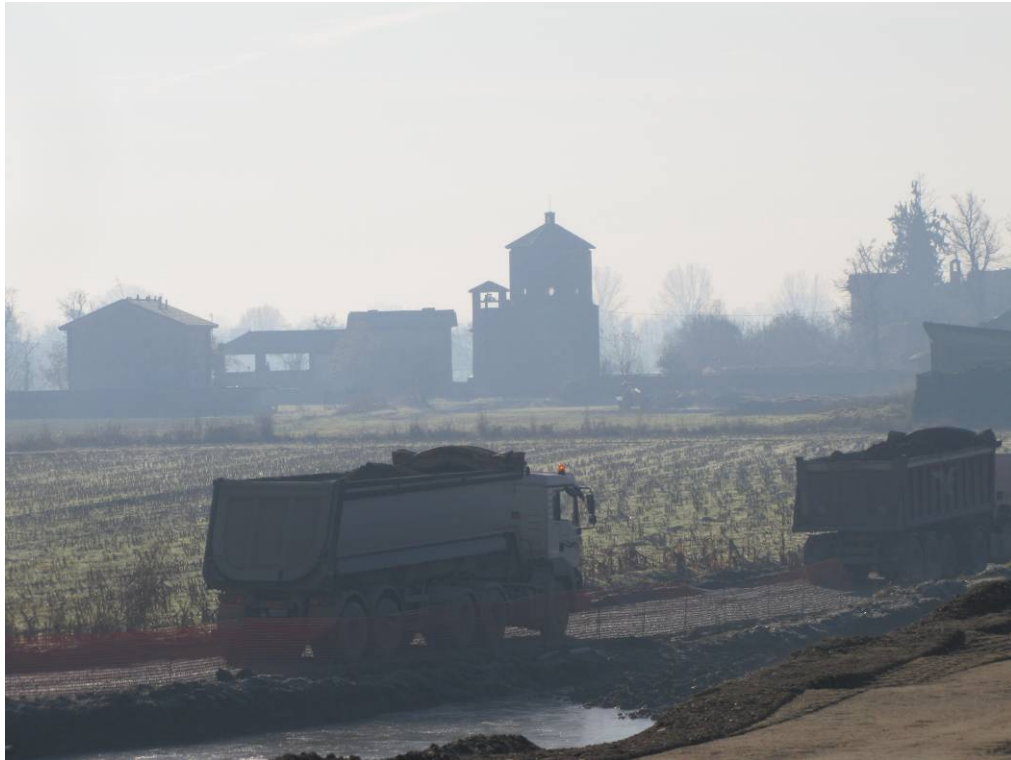
Nonostante le strade che attraversano il nucleo di Rossate siano adibite al passaggio dei mezzi di cantiere, non si riscontra alcun tipo di rischio di danneggiamento del bene monitorato da parte degli stessi.

Figura 3.11 – Vista dell’Oratorio e della viabilità di cantiere dal rilevato. Rilievo del 05/12/2013. (Codice Foto: 4217)

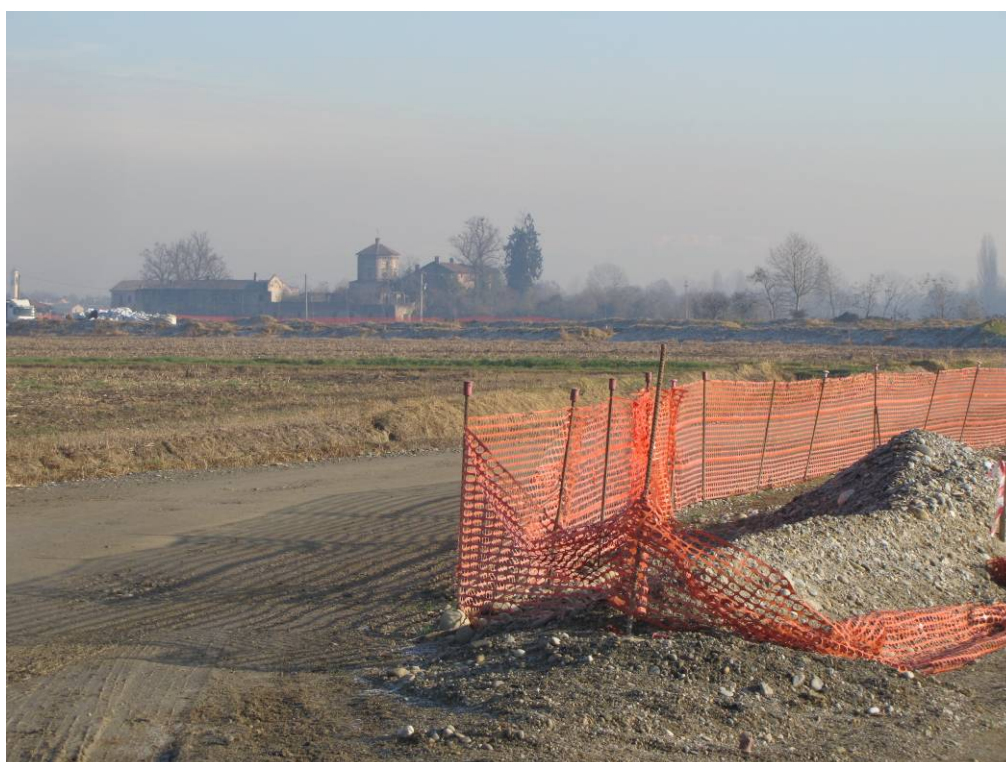
La visuale per i fruitori provenienti dalla strada podereale che da Sud-Ovest porta al nucleo di Rossate, viene interferita dalla presenza dell'infrastruttura che in questo tratto risulta in rilevato. Le quote della livelletta sono comunque tali da non intralciare la vista sull'Oratorio. L'accessibilità sarà garantita dalla presenza di un cavalcavia in fase di realizzazione.

Figura 3.17 – La visuale dell'Oratorio dalla strada poderale proveniente da Sud-Ovest. Sulla destra i lavori del cavalcavia di sovrappasso dell'asse principale autostradale. (Codice Foto: 4208)

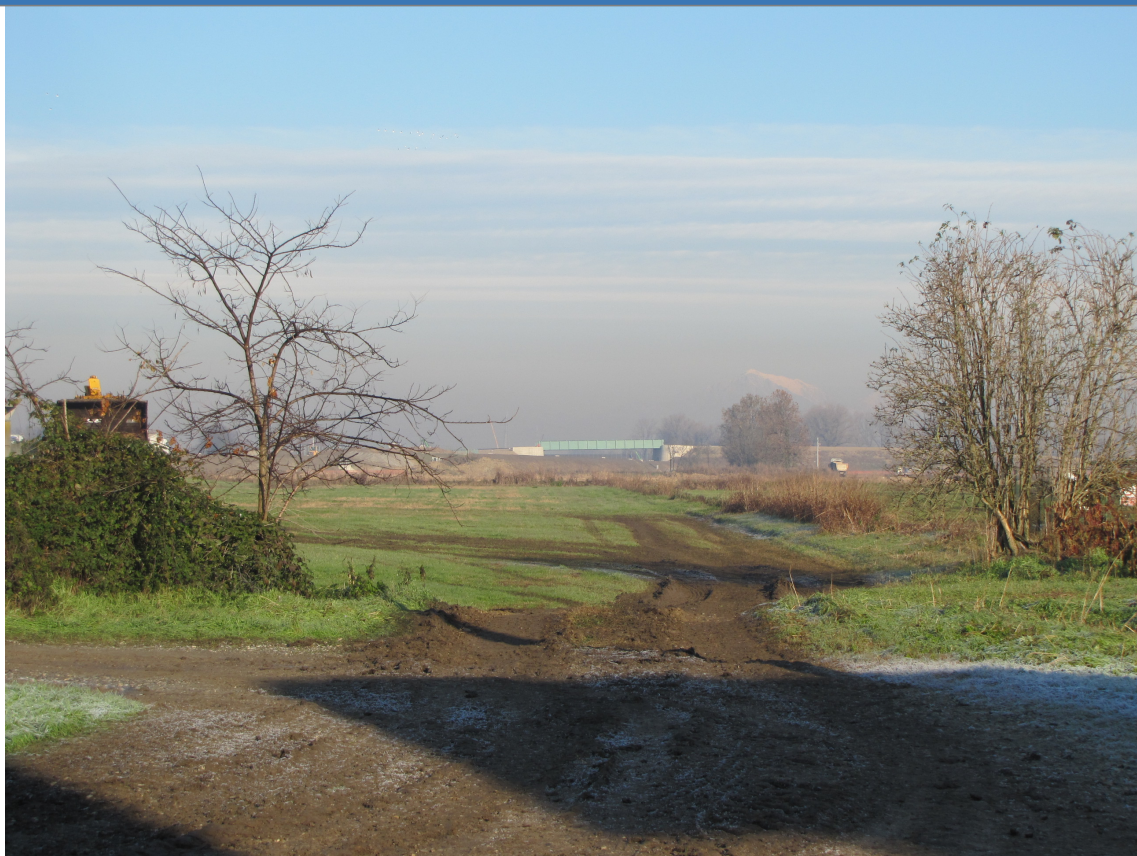
Foto 4195

La foto mostra l'unico cono visuale che permette la vista dell'opera ed è in direzione Nord il punto di ripresa fotografico è localizzato negli intorni della strada che costeggia l'Oratorio. Il tracciato e un particolar modo il cavalcavia relativo allo svincolo di Liscate viene percepito sulla linea dell'orizzonte. I diversi edifici nel nucleo di Rossate proteggono l'osservatore posto in corrispondenza della Chiesa dalla vista del tracciato in progetto.

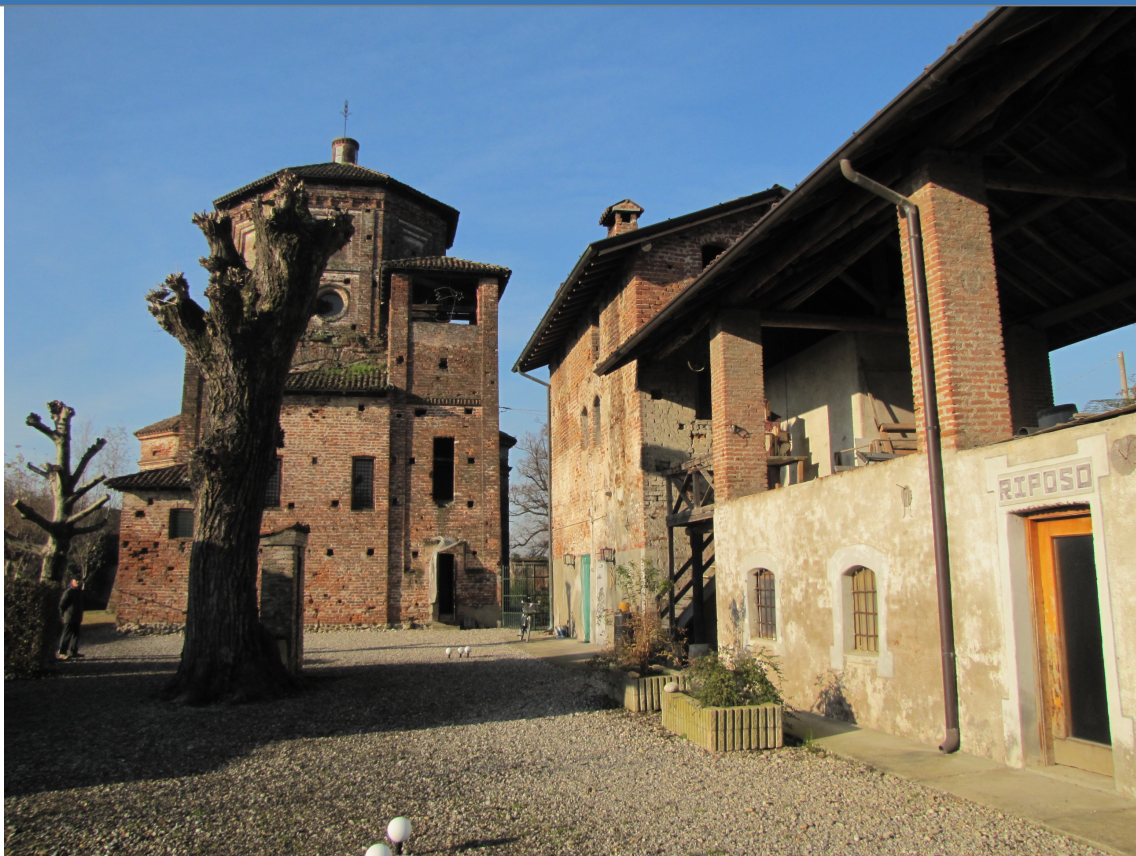
Foto 4200

Vista del cortile interno dell'Oratorio. Non si nota alcuna variazione rispetto all'Ante Operam. Il cortile risulta ben curato e lo stato degli edifici annessi all'oratorio è ottimo.

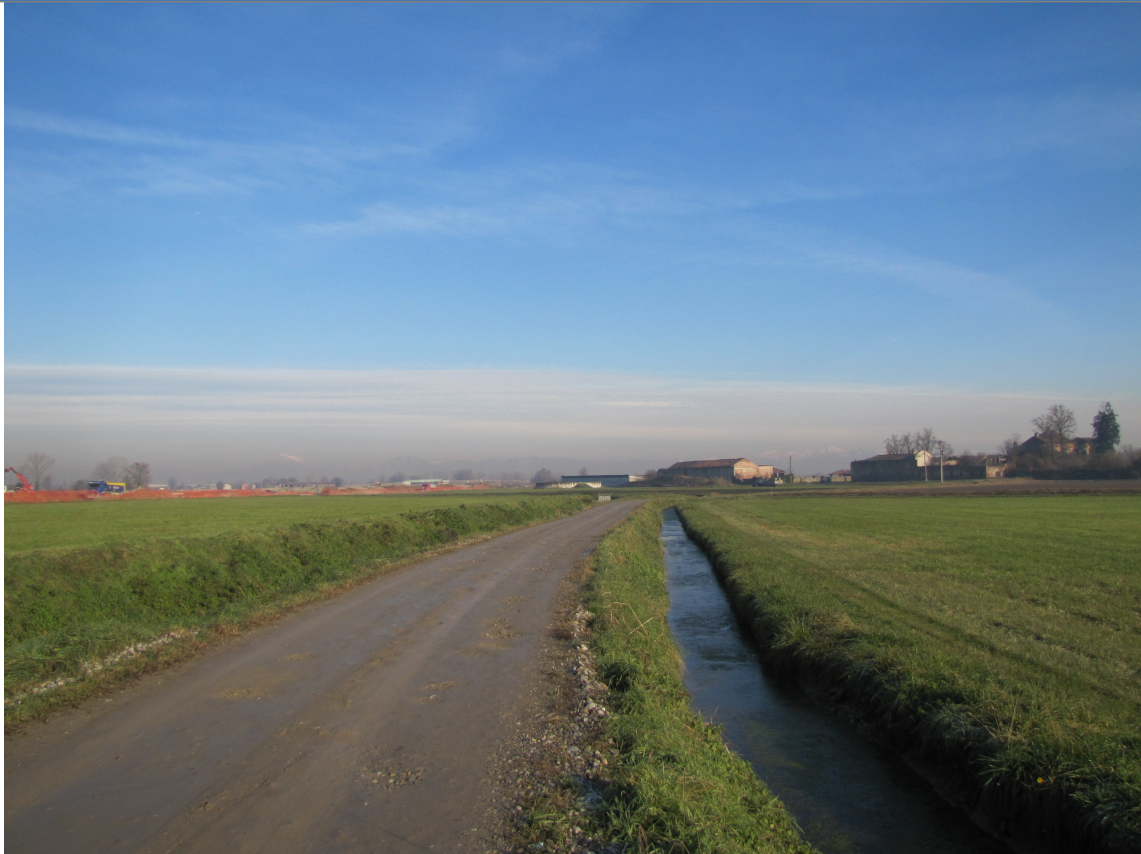
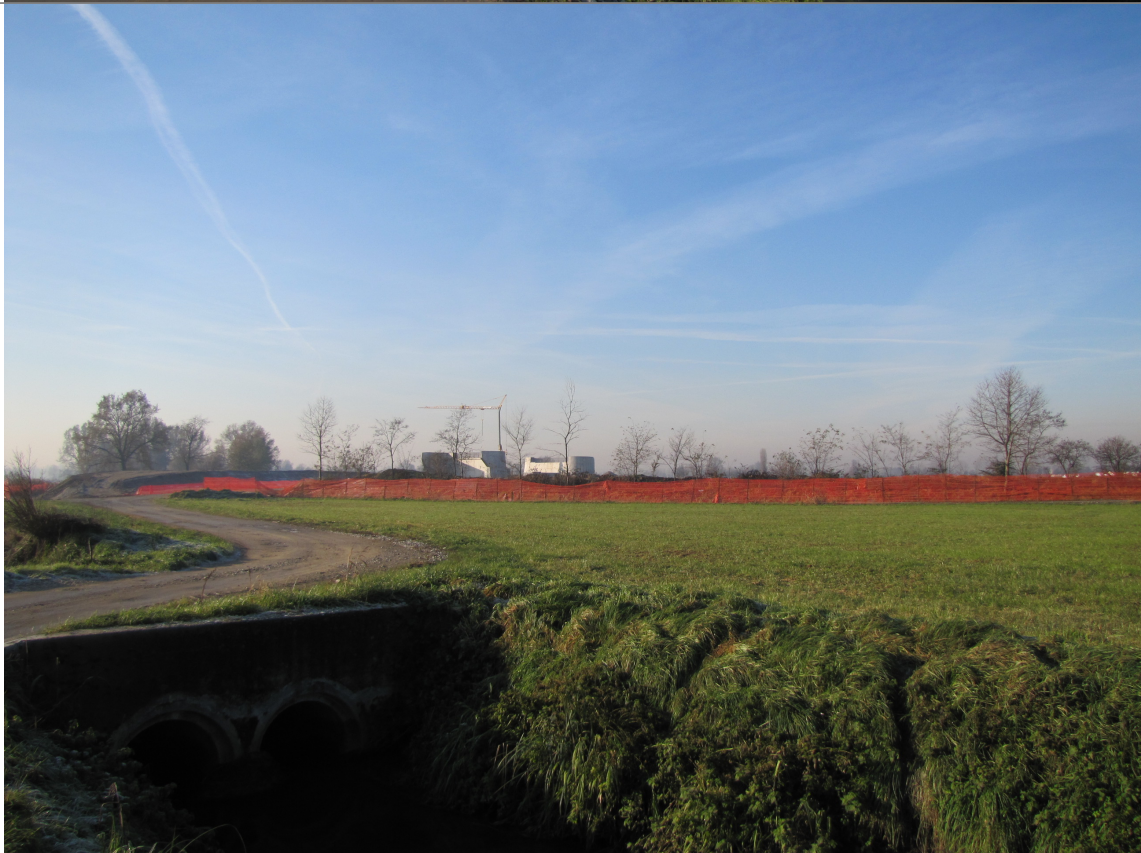
Foto 4202

La foto rappresenta la vista di un fruitore che si trova tra l'opera in realizzazione (sulla sinistra) e il nucleo di Rossate (sulla destra) sulla strada poderale proveniente da sud-ovest. La livelletta del tracciato è tale da non ostruire il campo visivo dell'osservatore.

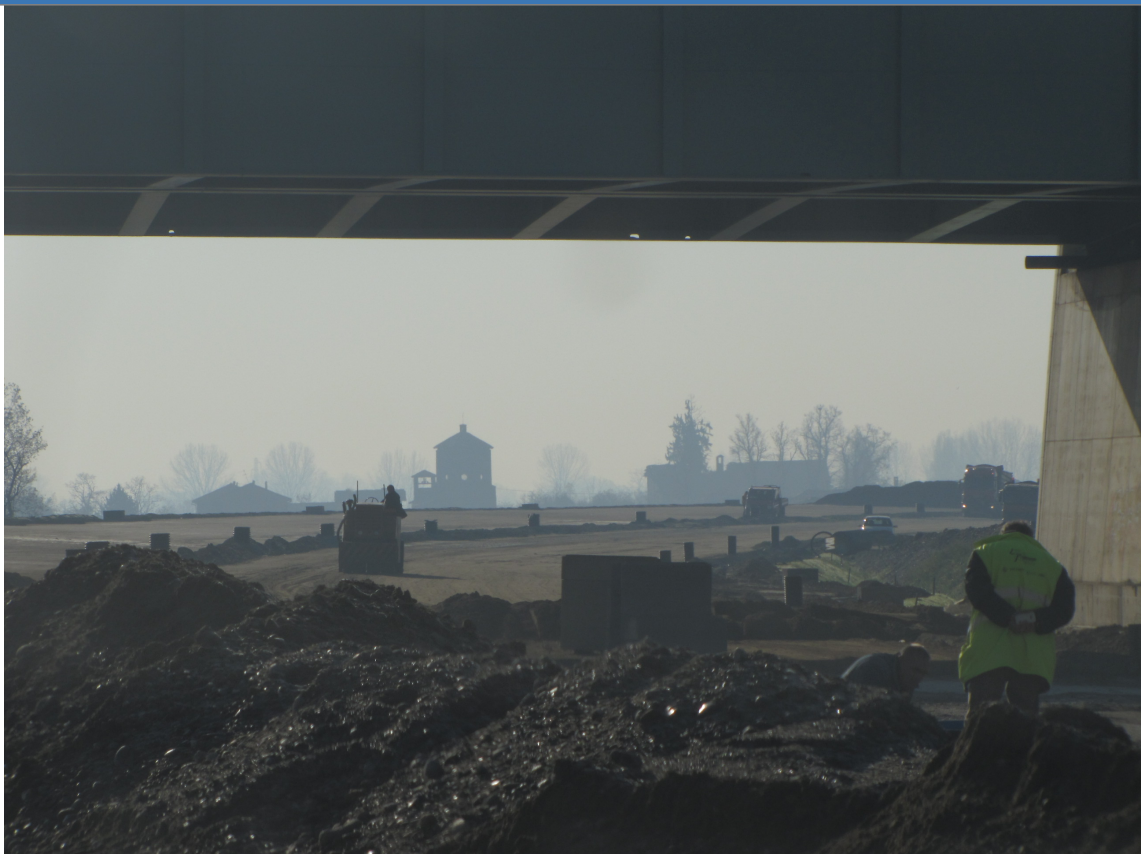
Foto 4218

La foto rappresenta la visuale dell'Oratorio che si ha dal tracciato principale in corrispondenza del cavalcavia dello Svincolo di Liscate in direzione Sud. Il bene è direttamente percepibile lungo il tracciato a partire dal cavalcavia in oggetto.

L'ampia apertura visiva garantita da spazi agricoli privi di manufatti permettono una visuale libera del bene monitorato, specialmente il tiburio.

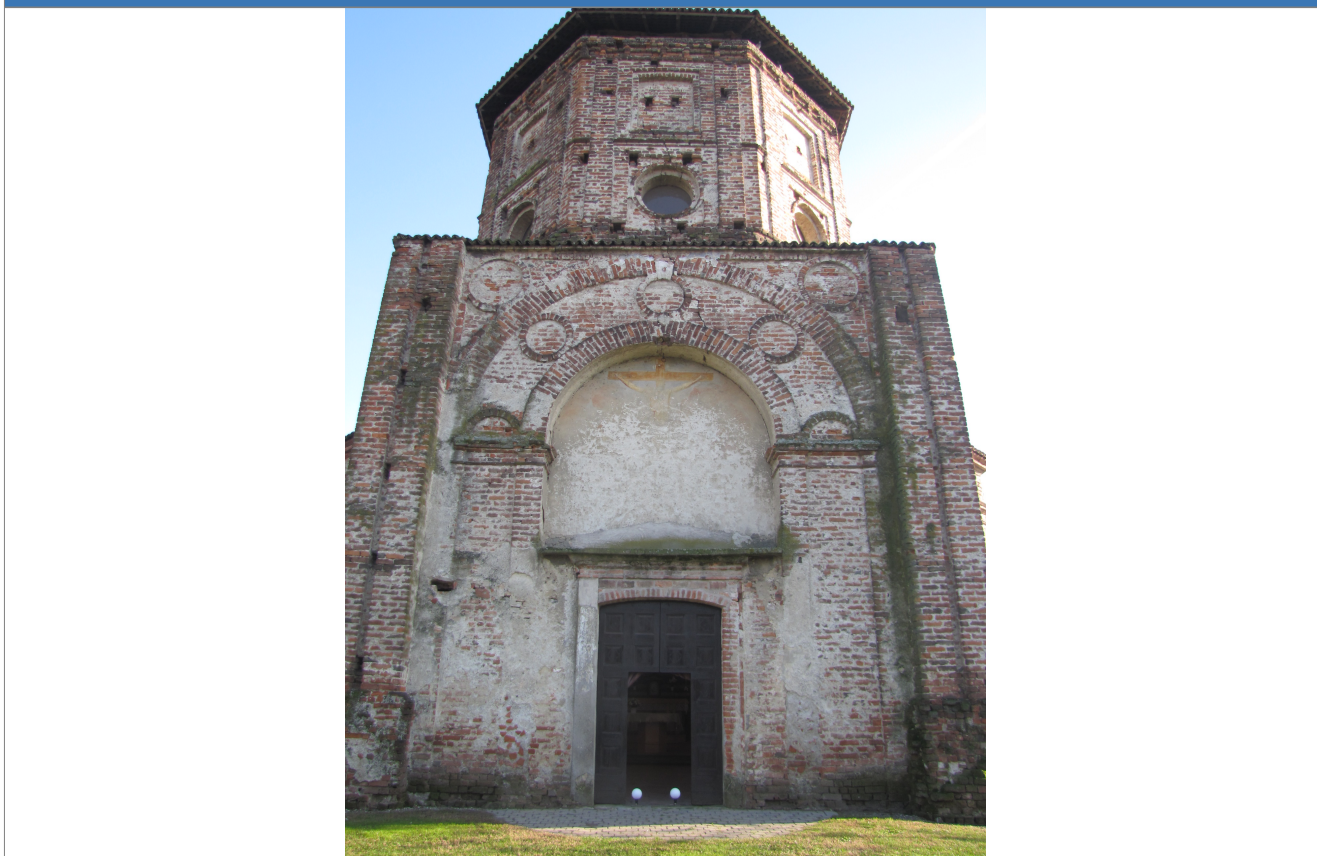
Foto 4223

La foto rappresenta la facciata principale dell'opera. Rispetto a quanto evidenziato nel rilievo di Ante Operam non si rilevano sostanziali variazioni. Si evidenziano le medesime alterazioni persistenti nel dicembre del 2011. Non si registrano eventuali evoluzioni dei distacchi già evidenziati in ante Operam.

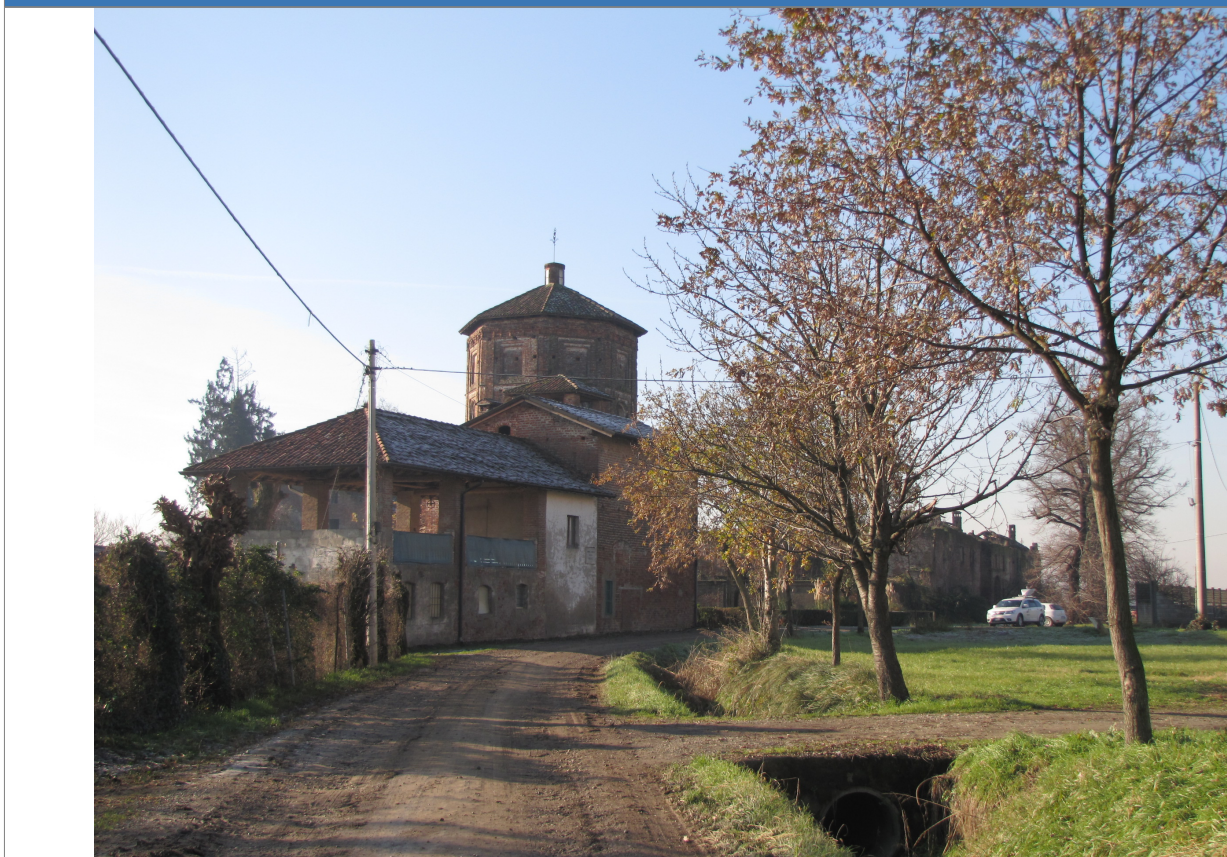
Foto 4233

La foto rappresenta la viabilità di accesso al bene dall'abitato di Lavagna. Da sopralluogo in campo è stato verificato che il bene risulta accessibile e non ci sono difficoltà alla sua fruizione. Non è stata riscontrata alcuna variazione rispetto all'Ante Operam.
