Consorzio Tangenziale Engineering

ALTA SORVEGLIANZA AMBIENTE

Oggetto: Lotto B – Audit interno

In data 28/11/2014 si è effettuato un sopralluogo presso le aree tecniche e di stoccaggio del Tratto ArcoTeem, per le quali si è osservato quanto segue.

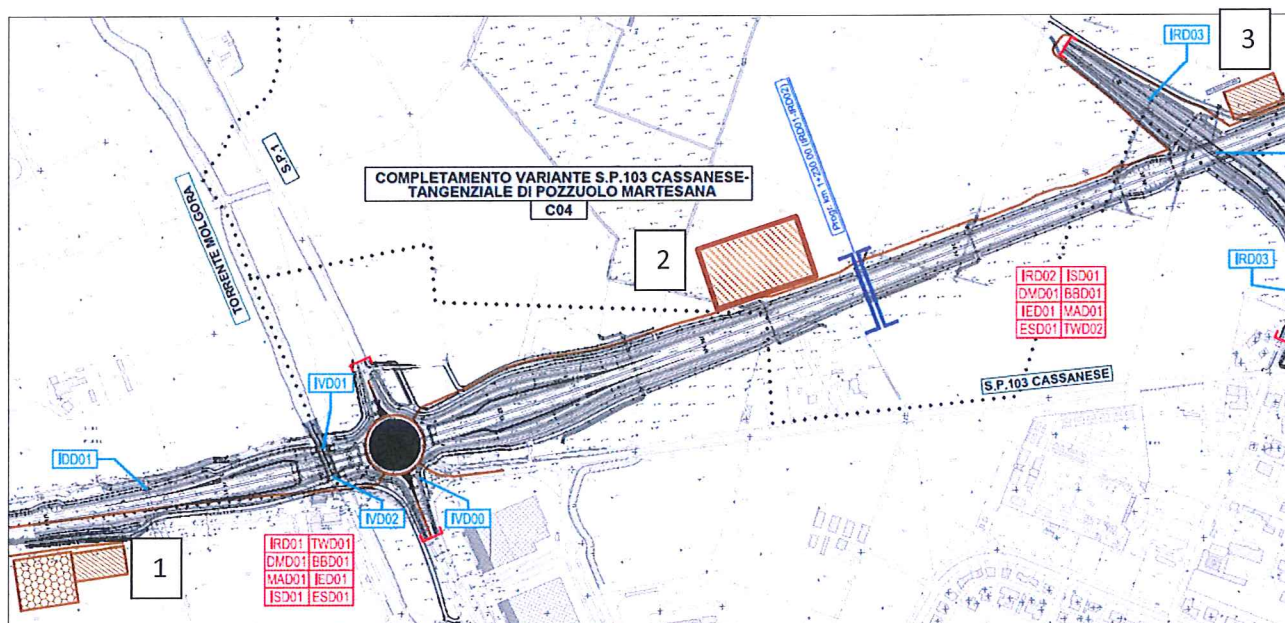
01 - AST IDD01 cassanese C04

L'area di stoccaggio risulta ripristinata.

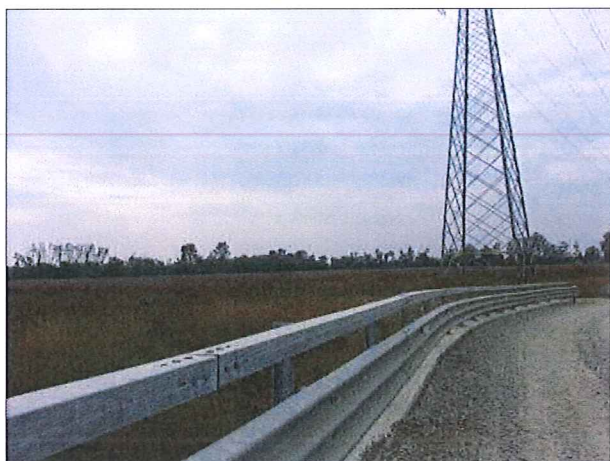
02 - AST tiro a volo

L'area risulta ripulita dai cumuli di rifiuti precedentemente stoccati. Non sono ancora iniziate le operazioni di ripristino.

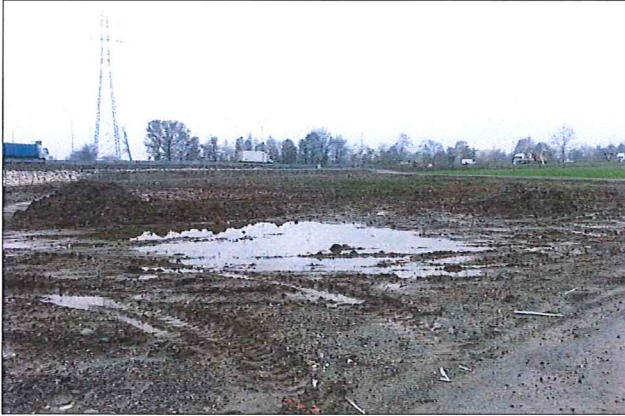
L'area di stoccaggio è attualmente in uso, con diminuzione del materiale stoccato. All'interno dell'area di stoccaggio sono ancora presenti pochi cumuli di terreno di diversa natura etichettati.

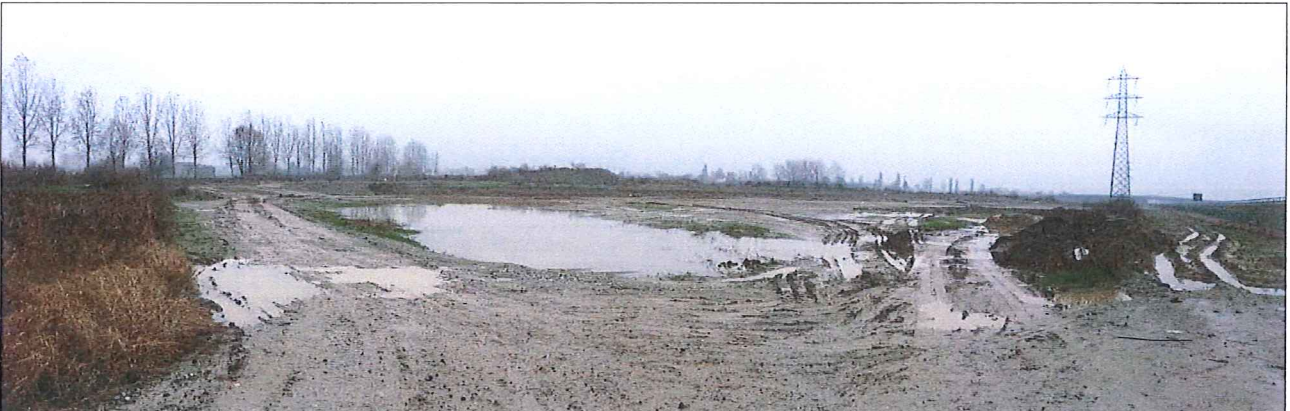
03 - AST IRD03

L'area risulta ripristinata.

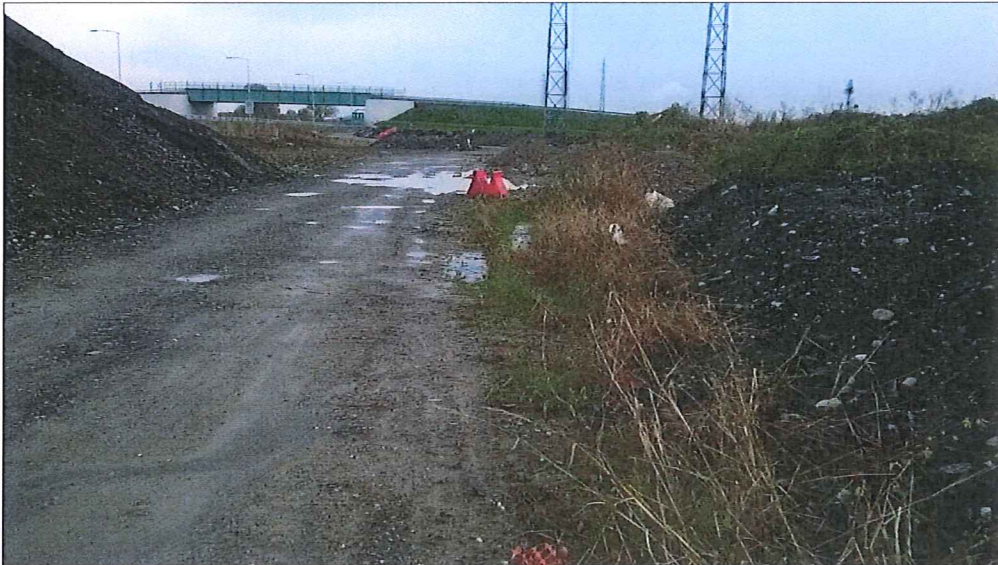
04 - AST RA0S3_3 (tra CV007 e CV008)

L'area è attualmente in uso per deposito di fresato d'asfalto e rifiuti da demolizioni.

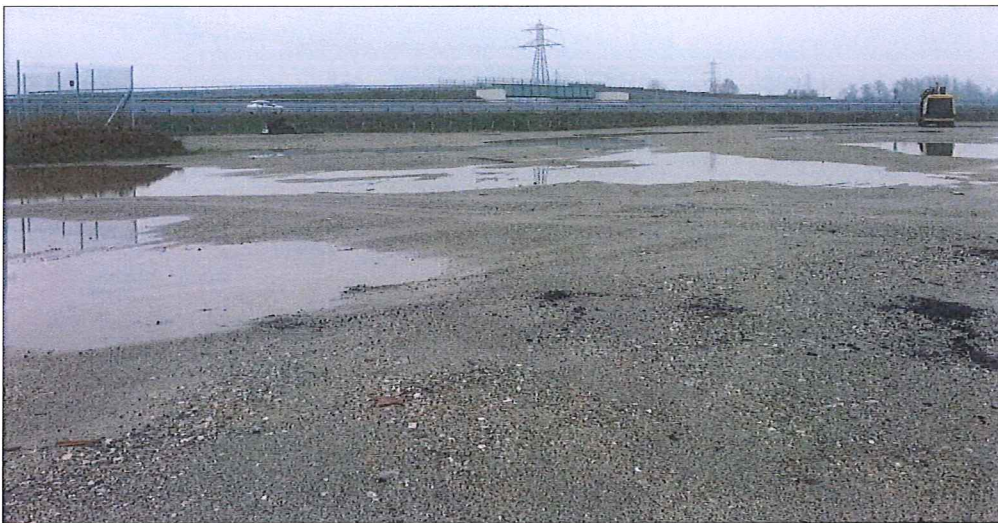
05 – AST RA0S3

L'area permane destinata a deposito materiali e mezzi.

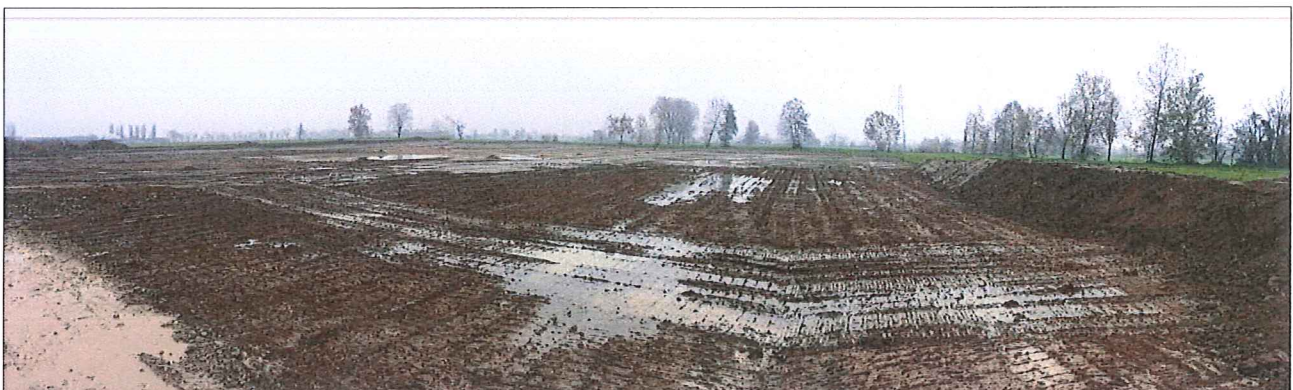
06 – AST RI002

L'area è attualmente in fase di ripristino avanzata.

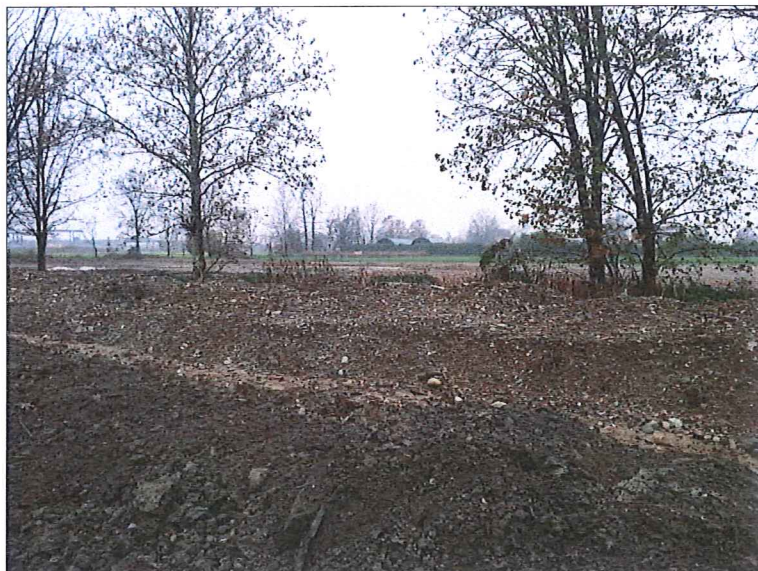
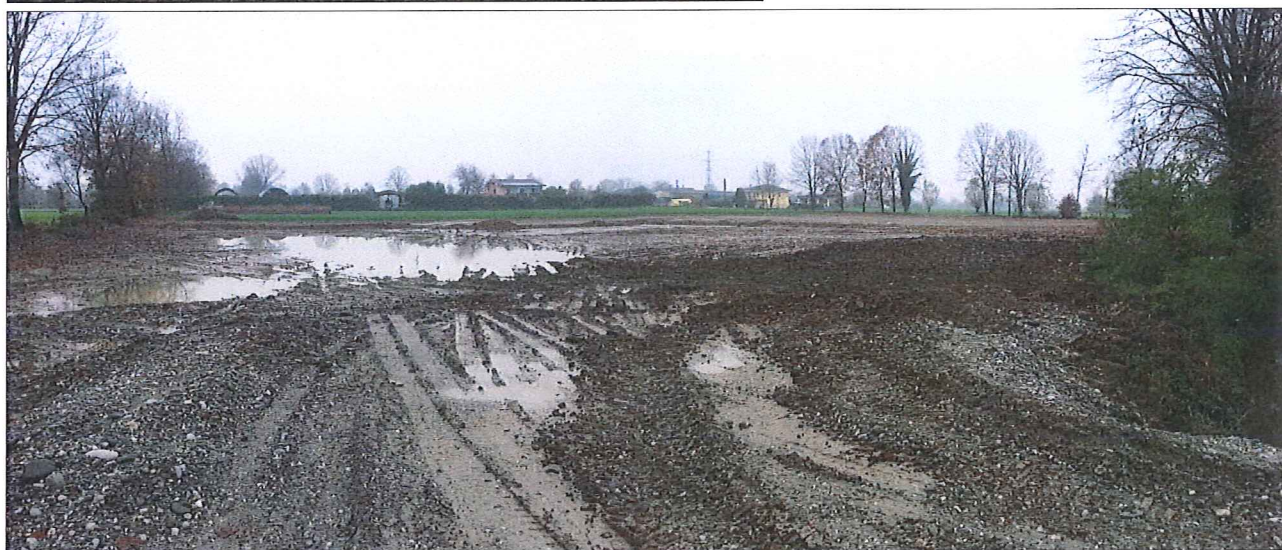
05 – AST RA0S3-PC015

L'area e la pista di cantiere sono in fase di ripristino. Parte della pista risulta già ripristinata.

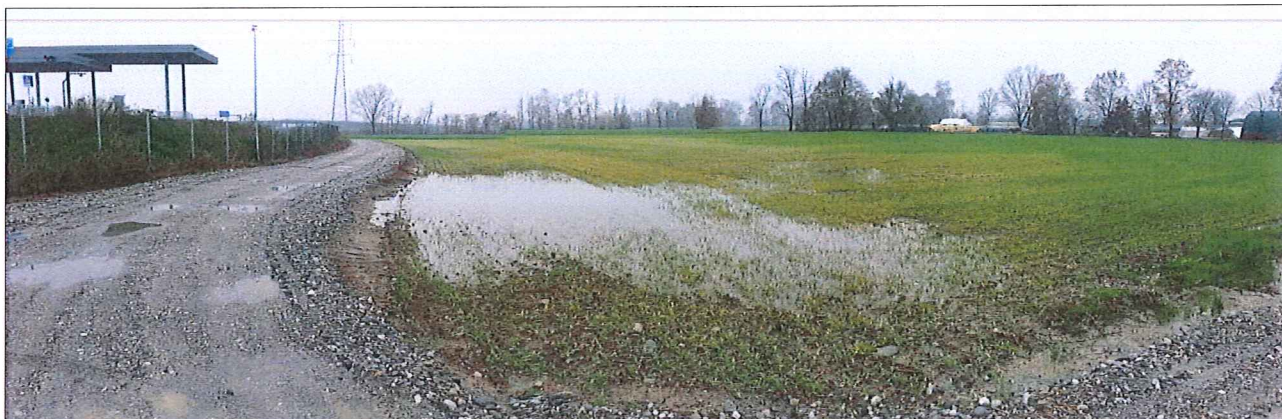
08 - AST RA0S3-CS0S3

L'area è stata ripristinata. L'area appare inerbita e ben inserita nel contesto agricolo circostante. La pista è ancora presente, verosimilmente verrà mantenuta come strada bianca di accesso alla vicina clinica veterinaria C.na Piola.

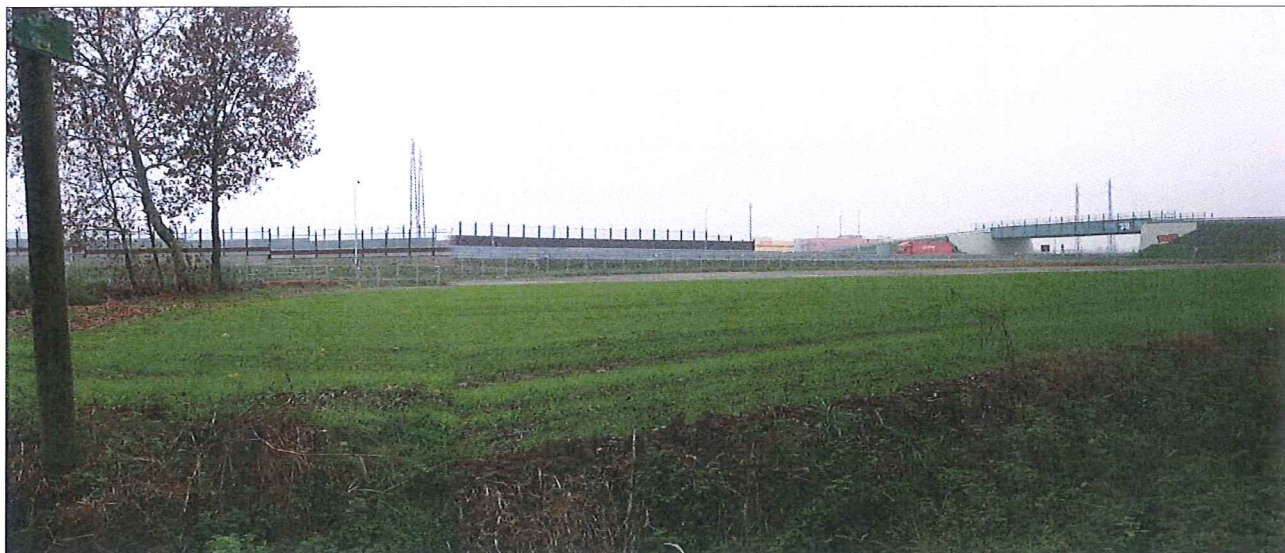
09 - AST VI006 nord e PC016

L'area e la pista sono state ripristinate.

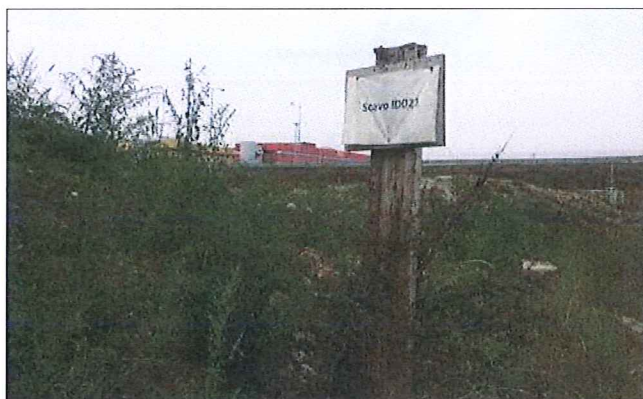
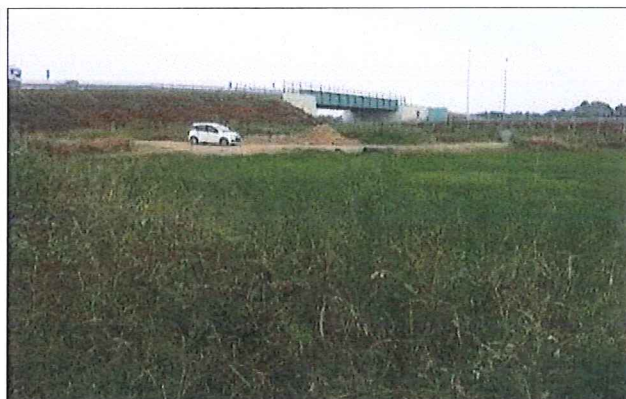
10 - AST ID021

Nell'area è depositato il materiale identificato come terreno di scavo proveniente dalla wbs ID021.

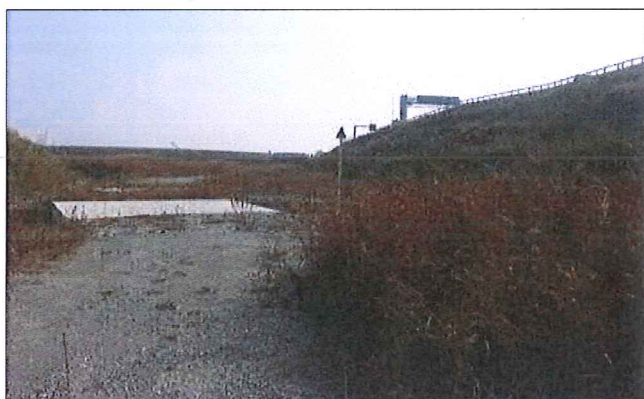
11 - AST VI006 sud

L'area è stata ripristinata e recintata.

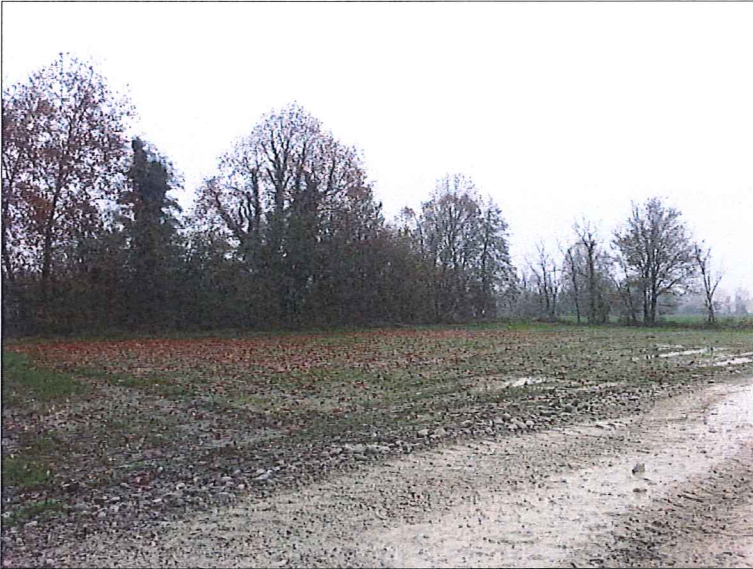
14 - LM01

Il limo è stato rimosso. L'area appare ripristinata.

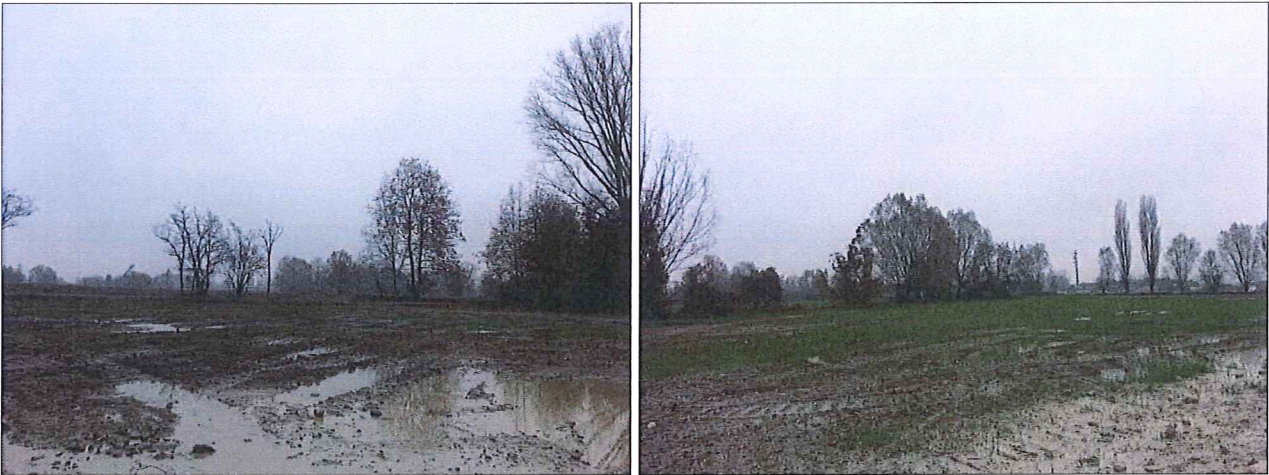
15 - LM02

Il limo è stato rimosso. Le due aree A e B appaiono ripristinate.

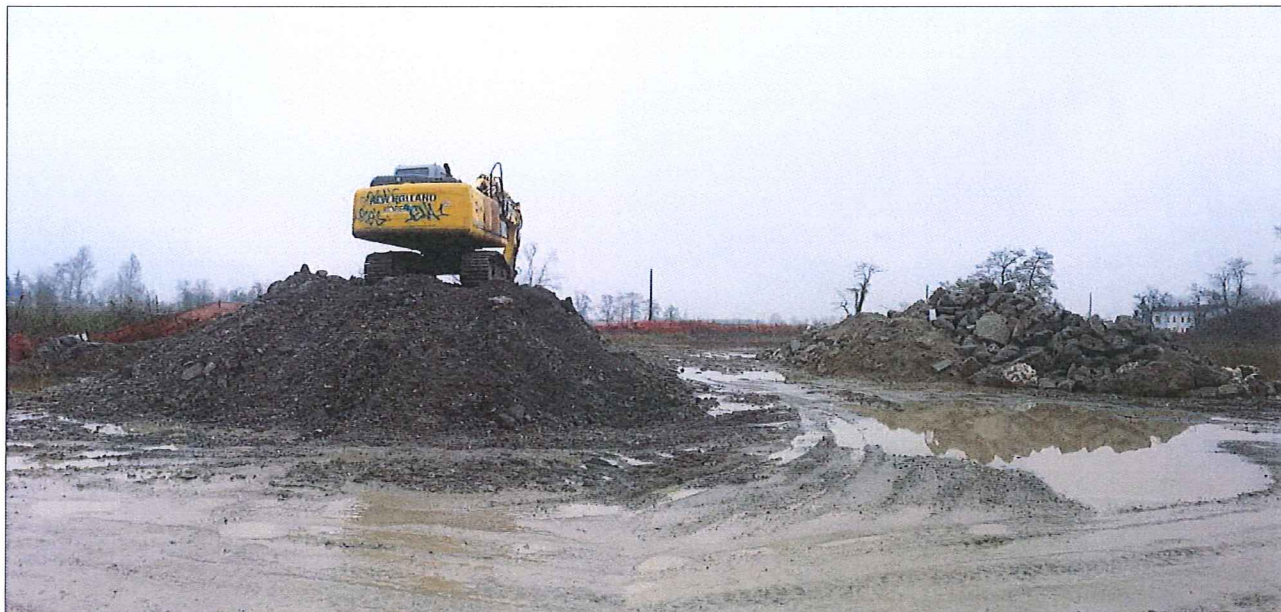
17 - AST RI006_1

Nell'area sono stoccati rifiuti da demolizione.

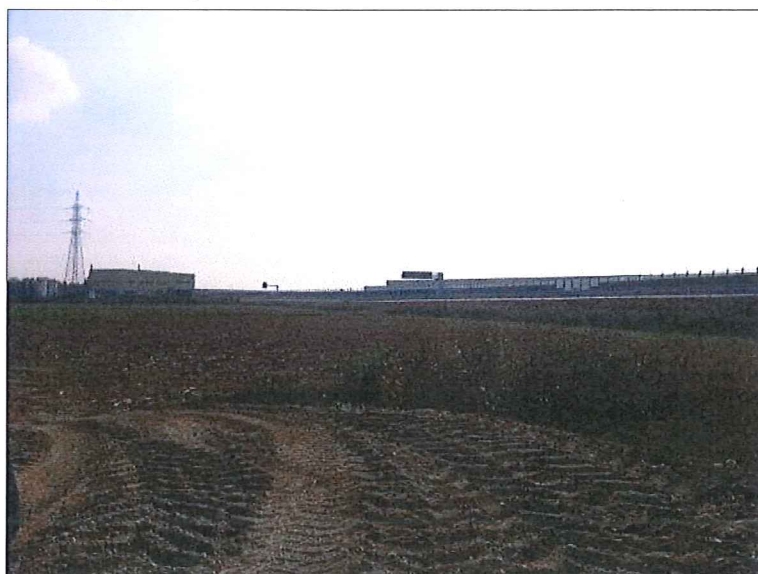
18 – AST RI005

L'area appare ripristinata.

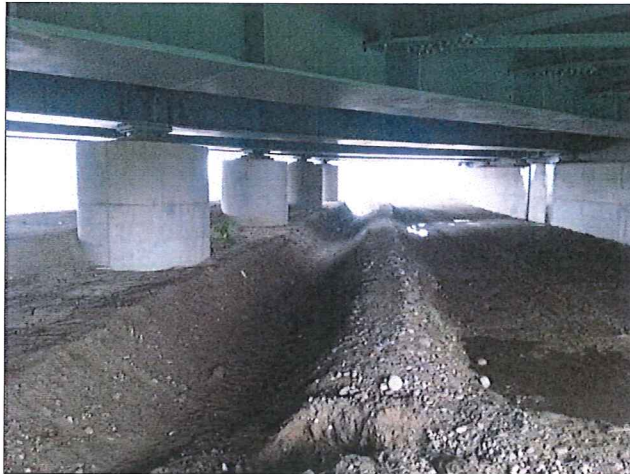
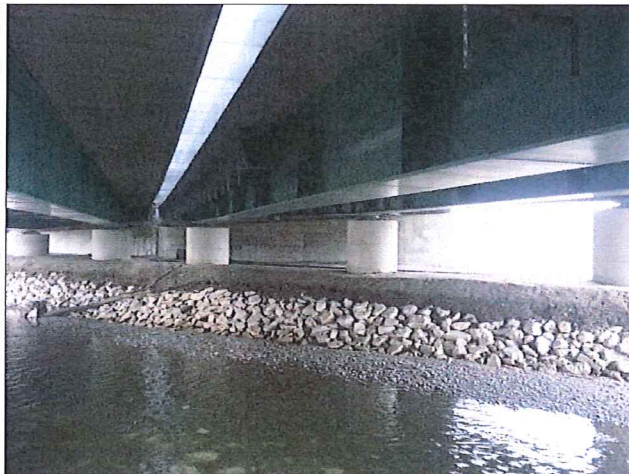
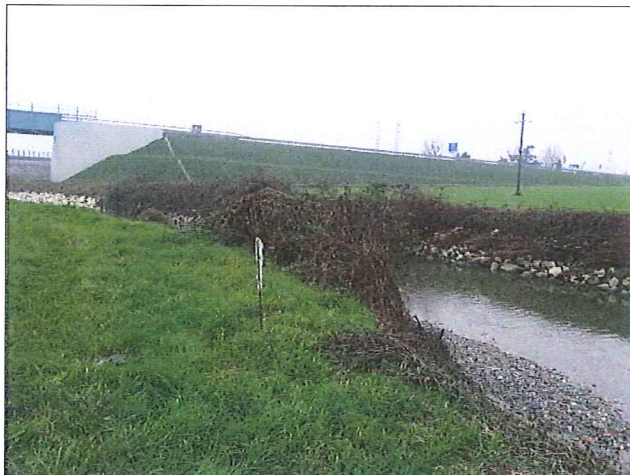
19 - Punto di Monitoraggio FIM/FIV-MO-01

Nessuna evidenza di attività in corso.
