TRATTA A.V./A.C. TERZO VALICO DEI GIOVI
PROGETTO ESECUTIVO

Rapporto semestrale I semestre 2016

Monitoraggio Ambientale

Stato fisico dei luoghi – Lotto 2

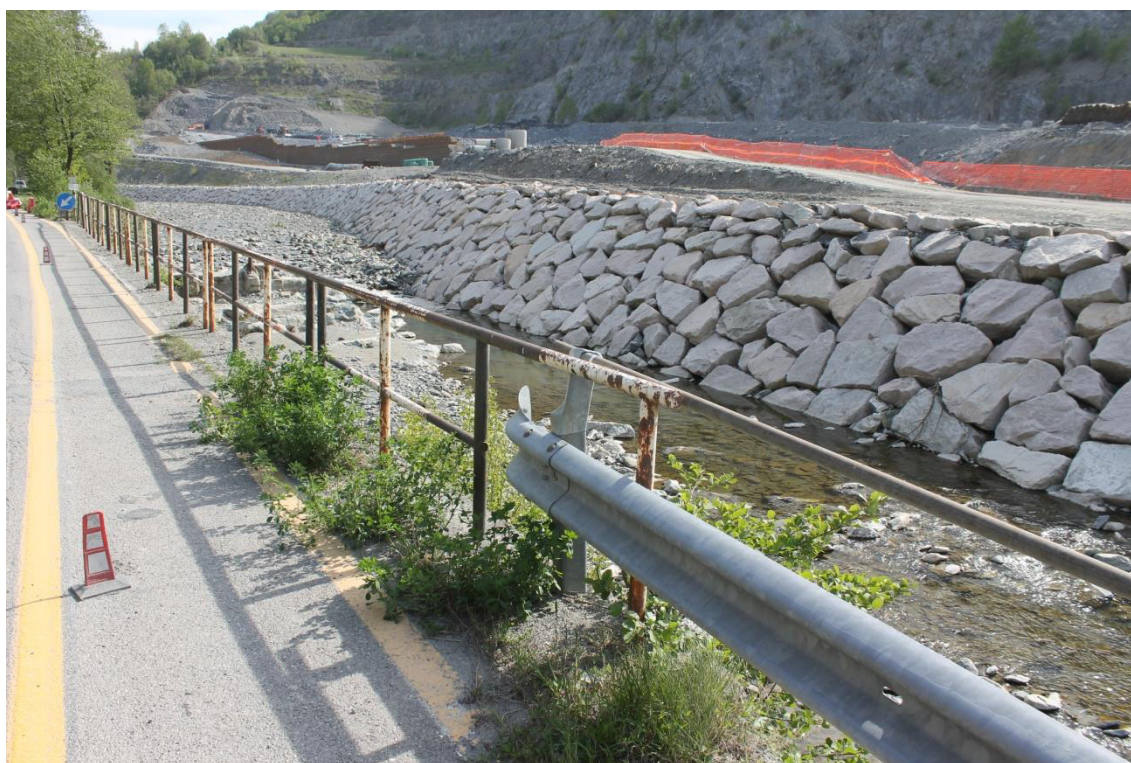
Figura 6 - Foto 01

È da segnalare l'avanzamento dei lavori per quanto riguarda le sponde del Torrente Lemme (cfr Foto 01).

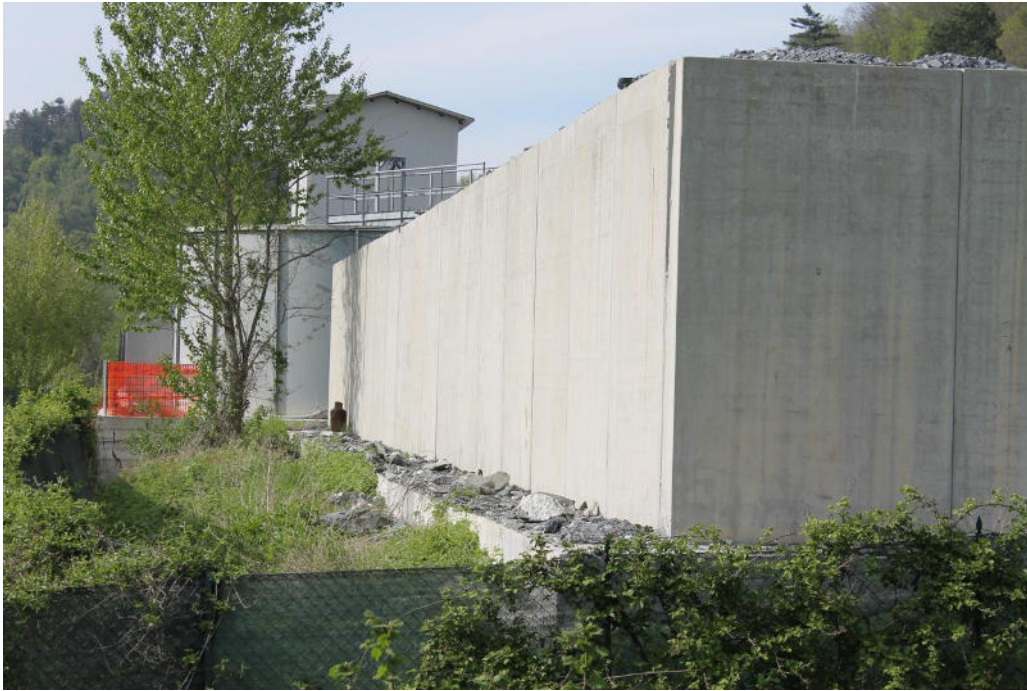
Figura 7 - Foto 02

A seguito della segnalazione di materiale di scavo trasbordato in corrispondenza del punto di deposito, degli scorsi report è stato verificato quanto riportato nelle successive figure (cfr Figura 02 e Figura 03): la recinzione è stata ripristinata come segnalato dal Committente, ma risulta che parte del materiale continua ad essere trasbordato fuori l'area di cantiere.

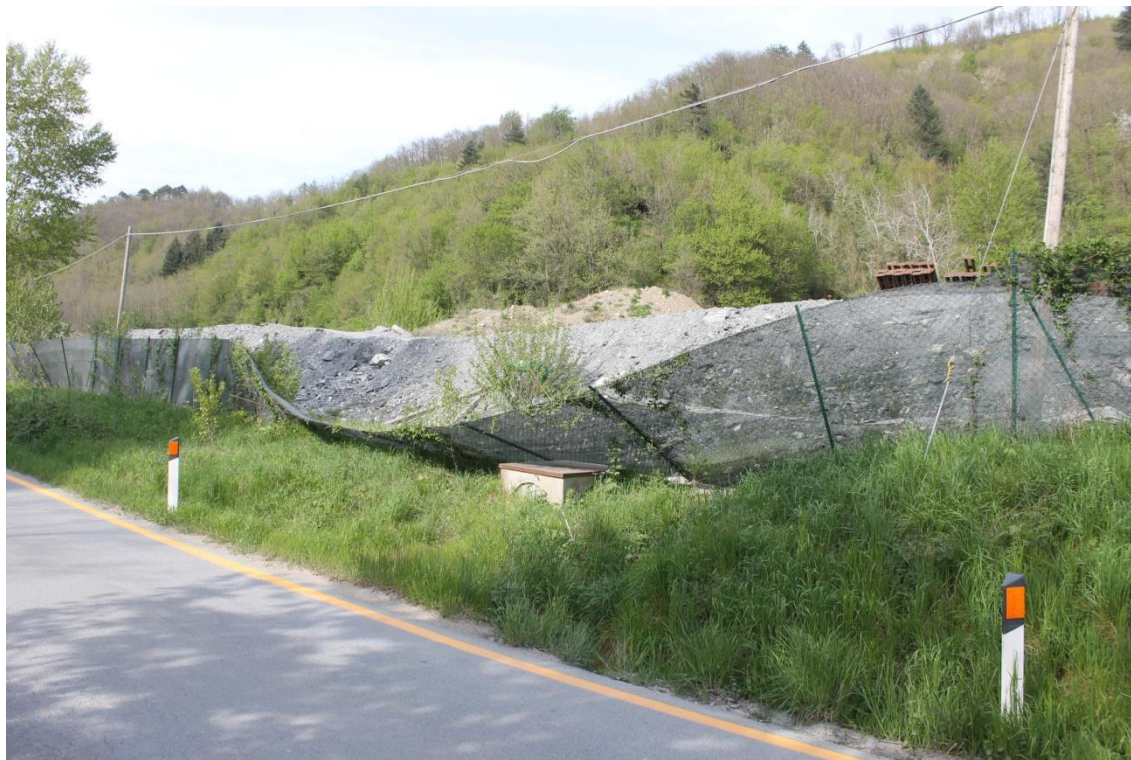
Figura 9 - Foto 04

Inoltre si segnala che in corrispondenza del punto di presa denominato SX04 la recinzione di cantiere è caduta come meglio evidenziato dalla figura sotto riportata (cfr. Figura 04).

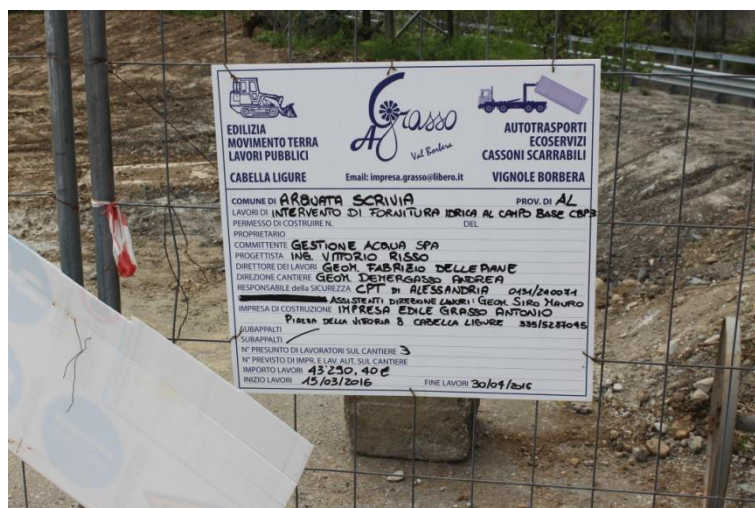
Al momento dell'attività di monitoraggio non si riscontrano modifiche allo Stato Fisico dei Luoghi se non in corrispondenza del punto di presa denominato con il progressivo DX13. La fotografia riportata di seguito evidenzia che l'area è stata recintata per la presenza di un cantiere connesso alle opere in oggetto; in particolare, come si evince dall'immagine (dettaglio del cartello di cantiere), le opere prevedono la realizzazione di un intervento di fornitura idrica al CBP3.

Foto 1 - Dettaglio - cartello di cantiere (cfr. punto di presa DX13)

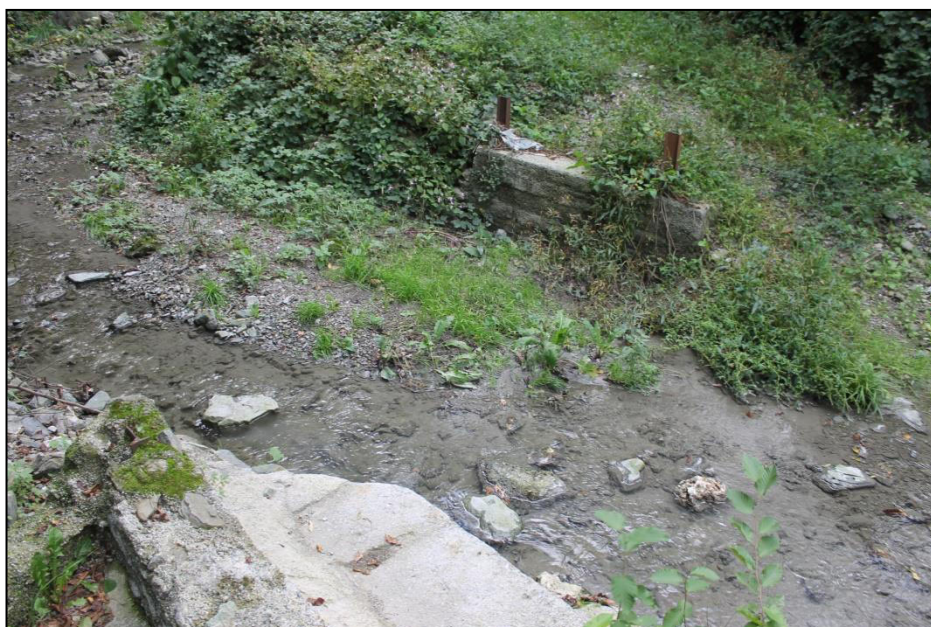
Figura 42 - Foto 01

Inoltre è da segnalare anche l'eliminazione della passerella in legno per l'attraversamento del rio (cfr. Figura 42) che rende ancora più difficoltoso l'accesso all'area.

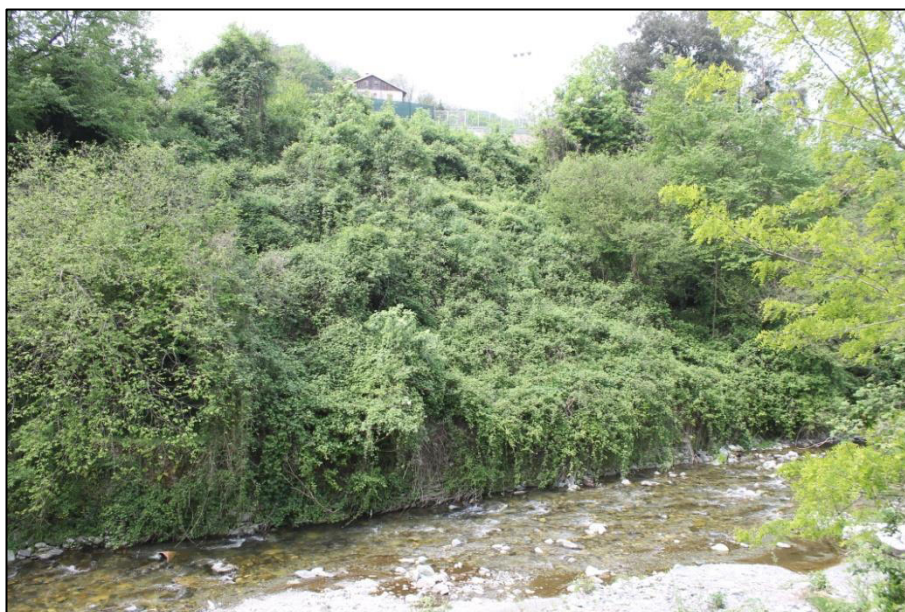
È da segnalare che l'area di cantiere CBL5, essendo posta ad una quota altimetrica maggiore rispetto alla quota della sede stradale, risulta essere poco visibile dalla strada principale (SP6), se non per brevissimi tratti. Nell'immagine sotto riportata il Campo Base è visibile sullo sfondo, dietro la vegetazione ripariale connessa al torrente Verde (cfr. **Errore. L'origine riferimento non è stata trovata.**).

Figura 52 – Vista del CBL5 dalla SP6

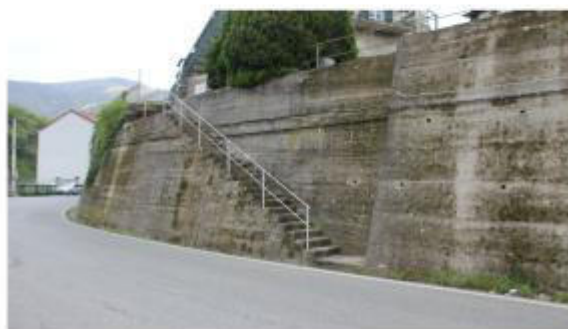
Scale
Stato di manutenzione: D
Localizzazione di massima:
Y: 4930354.07 m N X: 489540.60 m E

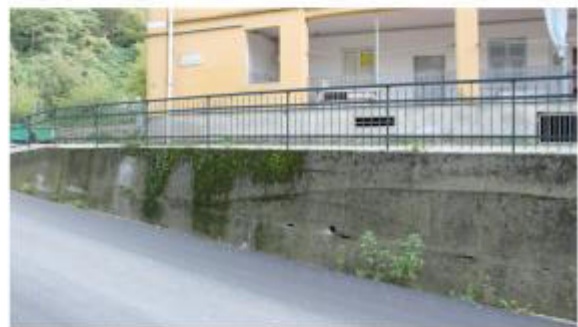
Muro di contenimento

Stato di manutenzione: D

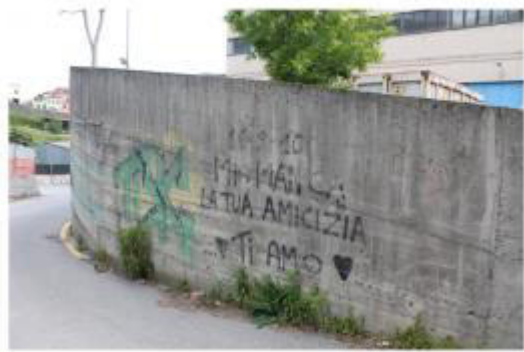
Muro di contenimento
Stato di manutenzione: D
Localizzazione di massima:
Y: 4921961.51 m N
