AMMODERNAMENTO A N° 4 CORSIE DELLA S.S. 514
"DI CHIARAMONTE" E DELLA S.S. 194 RAGUSANA
DALLO SVINCOLO CON LA S.S. 115 ALLO
SVINCOLO CON LA S.S. 114.

PROGETTO DEFINITIVO

PARTE GENERALE
GEOLOGIA E GEOTECNICA
Geologia
Allegato alla relazione geologica
Monografie delle frane censite

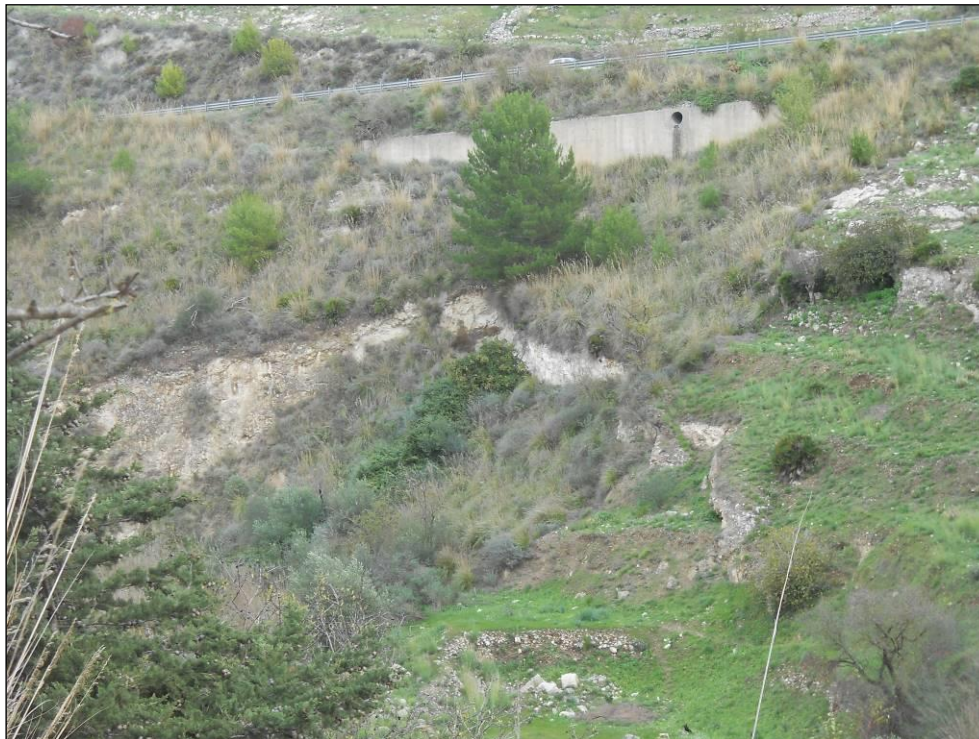
Attualmente si osserva un potente accumulo detritico che poggia alla base del versante carbonatico sub-verticale interessato, oltretutto, da evidenti fenomeni erosivi operati dalle acque di ruscellamento.

Foto B.1 - Panoramica del dissesto; visibile sulla parte alta della foto il muro con il foro del tombino e la sovrastante SS514.

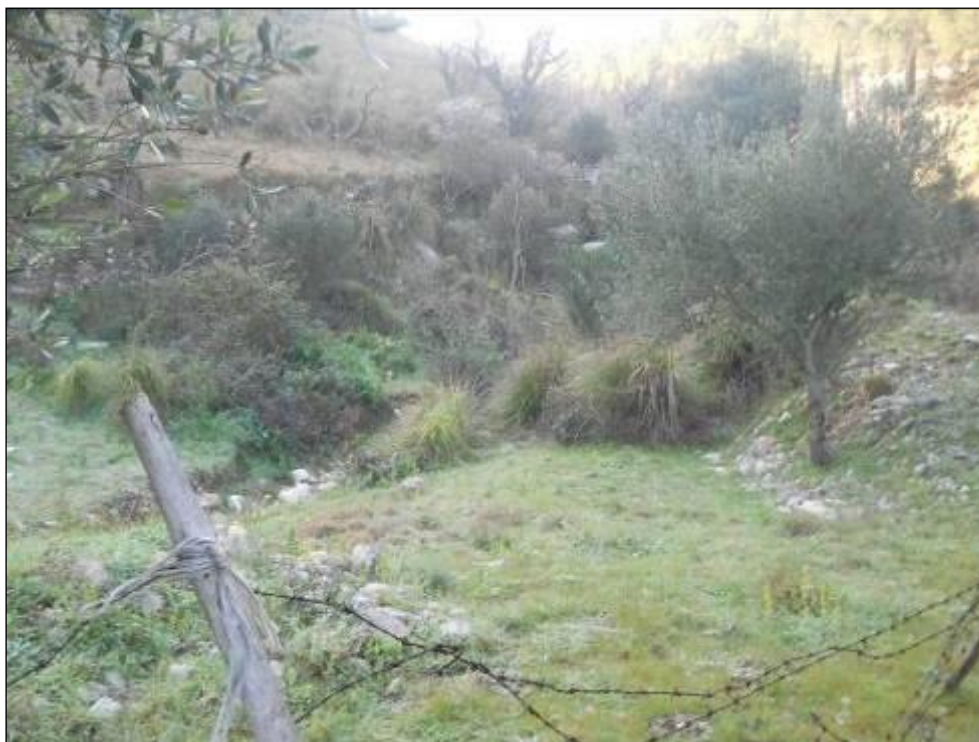
Foto B.2 – Particolare dell'incisione torrentizia in cui è osservabile il cumulo di frana che ne ha invaso l'alveo.

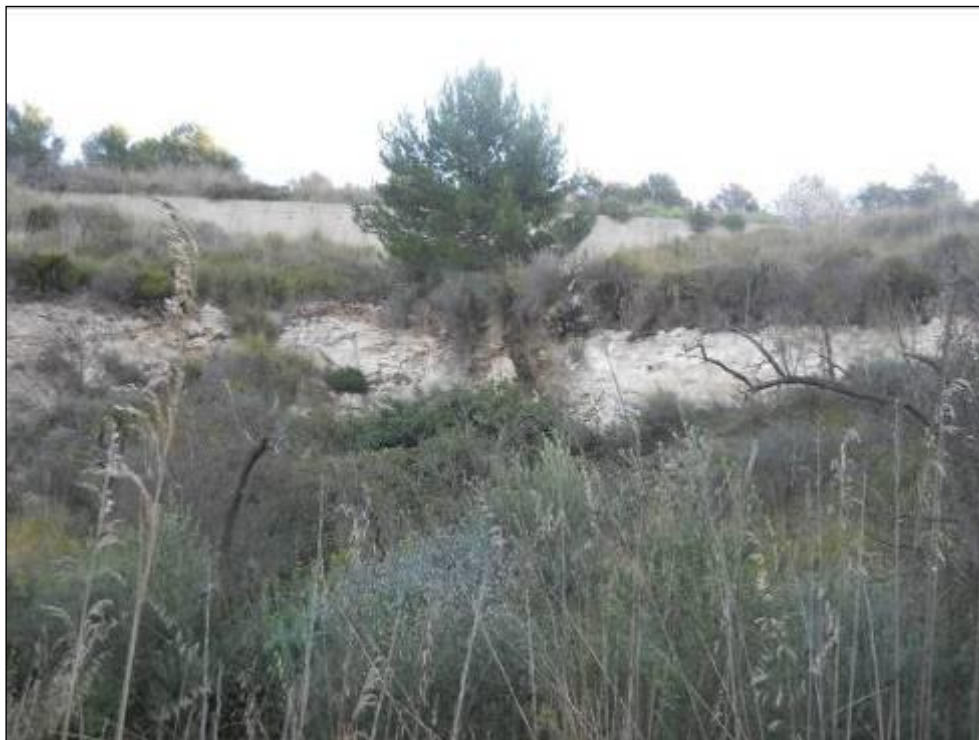
Foto B.3 – Particolare del gradino di frana sub-verticale nei termini carbonatici, privi di vegetazione, sul quale poggia il cumulo di blocchi e detriti ricoperti da vegetazione arbustiva.

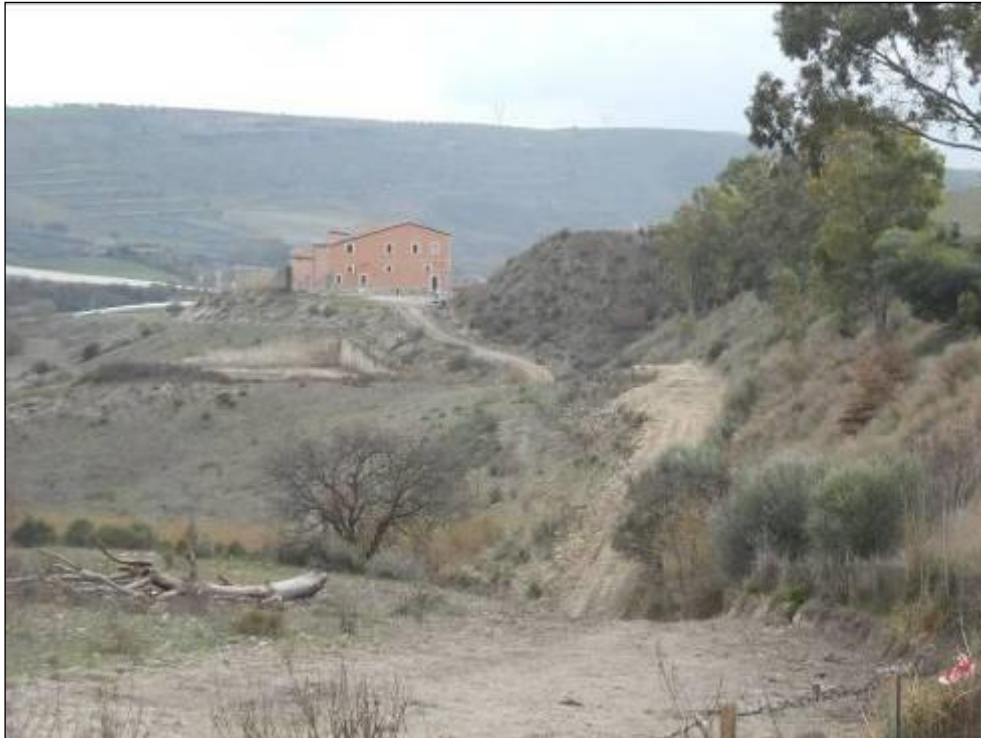
Il fenomeno si presenta quiescente in quanto non si osservano fessurazioni sul manto stradale della S.S. 514.

Foto C.1 – Vista laterale, da nord, della Frana L3_1.

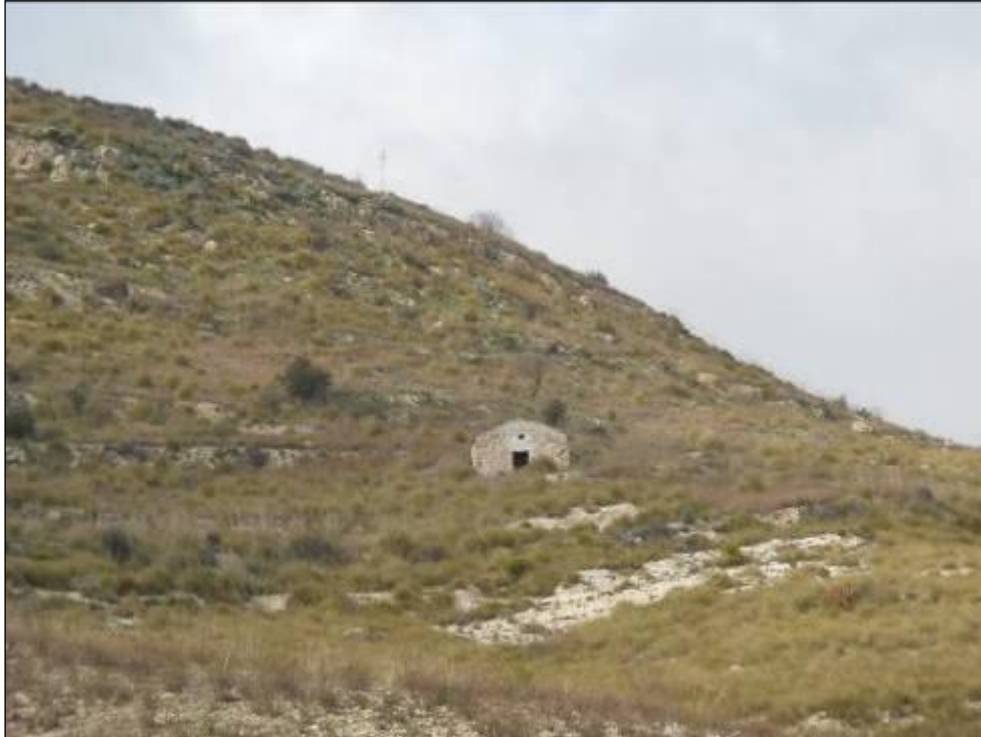
Foto D.1 – Panoramica del settore sommitale della frana antica; visibili blocchi ciclopici sparsi sul pendio.

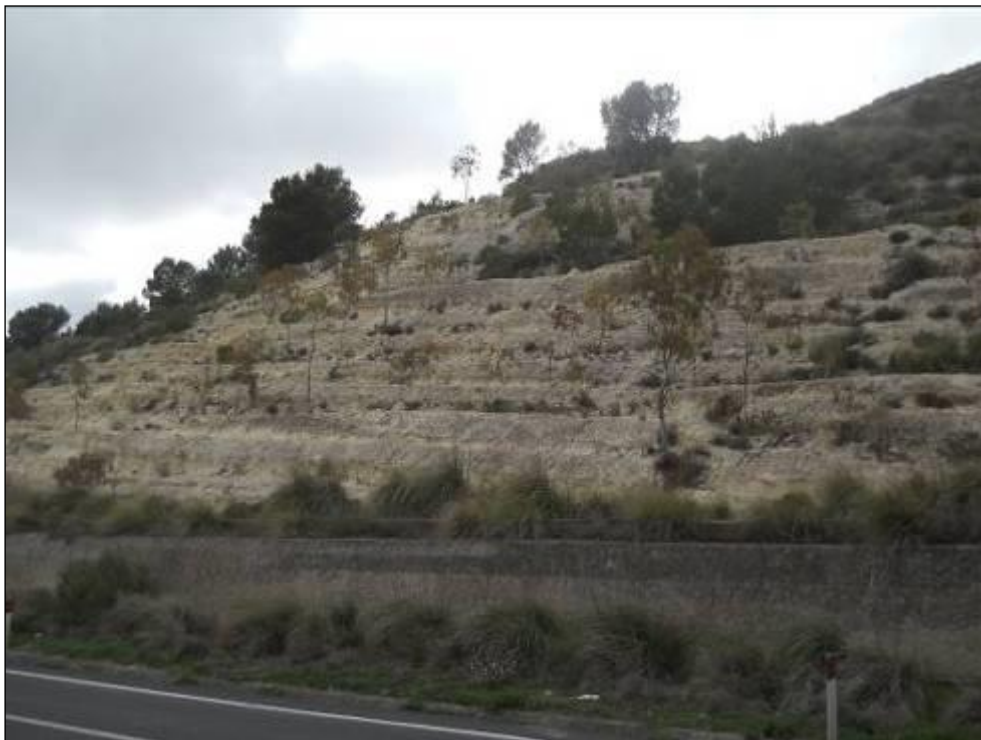
Foto D.2 – Trincea stradale situata nel tratto mediano della zona interessata dalla frana di crollo, in cui si sviluppa l'attuale sede stradale della S.S. 514; visibile la geometria terrazzata dello scavo e l'affioramento delle testate di strato delle marne ed argille attribuibili alla Formazione dei Trubi.

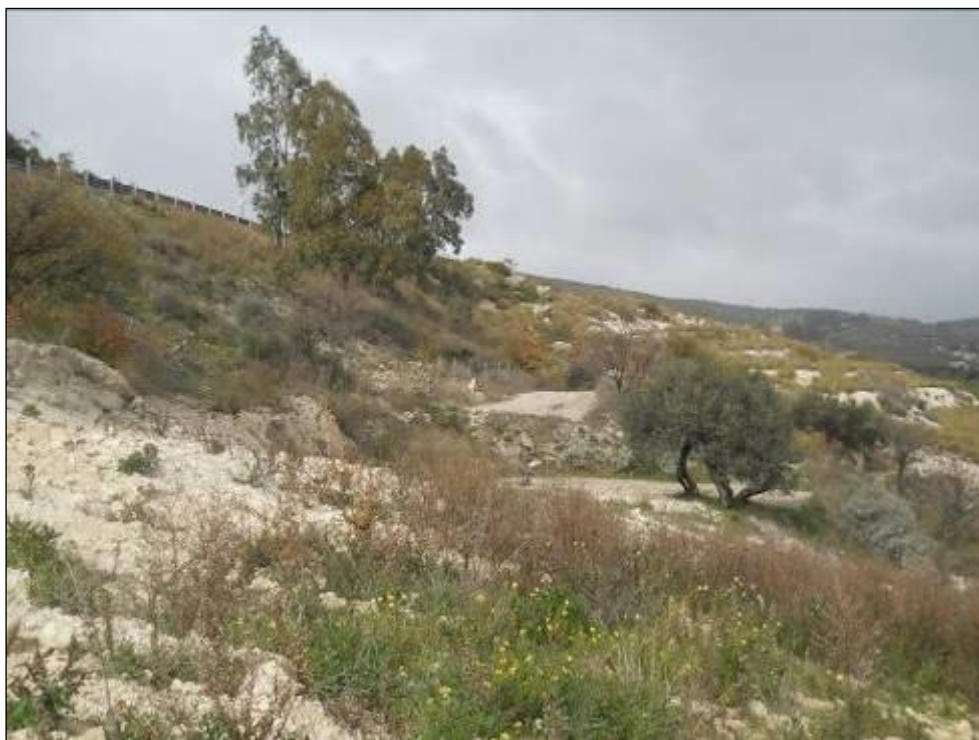
Foto D.3 – Vista laterale dell’accumulo di piede della frana di crollo.

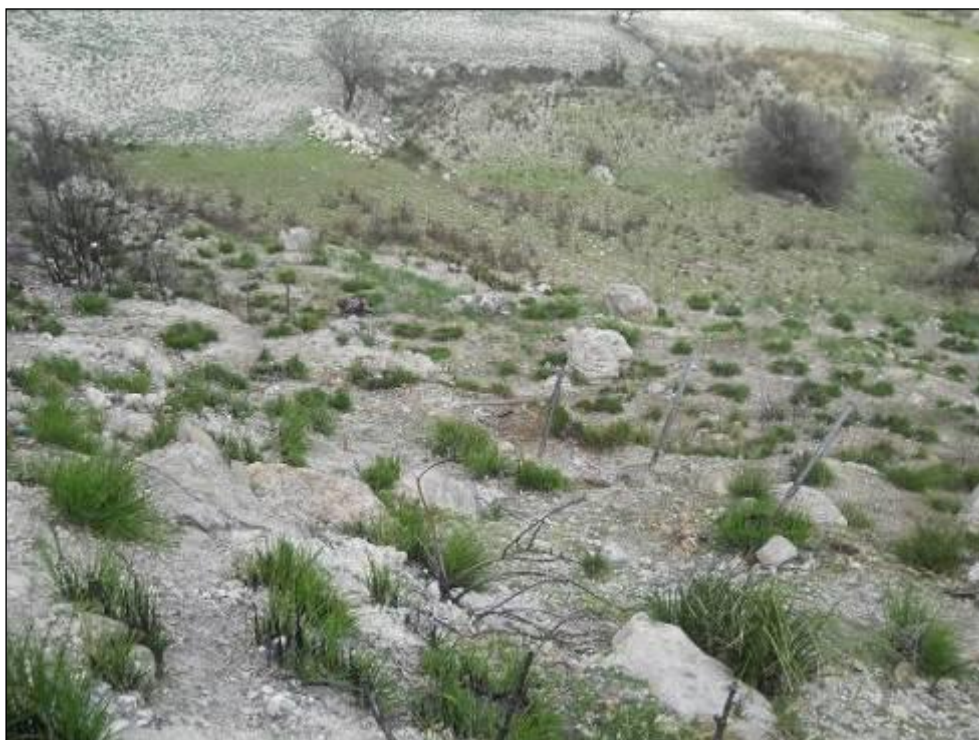
Foto D.4 – Vista da monte della zona di accumulo di piede; ben visibili i massi ciclopici immersi in una matrice sabbioso-argillosa del piede della frana.

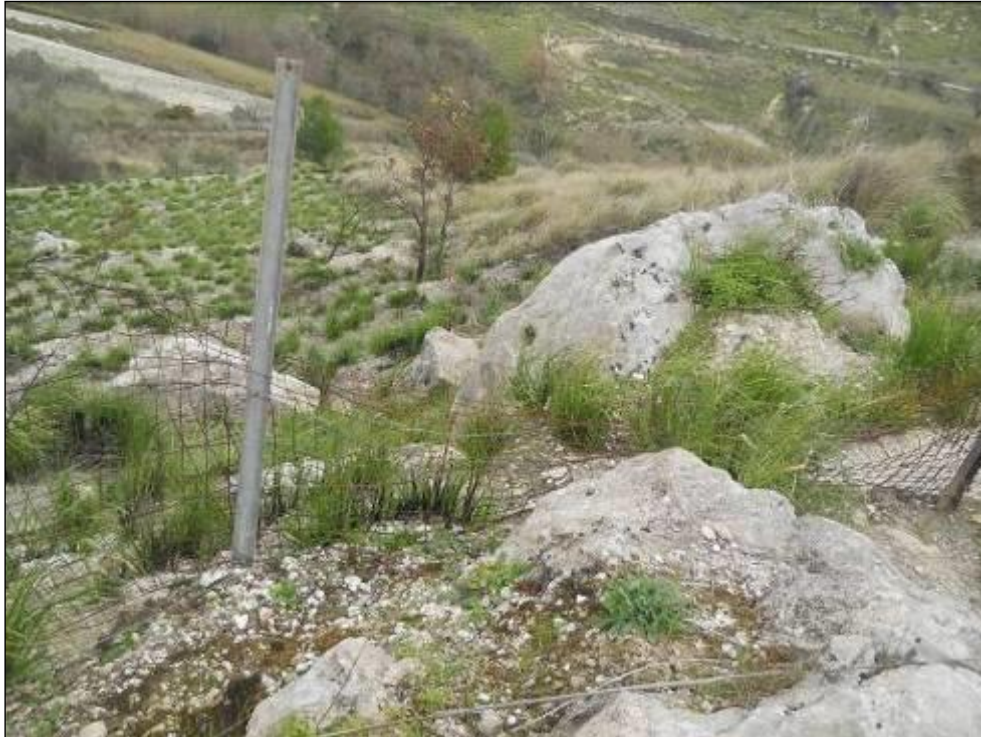
Foto D.5 – Primo piano di alcuni blocchi ciclopici presenti nella zona di accumulo.

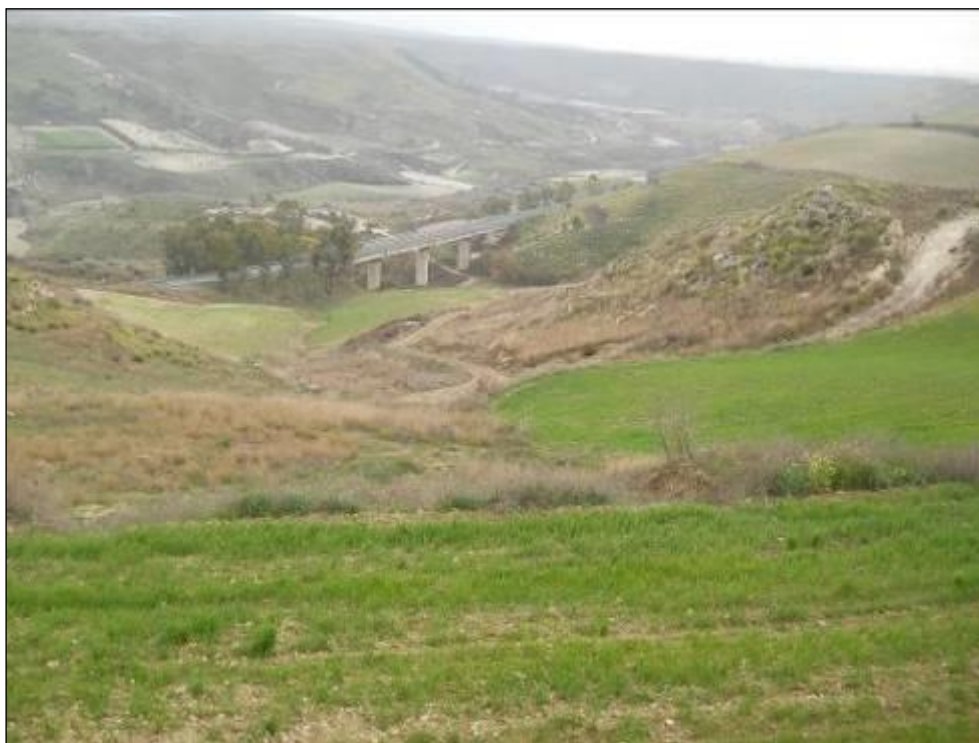
Foto E.1 – Panoramica da monte del versante interessato dalla Frana L3_3, ripresa dalla strada n. 38/III.

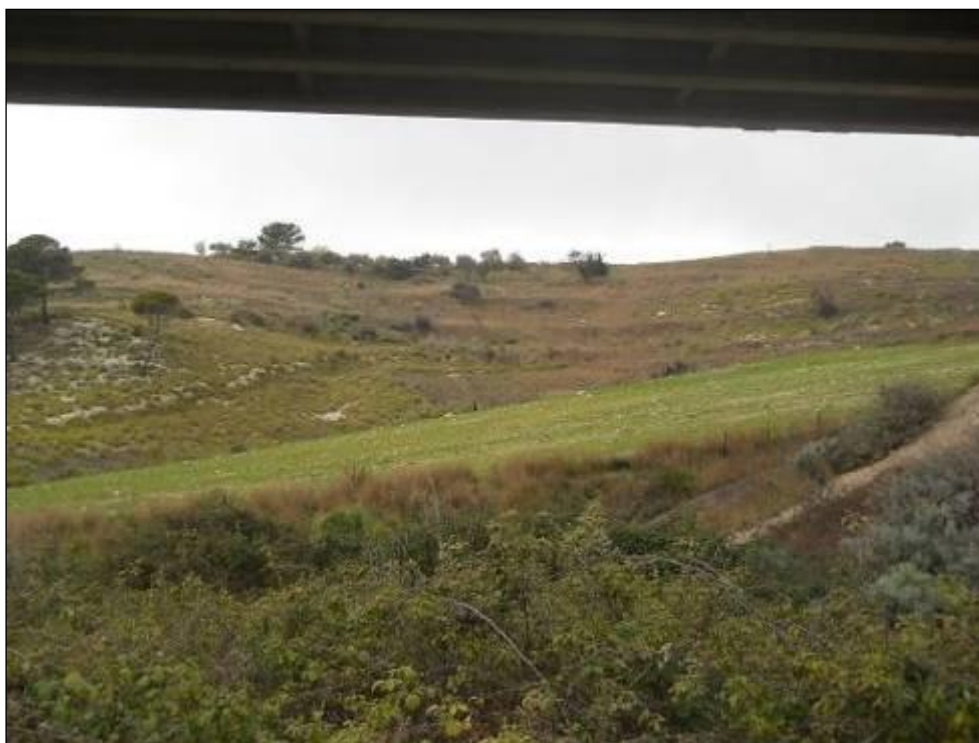
Foto E.2 – Vista laterale orientale della frana attualmente oggetto di attività agricola.

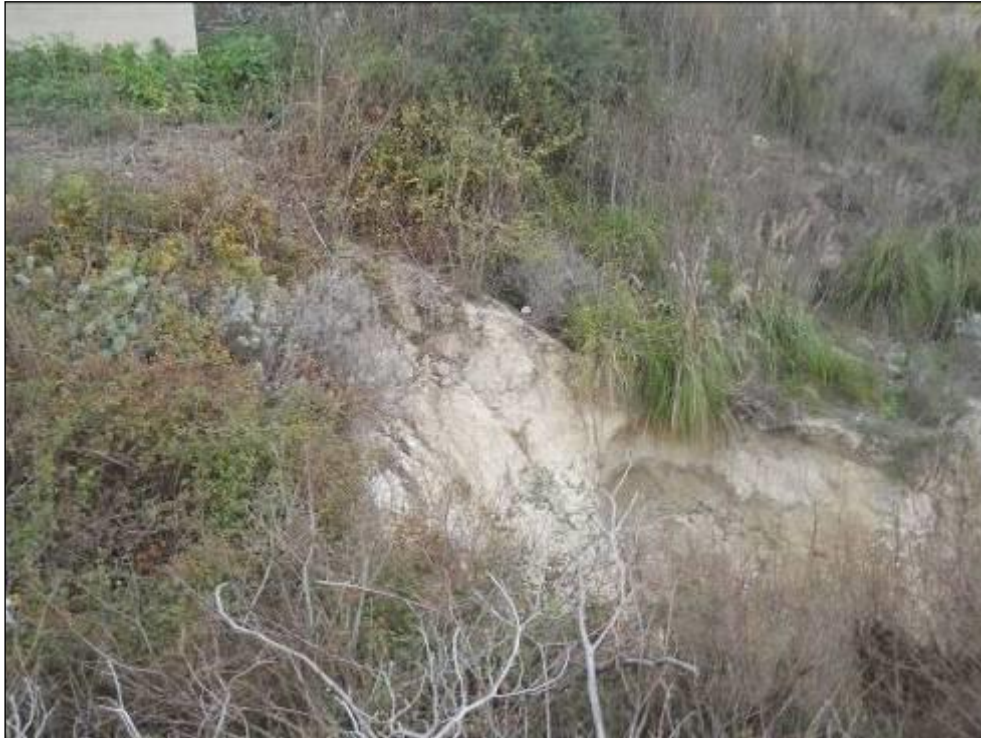
In prossimità del piede di frana, il cui cumulo è situato in prossimità di una pila del viadotto esistente, si osserva una profonda incisione che permette di visualizzare la natura dei terreni argilloso-sabbiosi Qc(b); l'incisione mostra una tendenza all'arretramento e conseguente avvicinamento alle esistenti pile del Viadotto Tenchio.

Foto E.3 – Erosione con avanzamento regressivo dell'incisione del fosso Tenchio in direzione delle esistenti pile dell'omonimo viadotto (visibile in alto a sinistra della foto).

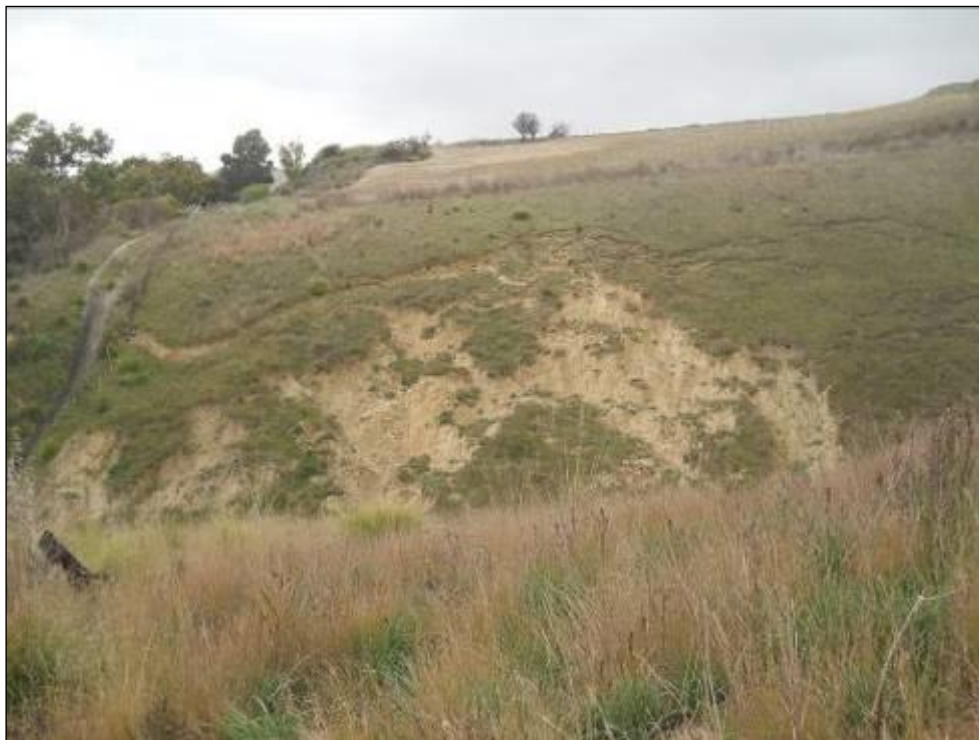
Foto F.1 – Riattivazione frana in corrispondenza della sponda destra di un'incisione torrentizia.

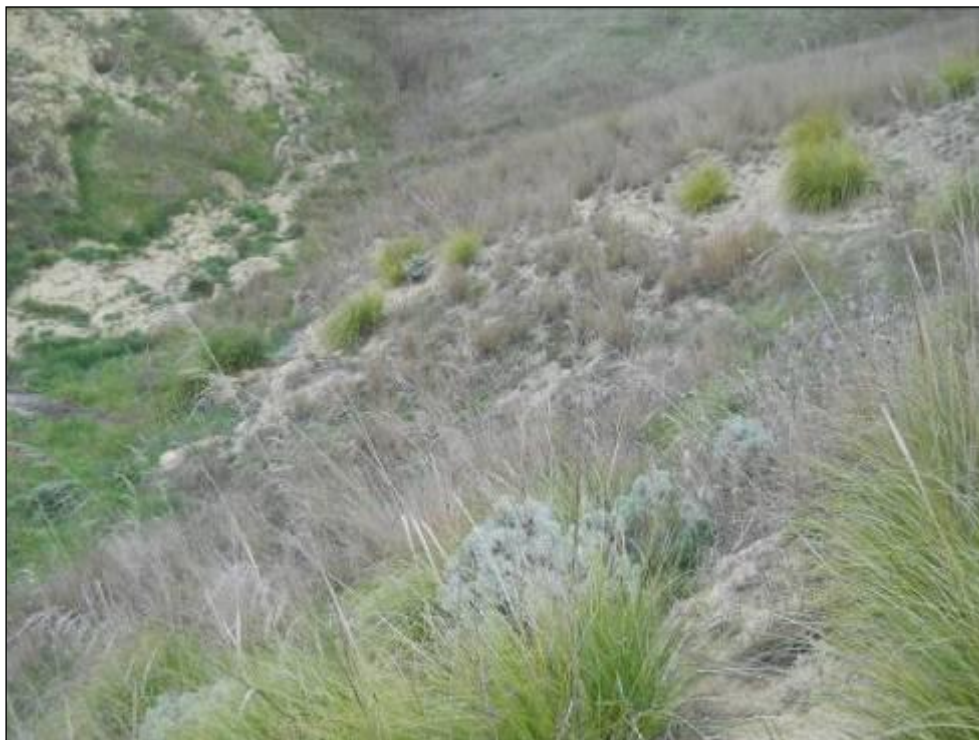
Foto F.2 – Riattivazione frana in corrispondenza della sponda sinistra della medesima incisione della precedente foto.

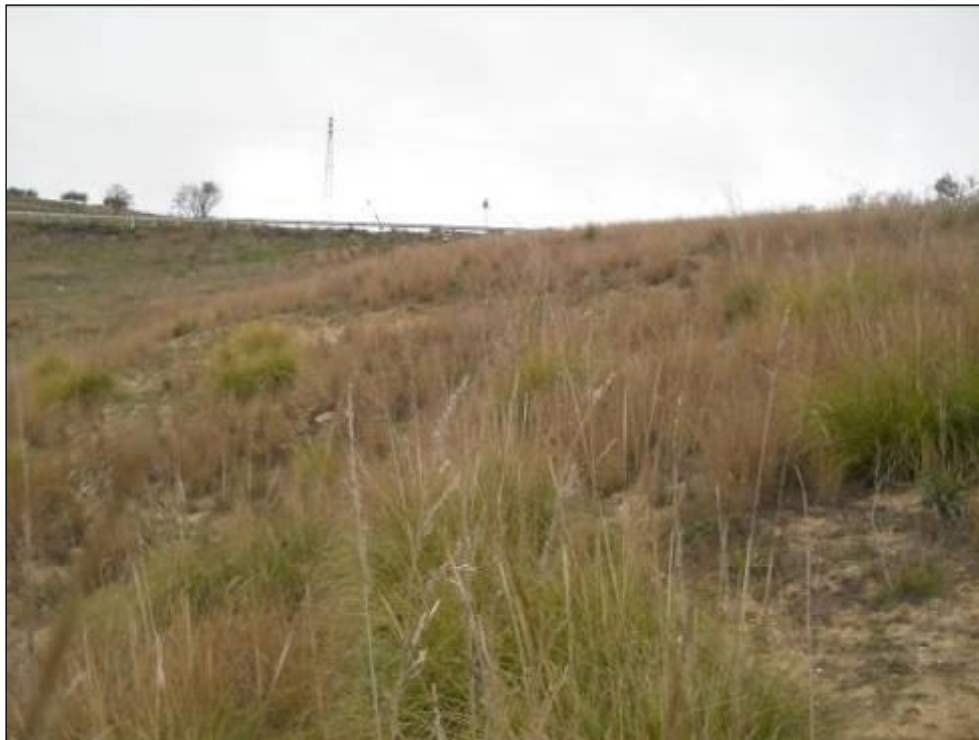
Foto F.3 – Ripresa fotografica del settore mediano quiescente dell'area in frana.

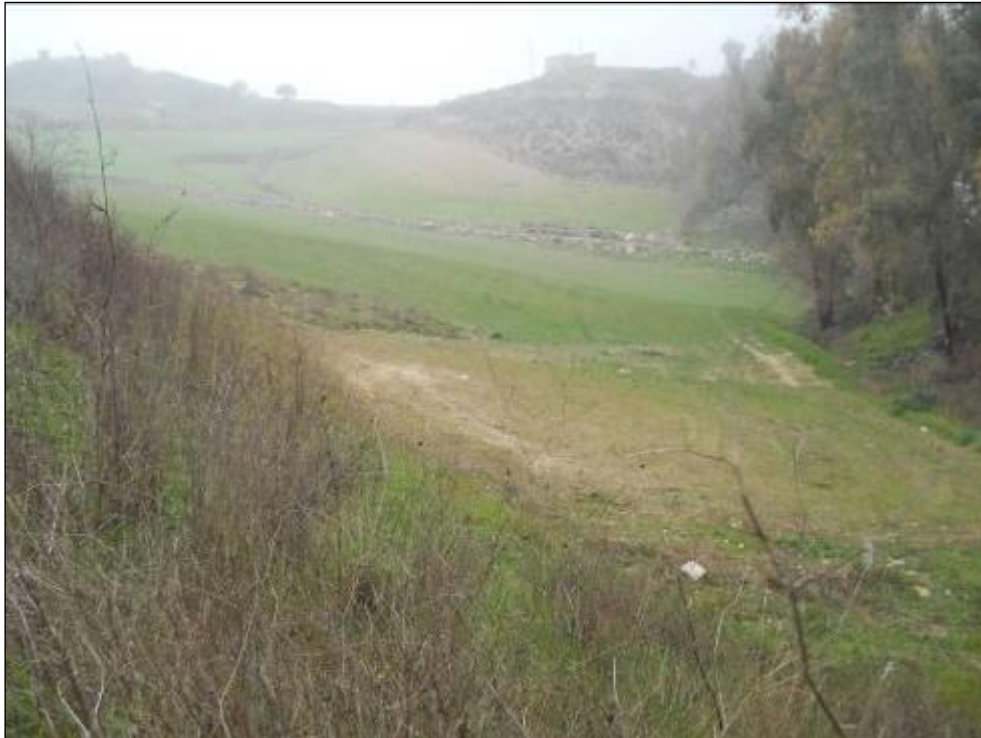
Foto G.1 – Panoramica del settore di Frana L4_1 situato a monte del tracciato esistente.

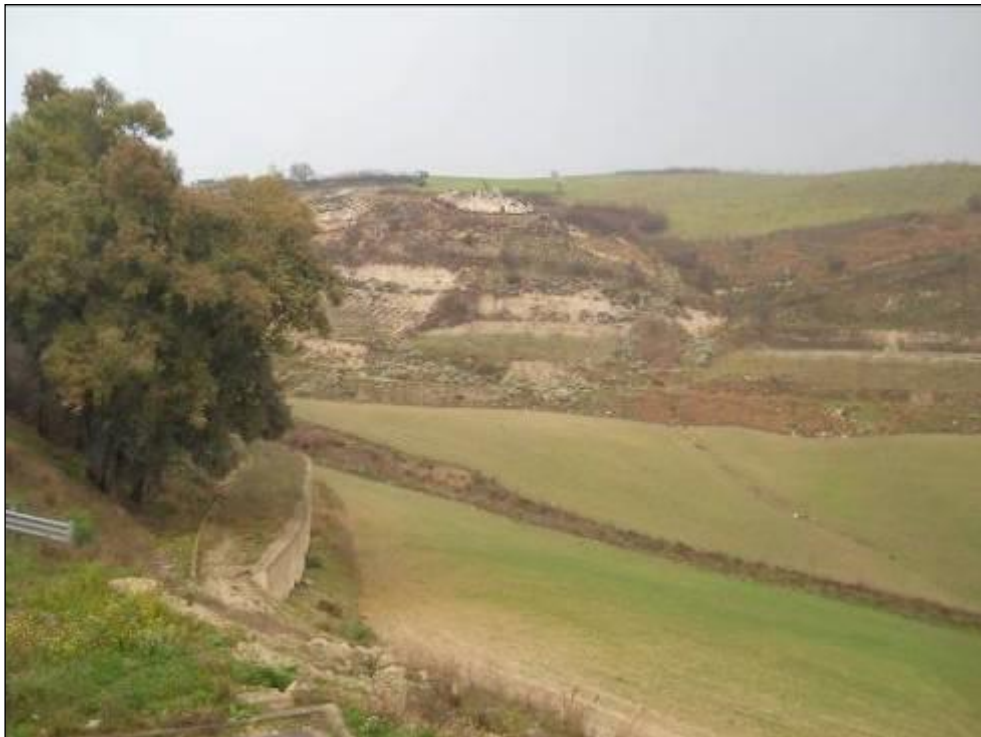
Foto G.2 – Panoramica del settore di Frana L4_1 situato a valle del tracciato esistente.

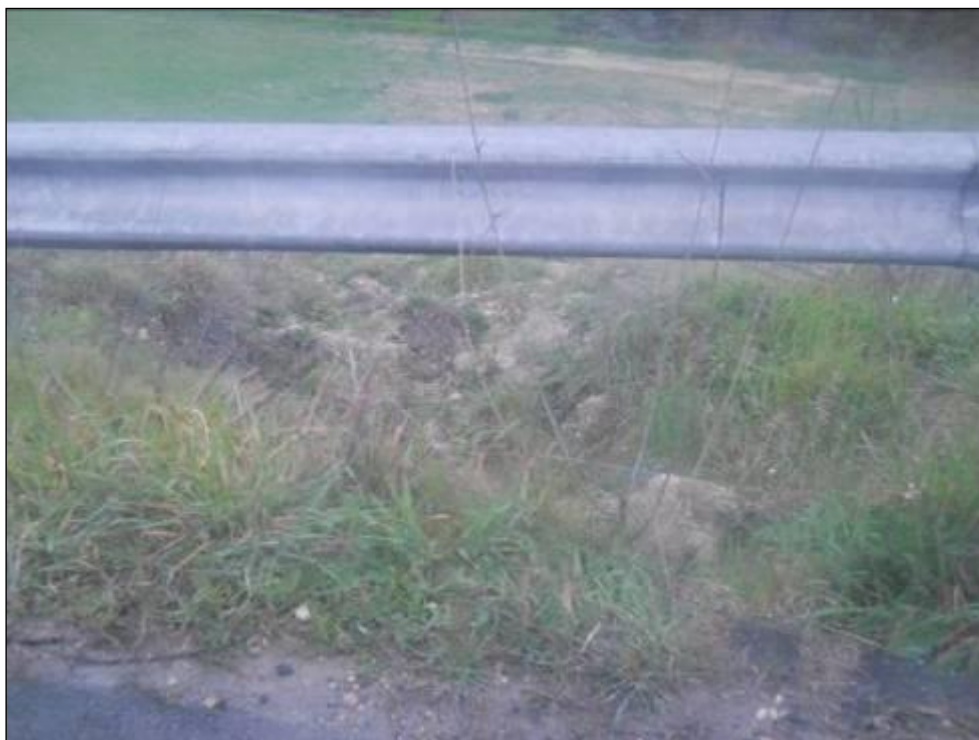
Foto G.3 – Solco di erosione in approfondimento situato nel settore di monte della Frana L4_1.

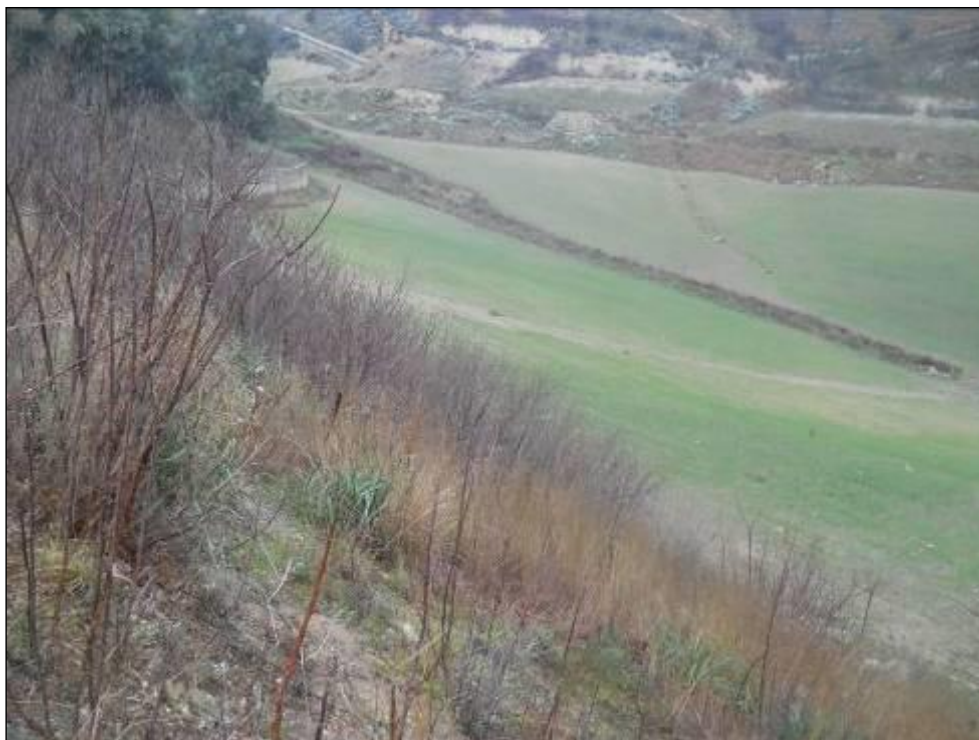
Foto G.4 – Residuo del franamento avvenuto nell'inverno 2010 (traccia chiara visibile sul versante erboso ortogonale al corso d'acqua visibile sullo sfondo) osservabile nel settore di valle della Frana L4_1.

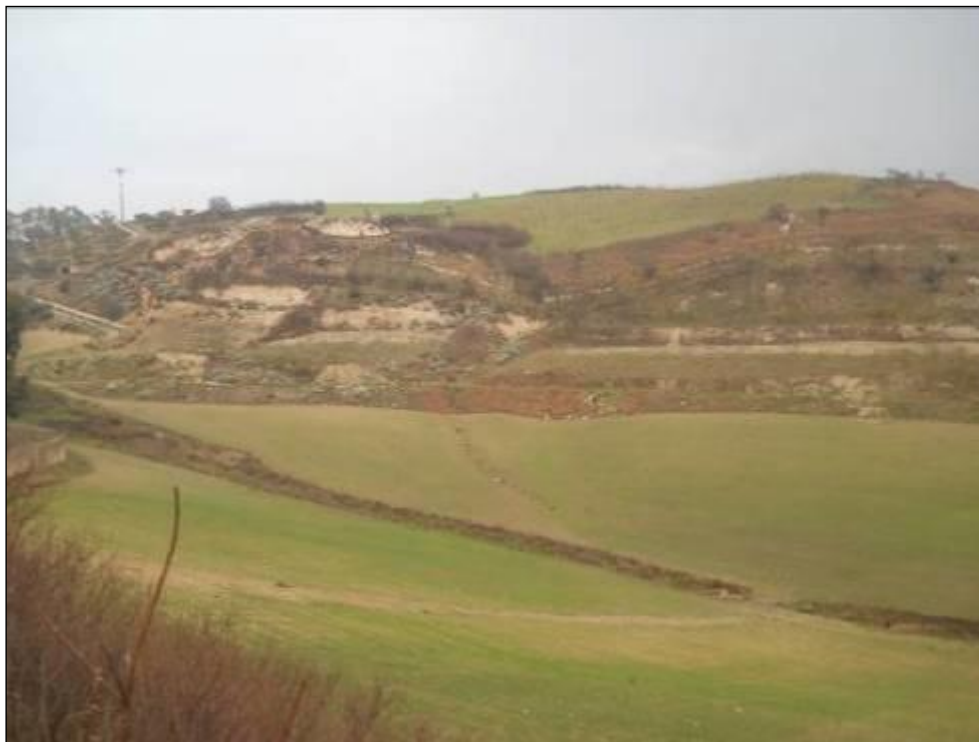
Foto H.1 – Panoramica del settore occidentale della Frana L4_2; il dissesto, il cui limite sommitale coincide con la fascia più chiara in cui affiorano le marne argillose del Tellaro, interessa tutta la fascia basale del rilievo.

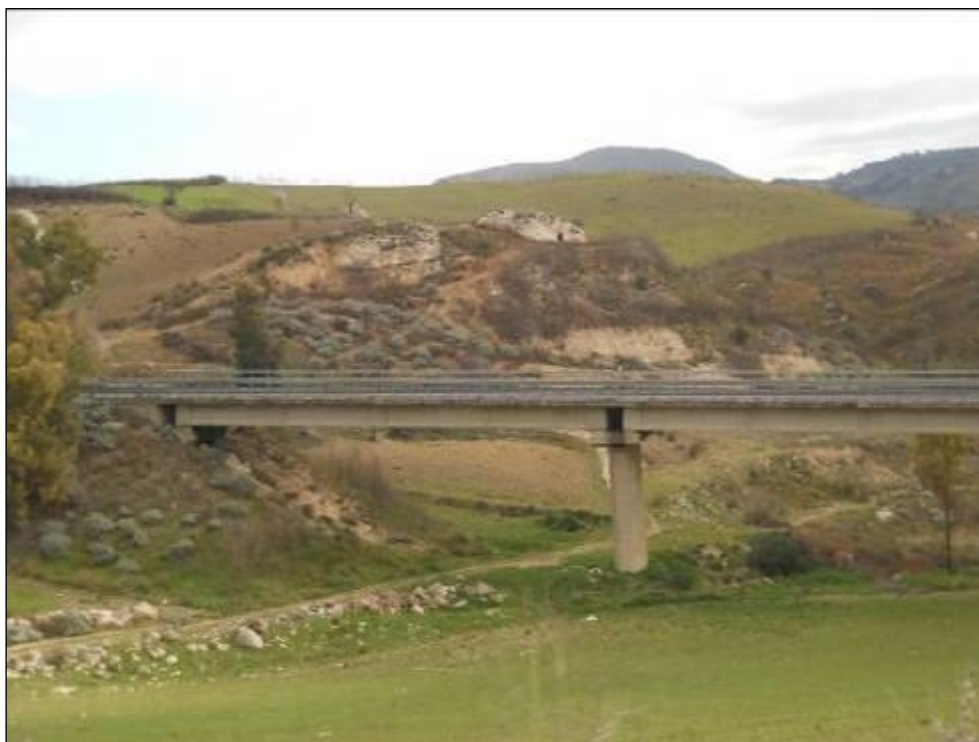
Foto H.2 – Ripresa fotografica della Frana L4_2 dalla zona di monte rispetto al viadotto esistente.

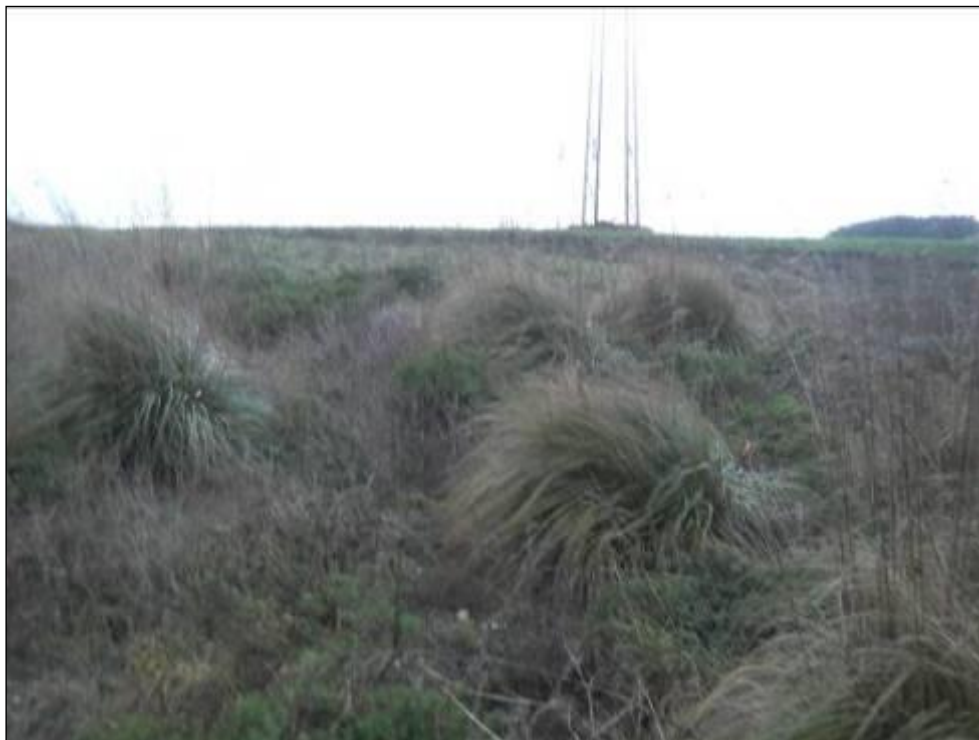
Foto I.1 – Vista dal basso, in direzione occidentale, della Frana L4_3.

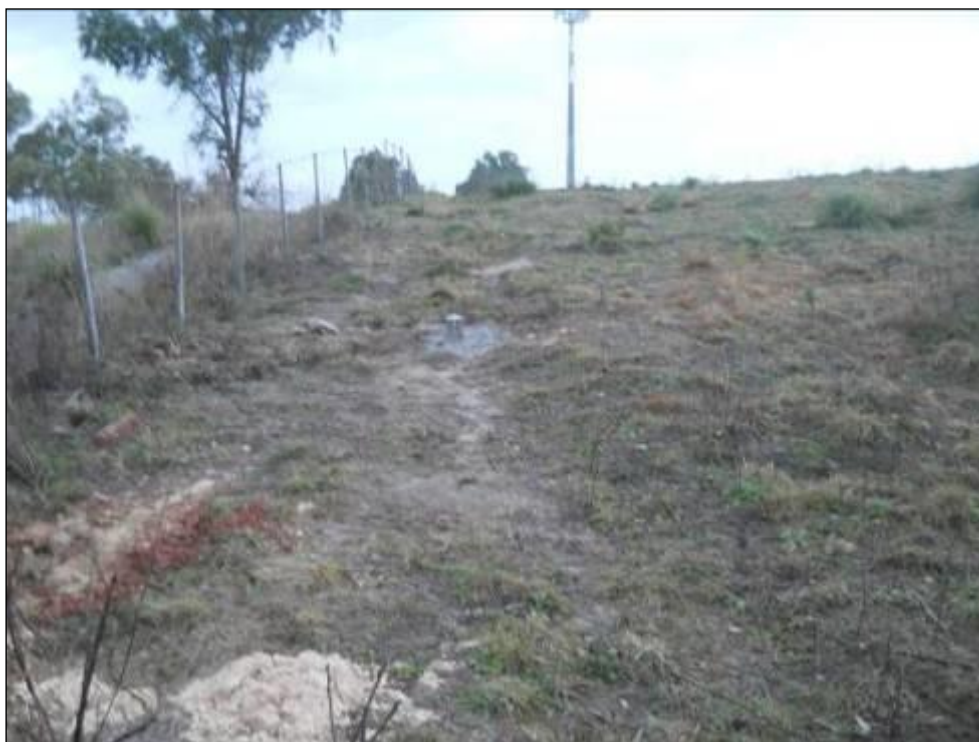
Foto I.2 – Vista della Frana L4_3 dal basso, in direzione sud-occidentale; visibile il chiusino del sondaggio S125d.

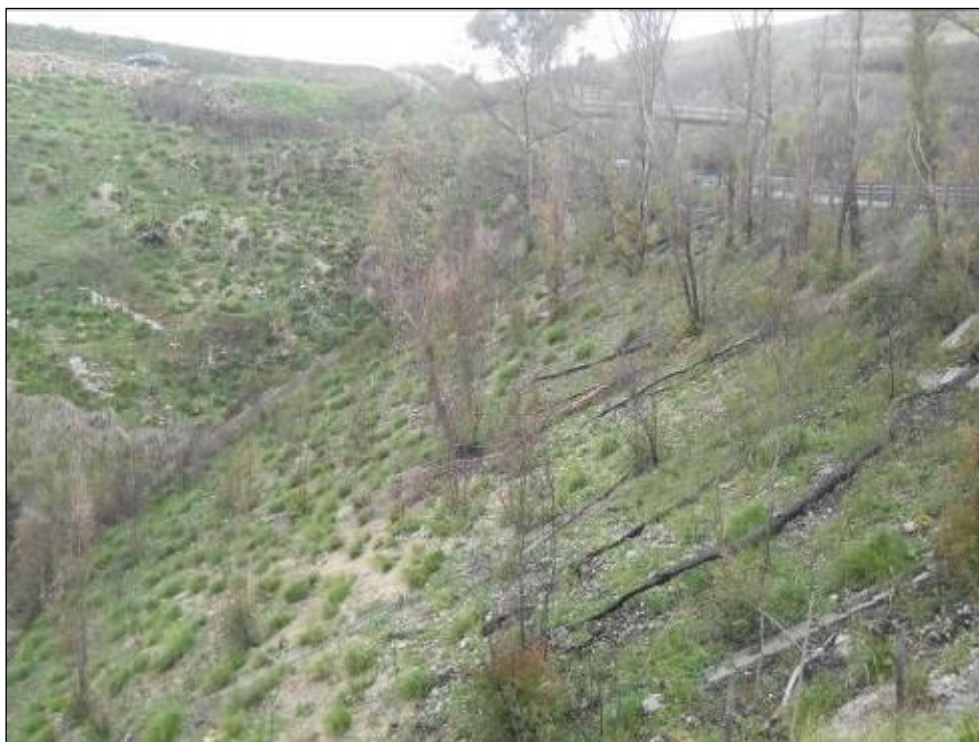
Foto J.1 – Panoramica della zona interessata dallo sviluppo della Frana L5_1.

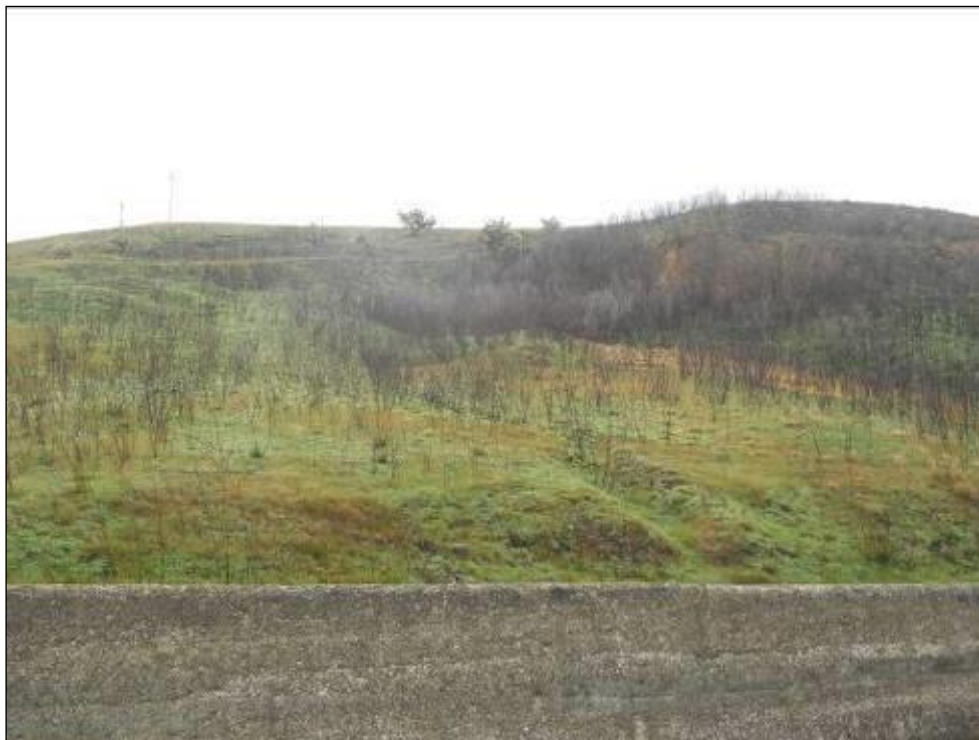
Foto K.1 – Panoramica della Frana L5_2 scattata dalla sede stradale esistente.

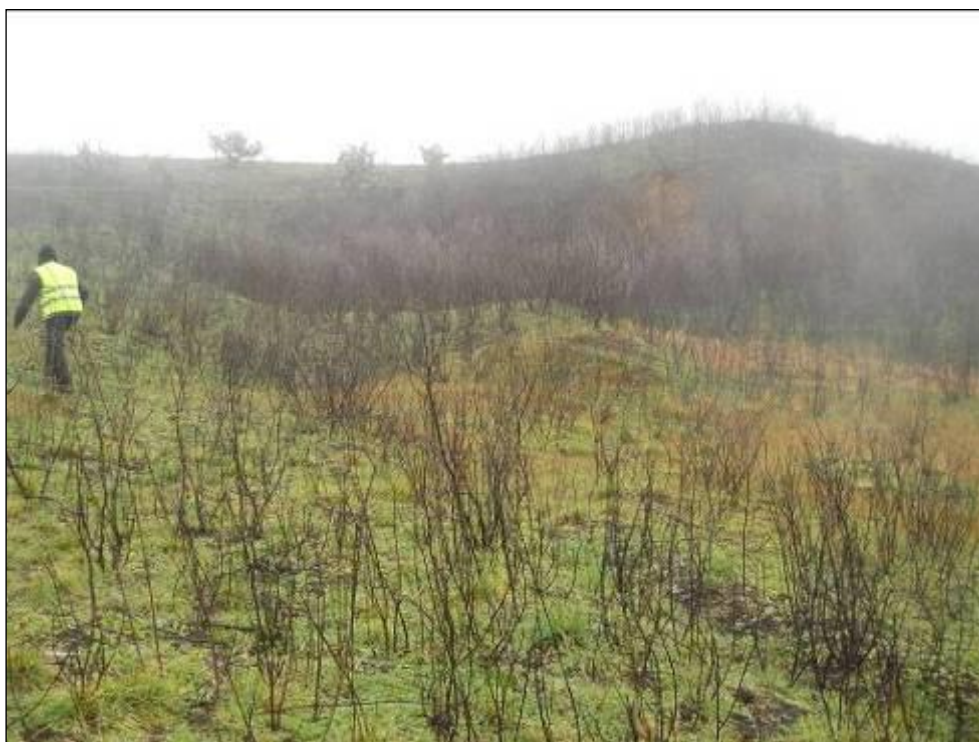
Foto K.2 – Settore di testata e nicchia di distacco del dissesto in esame.

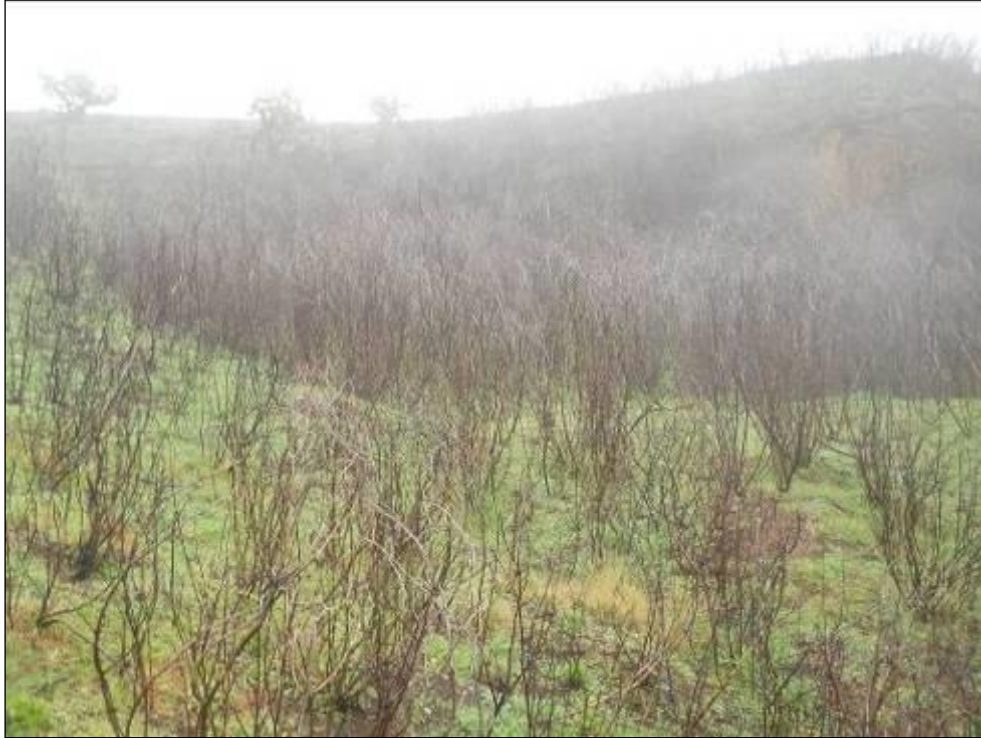
Foto K.3 – Terrazzo di frana rilevato nel settore sommitale del dissesto.

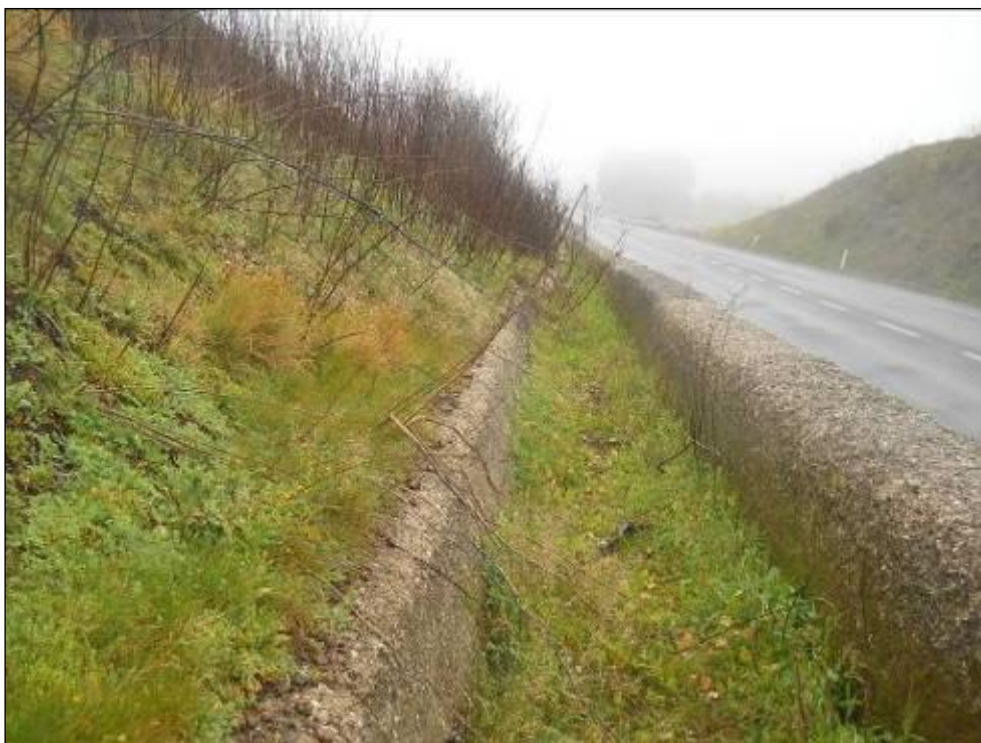
Foto K.4 – Fosso di guardia lesionato a causa della neoformazione di una piccola frana nell'ambito del cumulo della dissesto L5_2.

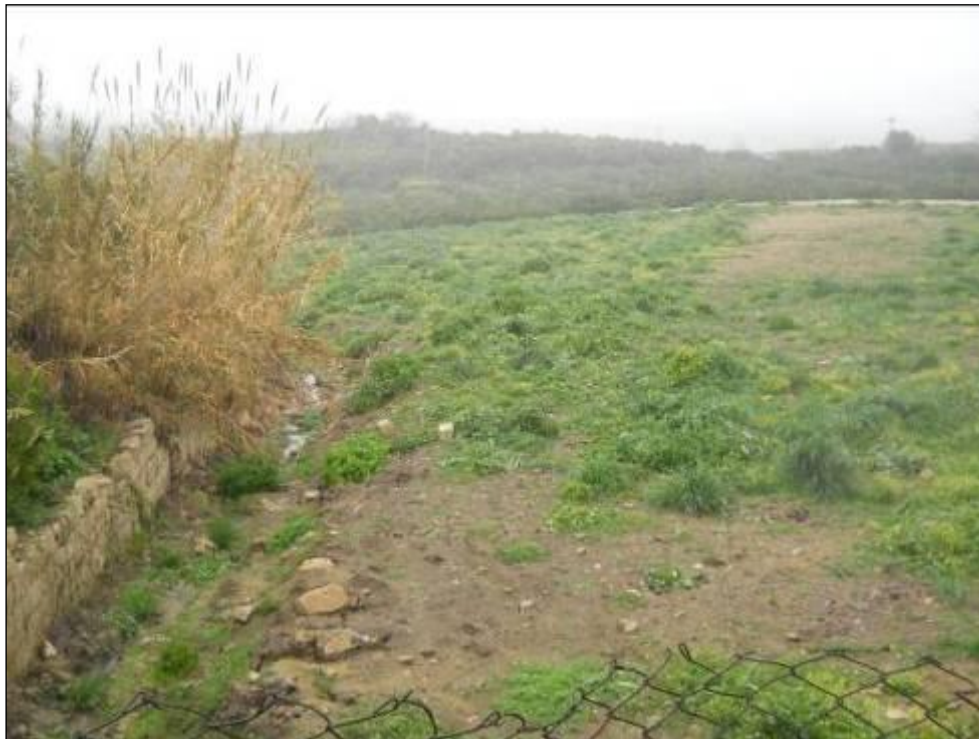
Foto L.1 – Panoramica, direzione nord, della Frana L7_1 ripresa dalla strada di svincolo per Francofonte.

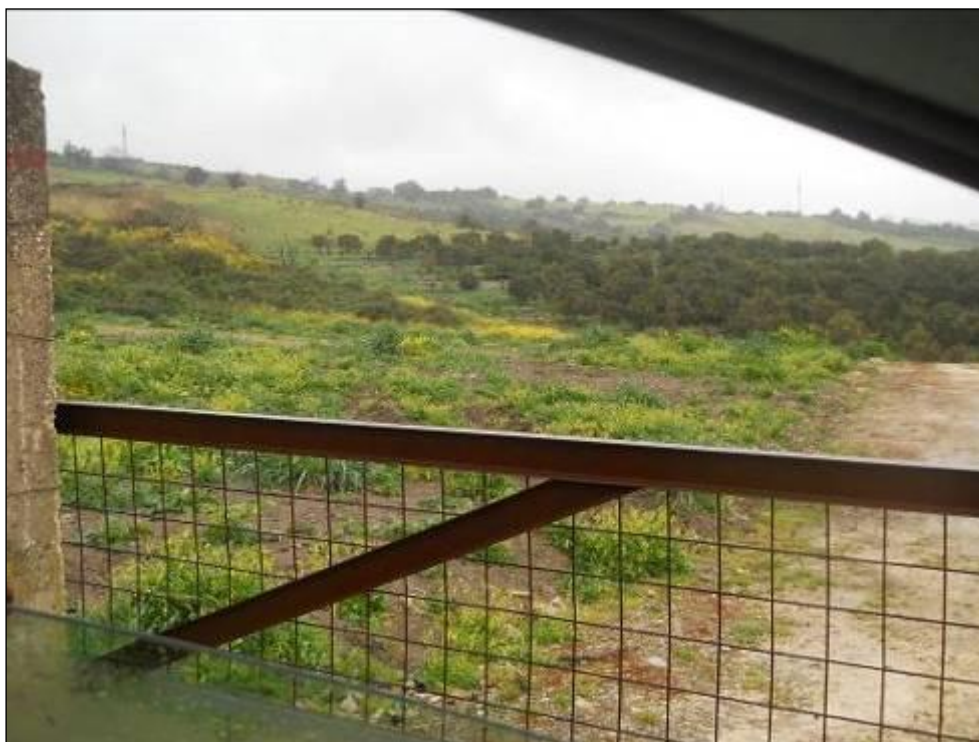
Foto L.2 – Panoramica, direzione ovest, della medesima frana.
