AMMODERNAMENTO A N° 4 CORSIE DELLA S.S. 514
"DI CHIARAMONTE" E DELLA S.S. 194 RAGUSANA
DALLO SVINCOLO CON LA S.S. 115 ALLO
SVINCOLO CON LA S.S. 114.

PROGETTO DEFINITIVO

PARTE GENERALE
GEOLOGIA E GEOTECNICA
Geologia
Allegato alla relazione geologica
Monografie delle frane censite

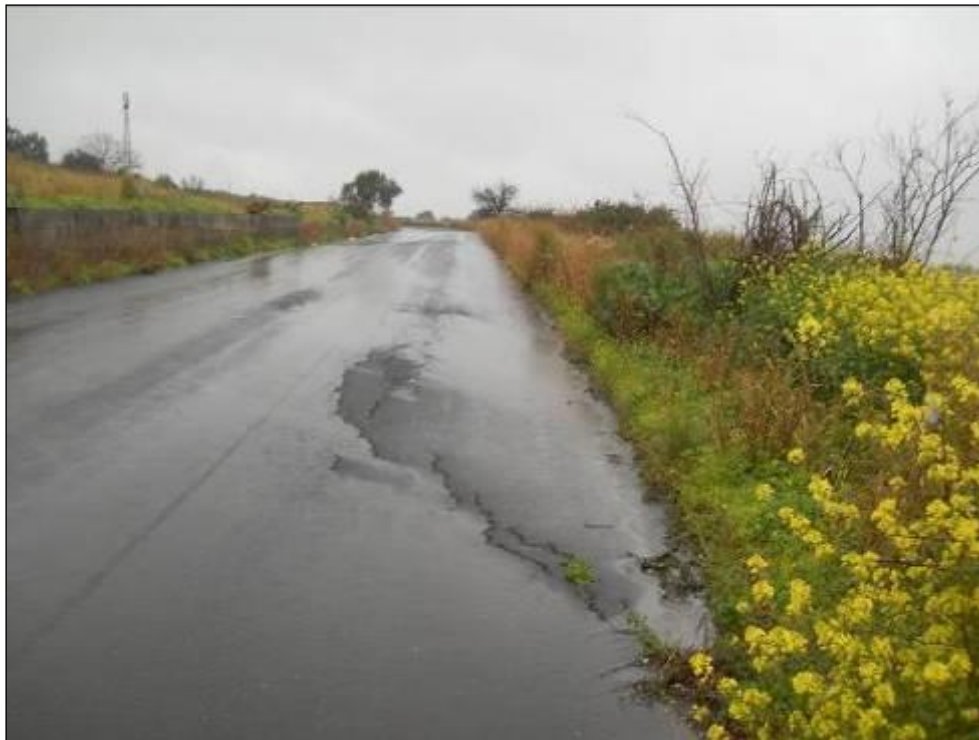
La frana si presenta in continuo lento movimento e mostra alcuni settori in marcata riattivazione legata alle condizioni di saturazione del corpo di frana e all'azione erosiva esercitata dalle acque dilavanti. In tali settori sono visibili estese lesioni che hanno danneggiato in più punti il manto stradale della strada di svincolo.

Foto L.3 – Vistose lesioni e deformazioni presenti sulla strada di svincolo citata.

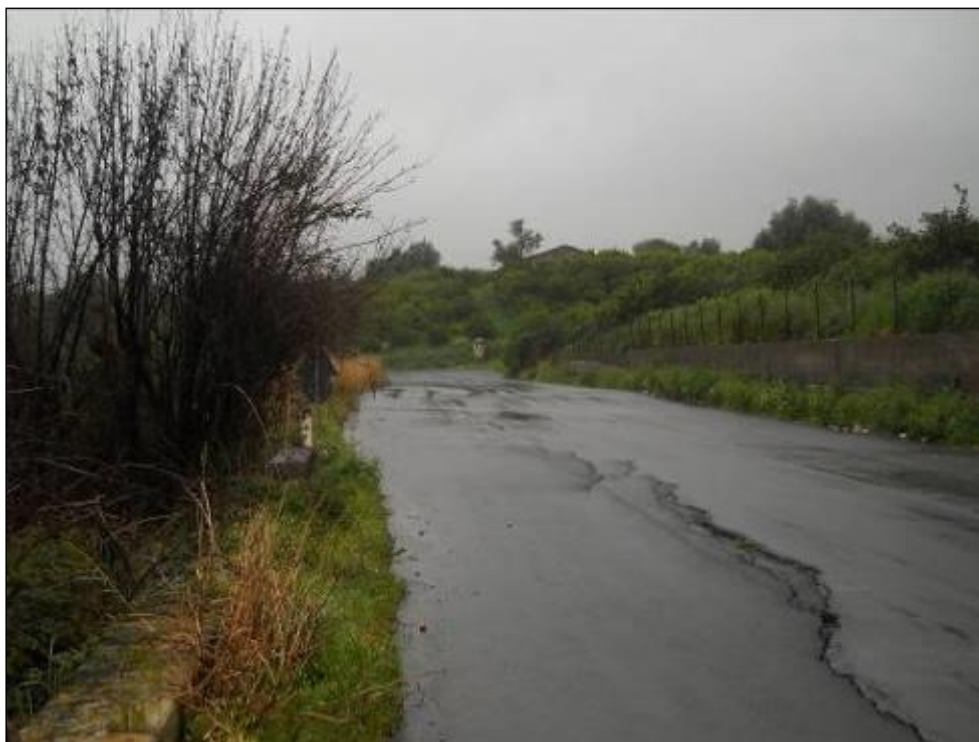
Foto L.4 – Evidenti deformazioni della medesima strada di svincolo.
