TRATTA A.V./A.C. TERZO VALICO DEI GIOVI
PROGETTO ESECUTIVO

Rapporto Annuale 2016 Monitoraggio Ambientale

Rapporto di Sintesi – Lotto 1

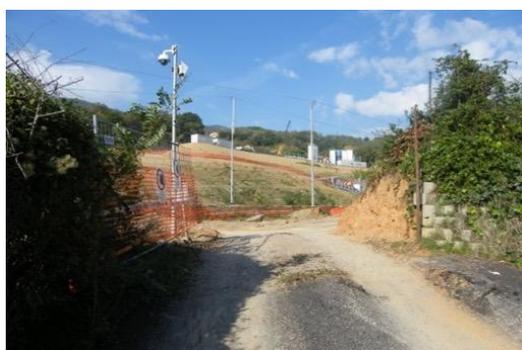
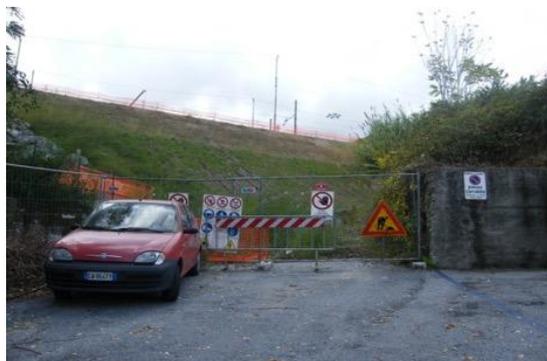
È da segnalare l'impossibilità di registrare i fotogrammi da PAE-GE-030_FT11 a PAE-GE-030_FT13, in quanto come possibile osservare dalle due foto seguenti (Foto 1 e Foto 2), gli unici passaggi disponibili al raggiungimento dei punti di ripresa sono stati chiusi.

Foro 1 e 2 – Viabilità interrotta
