**TRATTA A.V./A.C. TERZO VALICO DEI GIOVI
PROGETTO ESECUTIVO**

**Rapporto Annuale 2016
Monitoraggio Ambientale
Corso d'Opera
Stato fisico dei luoghi – Lotto 3**

COMMESSA	LOTTO	FASE	ENTE	TIPO DOC.	OPERA/DISCIPLINA	PROGR.	REV.
I G 5 1	0 0	E	C V	R O	I M 0 0 C 7	0 2 5	A

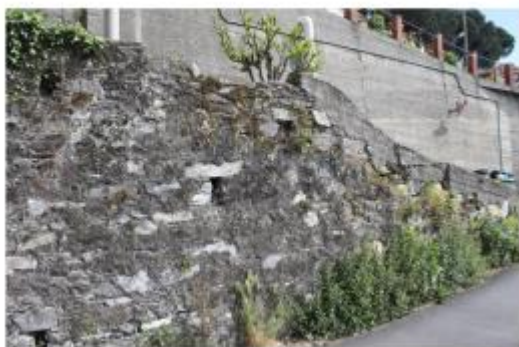
SX02

Muro di contenimento
Stato di manutenzione: P
Localizzazione di massima:
Y: 491003.82 m E X: 4922062.28 m N

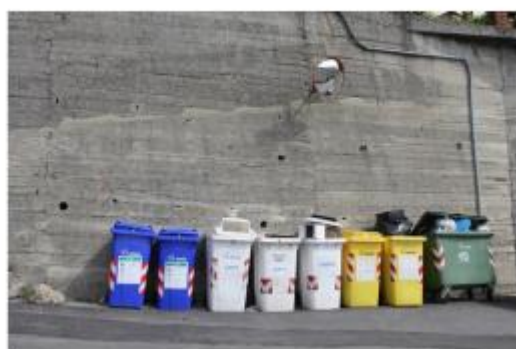
SX03

Muro di contenimento
Stato di manutenzione: D
Localizzazione di massima:
Y: 4922061.94 m N X: 491013.48 m E

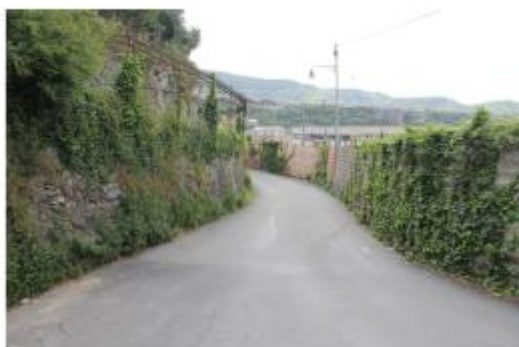
SX06

Vista generale 'Salita Ca dei Trenta'

Stato di manutenzione: P

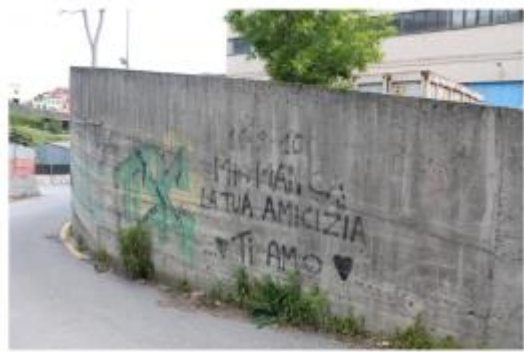
DX13

Muro di contenimento
 Stato di manutenzione: D
 Localizzazione di massima:
 Y: 4921961.51 m N

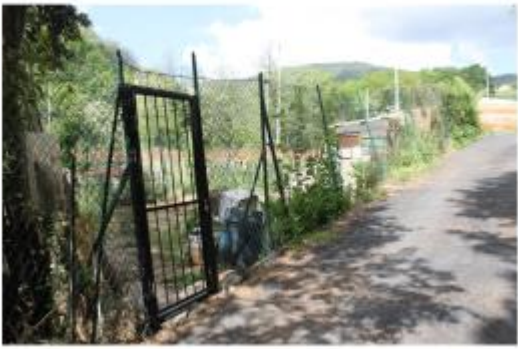
<p>(inizio quarto tratto) SX25</p>

<p>Margine stradale Stato di manutenzione: PE Localizzazione di massima: Y: 4921657.47 m N X: 491058.07 m E</p>	<p>DX25</p>

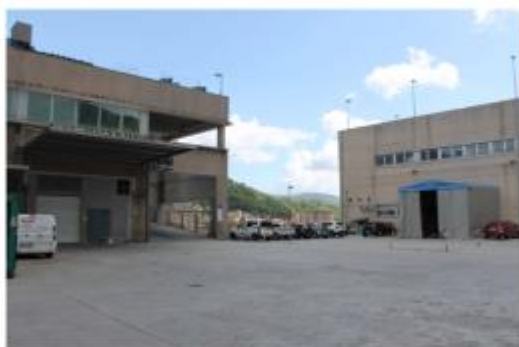
SX17

Area parcheggio
Stato di manutenzione: D
Localizzazione di massima:
Y: 4926230.18 m N

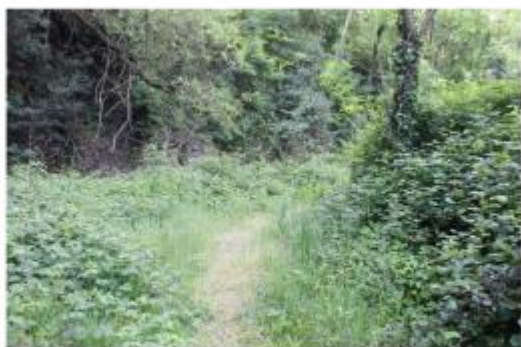
G05

Sentiero in terra
Stato di manutenzione: PE
Localizzazione di massima:
Lat. 44°27'26.07"N

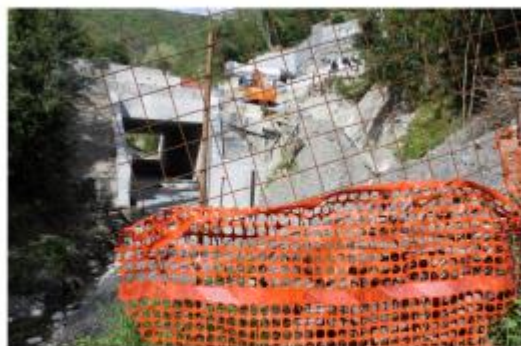
G07

Sentiero in cemento
Stato di manutenzione: PE
Localizzazione di massima:
Lat. 44°27'25.50"N

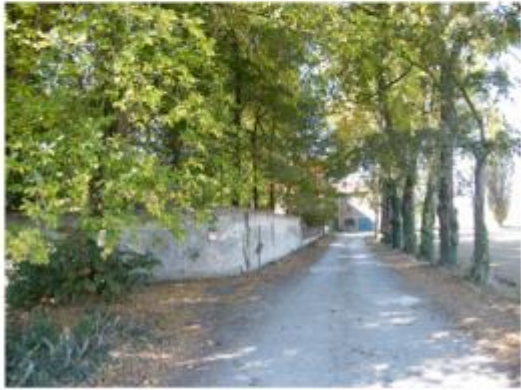
<p>Accesso residenza privata Stato di manutenzione: D Localizzazione di massima: Y: 468108.10 m N X: 4970090.13 m E</p>	<p style="text-align: center;">DX02</p>

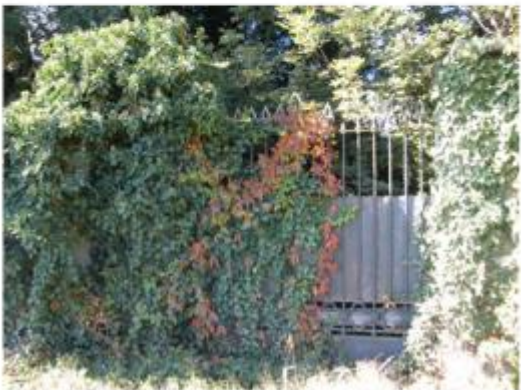
<p>Siepe / Cannello in ferro Stato di manutenzione: D/P Localizzazione di massima: Y: 468105.61 m N X: 4970056.01 m E</p>
<p style="text-align: center;">DX03</p>

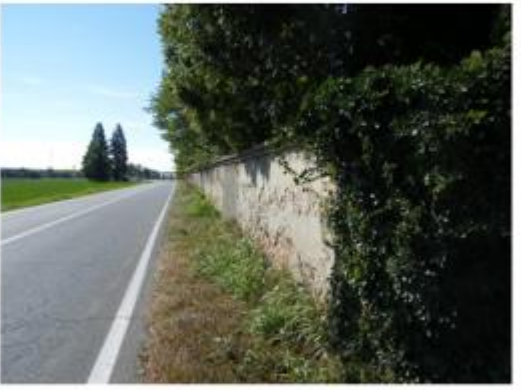
<p>Muro di recinzione Stato di manutenzione: P Localizzazione di massima: Y: 468105.61 m N X: 4970056.01 m E</p>	<p style="text-align: center;">DX03a</p>

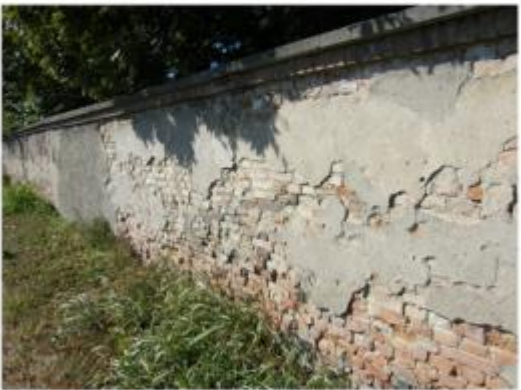
<p>Muro di recinzione Stato di manutenzione: P Localizzazione di massima: Y: 468105.61 m N X: 4970056.01 m E</p>

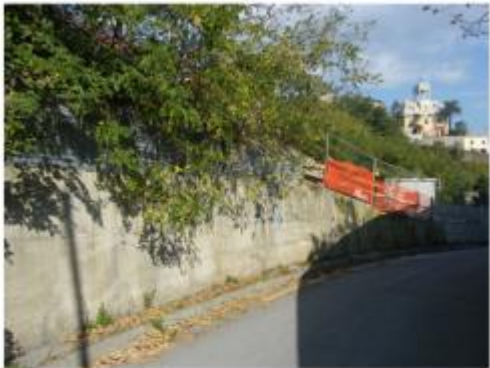
<p style="text-align: center;">SX13</p>

<p>Muro di contenimento Stato di manutenzione: D Localizzazione di massima: Y: 4921961.51 m N X: 491111.92 m E</p>	<p style="text-align: center;">DX13</p>

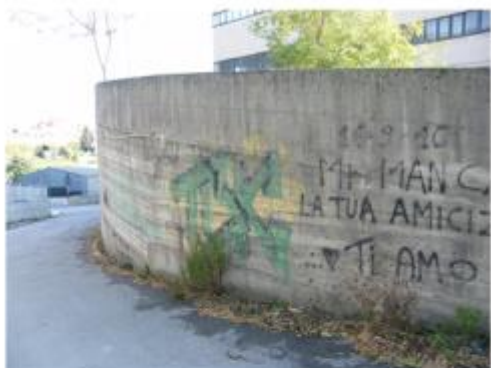
<p>Muro di contenimento Stato di manutenzione: D Localizzazione di massima: Y: 4921961.51 m N X: 491111.92 m E</p>
<p style="text-align: center;">G14</p>

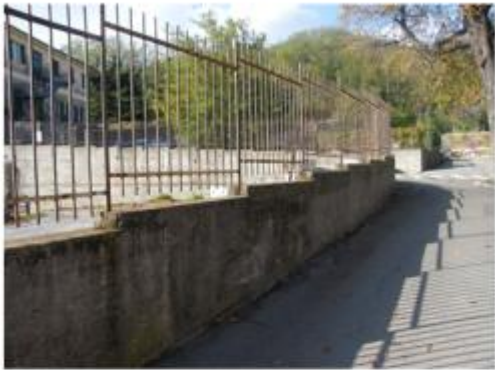
<p style="text-align: center;">SX36</p>

<p>Muro di cinta e margine stradale Stato di manutenzione: D Localizzazione di massima: Y: 4921520.43 m N X: 491142.98 m E</p>	<p style="text-align: center;">DX36</p>

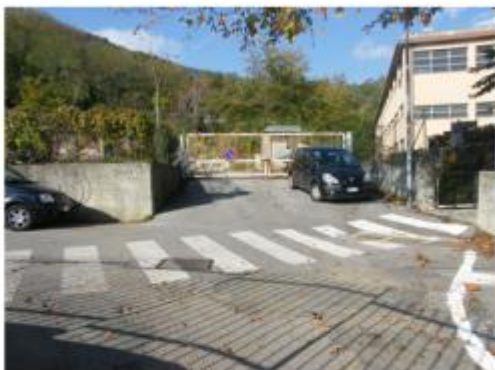
<p>Recinzione in rete metallica con muretto in C.A. Stato di manutenzione: D Localizzazione di massima: Y: 4921520.43 m N X: 491142.98 m E</p>
<p style="text-align: center;">G37</p>

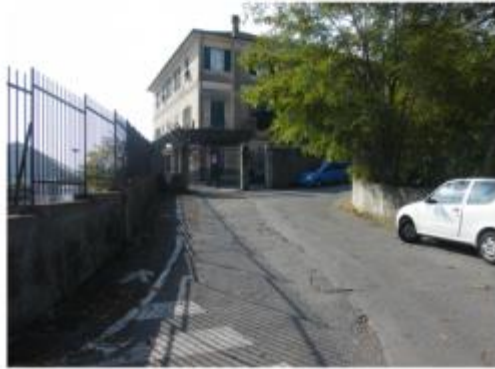
<p>Vista generale 'Via dei Molinussi' Stato di manutenzione: P Localizzazione di massima: Y: 4921521.25 m N X: 491134.79 m E</p>	<p style="text-align: center;">G38</p>

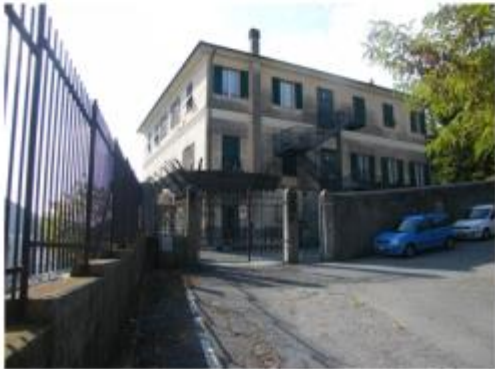
<p>Cancello, muro di cinta ed edificio scolastico Stato di manutenzione: P Localizzazione di massima: Y: 4921521.25 m N X: 491134.79 m E</p>
<p style="text-align: center;">SX38</p>

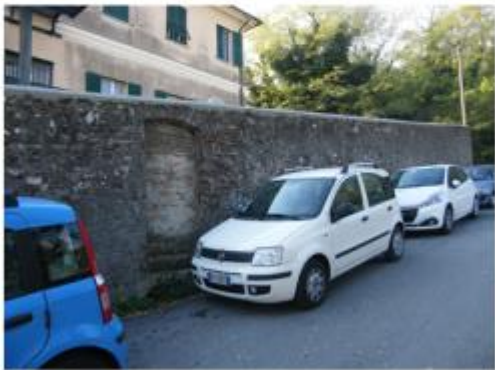
<p>Muro di cinta Stato di manutenzione: D Localizzazione di massima: Y: 4921502.13 m N X: 491121.41 m E</p>	<p style="text-align: center;">DX38</p>

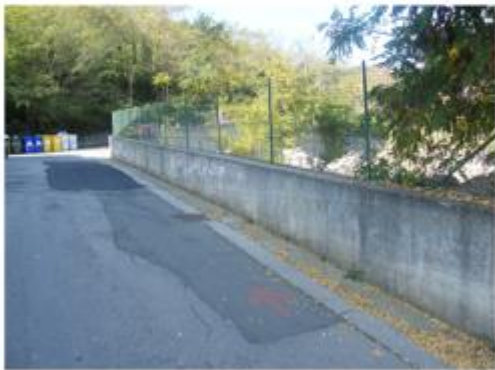
<p>Muro di cinta e margine stradale Stato di manutenzione: D / P Localizzazione di massima: Y: 4921502.13 m N X: 491121.41 m E</p>

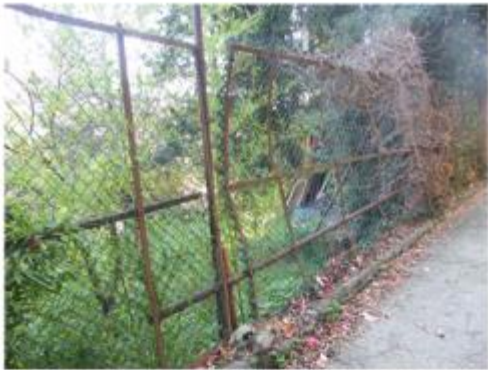
<p style="text-align: center;">SX06</p>

<p>Recinzione metallica Stato di manutenzione: C Localizzazione di massima: Y: 4926335.76 m N X: 491921.17 m E</p>	<p style="text-align: center;">DX06</p>
