- PERIZIA DI VARIANTE N.1 -

MODIFICA TECNICA N. 109

Prolungamento sottovia esistente al km 27+675.69 (sx)
MT n.109 - Relazione tecnica e descrittiva

OGGETTO: Proposta di intervento Sottovia ST08, km 27+675

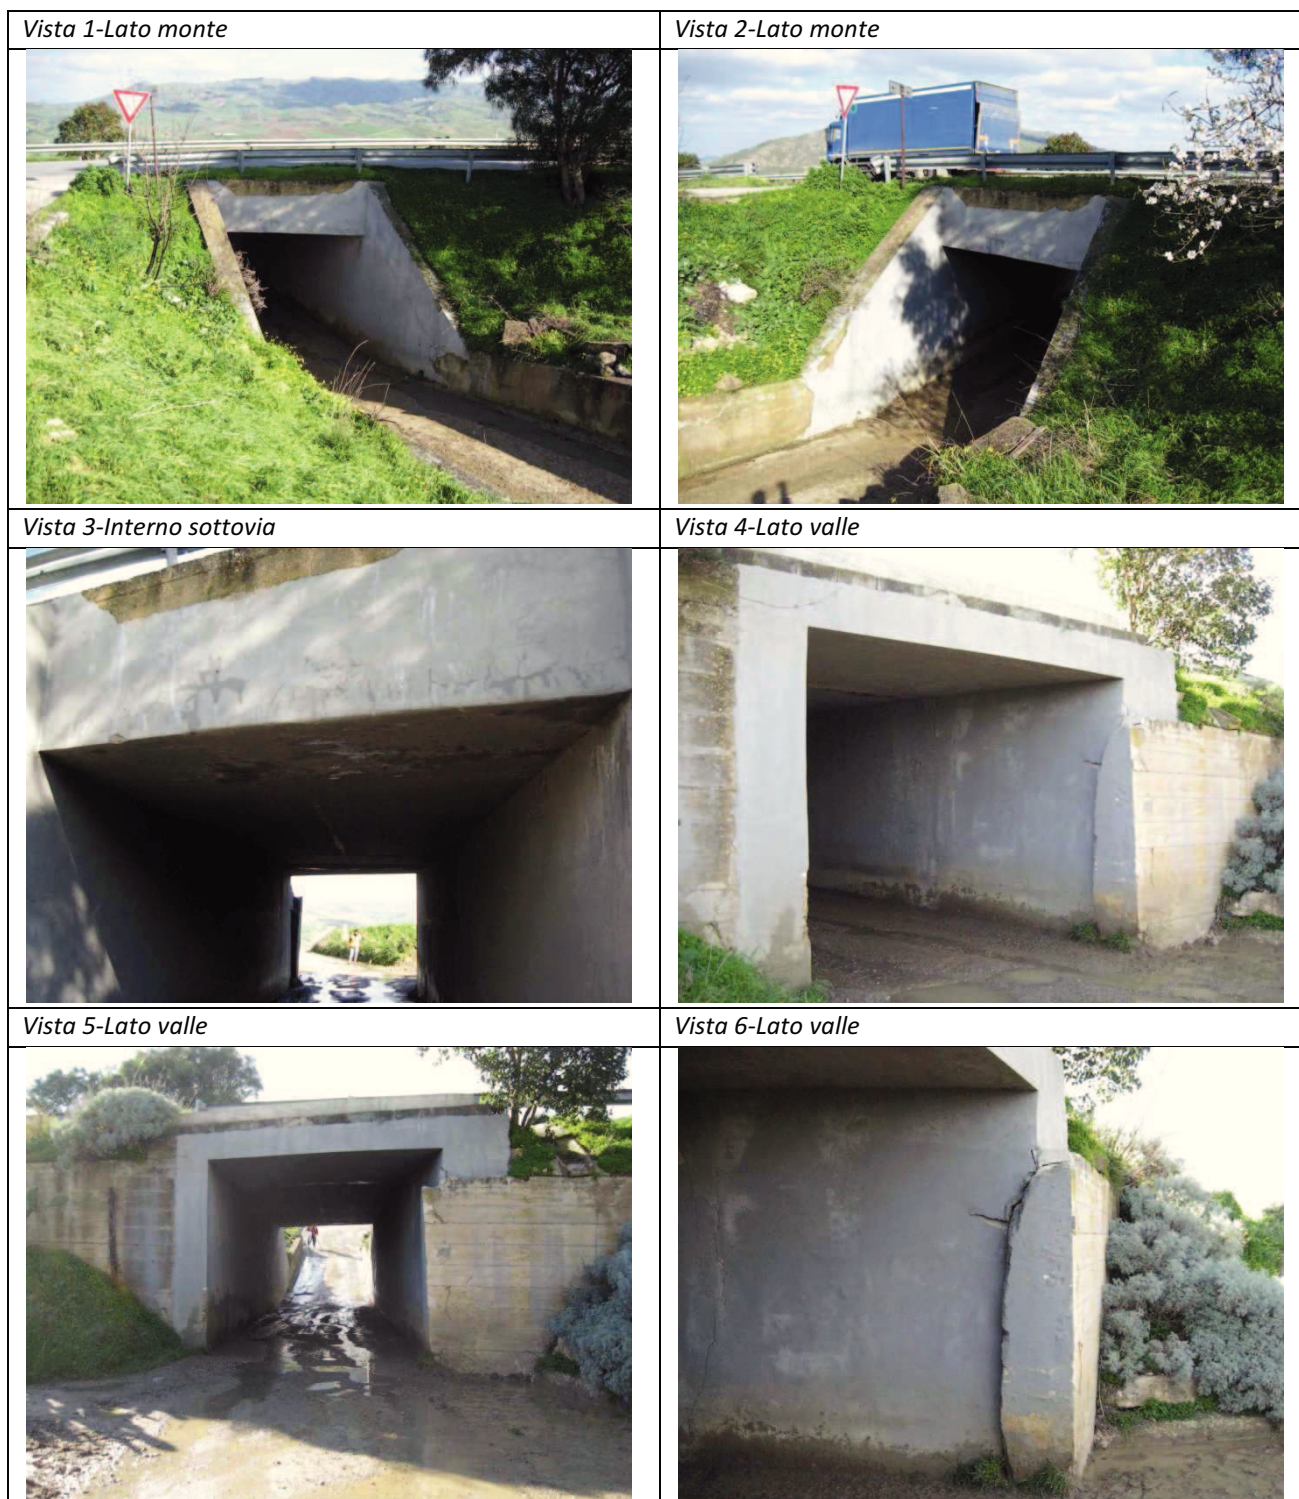
Figura 2 - VISTE FOTOGRAFICHE GENNAIO 2010

Gli scatti datati 2010, e i contestuali sopralluoghi effettuati, denotavano segni di un ammaloramento generalizzato, seppur di modesta severità, che, fatto salvo per un principio di distacco in corrispondenza del muro d'ala di valle, lato DX (rif. vista n.6), avevano orientato la progettazione definitiva verso la conferma degli indirizzi espressi dal progetto preliminare, prevedendo, pertanto, la realizzazione ex-novo del solo prolungamento di progetto, sotto la carreggiata direzione Agrigento, ed interventi di solo adeguamento e restauro conservativo per il manufatto esistente sulla futura carreggiata in direzione Palermo. Di seguito vengono sinteticamente riepilogati tali interventi:

- Idrodemolizione mirata delle zone ammalorate delle strutture;
- Ripristino del calcestruzzo ed integrazione del copriferro;
- Sistemazione ed integrazione delle barre di armatura;
- Trattamento protettivo delle superfici in calcestruzzo;
- eventuale rifacimento del solo muro andatore lato valle.

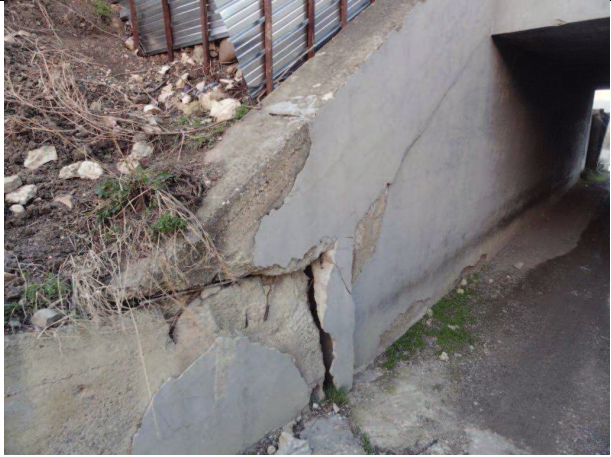
<p><i>Vista 1 – Lesione muro andatore - Lato prolung. SX</i></p>

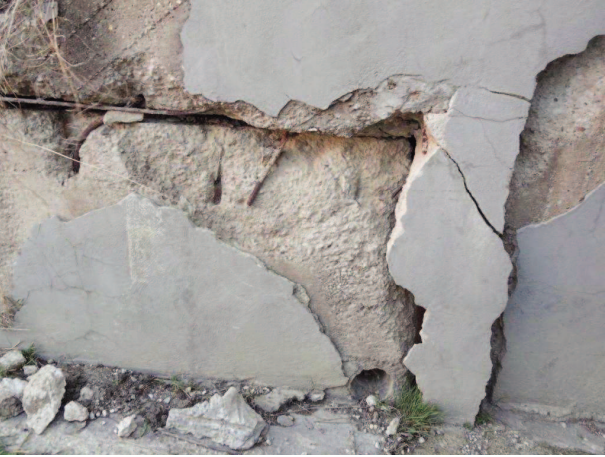
<p><i>Vista 1 – Lesione muro andatore - Lato prolung. SX</i></p>

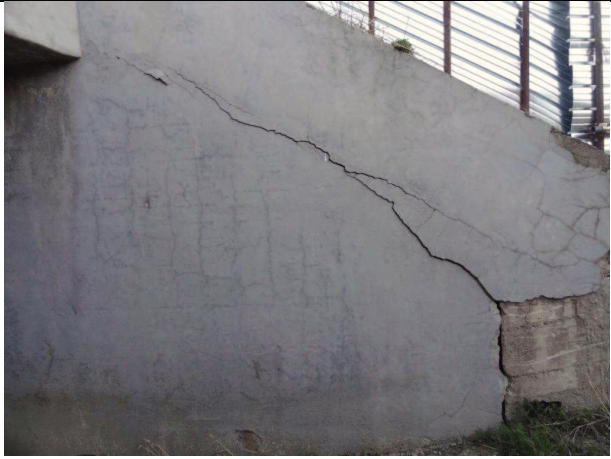
<p><i>Vista 3 – Lesione diagonale muro andatore Lato prolung. DX</i></p>	<p><i>Vista 4 – Lesione diagonale muro andatore Lato prolung. DX</i></p>

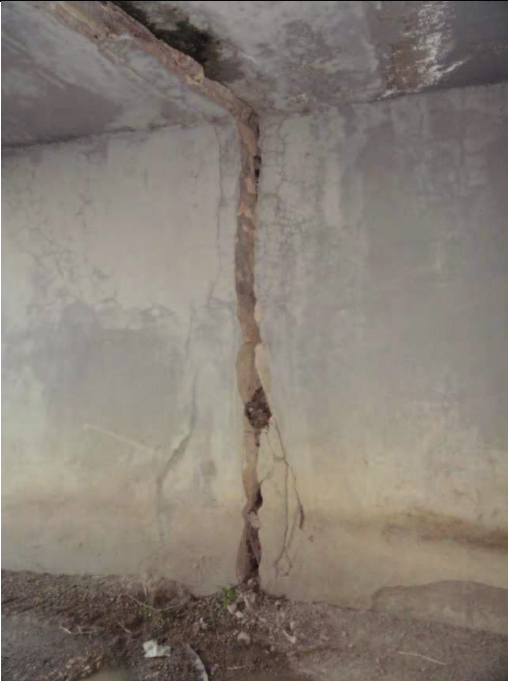
<p><i>Vista 5 – Lesione isolata verticale interna al sottovia</i></p>	<p><i>Vista 6 – Lesione isolata verticale interna al sottovia</i></p>
