PA17/08

- PERIZIA DI VARIANTE N.1 -

OPERE DI SOSTEGNO - VIABILITA' SECONDARIA VS29 - Lotto 2a OS106 - Paratia pali sx da pk. 0+925 a pk. 0+985 Relazione Geologica

OS 106 –Paratia di sostegno sp 55 bis - Relazione Geologica

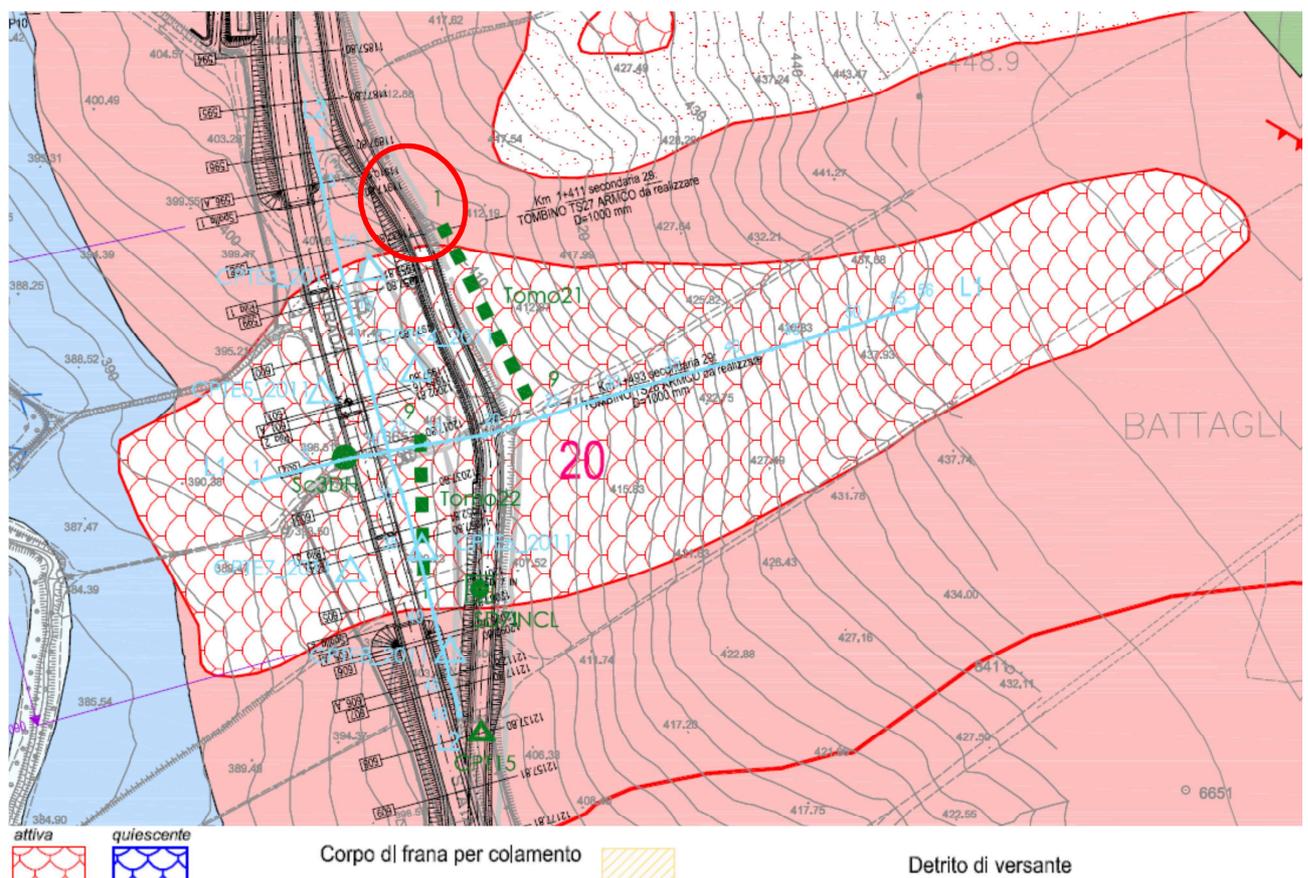
Il tratto di strada in cui si è verificato il cedimento descritto in premessa, in situazione di parte inferiore di versante a pendenza media (20% circa), in fregio ad una frana per colamento attiva (Fig. 3).

Il versante attraversato dalla SP55 è interessato, oltre alla suddetta frana (direttamente intercettata dalla strada), da altri movimenti franosi attivi, anche piuttosto estesi, e da aree a dissesto generalizzato/franosità diffusa anch'essi attivi. Ne consegue che il versante a livello generale, non è esente da criticità geomorfologiche. Come già detto, il dissesto interessa la viabilità grosso modo tra le progressive km0+934,25 e km0+986,40 e, più precisamente, si manifesta in modo visibile tra le progressive km0+934,25 e km0+970,00. Il tratto di strada interessato dal cedimento del piano viabile non ricade, allo stato attuale, nell'ambito della frana attiva. In questo senso si fa presente che il limite morfologico di un dissesto, soprattutto se attivo, non deve essere considerato come un limite geometrico che definisce una separazione netta tra un'area stabile ed una instabile. Si tratta di un limite morfologico che individua un'area in cui sono evidenti situazioni attive (o inattive/quiescenti) da un'area in cui non vi sono evidenze **morfologiche** di dissesti. In corrispondenza del limite morfologico sono possibili fenomeni, anche localizzati, legati al movimento principale. In fregio al dissesto, in corrispondenza del limite morfologico con la zona in frana attiva, è presente un tombino nel quale recapitano le acque di versante (di origine meteorica) raccolte dal fosso di guardia a monte della strada e quelle provenienti da una linea di deflusso che corre lungo la linea di massima pendenza del versante.

Fig. 3. Carta Geomorfologica. Estratto da elaborato PEGEP026_31_4137 – Carta geomorfologica di PEA.

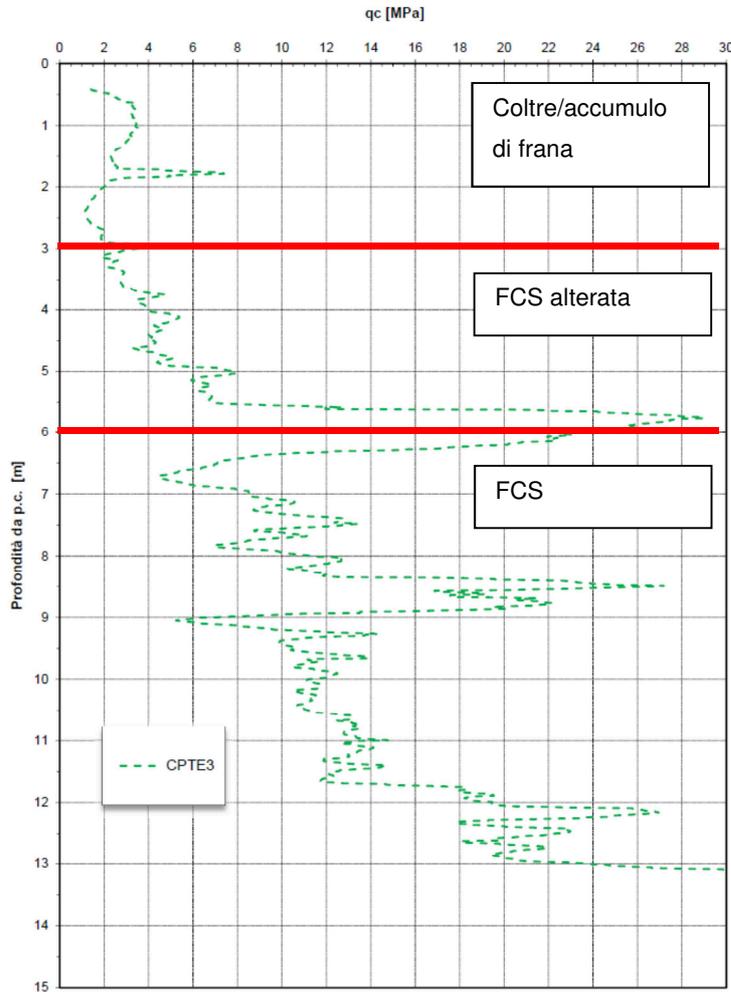
Il grafico qc/profondità della prova CPTE3_2011 (Fig. 7), più vicina al tratto di strada in dissesto e realizzata anch'essa nel corpo di frana, sia pure in posizione marginale, concorda con i dati stratigrafici del sondaggio e mostra la presenza di uno spessore di circa 3m di copertura caratterizzata da valori di qc compresi tra 1 e 3MPa; tali valori di qc non sono propriamente bassi ma si discostano sensibilmente dal trend dei materiali presenti oltre i 3m dal piano campagna. Il grafico mostra inoltre la presenza, fino a circa 6m, di materiale nel quale la resistenza alla punta aumenta progressivamente con la profondità; tale materiale può essere attribuito alla formazione in posto in facies di alterazione. Oltre i 6m i valori di qc aumentano sensibilmente fino al rifiuto strumentale avvenuto a 13m da p.c..

Fig. 7. Grafico qc/profondità della prova CPT3_2011

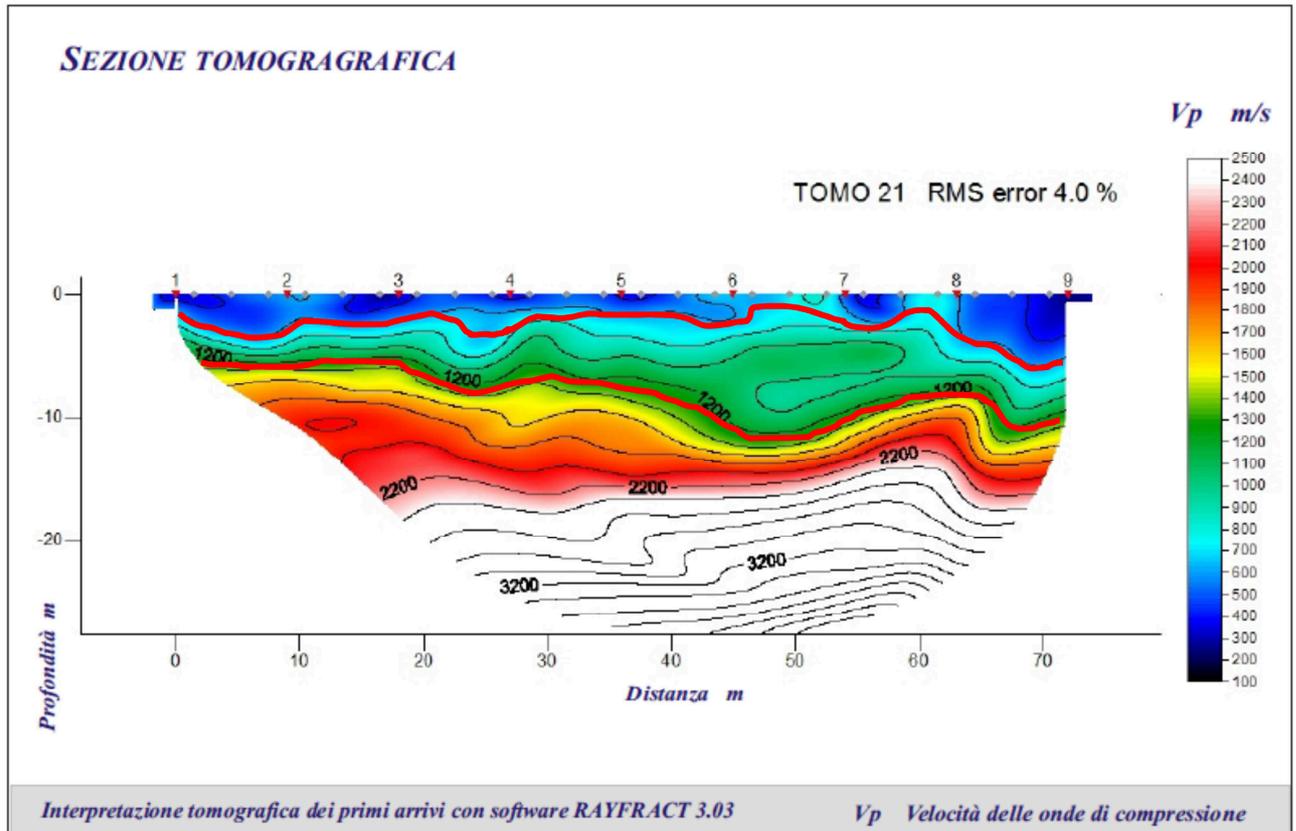
Le sezione sismica tomografica in onde P TOMO21 (Fig. 8) conferma quanto rilevato in termini stratigrafici e di resistenza alla punta. Nel tratto di sezione sismica proiettabile sul tratto di strada in dissesto la sezione mostra la presenza di uno spessore di circa 3m di materiale di coltre non propriamente allentata (V_p compresa tra 400 e 600m/s) seguita da circa 3m di materiale con V_p compreso tra 700 e 1300m/s attribuibile al substrato in facies di alterazione. Segue infine il substrato con $V_p > 1500$ m/s.

Fig. 8. Sezione sismica tomografica TOMO21. In rosso sono marcati i passaggi tra la coltre e il substrato alterato e tra questo e il substrato non alterato

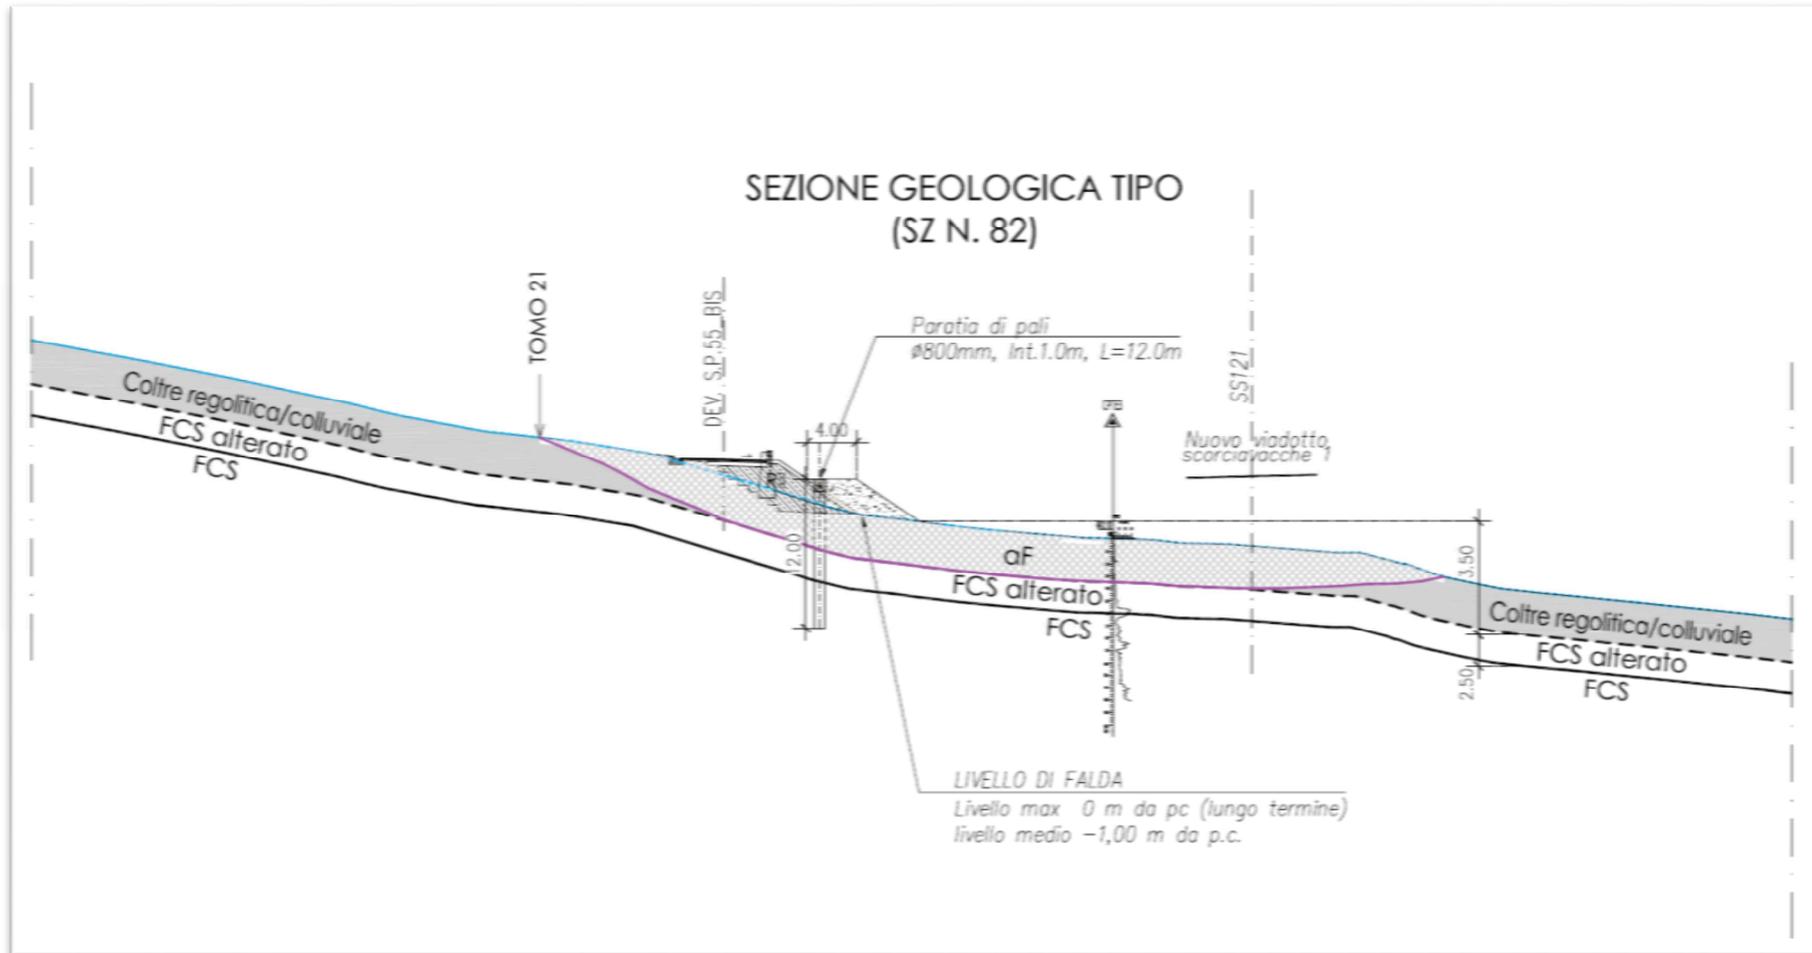
Fig. 9. Sezione geologica di riferimento

Da quanto sopra deriva il modello stratigrafico che può essere adottato per il tratto di versante in studio; in figura 9 è rappresentata a titolo cautelativo una sezione geologica critica, ovvero passante per l'area in frana, seppure il cedimento del piano viabile risulti posizionato all'esterno di tale area. Si è dunque preferito fare riferimento alla sezione di progetto n. 82, sezione ricadente nell'area in frana, per la ricostruzione stratigrafica, ciò evidentemente a vantaggio di sicurezza, tenuto conto del contesto di fragilità geomorfologica che contraddistingue il versante in esame.

Profondità m da p.c.	Litologia	Formazione
0,00-3,00	sabbie fini limose e limo argilloso plastico	aF/coltre superficiale
3,00-6,00	argille limose e argille limoso-sabbiose da plastiche a poco plastiche a tratti mediamente consolidate	FCS alterata
6,00-15,00	argille limose consolidate con livelletti millimetrici sabbiosi	FCS

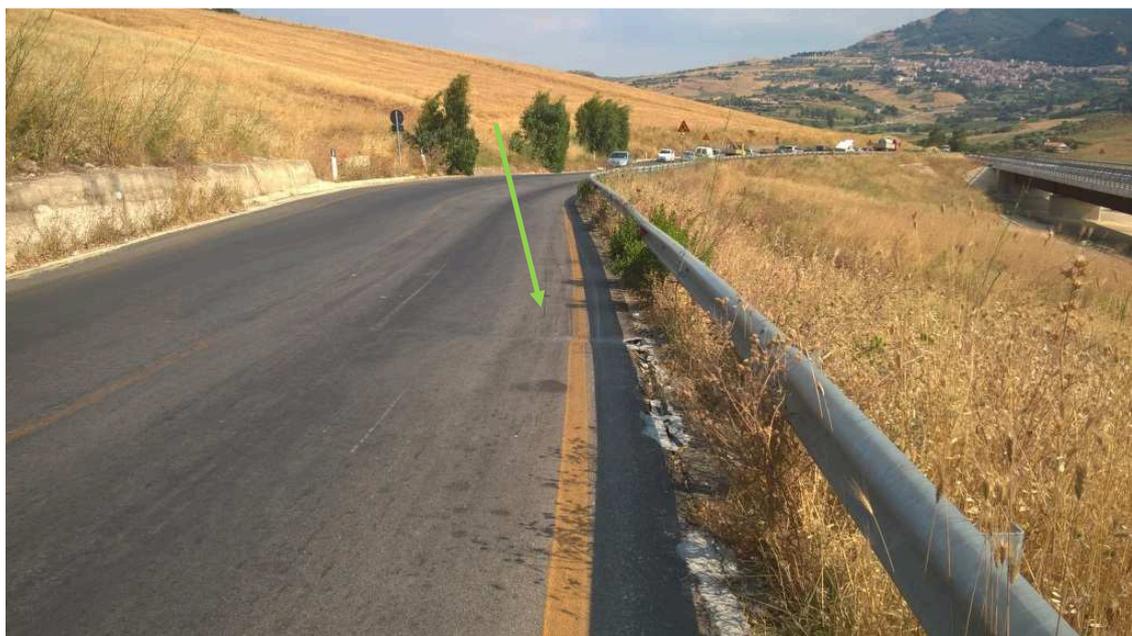
Il cinematismo nel tratto di SP55bis compreso tra le progressive km 0+934,25 e km 0+986,40 si è manifestato con l'abbassamento del piano viabile lato valle ed il cinematismo del muretto lato monte (Figg. 10-11).

- in generale la SP55bis attraversa un versante che presenta molte situazioni di dissesto attive e dunque si inserisce in un contesto geomorfologico fragile;
- il tratto in cui si è manifestato il cedimento del piano viabile si trova in prossimità dell'area mappata in frana per colamento attiva in PEA
- aumento considerevole dei volumi di traffico, soprattutto pesante, agenti sulla SP55bis, a seguito della chiusura della PA-CT, che ha reso di fatto la SS121 (e dunque il tratto in esame), itinerario preferenziale per il collegamento stradale tra Palermo ed Agrigento.

Fig. 10. Abbassamento del piano viabile lato valle

- innesco di un dissesto localizzato e di dimensioni tali da non essere visibile dalle foto aeree a causa della imbibizione della coltre, collegato o meno con la frana per colamento attiva il cui limite morfologico corre in fregio al tratto in dissesto;
- carico di mezzi pesanti e volumi di traffico molto superiori in termini di entità e durata rispetto a quanto prevedibile nelle ipotesi.

Chiaramente il cedimento del piano viabile ed i cinematismi registrati possono essere il risultato della coazione di più cause.

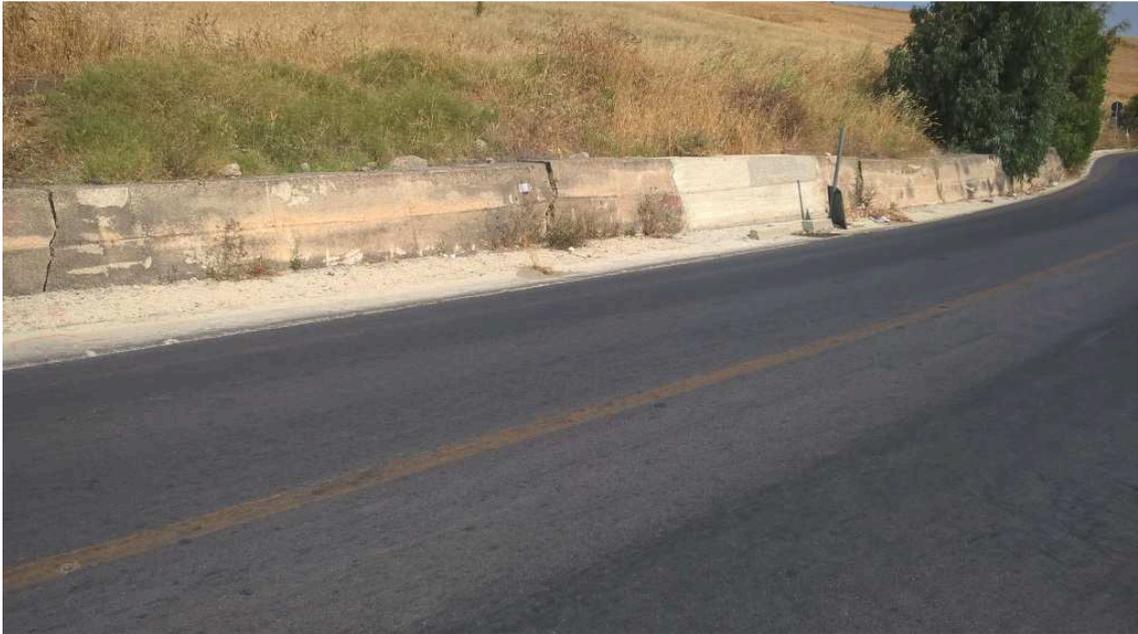
Fig. 11. Cinematismo sul muretto lato monte
