PROGETTO DEFINITIVO

ITINERARIO NAPOLI-BARI.

RADDOPPIO TRATTA CANCELLO - BENEVENTO.

Gallerie naturali di linea – Interferenze. Schede descrittive dei fabbricati interferenti

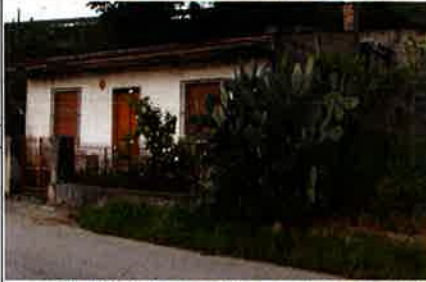
| EDIFICIO n. 1 - PK 28+841 | | | | | | |

| EDIFICIO n. 1 - PK 28+841 | | | | | | |
|---|---|---|--|---|--|---|
| <b>STATO DEL FABBRICATO</b><br>Il fabbricato appare in scarse condizioni di conservazione (muri esterni). Appare evidente che si tratti di un fabbricato di vecchia realizzazione che, probabilmente, ha subito ampliamenti nel tempo (porzione posteriore non ispezionabile). | | | | | | |

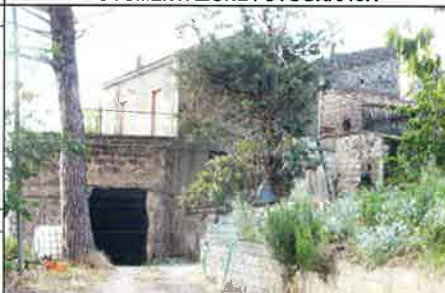
| EDIFICIO n. 2 - PK 28+947 | | | | | | |

| EDIFICIO n. 2 - PK 28+947 | | | | | | |
|--|--|---|--|---|---|---|
| <p><b>STATO DEL FABBRICATO</b><br/>Il fabbricato appare in scarse condizioni di conservazione (corpo principale) e i muri esterni (lato Sud) risultano danneggiati o comunque appare evidente che si tratti di un fabbricato molto antico mal conservato. Anche il fabbricato più vicino al tracciato della galleria (lato Nord) risulta in pessime condizioni e sono evidenti lesioni nelle pareti in muratura.</p> | | | | | | |

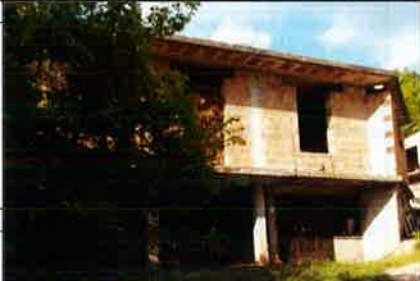
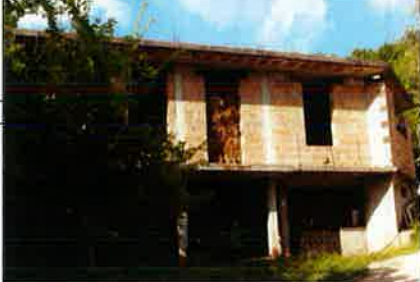
| EDIFICIO n. 4 - PK 29+300 | | | | | | | | |

| EDIFICIO n. 4 - PK 29+300 | | | | | | | | |
|--|---|--|---|---|---|---|---|---|
| <p><b>STATO DEL FABBRICATO</b></p> <p>Il fabbricato (Incompleto) appare in condizioni discrete. Non presenta lesioni o danni strutturali evidenti</p> | | | | | | | | |

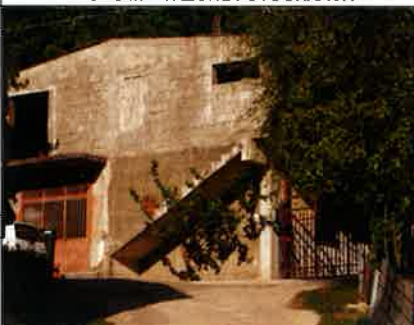
| EDIFICIO n. 5 - PK 29+325 | | | | | | |

| EDIFICIO n. 5 - PK 29+325 | | | | | | |
|--|---|--|--|---|---|---|
| <p>Il fabbricato appare in condizioni discrete (piano terra) mentre il primo piano (incompleto) non presenta lesioni o danni strutturali; questo per le parti rese accessibili durante il sopralluogo.</p> | | | | | | |

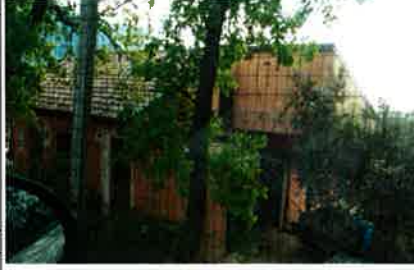
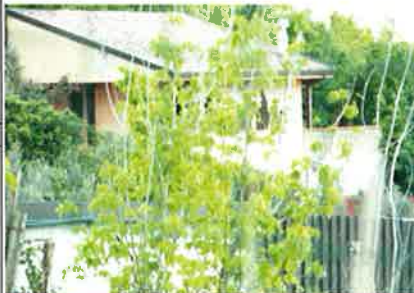
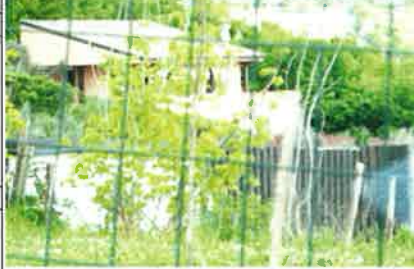
| EDIFICIO n. 7 - PK 29+720 | | | | | | |

| EDIFICIO n. 7 - PK 29+720 | | | | | | |
|---|---|--|--|---|---|---|
| Il fabbricato appare in ottime condizioni di conservazione. La parte ispezionata non presenta lesioni o danni strutturali, ed il secondo corpo dell'edificio è probabilmente di recente realizzazione. | | | | | | |

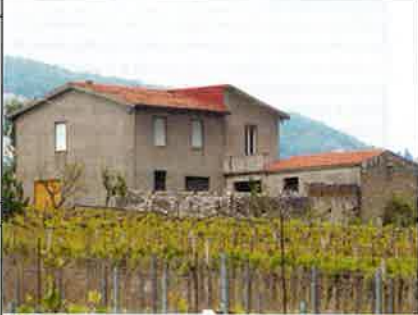
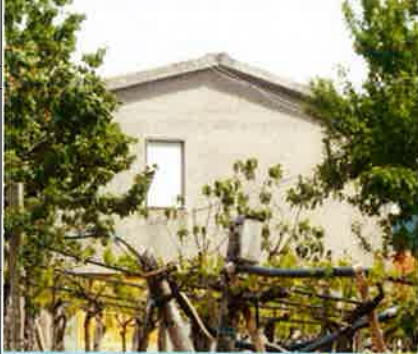
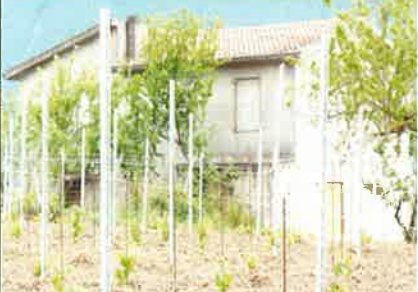
| EDIFICIO n. 8 - PK 33+050 | | | | | | |

| EDIFICIO n. 8 - PK 33+050 | | | | | | |
|---|---|---|--|---|---|---|
| Il fabbricato appare in buone condizioni di conservazione (corpo principale) e non presenta lesioni o danni strutturali. | | | | | | |

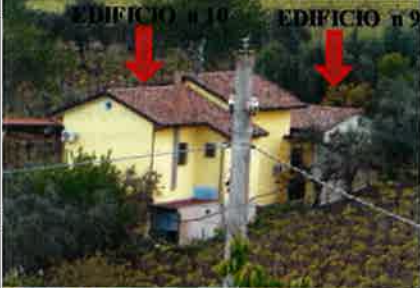
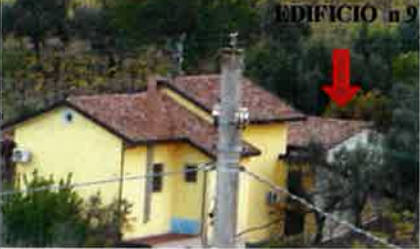
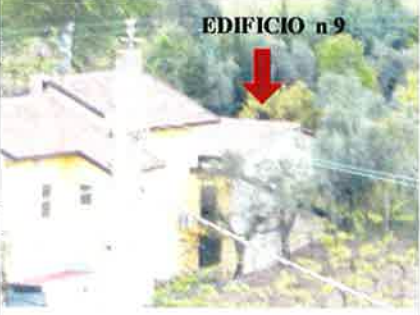
| EDIFICIO n. 9 - PK 33+361 | | | | | | | | | | |

| EDIFICIO n. 9 - PK 33+361 | | | | | | | | | | |
|---|--|---|---|--|---|--|---|---|---|---|
| Il fabbricato appare in discrete condizioni di conservazione. Non presenta lesioni o danni strutturali. | | | | | | | | | | |

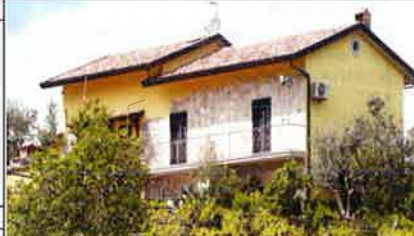
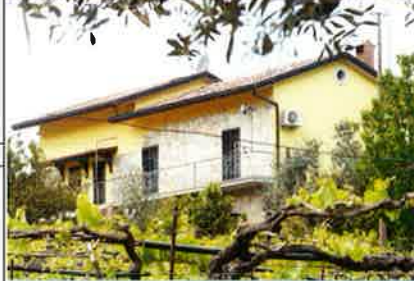
| EDIFICIO n. 10 - PK 33+378 | | | | | | |

| EDIFICIO n. 10 - PK 33+378 | | | | | | |
|--|---|---|---|---|---|---|
| <p><b>STATO DEL FABBRICATO</b></p> <p>Il fabbricato appare in ottime condizioni di conservazione e di recente realizzazione. Non presenta lesioni o danni strutturali.</p> | | | | | | |

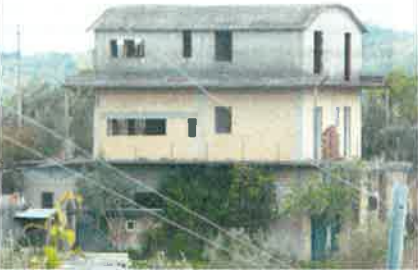
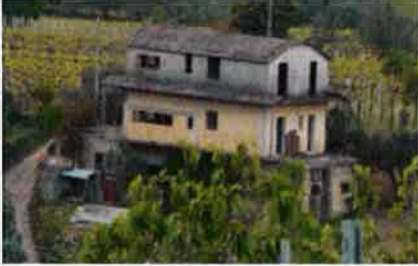
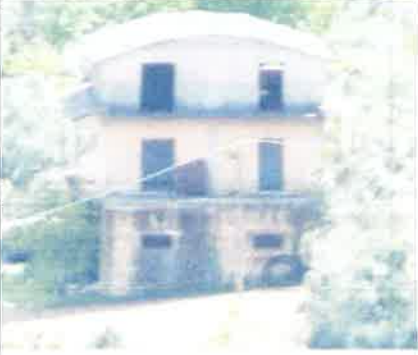
| EDIFICIO n. 11 - PK 33+385 | | | | | | |

| EDIFICIO n. 11 - PK 33+385 | | | | | | |
|--|---|---|--|---|---|---|
| Il fabbricato appare in discrete condizioni di conservazione. L'ispezione non ha evidenziato la presenza di lesioni o danni strutturali. Il primo ed il secondo piano sembrano di recente rifacimento rispetto al piano terra, ma non sono mai stati completati. | | | | | | |

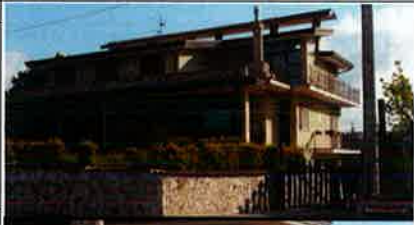
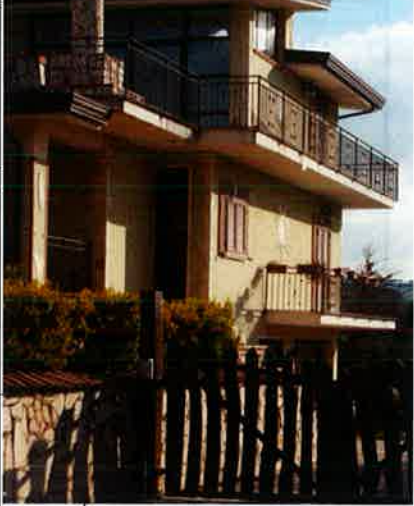
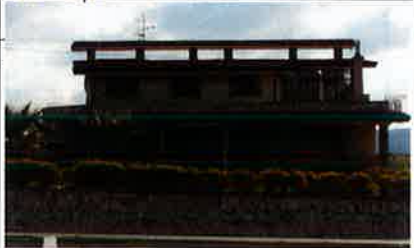
| EDIFICIO n. 12 - PK 35+800 | | | | | | |
|--|---|---|--|---|---|---|
| <p><b>STATO DEL FABBRICATO</b></p> <p>Il fabbricato appare in ottime condizioni di conservazione. La parte ispezionata non presenta lesioni o danni strutturali, ed è probabilmente di recente realizzazione.</p> | | | | | | |

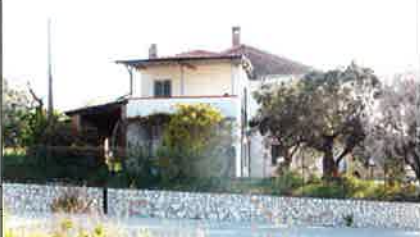
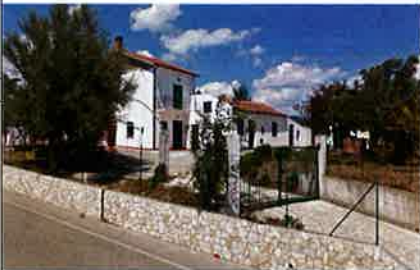
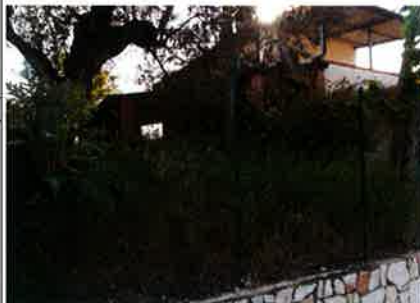
| EDIFICIO n.13 - PK 35+820 | | | | | | | |
|--|---|---|---|--|---|---|---|
| Il fabbricato appare in discrete condizioni di conservazione. La parte ispezionata non presenta lesioni o danni strutturali visibili. | | | | | | | |
