## Progetto definitivo degli interventi per il ripristino funzionale del Pontile consortile di Punta Cugno

### RELAZIONE TECNICA

Al fine di valutare lo stato di fatto delle opere è stato effettuato un sopralluogo in situ il 23 novembre 2010 le cui risultante sono inserite qui di seguito con particolare riguardo a:

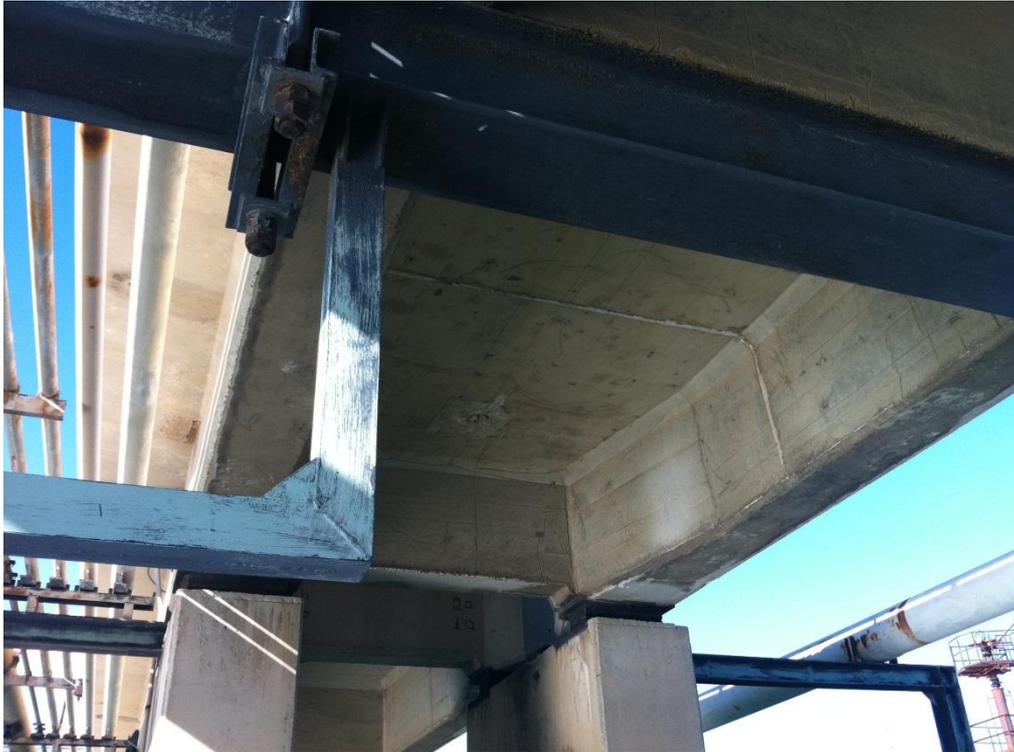
Le prime presentano un ottimo stato di conservazione lungo tutto il pontile, non essendo state soggette nel corso del tempo all'azione dell'acqua di mare a causa della loro naturale sopraelevazione rispetto al livello medio marino. Tutte le altre opere che invece hanno subito l'azione dell'acqua marina (e quindi baggioli, briccole e piattaforme) presentano nelle interfacce di contatto evidenti stati di ammaloramento e degrado con parziali o totali distacchi del copriferro e successiva corrosione delle armature.

**Figura 8: Intradosso pontile carrabile**

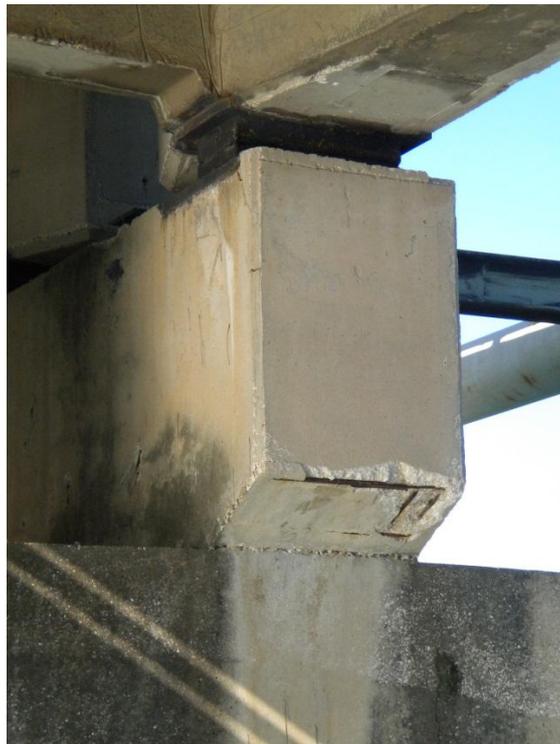
**Figura 9: Dettaglio baggioli di appoggio**

I baggioli di collegamento dei pali del pontile presentano un generale stato di degrado nella parte superficiale dell'intradosso con distacco del copriferro e corrosione barre di armatura. Si dovranno pertanto risanare almeno 40 baggioli delle dimensioni di circa 4mx2m con pulizia dello strato di ruggine e applicazione materiale protettivo, per un totale di 320 m<sup>2</sup>.

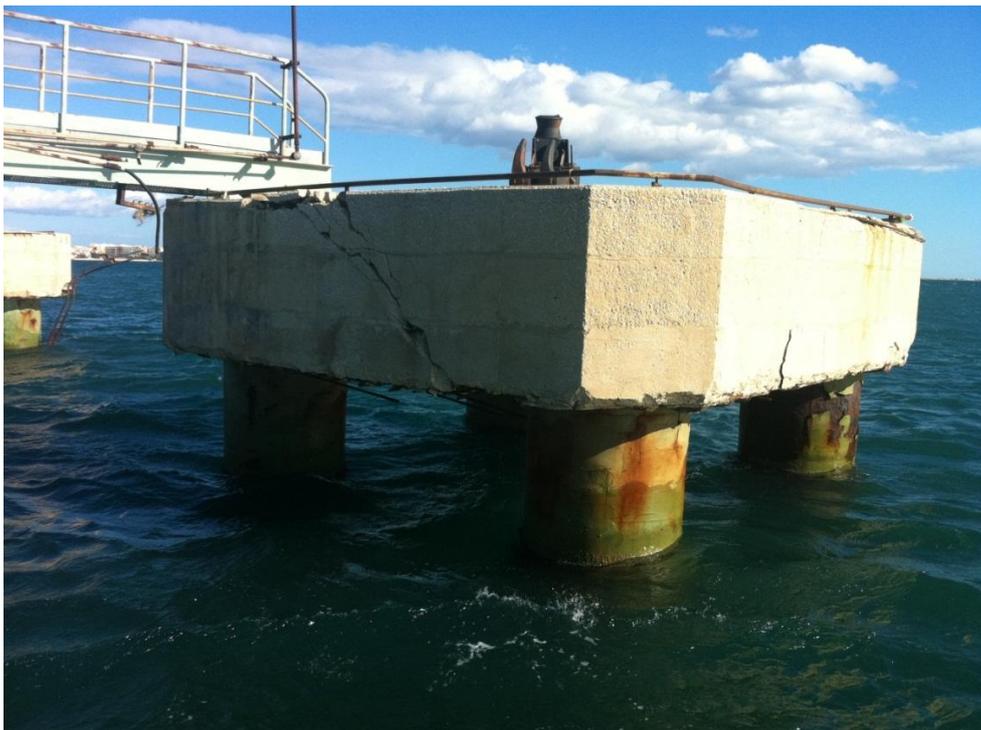
Nel caso delle briccole quadripalo terminali si evidenzia una rottura a taglio dell'intero blocco di testata, dovuto all'impatto dirompente dell'urto di un'imbarcazione avvenuto in passato.

**Figura 10: Evidenza rottura a taglio briccola di estremità in c.a.**

Sono da ripristinare i copriferri e le armature di 6 testate di altrettante briccole quadripalo delle dimensioni di circa 4mx4m che presentano fenomeni localizzati di degrado non elevati negli spigoli mentre si riscontrano fenomeni più elevati sempre negli intradossi, per un totale di 96m<sup>2</sup>.

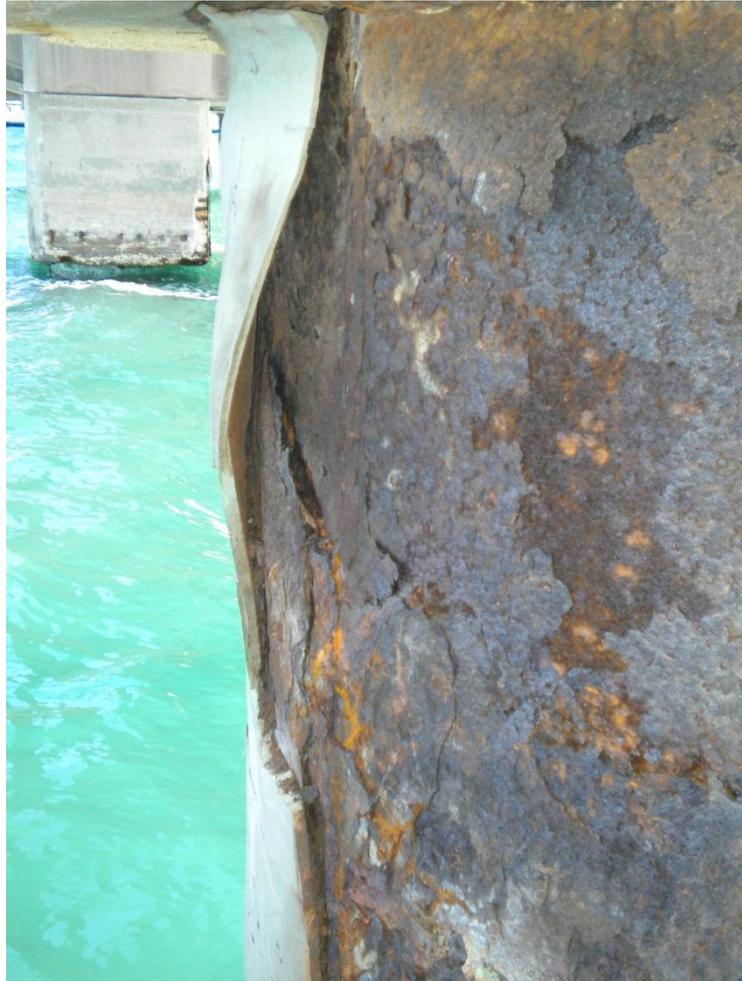
Gli elementi di sostegno delle strutture in cemento armato sono costituiti da palificate in acciaio al carbonio infisse nel fondale. Avendo a disposizione solo il rilievo visivo in emersione, si può ragionevolmente assumere che esse siano state soggette ad un fenomeno di corrosione pressoché omogeneo ed uniforme tra tutti i pali del pontile, briccole e piattaforme (essendo esposti allo stesso tipo di ambiente, assunzione estendibile anche alle palificate nella parte più coperta delle piattaforme).

Per contrastare questi fenomeni è stata applicato un rivestimento organico intorno ai pali e si è adottata la protezione catodica. Entrambi questi elementi sono venuti meno nella maggior parte dei pali in corrispondenza delle prime due zone (le altre non sono state ispezionate ma, come spiegato precedentemente, presentano di natura condizioni meno favorevoli allo sviluppo della corrosione) causando la riduzione dello spessore resistente degli elementi in acciaio.

**Figura 11: Rimozione protezione esterna e degrado pali infissi in acciaio**

Assumendo di avere un grado di corrosione uniforme per ogni palo, e assumendo di dover garantire lo spessore minimo prima determinato in corrispondenza di tutti i possibili accosti (piattaforme e briccole sia da 60000 che da 7000 DWT), risulta necessario effettuare operazioni di pulizia (rimozione strato esistente) e applicazione strato di protezione contro la corrosione per tutti i **250** pali. In particolare per **120** di essi può risultare necessario un intervento di consolidamento strutturale essendo posti in zone soggette al possibile urto di imbarcazioni.
