AUTORITA' PORTUALE DI CAGLIARI

RELAZIONE TECNICA DESCRITTIVA RIGUARDANTE LA CONCLUSIONE DEI LAVORI RELATIVI ALLA MESSA A DIMORA DELLE ESSENZE CHE NELLA ZONA A VERDE DELLA NUOVA DARSENA PESCHERECCI DEL PORTO DI CAGLIARI.

RELAZIONE TECNICA CONCLUSIONE DEI LAVORI

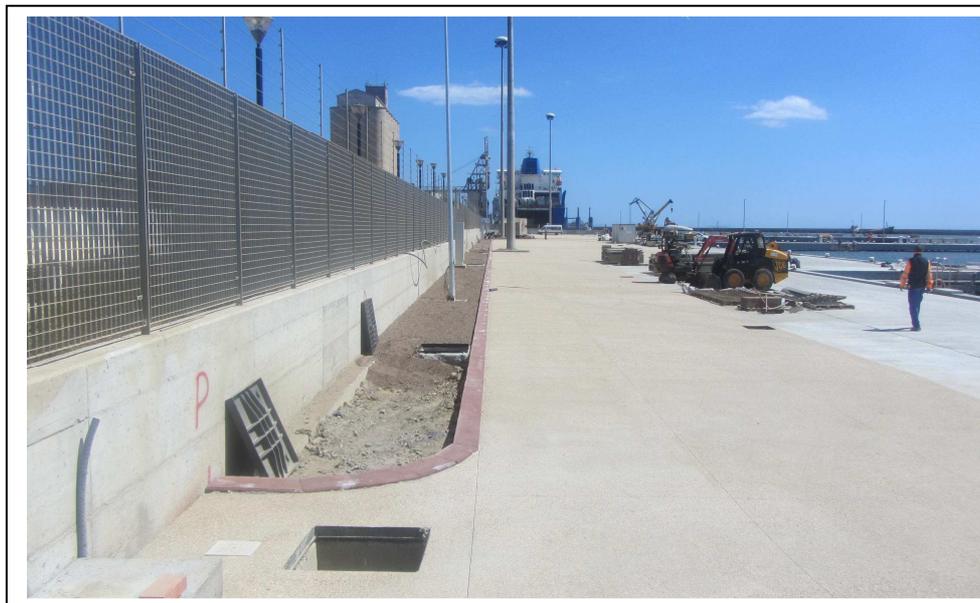
Fig.3

1. Posizionamento di cordatura perimetrale dell'aiuola necessaria per il contenimento del materiale terroso costituente l'area verde (Fig.3).
2. Sistemazione di cavidotti per impianto di illuminazione fortino;

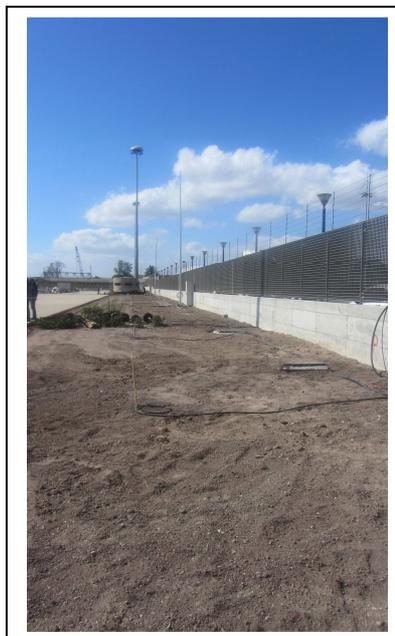
Fig.5

3. Dal 27 Aprile 2017 fino al 03 Maggio 2017 è stato effettuato il riempimento dell'aiuola con terreno vegetale (Parte B Area Verde)
4. In data 08 Maggio 2017, la Ditta ha iniziato la messa in opera dell'impianto di irrigazione localizzato a goccia, quest'ultimo costituito da.
 - Tubazione principale in PVC PN 16 Diametro 32 (parte B aiuola) (fig.4)
 - Tubazione secondaria in PVC PN 6 Diametro 16 (parte B aiuola) (fig.4)
 - Picchettamento ubicazione piante di Carrubo e Tamarix (fig.5)
 - Scarico del materiale vegetale (Piante adulte di carrubo, fillirea e ligustro).

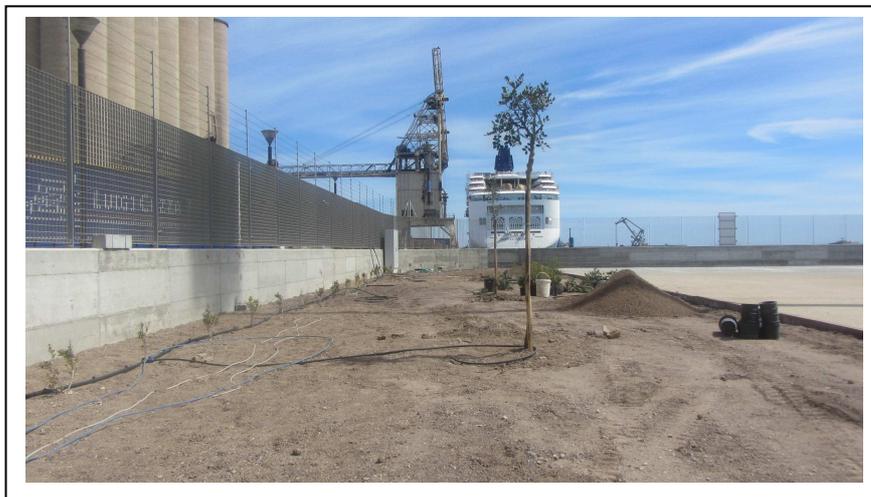
Fig.6

- Completamento fase di riempimento e sistemazione manuale del materiale terroso (Parte B);
- Completamento impianto di irrigazione (parte B) aiuola con prova di pressione;
- Verifica delle piante di Carrubo arrivate in cantiere;
- Messa a dimora manualmente delle piante di carrubo (fig.6);
- Messa a dimora manualmente delle piantine di ligustro (fig.6a);

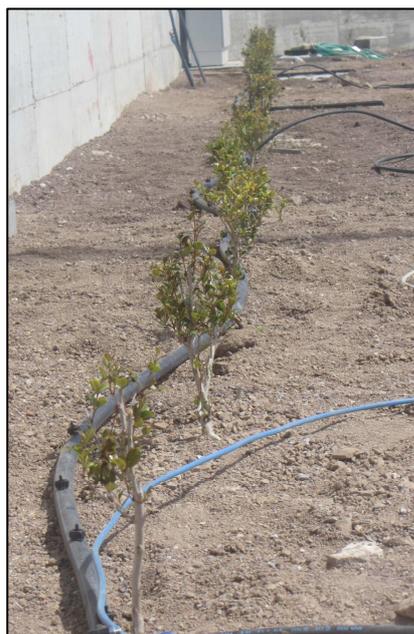
Fig.6a - messa a dimora Ligustrum

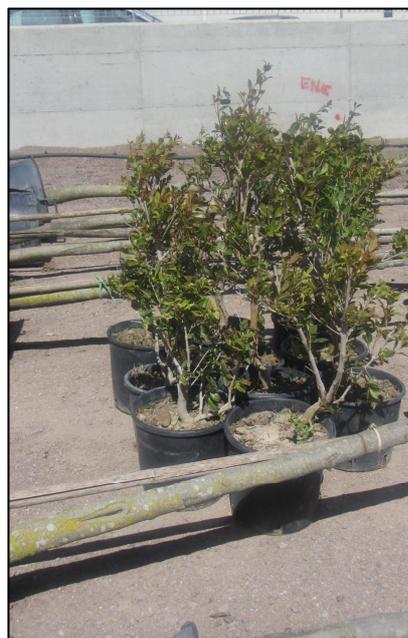
Fig.6b - piantine di Ligustrum

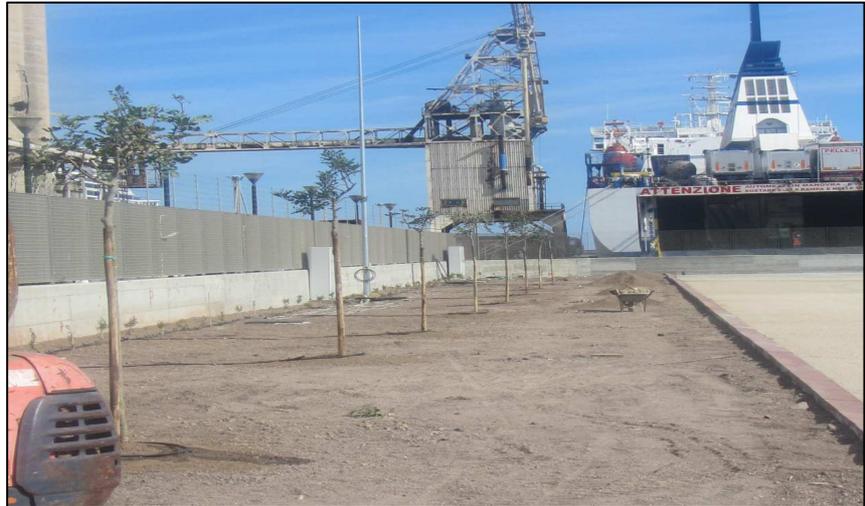
Fig. 7

- Completamento fase di messa a dimora piante di carrubo;
- Messa in opera di tutori lignei a supporto delle piante (n°1 tutori/pianta);
- Livellamento manuale del terreno – strato superficiale;
- Fissaggio ala gocciolante in prossimità dell'apparato radicale delle piante di carrubo;

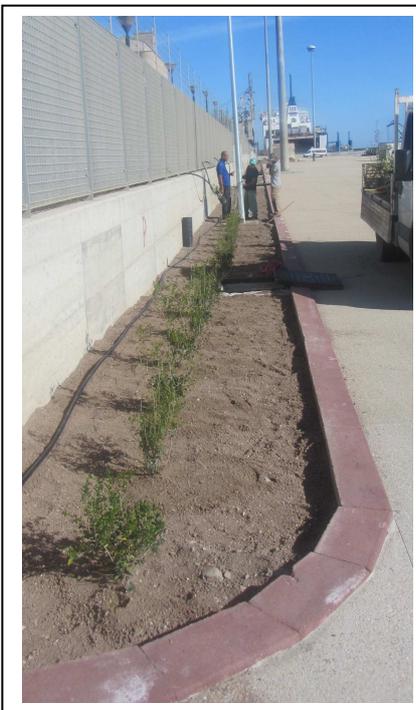
Fig.9

- Stesura telo pacciamante (Zona B Piante adulte) (Fig.9);
- Messa a dimora piante di fillirea (Zona A) (Fig.8);
- Creazione di conche nelle piante di carrubo (Zona A)
- Messa in opera di impianto di irrigazione a goccia (Zona A)

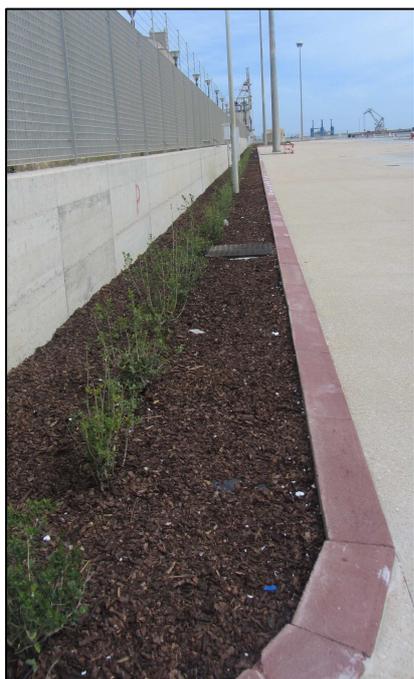
Zona A

- Completamento distribuzione corteccia di pino (Zona A)
- Completamento distribuzione corteccia di pino (Zona B).

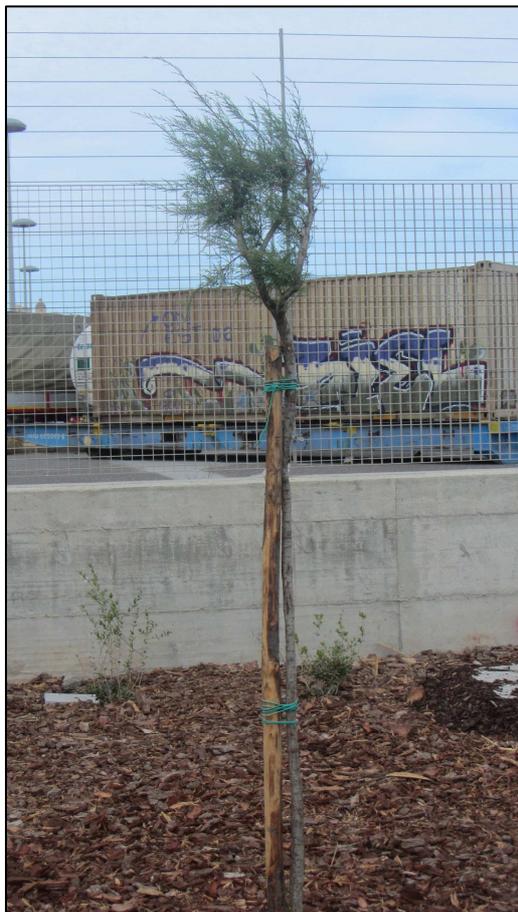
Le piante di Tamerice "*Tamerix Ramosissima L.*" e di carrubo "*Ceratonia Siliqua L.*" si presentano con un ridotto apparato epigeico ma con un buon vigore vegetativo e non presentano visivamente carenze di elementi chimici.

Fig.11 Particolare Tamerix Ramosissima L

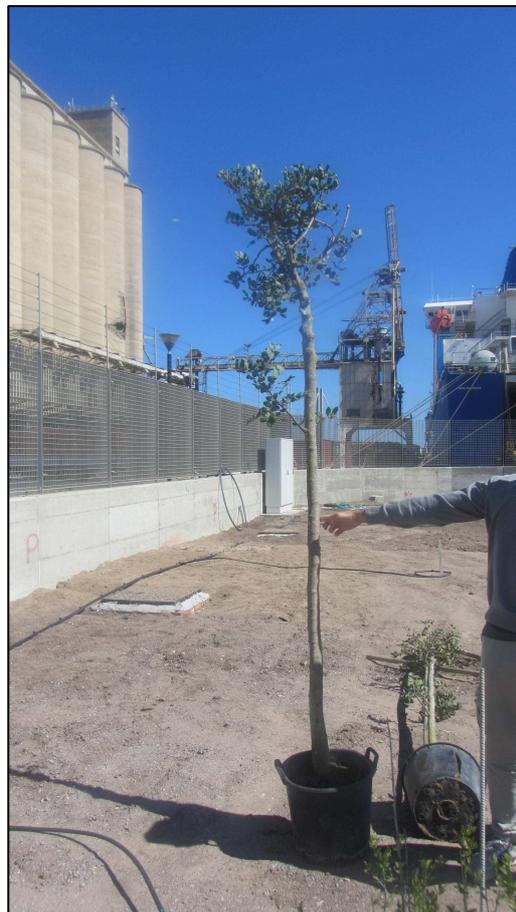
Fig.12 Particolare Ceratonia Siliqua L."

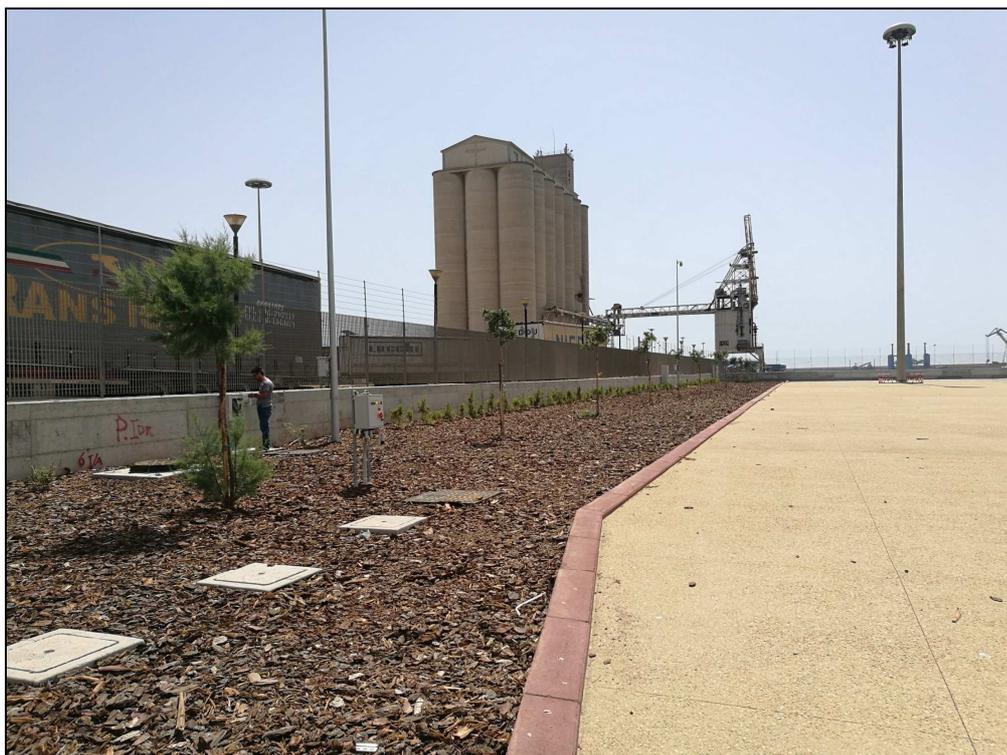
Panoramica Sviluppo Zona B

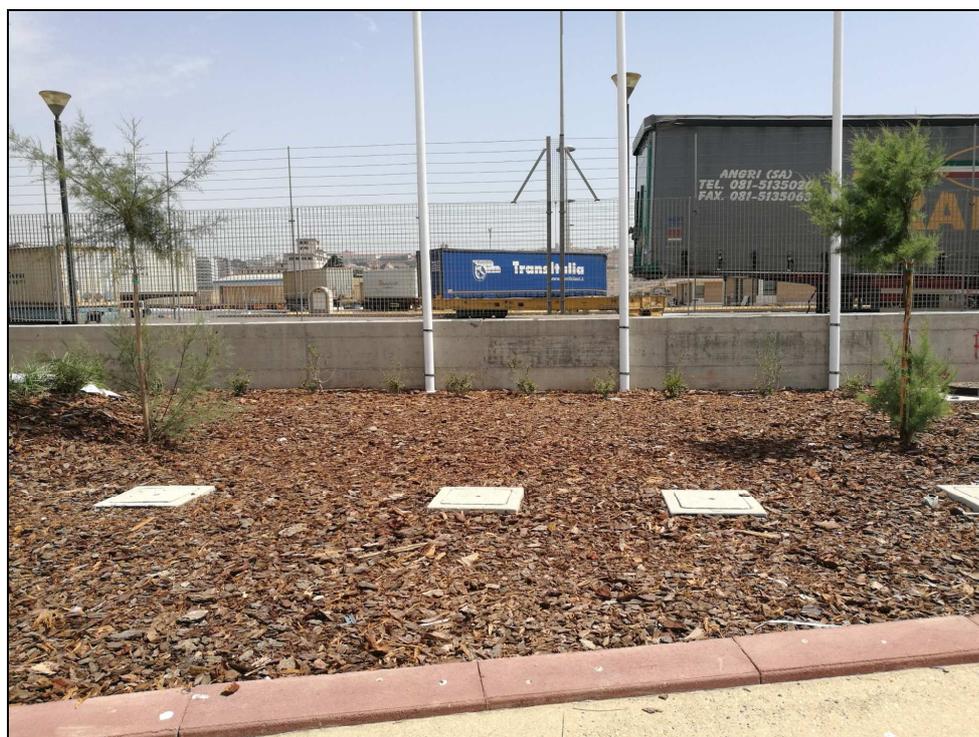
Particolare sviluppo epigeico "Tamerix Ramosissima L"

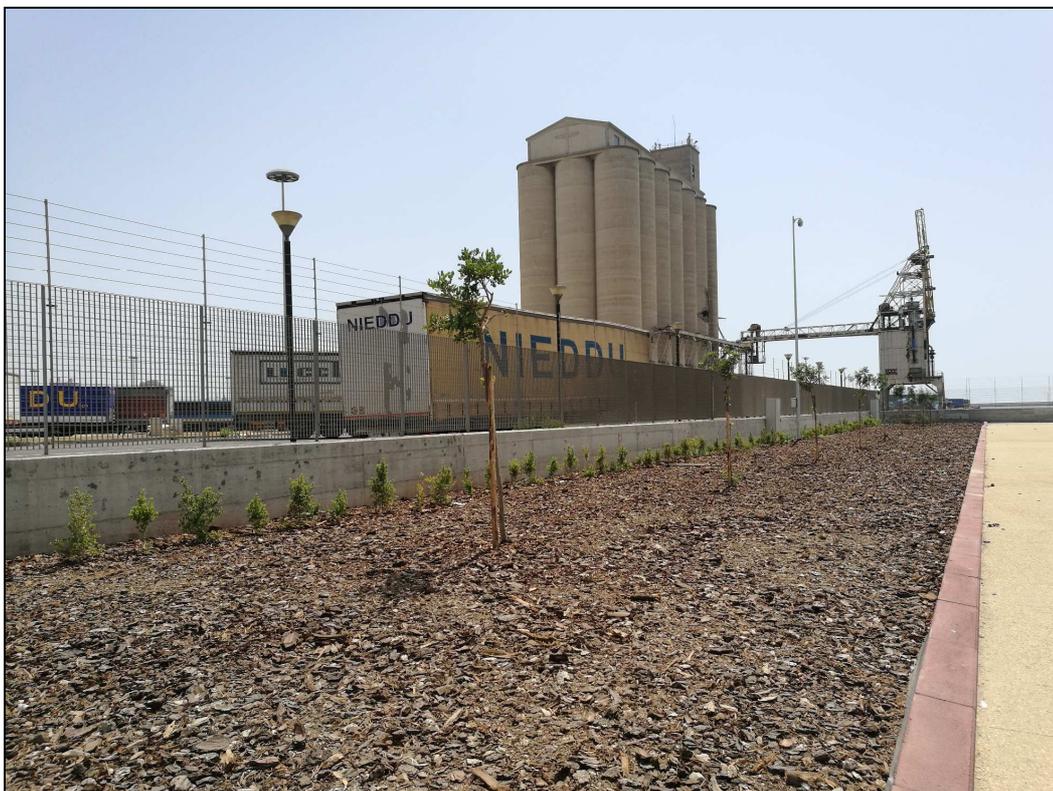
Panoramica Sviluppo Zona B
Particolare dello sviluppo epigeico delle piante di "Ceratonia Siliqua L."

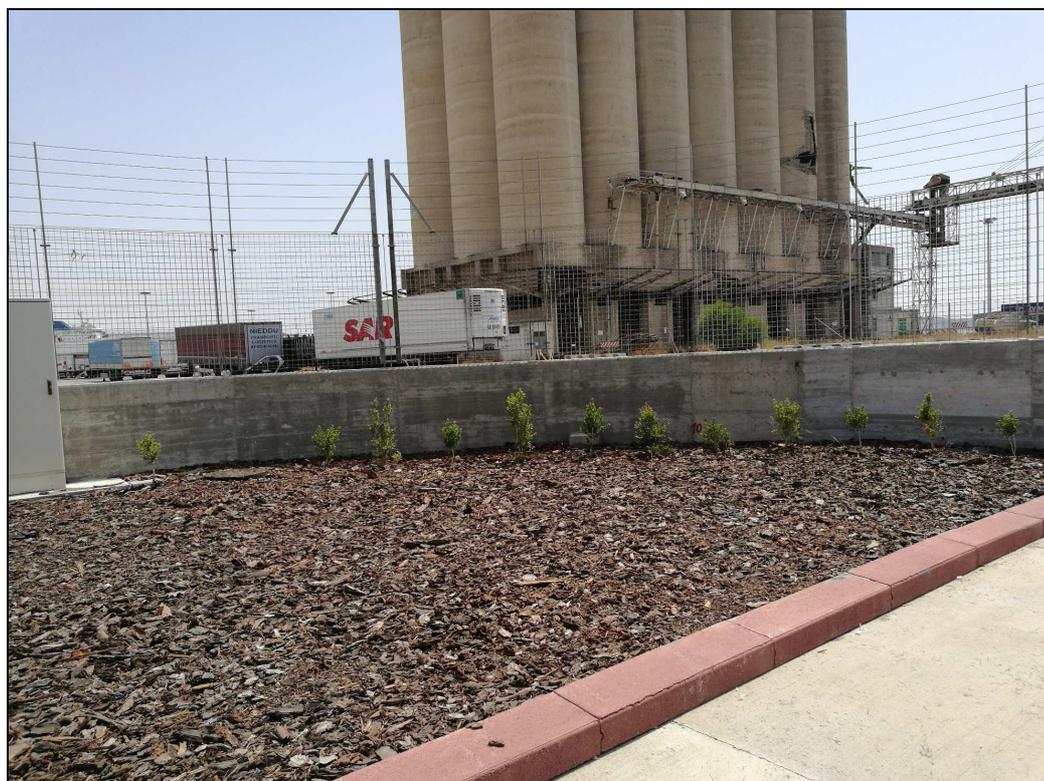
Particolare dello sviluppo epigeico delle piante di "Ligustrum."

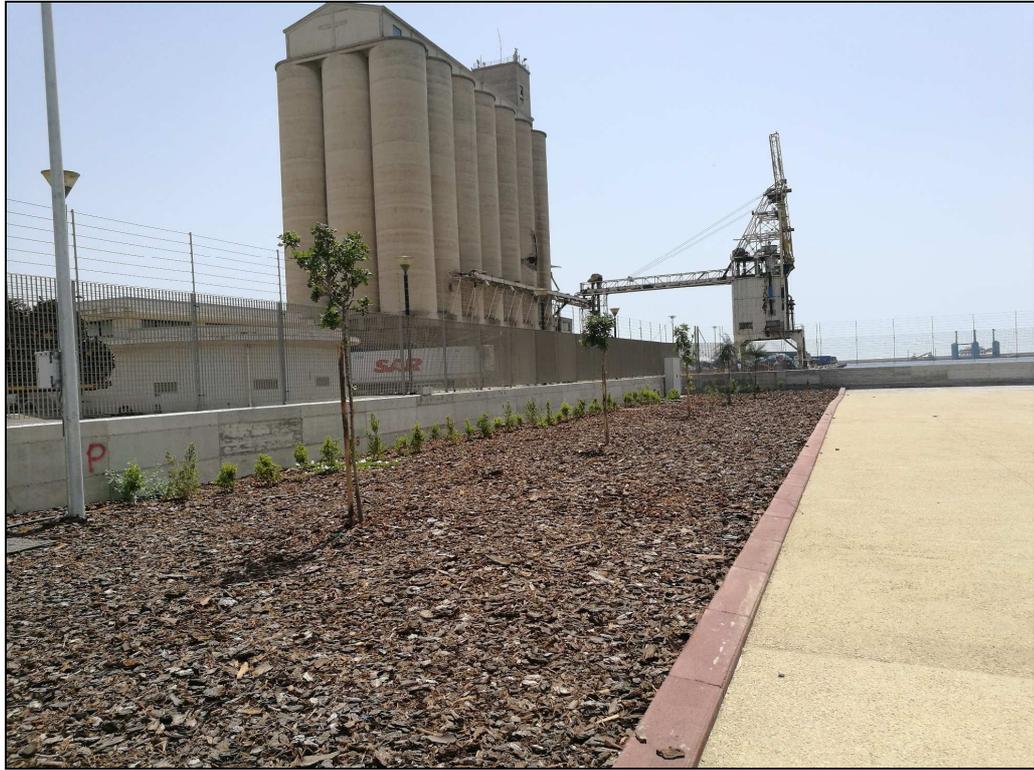
Particolare dello sviluppo epigeico delle piante di "Ligustrum." e del "Carrubo"

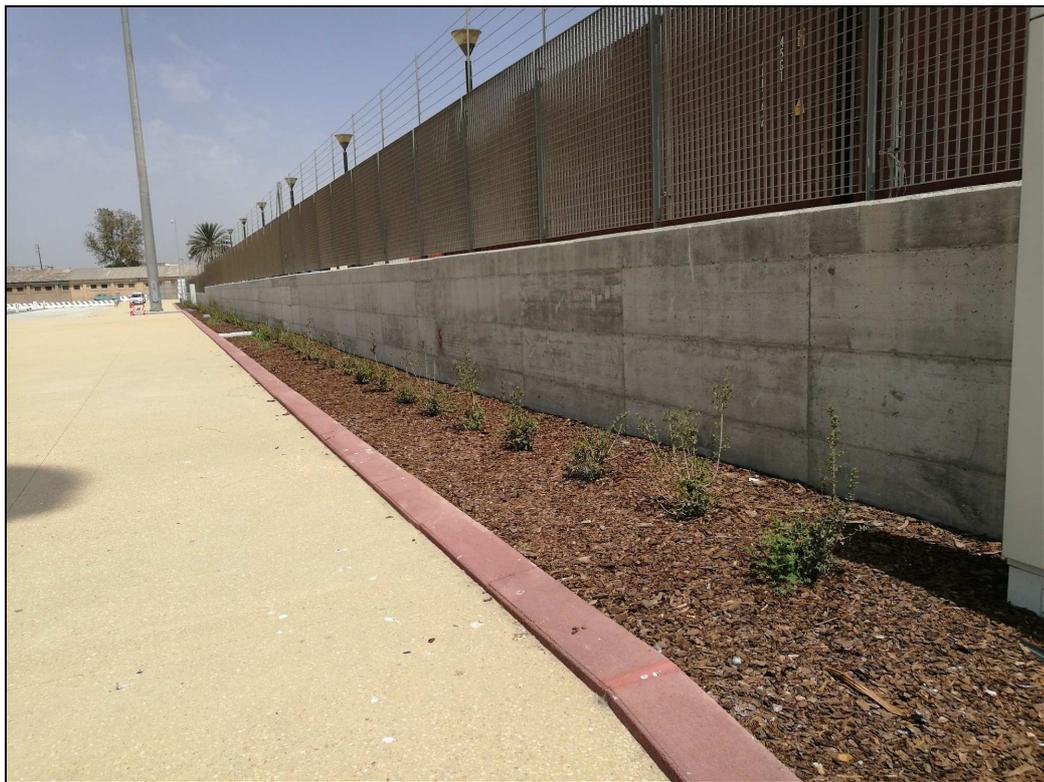
Panoramica posizionamento/sviluppo epigeico delle piante di "Fillirea"

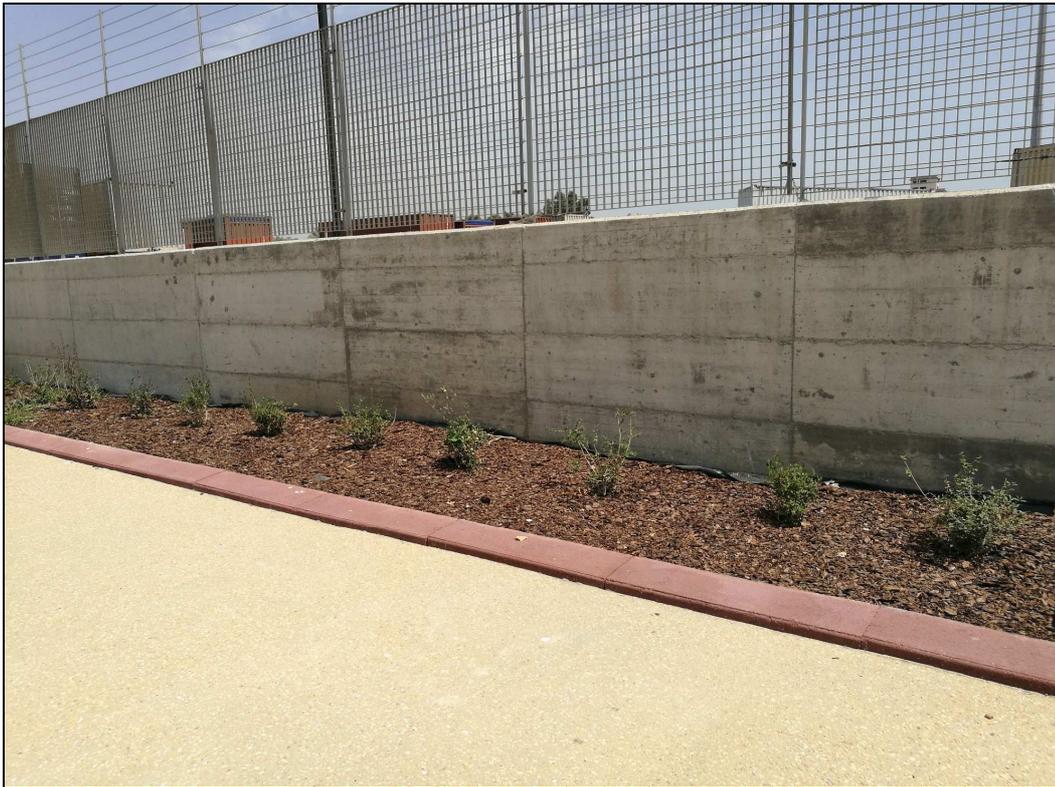
Particolare messa a dimora delle piante di "Fillirea"
