PROGETTO DEFINITIVO

RIASSETTO IDROGEOLOGICO E MITIGAZIONE DEI RISCHI
NATURALI PRESENTI IN VAL TORREGGIO
Comune di Torre S.Maria (SO)

DICEMBRE 2006

RELAZIONE SULLO STATO DEI LUOGHI,
ANALISI DEI RISCHI ATTUALI E RESIDUI

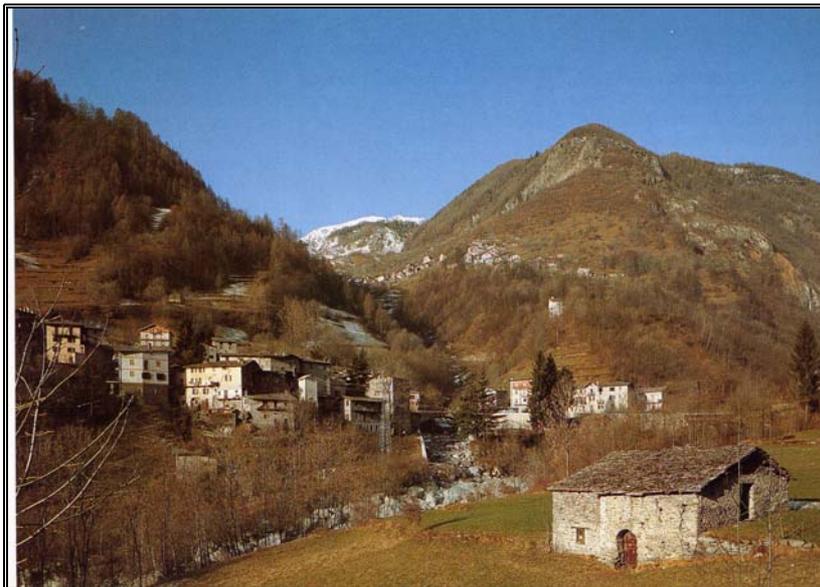
Figura 1 - Il tratto terminale del Torreggio al giugno 1987 (pre-alluvione)

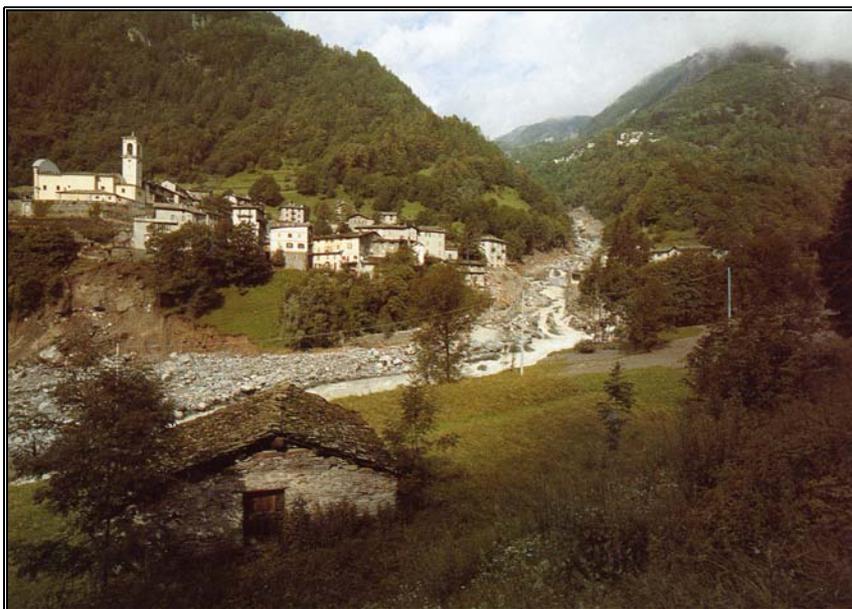
Figura 2 - Il tratto terminale del Torreggio al luglio 1987 (post-alluvione)

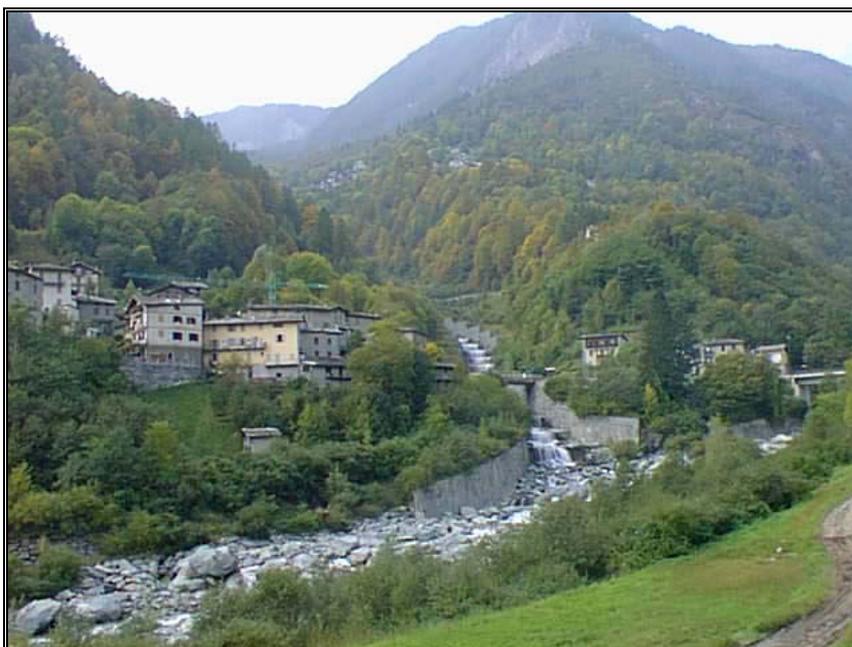
- la funzionalità del tratto finale dell'alveo attuale a salti in Torre S.Maria sia in linea con l'intento dei progettisti di creare un alveo di sicuro scorrimento (a 15 anni dalla realizzazione l'opera è integra e non manifesta tendenza al deposito);

Figura 3 - Il tratto terminale del Torreggio al novembre 2001

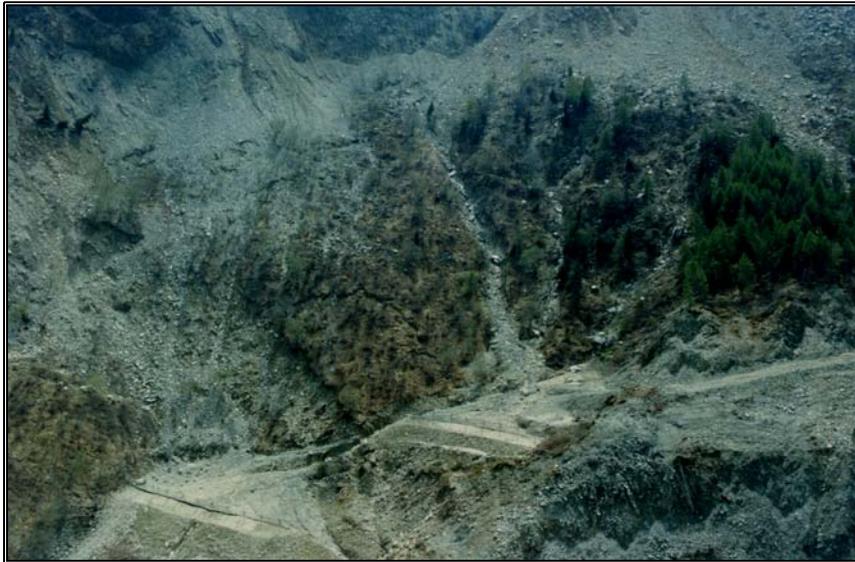
Sul corpo frana prospiciente il torrente sono state messe in opera barriere paramassi e reti di protezione con il fine di mettere in sicurezza i cantieri in alveo. In Figura 4 sono riportate le barriere posizionate all'epoca dell'installazione.

Figura 4 – Barriere paramassi

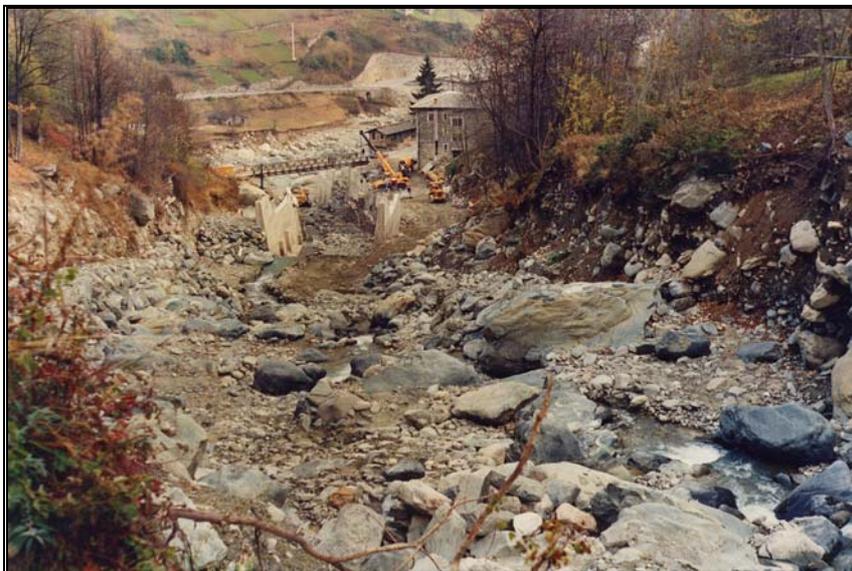
In Figura 5 è riportata la fase di realizzazione dell'opera. Si nota la profondità dell'incisione d'alveo prodotta dal passaggio della piena con erosione di fondo stimata in circa 5÷7 m.

Figura 5 - lavori sul tratto terminale del Torreggio. Si nota l'alveo allargato dalla piena e l'erosione spondale

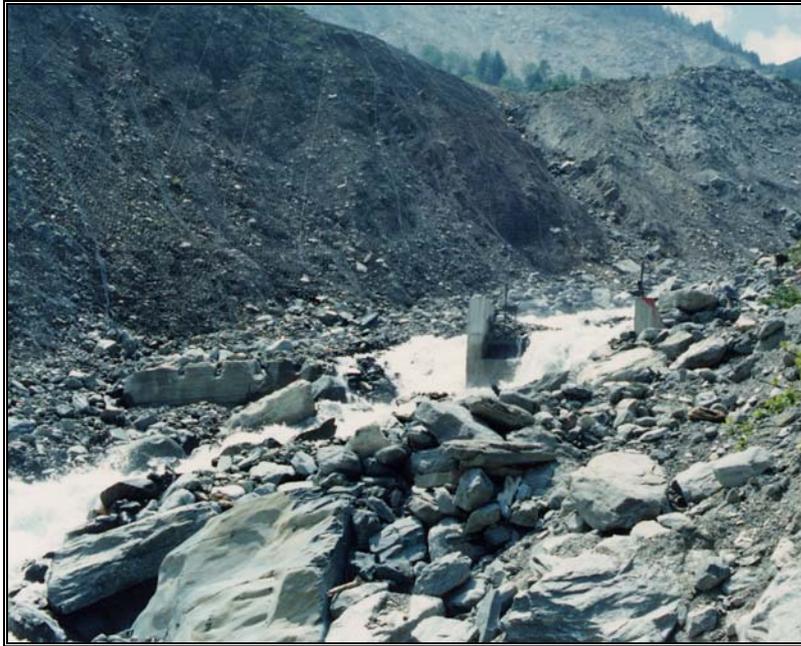
Figura 6 - Opera di presa a quota 990,0 m s.m. già aggirata dalla corrente

Il by-pass provvisorio (con due tubazioni in PVC diametro 400 mm) e la presa a quota 990,00 m s.m. (con restituzione a quota 860,00 m s.m.) ebbero vita breve in quanto già nel luglio 1989 l'opera non risultava in funzione a causa di smottamenti successivi che avevano deviato il filone principale della corrente aggirando l'opera di presa (Figura 6). La breve vita dell'opera (di cui oggi resta una delle tubazioni di deviazione che si vede in Figura 7 in corrispondenza di una piccola nicchia di erosione) testimonia la estrema variabilità del corso d'acqua soggetto a spostamenti dettati dai possibili smottamenti dai versanti innescati per erosione al piede.

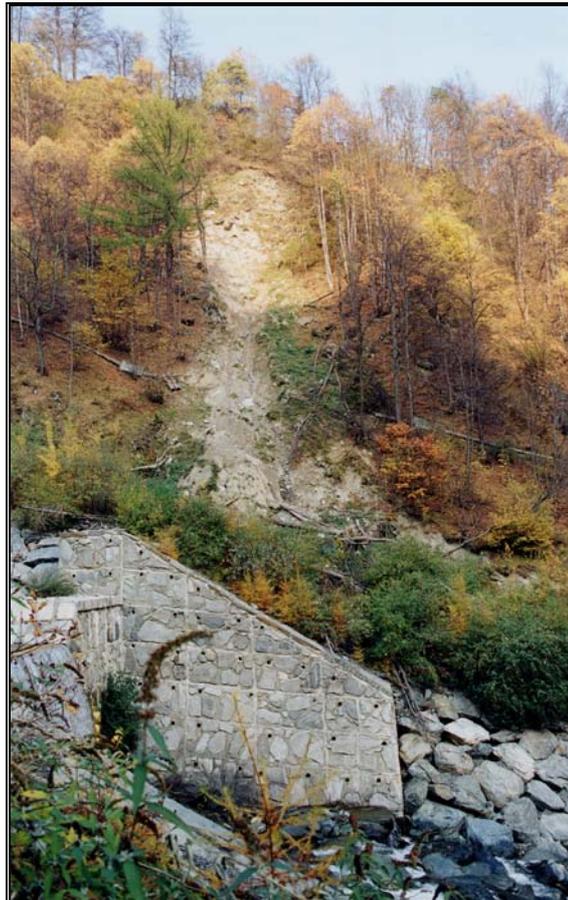
Figura 7 - Tubazioni by-pass e nicchia erosione

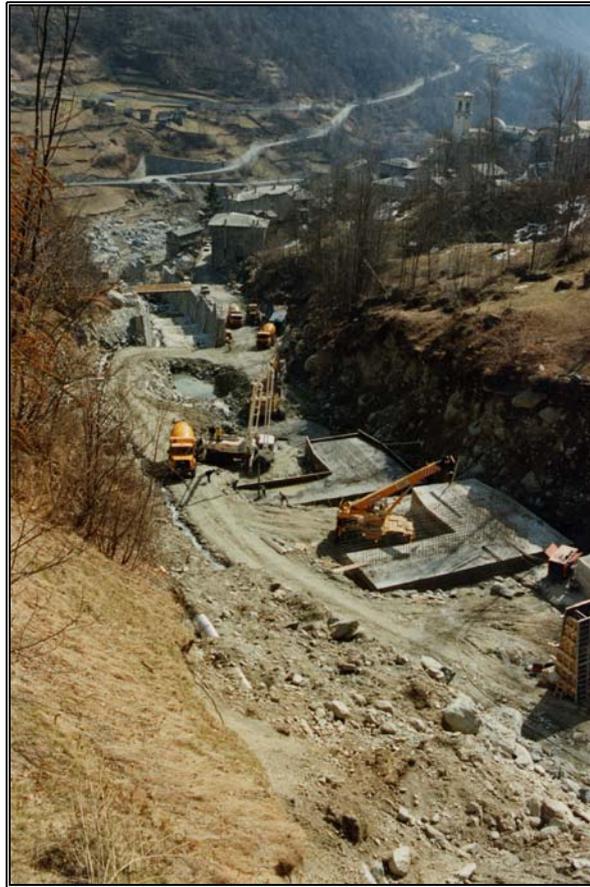
A completamento dell'opera sono stati realizzati fori di drenaggio con tubazioni passanti di diametro pari a 150 mm. In Figura 8 è riportata la situazione di cantiere per la realizzazione del tratto. Ancora è visibile l'erosione laterale prodotta dal passaggio della corrente di piena che ha indotto l'instabilità (per mancanza di appoggio al piede) dei versanti.

Figura 8 - Secondo tratto del cunettone in fase di realizzazione

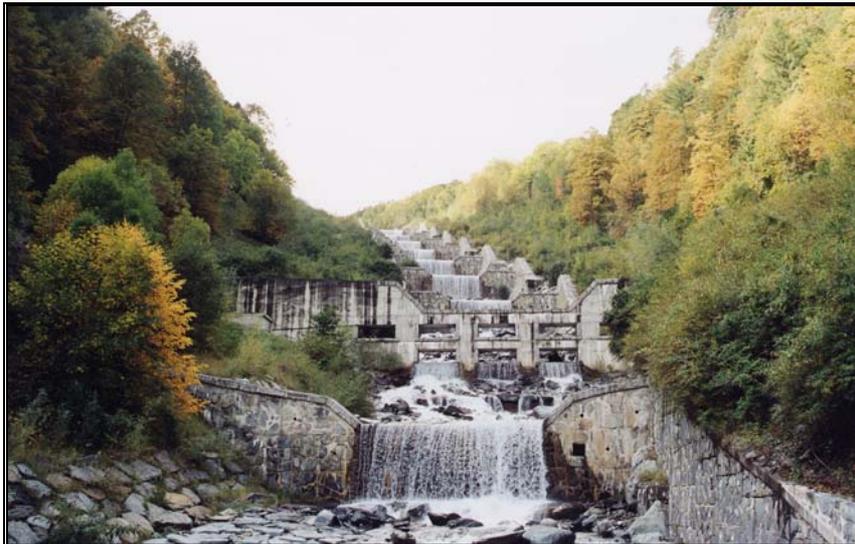
dal profilo al termine dei lavori e la briglia selettiva 17 – pensata per trattenere i massi di dimensione ciclopica mobilizzati durante l'evento dell'87 – si presenta vuota a testimonianza di un limitato apporto di erosione);

Figura 9 – Briglia selettiva al novembre 2001

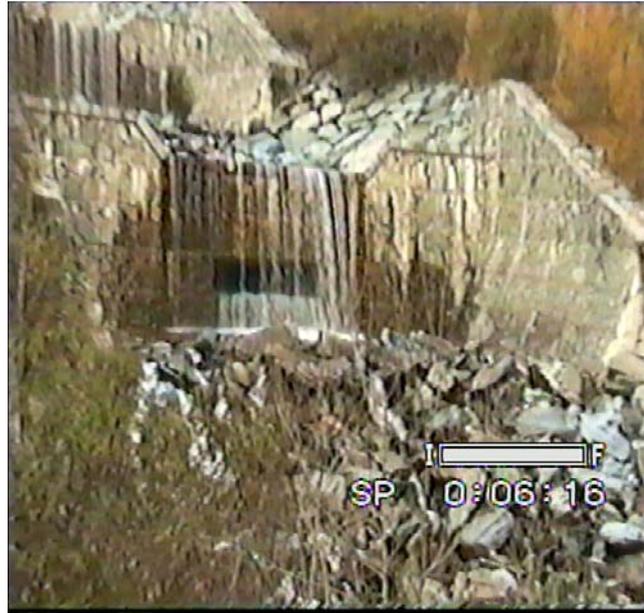
Al di sotto del rialzamento d'alveo è stata realizzata una canaletta in c.a. rivestita in massi (dimensioni interne 1,0x1,2 m; pendenza minima 25%) con inizio a monte della briglia 25 e recapito a valle della briglia 18. Il manufatto ha lo scopo di favorire il drenaggio delle acque circolanti negli ammassi e nel subalveo e costituire una via di fuga per le acque in caso di sbarramento. In Figura 10 è visibile lo sbocco del cunicolo ancora oggi attivo alla briglia 18.

Figura 10 - Briglia 18 al novembre 2001 con sbocco cunicolo

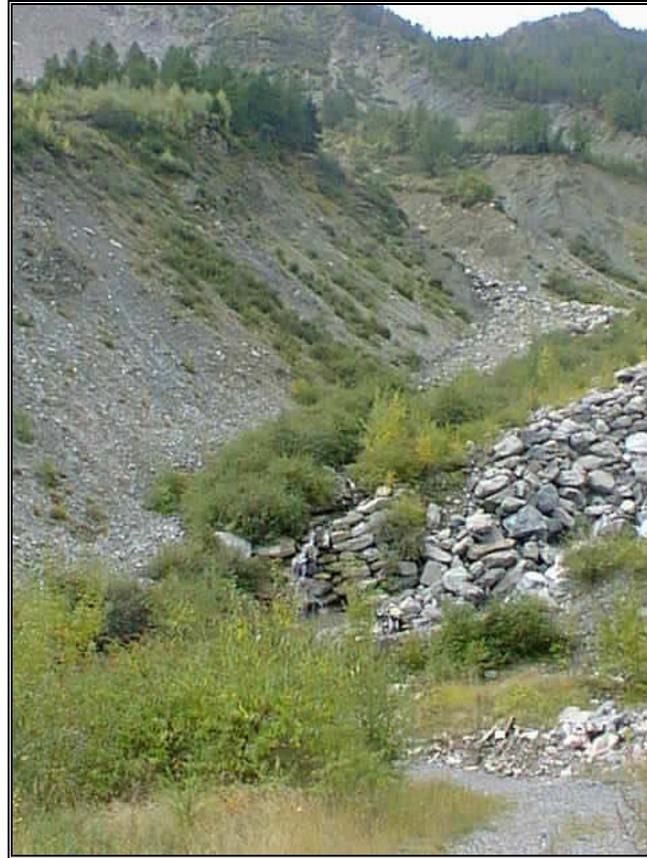
Figura 11 - Protezione provvisoria la piede frana A

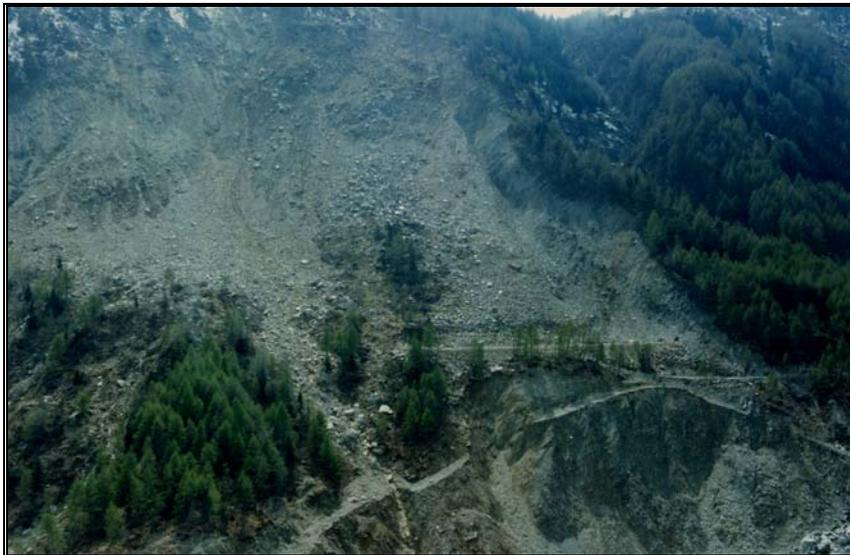
In sponda destra risulta oramai distrutta la pista che a quota 1200 m s.m. circa tagliava il versante di frana A (vedi Figura 12) per dare accesso alle zone di sponda ed utilizzata per il posizionamento delle barriere paramassi.

Figura 12 - Pista su frana A

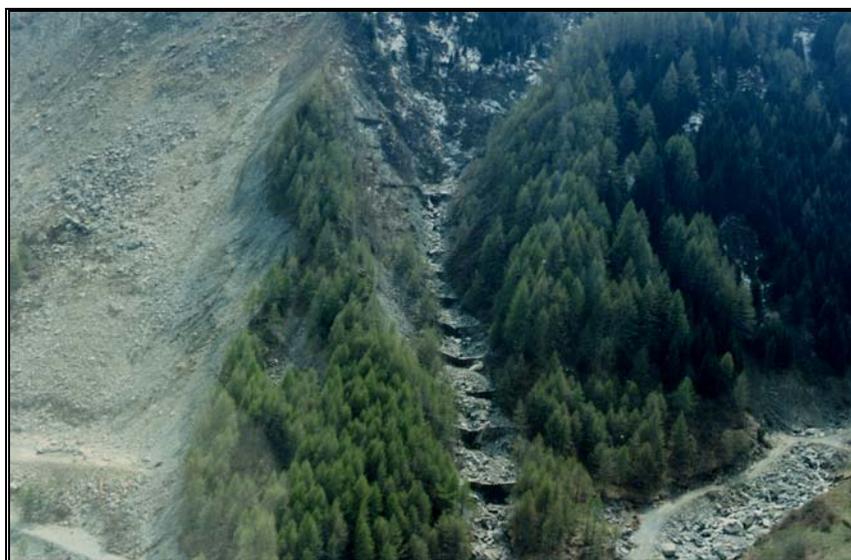
Sebbene risalenti agli anni '60 si citano tra le opere esistenti anche le 15 briglie sul tratto terminale del torrente Arcogliasco. Le briglie sono realizzate in massi a secco e si presentavano, a seguito dell'alluvione del 1987, ancora in discreto stato di esercizio (Figura 13). Dopo oltre 40 anni di esercizio emerge oggi la necessità di ripristino delle stesse con orizzonte temporale del tutto compatibile con la vita attesa delle opere.

Figura 13 - Il tratto terminale del torrente Arcogliasco (1989)

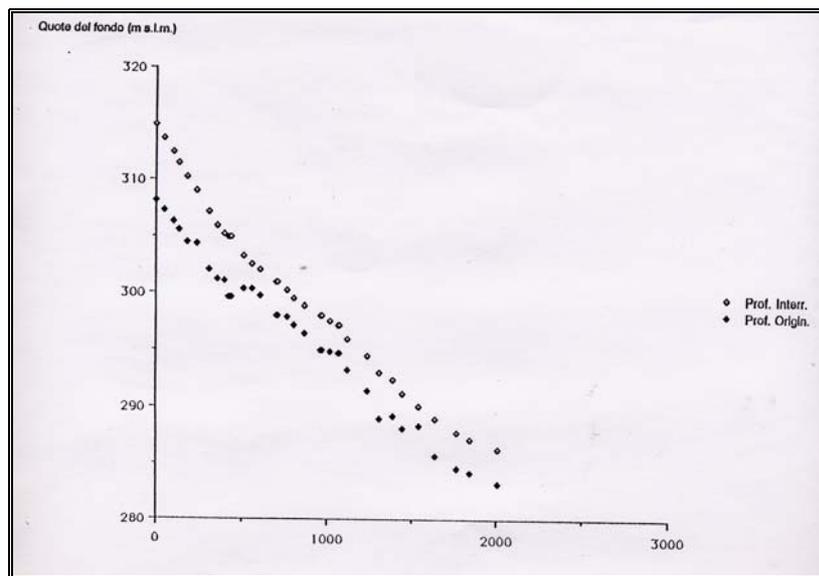
capacità di deflusso dell'alveo calcolata in circa $700 \text{ m}^3/\text{s}$ al limite dei muri spondali con alveo libero. L'interrimento complessivo nel tratto è stato valutato in circa $200'000 \div 220'000 \text{ m}^3$, con sopraelevamento del fondo (Figura 14) di $5 \div 6$ metri nelle sezioni a monte del ponte Garibaldi, dell'ordine di 3 metri tra il ponte Garibaldi e il ponte Eiffel e dell'ordine di 2 metri al ponte della ferrovia.

Figura 14 - Il tratto terminale del Mallero in Sondrio (1987)

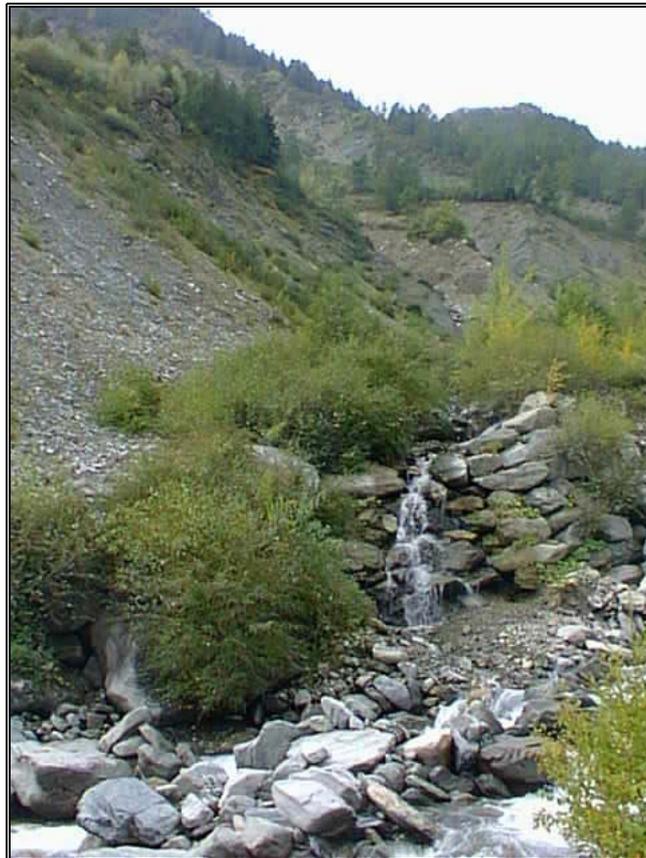
Torreggio) dal piede dell'ammasso di frana A che ha contribuito a ridurre le probabilità di evoluzione della parte bassa del versante (sino a quota 1'200 m s.m. circa). La pericolosità dell'erosione al piede di tale ammasso (che può sviluppare un volume di franamento seppur superficiale pari a $100'000\div 150'000\text{ m}^3$) è testimoniata dall'azione visibile delle poche acque di ruscellamento dal versante che tramite il canale A2 giungono al fondo valle e poi scorrono per 200 m prima di raggiungere l'alveo principale (vedi Figura 15).

Figura 15 - Acque di ruscellamento al piede della frana A
