**APPROFONDIMENTO CANALI CANDIANO E BAIONA,
ADEGUAMENTO BANCHINE OPERATIVE ESISTENTI, NUOVO
TERMINAL IN PENISOLA TRATTATOLI E RIUTILIZZO DEL
MATERIALE ESTRATTO IN ATTUAZIONE AL P.R.P. VIGENTE 2007
I FASE**

PROGETTO DEFINITIVO

**INDAGINI E PROVE SUI MATERIALI
DELLE STRUTTURE ESISTENTI**

1114.SDF.A - IndaginiConoscitive

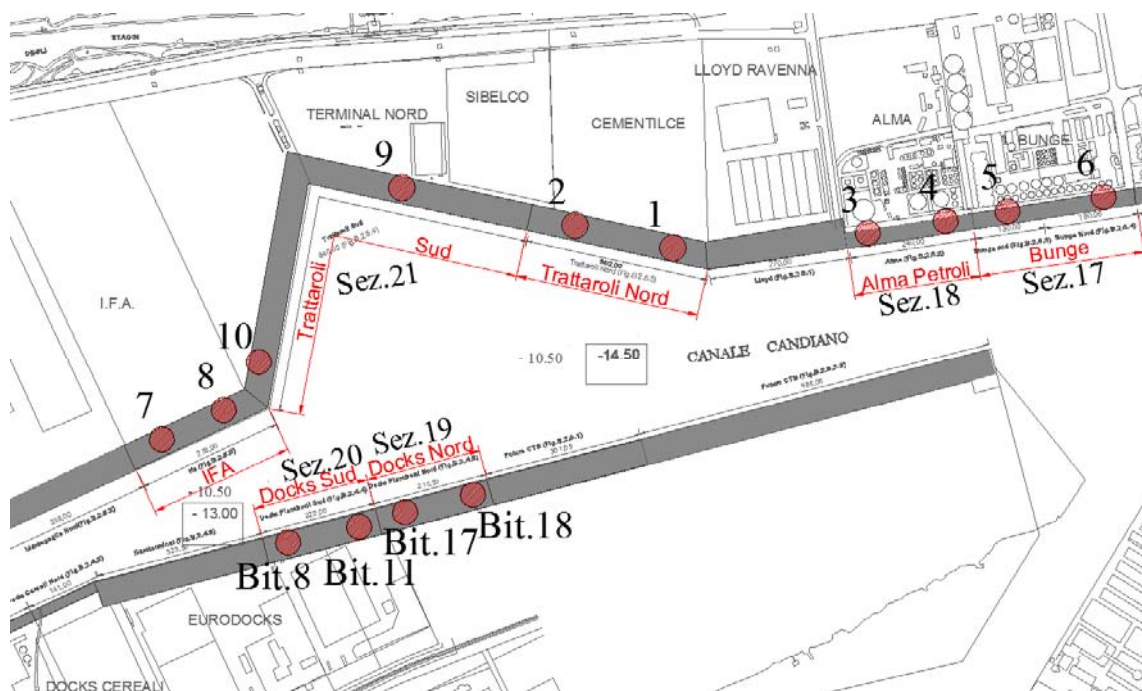
Stralcio Planimetrico con indicazione siti di indagine

Di seguito si riporta uno stralcio planimetrico dell’area portuale indagata con la posizione indicativa dei diversi siti di indagine. La tipologia di indagine svolta in ogni punto è stata calibrata sulla base dell’età della banchina, della documentazione di progetto disponibile (certificazioni sui materiali) e della possibilità di utilizzare le strutture presenti nel progetto di adeguamento.

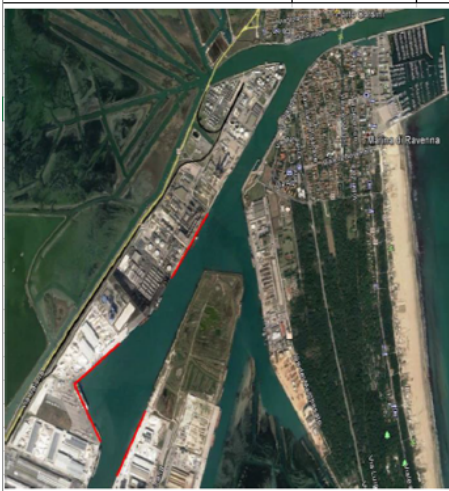
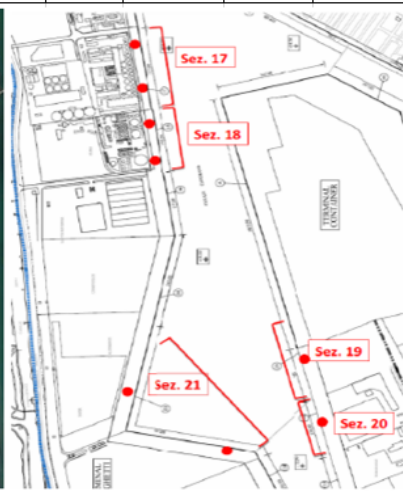
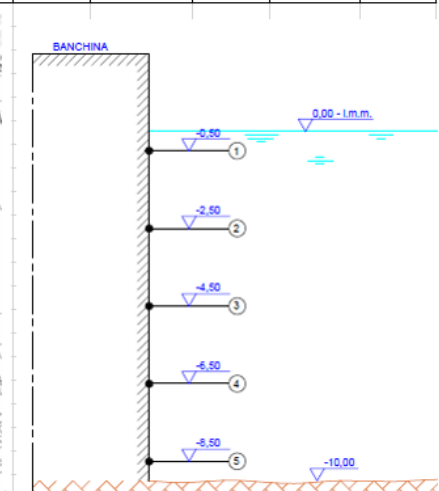
Peraltro si osserva come alcuni palancoati presentano spessori leggermente inferiori per l'intera altezza indagata (da -0,5 a -8,5 m da l.m.m.), facendo pensare più ad un sottospessore iniziale della fornitura che ad una corrosione più incisiva.

D'altra parte gli attuali cataloghi Arcelor-Mittal, ad esempio, indicano tolleranze nella fornitura dei palancoati HZ nell'intervallo -1,5 mm /+2,5 mm. Tale tolleranza iniziale potrebbe spiegare gli spessori tutti superiori al valore nominale registrati a Docks Piomboni Nord o il valore sempre più basso registrato a Bunge (Punto 6 di misura).

Facendo riferimento ai tassi di corrosione suggeriti dalle Raccomandazioni internazionali (vedi tabelle seguenti) e considerando la zona di permanente immersione per l'ala del palancoato, che è esposta all'acqua da un lato ed a contatto con il terreno dall'altro, si avrebbe una perdita di spessore di 0,3 mm lato terra e 0,9 mm lato acqua in 25 anni, per un totale di 1,2 mm. I risultati sperimentali indicano perdite di spessore generalmente inferiori, per cui i tassi di corrosione suggeriti appaiono ragionevolmente cautelativi.

Considerati gli esiti delle prove appare quindi ragionevole fare riferimento ai tassi di corrosione previsti dalle raccomandazioni e valutare gli spessori persi alla fine della vita nominale tenendo conto degli anni trascorsi dal momento della costruzione delle opere ad oggi. Se quindi l'opera è stata costruita 25 anni fa, si farà riferimento agli spessori prevedibili a 75 anni di vita.

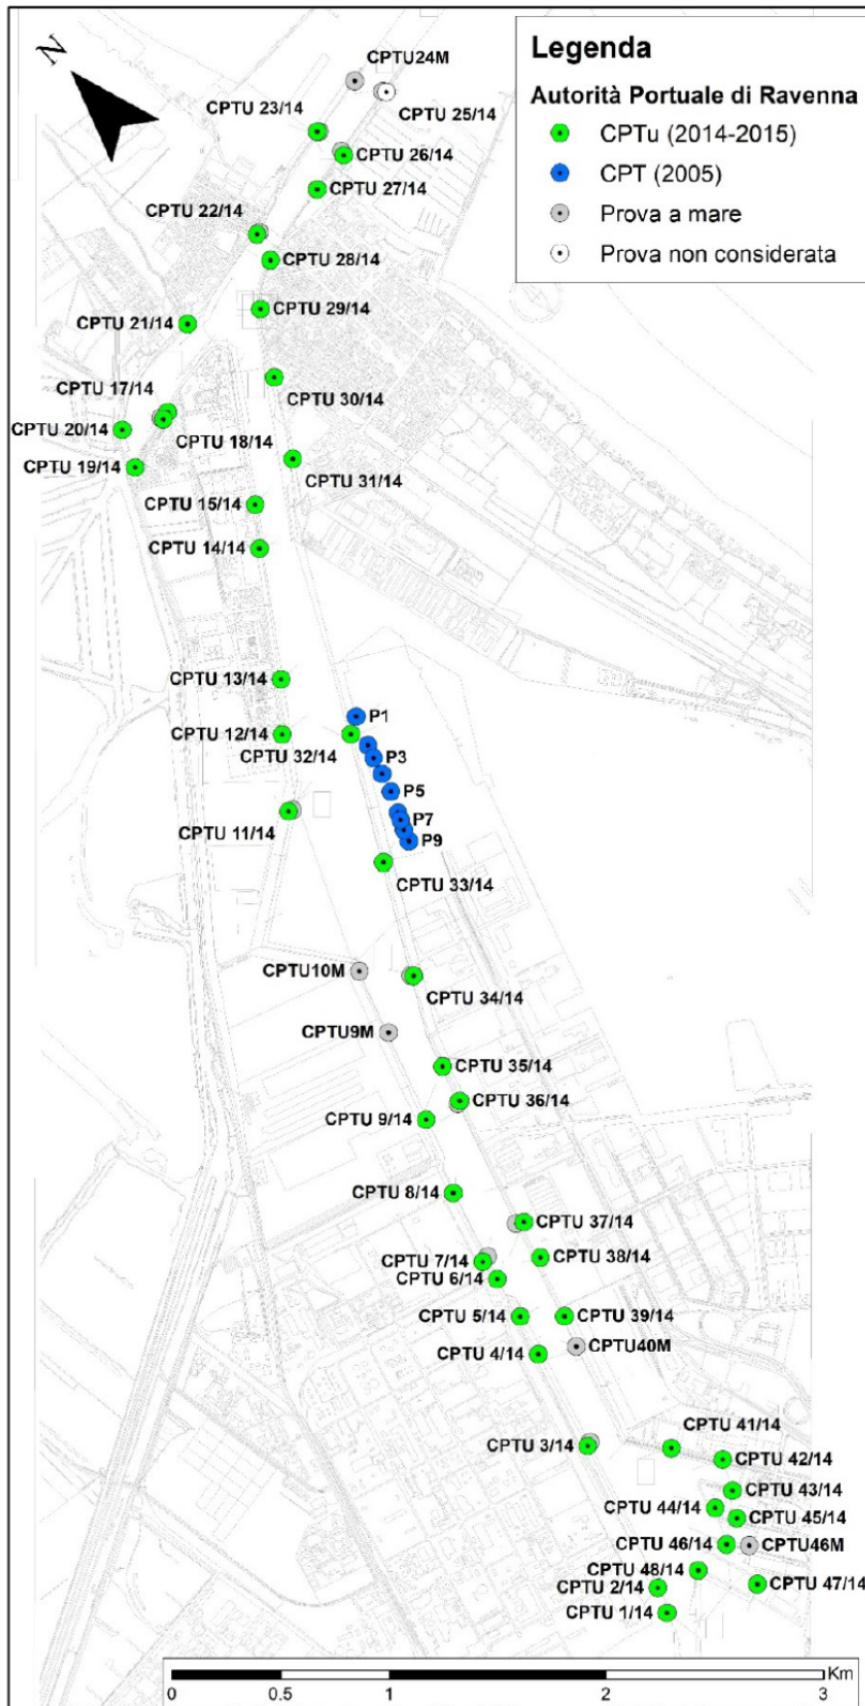
Ubicazione delle 69 prove penetrometriche statiche CPT utilizzate per la valutazione della suscettibilità a liquefazione nell’area portuale di Ravenna.

La valutazione della suscettibilità a liquefazione è stata condotta utilizzando i risultati delle prove CPT, riportate nella seguente figura. Si tratta in totale di 69 prove, di cui 60 eseguite nella campagna di indagine 2014-2015 e 9 eseguite nel 2005. Le prove eseguite a partire da una quota corrispondente al fondale marino (prove a mare) sono indicate in grigio.

Dalle specifiche analisi sul rischio di liquefazione svolte dall’Università di Pavia risulta che lo strato sabbioso superficiale, denominato S – sabbie di cordone dunale è suscettibile a tale fenomeno specialmente con tempi di ritorno di 712 anni. Il verificarsi di tale evento può portare allo sviluppo di cedimenti dei piazzali e spostamenti dei palancolati che possono danneggiare le opere rendendo i banchinamenti non operativi a seguito dell’evento sismico.

In fase progettuale procederà considerando in modo differenziato i due casi di realizzazione di BANCHINE NUOVE o di adeguamento di BANCHINE ESISTENTI, e si terrà conto dello spessore del deposito sabbioso potenzialmente liquefacibile (si rimanda agli elaborati di progetto).
