BRENNER BASISTUNNEL

Umweltbeweissicherung

Baulos Mauls 2 - 3

Bericht November - Dezember 2016

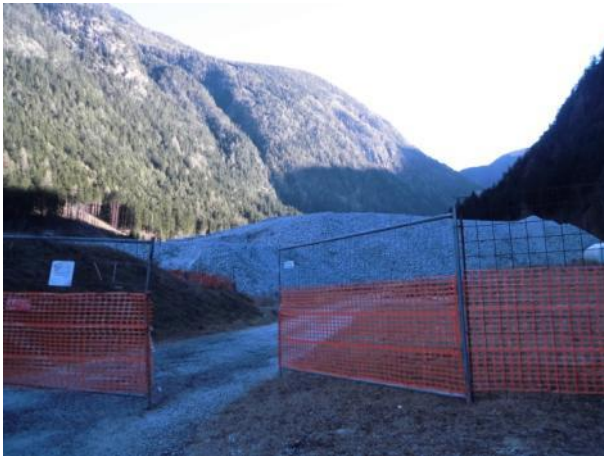
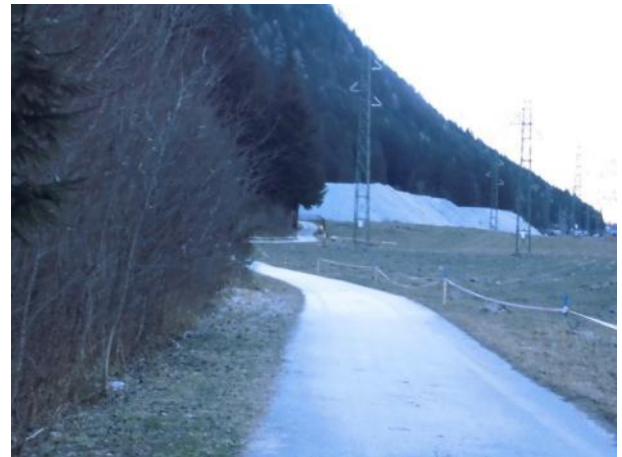
Die Materialablagerungen des letzten Loses wurden noch nicht abtransportiert

Materialablagerungen des letzten Loses (Baulos Muls 1)

Cumuli materiale del precedente cantiere (Lotto Muls 1)

Permangono i cumuli di materiale accumulati nel lotto precedente

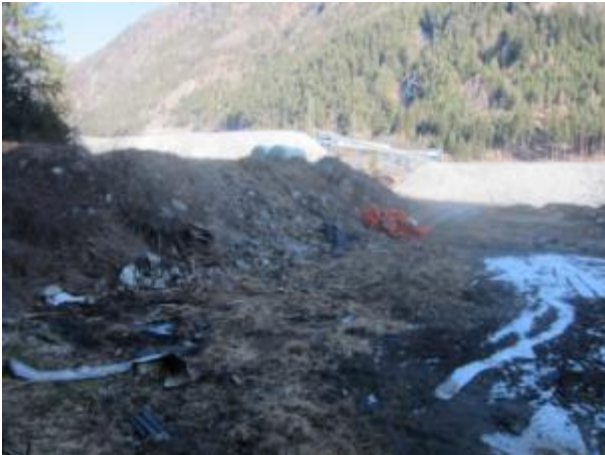
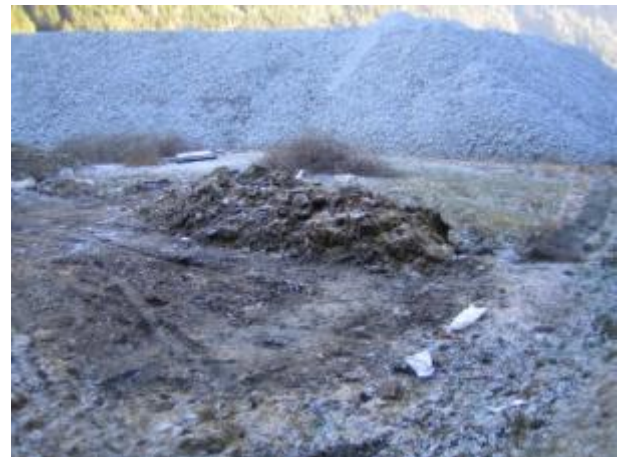
Außerdem werden gebietsweise immer wieder Materialien gesichtet, die nicht der Baustellentätigkeit von BBT zuzuordnen sind.

E' stata notata localmente la presenza di materiali estranei alle attività lavorative di BBT.

*Materialablagerungen, die nicht auf die Baustellentätigkeiten von BBT zurückgeführt werden können
Materiale (rifiuti) non prodotti da BBT*

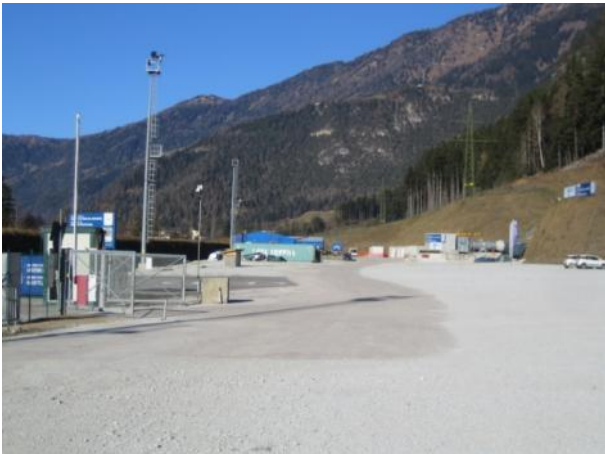
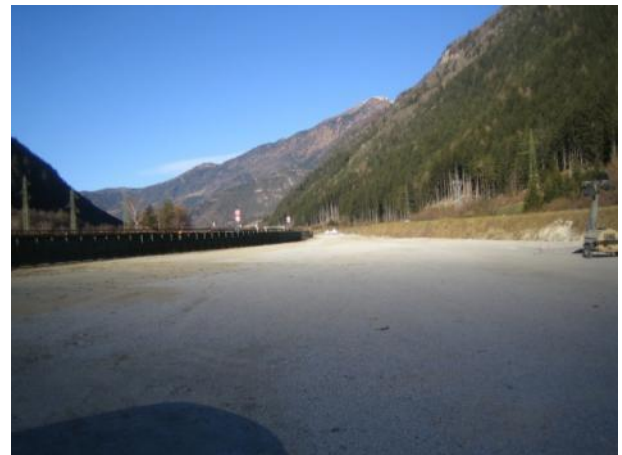
Baustelle Muls / Cantiere principale Muls 2

Es werden keine Erdbewegungsarbeiten vermerkt, mit Ausnahme der Abtragung des großen Materialhaufens, der längs der Staatsstraße aufgehäuft war (Muls 3).

Non è dato osservare tracce di movimentazione terra, fatto salvo la rimozione progressiva del grande cumulo di materiale precedentemente presente lungo la strada statale (Muls 3).

*Baustellenplatz Muls 2 ohne Aushubmaterial
Piazzale del cantiere di Muls 3 senza traccia di materiale di scavo*

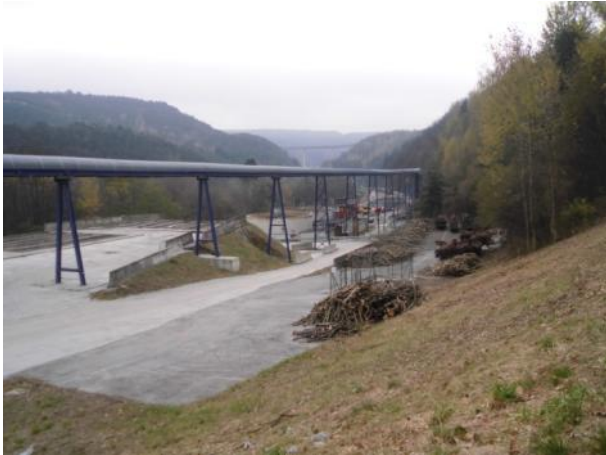
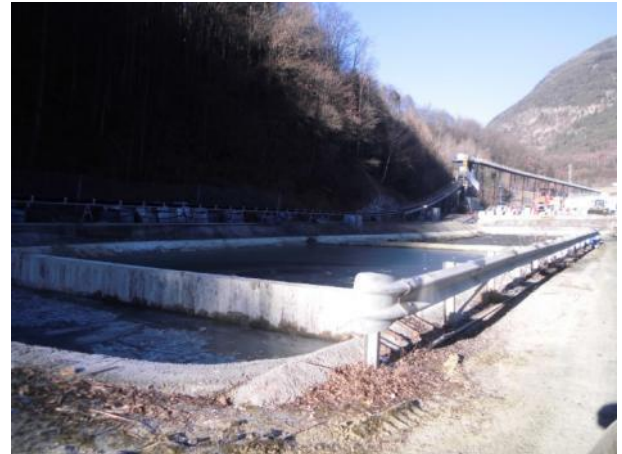
Baustelle - Area di cantiere

Es wurden keine Erdbewegungsarbeiten durchgeführt.

Assenza di lavori di movimentazione terre.

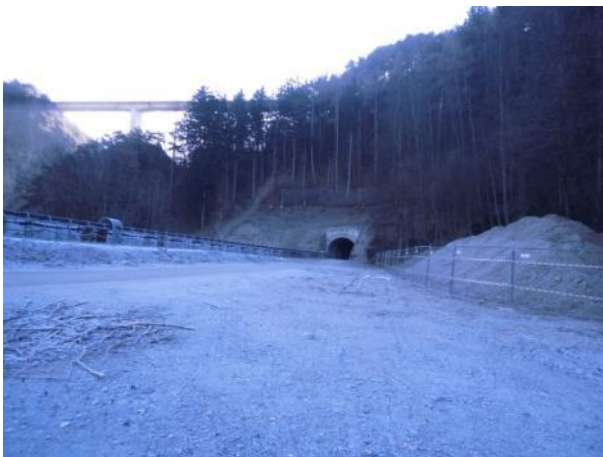
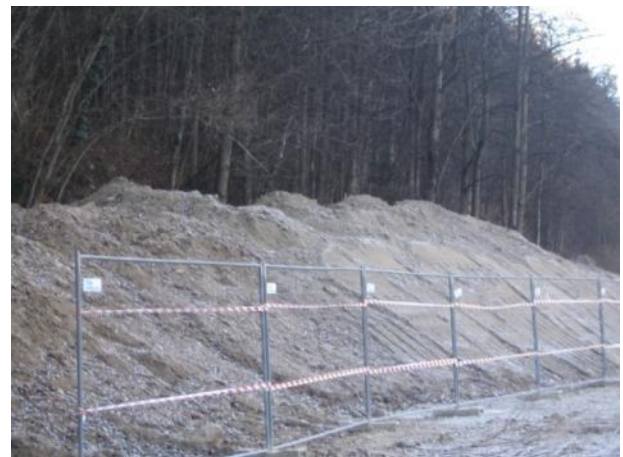
Der einzige Mutterboden-Hügel wurde optimal erhalten.

Ottima conservazione dell'unico cumulo di terreno vegetale rimasto.

Mutterboden-Hügel - Cumulo di terreno vegetale

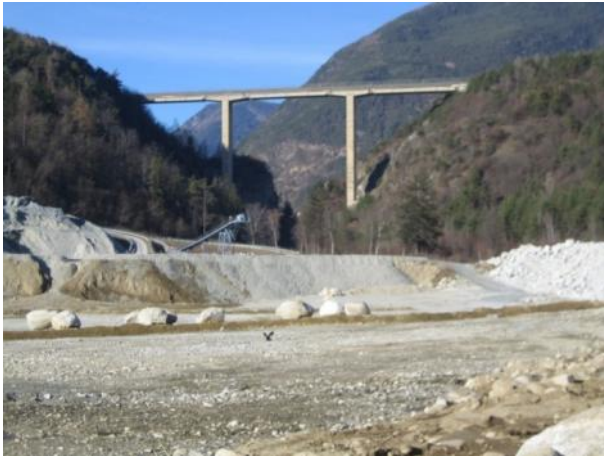
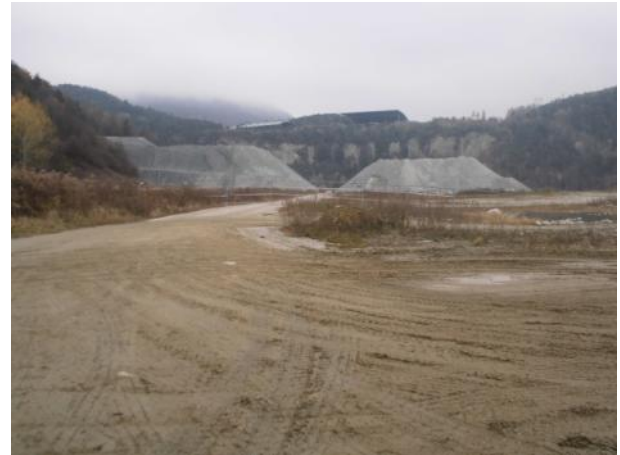
Die Abgrenzungen waren zur Gänze unversehrt.

Totale rispetto delle delimitazioni.

Der festgestellte Zustand ist die Folge früherer Arbeiten - Condizioni dettate da lavorazioni progresse

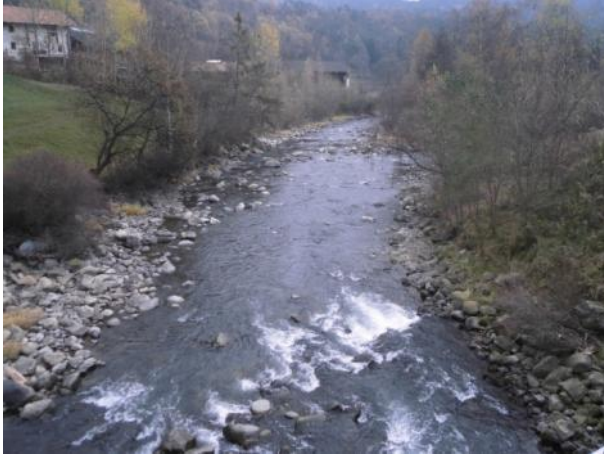
Unterplattner

Es wurden keine Abwasserableitungen in das Flussbett oder andere Anomalien festgestellt.

Non sono stati osservati sversamenti in alveo o anomalie.

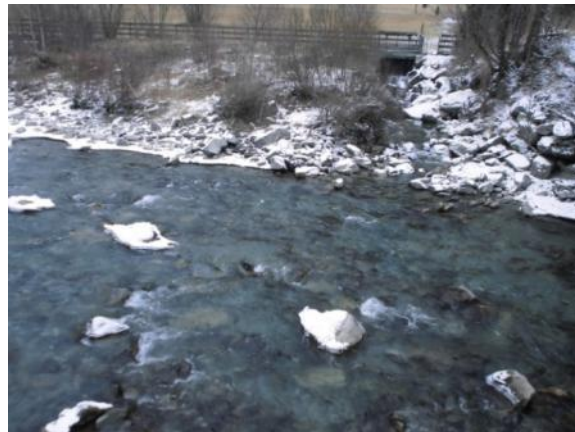
I-CF-Mu-ASI-010/05

Im Allgemeinen sind die Temperaturen einheitlich.

Meist klares Wasser, das nur zeitweilig aus natürlichen Gründen leicht getrübt ist.

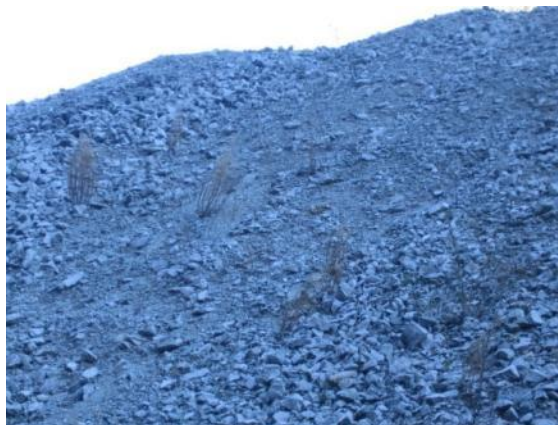
Auf den Hängen der Aushubhügel wachsen zahlreiche Unkräuter.

Frequenti cespugli di infestanti cresciuti sulle scarpate dei cumuli di materiale di scavo.

Schutthügel mit Unkräutern - Cumuli di detrito con piante infestanti

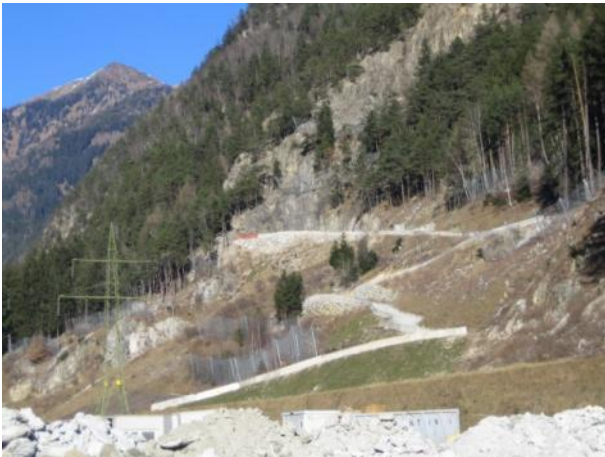
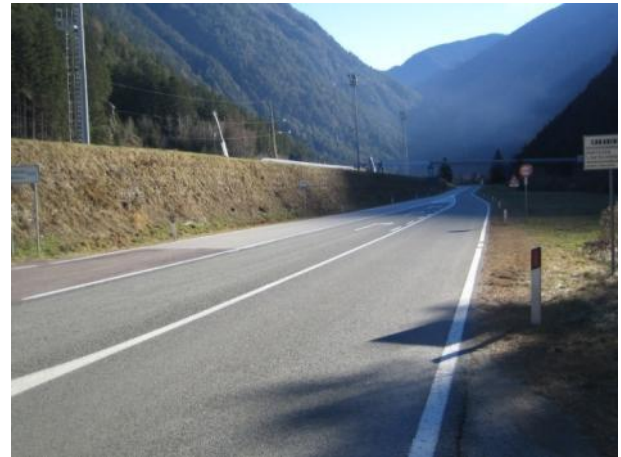
Der Zustand der Vegetationsbedeckung auf den Hängen und den Sichtschutzdämmen erscheint jedoch in einem guten Zustand.

Base del versante oggetto di interventi pregressi di rinverdimento

Lo stato della coltre vegetale di scarpate ed argini coprivista appare comunque in buon grado di conservazione.

Barriere paravista

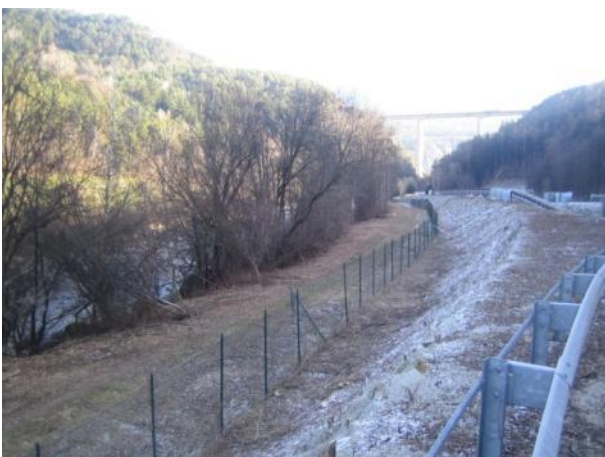
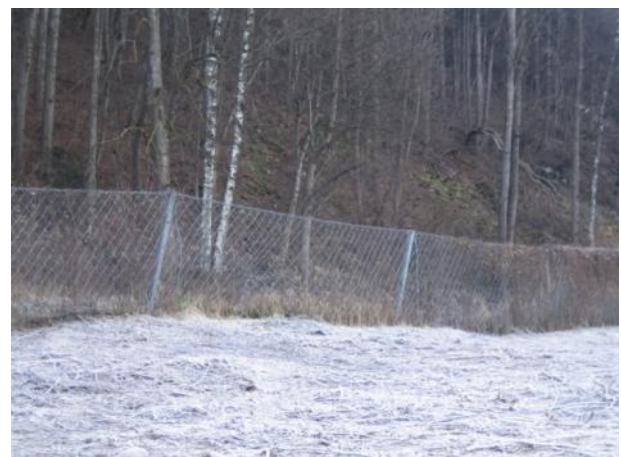
Unversehrtheit der Abgrenzungen sowohl im Bereich des Hangfußes als auch im Bereich des Ufervegetationsstreifens.

Funzionale delimitazione della fascia ripariale

Rispetto delle delimitazioni, sia rispetto la base del versante che della fascia ripariale.

Funzionale delimitazione di protezione della fascia alla base del versante

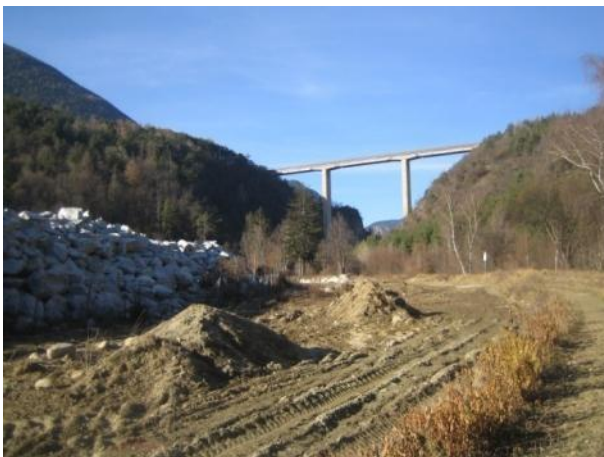
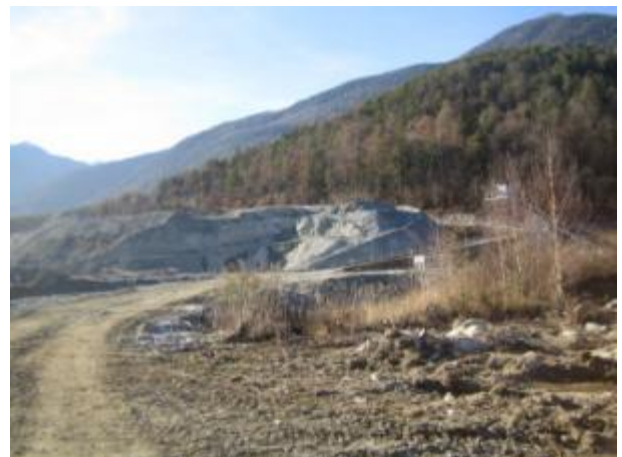
Wie auch schon im Projekt vermerkt, verbleiben von der ursprünglichen Vegetation nur mehr der Ufervegetationsstreifen und die Hänge; beide weisen jedoch eine sehr unterschiedliche Baumvegetation auf.

Come peraltro previsto da progetto le uniche tracce di vegetazione riguardano ormai solo la fascia ripariale ed i versanti, comunque con tipi di vegetazione arborea assai diversi.

Hang- und Ufervegetation - Vegetazione arborea di versante e ripariale
