BRENNER BASISTUNNEL

Umweltbeweissicherung

Baulos Mauls 2 - 3

Bericht Januar - Juni 2017

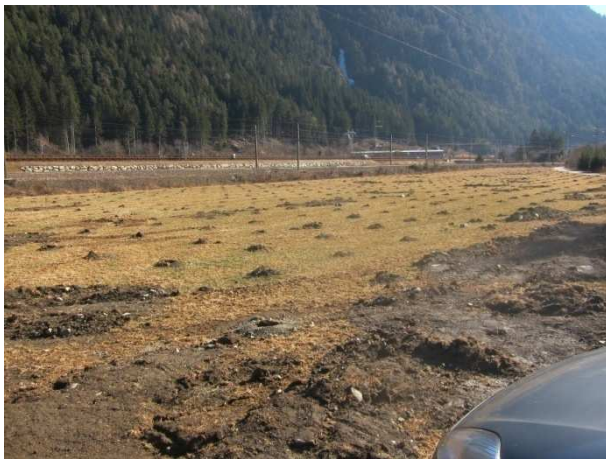
Kriegsmittelbeseitigung - Bonifica bellica

Zu Beginn des Halbjahres wurde auf dem östlichen Teil des Geländes der Mutterboden abtransportiert und nach der Beseitigung eventueller Kriegsrelikte längs der Eisenbahnlinie aufgeschüttet.

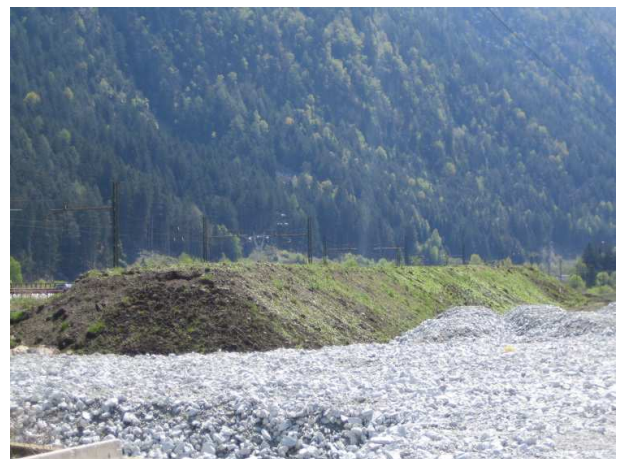
Mutterboden - Terreno vegetale

All'inizio del semestre ha avuto luogo l'asporto del terreno vegetale nell'area orientale, con accumulo lungo la linea ferroviaria, previa bonifica bellica.

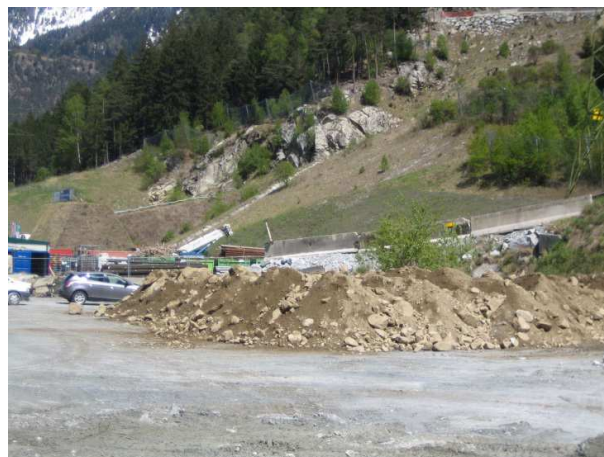
Baustellenplatz Muls 2 ohne Aushubmaterial

Piazzale del cantiere di Muls 3 senza traccia di materiale di scavo

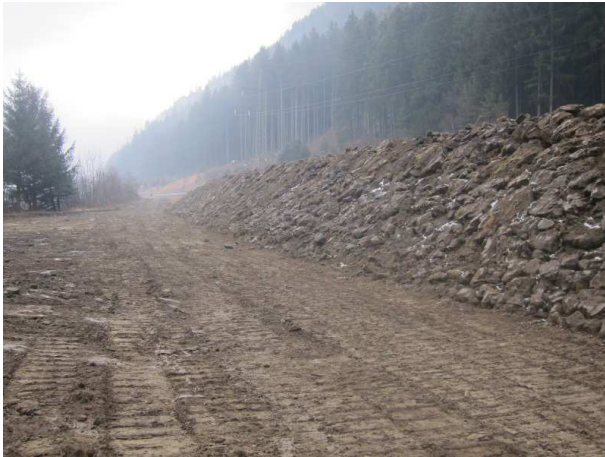
Auf dem am Ufer des Eisack gelegenen Geländestreifen zwischen den Baustellen Muls 2 und Muls wurde der Mutterboden abgetragen; in der Folge wurden am 02/02/2017 drei Probenahmen für Laboranalysen und 10 stratigraphische Rekonstruktionen durchgeführt. Siehe hierzu den Detailbericht „Monitoring vor Beginn der Arbeiten – Boden“.

Während der Abtragung wurden die für den Uferstreifen festgelegten Abstände überschritten.

Tale sbancamento non rispettava i limiti imposti per la fascia ripariale.

Aufgrund der Meldung einer nicht konformen Situation durch die Bauleitung hat der ausführende Betrieb den Uferstreifen wieder hergestellt und für

A seguito della segnalazione di non conformità da parte della Direzione Lavori l'impresa ha provveduto a ripristinare la fascia ripariale ed a ottenere da parte

das restliche Gelände von der Autonomen Provinz Bozen eine Ermächtigung für die zeitweilige Einrichtung eines Parkplatzes bis zur Beendigung der Arbeiten eingeholt.

dalla Provincia Autonoma di Bolzano l'autorizzazione a realizzare un parcheggio temporaneo per la durata dei cantieri nella rimanente porzione di area

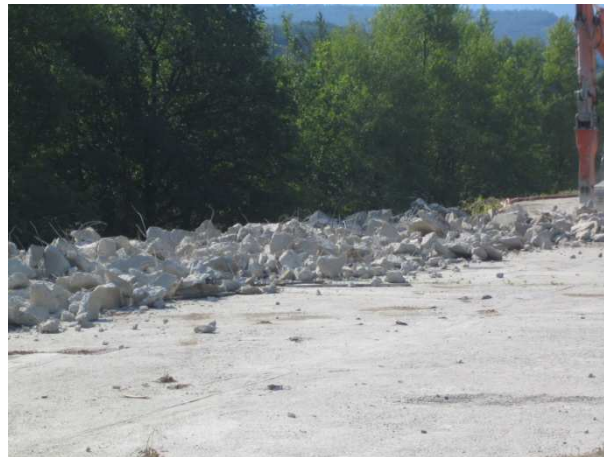
Demolizione fondazioni pregresse

Verso fine semestre sono state demolite parte delle fondazioni di costruzioni pregresse e depositate nel piazzale di fronte all'ingresso della galleria principale.

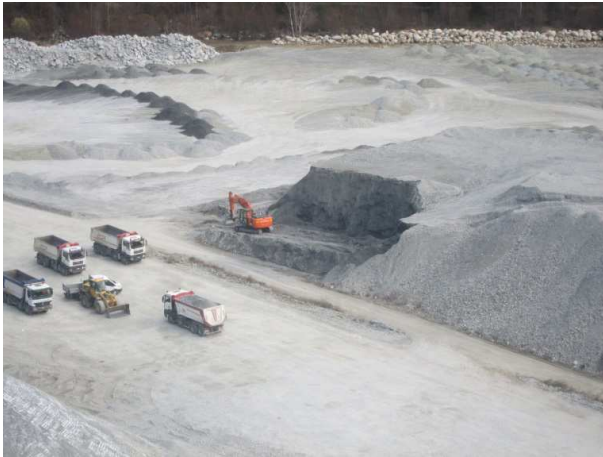
Arbeiten, die nicht in die Zuständigkeit von BBT fallen

Lavori non di pertinenza BBT

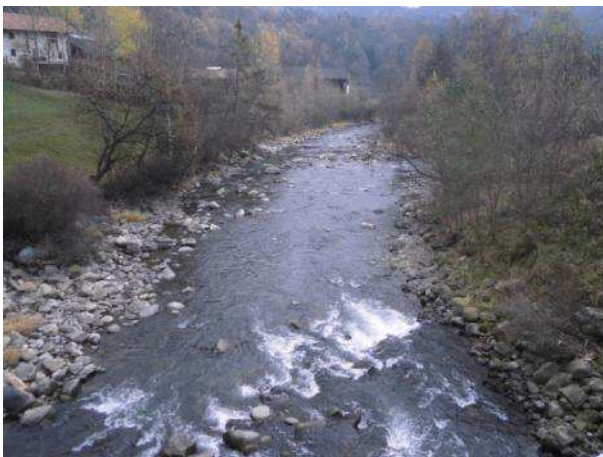
Unterplattner

Es wurden keine Abwasserleitungen in das Flussbett oder andere Anomalien festgestellt.

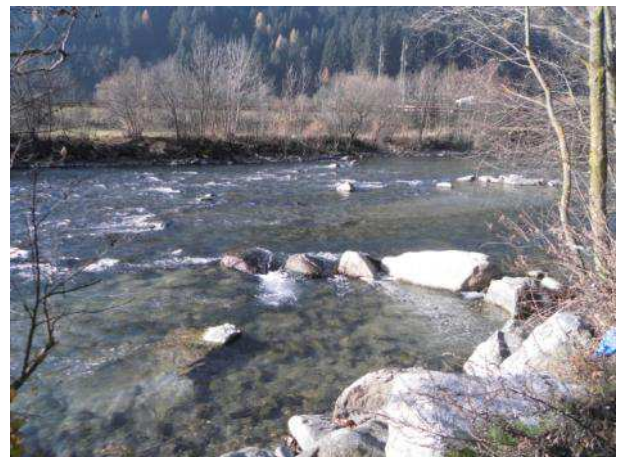
Muls

Non sono stati osservati sversamenti in alveo o anomalie.

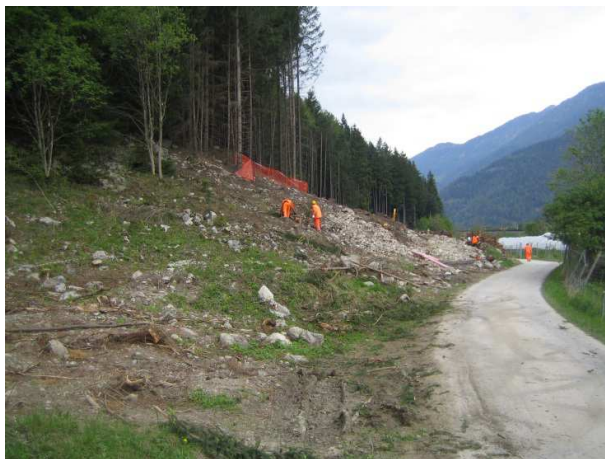
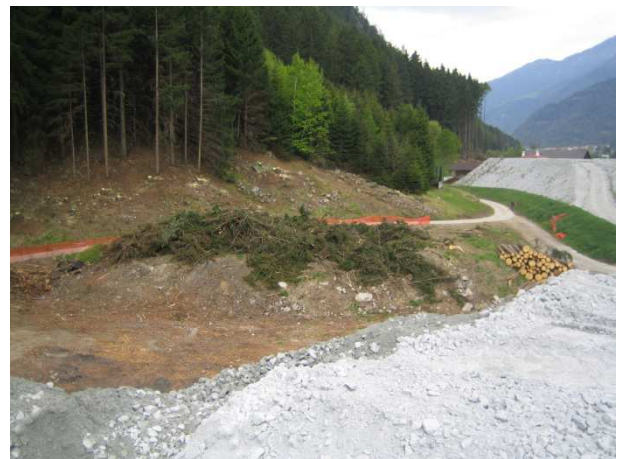
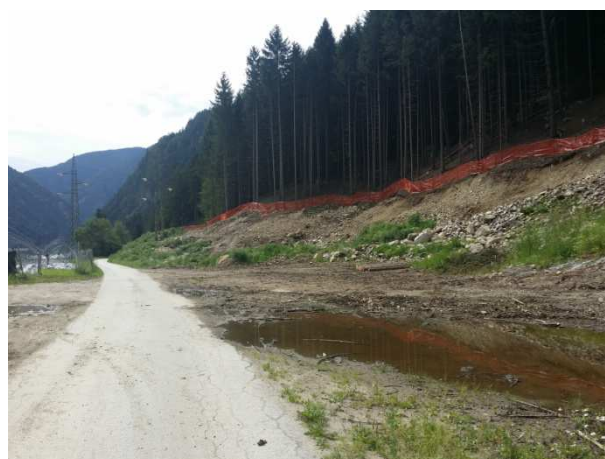
Fällungsarbeiten längs des Hanges - Taglio arboreo lungo il versante

Tale lavorazione, assieme alla rimozione e accumulo del terreno vegetale è di grande rilievo per il paesaggio.

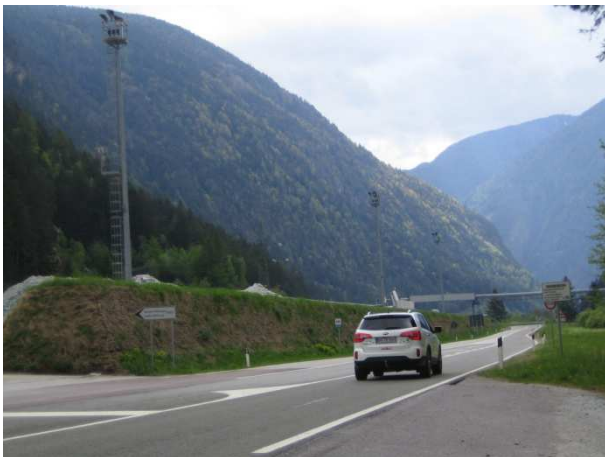
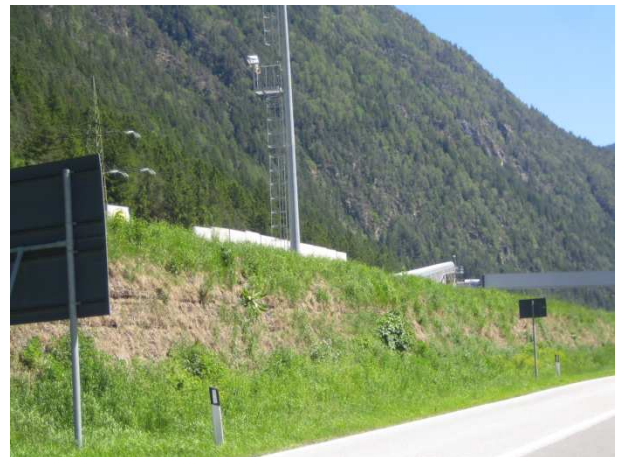
Barriere paravista cantiere di Mules

Si tratta di attività che risultano ben schermate dall'argine coprivista posto lungo la strada SS, dunque con impatto non percepibile dall'osservatore in movimento.

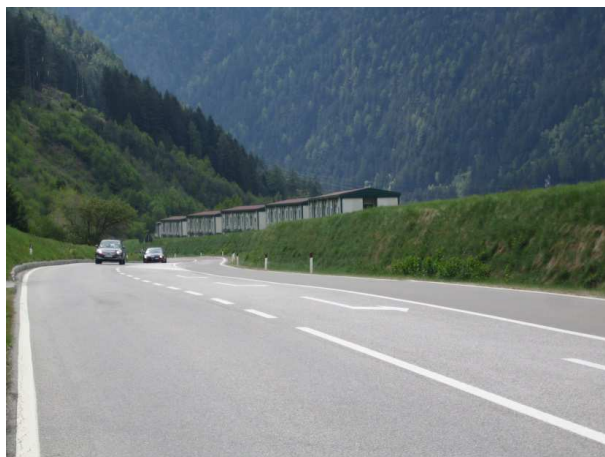
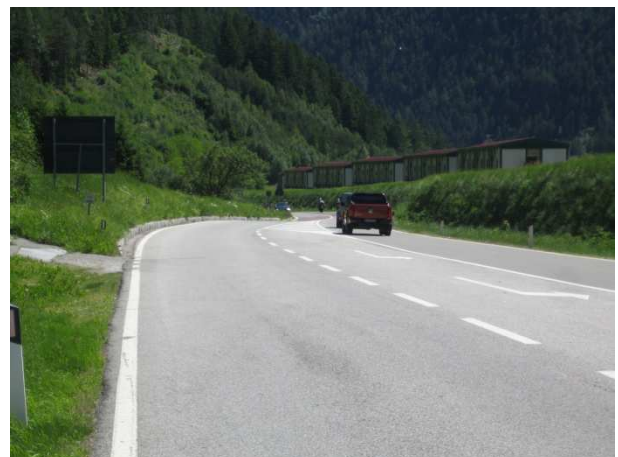
Barriere paravista cantiere di Mules 3

Die Gebäude sind von der Autobahn aus vollständig und auch von der Staatsstraße aus teilweise einsehbar.

Si tratta di strutture in elevazione completamente visibili dall'autostrada e, parzialmente, anche dalla SS.

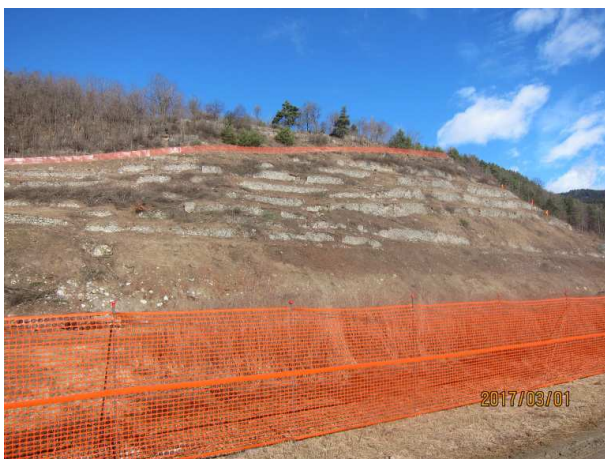
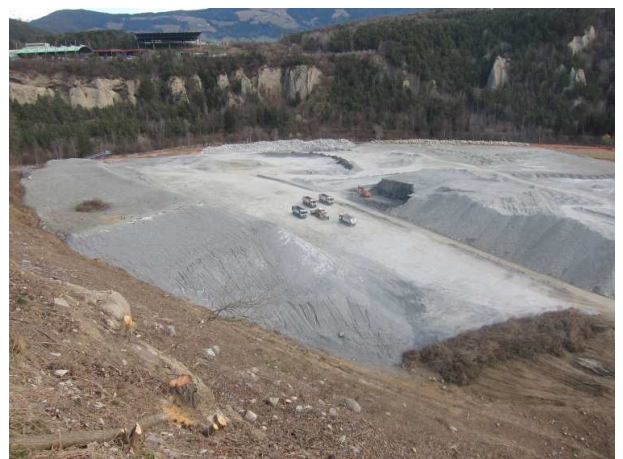
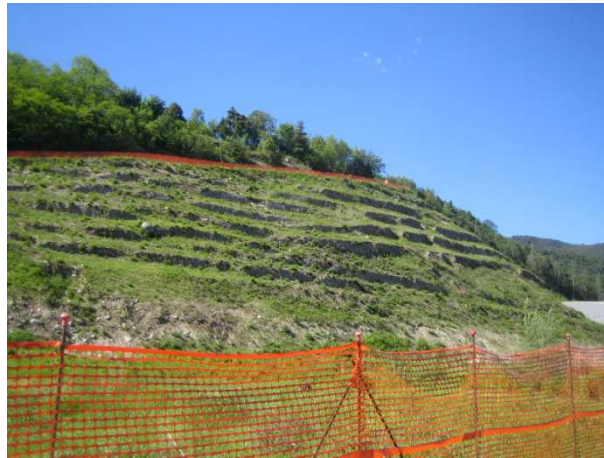
Terrassierung auf der orographisch rechten Hangseite - Strutture di terrazzamento sul versante orografico destro

Im Laufe der vollständigen Rodung des Hangwaldes auf dem orographisch rechten Hang wurden alte Hangterrassen freigelegt, die früher landwirtschaftlich genutzt wurden.

Die Terrassierung mit Steinen wirkt sich positiv auf das Landschaftsbild aus

I lavori di disboscamento radicale operati sul versante, in orografica destra, hanno messo in luce lavori pregressi di terrazzamento a fini agricoli.

Le strutture di terrazzamento in pietrame offrono una immagine di pregio paesaggistico.

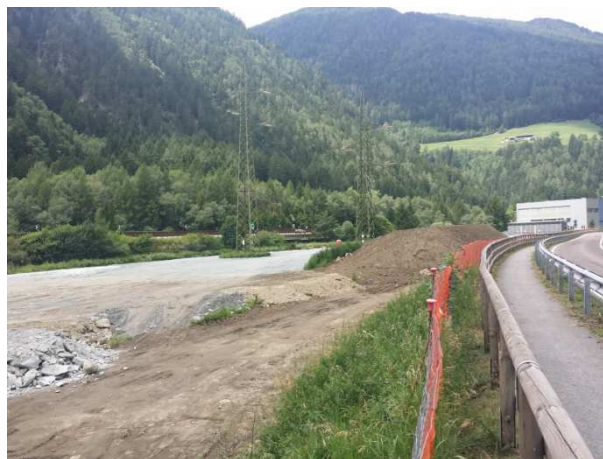
Lo scotico del terreno vegetale ed i lavori di allestimento del campo base, lavori previsti da Progetto, hanno creato un elevato impatto visivo in particolare percorrendo la strada statale.

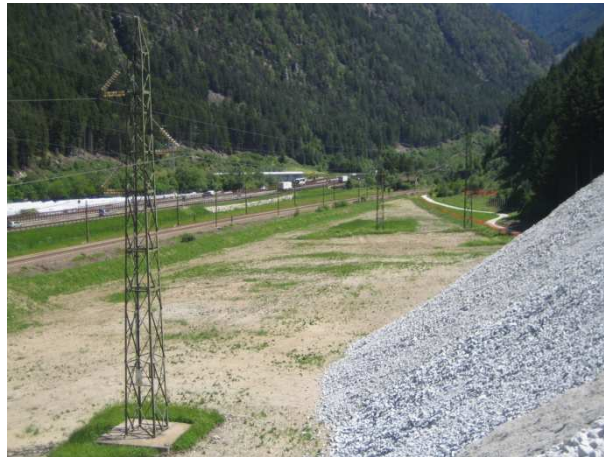
Auf den Stellen, auf denen der Mutterboden abgetragen wurde, behauptet sich mancherorts Grasbewuchs.

Nelle aree oggetto di asporto del terreno vegetale compaiono comunque chiazze di vegetazione erbacea.

Grasbewuchs auf die Deponie - Vegetazione infestante sui cumuli di materiale

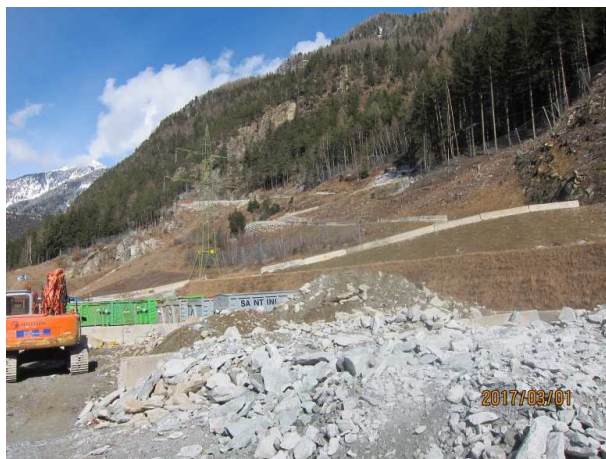
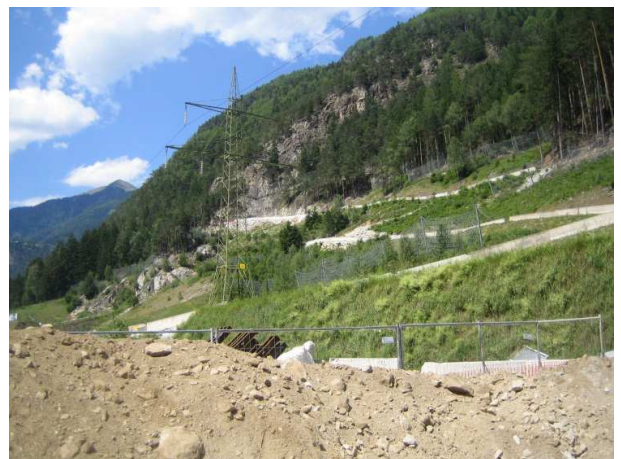
Der Zustand der Sichtschutzdämme hängt von ihrer Ausrichtung ab; der Zustand der Vegetation auf dem südwärts ausgerichteten Abschnitt der Sichtschutzdämme ist besorgniserregend.

Gli argini coprivista mostrano condizioni assai diverse in funzione della esposizione, con palesi stati di sofferenza per la vegetazione esposta a sud.

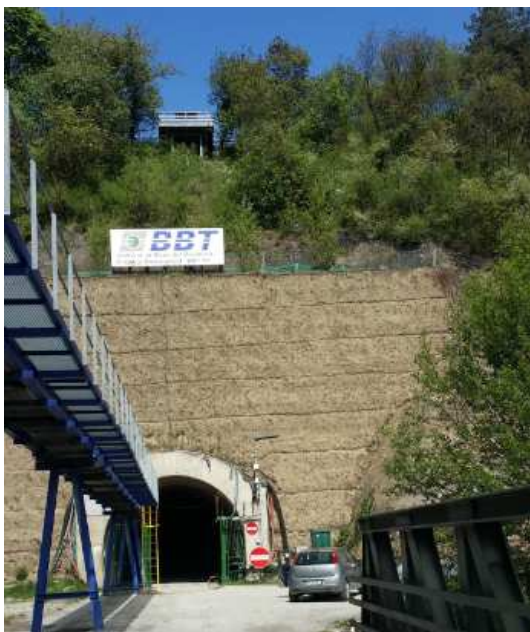
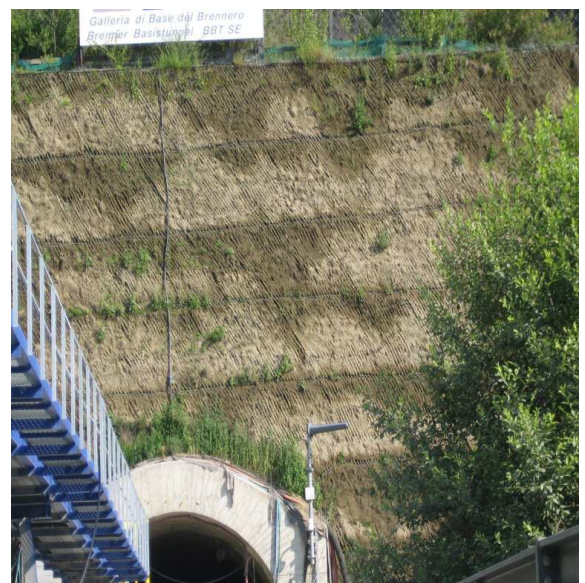
Terre armate sopra il portale della galleria Aica - Mules

Nessuna osservazione di rilievo tranne la lenta progressione della crescita di vegetazione sul frontale del portale della Galleria Aica-Mules.

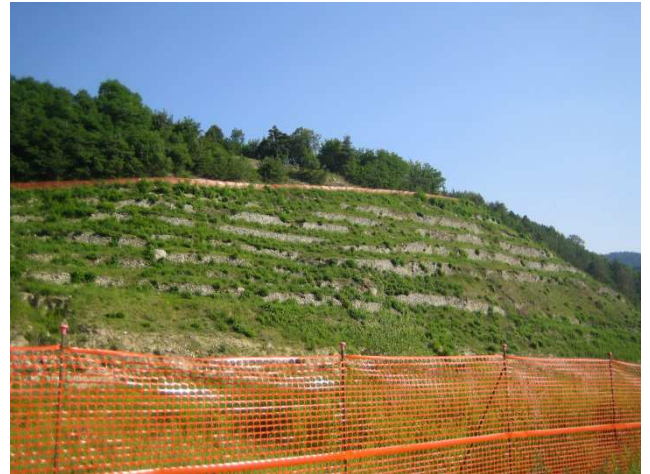
Hang- und Ufervegetation - Vegetazione arborea di versante e ripariale

Ottimo stato della vegetazione ripariale. Eliminazione della vegetazione della parte bassa del versante. Nell'ultima parte del semestre si osserva peraltro un rinverdimento spontaneo di quest'area.

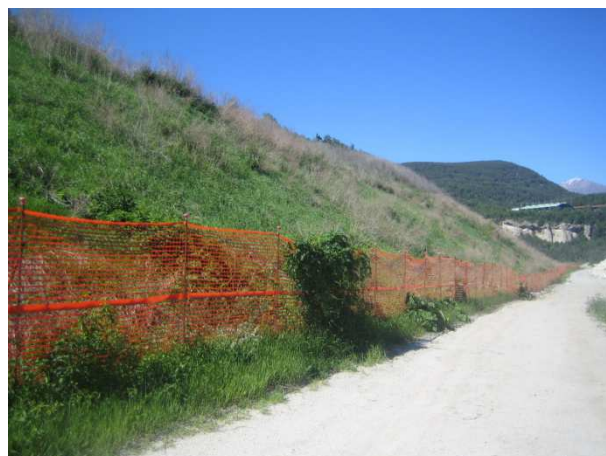
Alcuni cumuli di terreno vegetale sono completamente colonizzato da vegetazione infestante

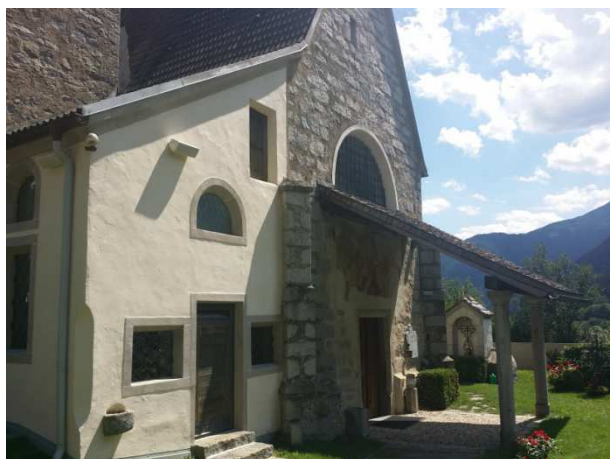
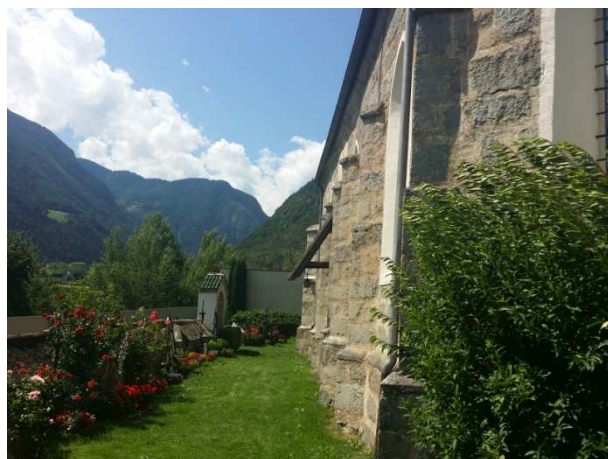
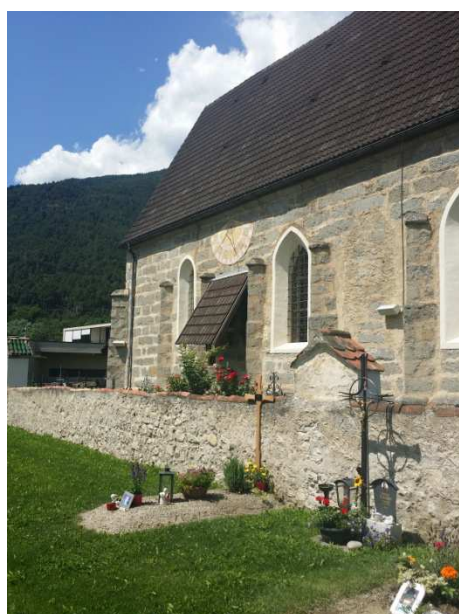
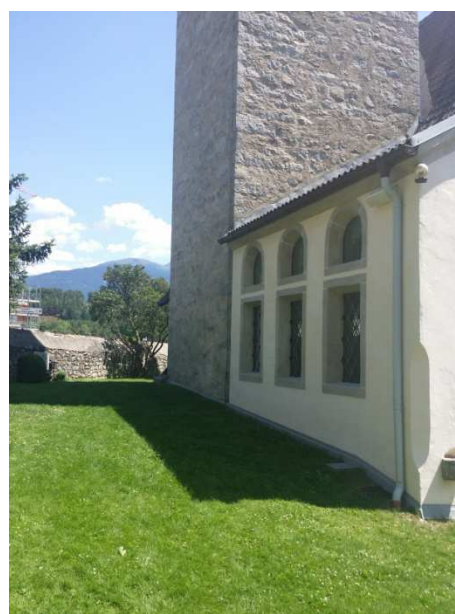
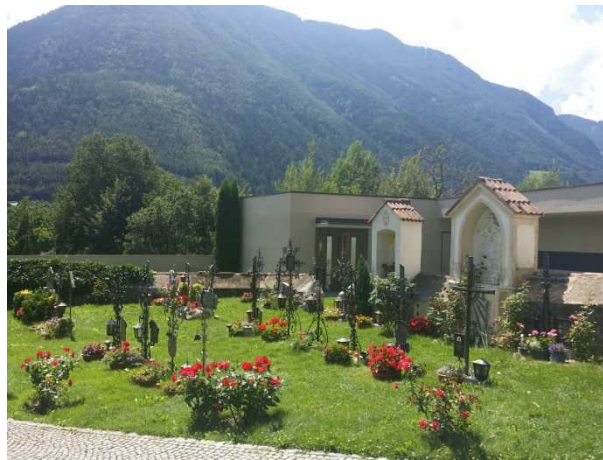
Kirche Aicha – Chiesetta Aica

Nessuna variazione apprezzabile sia all'esterno che all'interno della chiesetta.

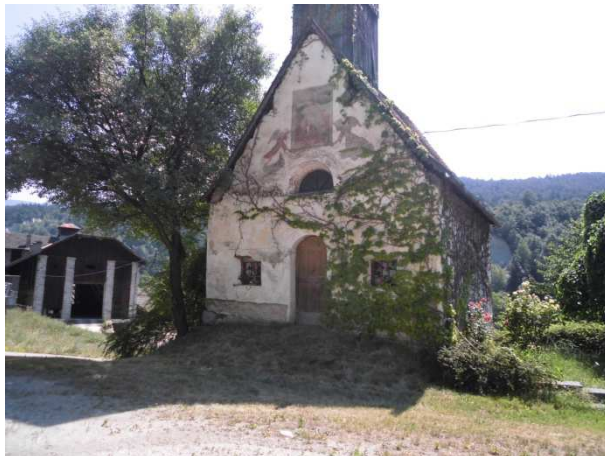
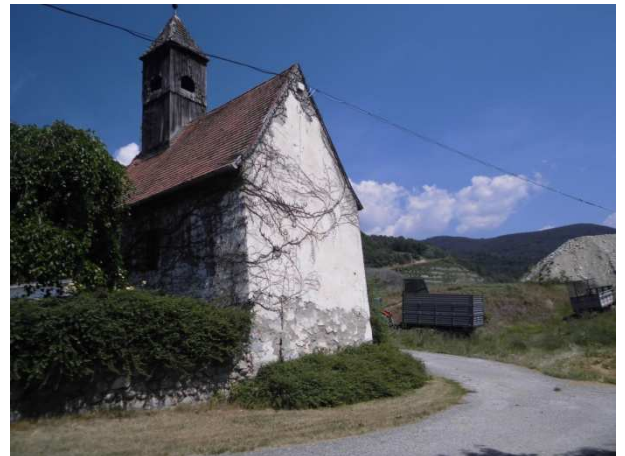
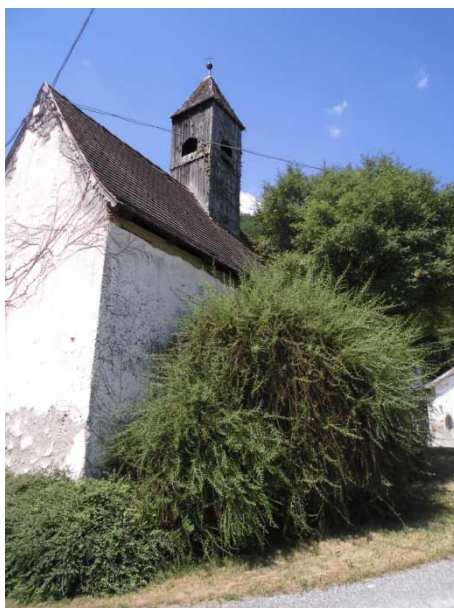
Kirche Sossai – Chiesetta Sossai

Non si sono osservate variazioni apprezzabili rispetto quanto registrato negli antecedenti rilevamenti anche per quanto riguarda la chiesetta Sossai.
