UNIVERSITÀ DEGLI STUDI DI MILANO

Mitigazione dell'impatto visivo dei portali di Mules e Aicha del Tunnel di Base del Brennero

Lavori effettuati e risultati ottenuti a tutto il settembre 2017

Milano, novembre 2017

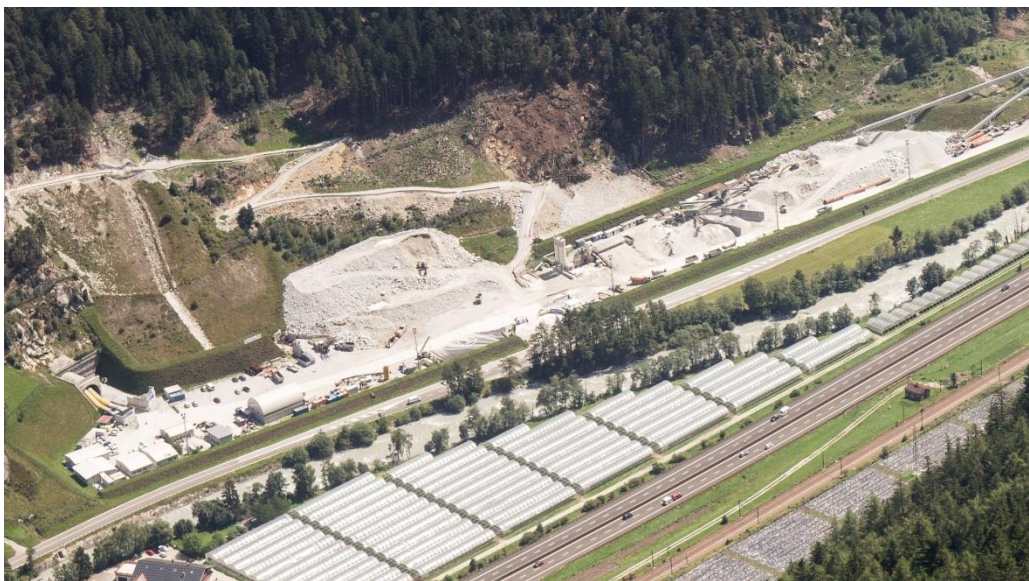
Figura 1: vista d'insieme del cantiere di Mules a settembre 2014; è possibile notare le problematiche principali: le opere in muratura del portale, le scarpate detritiche della strada di servizio, il versante privo di vegetazione arbustiva e arborea, i rilevati che circondano il cantiere di forma rigidamente geometrica (foto fornita da BBT)

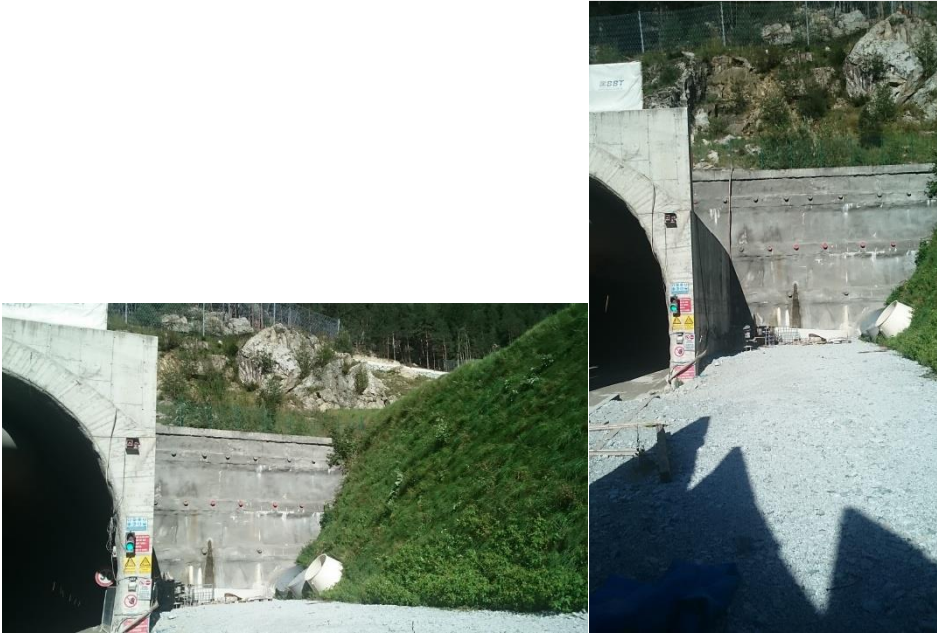
Figura 2: portale di Mules; in evidenza la berlinese cui si deve garantire l'accesso fino al termine dei lavori

Per quanto riguarda il portale, dato il vincolo sopra accennato e la non conoscenza della sistemazione definitiva, l'unica soluzione ragionevole è stata quella di approntare un mascheramento temporaneo relativamente economico che potesse essere funzionale per almeno un decennio (il lasso di tempo previsto per la conclusione dei lavori) e che non pregiudicasse la soluzione definitiva, quale essa sia. Inoltre, è stato richiesto dal personale BBT di escludere l'installazione di un impianto di irrigazione fisso, stante la difficoltà della sua gestione nell'ambito del cantiere come ha anche dimostrato l'esperienza del portale di Aica. Su tali basi la scelta è stata quella di insediare piante rampicanti da far crescer con l'ausilio di una rete opportunamente posizionata lungo le pareti da mascherare.

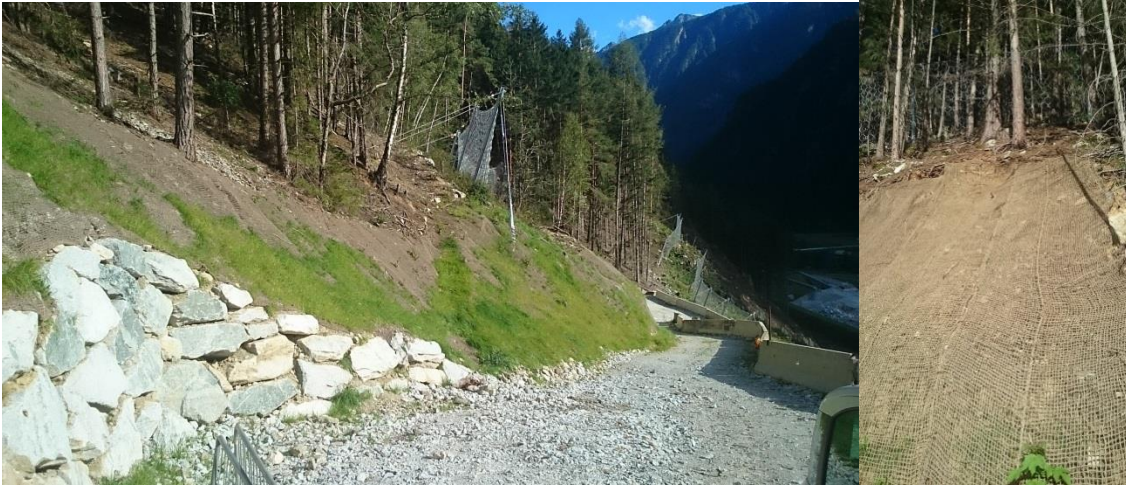
La realizzazione della strada ha comportato lo sbancamento con relativo riporto di materiale grossolano e la formazione di scarpate di monte ripide, talvolta con esposizione di roccia. Per la messa in sicurezza della strada sono anche state realizzate opere d'arte di sostegno nei punti più esposti, e una soglia in massi ciclopici in corrispondenza dell'attraversamento dell'impluvio. Dal punto di vista della mitigazione ambientale era stato realizzato un rinverdimento di una parte delle scarpate di monte con l'ausilio di una rete in fibra naturale, che però non ha avuto pieno successo in alcune parti del versante (Figura 3) mentre altre sono state lasciate scoperte (Figura 4 e Figura 5). Al di là delle motivazioni che possono aver portato a tale risultato è importante osservare come dove l'inerbimento è riuscito, la naturale dinamica della vegetazione sia risultata particolarmente rallentata, mentre nelle aree non oggetto di intervento, e meno acclivi, si siano invece insediati arbusti pionieri quali *Sambucus nigra*, *Betula pendula*, *Populus tremula*, *Salix caprea*, *Corylus avellana*, che rappresentano una prima fase evolutiva verso la ricostituzione della vegetazione originaria.

Figura 3: consolidamento e copertura della scarpata di monte della strada di servizio

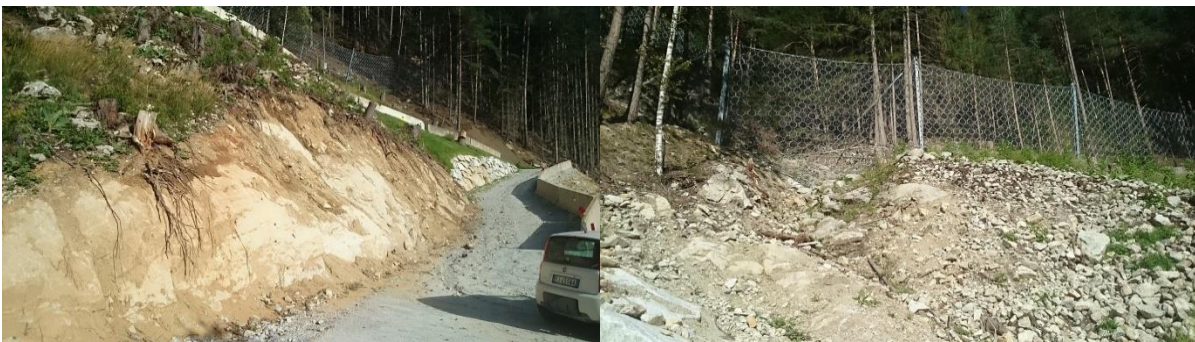
Figura 4: aree scoperte in potenziale erosione

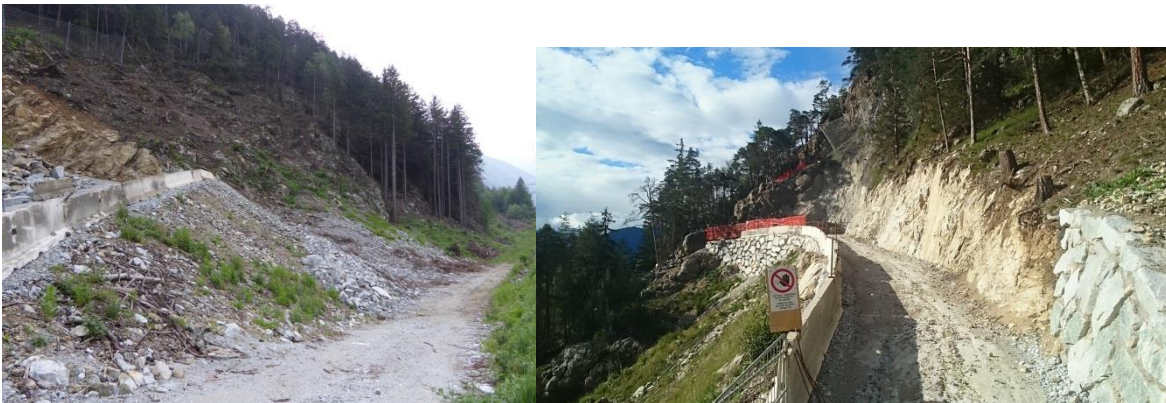
Figura 5: scarpate in riporto in materiale grossolano e roccia esposta

Si trattava di aree in materiale di grandi e medie dimensioni (massi e ciottoli) realizzate come scarpate di valle della strada di servizio al pozzo di areazione con riporto del materiale di scavo della strada stessa. A causa delle caratteristiche essenzialmente minerali di tale materiale e delle dimensioni degli spazi esistenti tra i clasti, è stato effettuato un preliminare intasamento degli interstizi con materiale minerale, e successivamente steso terreno con caratteristiche idonee all'insediamento della vegetazione. In alcuni tratti è stato necessario effettuare il rimodellamento della scarpata redistribuendo il materiale già presente. Successivamente alla stesura del terreno si è provveduto alla piantagione di cespugli e alberi e all'idrosemina con collante a base di alghe. Le specie impiegate sono pioniere che rappresentano lo stadio intermedio verso lo stadio finale di bosco di conifere: *Betulus pendula*, *Populus tremula*, *Alnus incana*, *Pinus sylvestris*, *Sambucus nigra*, *Salix caprea*, *Sorbus aucuparia*.

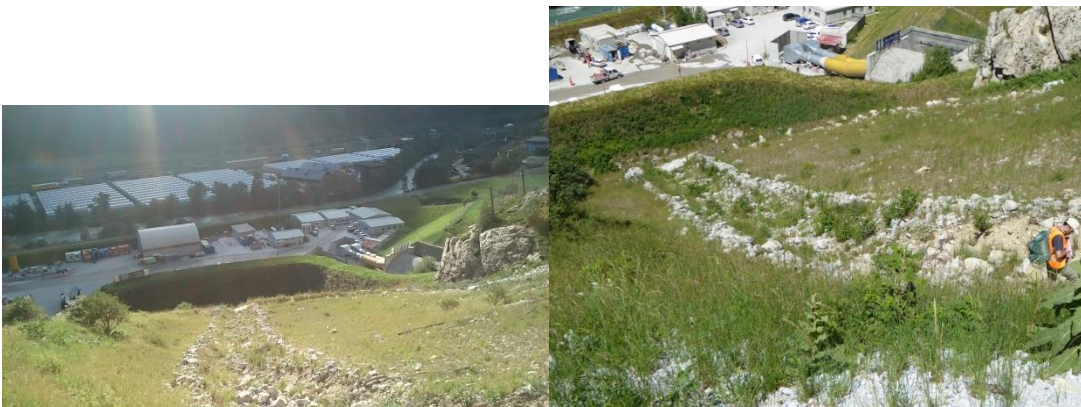
Meno rilevanti ma di un certo impatto risaltavano il canale che attraversa la porzione di versante che sovrasta il cantiere e la relativa area, già oggetto di intervento in passato (Figura 6), del quale però non è stata reperita documentazione. Si tratterebbe della posa di una biostuoia pre-seminata, che però non ha dato risultati soddisfacenti.

Figura 6: versante sovrastante l'area adiacente il portale con impluvio parzialmente regimato e relativo versante

Il canale che costituisce la regimazione dell'impluvio che attraversa l'area di cantiere presentava alcuni tratti in erosione ed è stato necessario costruire due soglie in massi ciclopici posati a secco.

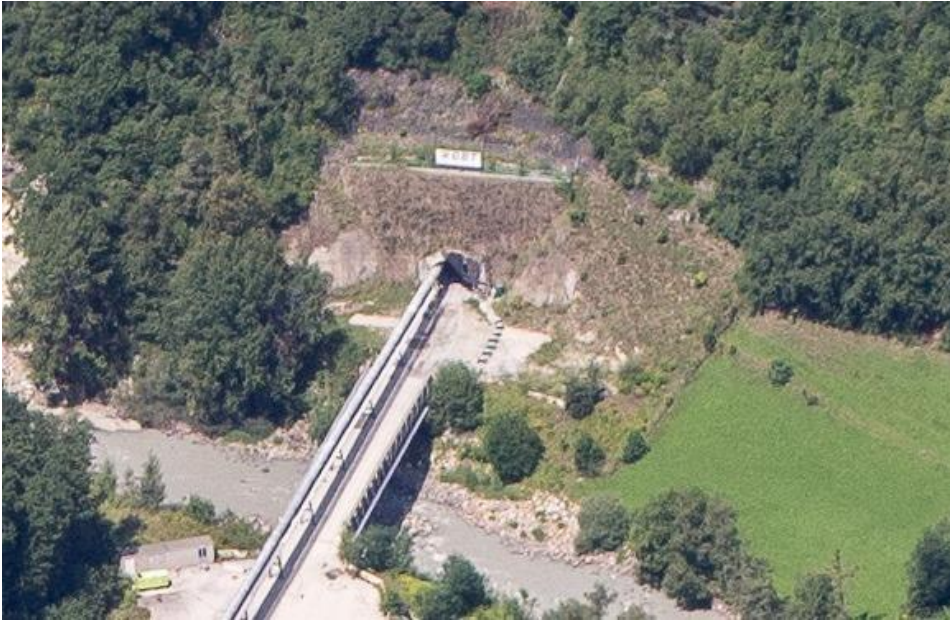
Il portale di Aica è stato oggetto di lavori effettuati nel corso del 2007 che tuttavia non hanno dato risultati positivi. Una parte dell'intervento è infatti scivolato verso il piede della scarpata e la vegetazione impiantata risultava generalmente scarsamente vitale (Figura 7); inoltre sul versante circostante il portale sono state insediate specie arboree di tipo ornamentale non in linea con l'ambito circostante.

Figura 7: visione d'insieme del portale di Aica; è possibile notare che su ampie superfici delle scarpate laterali appare il rivestimento in calcestruzzo proiettato che doveva essere ricoperto da inerbimento e la parete centrale con vegetazione stentata o seccata

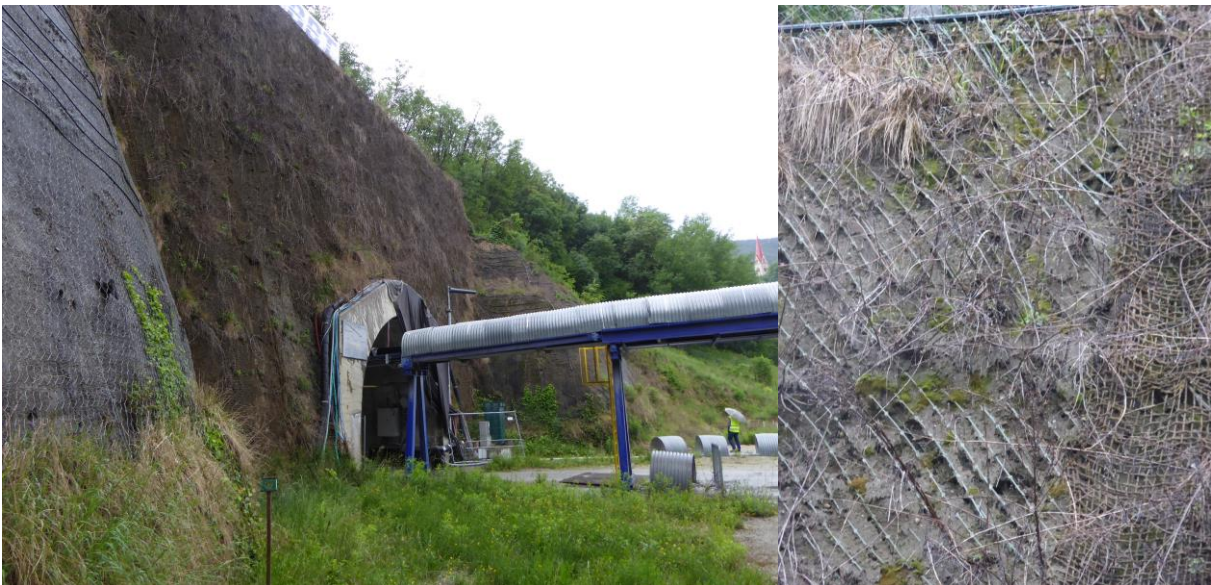
Figura 8: portale di Aicha e particolare della rete di tipo Krismer

- l'impianto di irrigazione, con particolare riferimento alla parte che interessa la porzione di parete verticale, non è risultato efficace stante la verticalità della parete stessa;
- sebbene non sia stato possibile risalire al miscuglio utilizzato nella semina né analizzare la vegetazione residua, è verosimile che le specie utilizzate non fossero particolarmente idonee al sito e soprattutto alla severità del substrato e del microclima.

- Parete verticale con rete Krismer (indicato con la lettera AA in Figura 15): la verticalità della parete, con la conseguente difficoltà a soddisfare il fabbisogno idrico delle piante, è sicuramente il fattore più critico. Si è deciso di inserire tra le maglie della rete Krismer piantine di modesto sviluppo (15-20 cm) adatte ad un ambiente sterile e relativamente arido, nonché di sostituire l'impianto di irrigazione esistente ed ancora funzionante, con un sistema di tubi porosi che innervi l'intera parete a contatto con il terreno in modo da rendere il più uniforme possibile l'umettamento del terreno.

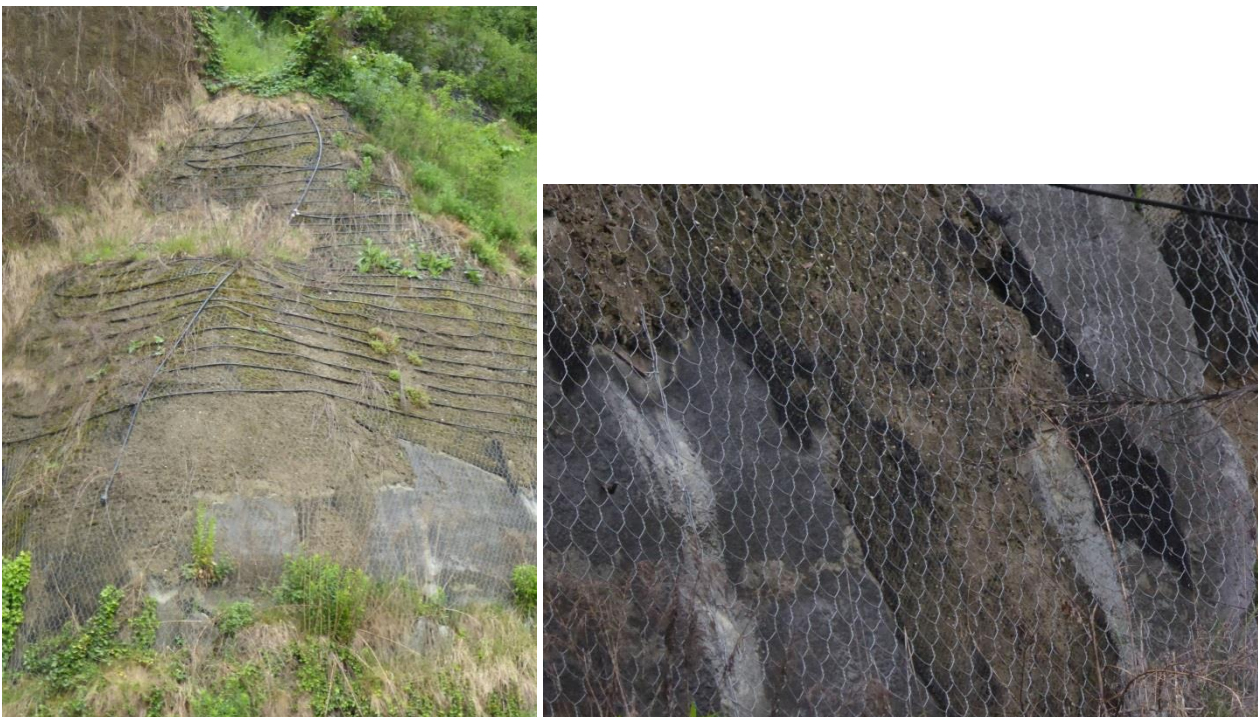
Lo stato dell'opera manifestava diversi problemi, sia sulla parte del portale in senso stretto, sia sulle scarpate adiacenti. L'area del portale, infatti, presentava una vegetazione piuttosto scadente e in diverse zone assente fino a mostrare la rete tridimensionale tipo Krismer (Figura 8); ancora peggiore era la condizione delle aree adiacenti, dove la geostuoia di contenimento dello strato di terreno era addirittura

scivolata per grandi porzioni, lasciando a giorno il rivestimento in calcestruzzo proiettato (Figura 9 e Figura 10).

Figura 9: scarpata adiacente l'ingresso del tunnel, rivestita in calcestruzzo proiettato e geostuoia con sovrapposta rete metallica a maglia esagonale

- Scarpate laterali (indicato con la lettera AB e AC in Figura 15): data la pendenza e la presenza di un rivestimento in calcestruzzo proiettato, si è ritenuto di non riproporre un inerbimento, ma di favorire ed accelerare la crescita di piante rampicanti che almeno in parte stanno già colonizzando la parete sfruttando il sostegno offerto dalla rete zincata a maglia esagonale.

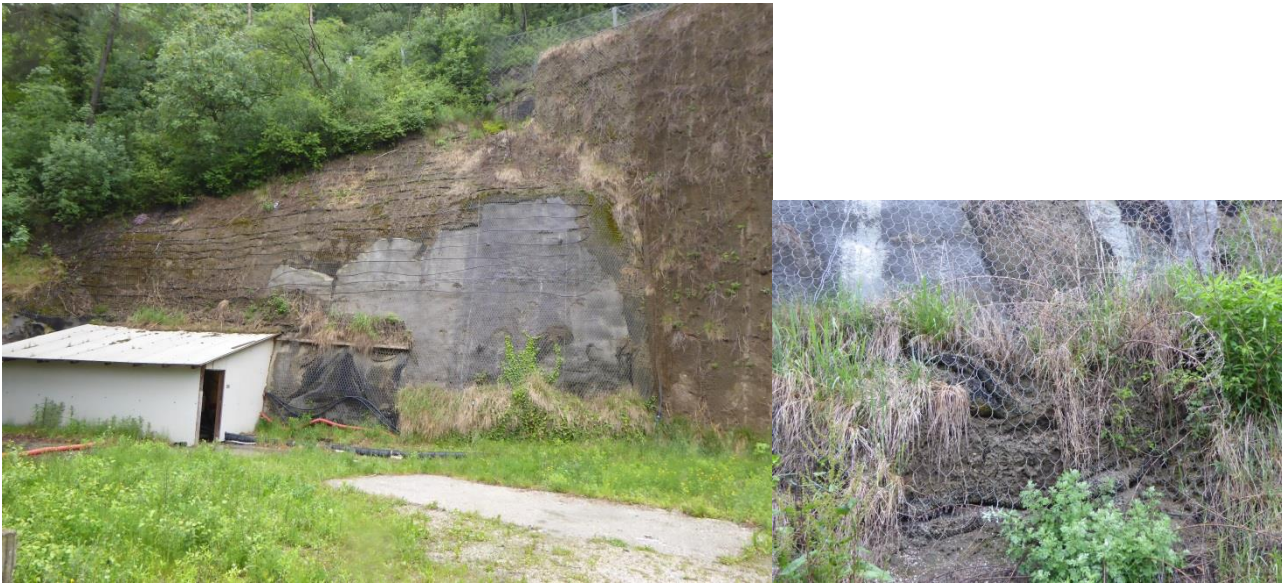
Figura 10: scivolamento della rete tridimensionale di contenimento; a destra particolare

- l'uso di geostuoie tridimensionali in materiale sintetico per la trattenuta del terreno su cui innestare l'inerbimento non ha probabilmente tenuto conto della limitata resistenza a trazione

delle geostuoie a fronte della forza peso del terreno che su tali pendenze si scarica quasi completamente sulle geostuoie stesse. In effetti, le reti si sono strappate ad una distanza di alcuni metri dalla sommità dell'intervento, dove la forza per metro esercitata dal terreno supera la resistenza del materiale;

Sulle pareti laterali (denotate con le lettere AB e AC in Figura 15) sono state rimosse le ali gocciolanti dell'impianto di irrigazione e i residui di geostuoia scivolati. È stata invece mantenuta la rete a maglia esagonale esistente per favorire la crescita di piante rampicanti messe a dimora alla base delle pareti e sui margini destro (per l'area AB) e sinistro (per l'area AC) che confinano con la parete verticale.

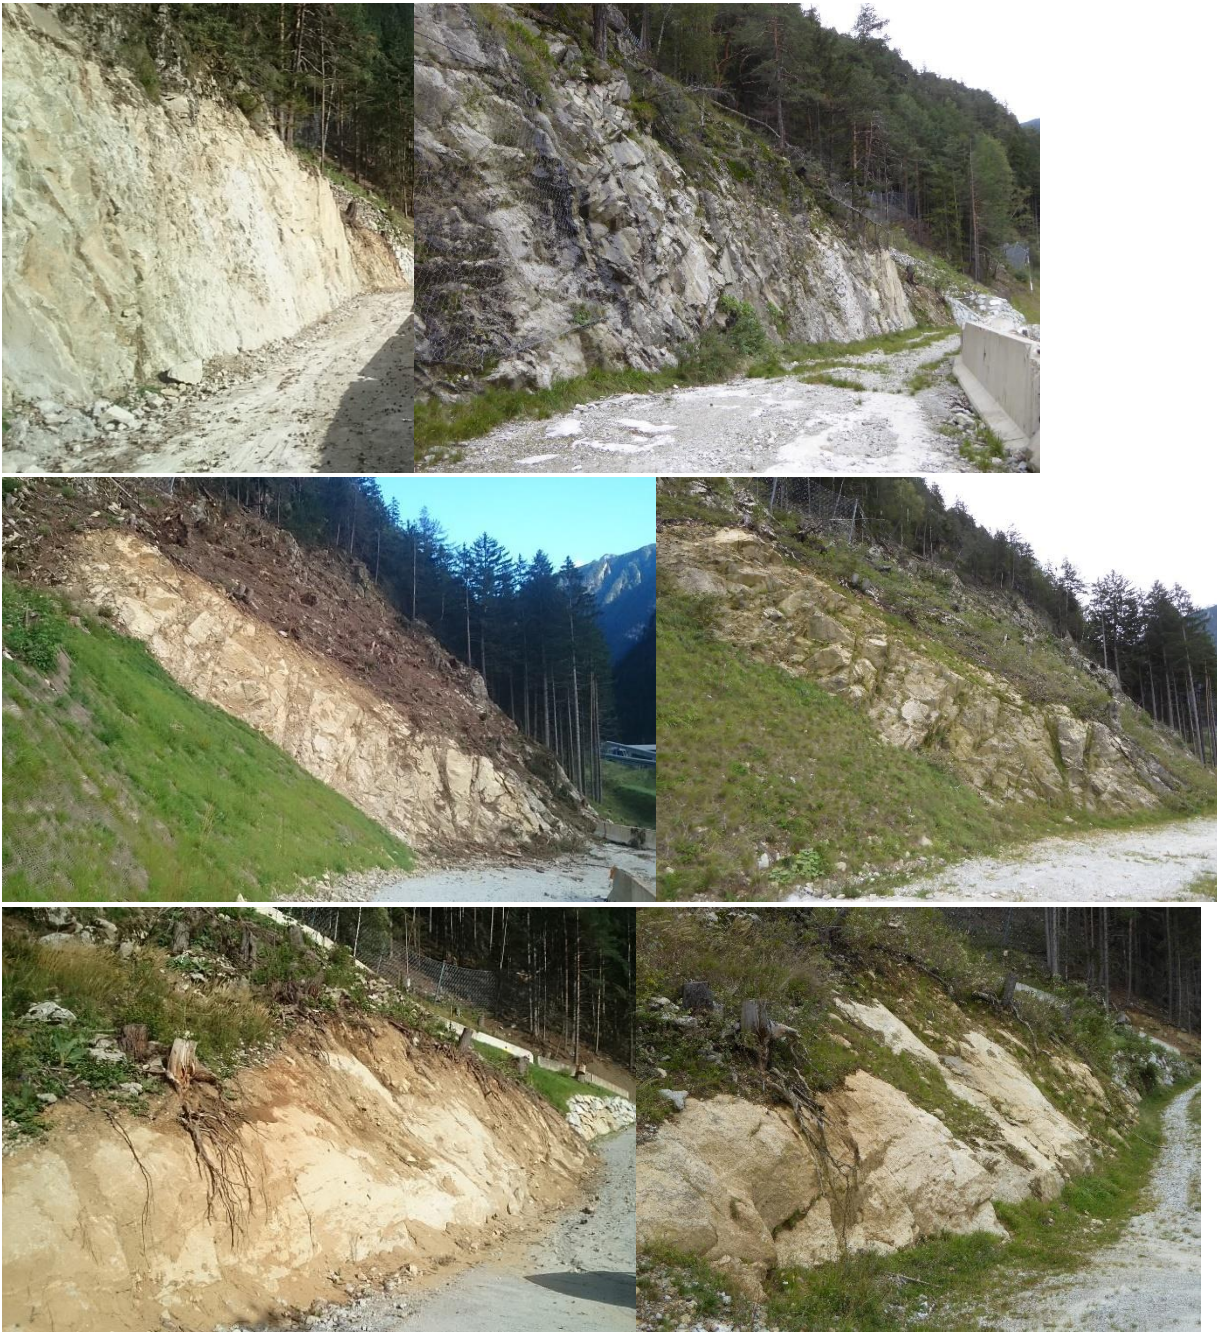
- l'idrosemina sulle scarpate rocciose, in combinazione con l'irrorazione con invecchiante, ha dato ottimi risultati e presentano buoni livelli di copertura del suolo (Figura 16);

Figura 16: scarpate in roccia, a sinistra prima dell'utilizzo, a destra settembre 2017

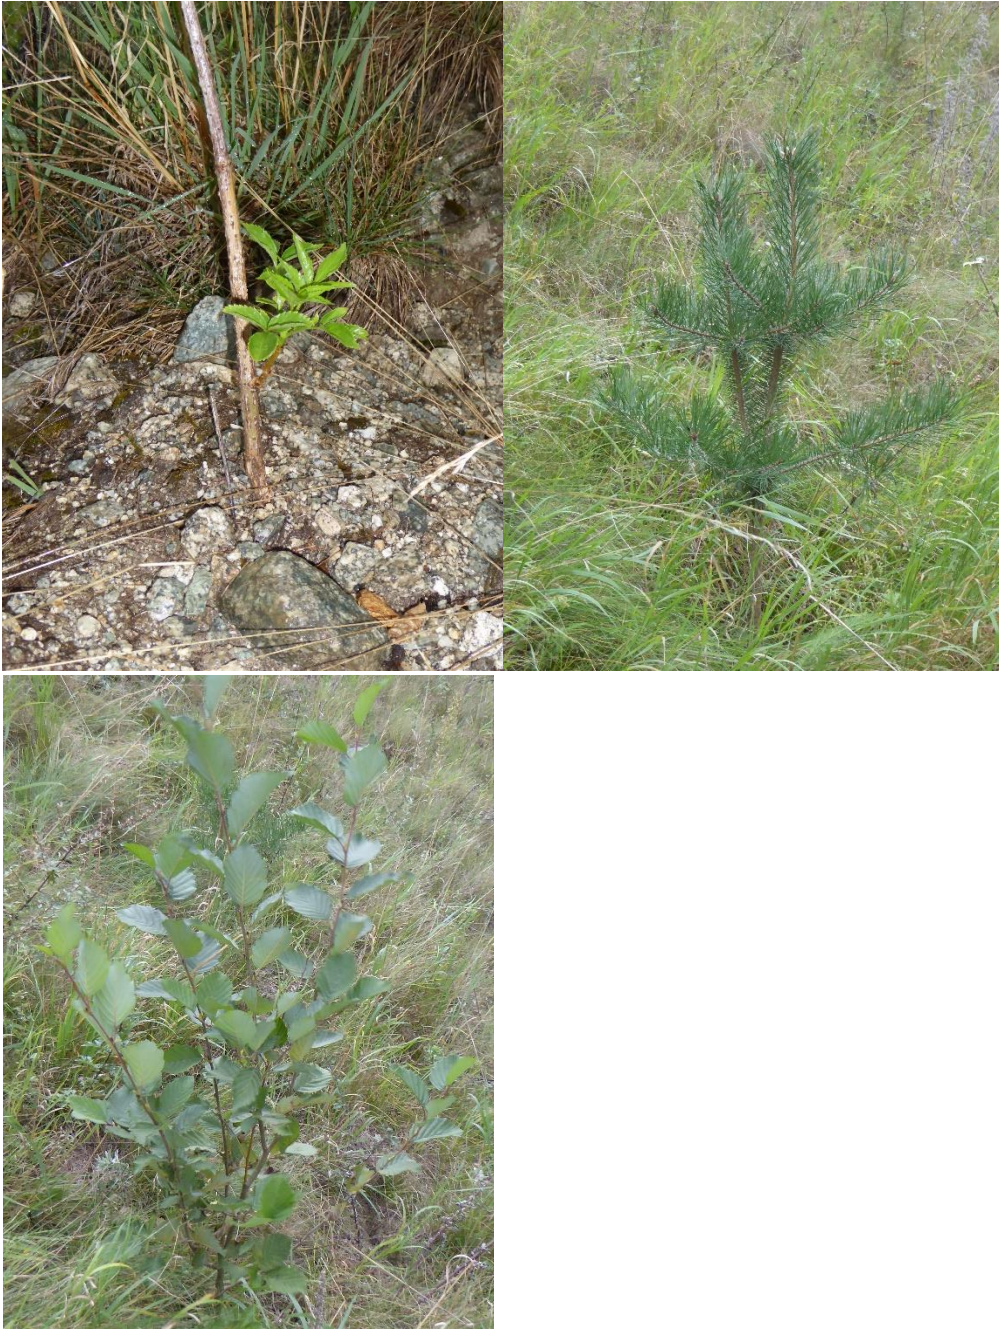
- le piantumazioni hanno mostrato la capacità delle latifoglie di emettere ricacci alla base di piante apparentemente seccate e l'efficacia del *Pinus sylvestris* che ha mostrato indici di attecchimento vicini al 100% (Figura 17)

Figura 17: ricacci da latifoglie e buona riuscita delle piantumazioni con *Pinus sylvestris* e latifoglie (*Alnus incana*)

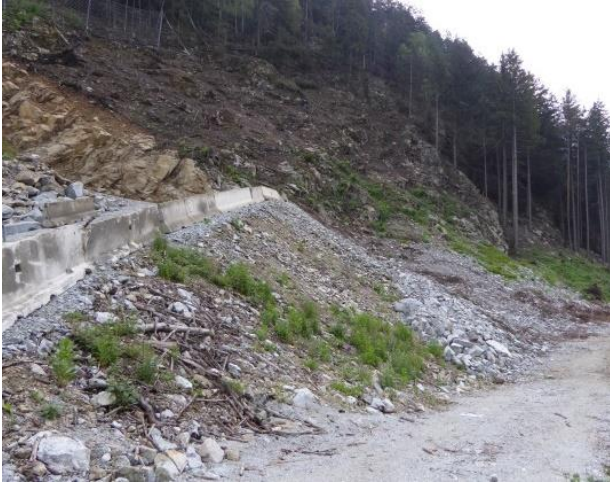
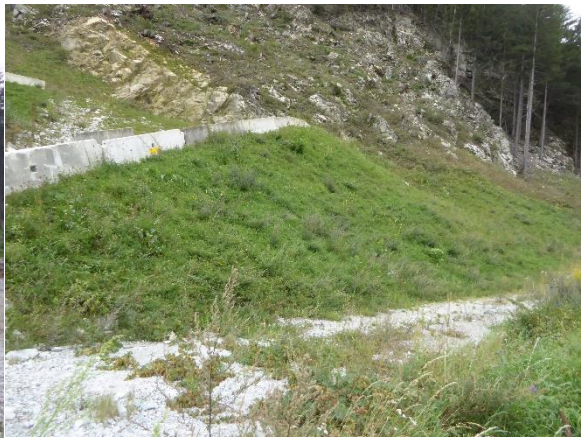
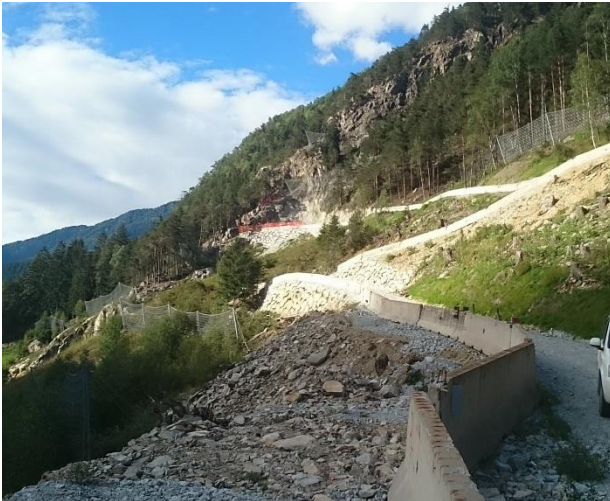
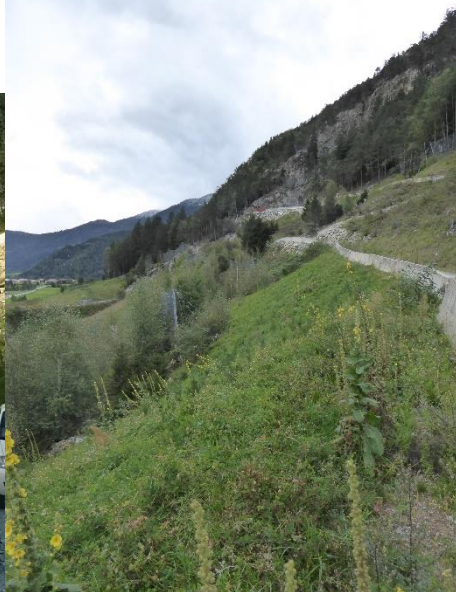
- le scarpate di riporto sono stabilizzate, con una buona copertura erbacea e con una successione vegetazionale ben avviata, salvo aree limitate su cui occorre re-intervenire (Figura 18 e Figura 19)

Figura 18: scarpate riprofilate: a sinistra prima dell'intervento, a destra nel settembre 2017

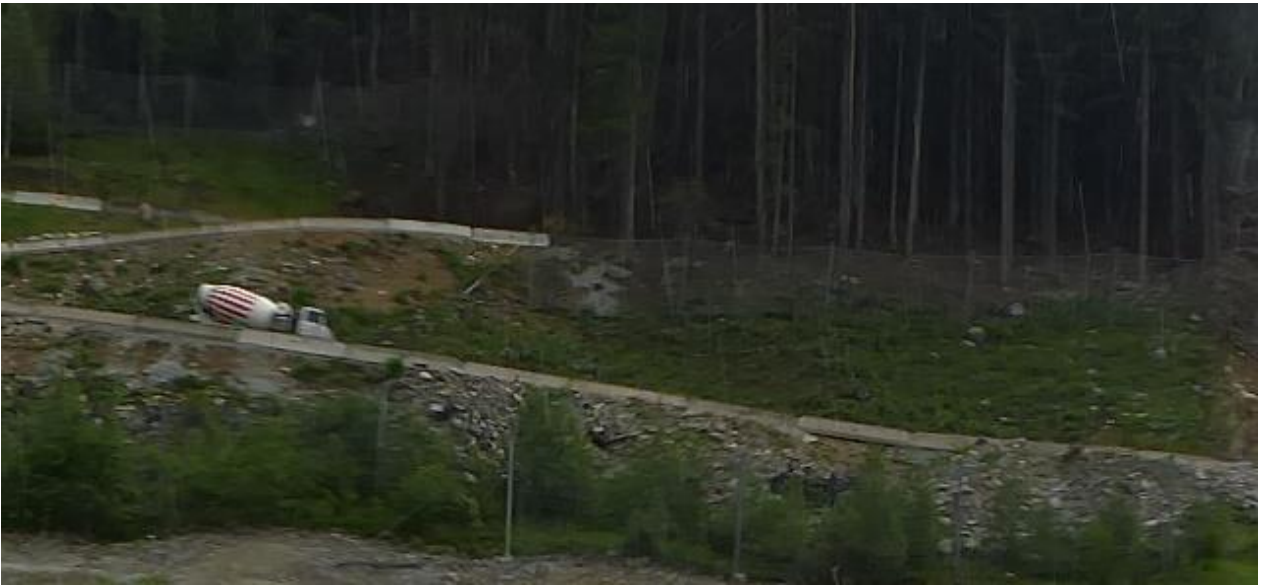
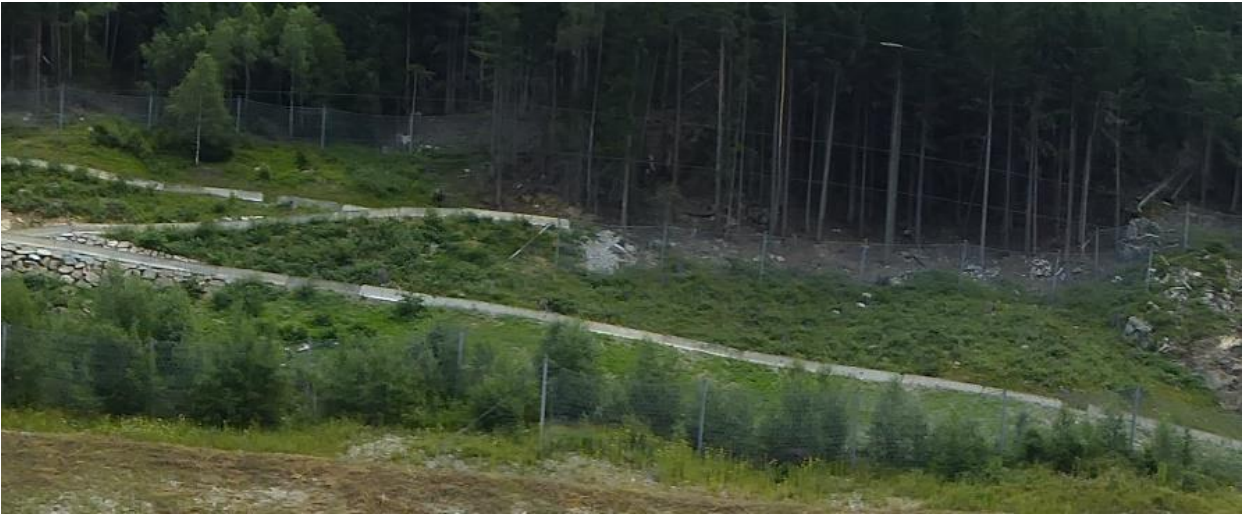
Figura 19: visione d'insieme della strada prima dell'intervento e a settembre 2017

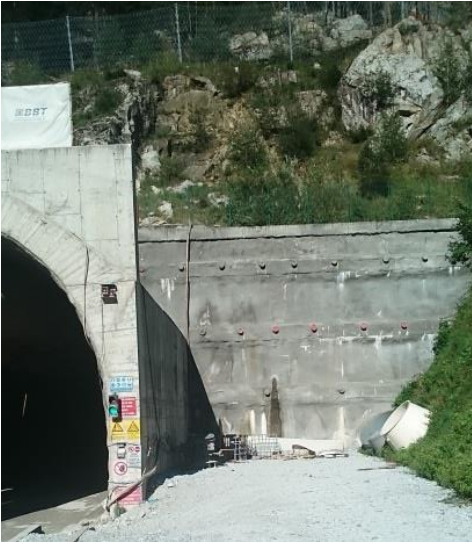
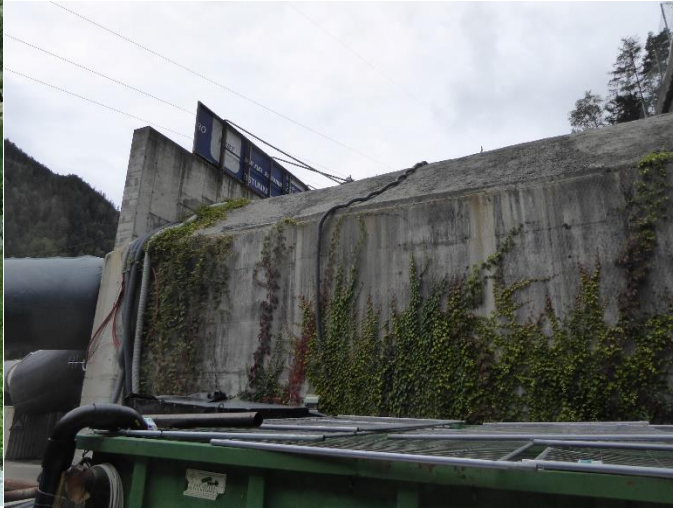
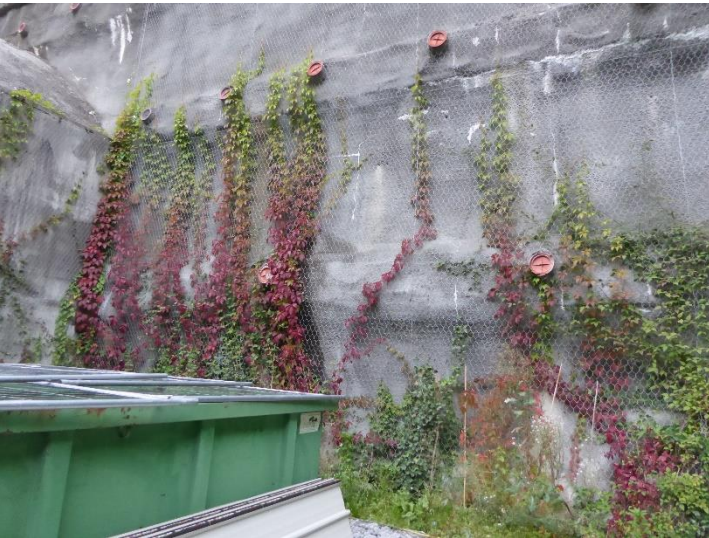
- la crescita delle rampicanti è risultata ottima per il portale di Mules, dove l'impianto è avvenuto in vasche con terreno di coltura opportunamente irrigato, mentre è più stentato nel caso del portale di Aica dove minore è il terreno di riporto (Figura 20)

Figura 20: portale di Mules prima dell'intervento e a settembre 2017

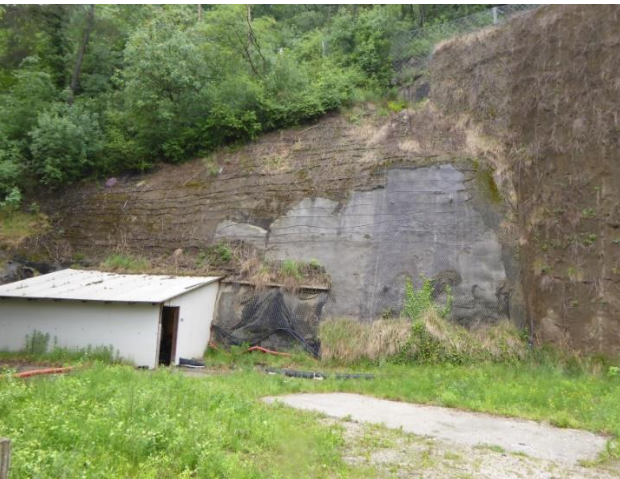
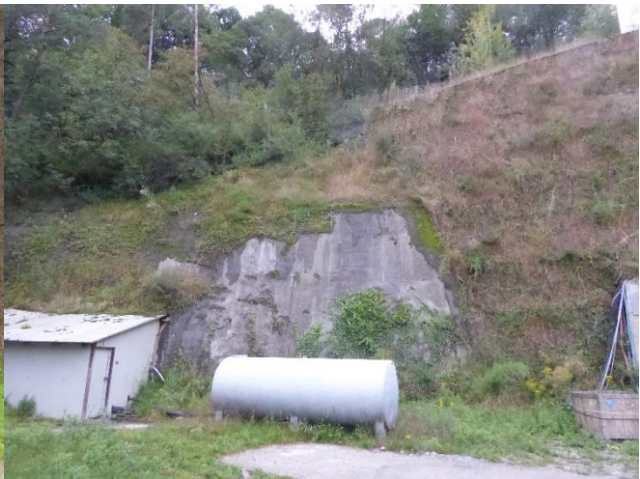
Figura 21: parete laterale del portale di Aica prima dell'intervento e a settembre 2017

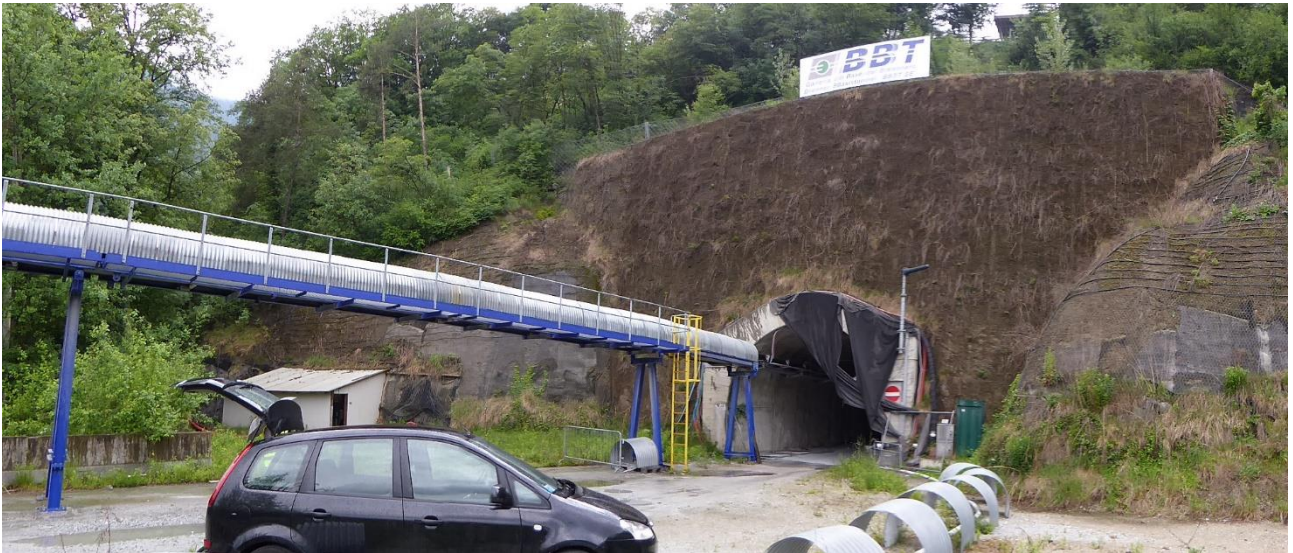
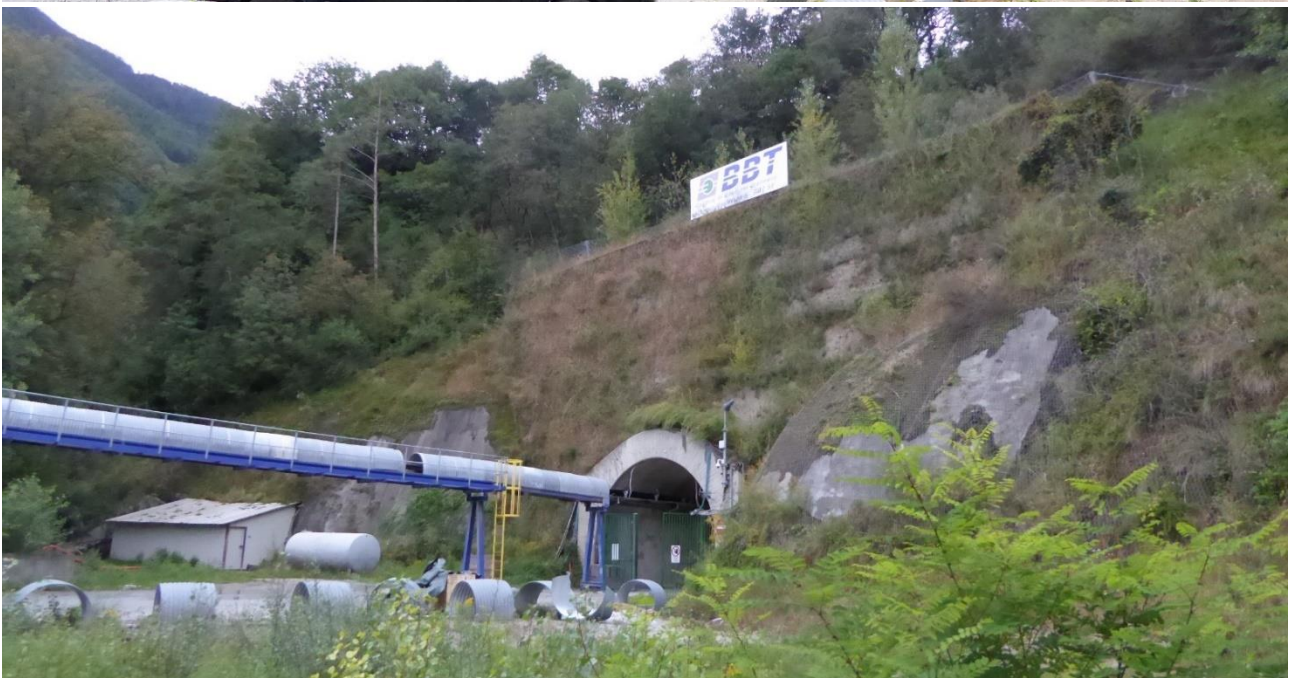
- Il portale di Aica, opportunamente ripiantumato nell'estate 2017, si presenta a settembre in buono stato di vegetazione ad eccezione di una zona in cui l'impianto di irrigazione ha avuto problemi di funzionamento che saranno risolti a primavera 2018 (Figura 22)

Figura 22: portale di Aica prima dell'intervento e a settembre 2017

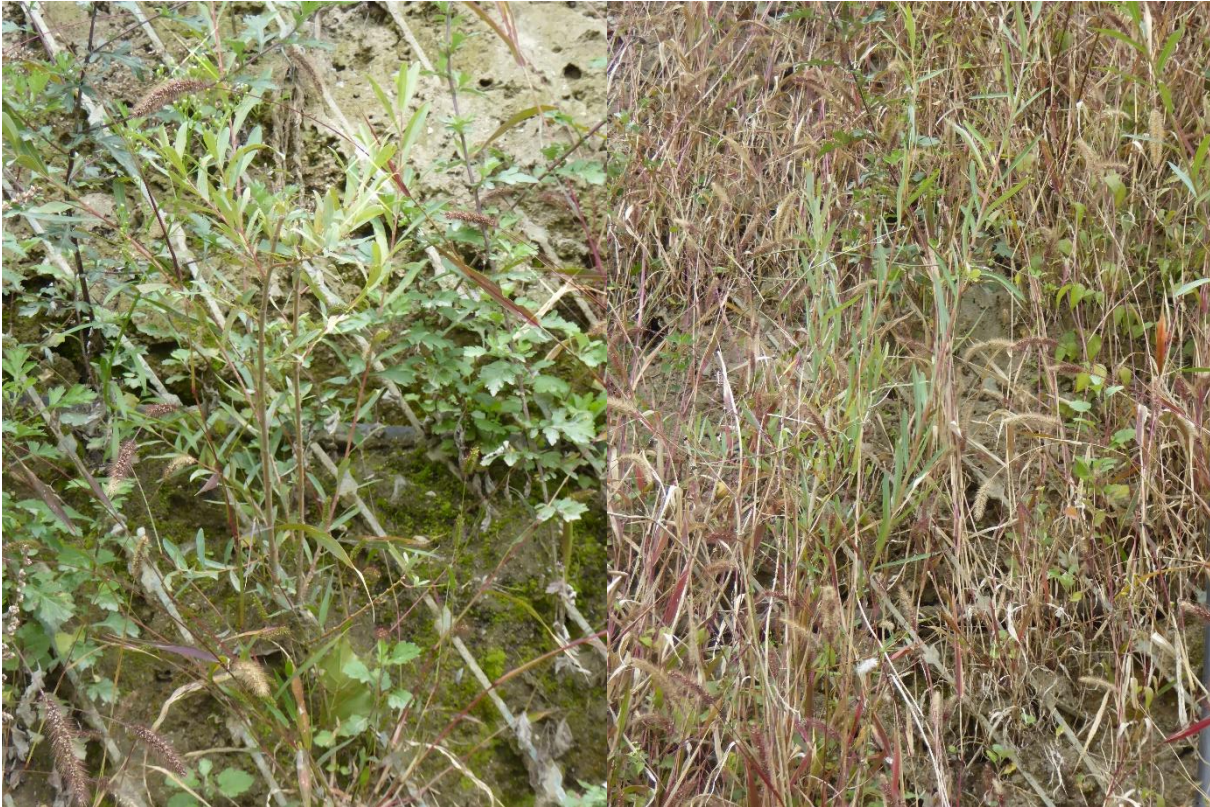
- L'esame ravvicinato ha evidenziato come nella parte vegetata vi sia stato un buon grado di attecchimento delle talee del genere *Salix*, mentre pochi sono stati gli esemplari degli altri generi impiantati, e tra questi è stato osservato esclusivamente il ligustro. Affianco alle specie impiantate, si è riscontrata la presenza di specie cresciute spontaneamente, con particolare riferimento a: *Chenopodium album*, *Artemisia vulgare*, *Setaria verticillata*, *Medicago lupulina* e *Digitaria sanguinalis*. Tali specie fanno parte della classe delle nitrofile ruderali, che rappresenta lo stadio che anticipa il mantello arbustivo costituito dalle specie effettivamente impiantate, ed è segno dell'avvio della successione ecologica, come ci si proponeva con tale soluzione progettuale (Figura 23).

Figura 23: particolare del portale di Aica settembre 2017 - piantine di Salice attecchite

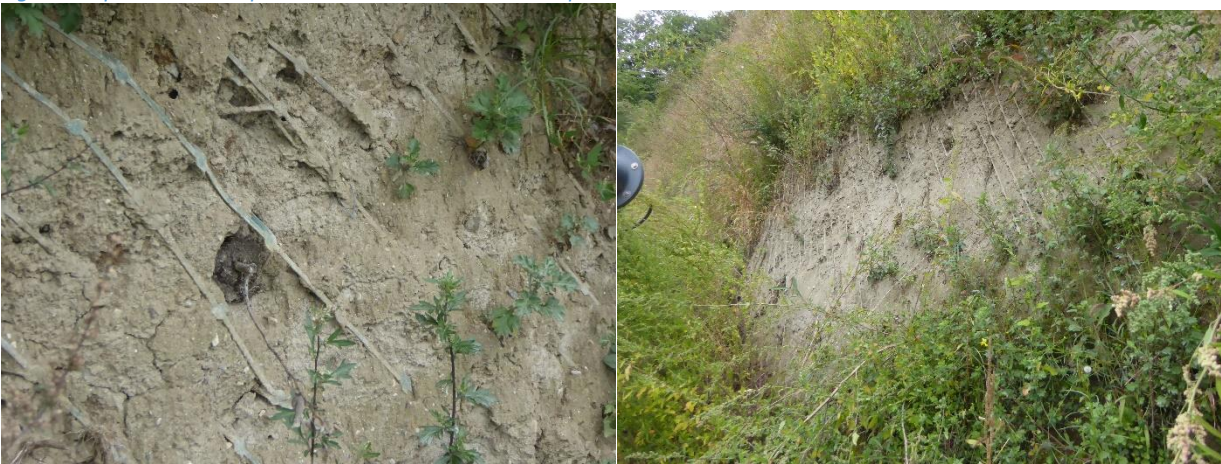
- Il mancato attecchimento e/o vegetazione nella parte destra della parete è da imputare a carenza idrica, che verosimilmente si è manifestata anche prima della chiusura dell'impianto per la succitata rottura, forse per un non ottimale funzionamento dell'impianto di irrigazione (Figura 24).

Figura 24: particolare del portale di Aica settembre 2017 – are con piantine non attecchite nell'area che ha sofferto di carenza idrica
