ITINERARIO INTERNAZIONALE E78
 S.G.C. GROSSETO - FANO
 ADEGUAMENTO A 4 CORSIE
 NEL TRATTO GROSSETO - SIENA (S.S. 223 "DI PAGANICO")
 DAL KM 30+040 AL KM 41+600 - LOTTI 5, 6, 7, 8

MONITORAGGIO AMBIENTALE

MONITORAGGIO AMBIENTALE CORSO D'OPERA
RELAZIONE DI CAMPAGNA PERIODO AGOSTO - OTTOBRE 2013
STATO FISICO DEI LUOGHI (PAESAGGIO)

CODICE ELABORATO T00IA00MOARE16_A

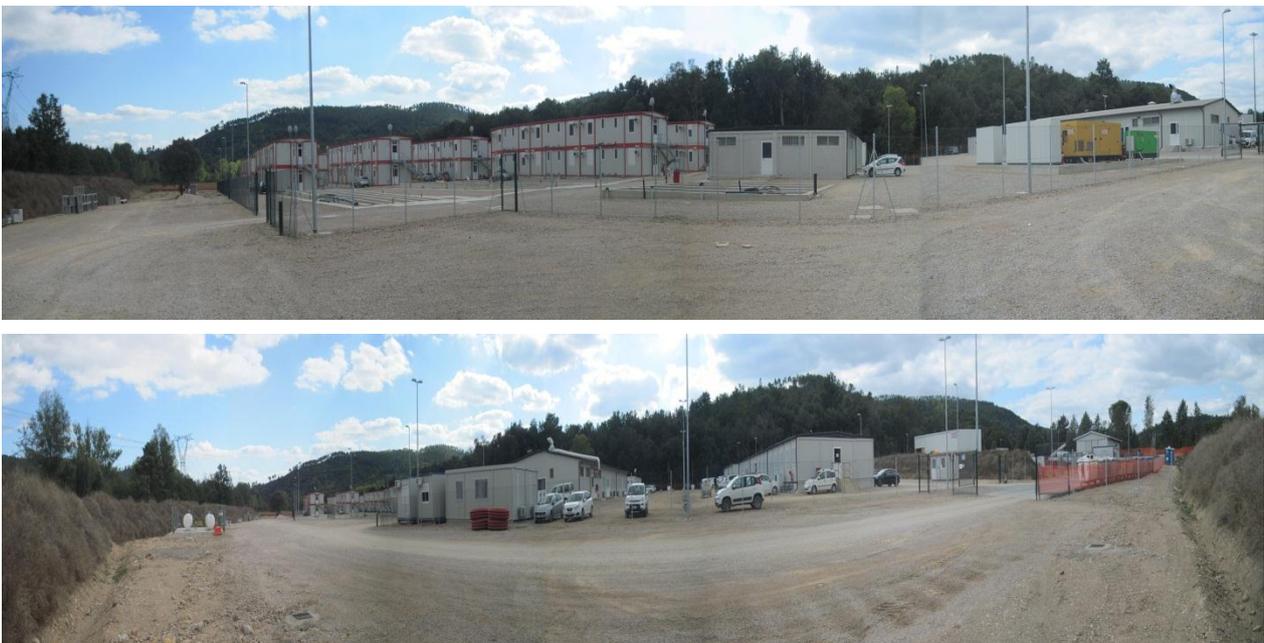
Figura 5 – Panoramiche SF 01 – Campo base

L'area SF 01 risulta attrezzata a Campo Base e Campo Operativo. In riferimento a quanto previsto sul Progetto Esecutivo si rileva corrispondenza per quanto riguarda i contenuti del Campo Base a meno di alcuni elementi. Al momento del rilievo i dormitori risultano essere dieci anziché dodici. Sono però presenti le fondazioni di altri due. Si rileva l'installazione dei quadri elettrici, gruppi elettrogeni e motocompressore all'interno del campo base che non sono indicati nel Progetto Esecutivo in questa area. Infine l'area verde e punto di raccolta sono disponibili come spazi, ma non sono attrezzate.

Il Campo Operativo in confronto con la tavola del Progetto Esecutivo presenta delle differenze di uso e destinazione dell'area. Allo stato del rilievo non risultano presenti le strutture a supporto e gestione del deposito inerti e cemento sfuso. Sono presenti l'officina meccanica e il magazzino in posizioni diverse da come indicato nella tavola del Progetto esecutivo.

In relazione al confronto dello stato attuale con quanto era presente nella fase ante operam si rileva l'evidente cambiamento dell'uso del suolo, ora attrezzato a campo base e campo operativo. La dimensione e forma dell'area risulta compatibile con quanto previsto nel Progetto Esecutivo. Il suolo risulta livellato nel campo base con un misto granulare, mentre nel campo operativo la pavimentazione è in conglomerato bituminoso.

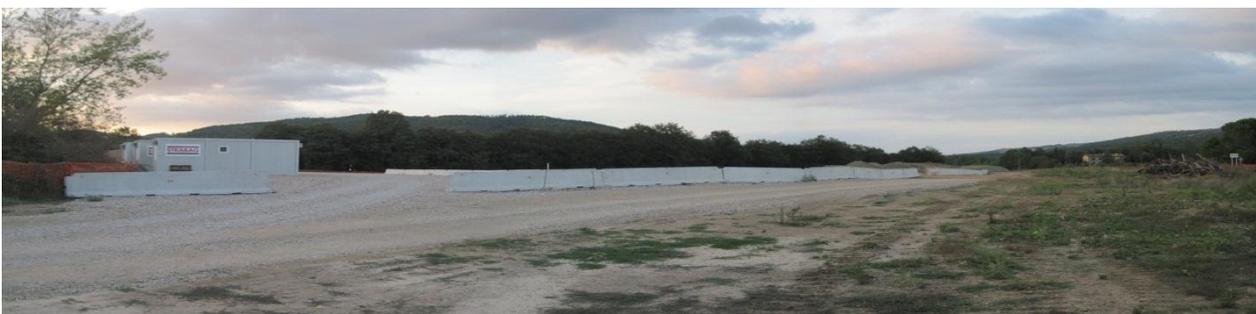
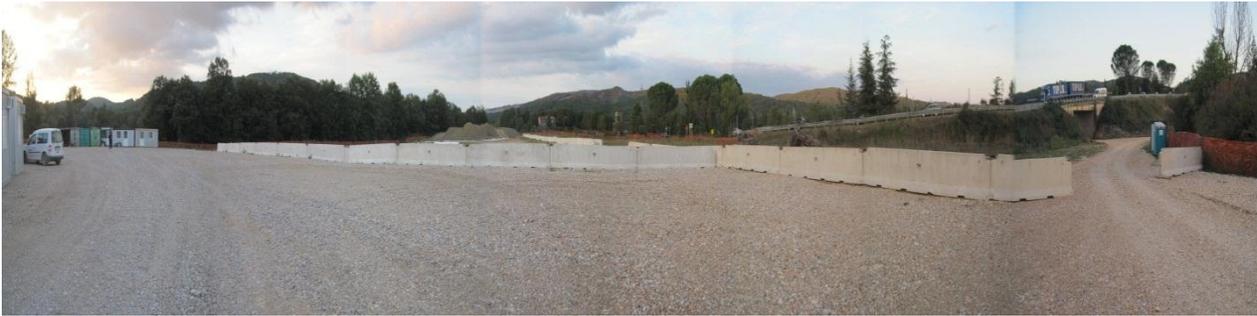
Figura 6 – Panoramiche SF 05 – Campo operativo

L'area SF 05 risulta destina a Campo Operativo. In riferimento a quanto previsto sulla tavola del Progetto Esecutivo sono presenti delle differenze relative alla disposizione e presenza di elementi. La recinzione dell'area è realizzata parzialmente da rete da cantiere plastica arancione e new jersey in cemento. Non sono presenti cancelli. Nella zona di stoccaggio del materiale era indicato la realizzazione di piastre di stoccaggio ma non sono presenti, si rileva per un tratto del cumulo di terre la posa di tessuto non tessuto. La disposizione e dimensioni dei box di cantiere risultano inferiore a quelli previsti. Non è individuata la zona parcheggi mezzi pesanti e la pavimentazione non è di conglomerato bituminoso ma è in terra.”

In relazione al confronto dello stato attuale con quanto era presente nella fase ante operam si rileva il cambiamento dell'uso del suolo, ora utilizzato come campo operativo. La dimensione e forma dell'area risulta compatibile con quanto previsto nel Progetto Esecutivo. Il suolo risulta livellato con un misto granulare nella zona dei box di cantiere, mentre nel resto è stato livellato il terreno. Dove era prevista la pavimentazione in conglomerato bituminoso nel parcheggio dei mezzi pesanti è presente terra spianata.

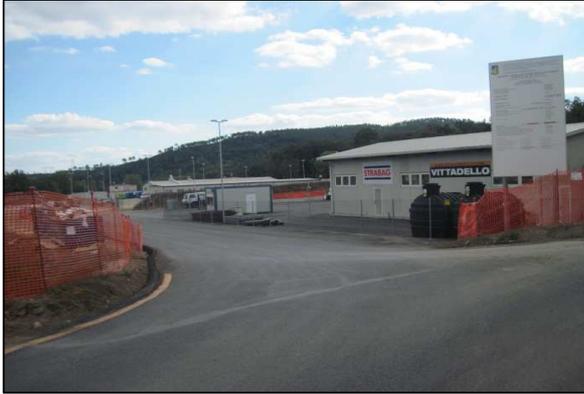
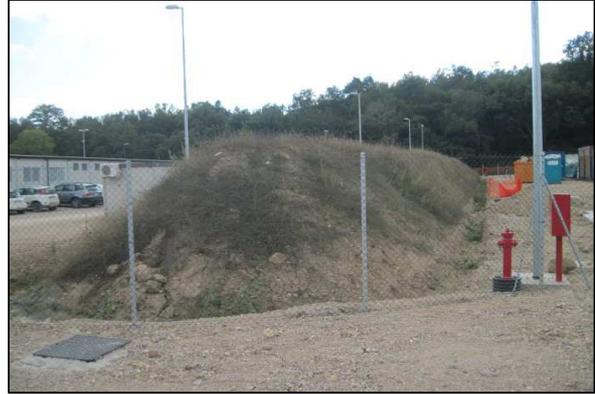
Accesso al campo base ed operativo e duna di divisione tra i due

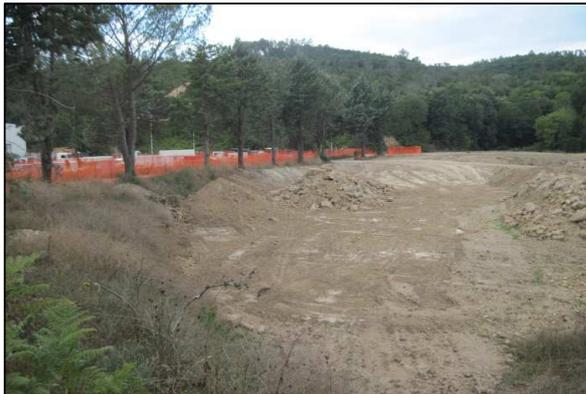
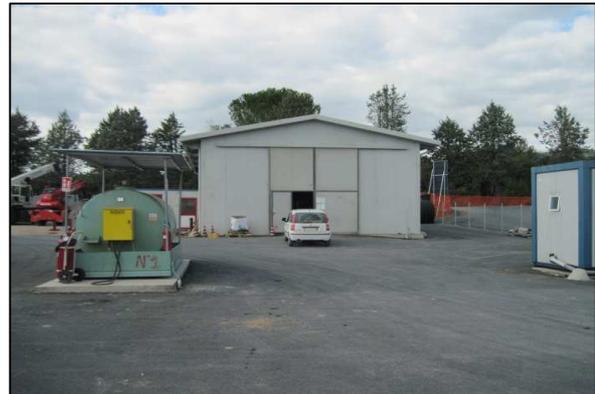
Area elisoccorso e duna in costruzione (a sinistra); Magazzino e deposito carburante C.O. (a destra)

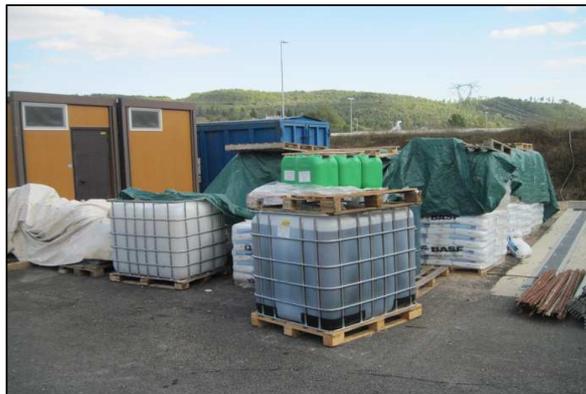
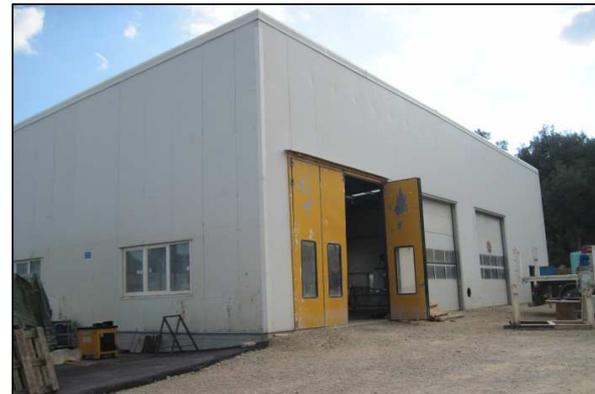
Stoccaggio nell'area del C.O. (a sinistra); Officina meccanica C.O. (a destra)

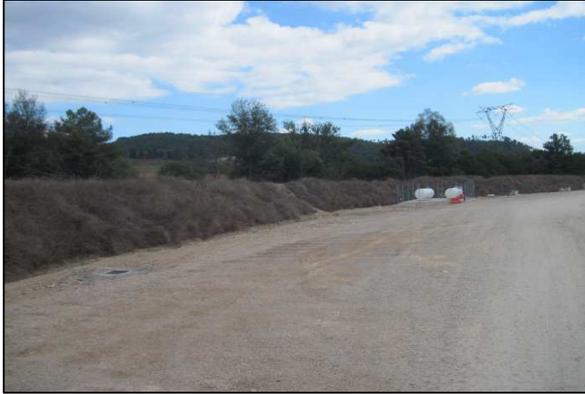
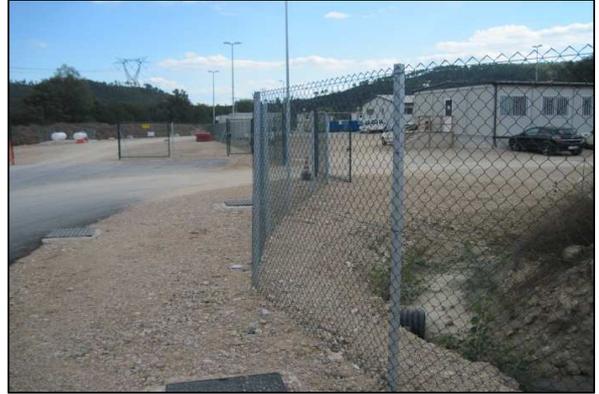
duna sul torrente e area GPL (a sinistra); particolare recinzione e cancelli (a destra)

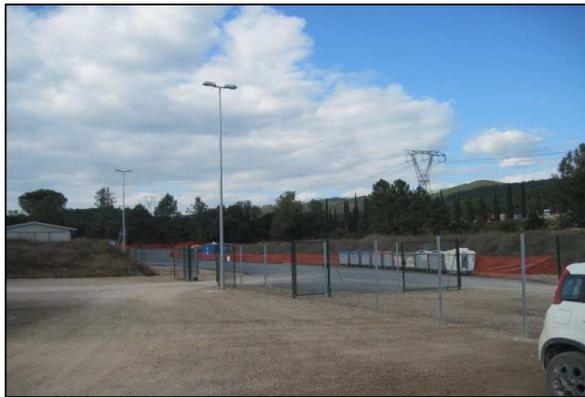
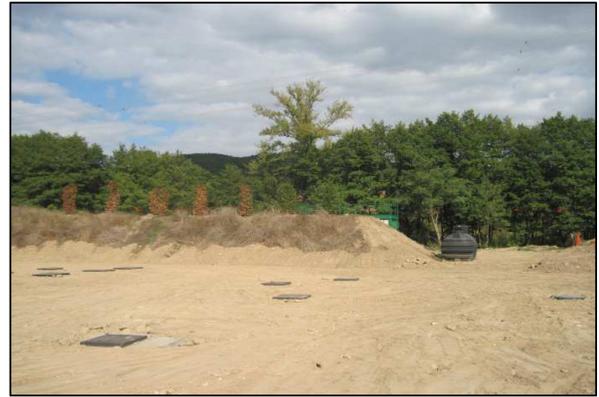
Area Rifiuti disfronte ingresso C.B. (a sinistra); Impianto interrato di trattamento (a destra)

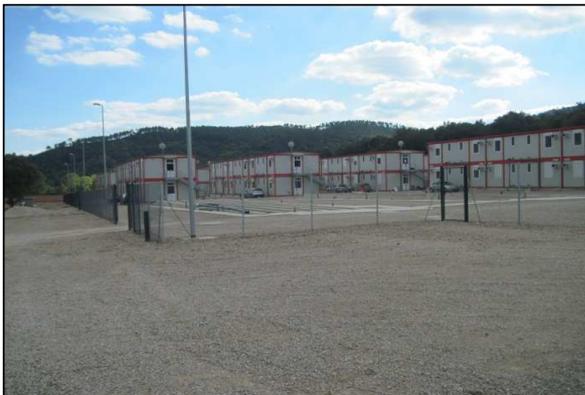
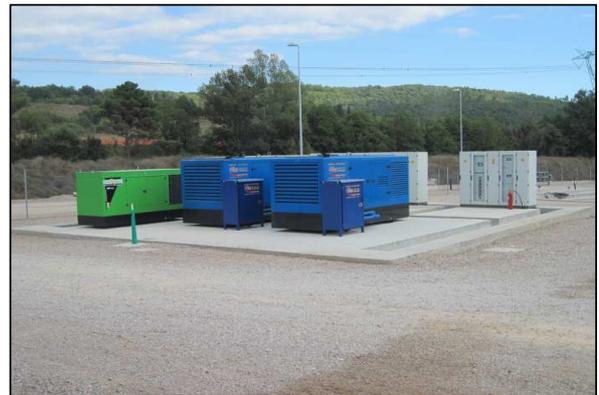
Area dormitori (a sinistra); Quadri elettrici, Gruppi elettrogeni nel Campo Base (a destra)

28	Punto di raccolta	Area disponibile, assente cartello di punto di raccolta
29	Locale anticendio	Non rilevato. Nel punto presenti quadri elettrici e generatori
30	Impianto interrato di trattamento acque di piattaforma	Rilevato
31	Impianto interrato di raccolta e rilancio acque di gronda	Rilevato, ubicato dietro la duna artificiale
32	Impianto di fitodepurazione acque nere civili	Non rilevato

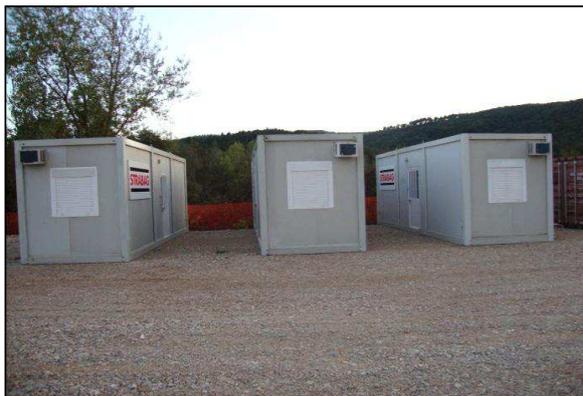
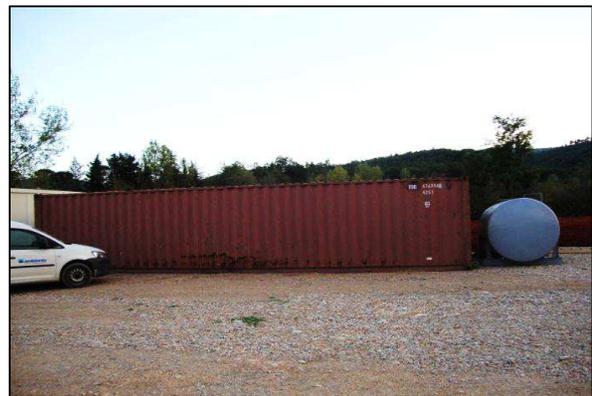
Spogliatoi / Box di cantiere (a sinistra); Container e serbatoio carburante (a destra)

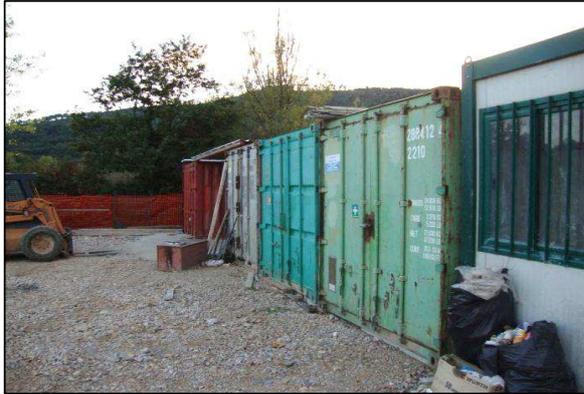
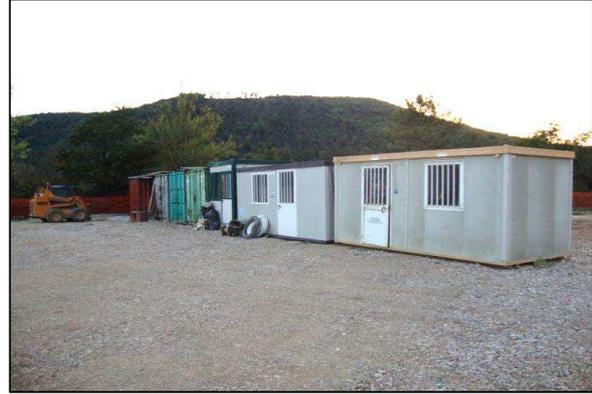
Magazzini per macchinari (a sinistra); Uffici del Campo Operativo (a destra)

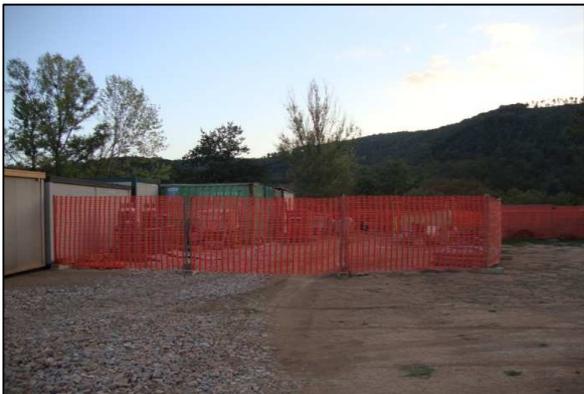
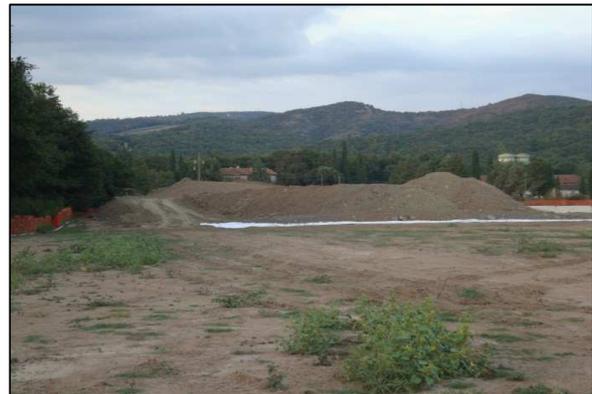
Recinzione dietro uffici e container (a sinistra); Cumulo (a destra)

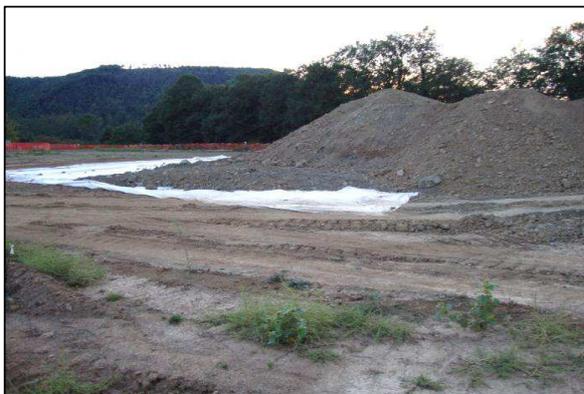
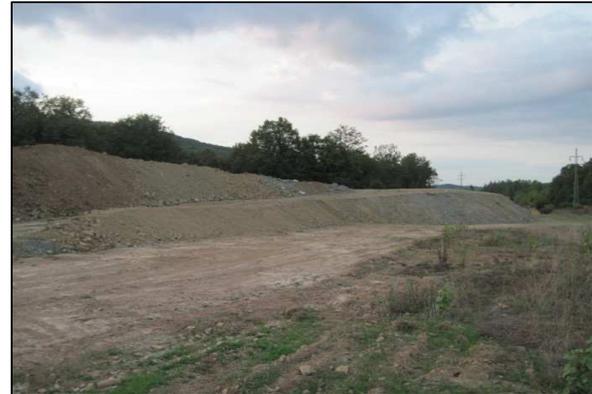
Posizionamento tessuto non tessuto sotto porzione di cumulo (a sinistra); Cumulo terre (a destra)

---	Piastre di stoccaggio materiale in CLS	Non rilevate, presente tessuto non tessuto in un'area del cumulo
---	Pavimento in conglomerato bituminoso (parcheggio)	Non rilevato
---	Recinzione di cantiere	Non rilevata
---	Accessi cantiere	Presenti ma privi di cancello
---	Lavaggio stivali	Non rilevato
---	Dimensione totale dell'area	Stato attuale compatibile con quanto previsto
---	Uso del suolo e tipologie forestali	Uso del suolo come campo operativo
Elemento non indicato nel progetto		Stato
ID	Descrizione elemento	
---	---	---
---	---	---
---	---	---
---	---	---
---	---	---
---	---	---
---	---	---
---	---	---
---	---	---
---	---	---
---	---	---
---	---	---
---	---	---
